## SUMÁRIO – 12.1.3 PROJETO DE DEMOLIÇÃO E DESINFECÇÃO DE ESTRUTURAS E EDIFICAÇÕES

#### 12.1.3. PROJETO DE DEMOLIÇÃO E DESINFECÇÃO DE ESTRUTURAS E EDIFICAÇÕES

# PACOTE DE TRABALHO: 12.1.3 Projeto de Demolição e Desinfecção de Estruturas e Edificações

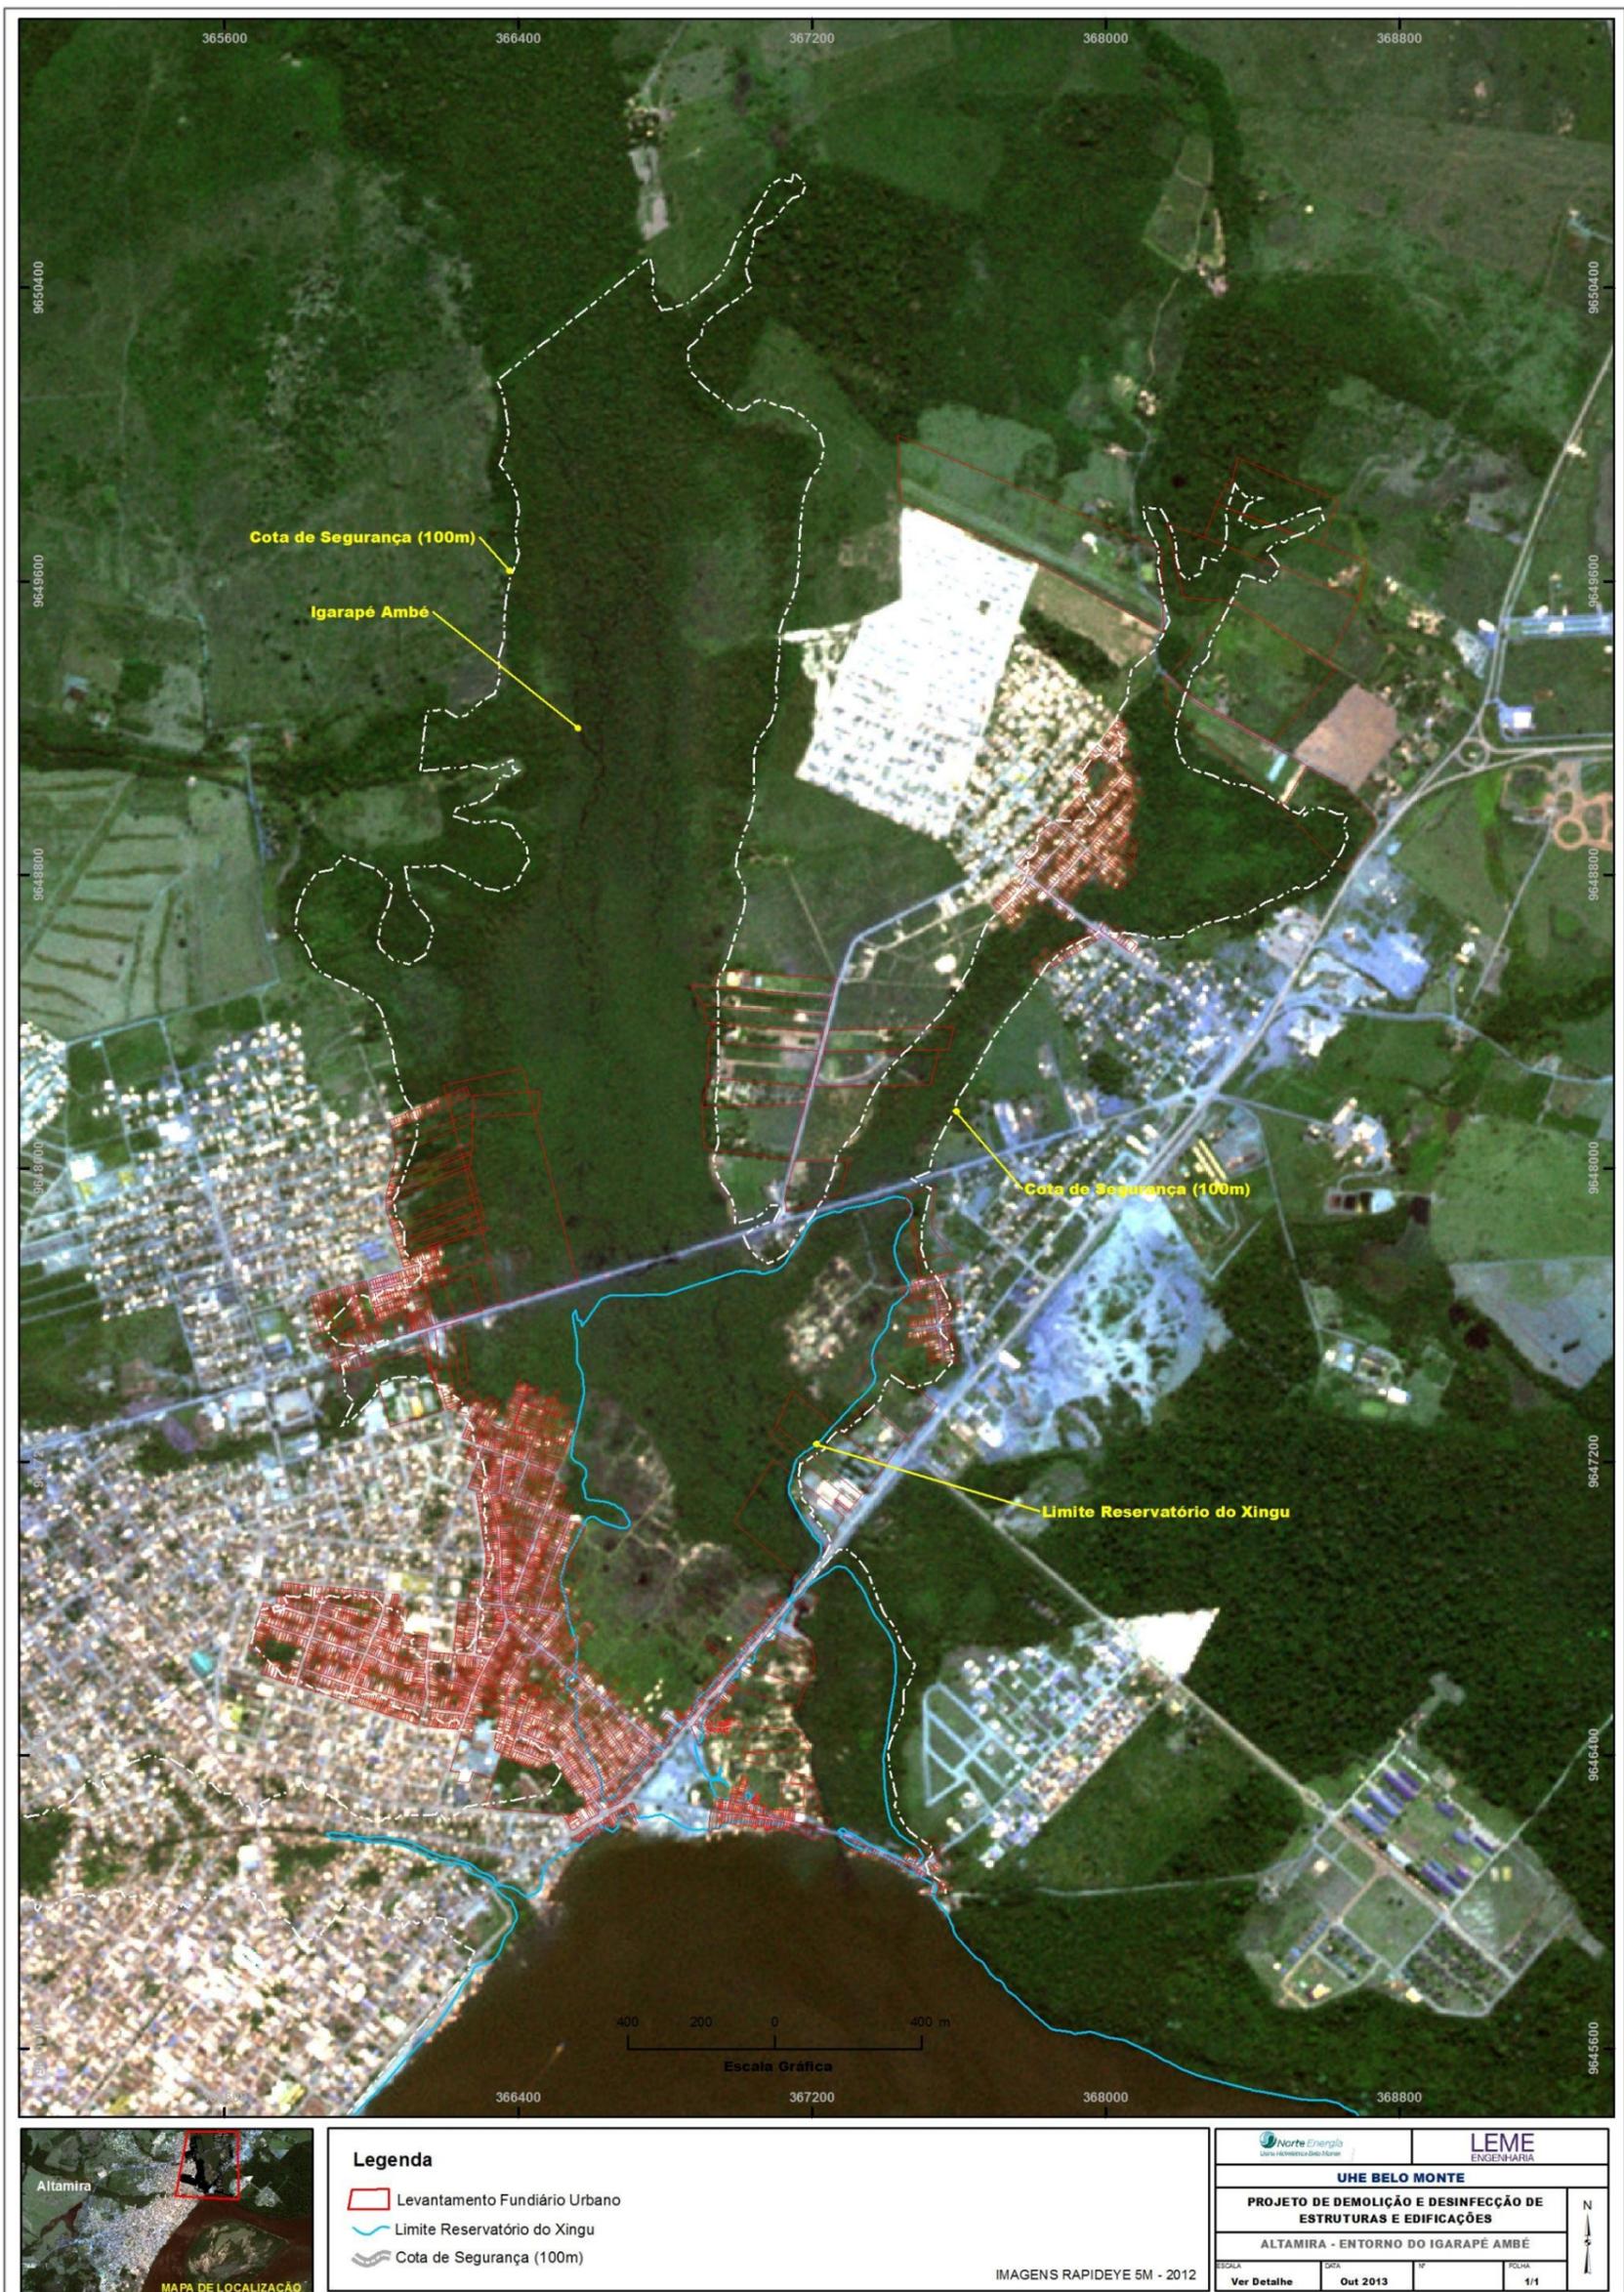
Figura 12.1.3 - 1 – Igarapé Ambé

As figuras a seguir apresentam uma imagem (em escala 1:15.000) dos igarapés Ambé (**Figura 12.1.3 - 1**), Altamira (**Figura 12.1.3 - 2**) e Panelas (**Figura 12.1.3 - 3**), onde são destacadas as áreas contendo as edificações que serão afetadas pelo enchimento do reservatório e que, conseqüentemente, sofrerão as intervenções referentes aos serviços de demolição e desinfecção preconizadas neste projeto (áreas afetadas até a cota de segurança 100,0 m).

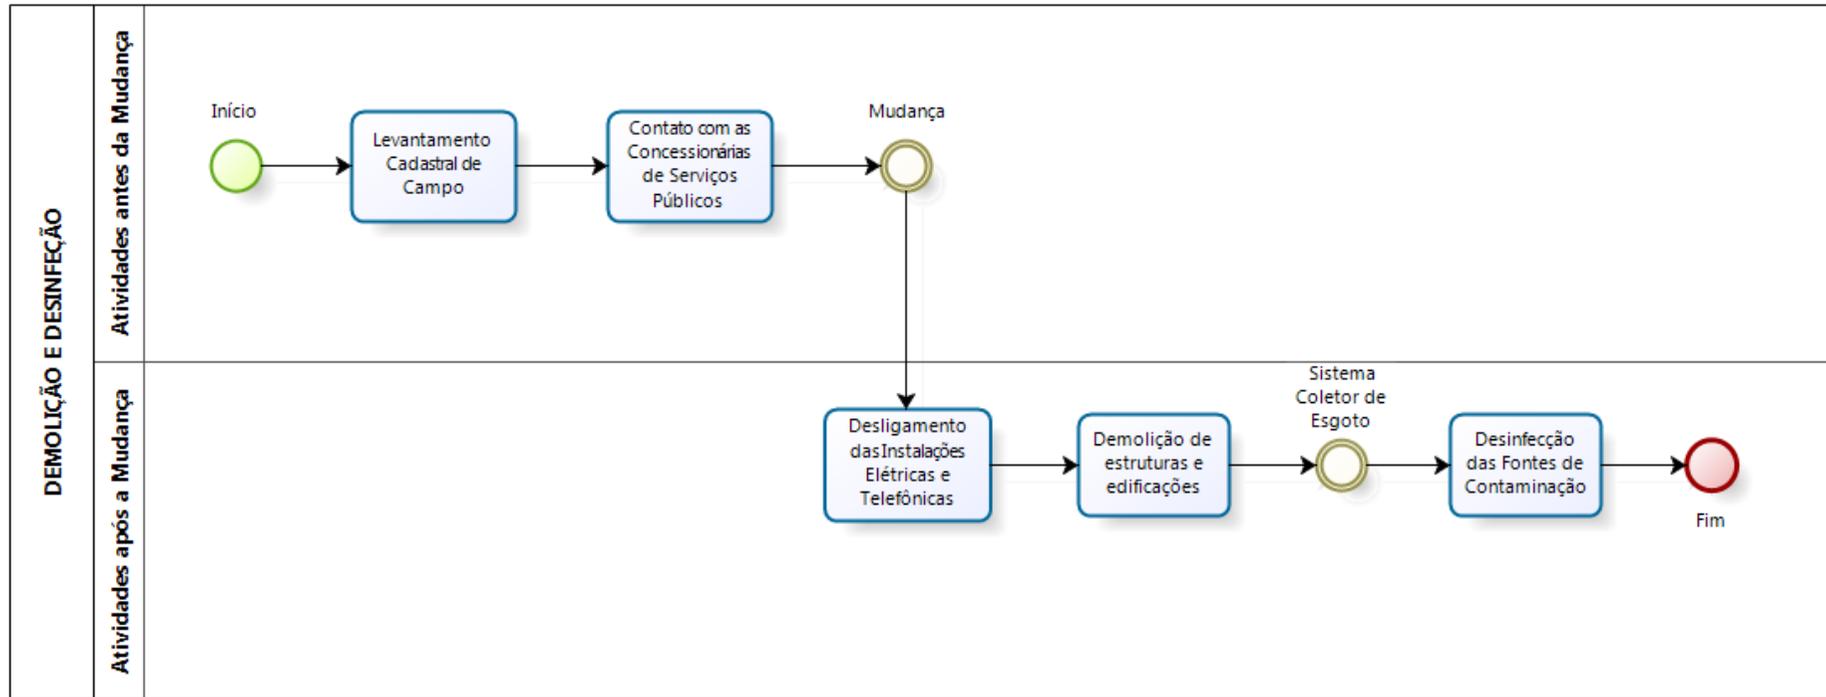
A **Figura 12.1.3 - 4** apresenta um macrofluxo das atividades inerentes ao projeto relacionadas às fases anterior e posterior dos serviços de mudança, enquanto a **Figura 12.1.3 - 5** caracteriza exclusivamente as atividades a serem executadas antes dos serviços de mudança, enquanto a **Figura 12.1.3 - 6** especifica detalhadamente as atividades a serem executadas após os serviços de mudança.

**Figura 12.1.3 - 4 – Macrofluxo das atividades de demolição e desinfecção na fase anterior e posterior aos serviços de mudança**

Visando o entendimento, acompanhamento e orientação das atividades de demolição e desinfecção que estão contempladas neste projeto levando-se em consideração as atividades de mudança para o Reassentamento Urbano Coletivo, foram elaborados organogramas ilustrando cada etapa executiva deste processo que são apresentados nas **Figuras 12.1.3 - 4 a 12.1.3 - 6**.

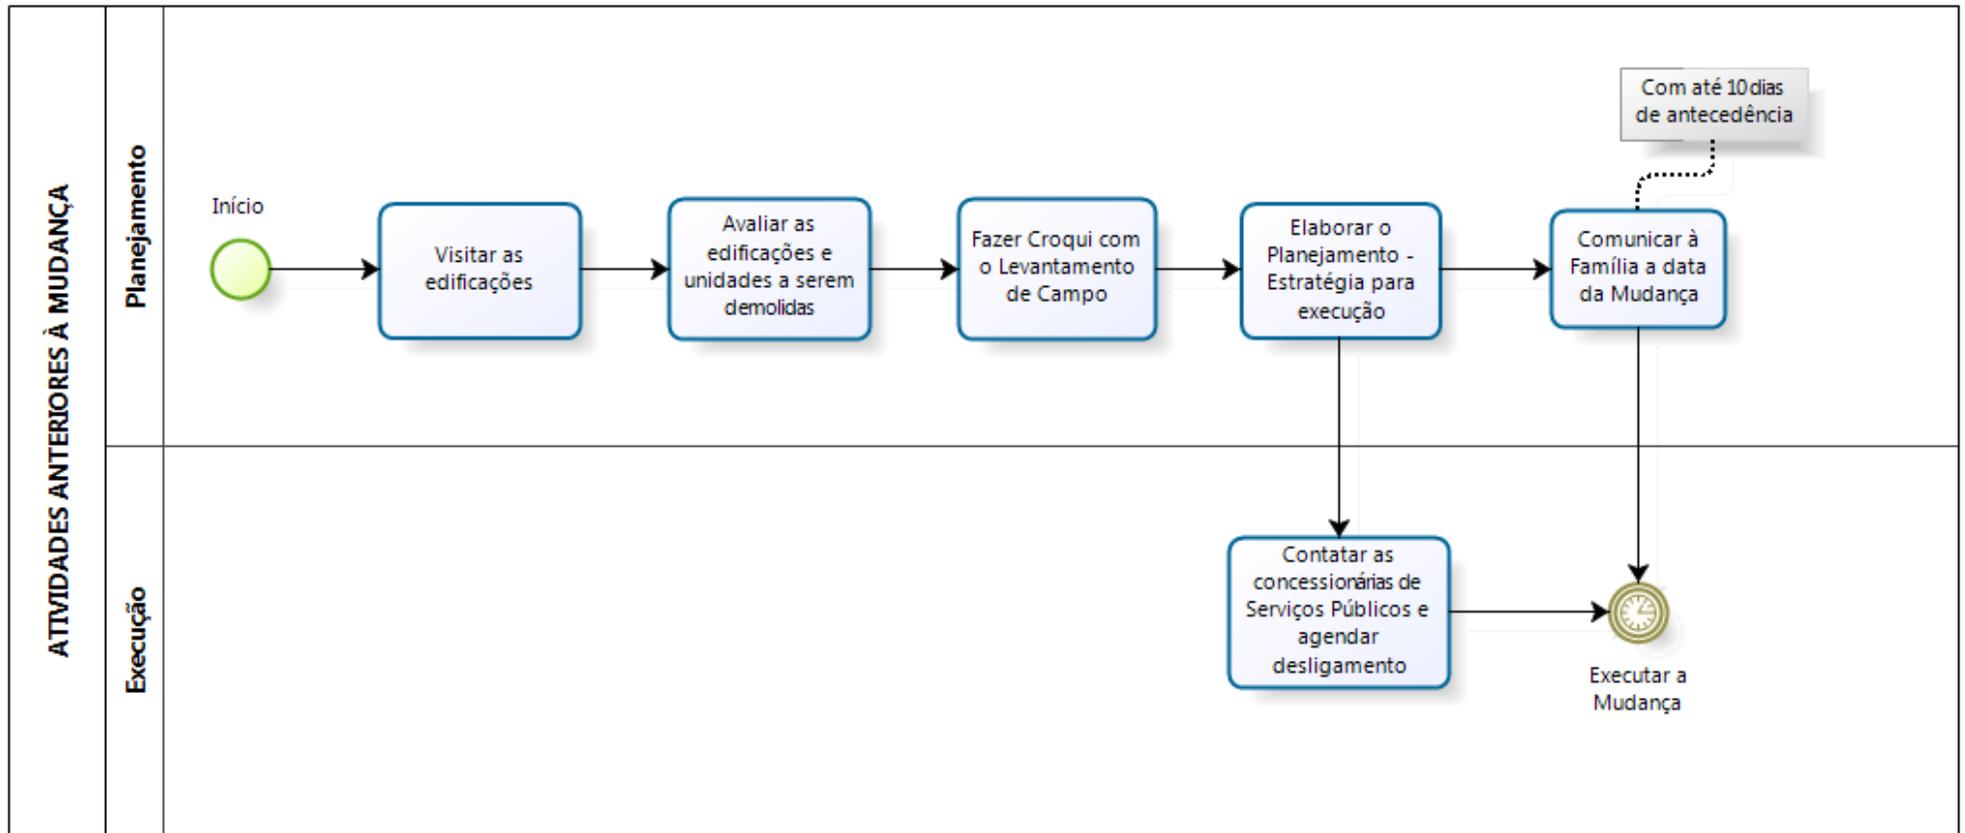
Figura 12.1.3 - 5 – Organograma das atividades de demolição e desinfecção na fase anterior aos serviços de mudança

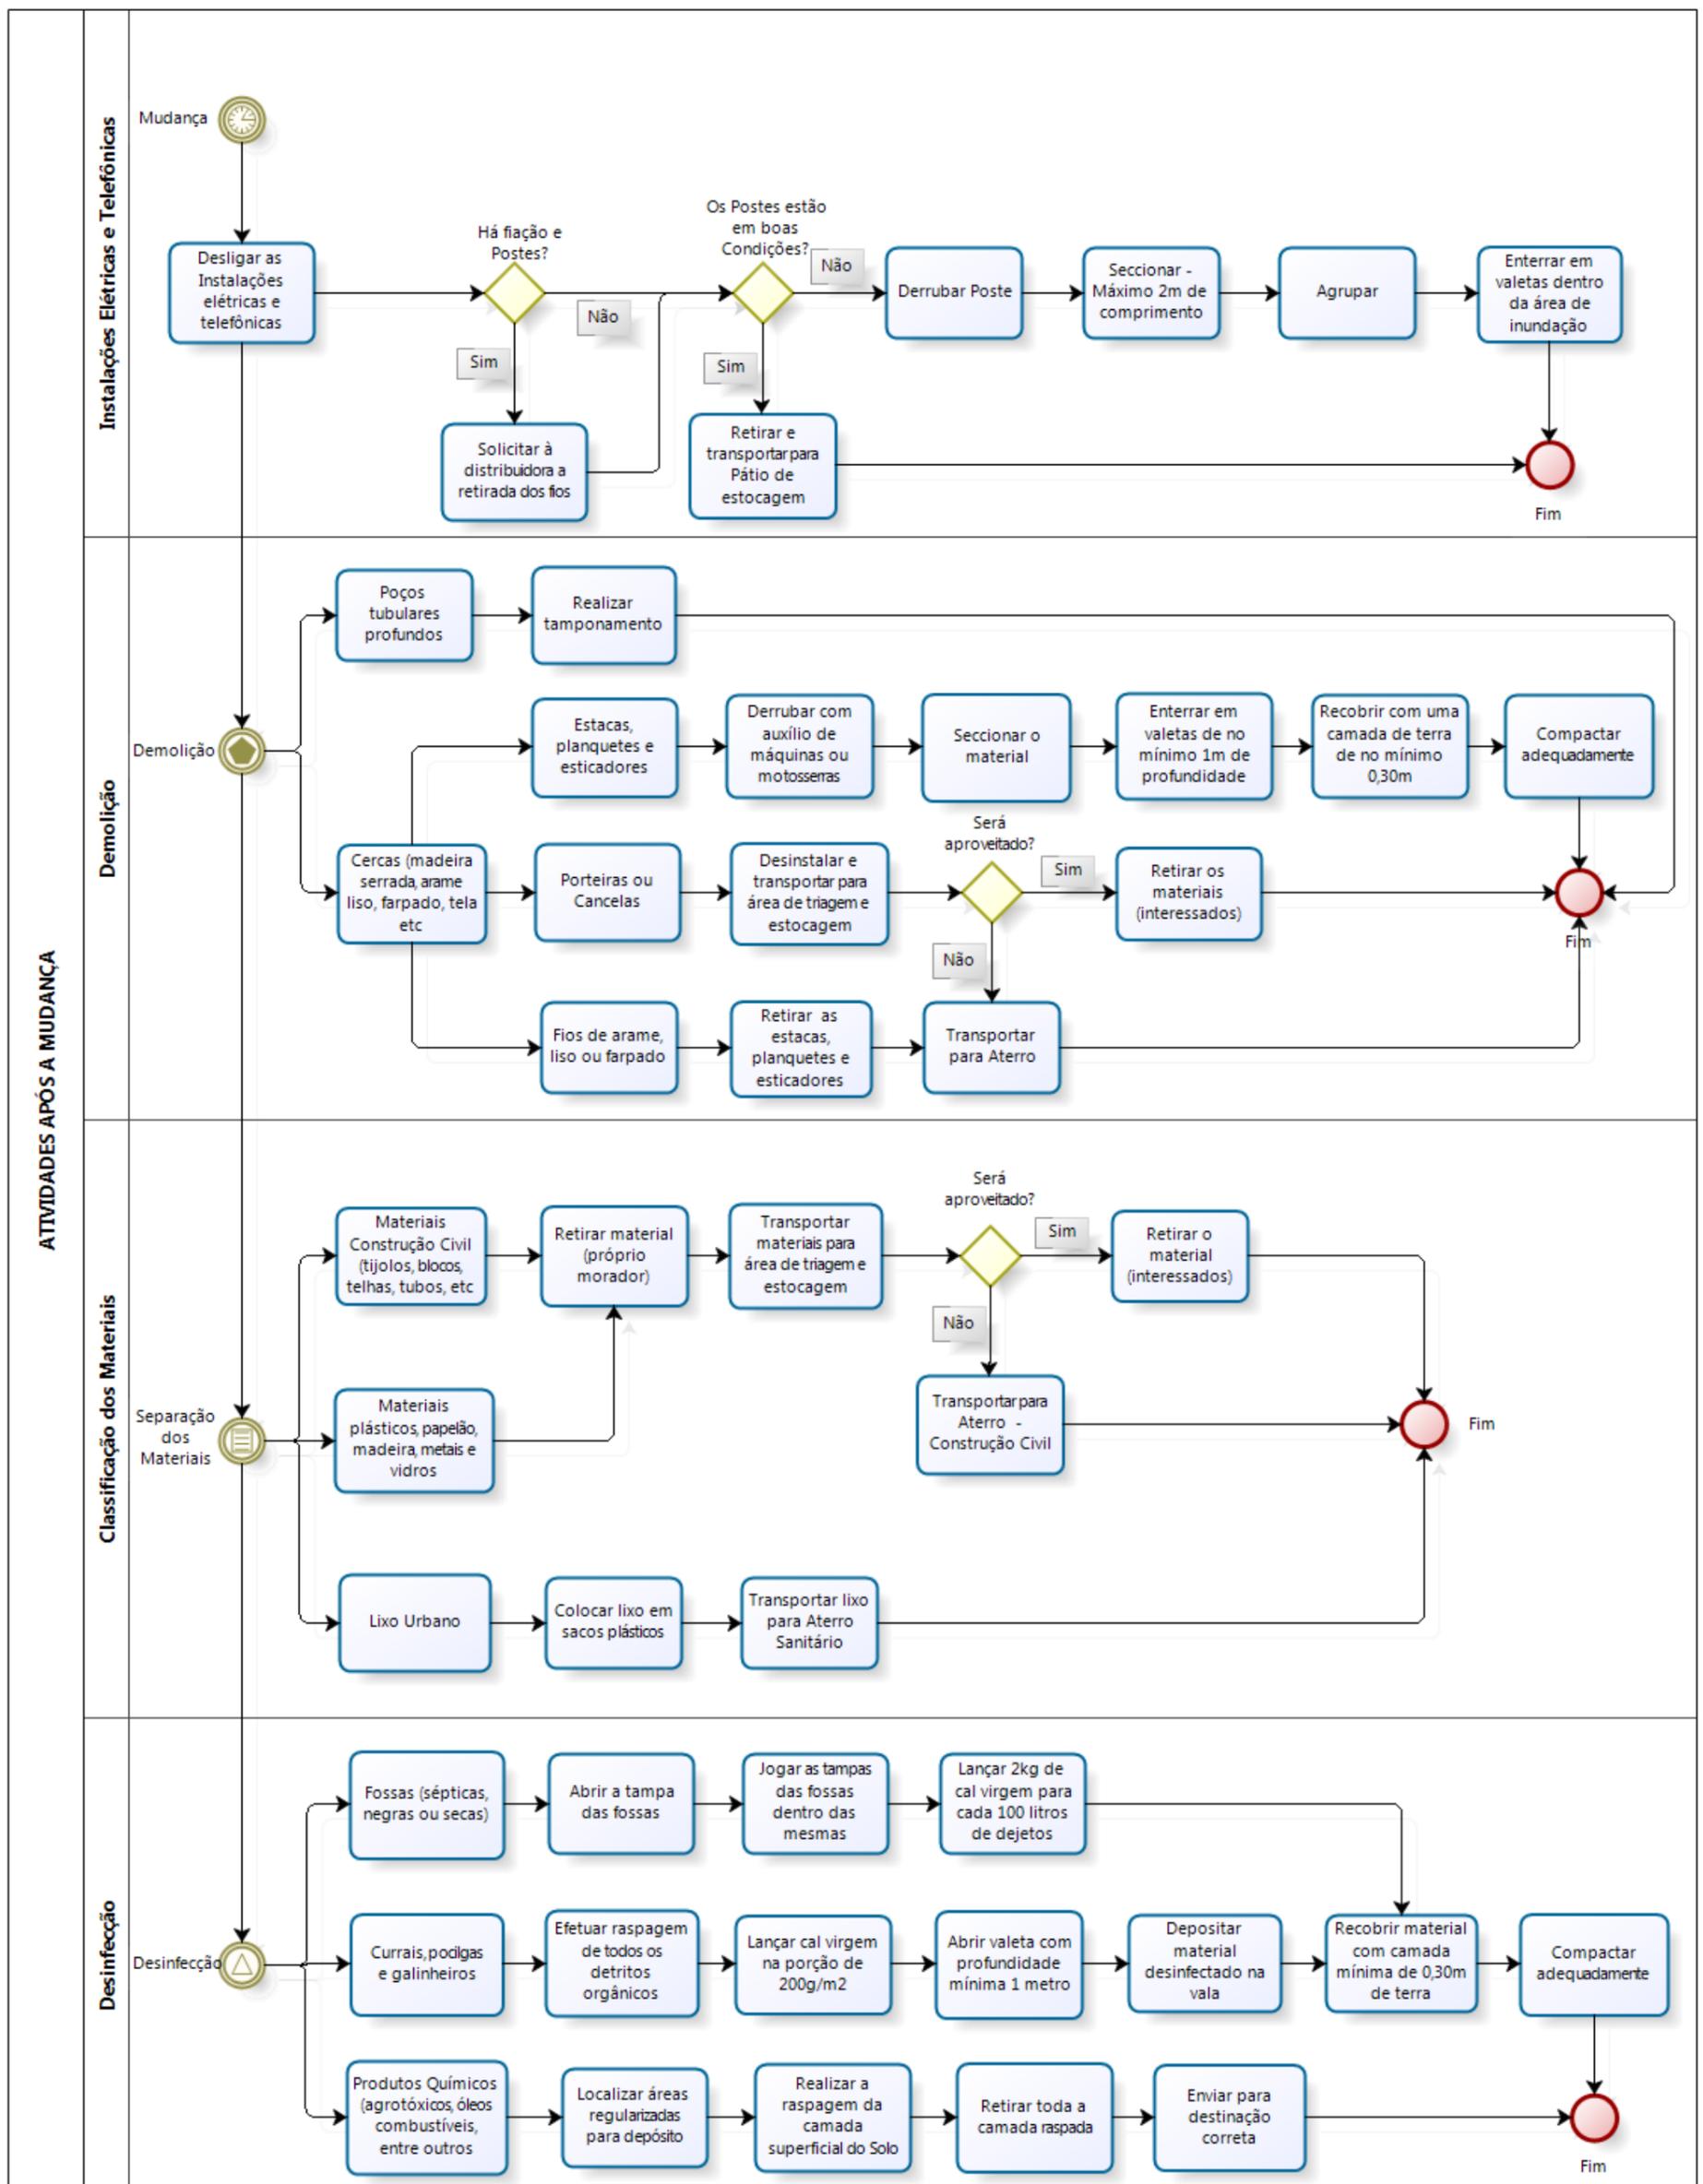
Figura 12.1.3 - 6 – Organograma das atividades de demolição e desinfecção na fase posterior aos serviços de mudança

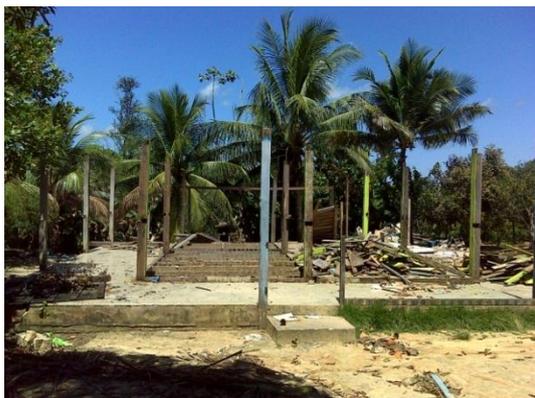
**Figura 12.1.3 - 7 – Propriedade do Sr. Messias Santana, localizada no travessão do km 27. Realizada a demolição de todas as edificações. Vista antes da demolição**

projeto. As **Figuras 12.1.3 - 7 a 12.1.3 - 16** ilustram em detalhe a continuidade destas atividades de demolição parcial já realizadas em algumas propriedades situadas no entorno dos referidos reservatórios, onde seus moradores já foram relocados.

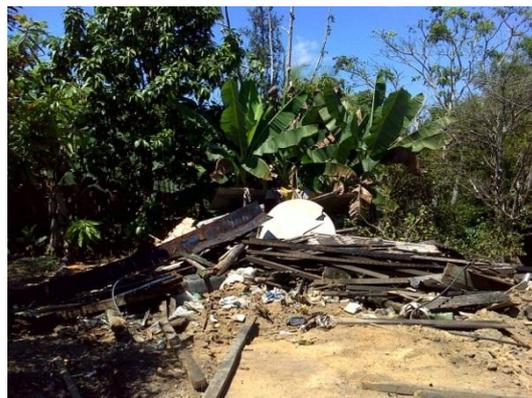
**Figura 12.1.3 - 8 – Propriedade do Sr. Messias Santana, localizada no travessão do km 27. Acumulação de material a ser removido**

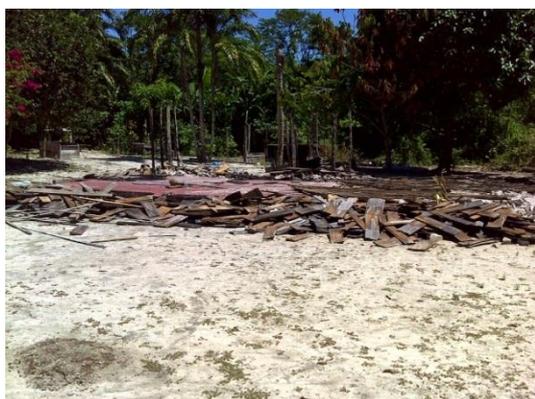
**Figura 12.1.3 - 9 – Propriedade do Sr. João Zeni, localizada na BR 230 Km 27. Realizada a demolição das edificações**

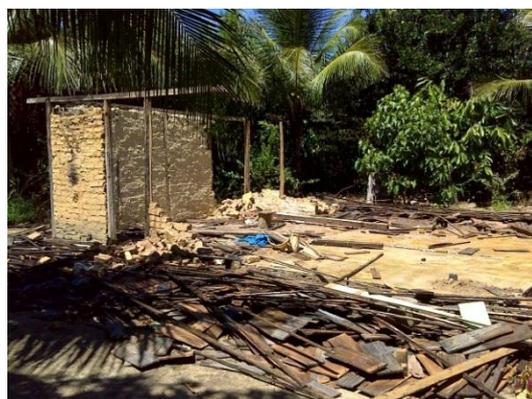
**Figura 12.1.3 - 10 – Propriedade do Sr. José Zeni, também localizada na BR 230 Km 27 travessão do km 55. Realizada a demolição das edificações**

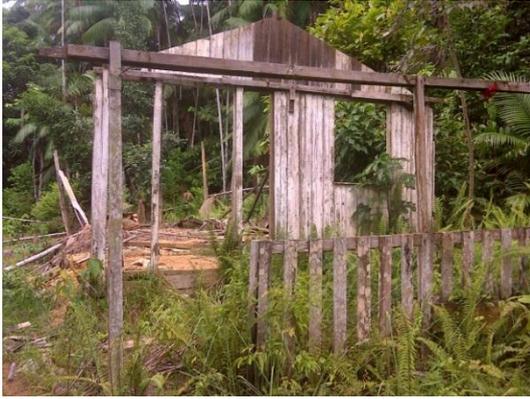
**Figura 12.1.3 - 11 – Propriedade do Sr. Manoel Ludovino, localizada na margem esquerda do rio Xingu, km 18. Realizada a demolição parcial das edificações**

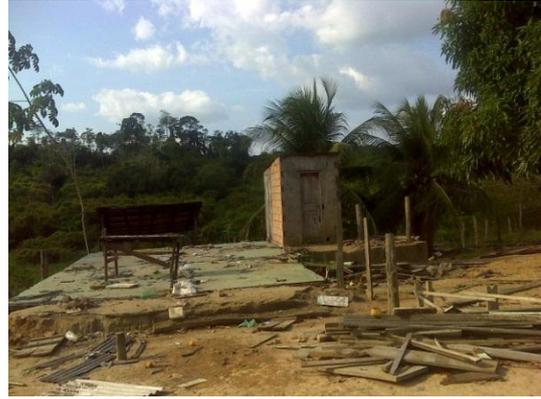
**Figura 12.1.3 - 12 – Propriedade do Sr. Jorge Rodrigues da Silva, localizada no travessão Cobra Cocha Km 15. Realizada a demolição parcial das edificações**

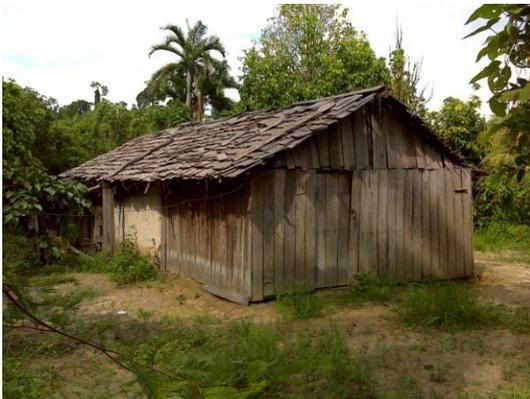
**Figura 12.1.3 - 13 – Propriedade do Sr. Devair Nascimento, localizada no Travessão 27 Sul. Vista da moradia antes da demolição**

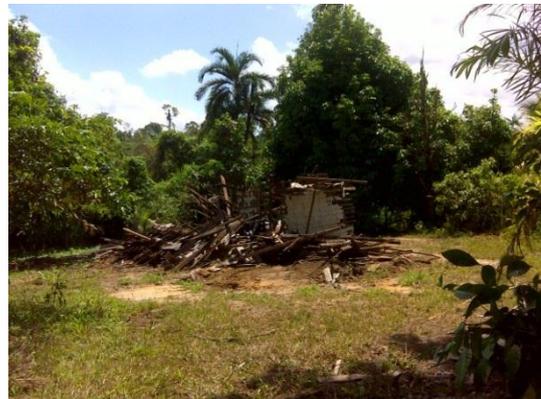
**Figura 12.1.3 - 14 – Propriedade do Sr. Devair Nascimento, localizada no Travessão 27 Sul. Vista depois da demolição**

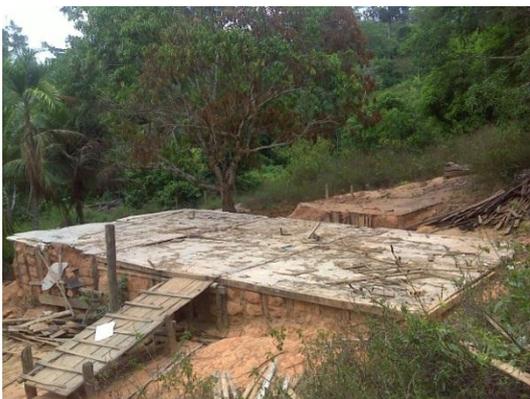
**Figura 12.1.3 - 15 – Propriedade do Sr. Sergio Borges, processo UHE-BM-RI-AC-163, sem localização definida. Realizada a demolição das edificações**

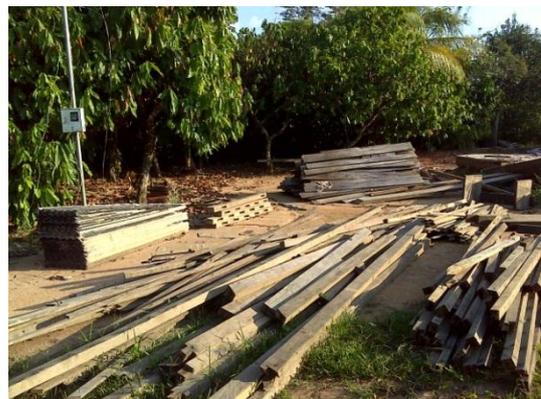
**Figura 12.1.3 - 16 – Propriedade do Sr. Luiz Aldemar, processo UHE-BM-RXE-182, sem localização definida. Empilhamento de materiais a serem removidos**

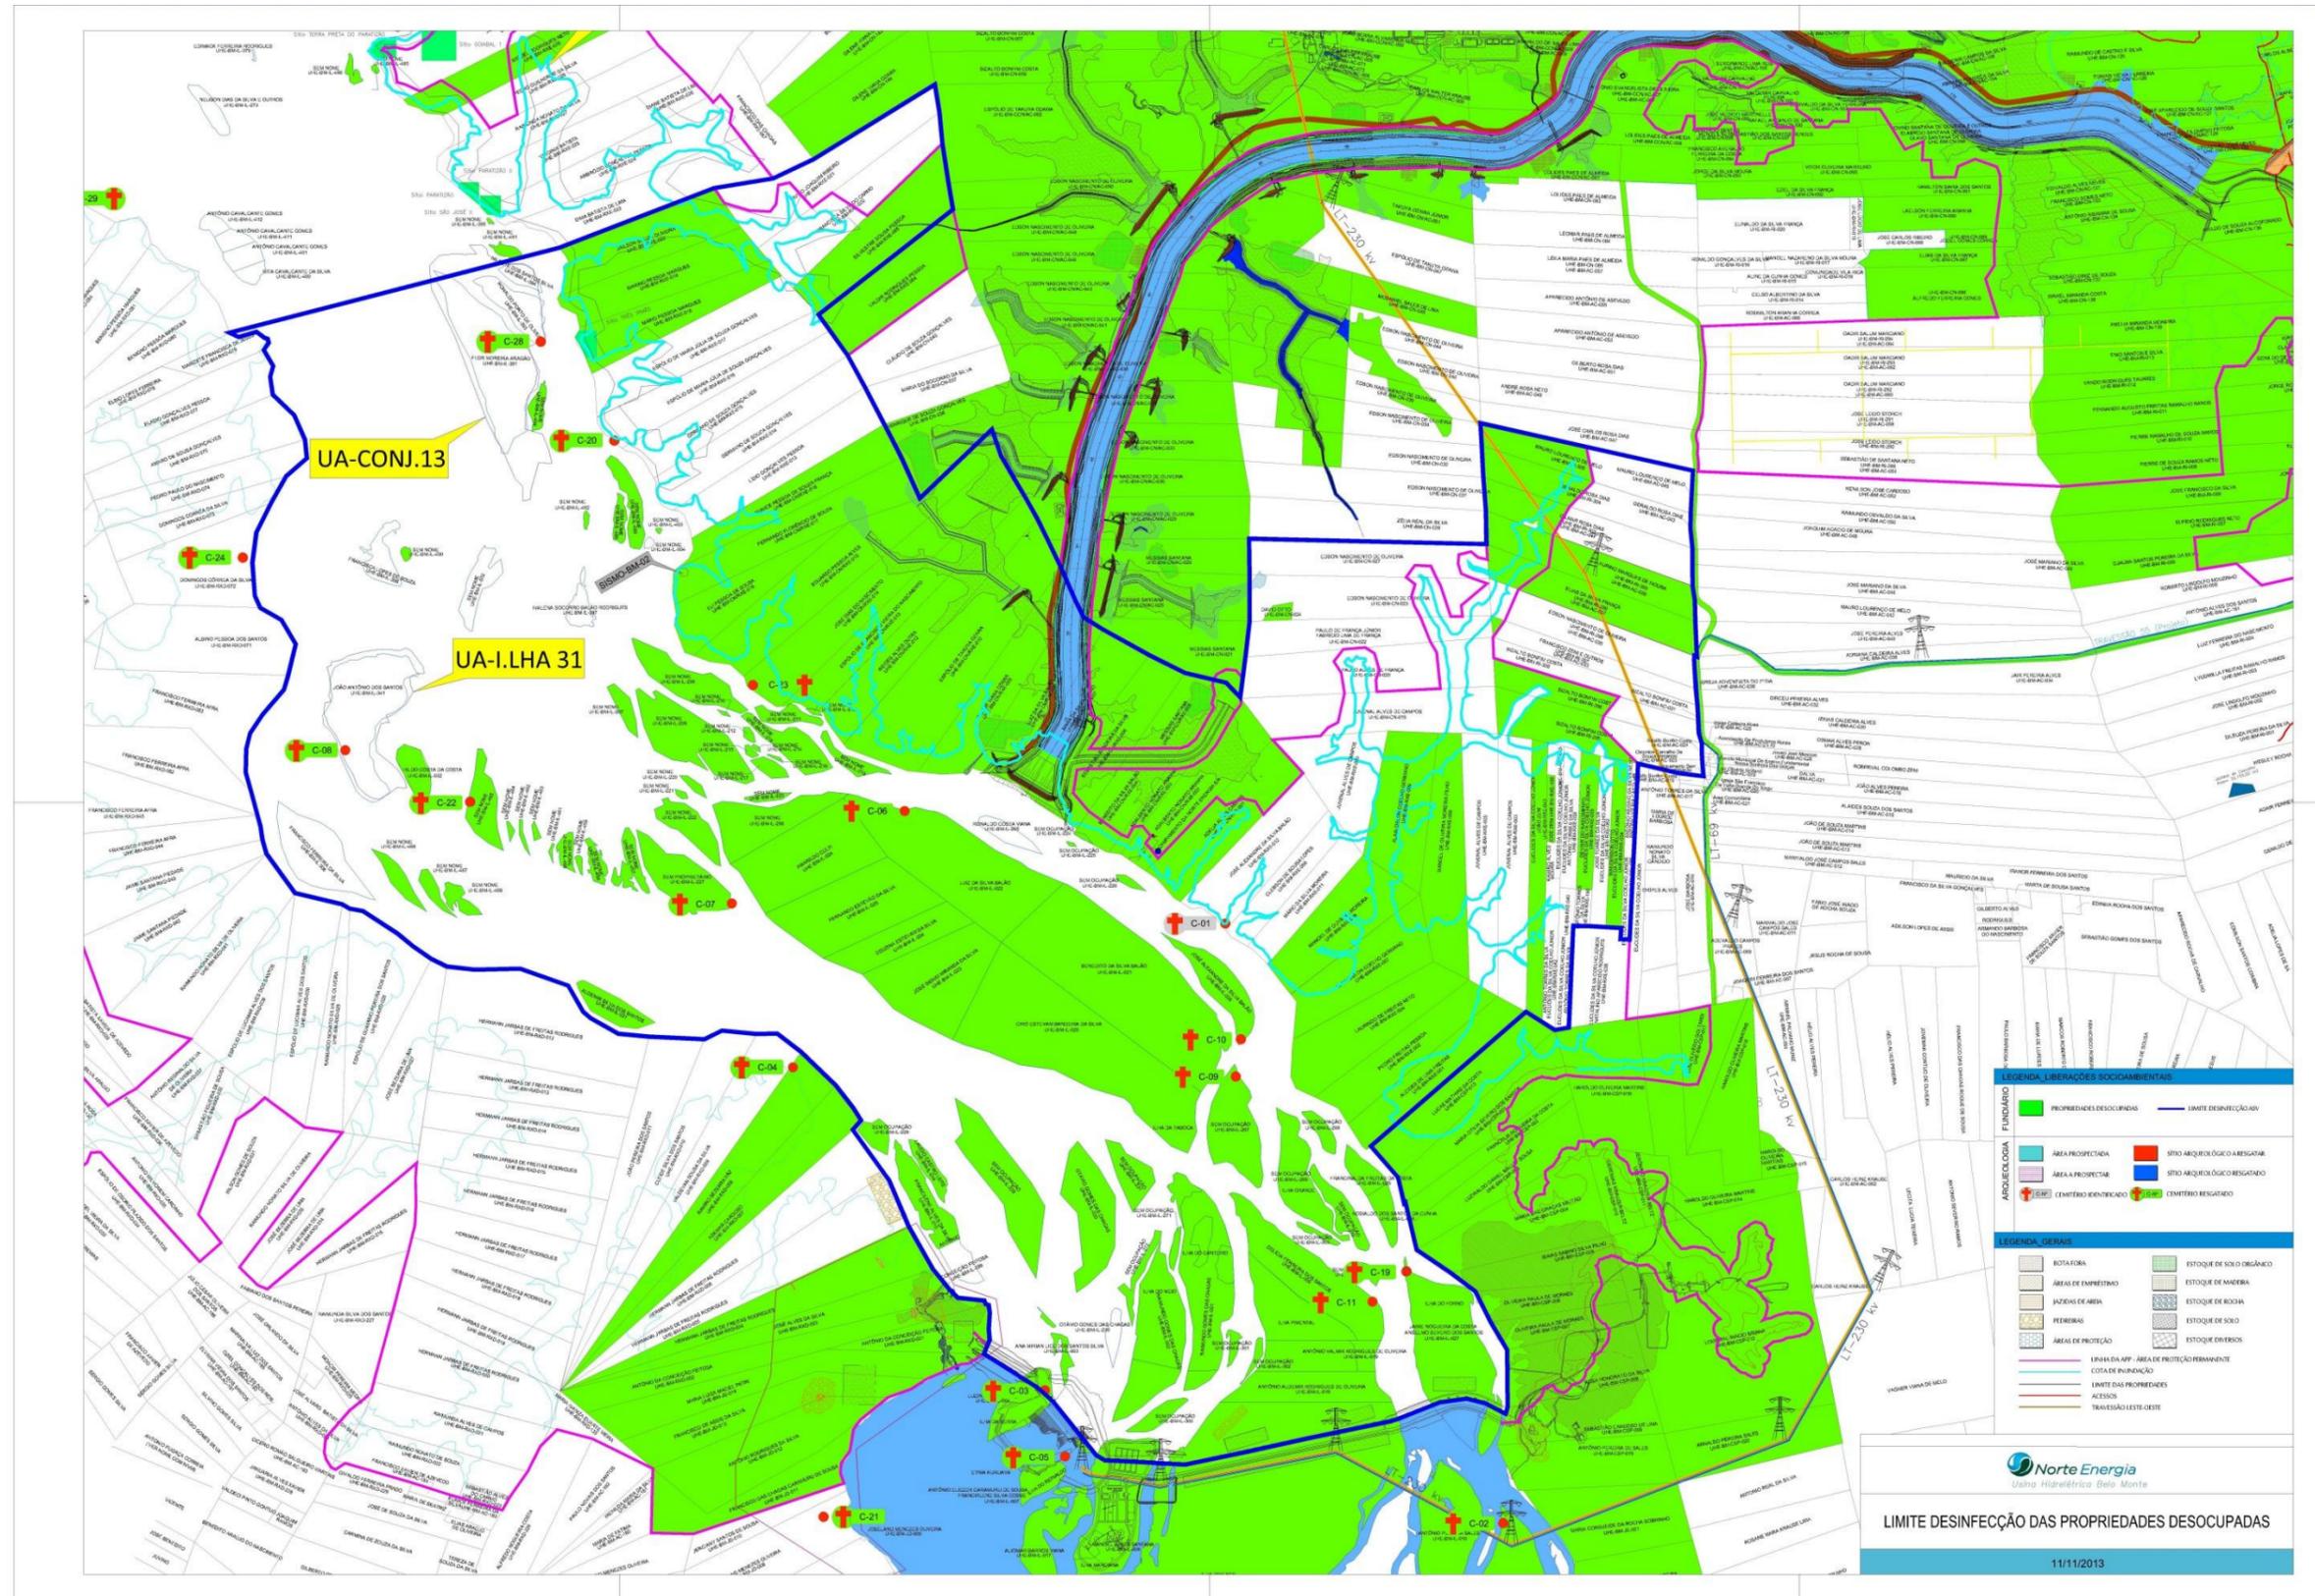
Figura 12.1.3 - 17 – Mapa da Poligonal definida para a Área Rural 01

Seguindo este conceito, em novembro de 2013, procedeu-se a definição do primeiro lote para o início destas atividades que abrangeu uma área próxima ao Sítio Pimental, contemplando 151 propriedades cadastradas. A determinação desta área levou em consideração as áreas de prioridade para ASVs (Autorização de Supressão Vegetal) que devem ser inicialmente liberadas. Este primeiro lote foi denominado de Área Rural 01. A **Figura 12.1.3 - 17** apresenta o mapa contendo a poligonal definida para este primeiro lote e informações sobre a situação fundiária de cada uma das 151 propriedades.
