## SUMÁRIO – 14.4 – PROJETO DE ACOMPANHAMENTO DO PLANO DE GESTÃO DE RECURSOS HÍDRICOS

## 14. PROGRAMA DE SUPERVISÃO AMBIENTAL

### 14.4. PROJETO DE ACOMPANHAMENTO DO PLANO DE GESTÃO DE RECURSOS HÍDRICOS

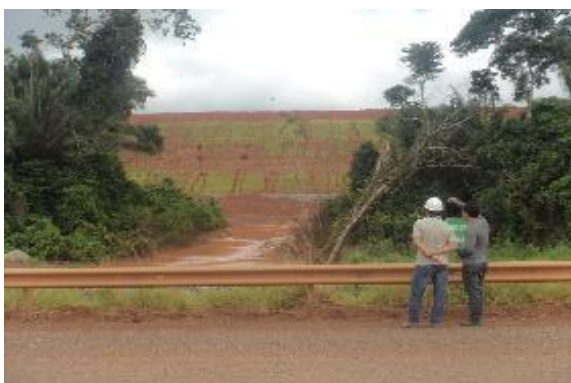
O acompanhamento técnico, aconteceu nos pontos de monitoramento da qualidade da água dos igarapés Cobal, Cajueiro, Ticaruca e Paquiçamba, interceptados pelos diques 13, 14, 19 e 28, respectivamente, conforme as **Figuras 14.4-17 a 14.4-20**.

Figura 14.4-17 – Visita técnica ao dique 14 que intercepta o igarapé Cajueiro (23/04/2015).

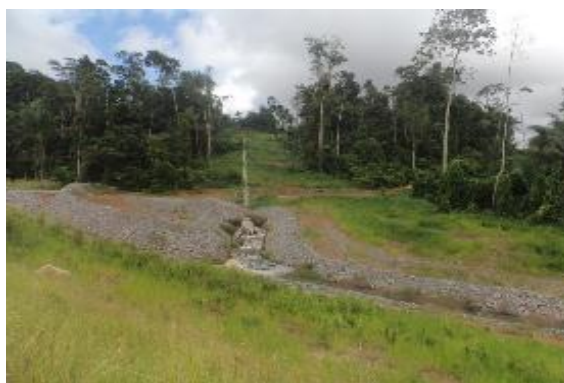
Figura 14.4-18 – Canal de drenagem em formato de cascata que serve para desviar o igarapé Cajueiro (23/04/2015).

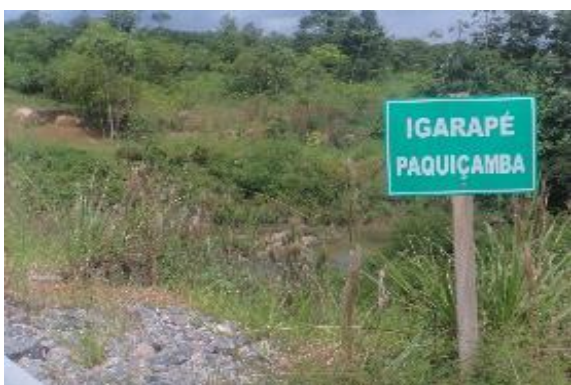
Figura 14.4-19 – Ponto de coleta para as análises que qualidade da água no igarapé Paquiçamba (23/04/2015).

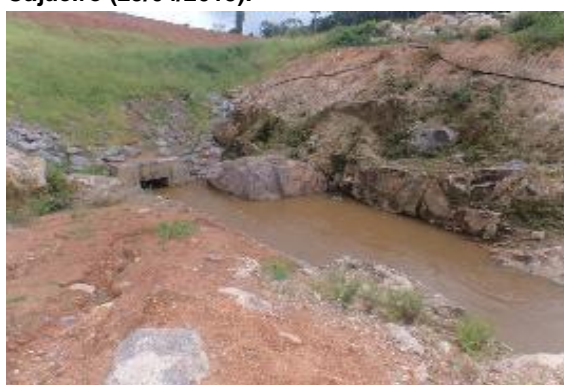
Figura 14.4-20 – Galeria de drenagem para garantir o percurso normal do igarapé Cobal, interceptado pelo dique 13 (23/04/2015).
