SUMÁRIO – 12.1.3 PROJETO DE DEMOLIÇÃO E DESINFECÇÃO DE ESTRUTURAS E EDIFICAÇÕES

12.1. PROGRAMA DE DESMATAMENTO E LIMPEZA DAS ÁREAS DOS RESERVATÓRIOS

12.1.3. PROJETO DE DEMOLIÇÃO E DESINFECÇÃO DE ESTRUTURAS E EDIFICAÇÕES

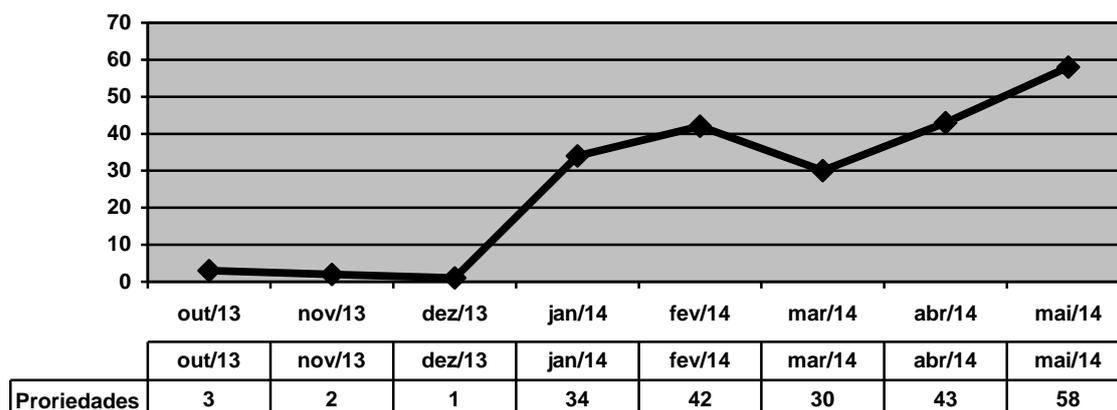
Figura 12.1.3 - 1 – Evolução mensal das atividades de demolições

A **Figura 12.1.3 - 1** ilustra, de forma resumida, a evolução mensal das demolições realizadas nos Igarapés Ambé, Altamira e Panelas no período de outubro de 2013 a maio de 2014, sendo que conforme mencionado mais acima, o mês considerado como de início das atividades de demolição é janeiro de 2014.

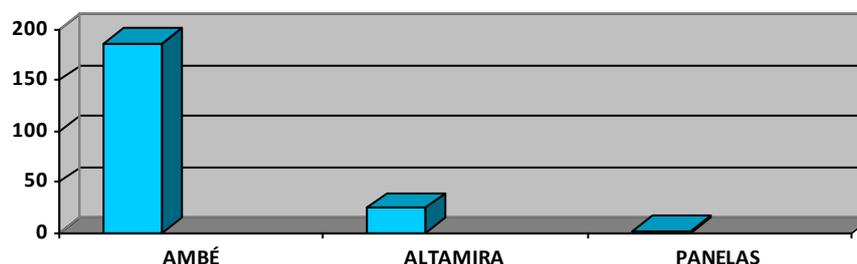
Figura 12.1.3 - 2 – Quantitativos de propriedades demolidas por localidade

O **Quadro 12.1.3 - 2** e a **Figura 12.1.3 - 2** ilustram a distribuição dos quantitativos de propriedades demolidas nas 3 grandes áreas definidas, de acordo com a influência dos igarapés Ambé, Altamira e Panelas.

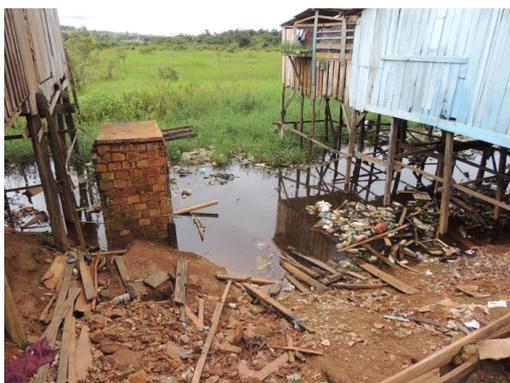
Figura 12.1.3 - 3 – Produto final de desmanche, com fossa ainda a ser desinfetada. Data: 24/01/2014

As **Figuras 12.1.3 - 3 à 12.1.3 - 24** ilustram em detalhe aspectos das atividades de demolição realizadas no período de janeiro à maio de 2014, em algumas das propriedades situadas no entorno dos referidos igarapés. Já as **Figuras 12.1.3 - 25 à 12.1.3 - 27** apresentam as imagens (em escala 1:15.000) dos igarapés Ambé (**Figura 12.1.3 - 25**), Altamira (**Figura 12.1.3 - 26**) e Panelas (**Figura 12.1.3 - 27**), respectivamente, onde são destacadas as propriedades contendo as edificações que serão afetadas pelo enchimento do reservatório e que, conseqüentemente, sofrerão as intervenções referentes aos serviços de demolição e desinfecção preconizadas neste projeto.

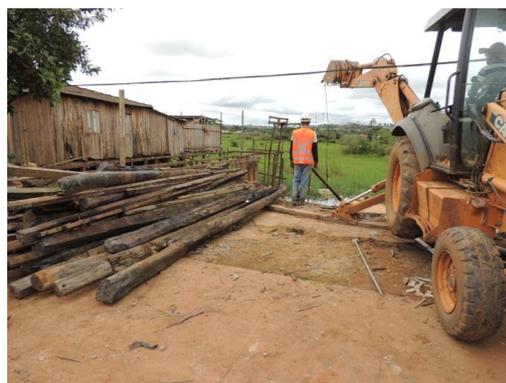
Figura 12.1.3 - 4 – Triagem de madeiras que serão reaproveitadas. Data: 24/01/2014

Já na fase inicial propriamente dita das atividades de demolição, os resíduos estão passando por um processo de triagem elaborado pela empresa contratada (RETROMIL), definindo aqueles que são aproveitáveis e não aproveitáveis. Todo material demolido sujeito à triagem é depositado em locais na região onde ocorre à própria demolição. Os materiais sujeitos a triagem podem ser: madeiras, postes, meio fio, pavimento pré-moldados; postes, pavimentos pré-moldados e meio fios podem ser encaminhados diretamente para pátios das concessionárias interessadas nestes resíduos. Assim, as praças de estocagem de materiais para triagem devem ter autonomia para suportar temporariamente os resíduos proporcionais ao lote.

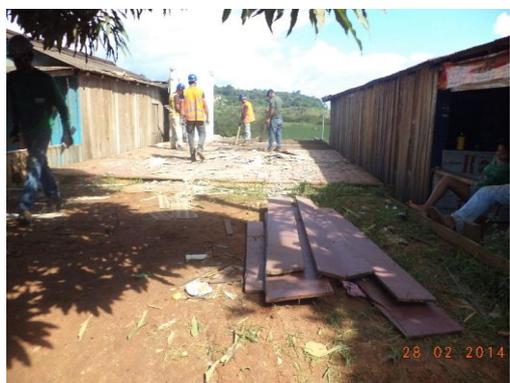
Figura 12.1.3 - 5 – Demolição de residência e retirada da madeira. Data: 28/02/2014

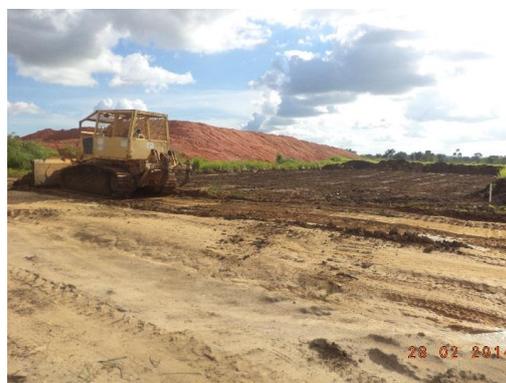
Figura 12.1.3 - 6 – Preparação do local definitivo para o depósito dos resíduos no Aterro Sanitário. Data: 28/02/2014

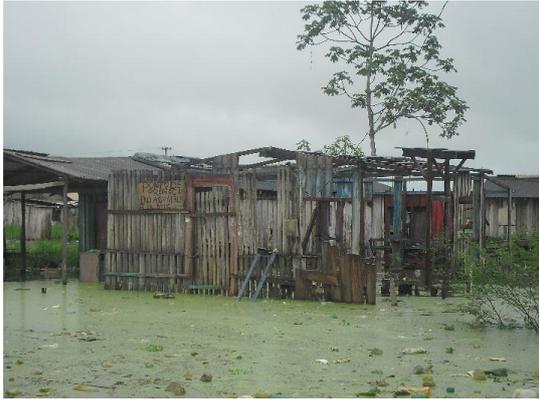
Figura 12.1.3 - 7 – Residência a ser demolida, submersa e com acessos tomados pelas águas. Data: 12/03/2014

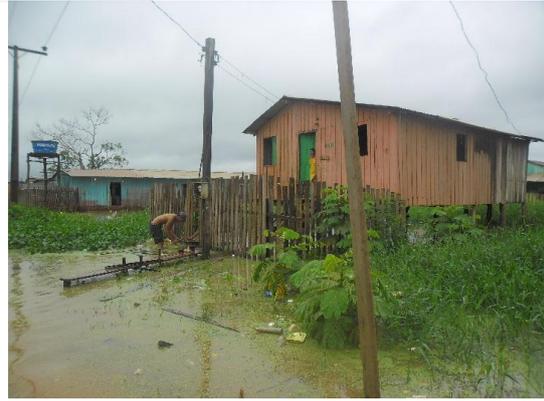
Figura 12.1.3 - 8 – Residência isolada pelas águas pluviais, cota 97. Data: 12/03/2014

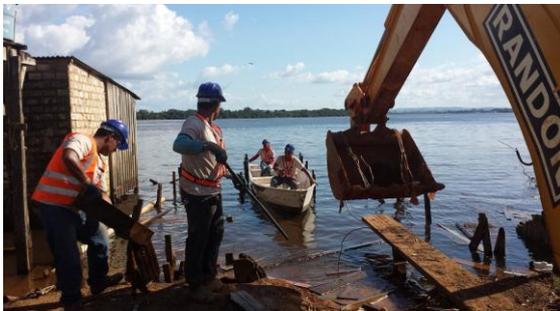
Figura 12.1.3 - 9 – Retirada da fundação da residência no rio Xingu. Data: 28/03/2014

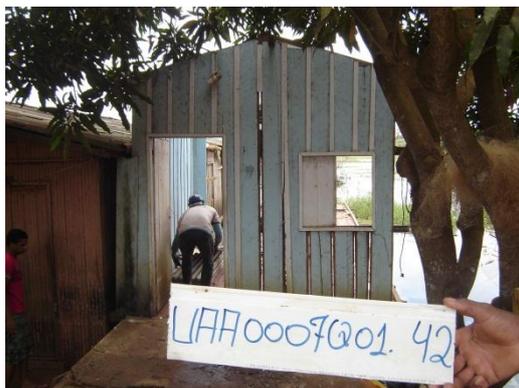
Figura 12.1.3 - 11 – Situação da edificação antes da execução dos serviços de demolição. Data: 02/04/2014

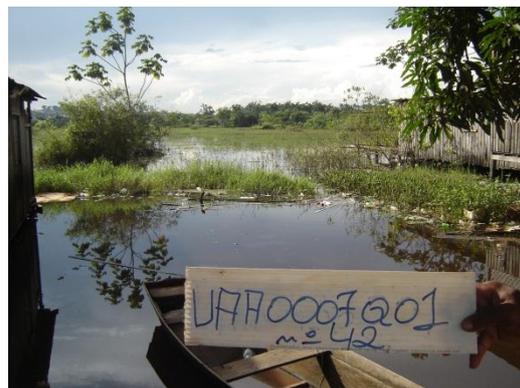
Figura 12.1.3 - 12 – Situação da edificação após execução dos serviços de demolição. Data: 02/04/2014

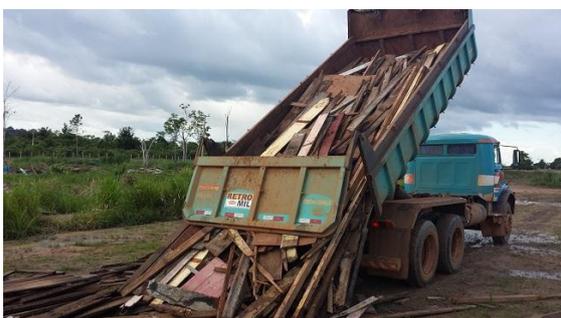
Figura 12.1.3 - 17 – Descarregamento de resíduos de madeira não aproveitáveis no aterro sanitário. Data: 24/04/2014

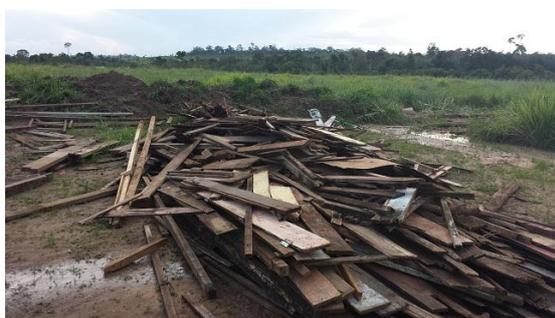
Figura 12.1.3 - 18 – Detalhe dos resíduos de madeira depositada no aterro sanitário. Data: 24/04/2014

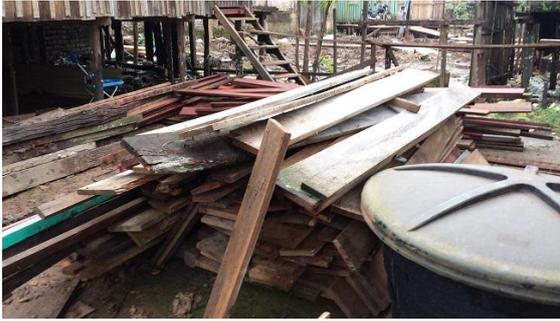
Figura 12.1.3 - 21 – Madeira armazenada para retirada do proprietário. Data: 09/05/2014

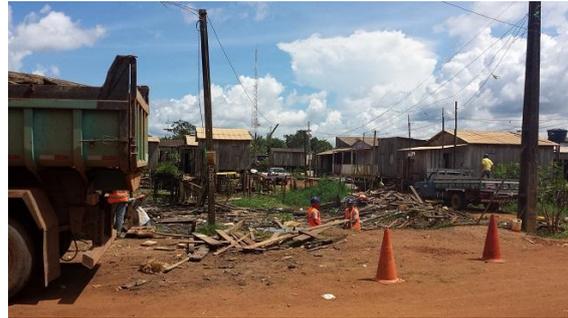
Figura 12.1.3 - 24 – Retirada de madeira proveniente da demolição. Data: 19/05/2014

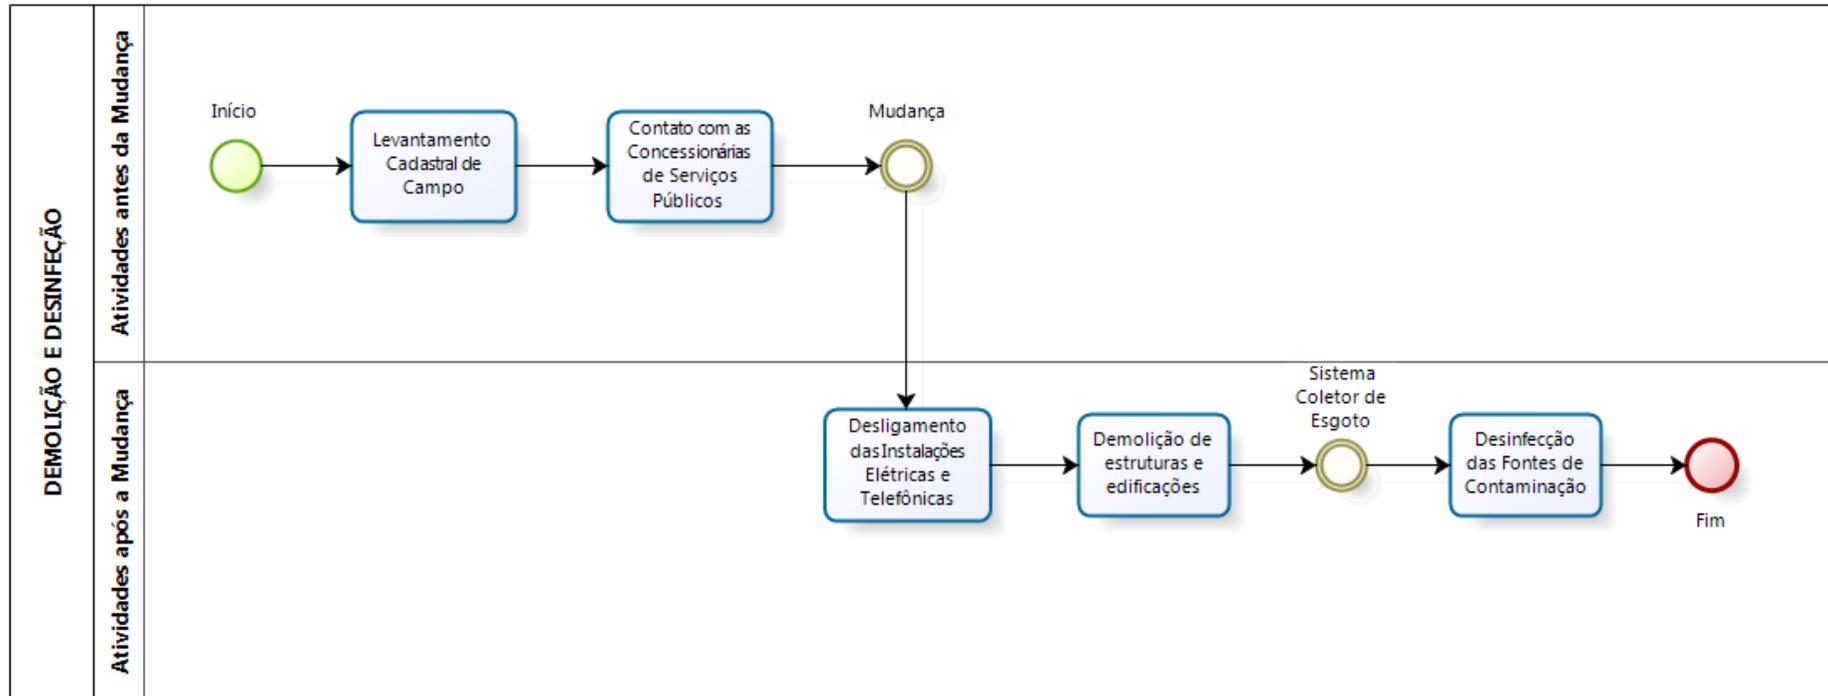
Figura 12.1.3 - 28 – Macrofluxo das atividades de demolição e desinfecção na fase anterior e posterior aos serviços de mudança.

A **Figura 12.1.3 - 28** apresenta um macrofluxo das atividades inerentes ao projeto relacionadas às fases anterior e posterior dos serviços de mudança, enquanto a **Figura 12.1.3 - 29** caracteriza exclusivamente as atividades a serem executadas antes dos serviços de mudança, enquanto a **Figura 12.1.3 - 30** especifica detalhadamente as atividades a serem executadas após os serviços de mudança.

Visando o entendimento, acompanhamento e orientação das atividades de demolição e desinfecção que estão contempladas neste projeto levando-se em consideração as atividades de mudança para o Reassentamento Urbano Coletivo, foram elaborados organogramas ilustrando cada etapa executiva deste processo que são apresentados nas **Figuras 12.1.3 - 28 à 12.1.3 - 30**.
