CAPÍTULO 2 – ANDAMENTO DO PROJETO BÁSICO AMBIENTAL

**Anexo 4.3.1-2 – Projetos das Interferências na
Infraestrutura Viária a serem recompostas**

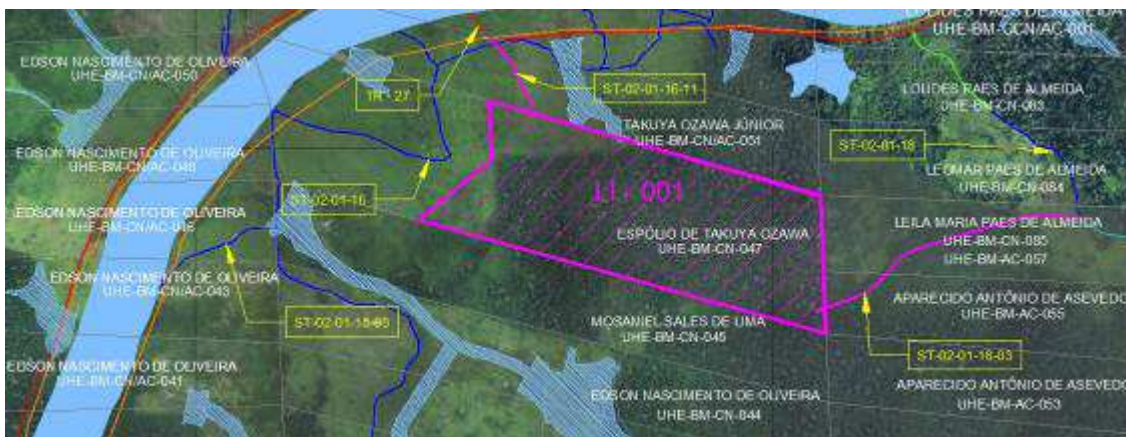
Figura 03 - Croqui de localização da interferência

Localização da interferência: o ponto Interferido LI-001, situa-se nos trechos ST-02-01-16-11 e ST-02-01-18-03. A Figura 03 apresenta em destaque o lote que atualmente encontra-se isolado. O acesso ao lote em questão tem como referência o Travessão 27 (TR-27), importante via de acesso local que proporciona o ingresso a um grande número de lotes da região. Fazendo uso de vias secundárias que partem do TR-27, é possível promover com base nos estudos de novos traçados geométricos a trafegabilidade na propriedade analisada.

Solução adotada: recomposição viária – propiciando acesso ao lote remanescente.

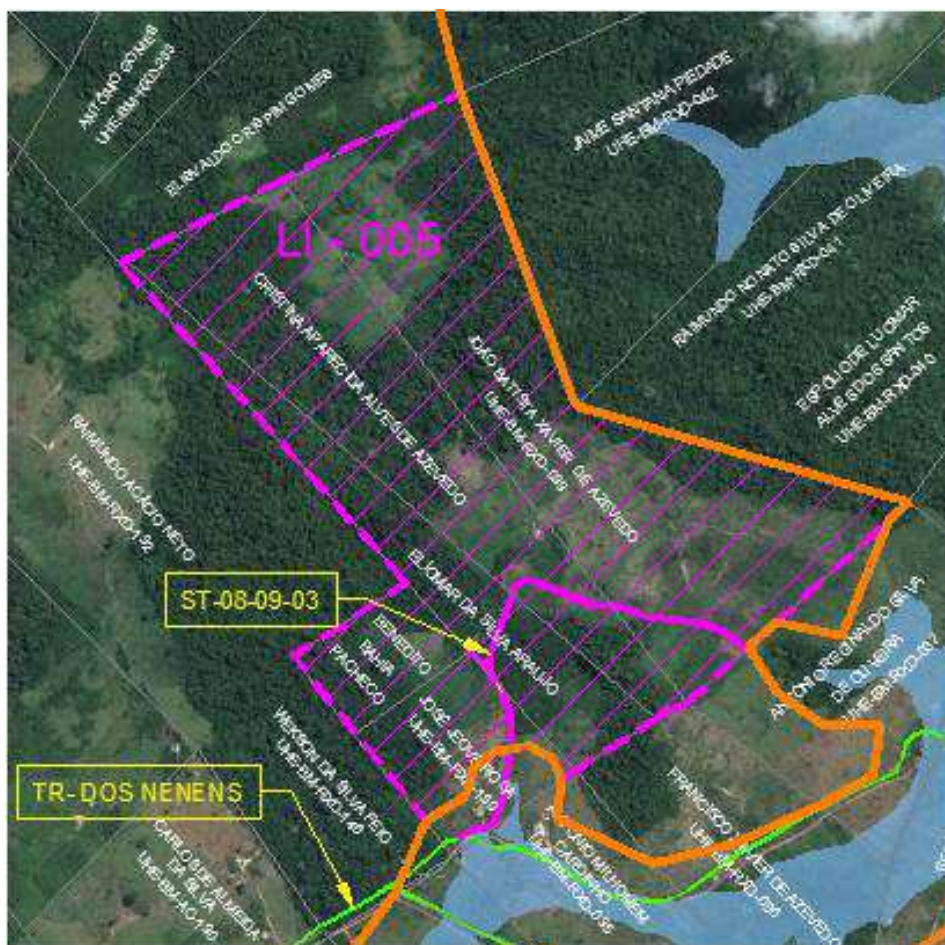
Figura 09 - Croqui de localização da interferência LI-005

Localização da interferência: o ponto Interferido LI-005 situa-se no trecho ST-08-09-03, próximo ao Travessão dos Nenens. A Figura 09 apresenta em destaque os lotes que atualmente encontram-se inacessíveis. O traçado proposto tem como referência o Travessão dos Nenens, importante via de acesso a um grande número de lotes da região. Partindo deste travessão, o trecho ST-08-09-03 proposto, promoverá o ingresso aos lotes inacessíveis.

Solução adotada: Traçado geométrico alternativo – proporcionando acesso aos lotes remanescentes, os quais os acessos foram interferidos pela Área de Proteção Permanente.

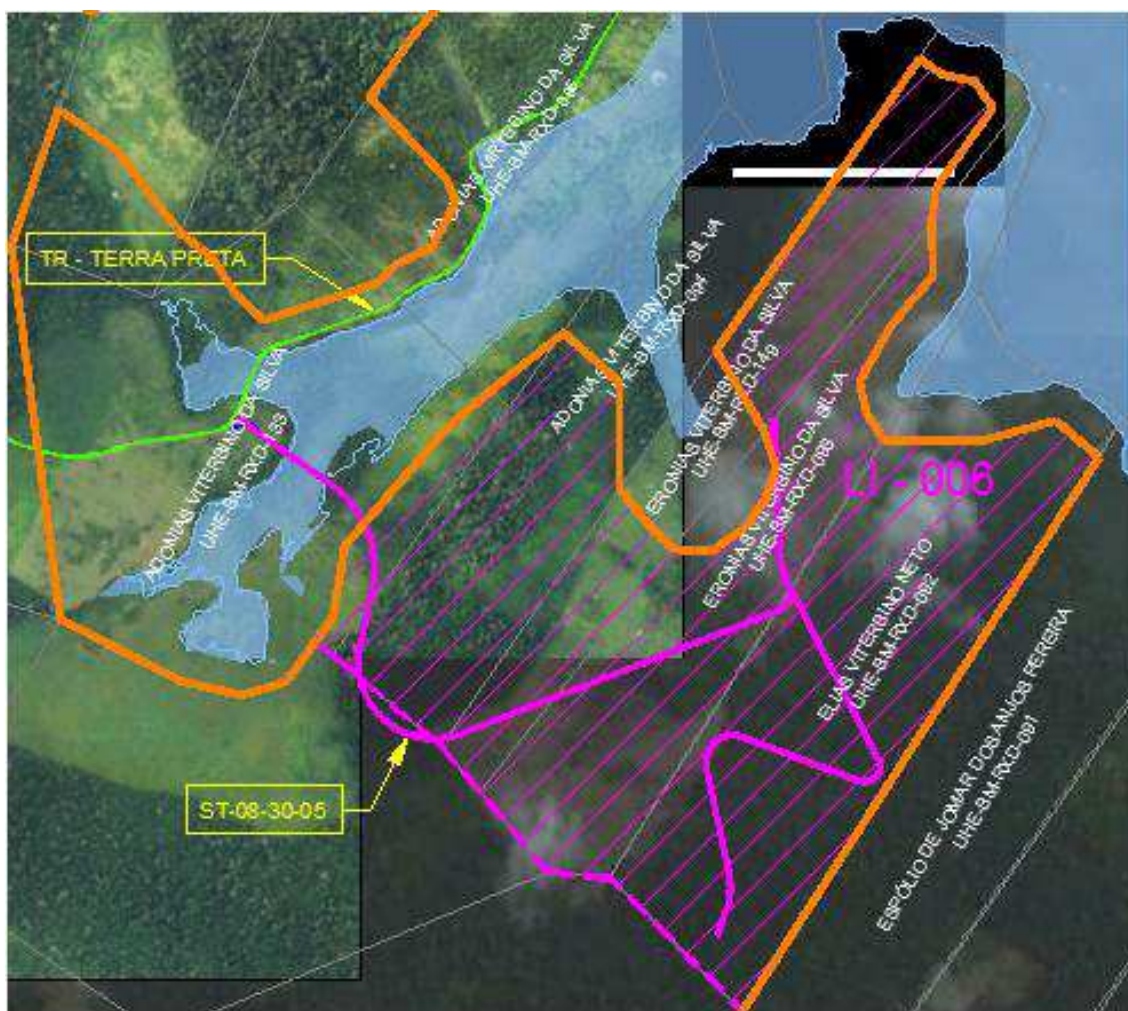
Figura 10 - Croqui de localização da interferência

Localização da interferência: O Ponto Interferido LI-006 está situado no trecho ST-08-30-05 e que parte do Travessão Terra Preta. A Figura 10 apresenta em destaque os lotes que atualmente encontram-se inacessíveis. Os acessos aos lotes em questão tem como referência o Travessão Terra Preta, importante via de acesso local que proporciona o ingresso a um grande número de lotes da região. Fazendo uso de vias secundárias que partem deste Travessão é possível promover, com base nos estudos de novos traçados geométricos, a trafegabilidade para as propriedades analisadas.

Solução adotada: Alçamento do greide da via no trecho interferido – a partir da implantação de dique rodoviário contendo estrutura de transposição de águas como pontes de madeira, bueiros tubulares ou celulares.
