## Anexo 01 - Resultados de Atendimento às Metas

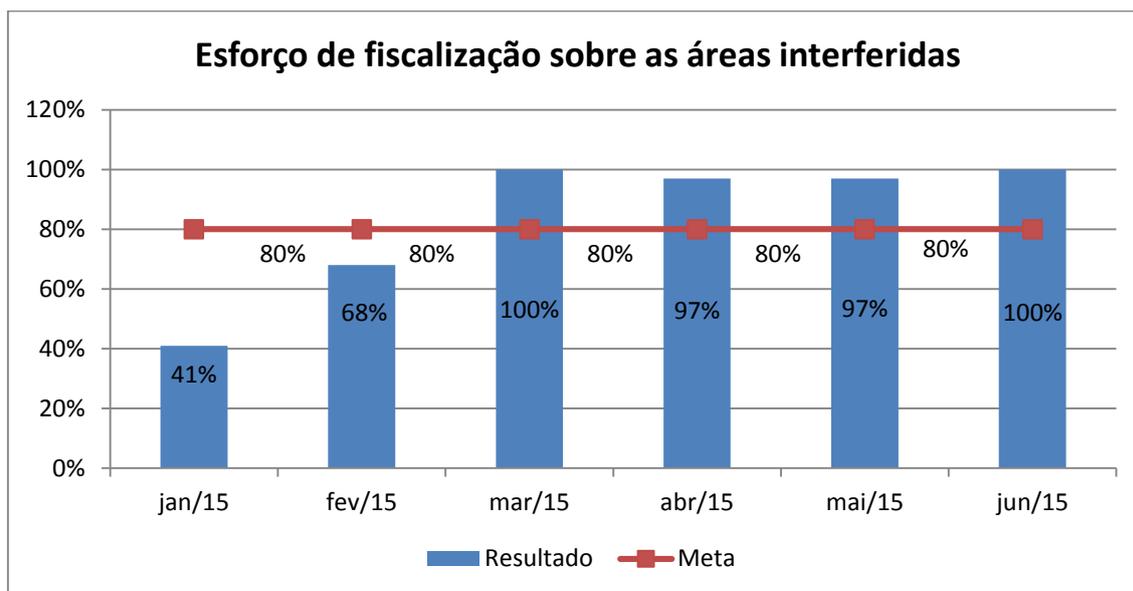
Devido ao período de elaboração do relatório de solicitação da LO da UHE Belo Monte, a equipe da Biocev se empenhou na compilação dos dados. Desta forma, as vistorias de campo foram reduzidas pontualmente, em janeiro e fevereiro de 2015, sendo acompanhadas as áreas com pontos de atenção relevantes. Conforme se pode verificar na **Figura 01: Resultado do indicador: Esforço de fiscalização sobre as áreas interferidas** nos meses seguintes as vistorias foram retomadas e a meta alcançada.

**Figura 01: Resultado do indicador: Esforço de fiscalização sobre as áreas interferidas**

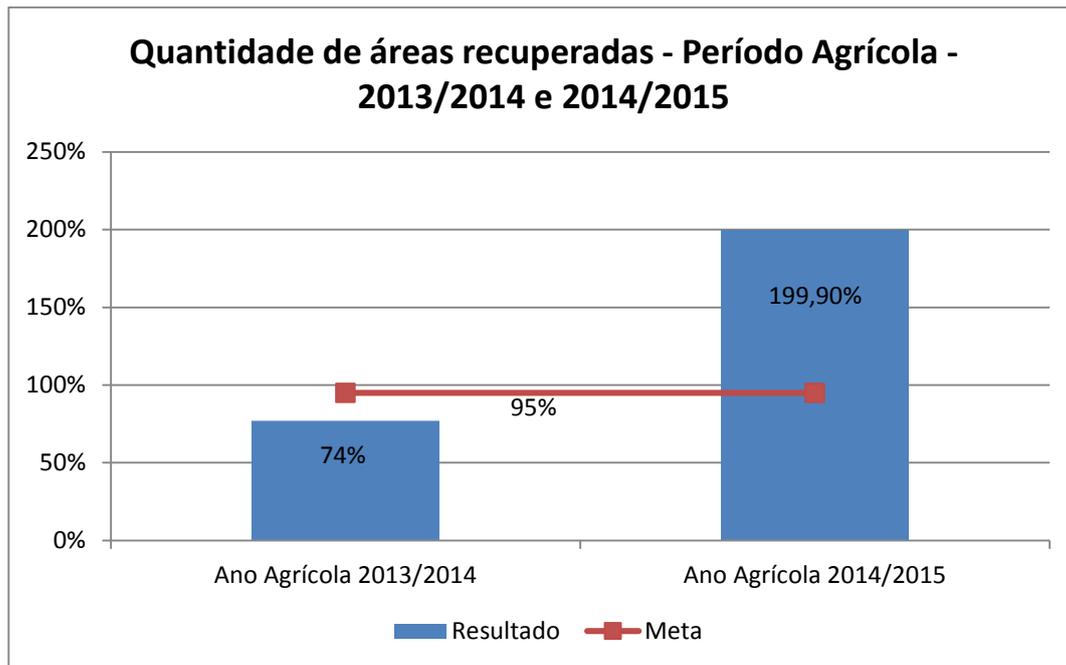
No ano agrícola 2014/2015 foi prevista a recuperação de 95,45 hectares, contudo, foi recuperado um total de 190,80 hectares neste período, superando a meta em 104,9% ao proposto, conforme pode ser observado na **Figura 02: Resultado do indicador: Quantidade de áreas recuperadas nos anos agrícolas.**

**Figura 02: Resultado do indicador: Quantidade de áreas recuperadas nos anos agrícolas**

Durante os meses de janeiro a março foi realizado o acompanhamento das áreas recuperadas no ano agrícola 2013/2014, a qual obteve no período o percentual de 74% do total proposto para recuperação, ou seja, não atingindo a meta de 95%. Na ocasião estava proposta a recuperação de 196,03 hectares, no entanto devido à dinâmica da obra e a não liberação do BF-33 por parte da produção, foi possível recuperar o equivalente a 145,54 hectares neste período.

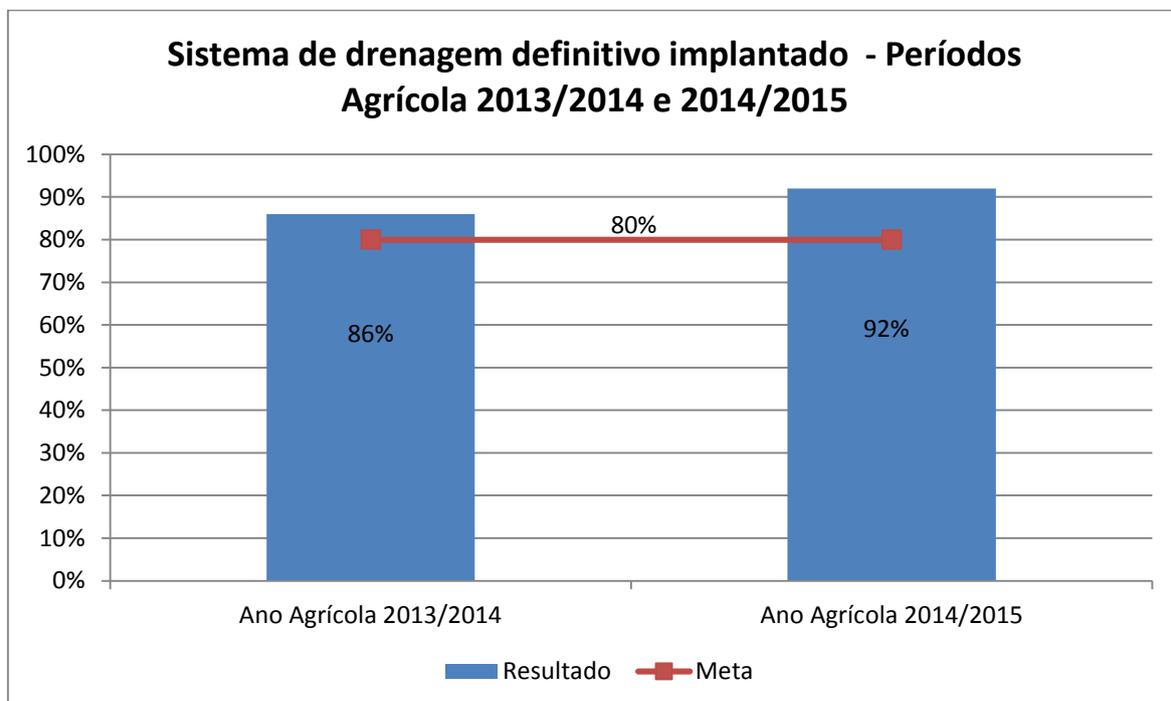
O percentual de sistema de drenagem implantado no período agrícola 2013/2014 e 2014/2015 encontram-se na **Figura 03: Resultado do indicador: Sistema de drenagem definitivo implantado**. A Coordenadora do programa vem realizando o acompanhamento das estruturas para garantir a funcionalidade destes dispositivos implantados e propondo melhorias se necessário. A meta foi alcançada em ambos os períodos agrícolas.

**Figura 03: Resultado do indicador: Sistema de drenagem definitivo implantado**

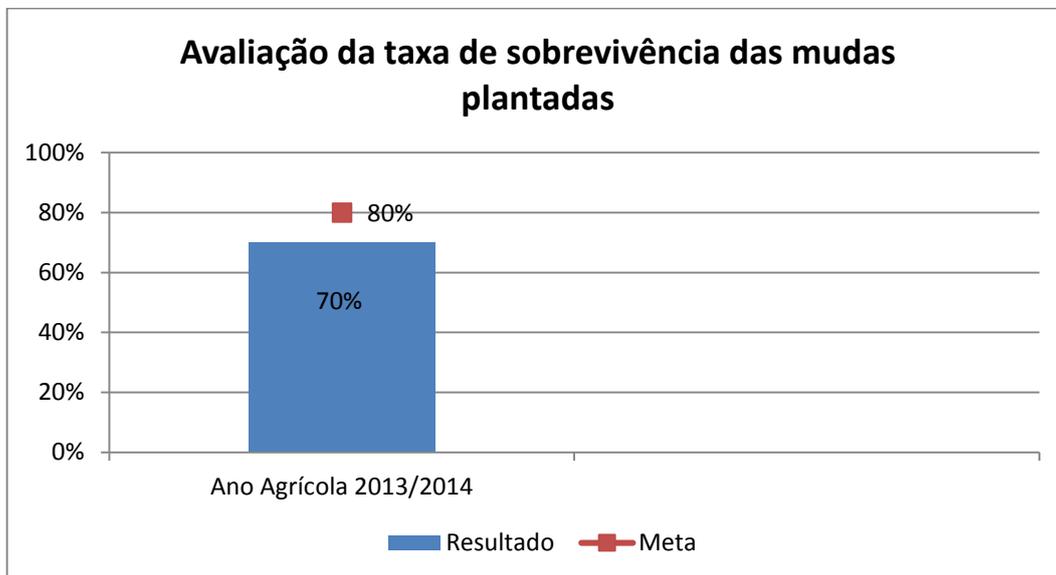
O monitoramento demonstrado na **Figura 04: Resultado do indicador: Avaliação da taxa de sobrevivência das mudas plantadas** é referente às atividades realizadas nas estruturas recuperadas no ano agrícola 2013/2014, o qual obteve o valor de 70% não atingindo a meta de 80%, cabe ressaltar que nestas áreas foi realizado o replantio com objetivo de se atingir a meta estabelecida. O monitoramento do ano agrícola 2014/2015 encontra-se em andamento.

**Figura 04: Resultado do indicador: Avaliação da taxa de sobrevivência das mudas plantadas**
