RELATÓRIO TÉCNICO – RT

VISTORIA NO PAIOL DE SECAGEM E ARMAZENAMENTO DE CASTANHA
PROGRAMA DE ATIVIDADES PRODUTIVAS-PAP (ALDEIA JURUÃTI - TI
ARAWETÉ IGARAPÉ IPIXUNA).

UHE BELO MONTE

NÚMERO/CÓDIGO DO DOCUMENTO
001/2017-PAP-SAI

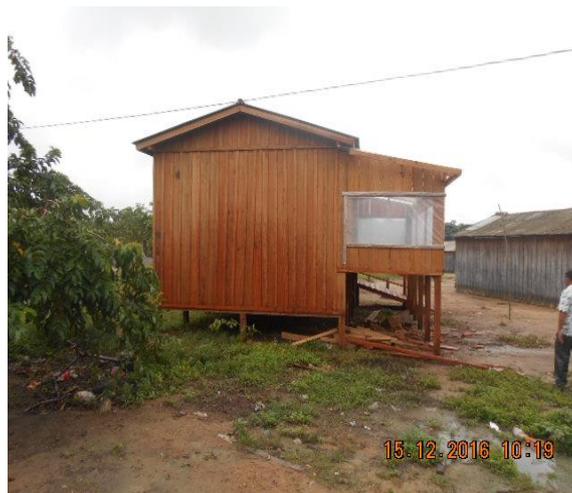
O galpão de secagem e armazenamento da castanha (**Figura 1**) foi construído na coordenada longitude $-52^{\circ}40'00''$ e latitude $-04^{\circ}33'12''$ no sentido leste oeste, em local plano com as seguintes dimensões 6 x 8 metros.

Figura 1: Paiol/Galpão de secagem e armazenamento de castanha da aldeia Juruãti.

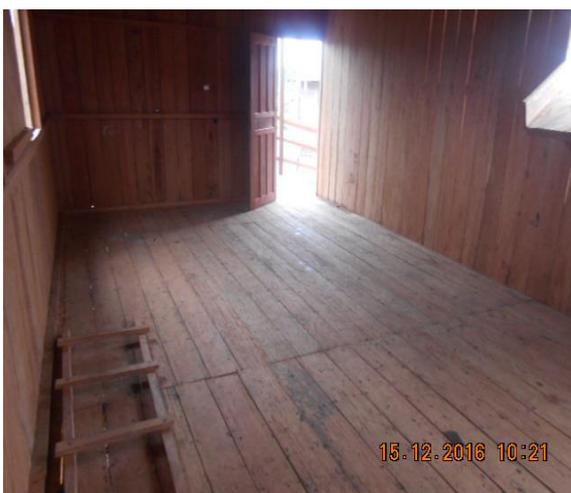
O galpão apresenta duas áreas distintas, sendo uma para o armazenamento da produção (**Figura 2**) e outra para a sua secagem (**Figura 3**), o assoalho é suspenso e apresenta a menor altura de 0,80 m do solo para o assoalho da área de armazenamento (**Figura 4**) e 1,50 m do solo para a área de secagem. (**Figura 5**).

Figura 2: Área de armazenamento da castanha, aldeia Juruãti.

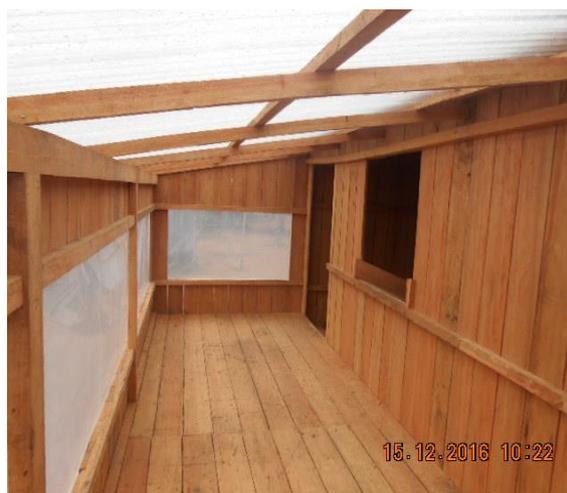
Figura 3: Área da secagem da castanha, aldeia Juruãti.

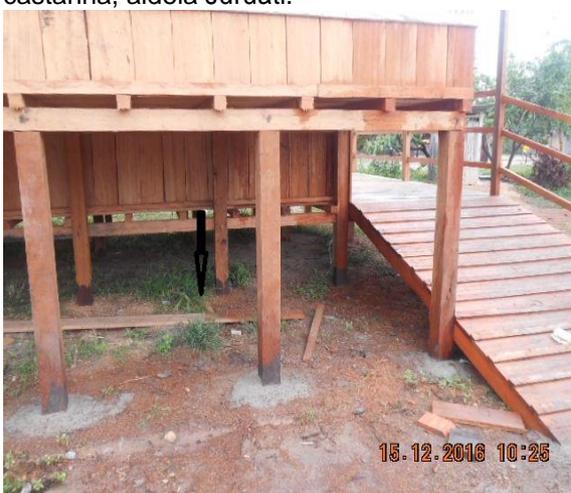
Figura 4: Detalhe da distância de 0,80 m do assoalho da área de armazenamento para o solo.

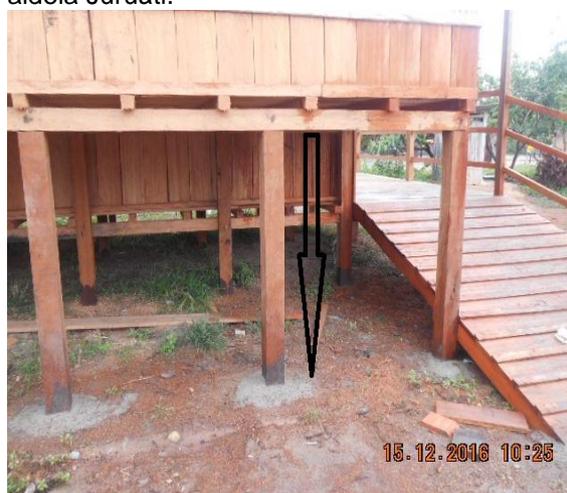
Figura 5: Detalhe da distância 1,50 m do assoalho da área de secagem para o solo.

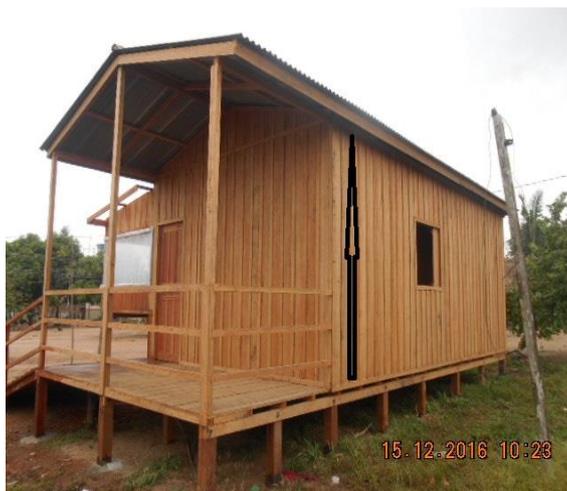
O pé direito tem altura de 2,90 m e paredes laterais de madeira com uma janela de 1,00 m de altura x 1,20 m de largura em uma de suas laterais (Figura 6).

Figura 6: Detalhe da altura do pé direito de 2,90 m e janela da área de armazenamento.

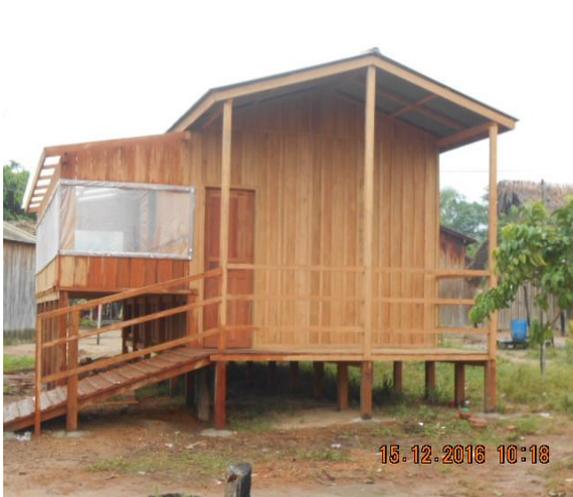
- 1- Mudança na posição da rampa de acesso, sob a justificativa de que a rampa deveria ficar no sentido rio para facilitar tanto o recebimento, quanto o escoamento da produção de castanha.
- 2- Fazer cobertura da rampa, com a justificativa de aumentar a vida útil da estrutura **(Figura 7)**.

Figura 7: Detalhe da varanda com cobertura e rampa de acesso.

Com o intuito de atender a solicitação do indígena as alterações foram realizadas. Essas alterações proposta não irão comprometer a estrutura, nem tão pouco a funcionalidade das mesmas, pelo contrário, irá facilitar a utilização da mesma pela comunidade e ainda facilita a apropriação da estrutura pela comunidade uma vez que eles se sentiram atendidos no desenvolvimento das ações.

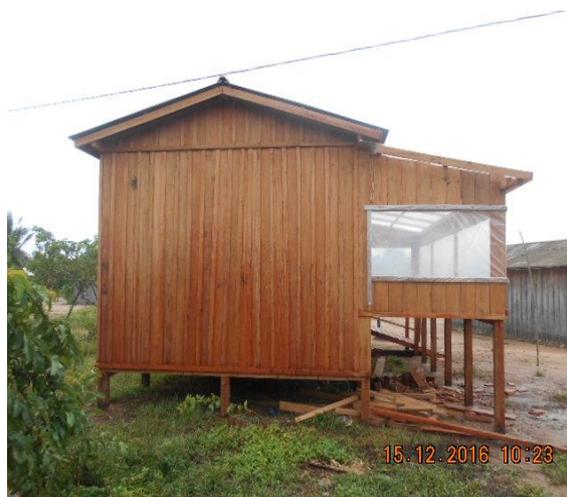
Figura 8: Detalha da parede de tabuas com "mata-juntas".

Também foi identificada pela equipe do PAP, durante a vistoria, a necessidade de implantar mata-junta em todas as tábuas das paredes do paiol (**Figura 8**), com a finalidade de eliminar os espaços deixados pelo assentamento das tábuas, e assim dificultar o acesso de pequenos animais e insetos.

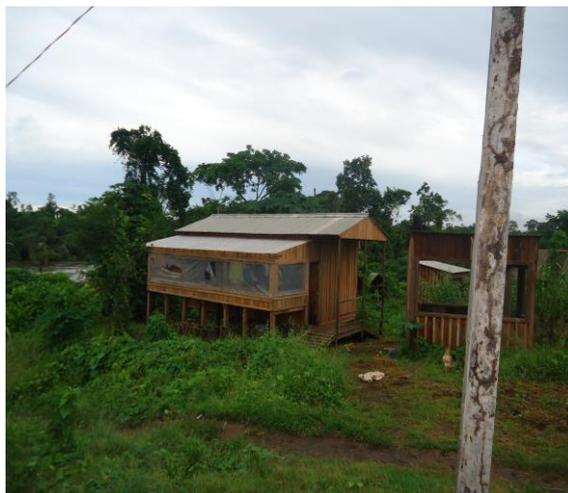
O galpão de secagem e armazenamento da castanha (**Figura 1**) foi construído na coordenada longitude $-52^{\circ}38'30''$ e latitude $-04^{\circ}14'25''$ no sentido leste oeste, em local plano com as seguintes dimensões 6 x 8 metros.

Figura 1: Paiol/Galpão de secagem e armazenamento de castanha da aldeia Araditi.

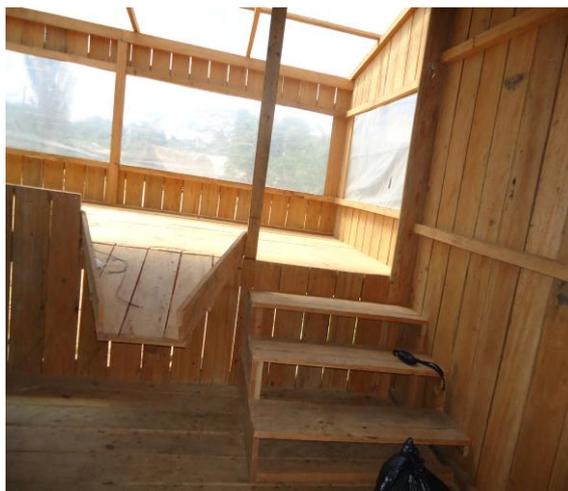
O galpão apresenta duas áreas distintas, sendo uma para o armazenamento da produção e outra para a sua secagem (**Figura 2**), o assoalho é suspenso e apresenta a menor altura de 0,80 m do solo para o assoalho da área de armazenamento e 1,50 m do solo para a área de secagem. O pé direito tem altura de 2,90 m e paredes laterais de madeira com uma janela de 1,00 m de altura x 1,20 m de largura em uma de suas laterais.

Figura 2: Destaque para a área de secagem localizada acima da escada e área de armazenamento abaixo.

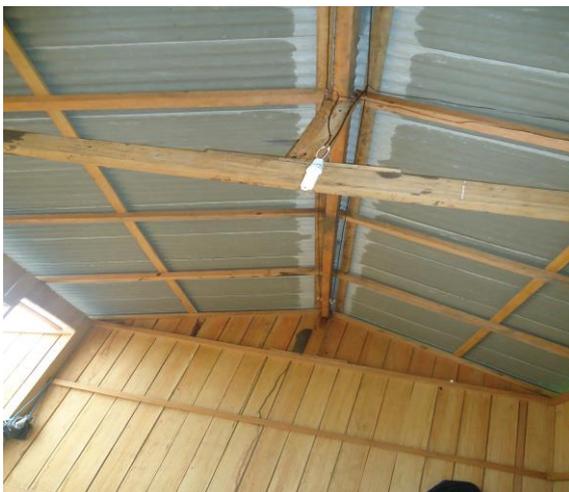
A cobertura da área de armazenamento foi executada com telhas de fibrocimento em formato de duas águas, com beiral de 0,50 m de comprimento lateral. (Figuras 3 e 4)

Figura 3: Detalhe interno da cobertura da área de armazenamento do paiol, aldeia Araditi.

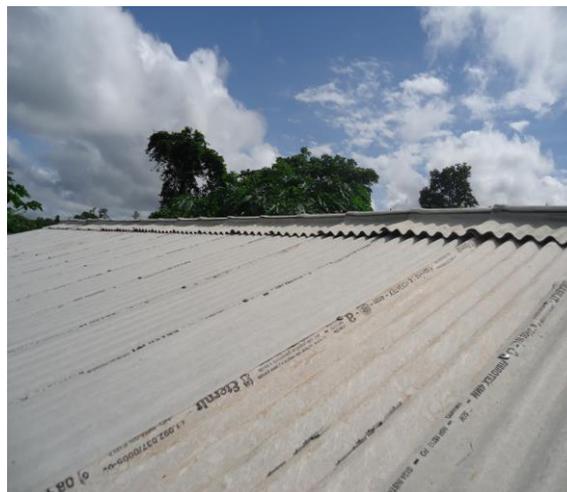
Figura 4: Detalhe da área externa da cobertura da área de armazenamento do paiol, aldeia Araditi.

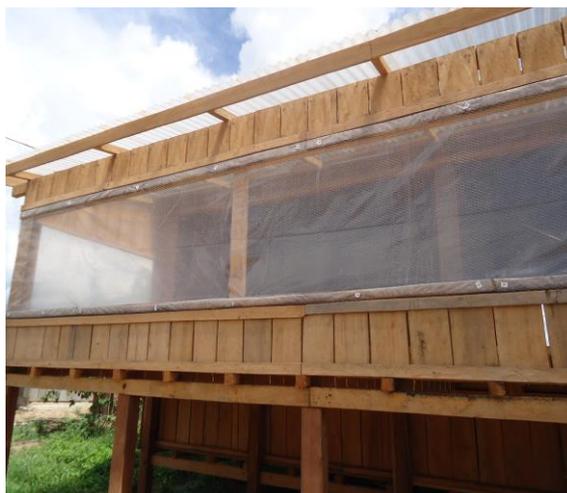
As laterais da área de secagem são envoltas por lonas plásticas transparentes, a fim de facilitar a secagem da produção (Figura 5).

Figura 5: Área de secagem, com destaque para a cobertura com telha plástica transparente, aldeia Araditi.

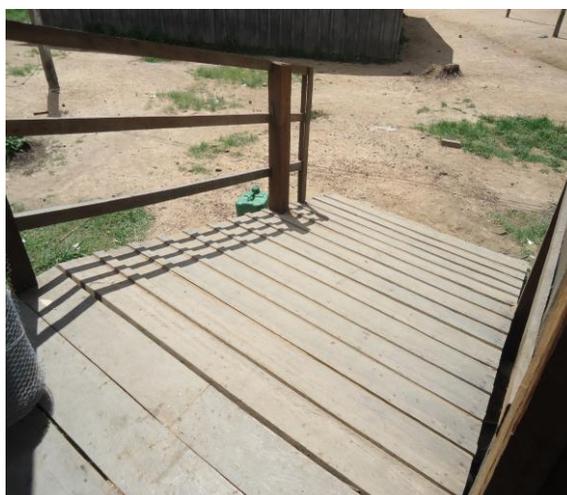
- 1- Acréscimo de uma rampa de acesso (**Figura 6**), sob a justificativa de que a rampa deveria ficar no sentido rio para facilitar tanto o recebimento, quanto o escoamento da produção de castanha.

Figura 6: Rampa de acesso ao paiol, aldeia Araditi.

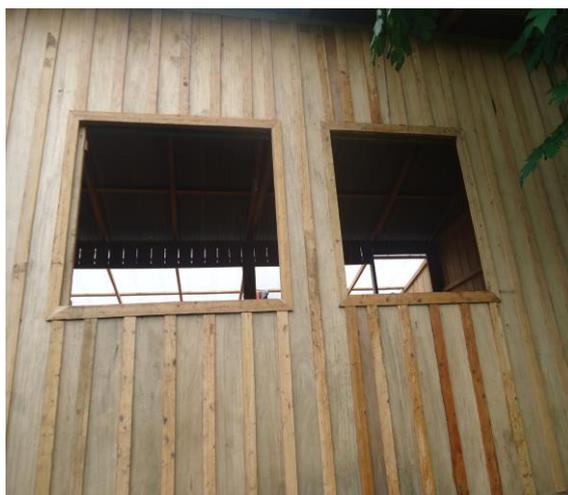
Figura 7: Detalhe de mata-juntas na parede lateral da área de armazenamento, aldeia Araditi.

Também foi identificada pela equipe do PAP, durante a vistoria, a necessidade de implantar mata-junta em todas as tábuas das paredes do paiol (**Figura 7**), com a finalidade de eliminar os espaços deixados pelo assentamento das tábuas, e assim dificultar o acesso de pequenos animais e insetos.

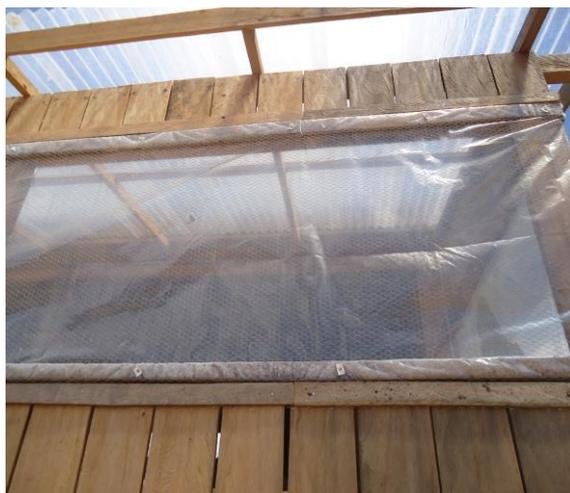
Figura 8: Detalhe da tela pinteiro envolta a lona plástica.

Outra necessidade identificada foi a instalação de tela pinteiro como forma de proteção da lona plástica da área de secagem de castanha (**Figura 8**).
