## SUMÁRIO – PROJETO DE RECOMPOSIÇÃO DA INFRAESTRUTURA FLUVIAL

## **14.2.4. PROJETO DE RECOMPOSIÇÃO DA INFRAESTRUTURA FLUVIAL**

### **14.2.4.1. INTRODUÇÃO**

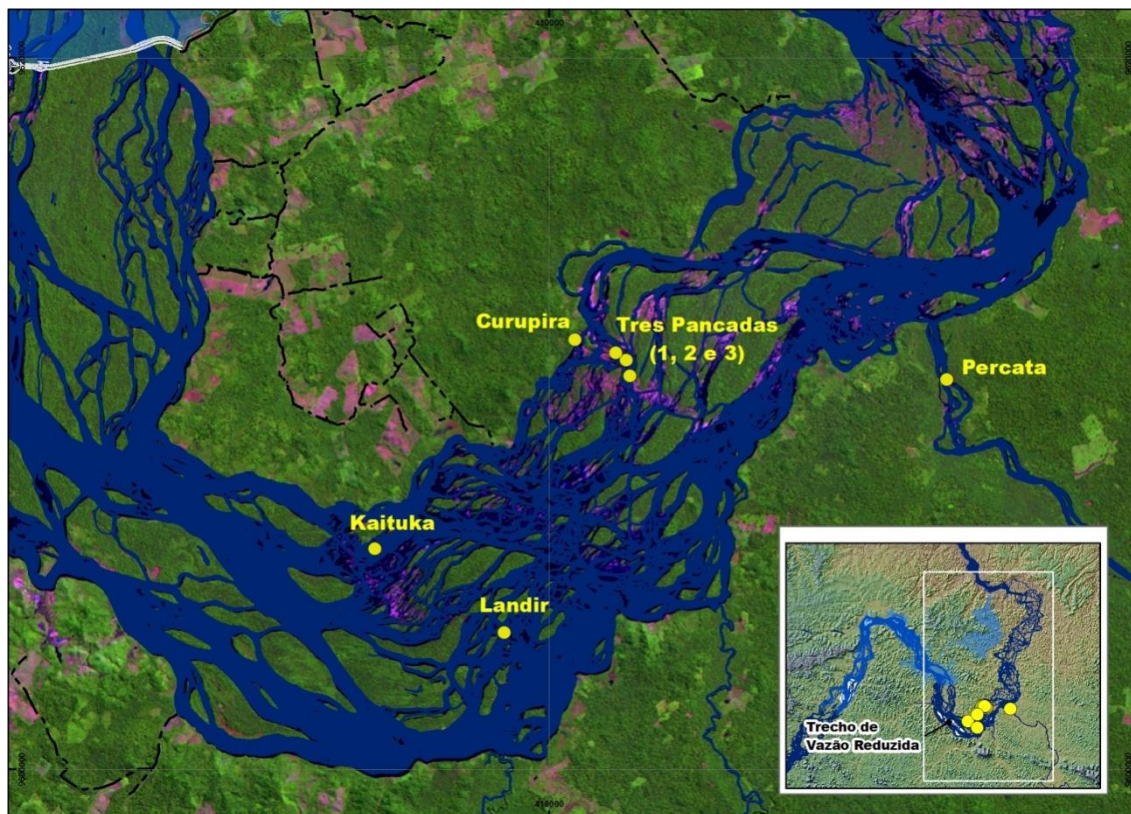
O produto final da modelagem identificou cinco pontos de atenção que foram monitorados durante o Plano de Ação para Atendimento das Demandas de Navegabilidade durante o Enchimento do Reservatório do Xingu, listados a seguir e cuja localização pode ser visualizada na **Figura 14.2.4 – 1**:

- Percata (rio Bacajá);
- Landi (rio Xingu);
- Curupira (rio Xingu);
- Kaituká (rio Xingu); e
- Três Pancadas (rio Xingu).

**Figura 14.2.4 – 1 – Localização dos 5 pontos de atenção estudados pela modelagem matemática.**

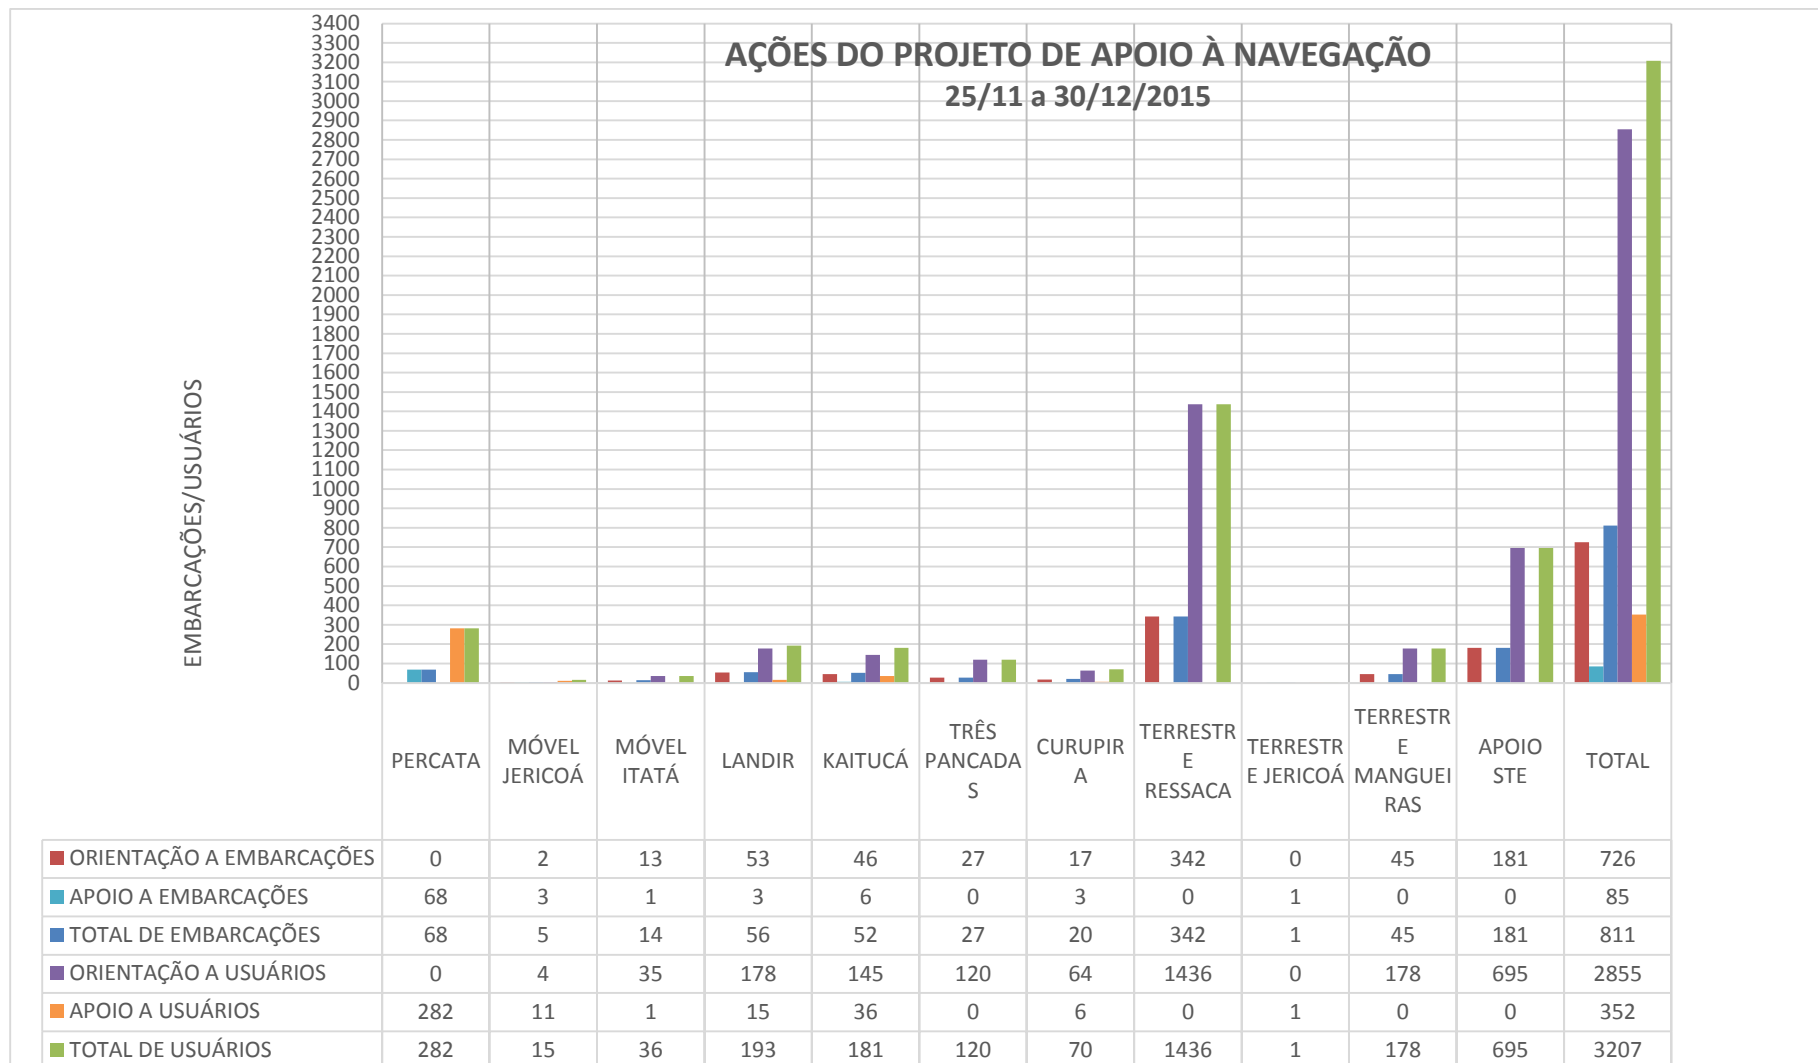
A **Figura 14.2.4 – 4**, a seguir, apresenta uma síntese de todas as ações executadas no Plano de Ação para Atendimento das Demandas de Navegabilidade durante o Enchimento do Reservatório do Xingu.

Uma análise dos resultados do Plano de Ação apresentados no gráfico da **Figura 14.2.4 – 4** indica que, desse valor total de 3.207 abordagens a usuários, apenas 352 delas referem-se ao apoio efetivo aos usuários, correspondendo a 11% do total executado, enquanto que as atividades de orientação aos usuários apresentaram um total de 2.855 abordagens, isto é, 89% do total executado. Levando-se em conta mais especificamente o quantitativo total das abordagens de embarcações (811 registros), a mesma tendência foi constatada, quando 726 abordagens de orientação a embarcações foram feitas, correspondendo a 89,5% do seu total, enquanto o apoio efetivo a embarcações teve 85 abordagens, que compreende 10,5% do total de 811 registros.

**Figura 14.2.4 – 4 – Síntese das atividades de orientação e apoio executadas no período de execução do Plano de Ação.**

Durante o período de execução (25/11 a 30/12/2015) do Plano de Ação foram realizadas 3.207 abordagens divididas em orientação e apoio efetivo. A orientação é definida por ser uma abordagem preventiva, informando sobre os riscos associados ao ponto específico e à disponibilidade, caso necessário, do apoio para transposição. Já o apoio se caracteriza pela ação efetiva da equipe, auxiliando na transposição de um dos pontos críticos e/ou em outras solicitações solicitadas pelos moradores.
