Relatório do Levantamento de Macrófitas no reservatório da UHE Cana Brava – Goiás – Brasil

O presente relatório relaciona os resultados do monitoramento das macrófitas aquáticas presentes no reservatório da UHE Cana Brava realizado nos dias 14 e 15 de abril de 2004.

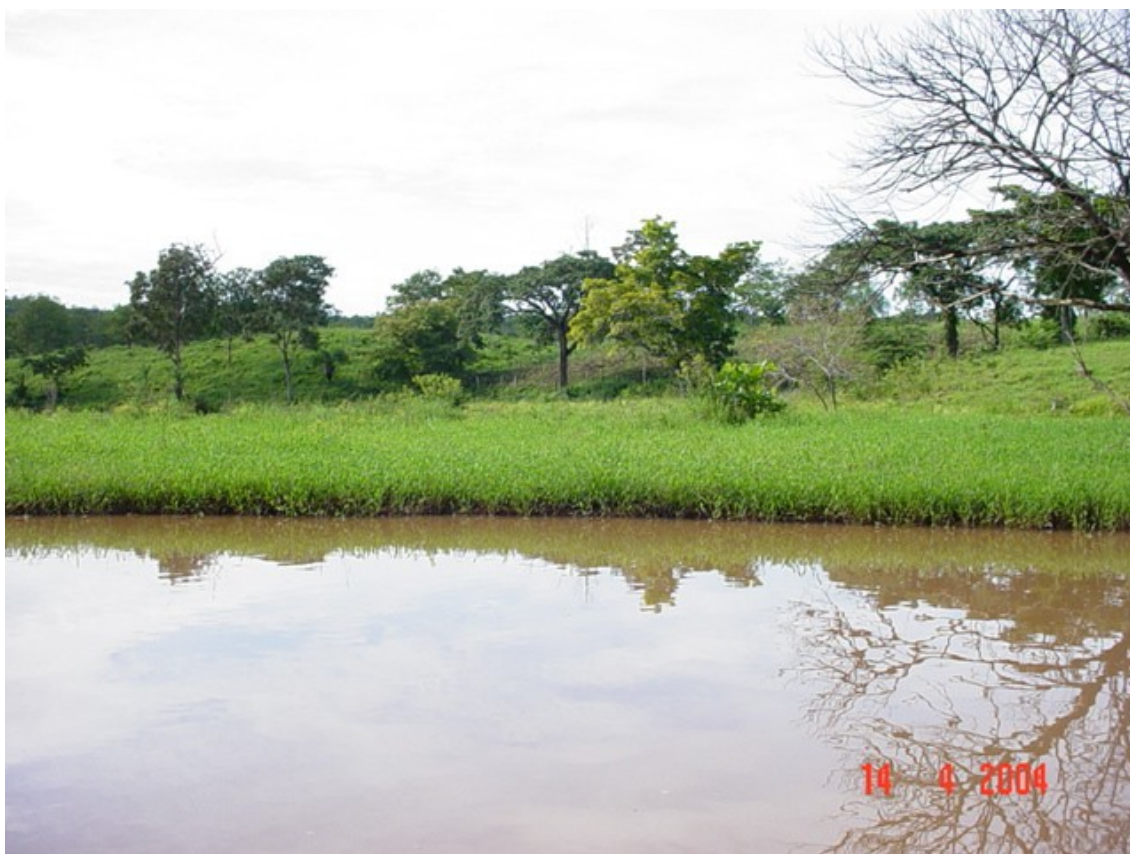
Região do Rio Bonito, com uma região de assoreamento infestada por *Brachiaria subquadripara*.

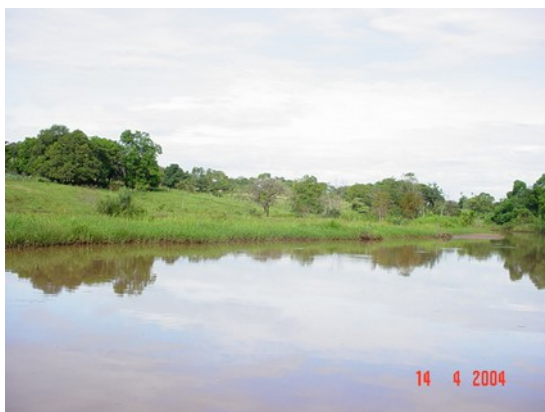
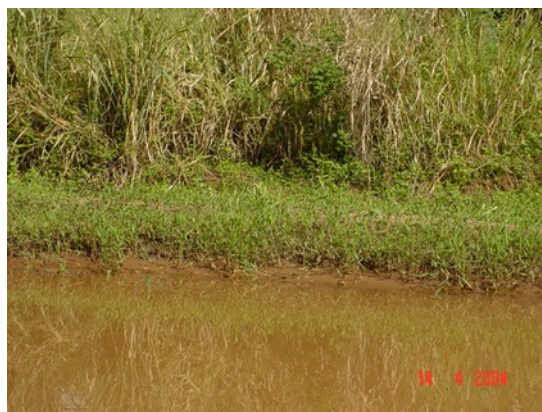
Entretanto, a espécie *Brachiaria subquadripara* continua presente no ambiente com dois grandes tipos de infestação, uma concentrada numa península na foz do rio, já na formação do braço, e outra difusa ao longo de toda margem do reservatório.

Esta espécie é de difícil controle, pois tem um sistema radicular que associada ao mecanismo de propagação dificultam um controle de curto prazo, sendo necessária a catação contínua para sua completa erradicação do sistema.

A condição dos solos aluviais presentes no entorno do reservatório, ora favorecem o controle, ora favorecem a proliferação das plantas, onerando ainda mais a erradicação desta espécie.

Figuras 01 e 02: Região de deposição do material arenoso, solo aluvial, com a presença da *Brachiaria subquadripara* em praticamente toda a região.

Apesar do esforço para a retirada desta espécie, que é observado pela expressiva diminuição da biomassa de plantas atualmente presente, nota-se grande crescimento dos indivíduos para compensar a retirada feita sendo evidente o aumento da rebrota das plantas e também da maioria expressiva de brotos novos e plantas jovens.

Recomenda-se outra catação da espécie *Brachiaria subquadripara* no entorno do Rio Bonito até a região da emissão dos efluentes da estação de tratamento do esgoto da cidade de Minaçú - GO. Esta catação deverá ser minuciosa e ter como característica a eliminação do sistema radicular.

Recomenda-se também a vegetação ciliar total da região do Rio Bonito, de forma adensada a fim de promover o rápido sombreamento desta espécie prejudicando seu crescimento e favorecendo a diversidade local.

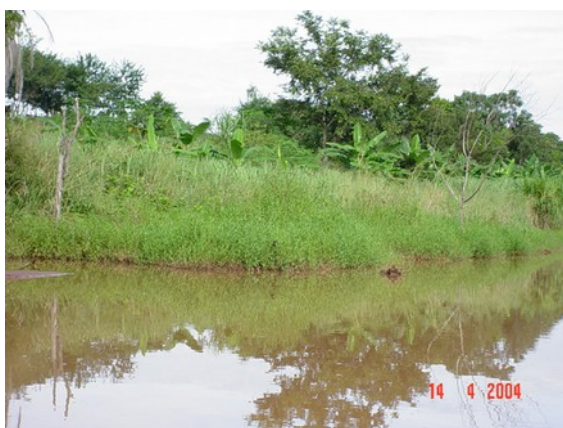
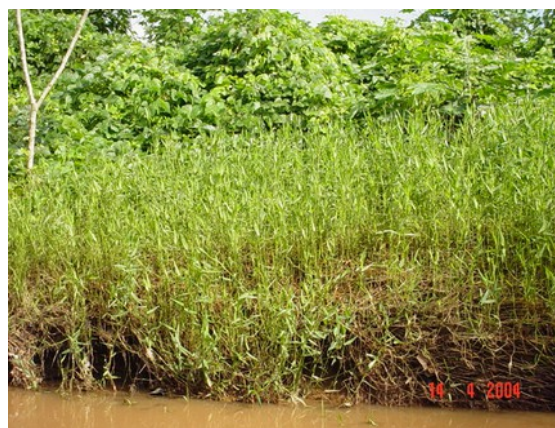
Esta espécie por si só não traz grande preocupação do ponto de vista da colonização do corpo hídrico, portanto na condição atual não há risco de proliferação exagerada na lâmina d'água. O risco maior está na dominância desta espécie sobre outras plantas nativas que são extremamente desejáveis para o aumento da diversidade local.

Figuras 03 e 04: Visões da dominância da *Brachiaria subquadripara* sobre as outras plantas que ocupam o ecótono de transição.

Este é um problema no médio e longo prazo, pois, haverá a supressão significativa da vegetação do entorno e dominância desta espécie, diminuindo a diversidade da biota local, limitando sobremaneira a flora e a fauna local.
