Relatório do Levantamento de Macrófitas no reservatório da UHE Cana Brava – Goiás – Brasil

Empresas Participantes:

**Oikos – Assessoria, Serviços e Planejamento Ambiental
Ltda.**

Companhia Energética Meridional - CEM

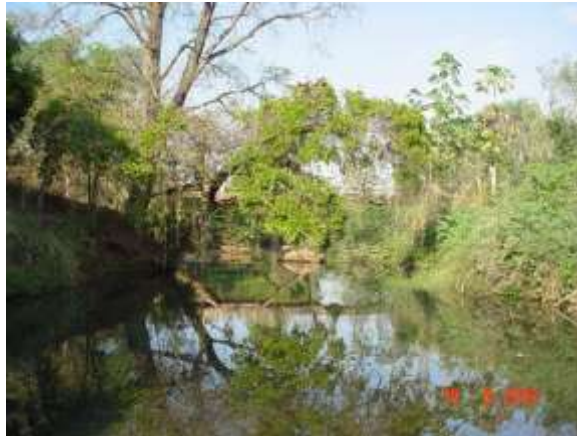
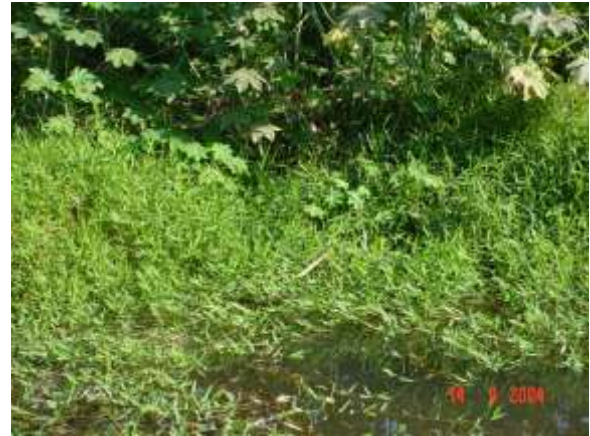
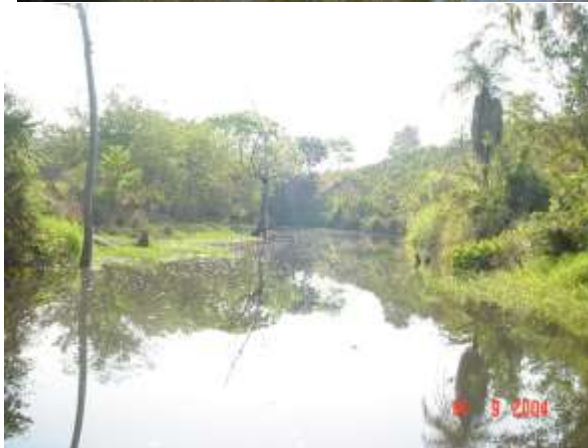
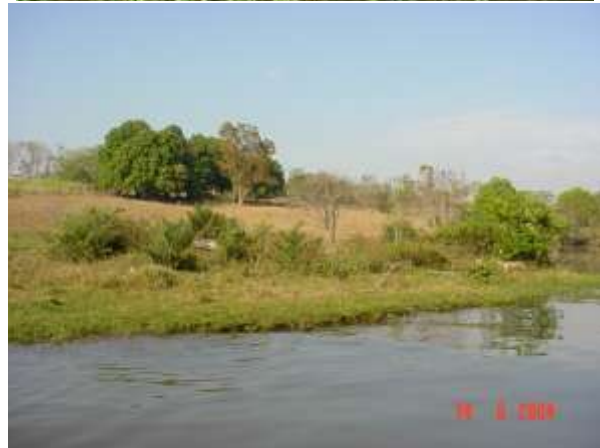
Vista atual do Rio Bonito, desde a ponte de madeira até a estação de tratamento de esgoto.

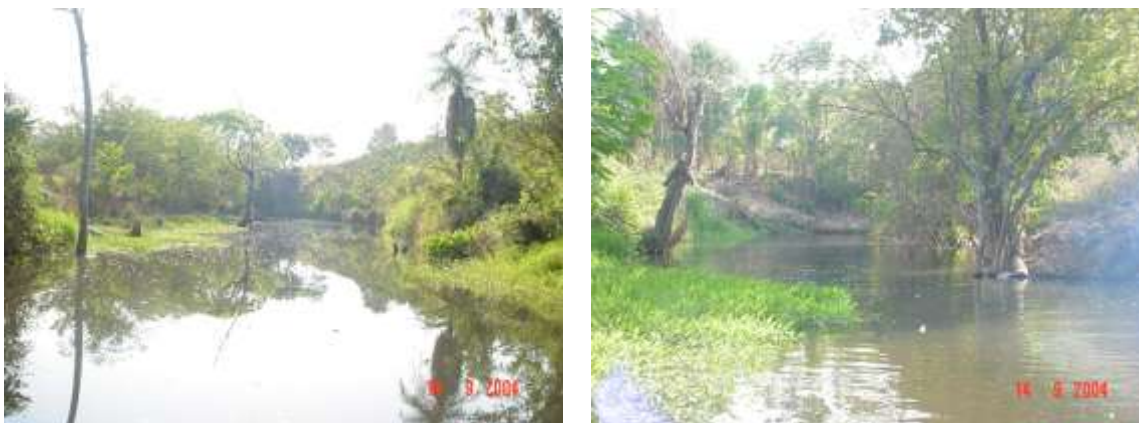
Figura 03 e 04: Vista da região da foz do Rio Bonito, onde detectamos um intenso crescimento da *Brachiaria subquadripara*.

Nas figuras 03 e 04 podemos observar que apenas a *Brachiaria subquadripara* consegue alcançar a região central do rio, provocando o efeito de reter vários tipos de materiais, desde resíduos sólidos até pequenas folhas e massa de algas que eventualmente possam vir a ocorrer.

Assim sendo, recomendamos a constante catação desta espécie, principalmente antes que se inicie o período chuvoso, onde teremos uma maior circulação de materiais advindos do Rio Bonito, e também, é neste período que

a maioria das macrófitas tem o maior desempenho do seu crescimento vegetativo.
