## **PROGRAMA DE MONITORAMENTO DAS MACRÓFITAS AQUÁTICAS**

### **AVALIAÇÃO DAS CAUSAS DO SURGIMENTO DAS PLANTAS AQUÁTICAS NO RESERVATÓRIO DA UHE CANA BRAVA**

**RELATÓRIO PARCIAL**

**JABOTICABAL  
JUNHO DE 2006**

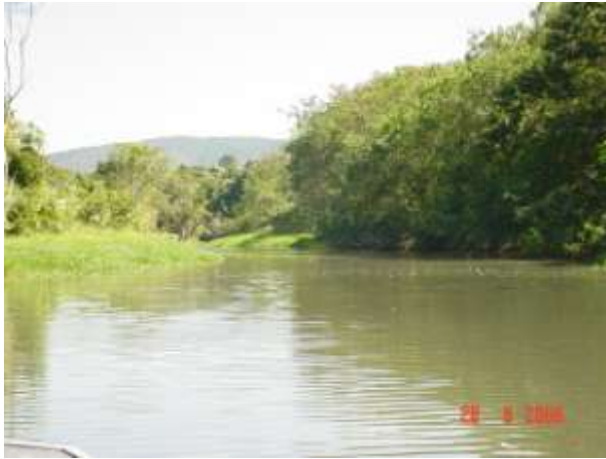
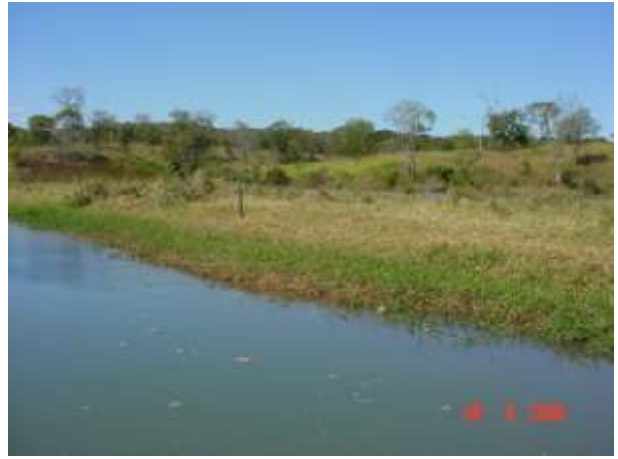
**Figura 01:** Vista da calha do rio Bonito e da área marginal ocupada pelas macrófitas, predominantemente a *Brachiaria subquadripara*.

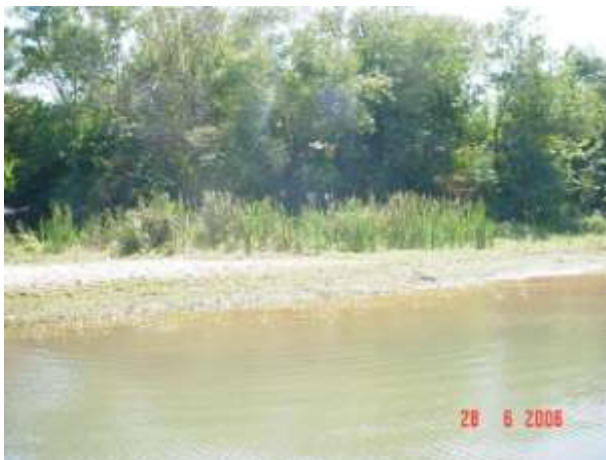
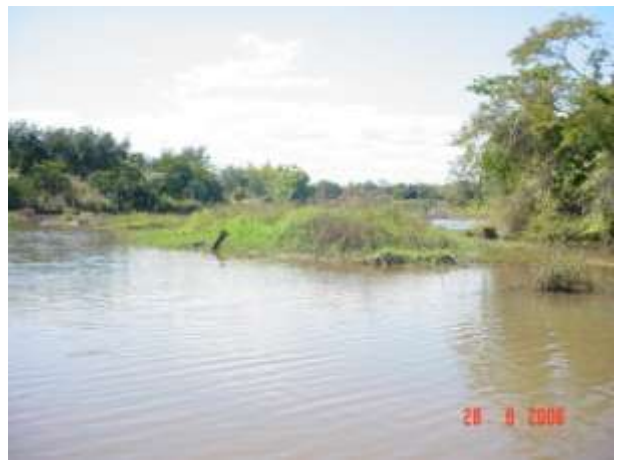
**Figura 02:** A *Typha angustifolia* e a vegetação desenvolvida nas áreas menos profundas.

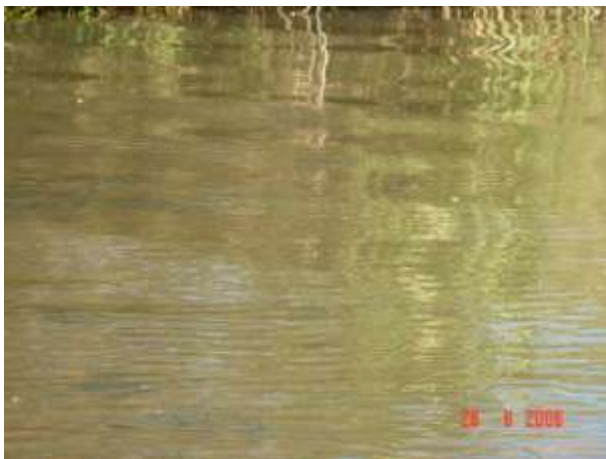
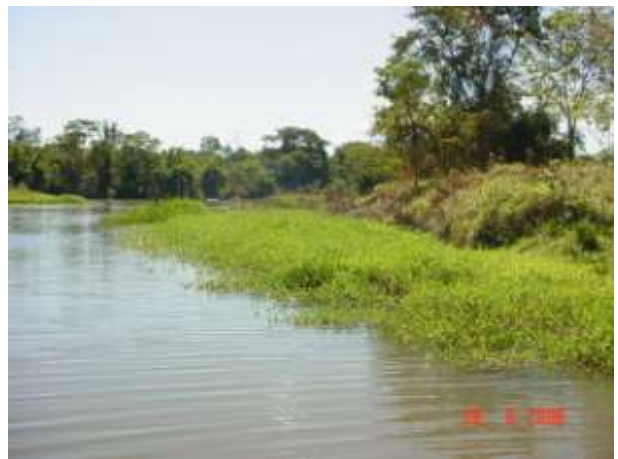
**Figura 03:** Vista da baixa profundidade do reservatório e o avanço da vegetação aquática presente no ecótono de transição.
