## PROGRAMA DE MONITORAMENTO DAS MACRÓFITAS

### RESERVATÓRIO DA USINA HIDRELÉTRICA DE CANA BRAVA

**ABRIL DE 2009**

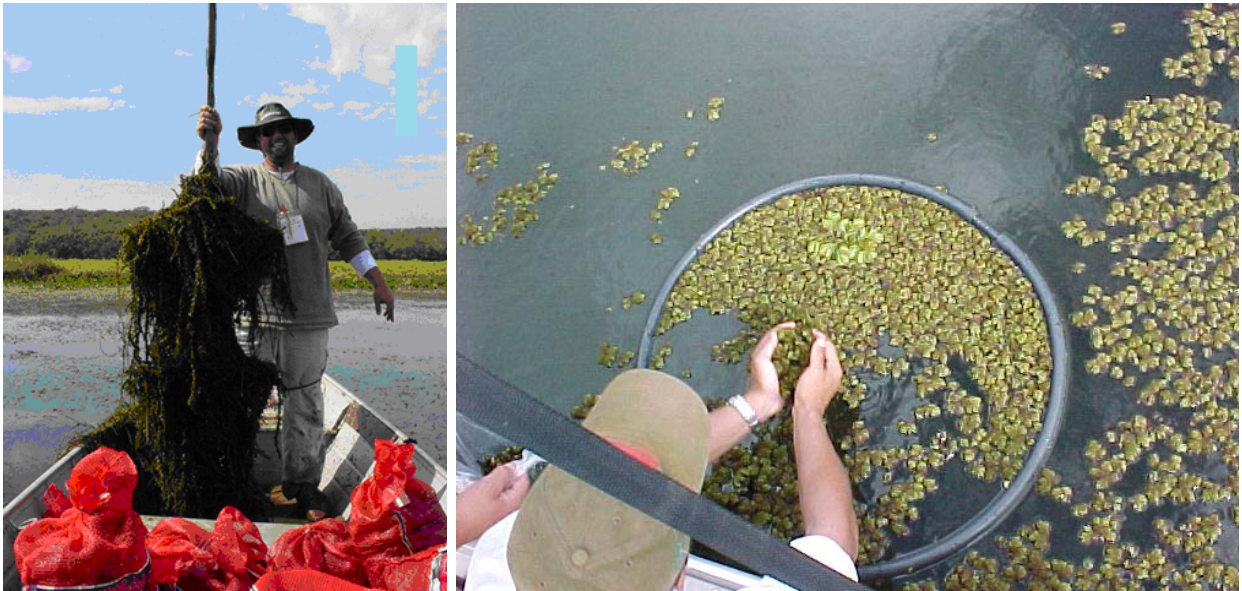
**Figura 01:** Vista do amostrador de macrófitas submersas e emersas.

Foram tomadas amostras de biomassa das espécies submersas na região do córrego amianto e macrófitas emersas na região da Foz do Rio Bonito. Para tanto foram utilizados os amostradores de biomassa apresentados na Figura 01.

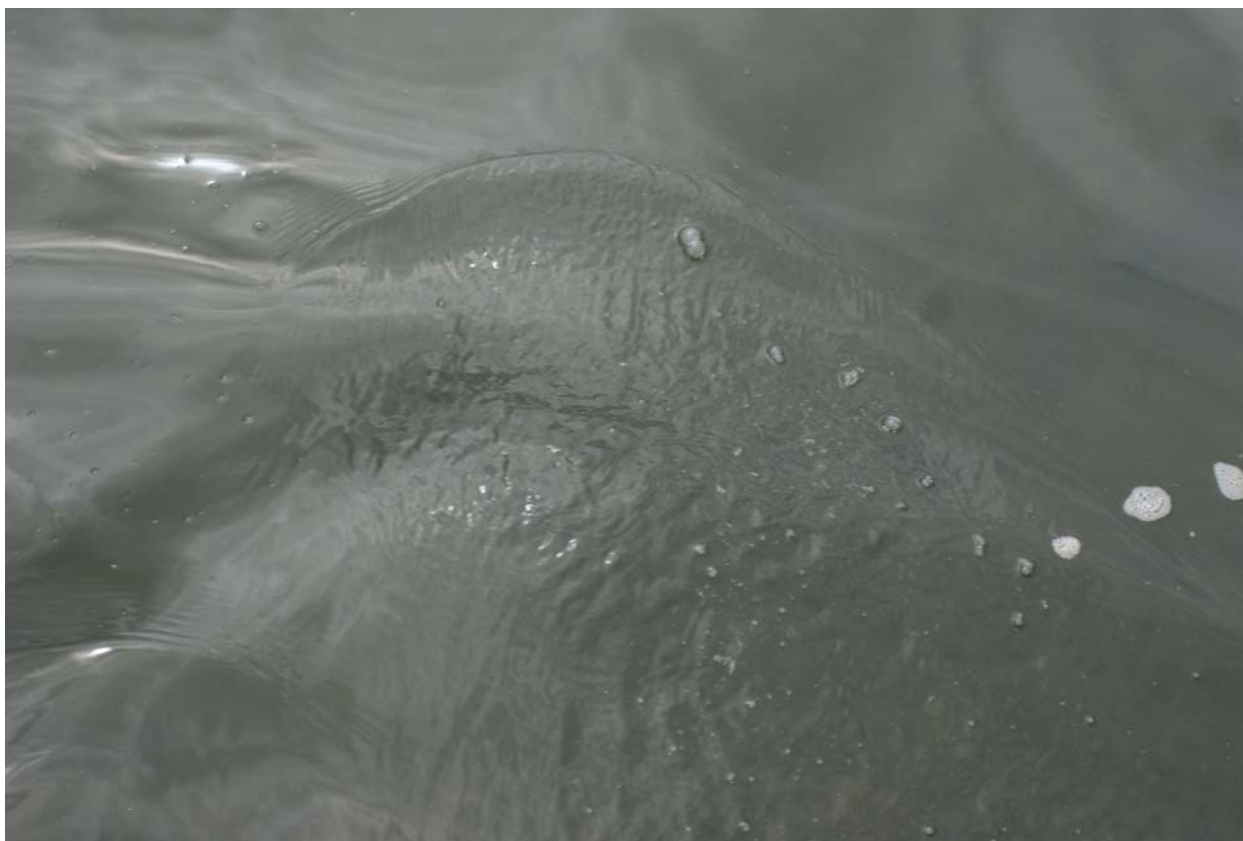
Ao longo da avaliação de Março de 2009 foi observada uma alteração na coloração da água na região da ETE de Furnas com grande influência na região próxima ao emissário, provocando o escurecimento da água e a dispersão de odores desagradáveis no entorno da região, figura 07.

Estas características são deletérias para a região em questão, tanto pela proximidade da zona urbana quanto pela presença das plantas aquáticas que permitem que os ambientes tenham uma capacidade maior de tamponar os efeitos da eutrofização e absorção de elementos químicos que aumentam a disponibilidade de nutrientes na coluna de água.

**Figura 07:** Vista da água escura que sai do emissário da ETE de Furnas, em 24 de março de 2009.

Desta forma podemos indicar que esta atividade, como está, é extremamente indesejável para o reservatório podendo causar prejuízos de alta monta no que se refere a um tratamento futuro. É importante a intervenção nestes locais para reduzir ou neutralizar os coliformes, o fósforo e conseqüentemente reduzir a DBO e DQO.

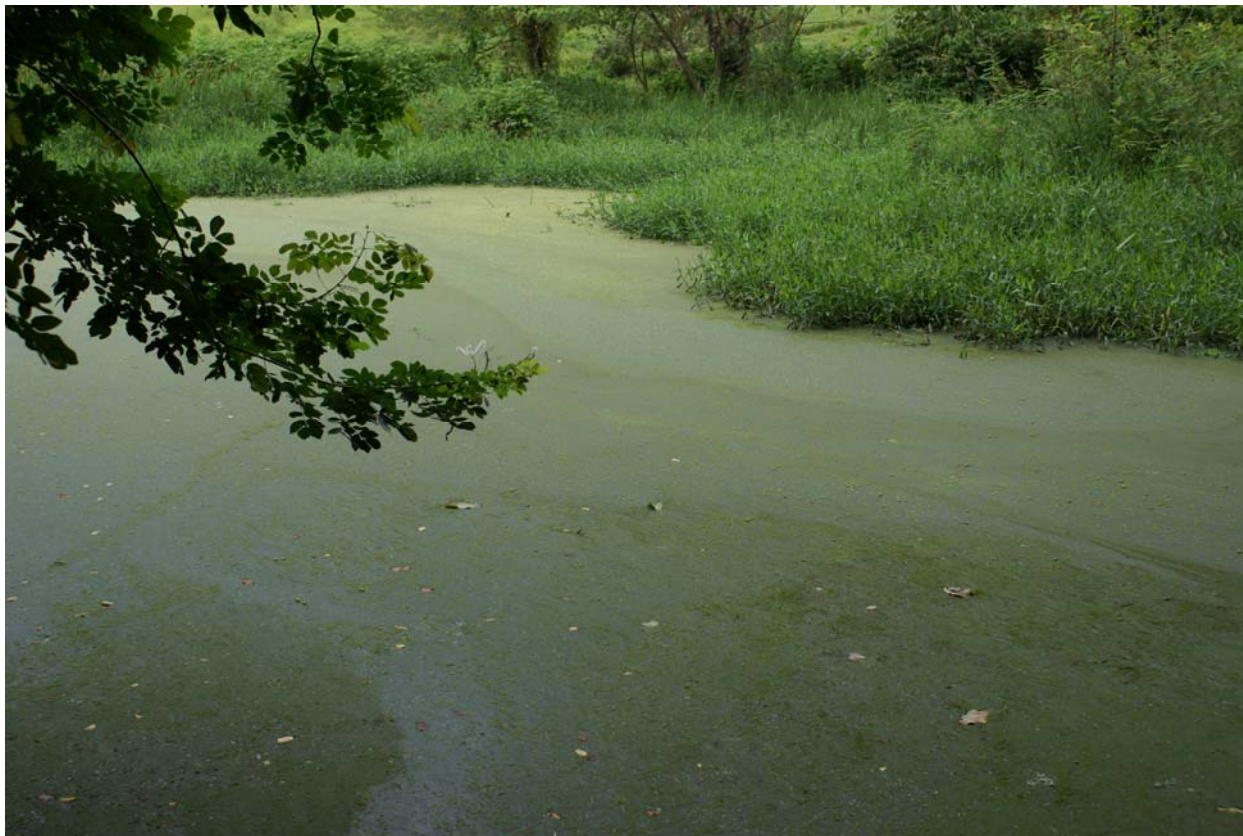
Na figura 08 temos a visão de uma pequena lagoa que fica a montante do emissário da ETE Furnas, e que recebe diretamente a água que é lançada no

reservatório. No período chuvoso esta lagoa concentra grande parte dos efluentes e quando a chuva diminui e o reservatório baixa esta fica desconectada com grande acúmulo de material orgânico o que favorece e muito a proliferação de comunidade planctônicas que podem vir até a tornar o ambiente anóxico.

**Figura 08:** Vista da água que se acumula numa lagoa à montante do emissário da ETE de Furnas, em 24 de março de 2009, quando já inicia o processo de desconexão com o reservatório.

Durante nossa avaliação foram coletadas duas amostras de água, sendo uma amostra coletada diretamente no efluente e outra na lagoa a montante, apresentada na Figura 08. Os resultados são apresentados no quadro 02 e comparados com as metas estabelecidas pela resolução CONAMA 357/05, para os parâmetros analisados.

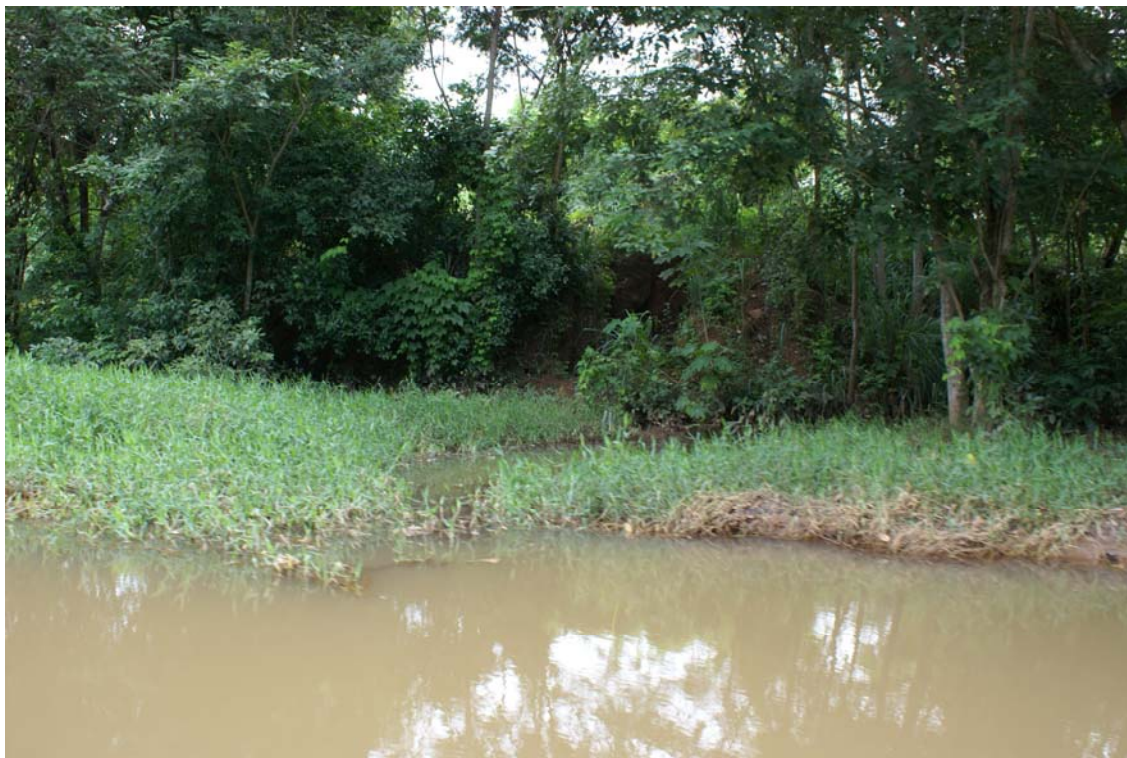
Nas figuras 09 e 10 temos a vista do caminho que o emissário percorre até o reservatório, passando por um banco de macrófitas que ali tem um papel importante na contenção da encosta e na manutenção da estabilidade do talude. Nota-se desde já que há grande alteração na coloração da água.

**Figura 09:** Vista do emissário da ETE de Furnas, em 24 de março de 2009, e o lançamento de água enegrecida ao longo da região marginal do reservatório.

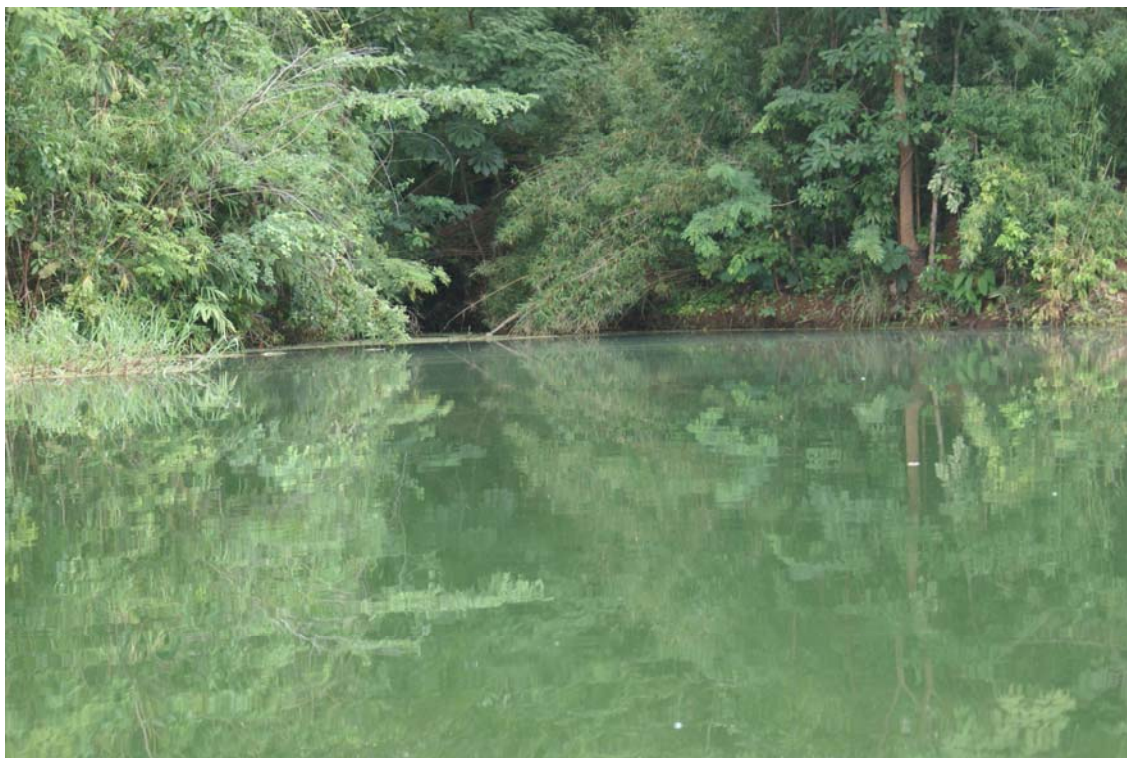
**Figura 10:** Vista do acúmulo de água enegrecida próximo ao emissário da ETE de Furnas, em 24 de março de 2009.
