PROGRAMA DE MONITORAMENTO DAS MACRÓFITAS AQUÁTICAS USINA HIDRELÉTRICA DE CANA BRAVA - UHCB

RELATÓRIO CONSOLIDADO

SETEMBRO DE 2009

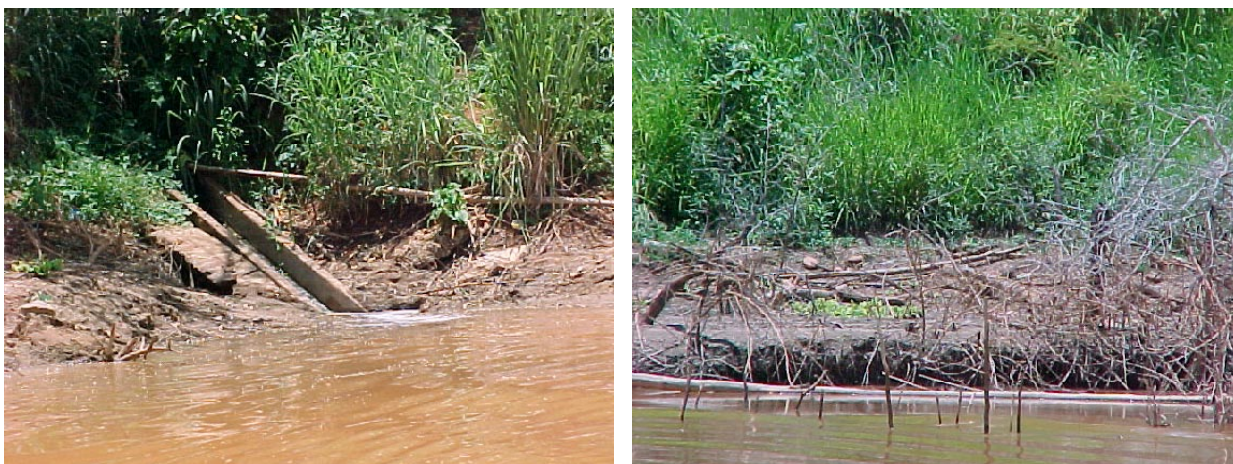
Estes pontos estão localizados na foz do Rio Bonito, próximo a cidade de Minaçú e recebe toda a carga da Estação de Tratamento de Esgoto (ETE) da cidade.

Figura 04: Vista do ponto de despejo de efluentes, e vista de uma infestação de *Pistia stratiotes* L. mantida na margem pela ação do deplecionamento do reservatório.

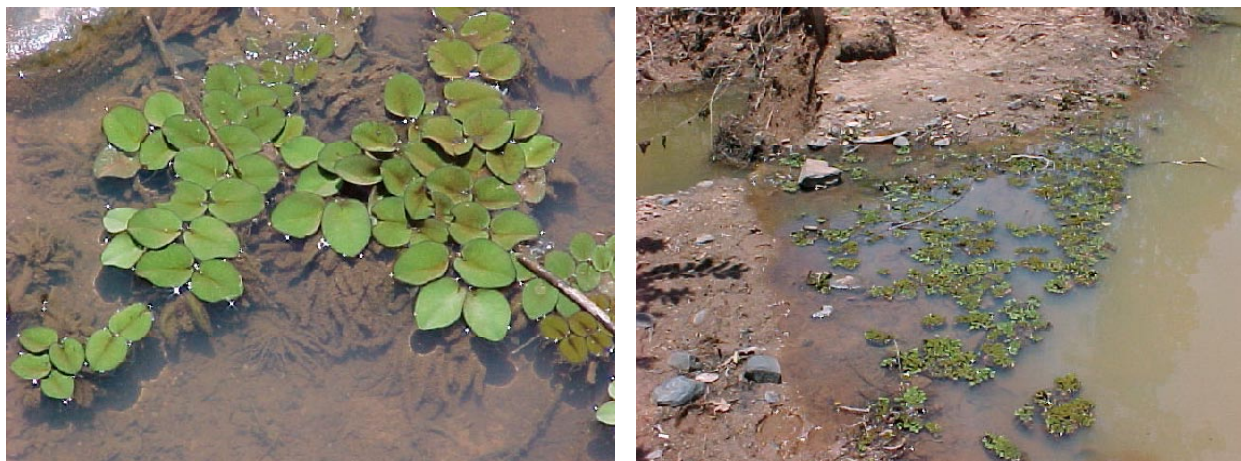
Figura 05: Vista de algumas plantas de *Salvinia auriculata* Aubl. e a infestação inicial saindo de uma lagoa marginal para um canal que a liga com o reservatório.

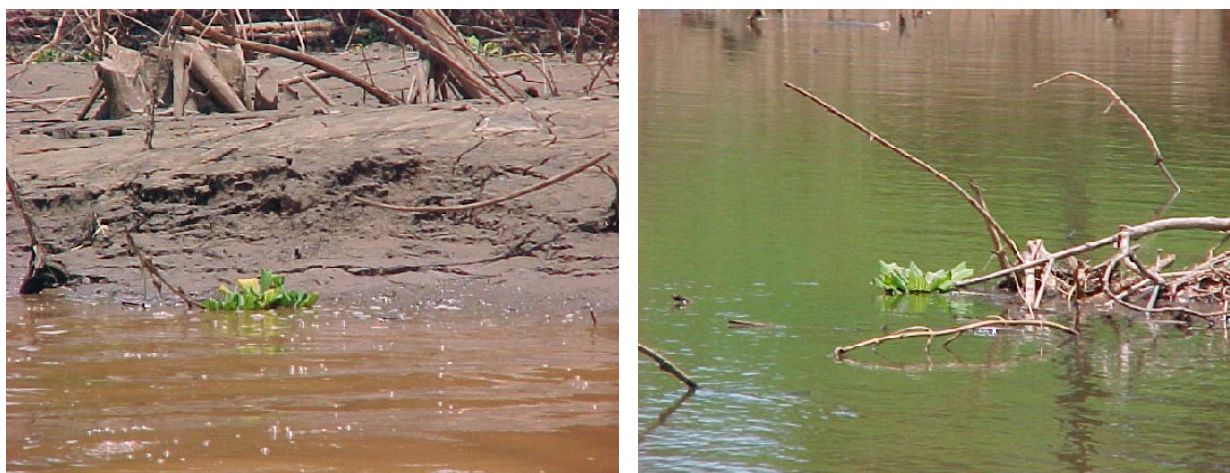
Figura 06: Espécies de *Pistia stratiotes* L. livres e enroscadas nos galhos presentes neste braço.

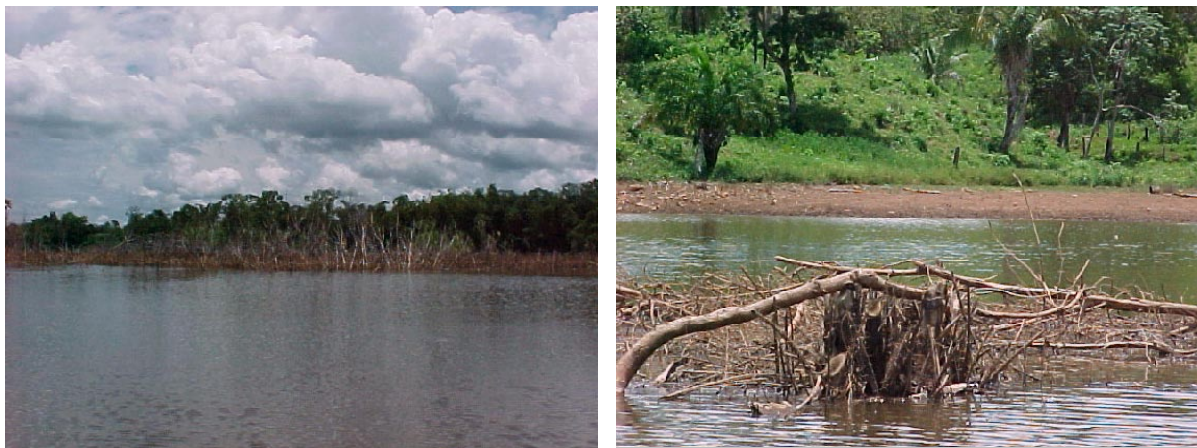
Figura 07: Vista geral do ambiente onde foram encontradas as plantas de *Pistia stratiotes* L. e *Salvinia auriculata* Aubl..

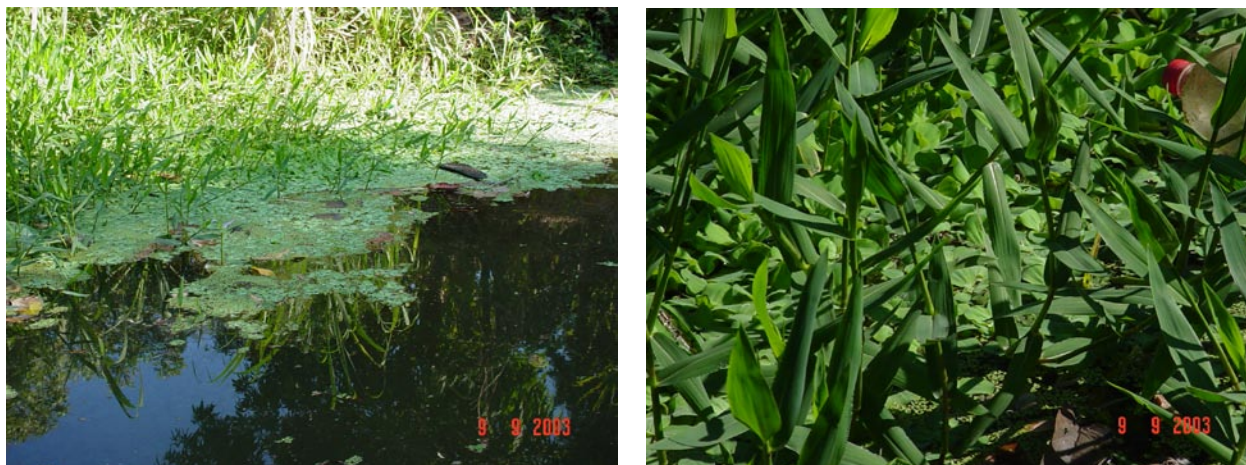
Figura 09: Vista de uma infestação de *B. subquadripara* sobre a *Pistia stratiotes* e *Salvinia auriculata*, e um zoom na *Brachiaria*.

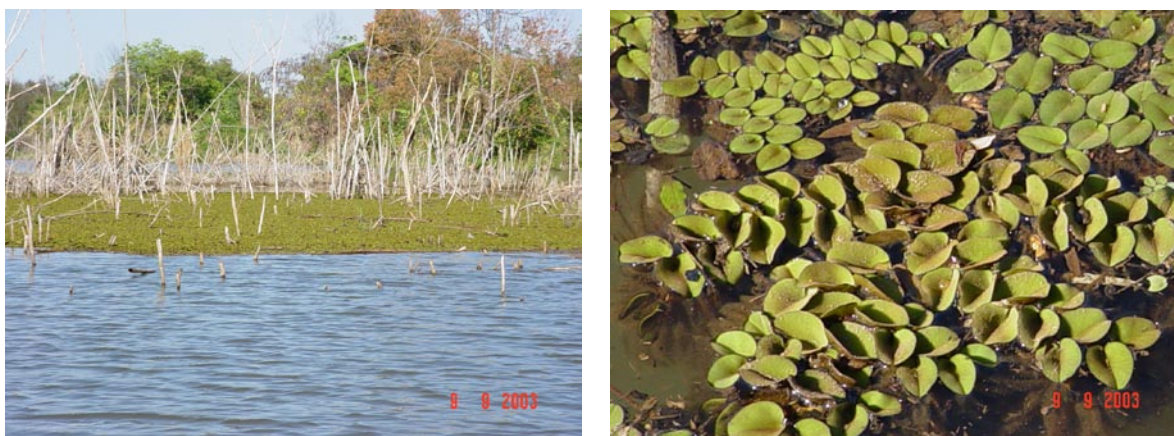
Figura 10: Vista da infestação de *S. auriculata* próxima à estação de tratamento de esgoto da Cidade de Minaçú – GO.

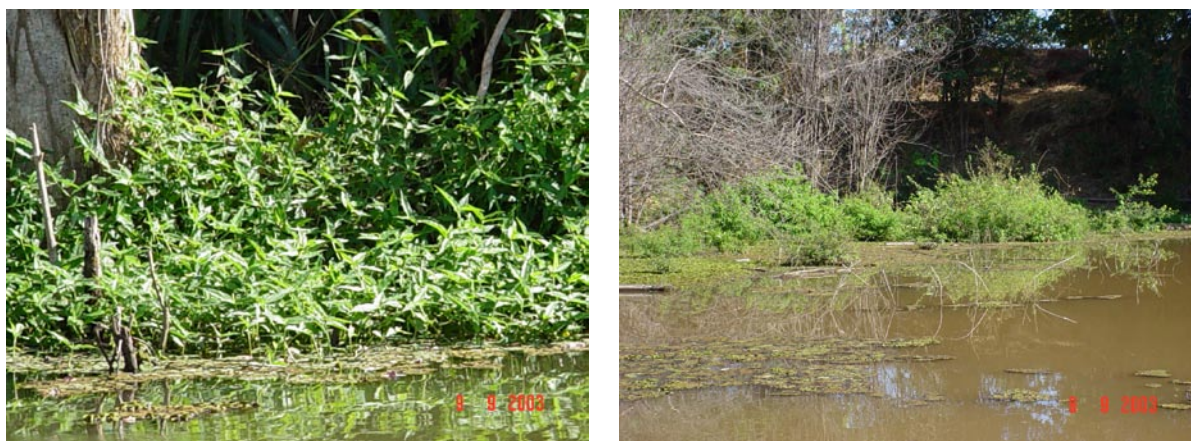
Figura 11: Vista das infestações de *C. diffusa* e *Ludwigia* spp.

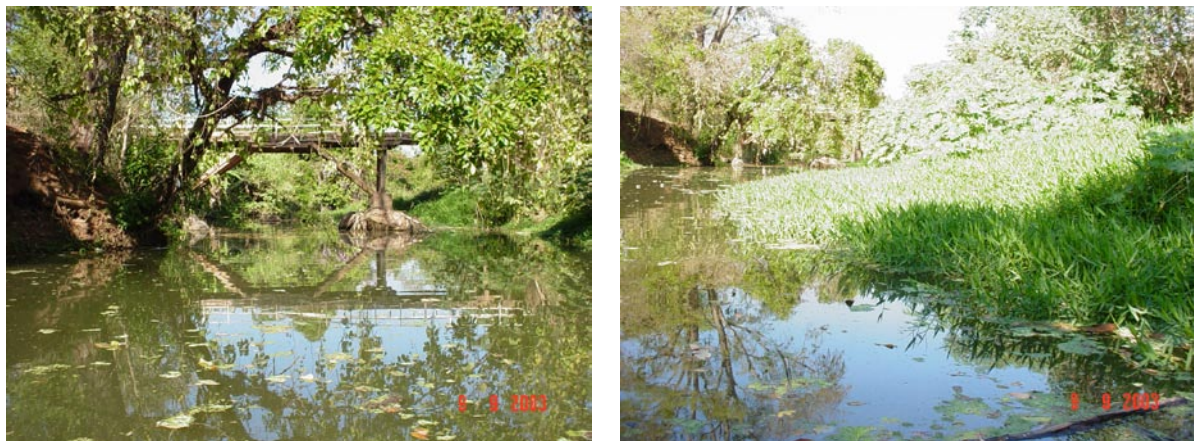
Figura 12: Vista da região a montante da ETE de Minaçú, com a presença de macrófitas aquáticas.

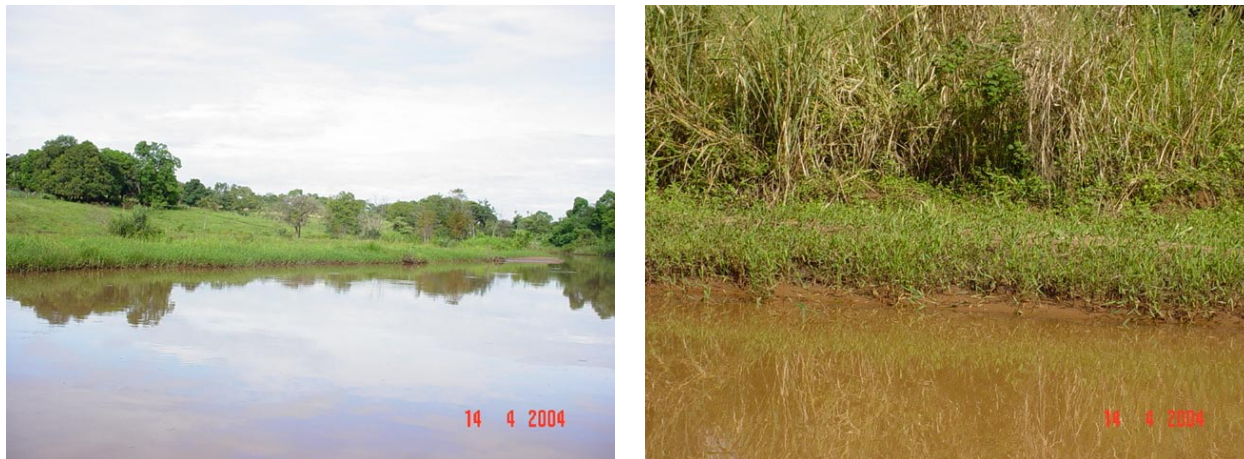
A condição dos solos aluviais presentes no entorno do reservatório, ora favorecem o controle, ora favorecem a proliferação das plantas, dificultando ainda mais a erradicação desta espécie.

Figura 13: Região de deposição do material arenoso, solo aluvial, com a presença da *B. subquadripara* em praticamente toda a região.

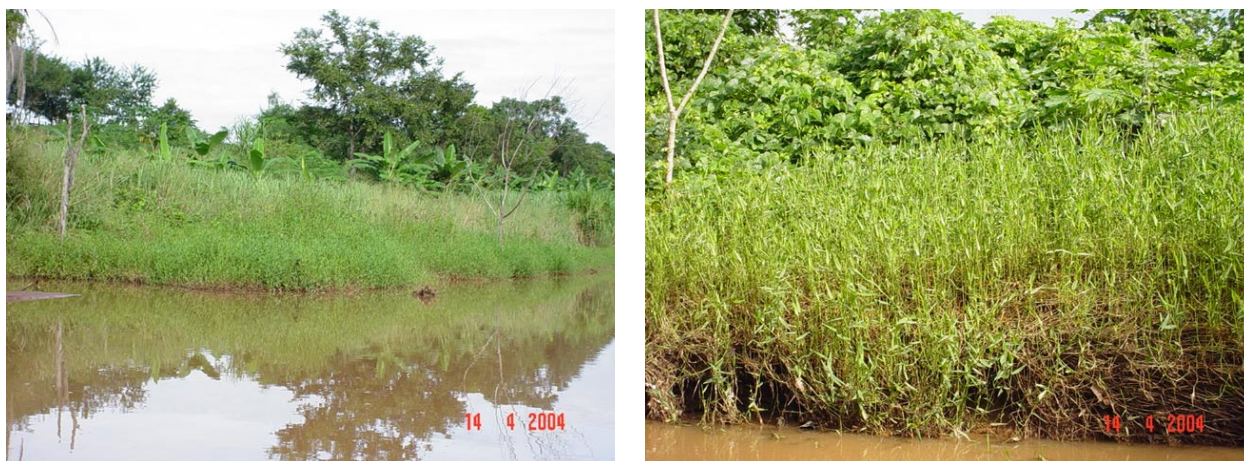
Figura 14: Visões da dominância da *B. subquaripara* sobre as outras plantas que ocupam o ecótono de transição.

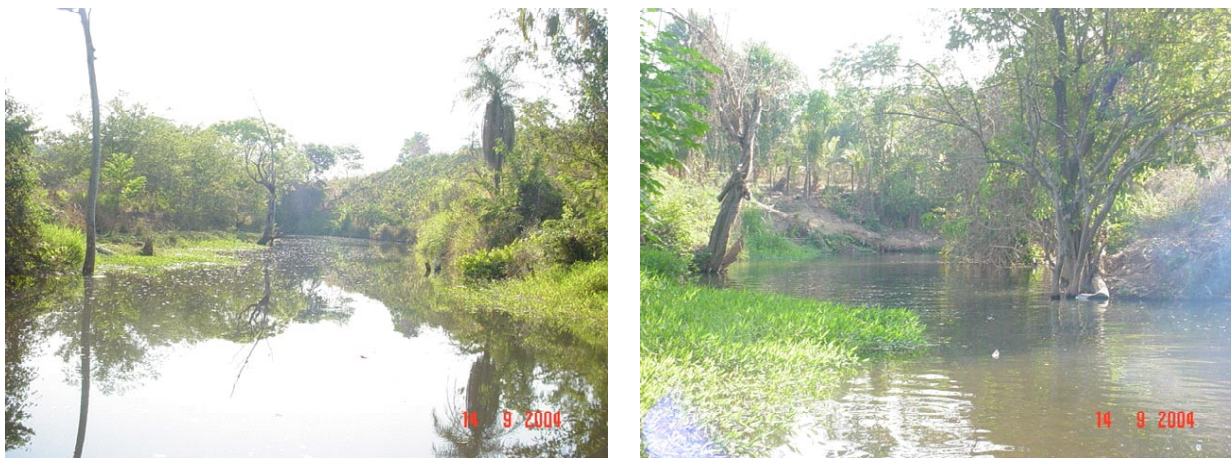
Figura 16: Vista da região da foz do Rio Bonito, onde detectamos um intenso crescimento da *B. subquadripa*.

Na figura 16 podemos observar que apenas a *B. subquadripa* consegue alcançar a região central do rio, provocando o efeito de reter vários tipos de materiais, desde resíduos sólidos até pequenas folhas e massa de algas que eventualmente possam vir a ocorrer.

Portanto, o manejo desta infestação deve ser considerado como uma medida preventiva, visando melhorar as condições ambientais e sanitárias, especialmente nas áreas marginais, onde ocorre a maior parte das interações tróficas e o recrutamento da fauna de peixes residentes, sob o risco de depleção populacional.

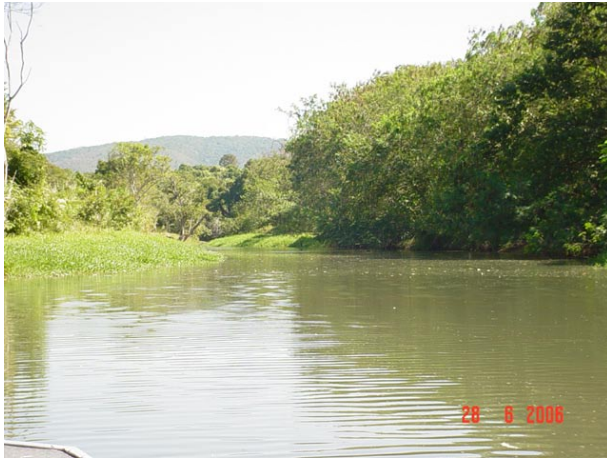
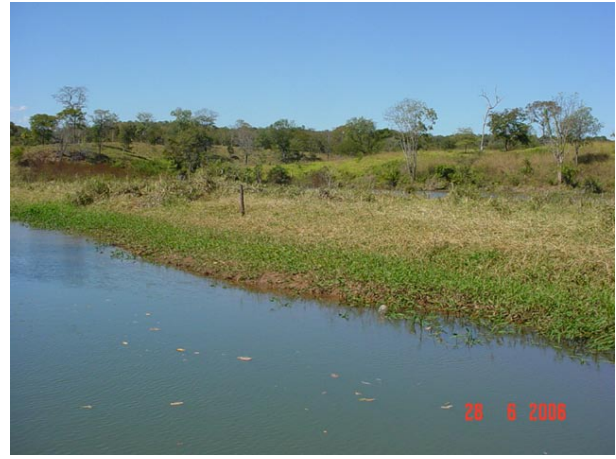
Figura 17: Vista da calha do rio Bonito e da área marginal ocupada pelas macrófitas, predominantemente a *Brachiaria subquadriflora*.

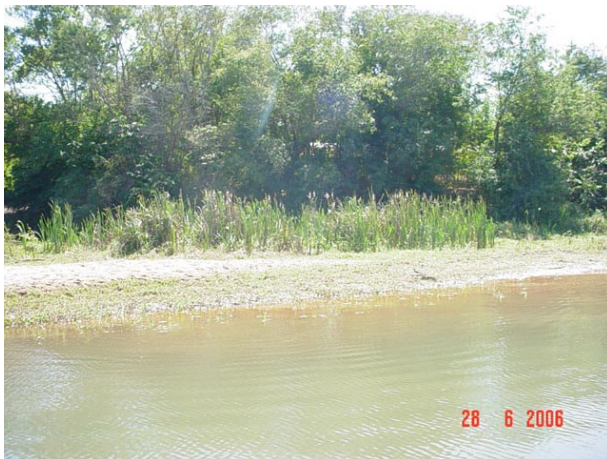
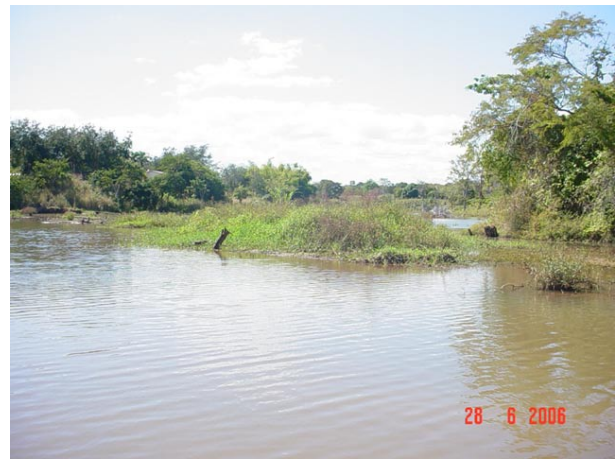
Figura 18: A *Typha angustifolia* e a vegetação desenvolvida nas áreas menos profundas.

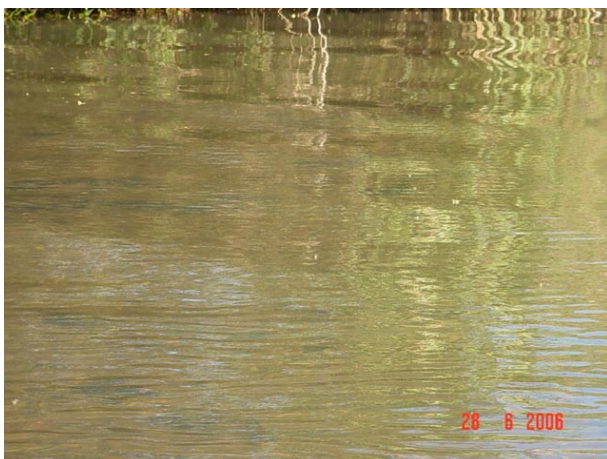
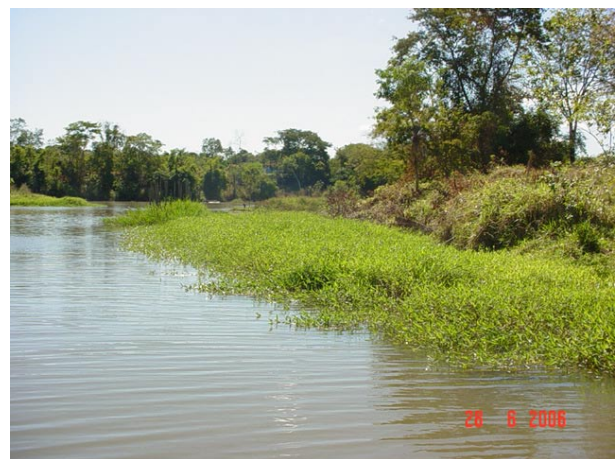
Figura 19: Vista da baixa profundidade do reservatório e o avanço da vegetação aquática presente no ecótono de transição.

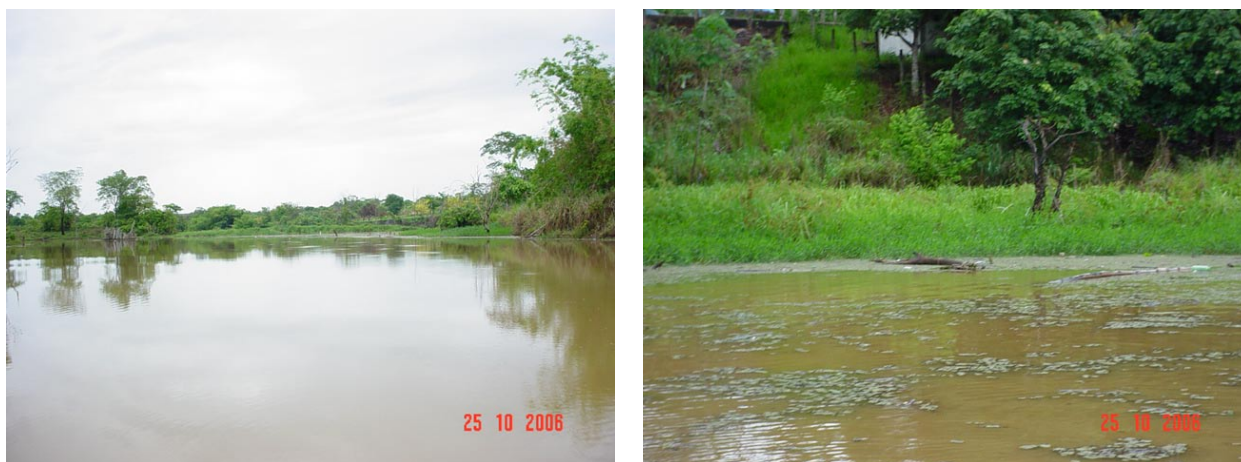
O sétimo levantamento de macrófitas feito no reservatório da UHE Cana Brava nos mostrou a aceleração no processo de formação de várzea na região do Rio Bonito, onde não houve a possibilidade de chegada até a ponte de madeira da Rua 20, local antes facilmente visitado. Houve um processo acelerado de assoreamento desta região e as macrófitas têm encontrado um local ótimo para o seu desenvolvimento, favorecendo o surgimento de vegetações típicas de várzea (*Typha* sp, etc.), como podemos observar na figura 20.

Figura 20: Vista da região da foz do Rio Bonito, local onde se verifica acelerado assoreamento.

Nesta região as macrófitas estão presentes por efeito das condições de diminuição da profundidade o que permite o acesso do sistema radicular ao sedimento, rico em nutrientes. Assim as plantas são efeitos e não causas da formação de várzeas.

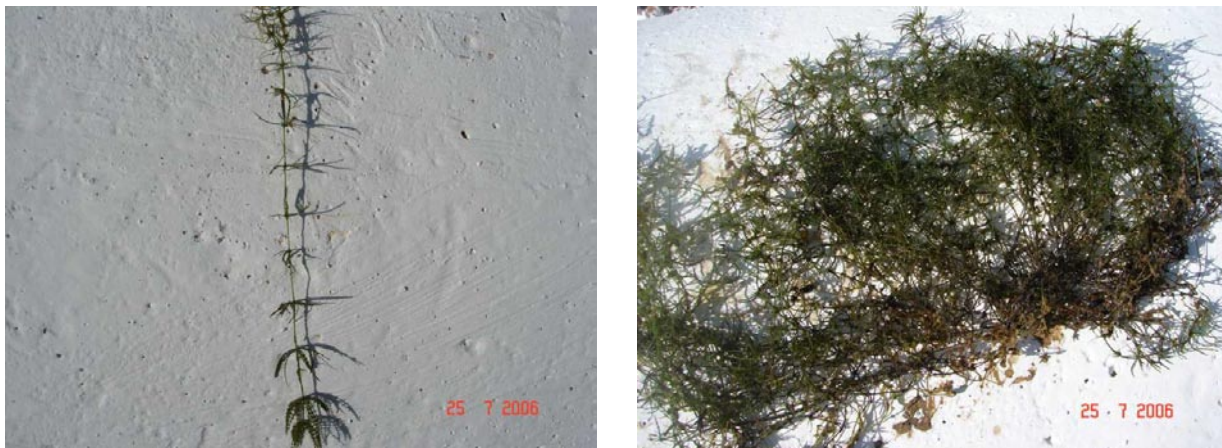
Figura 22: Vista da espécie infestante - *Chara rusbyana*.

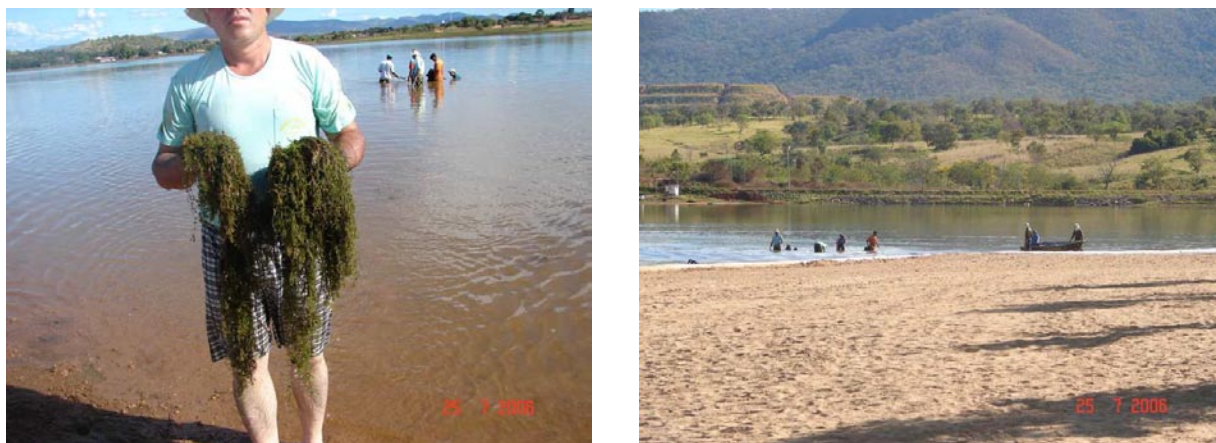
Figura 23: Vista do local onde foram encontradas as infestações de *Chara rusbyana*.

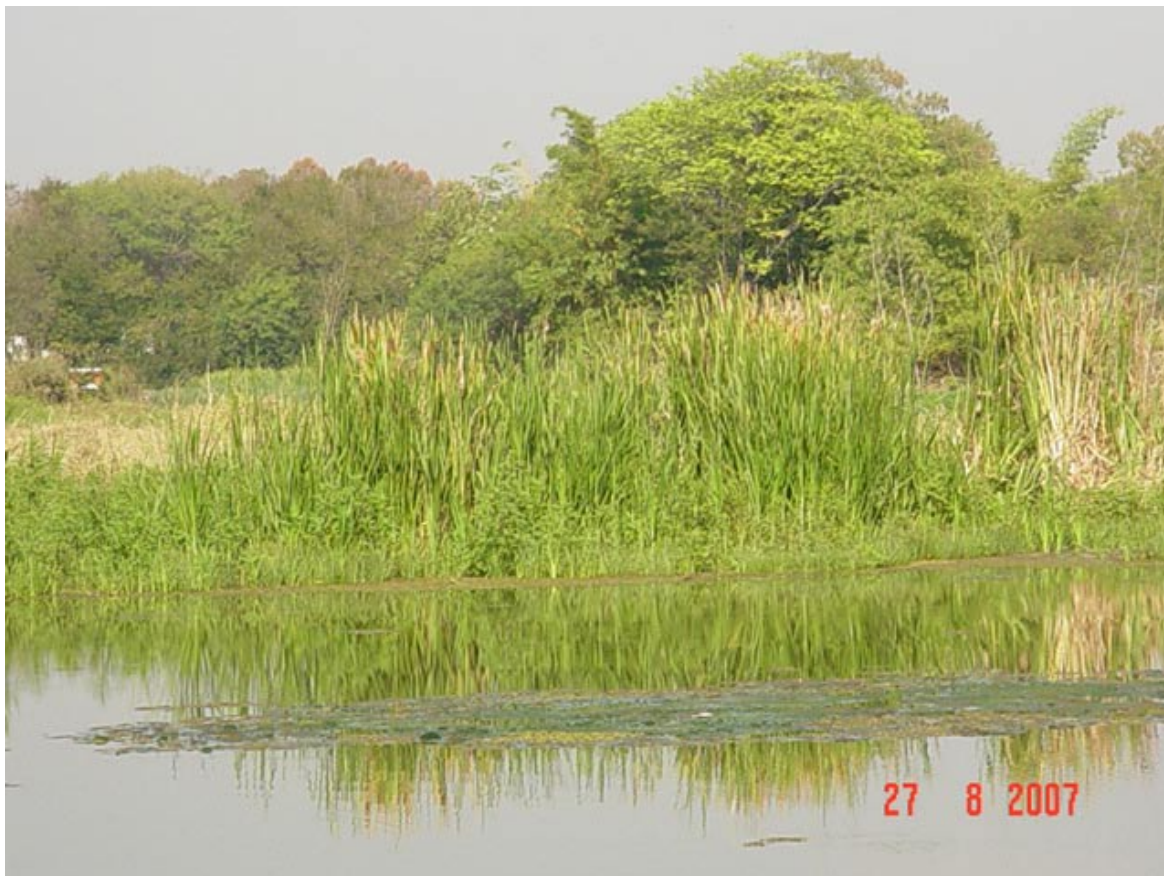
É invasora de porte e de difícil erradicação, aumenta a evaporação de reservatórios em 80%. É ambiente para proliferação de mosquitos. A sua distribuição geográfica é de ocorrência ampla, neotropical, do Canadá aos EUA até a Patagônia, ocorre em todo o Brasil.

Figura 26: Vista da *Typha angustifolia* – Taboa, na região da foz do rio Bonito em 27/08/2007.

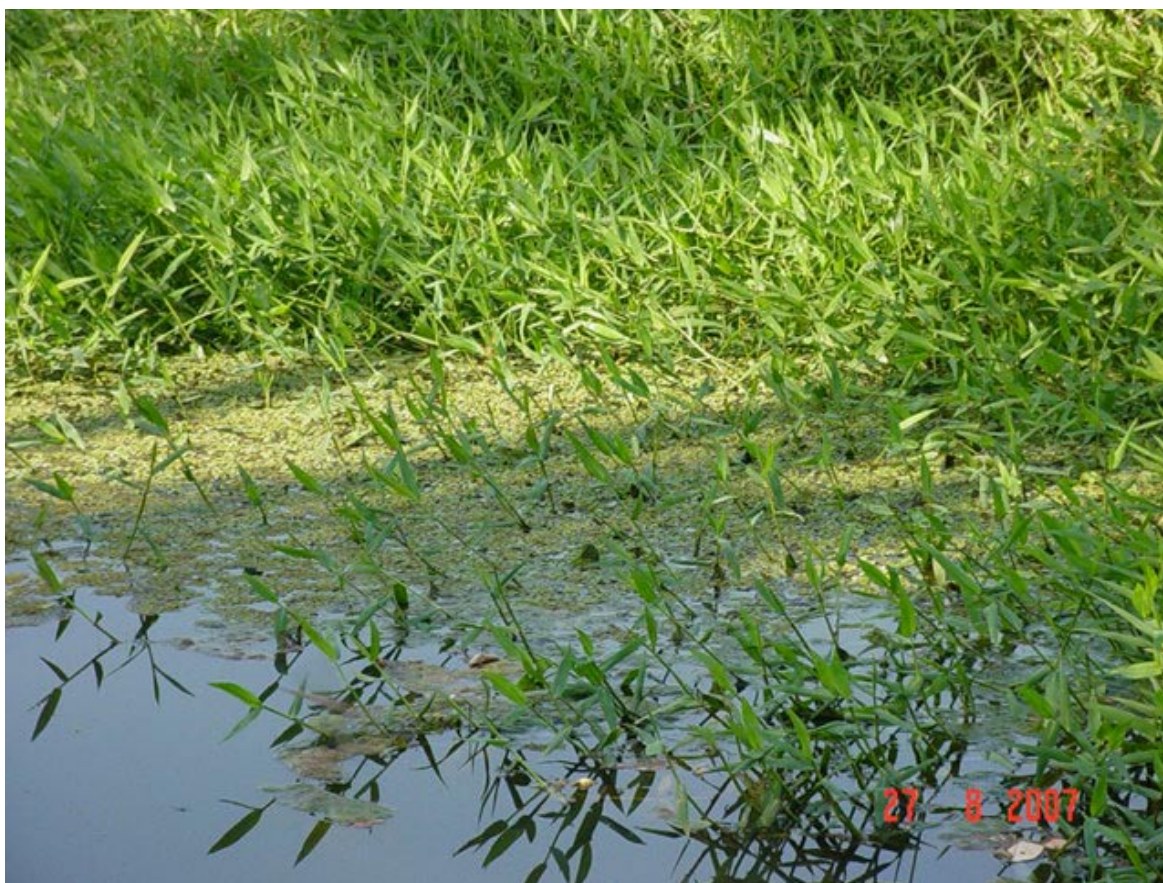
Figura 27: Vista de uma infestação de *Brachiaria subquadripara* associada à *Salvinia auriculata* na região da foz do rio Bonito em 27/08/2007.

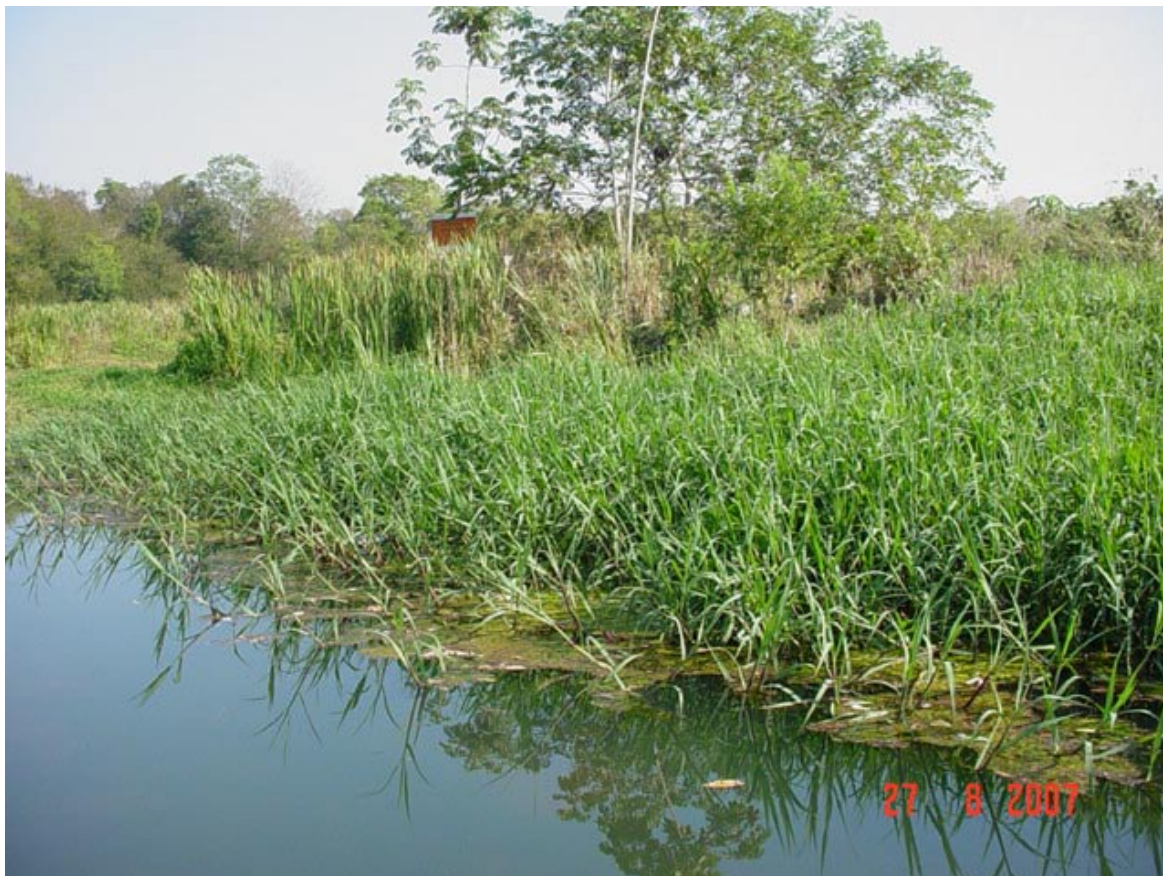
Figura 28: Vista da área de ocupação das espécies *Echinochloa polystachya* na região da foz do rio bonito em 27/08/2007.

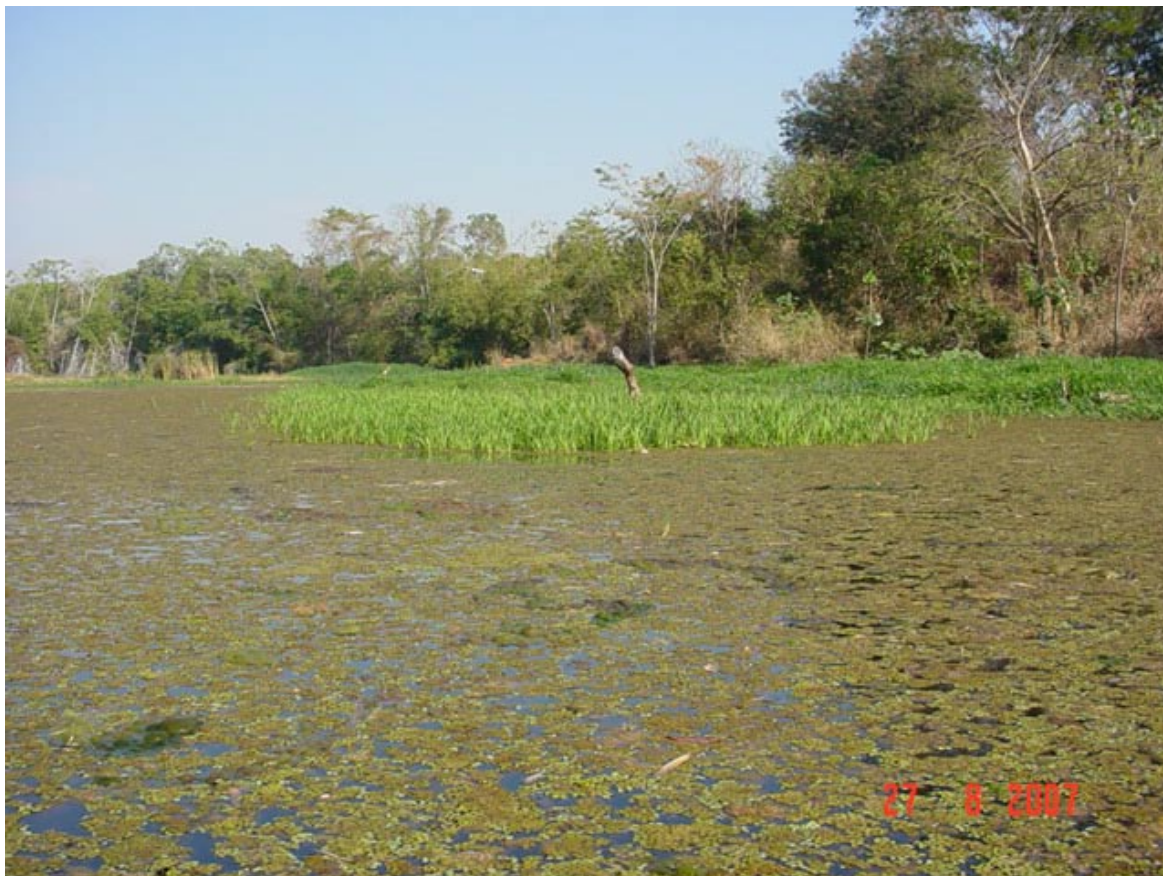
Figura 29: Vista da espécie *Salvinia auriculata* na região da foz do rio Bonito em 27/08/2007.

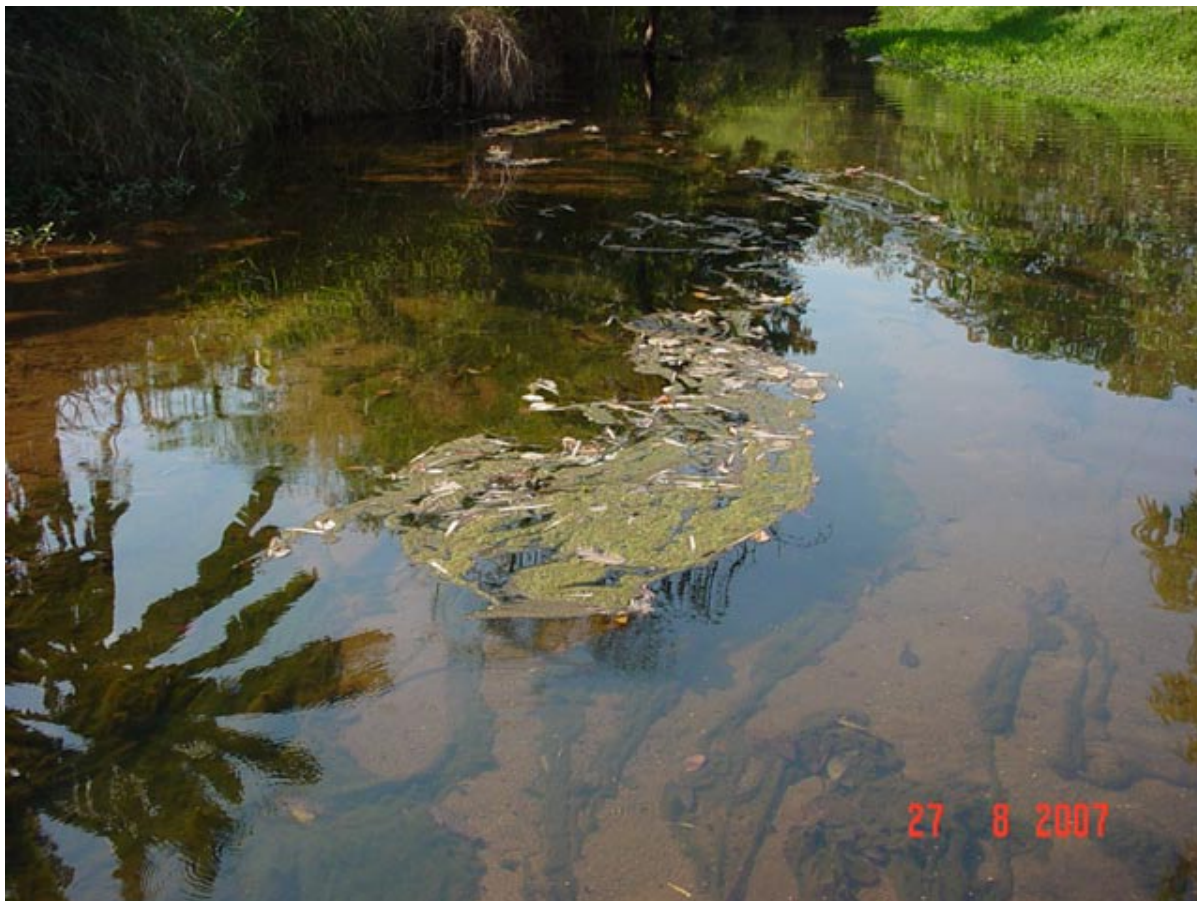
Figura 30: Vista da infestação de algas do gênero *Pithophora* na região do fundo do rio Bonito juntamente com uma massa de algas desprendidas e em fase de desprendimento.

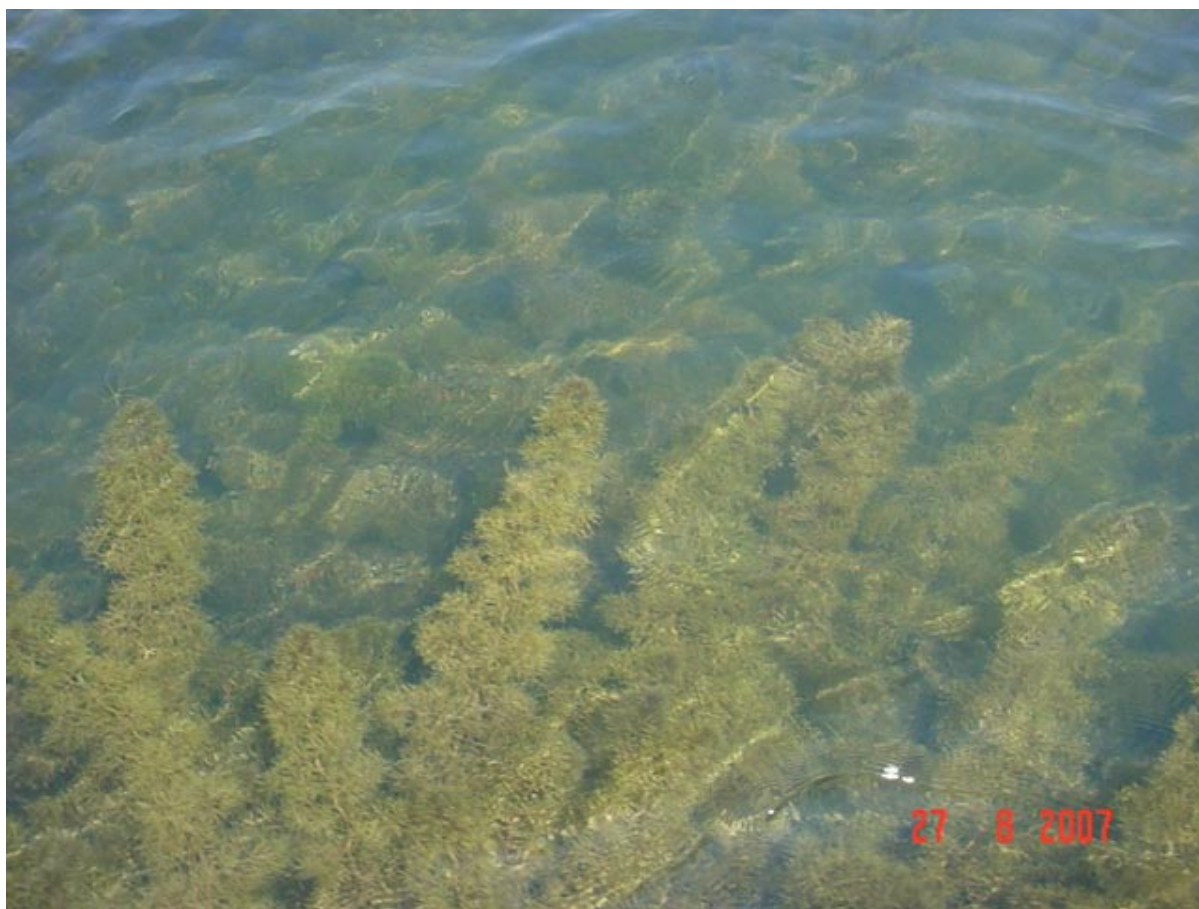
Figura 31: Vista da infestação de *Chara* sp. na região da foz do córrego do Amianto em agosto de 2007.

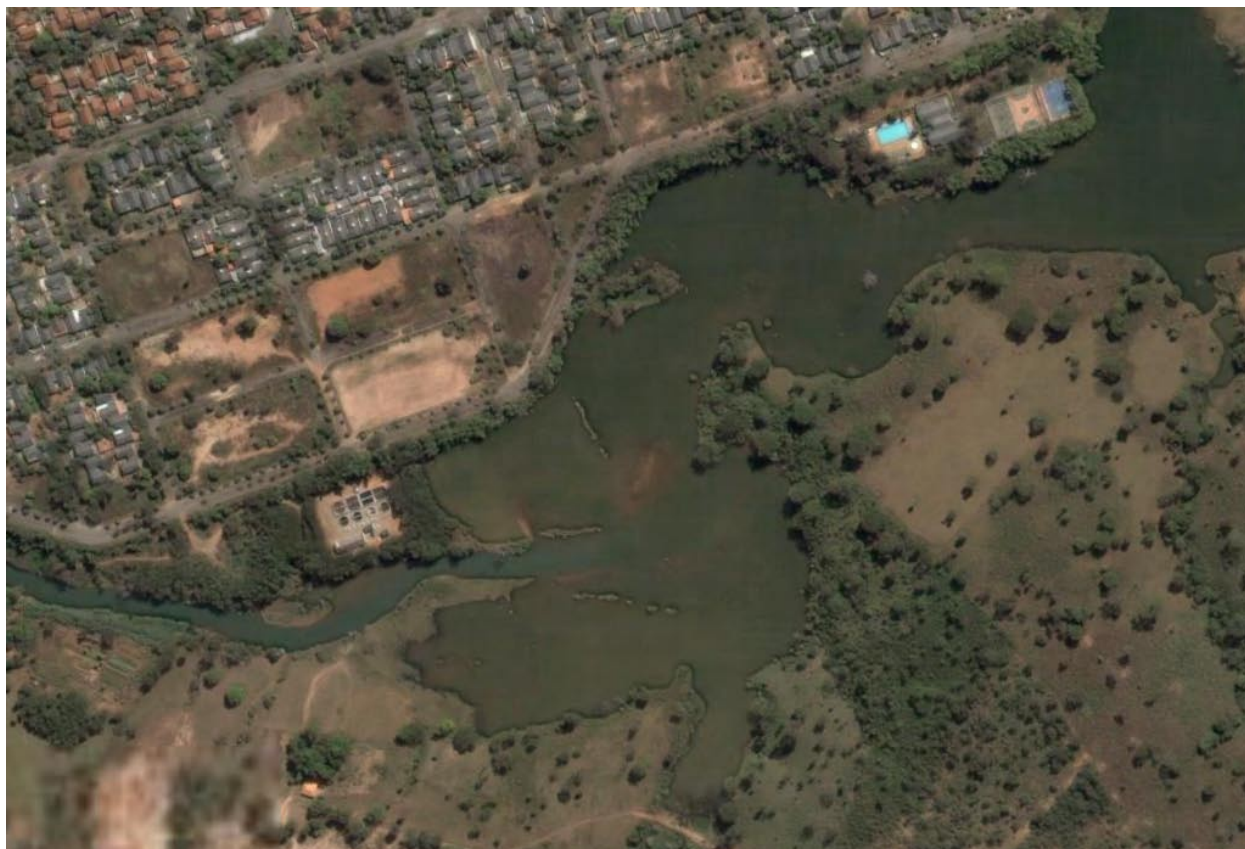
Na figura 33 podemos observar a região da desembocadura do rio Bonito que traz muito material sedimentável, este é o foco de controle associado à carga orgânica e de resíduos sólidos que favorecem a proliferação de insetos vetores.

Figura 33: Vista aérea da região da ETE de Minaçú – Go, próximo à foz do rio Bonito.

Nesta região não é recomendada qualquer intervenção o que pode vir a desequilibrar um sistema já estabelecido de sucessão vegetal.

O monitoramento da região a cada 10 ou 15 dias é fundamental para a predição da infestação de espécies exóticas ou novas na região.

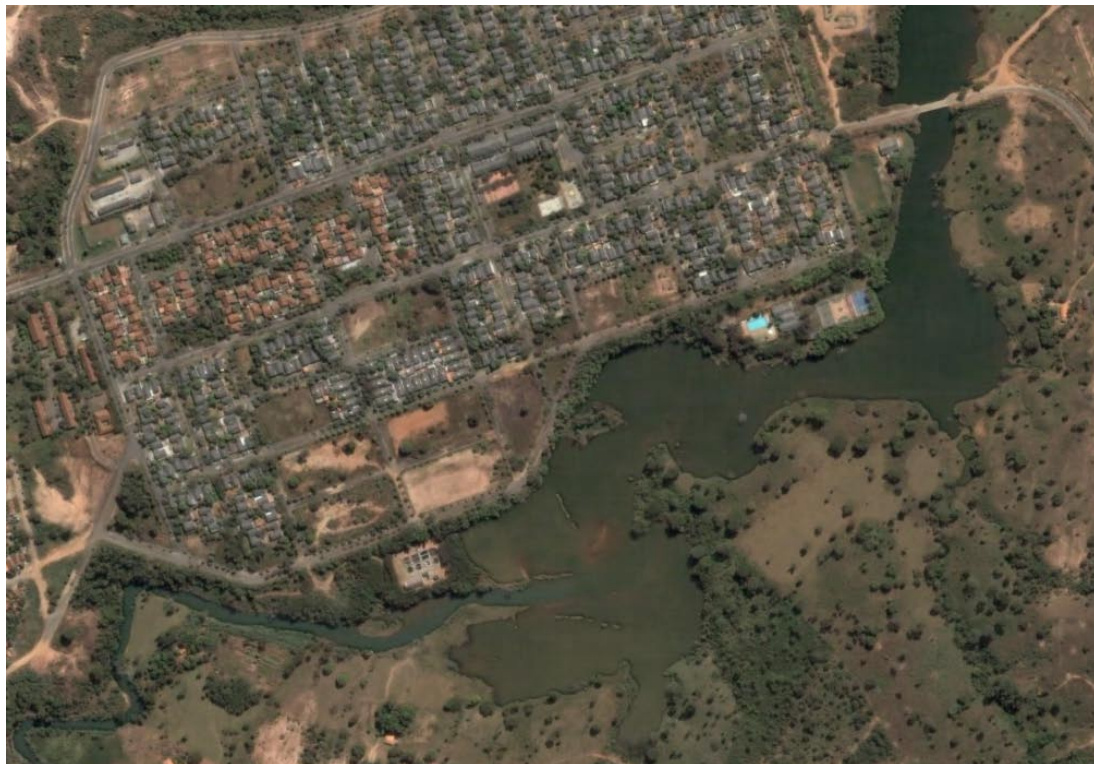
Figura 34: Vista aérea da região da foz do rio Bonito em Minaçu – GO.

Na figura 34 temos uma visão geral da área da foz do rio Bonito. Da região do Clube até a ponte de concreto é recomendável a retirada da espécie *Salvinia auriculata* que pode trazer sérios riscos à qualidade ambiental da área e à saúde pública além de melhorar esteticamente esta região já desfavorecida para grande quantidade de resíduos sólidos lançados pela população.

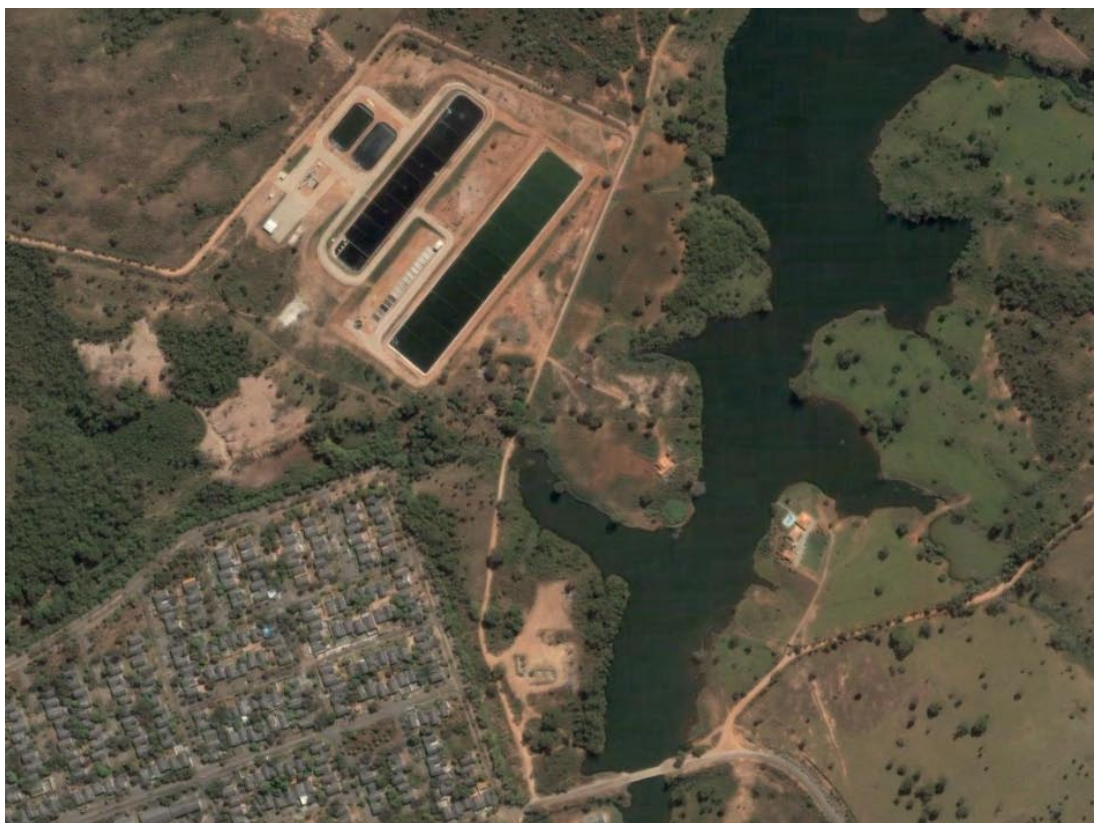
Na figura 35 temos a visão da região a jusante da ponte de concreto do rio bonito, ao lado da estação de tratamento de esgoto da cidade de Minaçú. A presença de macrófitas nesta região é importante também para ser um bioindicador da presença de cargas orgânicas e de nutrientes, reiterando assim a eficiência no controle de qualidade da operação da estação.

Em agosto de 2007 não foram verificadas presenças de macrófitas próximas à ETE Minaçú – GO.

Figura 35: Vista aérea da região da nova ETE de Minaçu –GO e do braço do rio Bonito formado pelo reservatório da UHE Cana Brava.

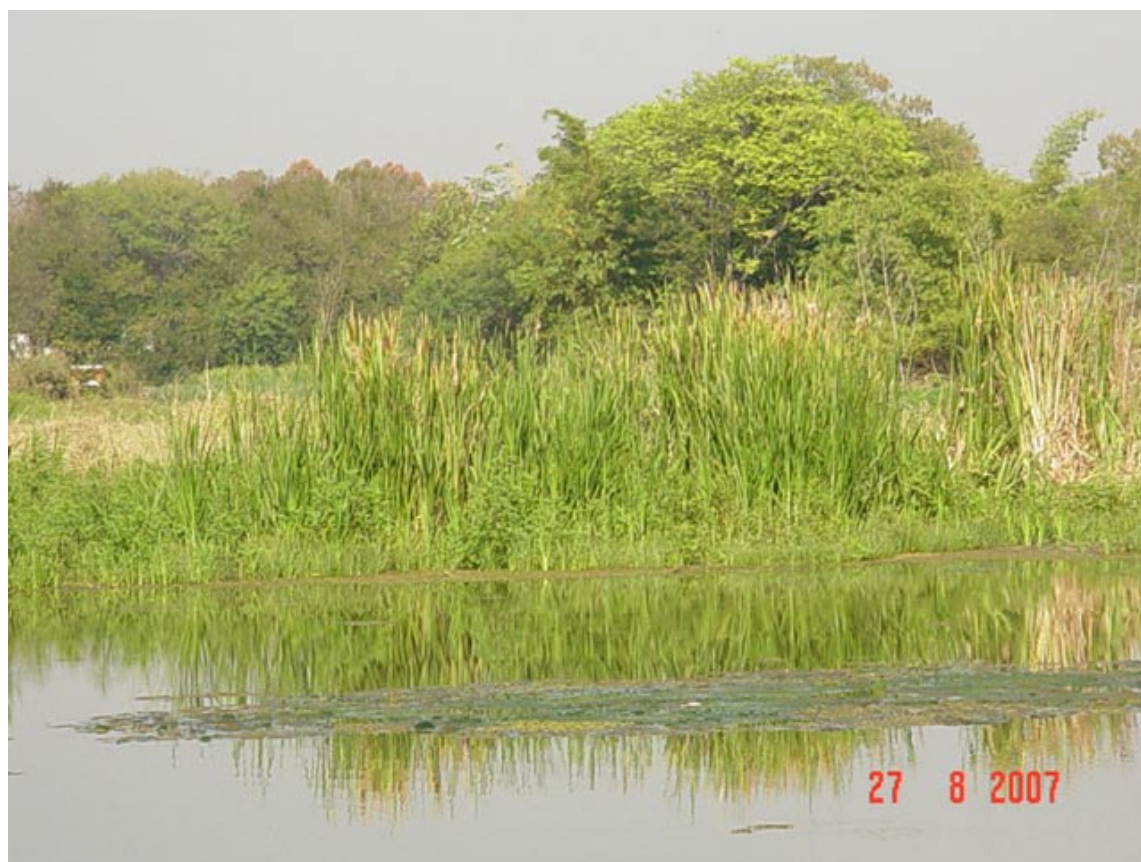
É invasora de porte e de difícil erradicação, aumenta a evaporação de reservatórios em 80%. É ambiente para proliferação de mosquitos. A sua distribuição geográfica é de ocorrência ampla, neotropical, do Canadá aos EUA até a Patagônia, ocorre em todo o Brasil.

Figura 39: Vista da *Typha angustifolia* – Taboa, na região da foz do rio Bonito em 27/08/2007.

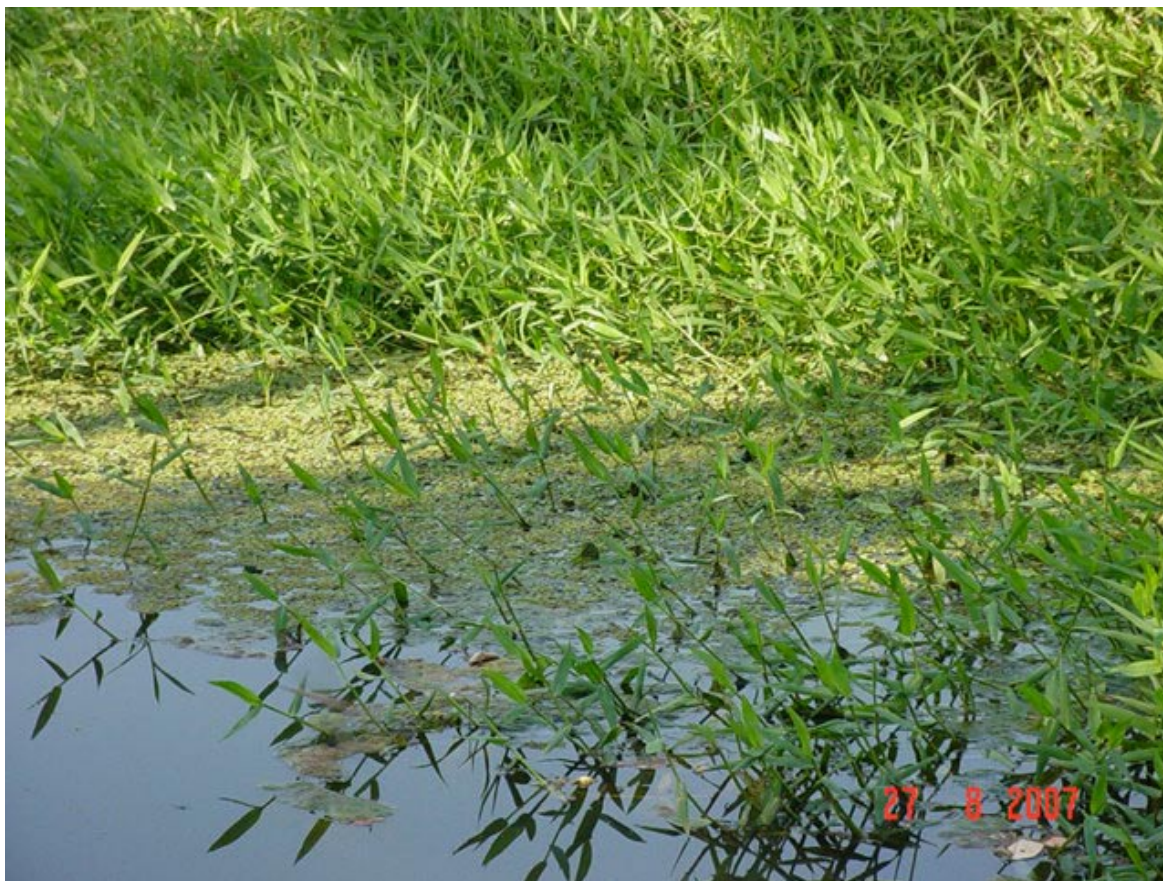
A *Brachiaria subquadripara* comumente chamada de braquiária do brejo ou Tanner-grass, apresentada na Figura 40, é uma planta perene, prostrada ou sub-ereta, estolonífera, de colmos glabros e carnosos com enraizamento nos nós inferiores, de 50-100 cm de altura, originária da África tropical. Propaga-se exclusivamente através de estolões.

Figura 40: Vista de uma infestação de *Brachiaria subquadripara* associada à *Salvinia auriculata* na região da foz do rio Bonito em 27/08/2007.
