PROGRAMA DE MONITORAMENTO DAS MACRÓFITAS AQUÁTICAS USINA HIDRELÉTRICA DE CANA BRAVA - UHCB

RELATÓRIO CONSOLIDADO

SETEMBRO DE 2009

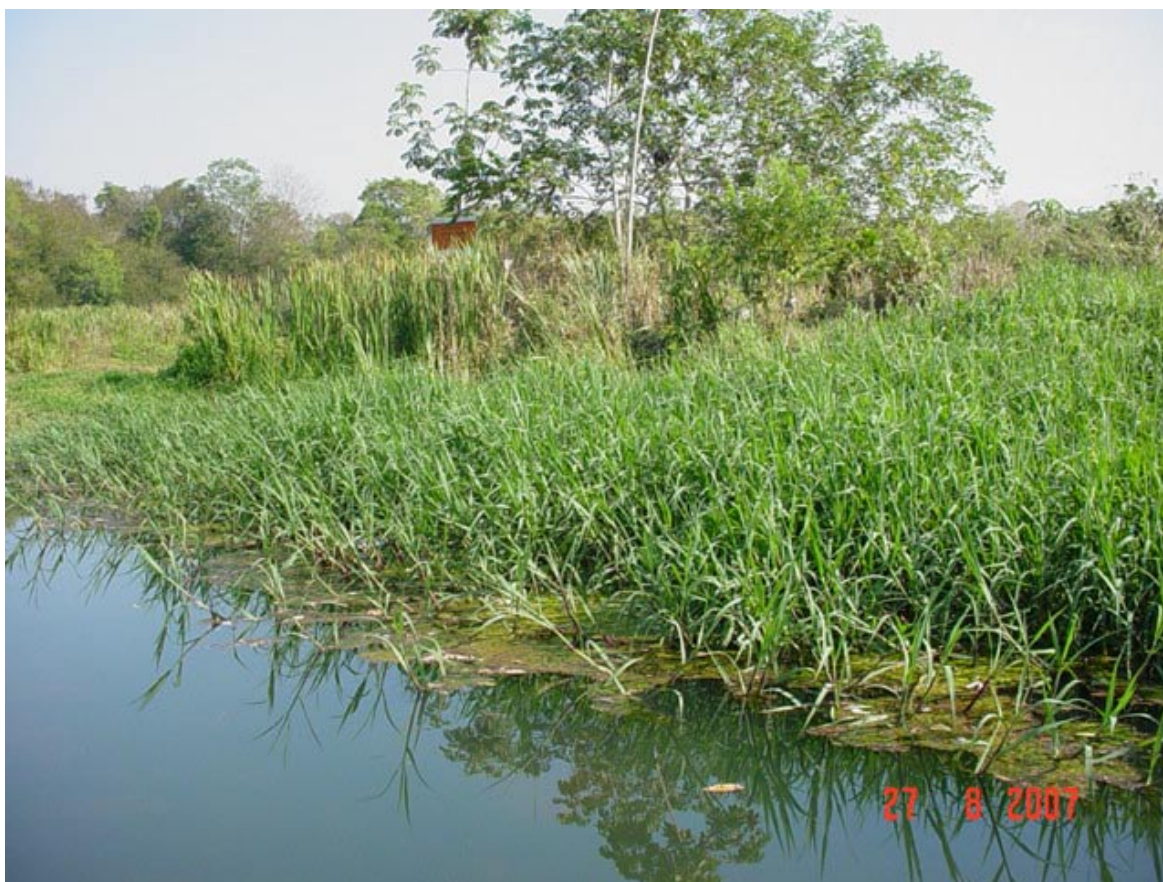
Figura 41: Vista da área de ocupação das espécies *Echinochloa polystachya* na região da foz do rio bonito em 27/08/2007.

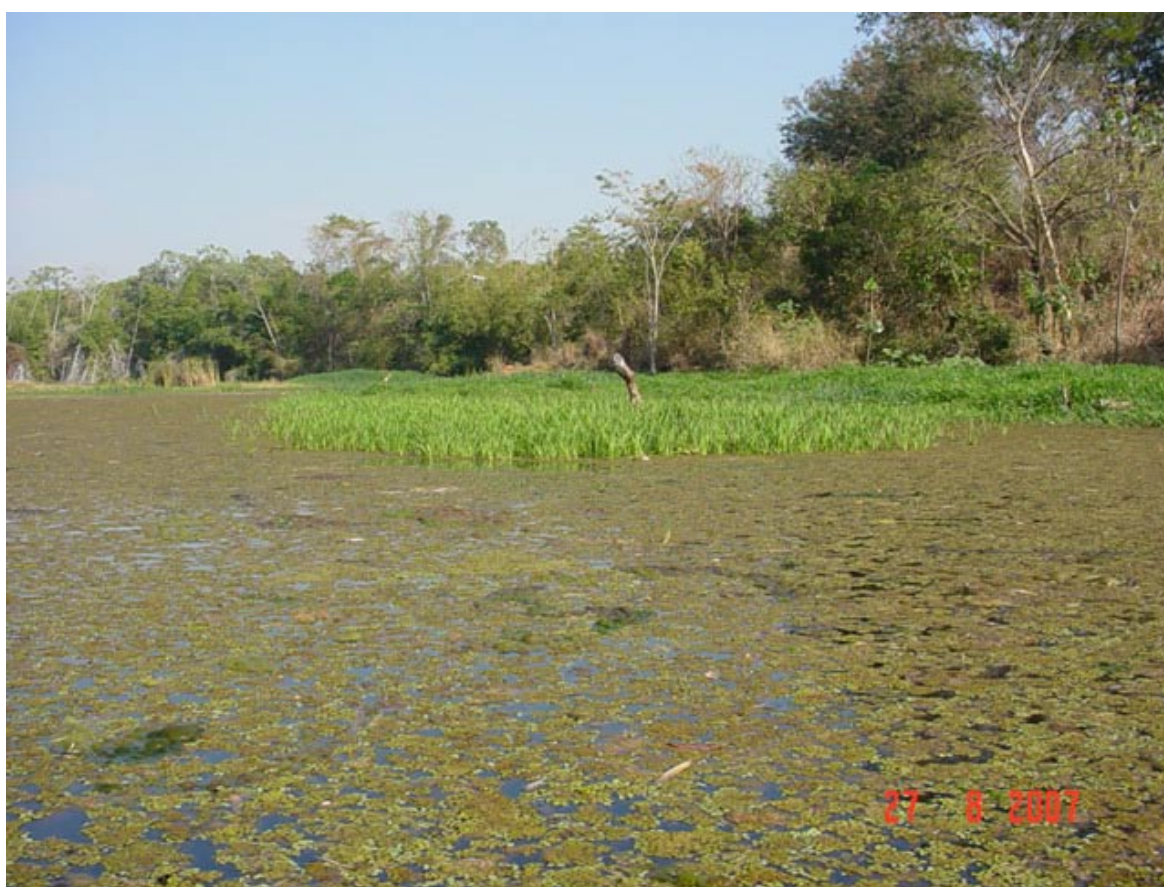
Chegam a produzir 65 t/ha de massa seca por ano sob condições ótimas de calor e nutrientes. Nessas condições, impedem a navegação, obstruem turbinas bem como afetam negativamente a vida aquática reduzindo as trocas gasosas e penetração de luz na coluna de água.

Figura 42: Vista da espécie *Salvinia auriculata* na região da foz do rio Bonito em 27/08/2007.

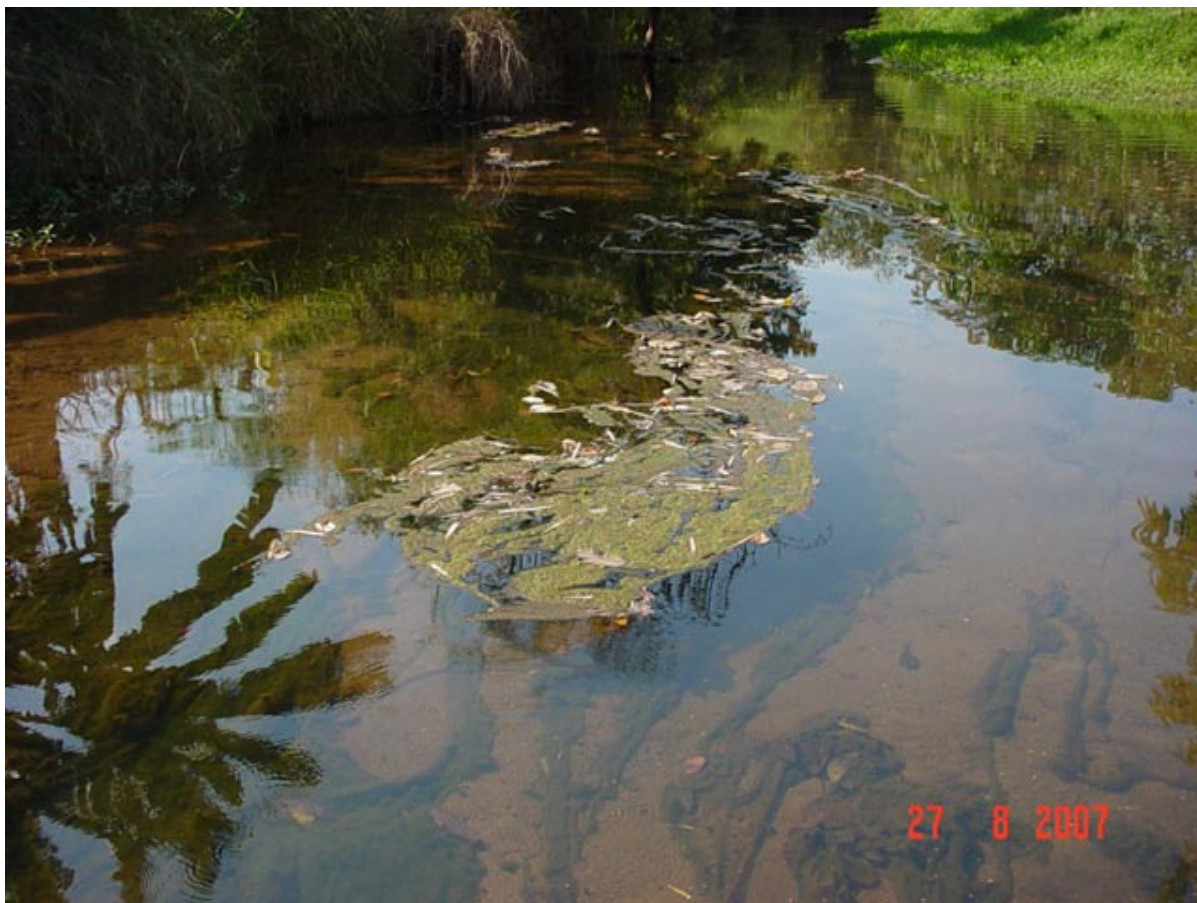
Figura 43: Vista da infestação de algas do gênero *Pithophora* na região do fundo do rio Bonito juntamente com uma massa de algas desprendidas e em fase de desprendimento.

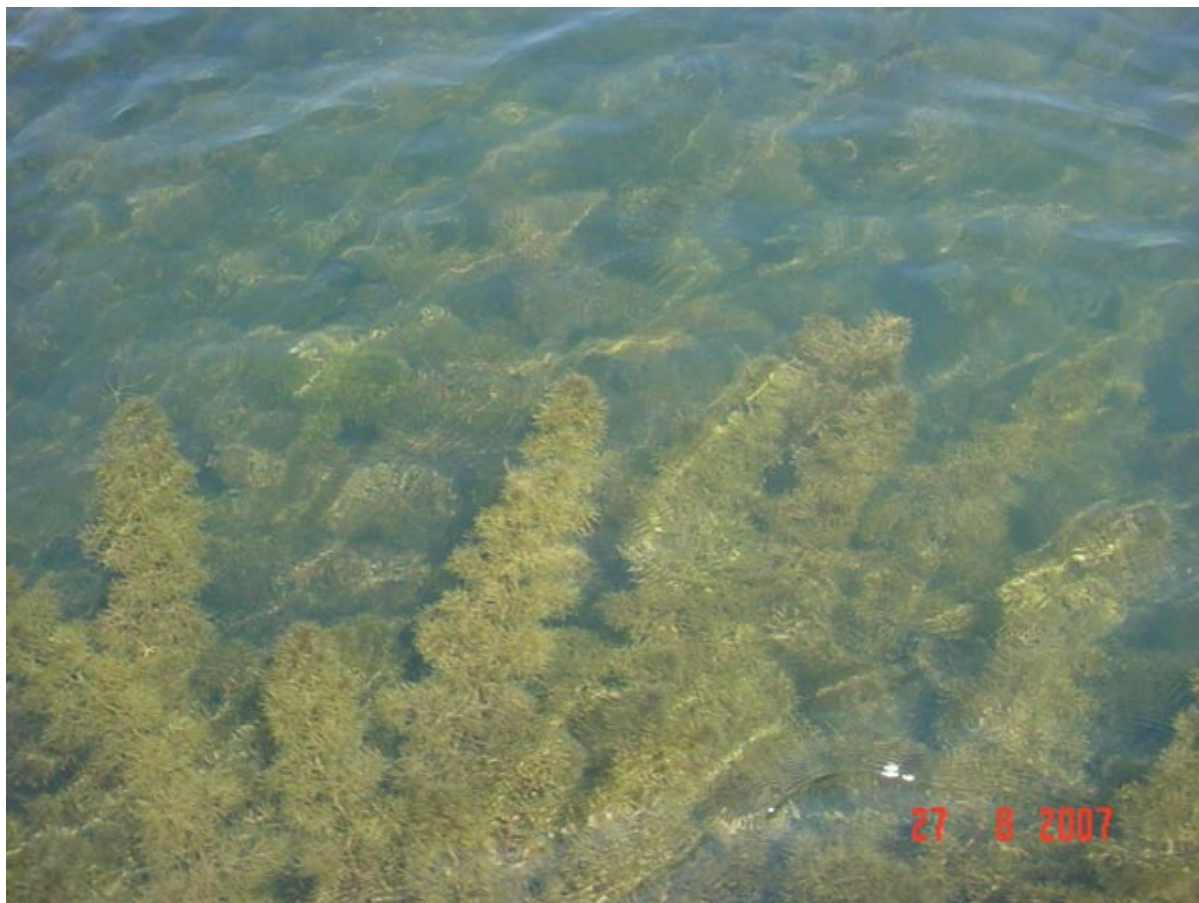
Figura 44: Vista da infestação de *Chara* sp. na região da foz do córrego do Amianto em agosto de 2007.

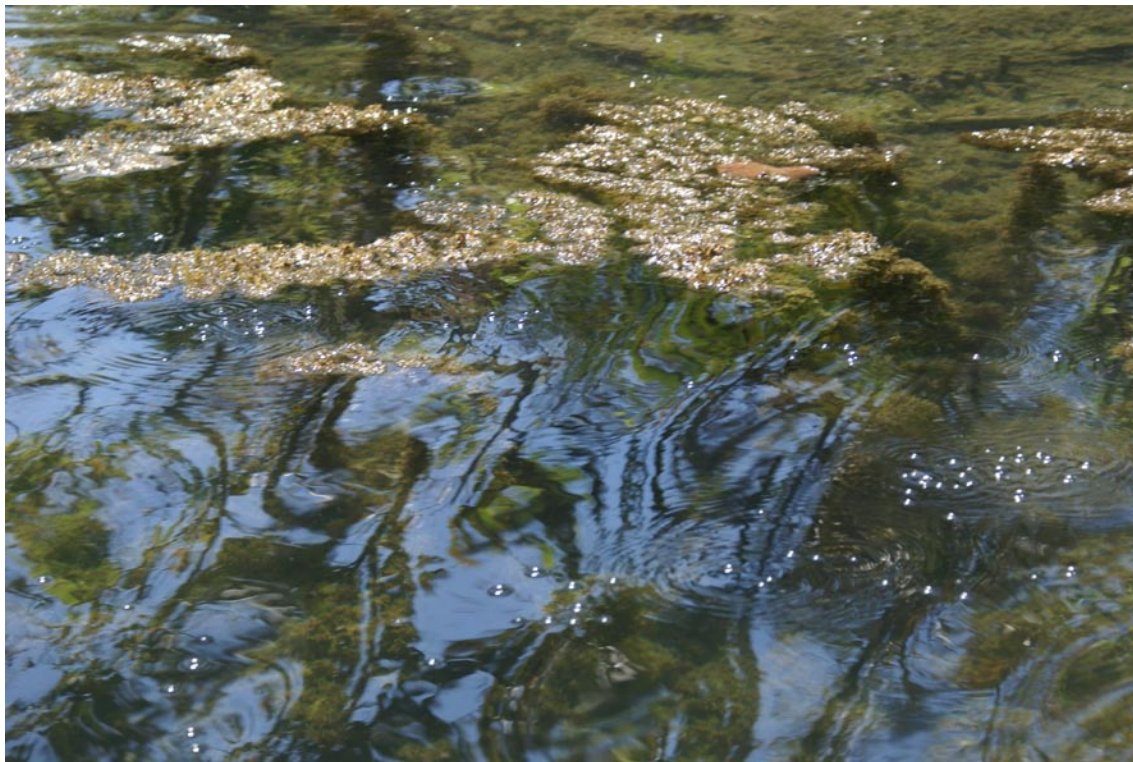
Figura 52: Vista da ocorrência de *Chara rusbyana* em ambiente de baixa profundidade e alta transparência, em setembro de 2009.

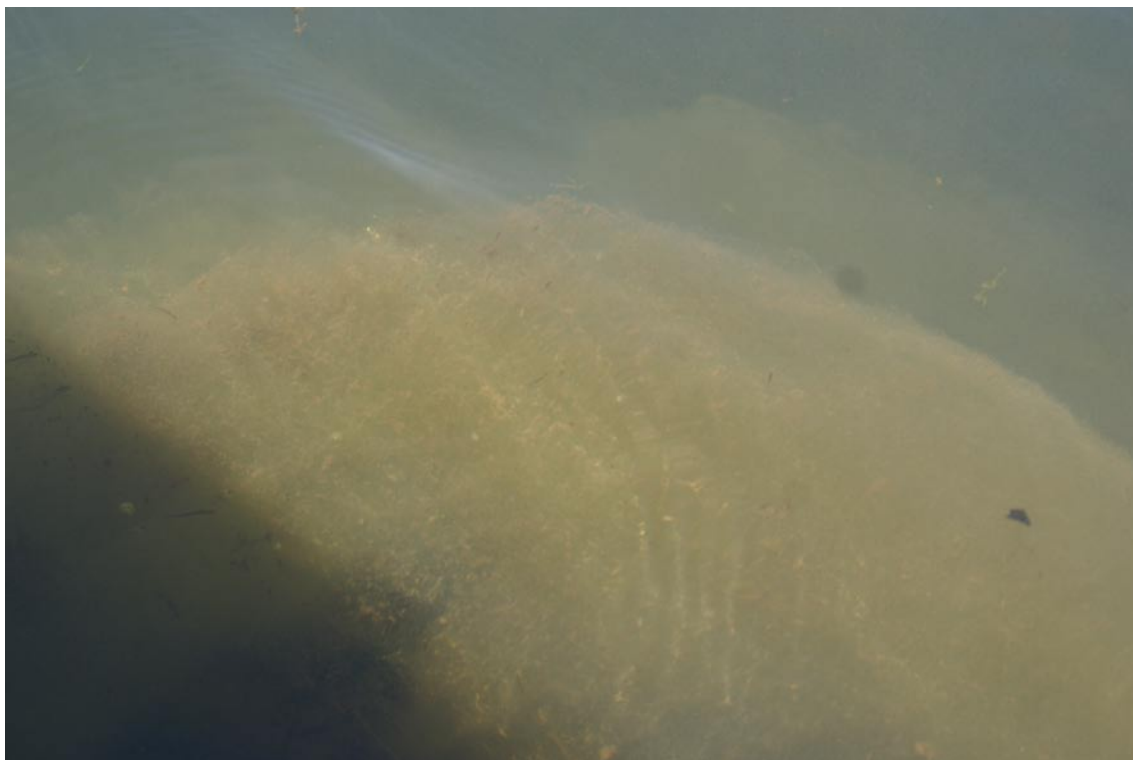
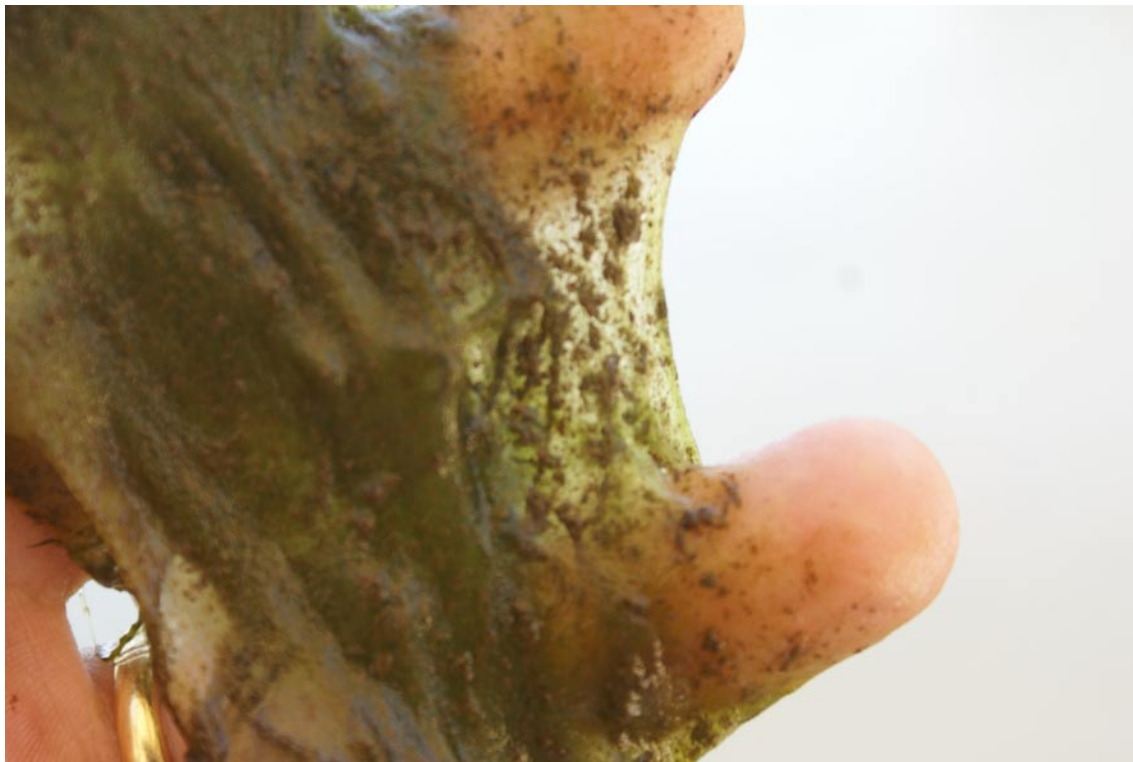
Figura 53: Vista do *Hydrodictyonum* spp, alga filamentosa recém identificada no reservatório de Cana Brava, em setembro de 2009.

Figura 54: Vista do *Hydrodictyonum* spp, alga filamentosa recém identificada no reservatório de Cana Brava, em setembro de 2009.

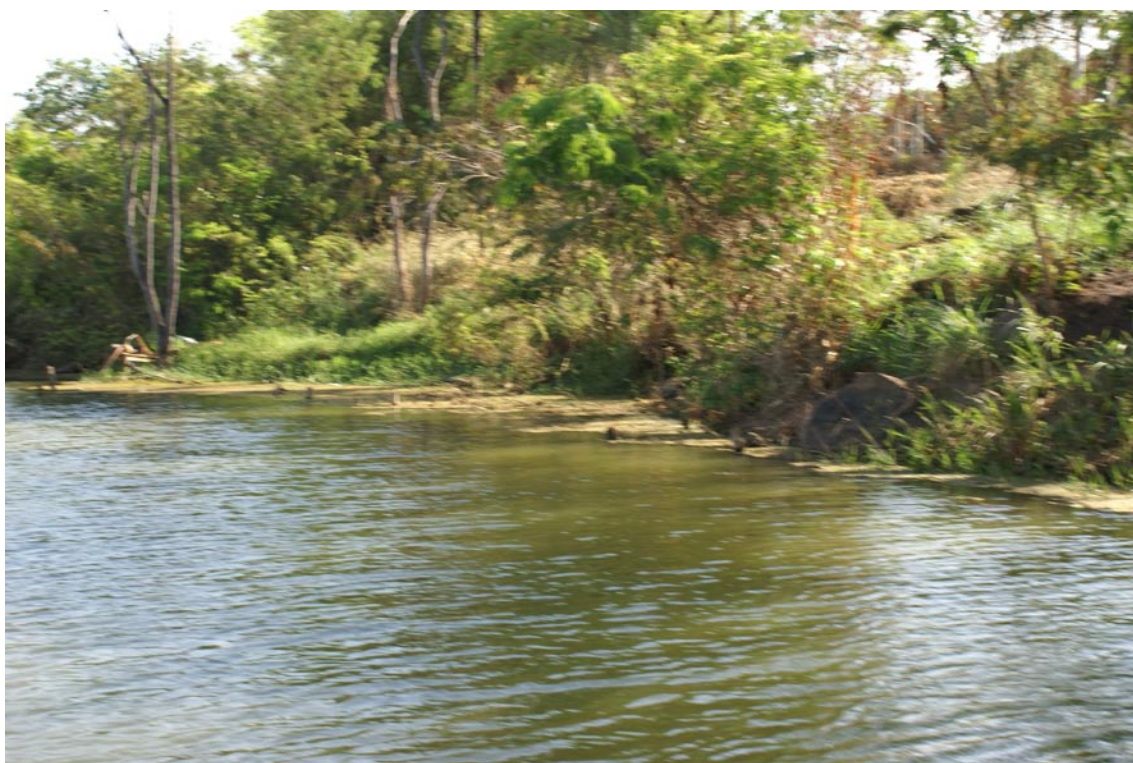
Figura 55: Vista da ocorrência de macrófitas na região marginal do rio Bonito, em setembro de 2009.

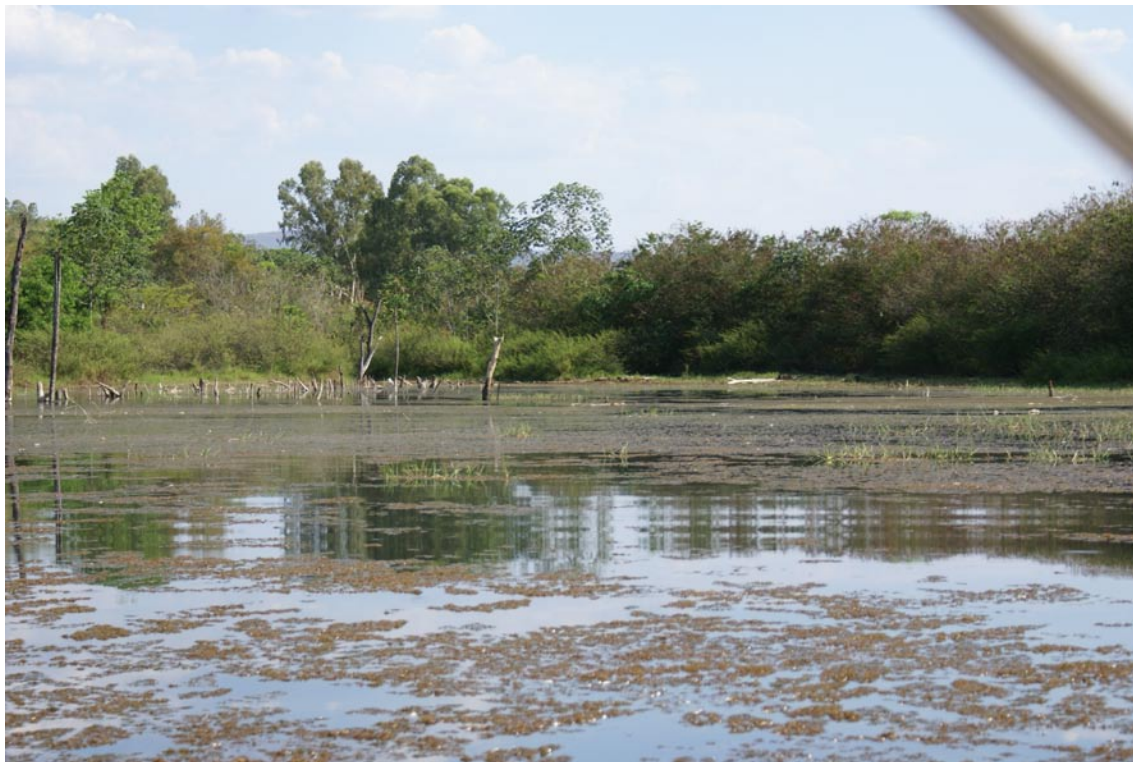
Figura 56: Vista da ocorrência de macrófitas na região da foz do rio Bonito, antes da ponto de concreto, em setembro de 2009.

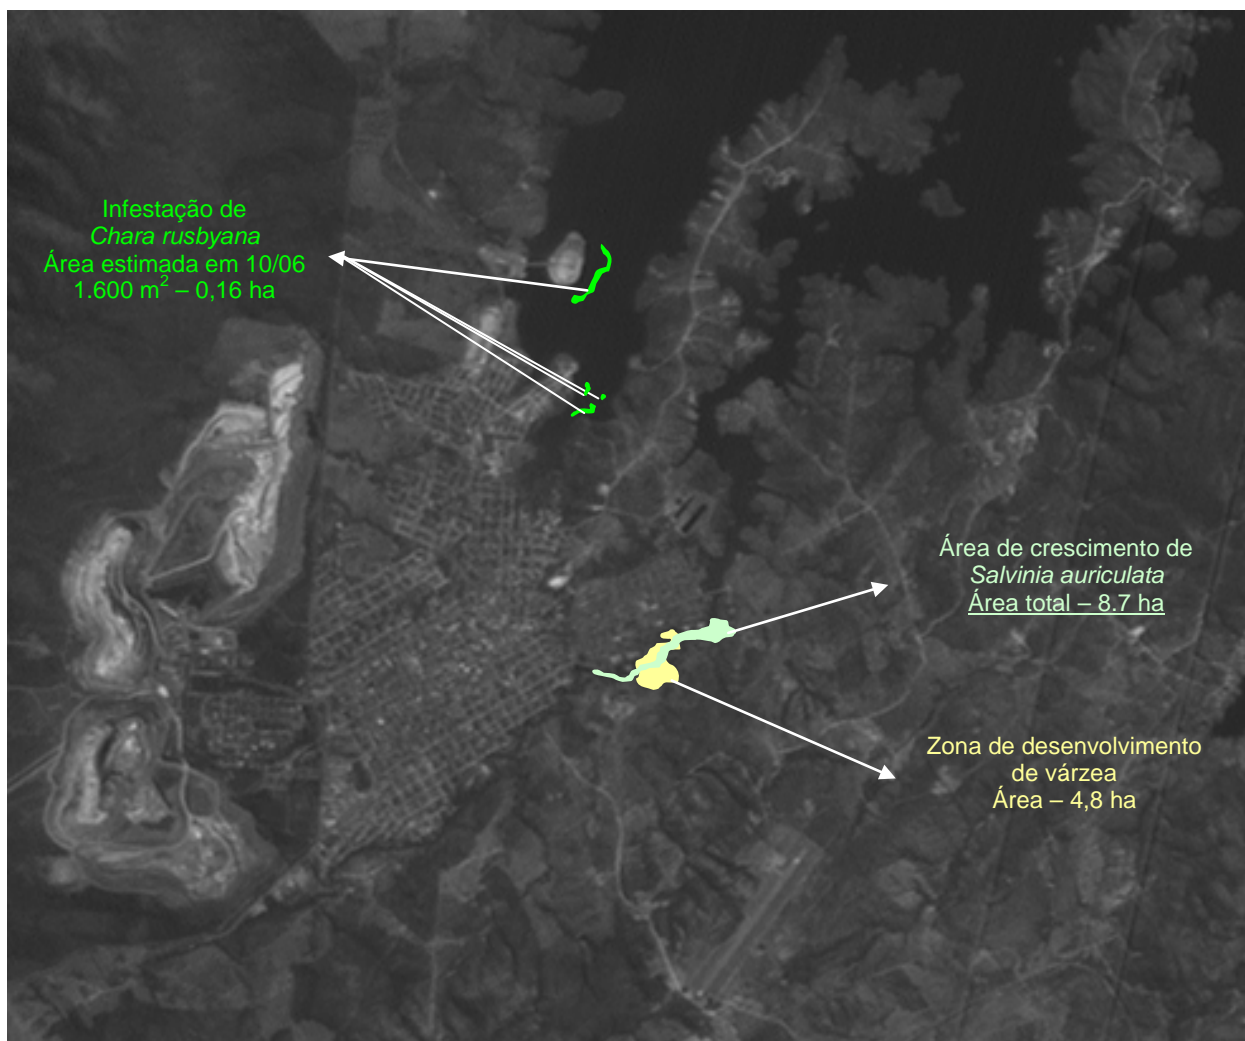
Em todas estas hipóteses é difícil a indicação exata do momento e forma de surgimento destas macrófitas. Na figura 55 temos as regiões de surgimento de macrófitas no reservatório e as respectivas áreas estimadas em outubro de 2006.

Figura 55: Vista da região da cidade de Minaçu – GO e a área de interface com o reservatório e as áreas das infestações de macrófitas

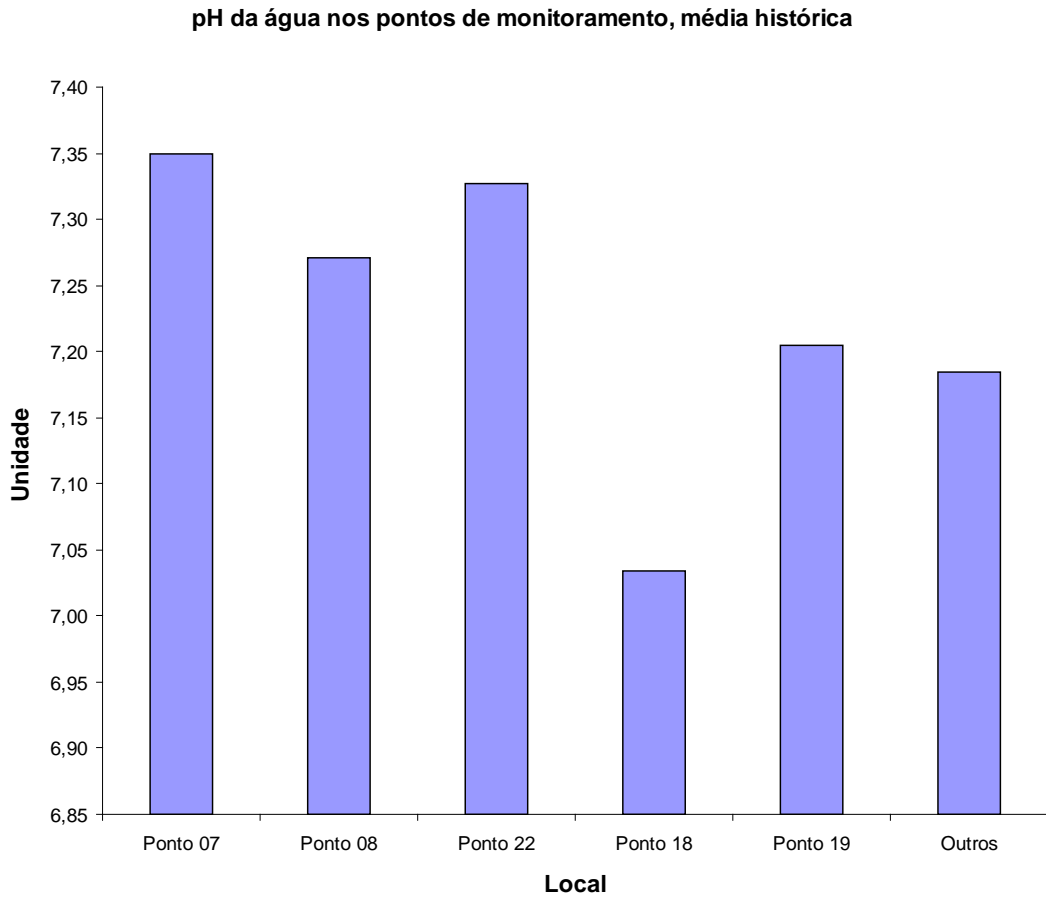
Figura 57: Representação gráfica do pH médio histórica nos diferentes pontos de monitoramento limnológico do reservatório da UHCB.

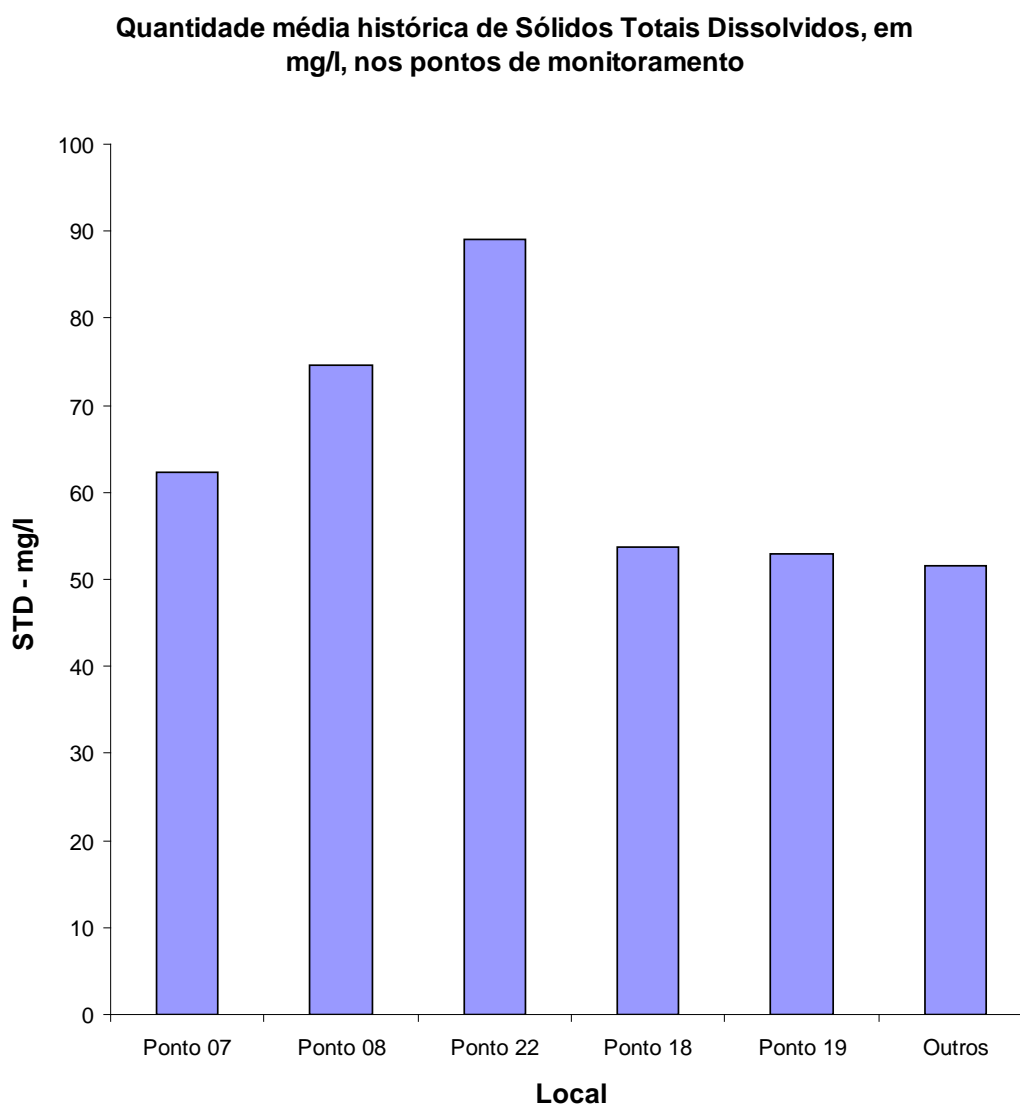
Figura 59: Representação gráfica da quantidade média histórica de Sólidos Totais Dissolvidos, nos diferentes pontos de monitoramento limnológico do reservatório da UHCB.

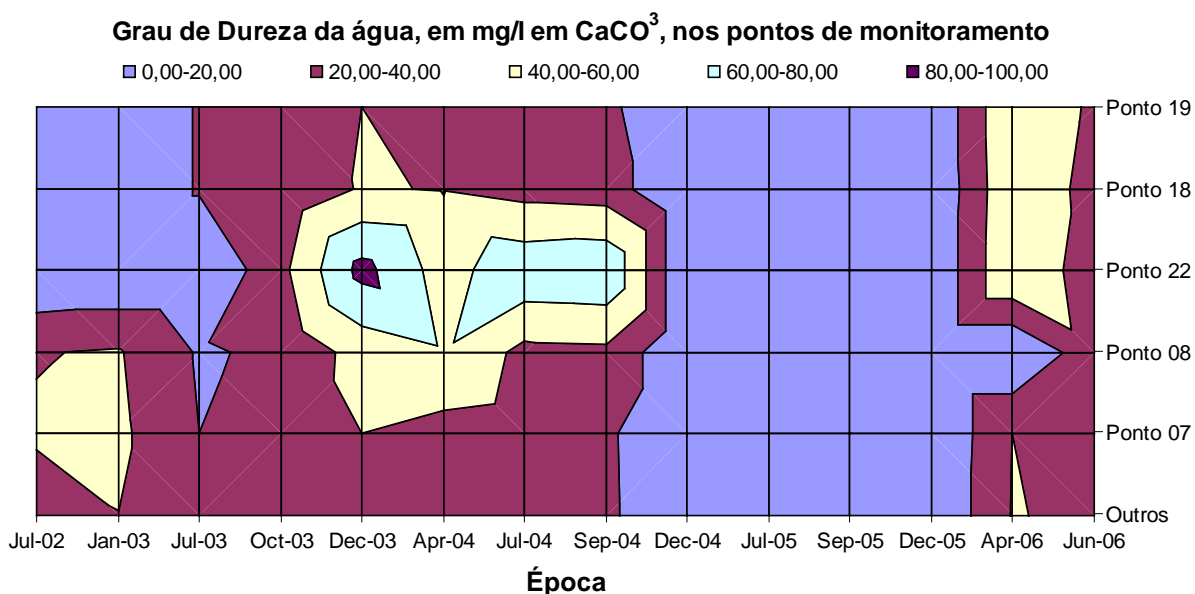
Figura 63: Representação gráfica do Grau de Dureza da água, em diferentes pontos de monitoramento desde a formação do reservatório da UHCB.

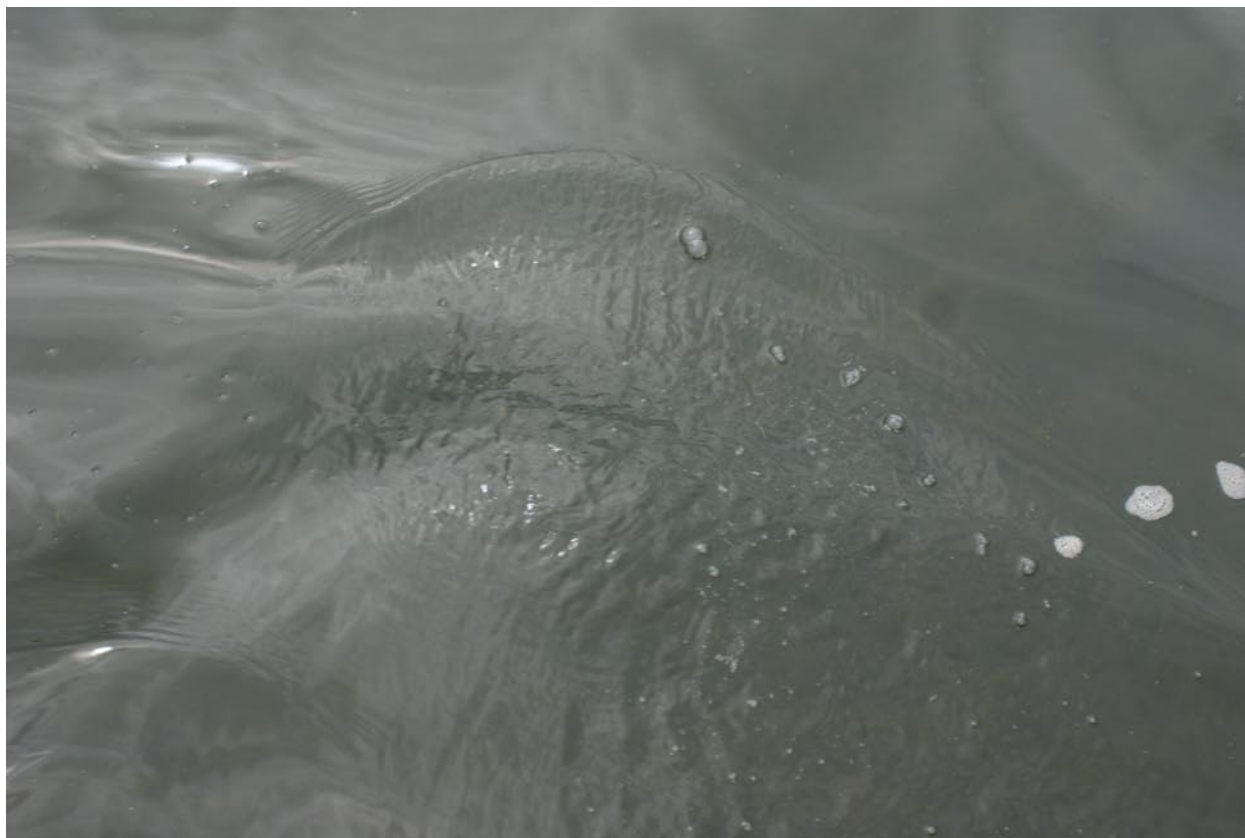
Figura 49: Vista da água escura que sai do emissário da ETE de Furnas, em 24 de março de 2009.

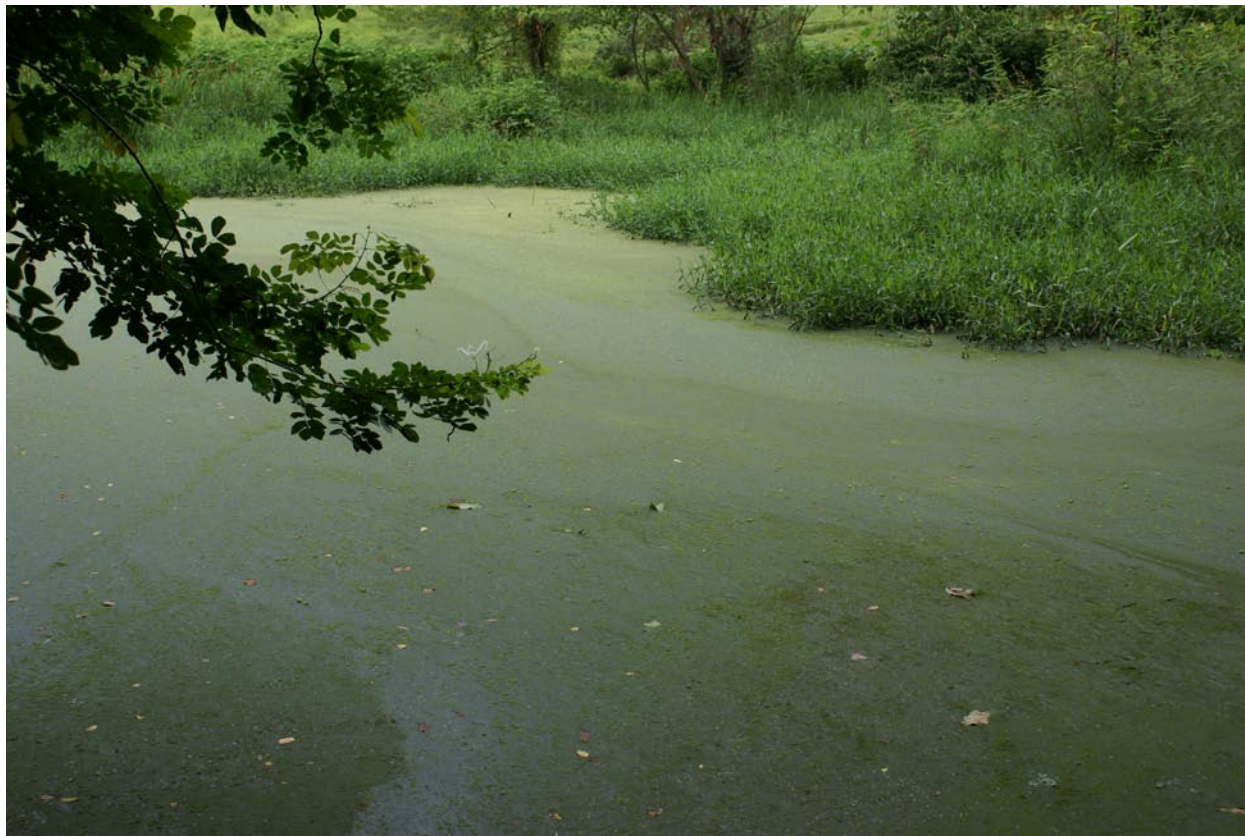
Figura 50: Vista da água que se acumula numa lagoa à montante do emissário da ETE de Furnas, em 24 de março de 2009, quando já inicia o processo de desconexão com o reservatório e o aumento das macrófitas emersas como a *Lemna minor*.

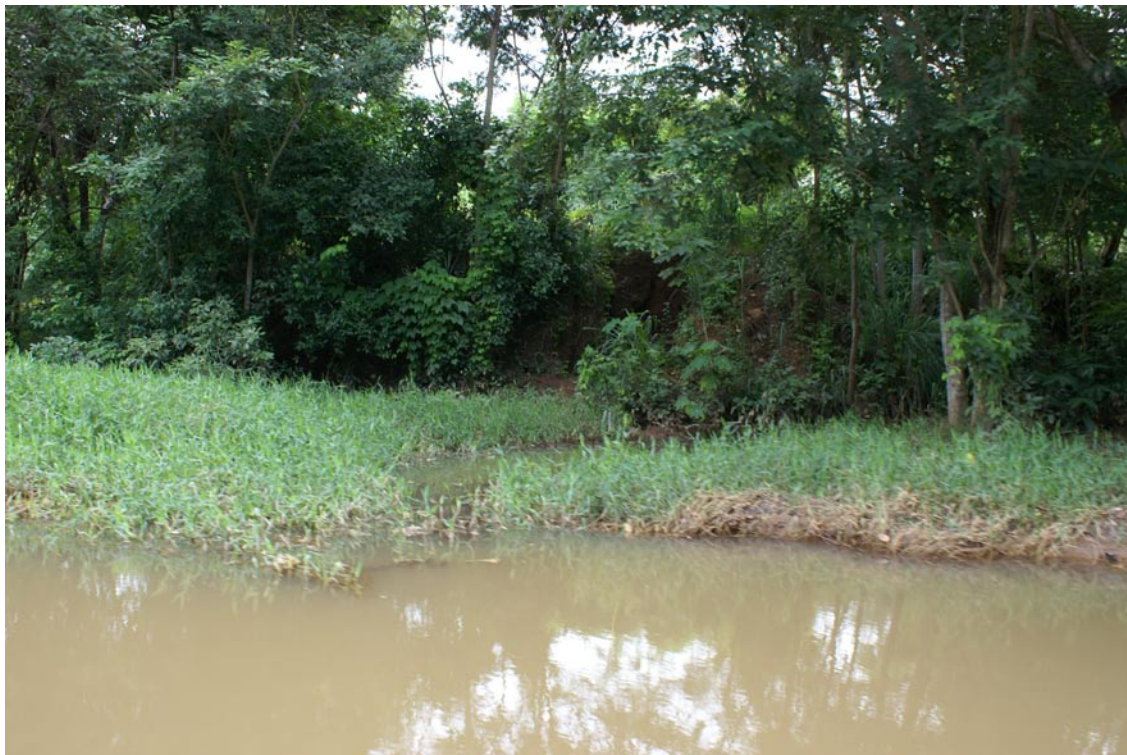
Figura 51: Vista do emissário da ETE de Furnas, em 24 de março de 2009, e o lançamento de água enegrecida ao longo da região marginal do reservatório.

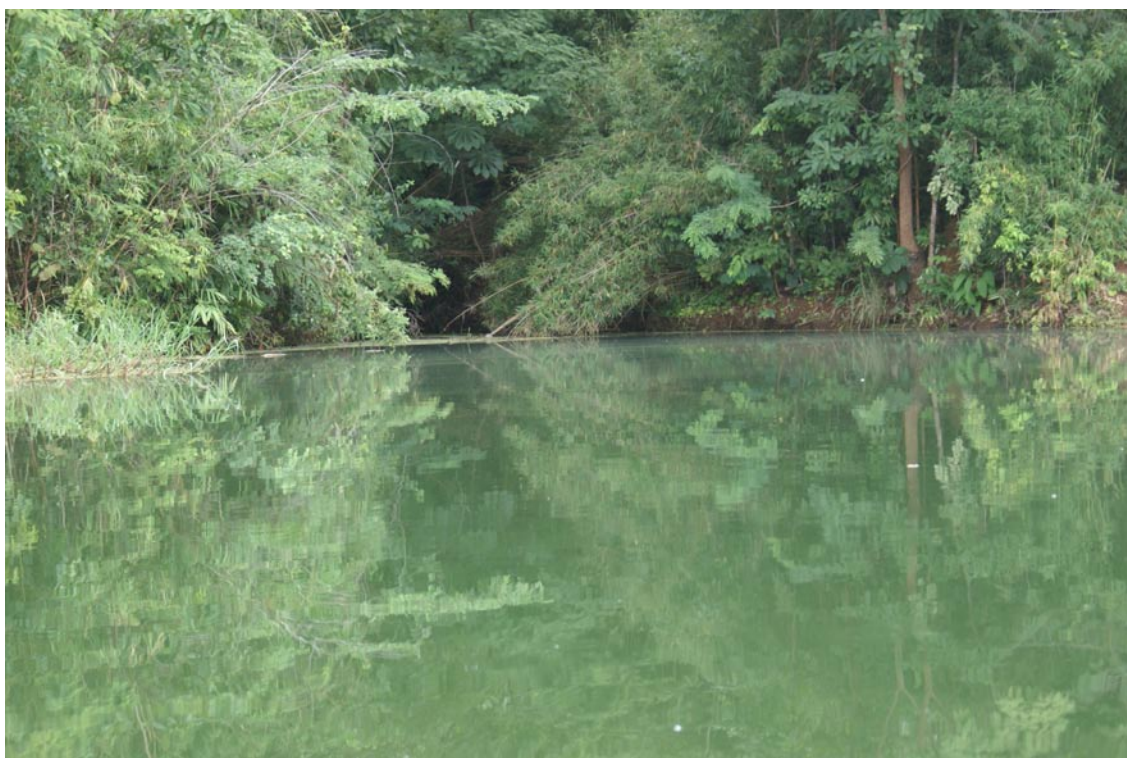
Figura 52: Vista do acúmulo de água enegrecida próximo ao emissário da ETE de Furnas, em 24 de março de 2009.

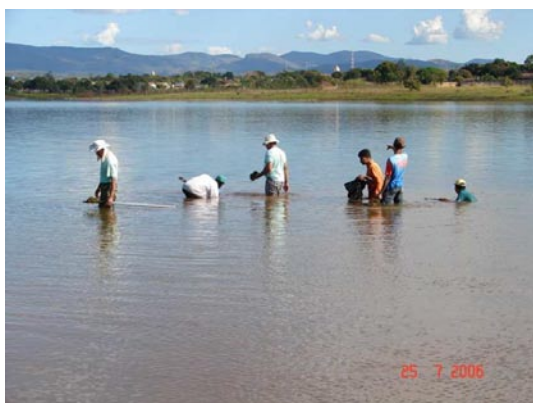
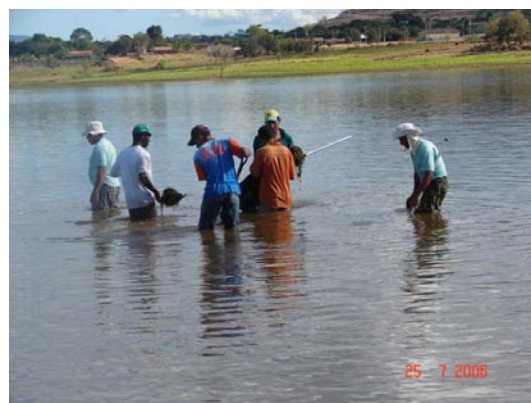
Figura 77: Vista da coleta das plantas em local de baixa profundidade.

O controle das algas – *Chara* spp e *Nitella* spp em ambientes de baixa renovação (tanques e canais de vazão controlada) de água, é feito geralmente com algicidas semelhantes àqueles aplicados em piscinas, porém em ambientes de grande porte e com implicações ambientais de sobrevivência de espécies, a aplicação deste tipo de produto é passível de licenciamento ambiental, com implicações de monitoramentos da ictiofauna local e das comunidades plantônicas e bentônicas, além dos resíduos destes produtos na água e no sedimento até a extinção dos mesmos o que pode levar um longo tempo (até 2 anos).

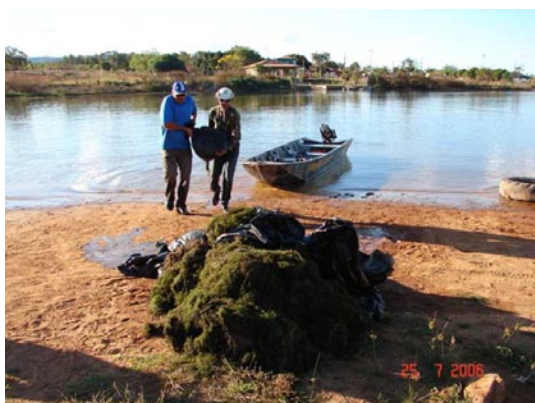
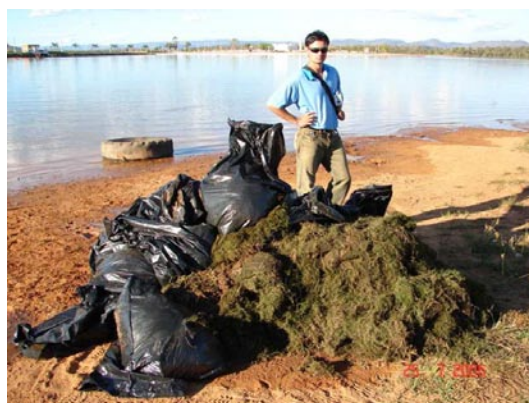
Figura 78: Vista da quantidade de plantas retiradas e ensacadas para serem encaminhadas ao aterro sanitário.

- Deve haver também a instalação de uma rede do tipo arrastão com malhas de 5 mm no máximo, sendo recomendada a malha de 2 mm feita com tela do tipo Sombrite ou mosquiteiro, no entorno da área manejada a fim de não permitir a dispersão de fragmentos das plantas, que podem vir a colonizar outras áreas.
- Nos locais de armazenamento, antes do descarte, dever ser instalada uma lona ou pano que proteja o solo quanto ao desprendimento das "sementes" e fixação no solo com posterior direcionamento ao reservatório pela varredura e/ou água das chuvas.
