Minaçú, 31 de outubro de 2012

Parecer Técnico 95/2012

UHE Cana Brava

Avaliação das Macrófitas para fins de controle mecânico

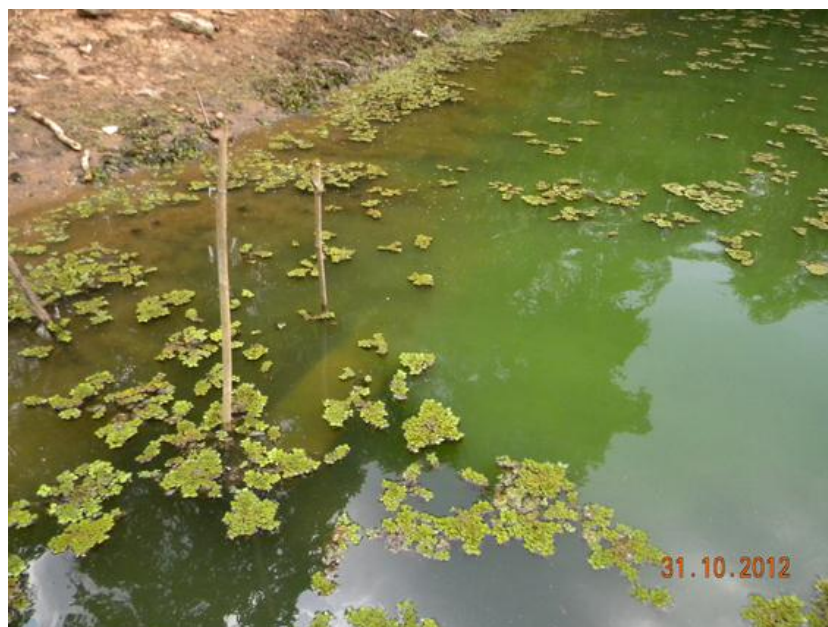
Figura 01: Vista do emissário de efluentes da ETE de Minaçú, lançado grande massa algal.

Nesta vistoria pudemos observar o lançamento de efluentes pela estação de tratamento altamente enriquecida de algas, o que demonstra que o processo de tratamento não apresenta grande eficiência do ponto de vista de retenção de nutrientes e matéria orgânica.

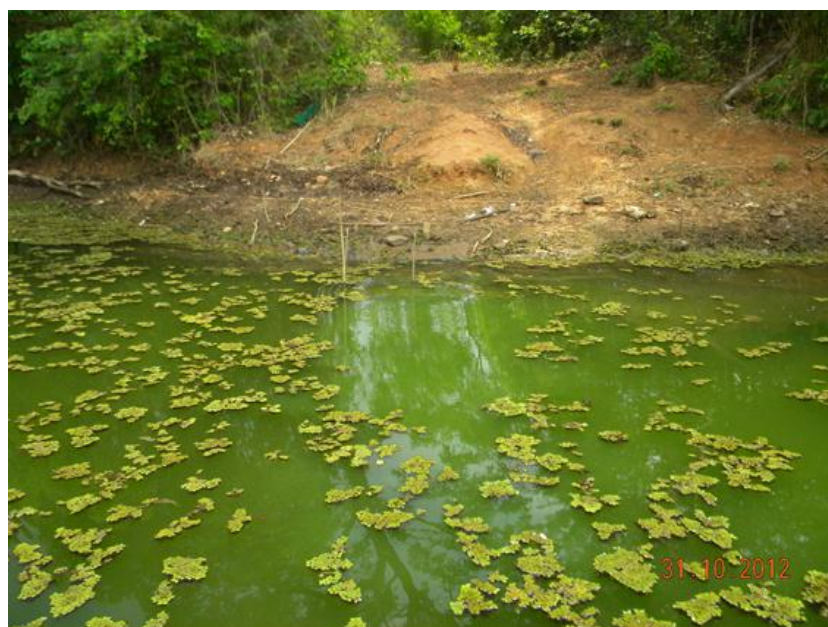
Figura 02: Vista do emissário de efluentes da ETE de Minaçú, lançado grande massa algal.

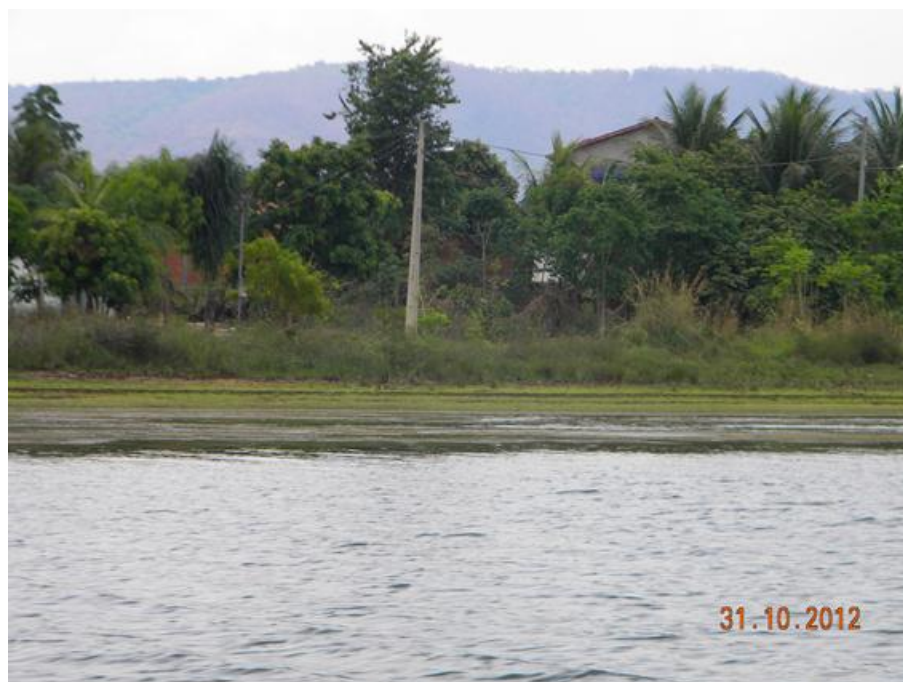
As condições de navegação também estão prejudicadas pelo deplecionamento do reservatório da ordem de 1,0m expondo na região marginal uma zona úmida que inviabiliza a presença de qualquer tipo de atividade de controle, seja manual ou mecânico.

Figura 03: Vista da região do córrego Varjão sob efeito do deplecionamento.

É necessário o restabelecimento do nível normal de operação do reservatório para a retomada do controle das macrófitas e também permitir a taxa de ocupação próxima a 100% da área da lâmina da água o que permitirá ótimo rendimento na operação de retirada além do parcelamento das áreas de controle e das áreas já controladas por meio de cordões de isolamento.

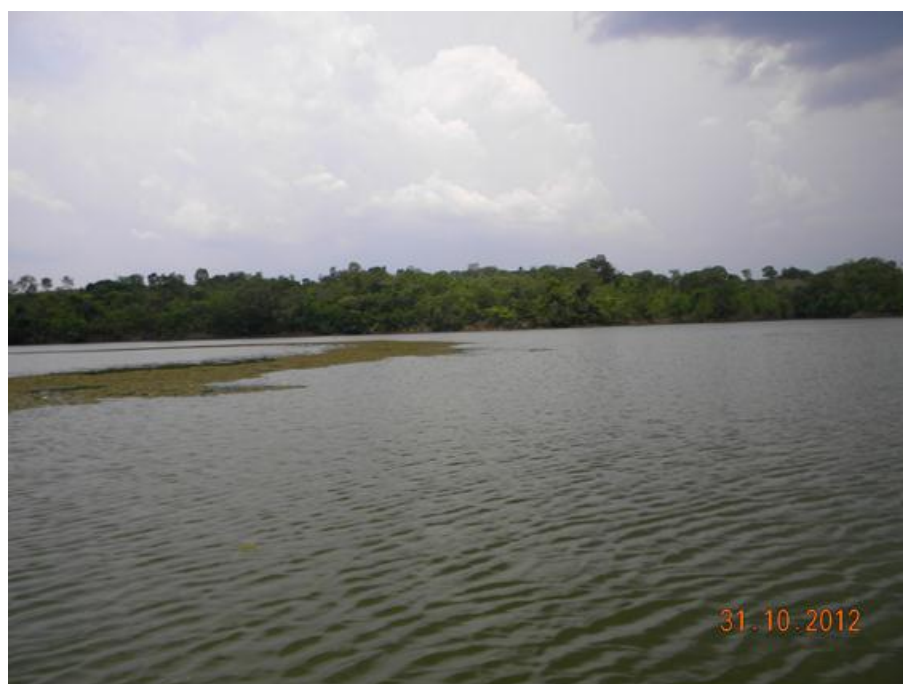
Em vistoria realizada no dia 31 de outubro de 2012 no rio Bonito, córregos Amianto e Varjão não foram identificadas infestações de macrófitas suficientes para viabilização do procedimento de retirada mecanizada. Pelas quantidades e áreas ocupadas a retirada manual se mostra inviável, pois a dispersão destas plantas pela ação dos ventos nas áreas ainda não ocupadas tornam o esforço muito grande para um rendimento muito pequeno, não vencendo a taxa de crescimento das plantas que pode chegar a um total de 25% ao dia.

Figura 04: Vista da região do Rio Bonito com algumas macrófitas dispersas pelo vento.

A instalação do LOG-BOOM no curto e médio prazo permitirá a manutenção das macrófitas em condições de crescimento restrito a uma determinada região favorecendo as ações de manejo e também a manutenção de outras áreas isentas de plantas aquáticas.

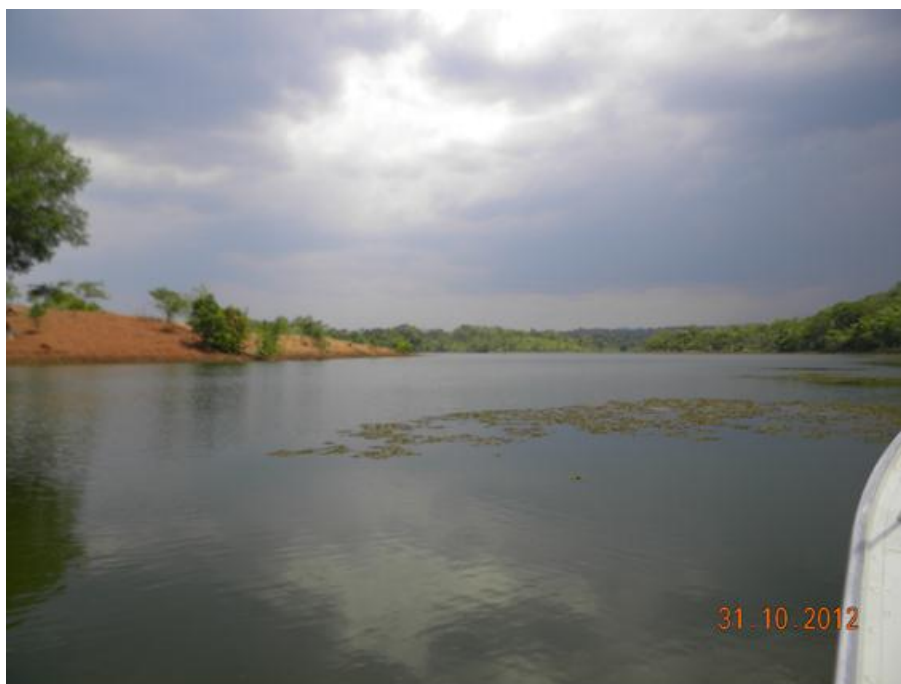
Figura 05: Vista da região do Rio Bonito com algumas macrófitas dispersas pelo vento.
