PROGRAMA DE MONITORAMENTO DAS MACRÓFITAS AQUÁTICAS

USINA HIDRELÉTRICA DE CANA BRAVA – UHCB

RELATÓRIO CONSOLIDADO

JABOTICABAL
JANEIRO DE 2012

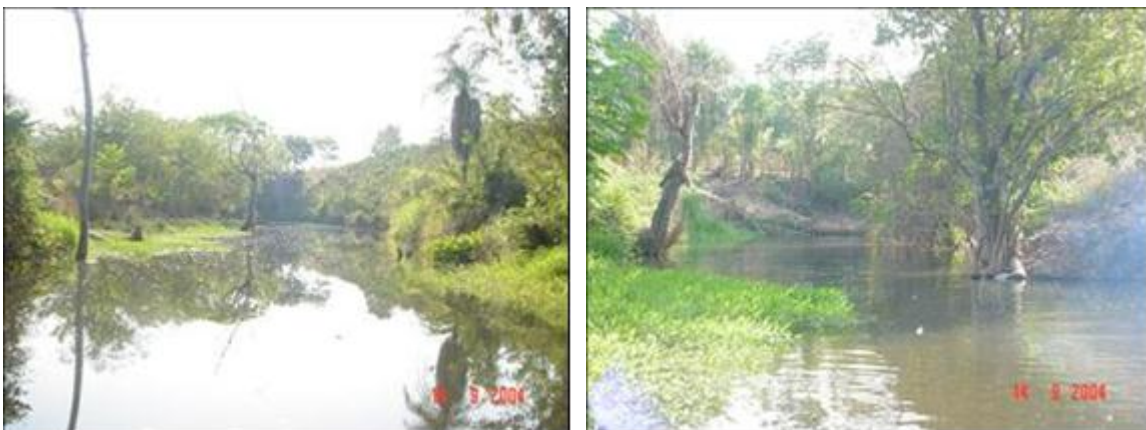
Figura 05: Vista da região da foz do Rio Bonito, onde detectamos um intenso crescimento da *B. subquadriflora*.

Na figura 05 podemos observar que apenas a *B. subquadriflora* consegue alcançar a região central do rio, provocando o efeito de

reter vários tipos de materiais, desde resíduos sólidos até pequenas folhas e massa de algas que eventualmente possam vir a ocorrer.

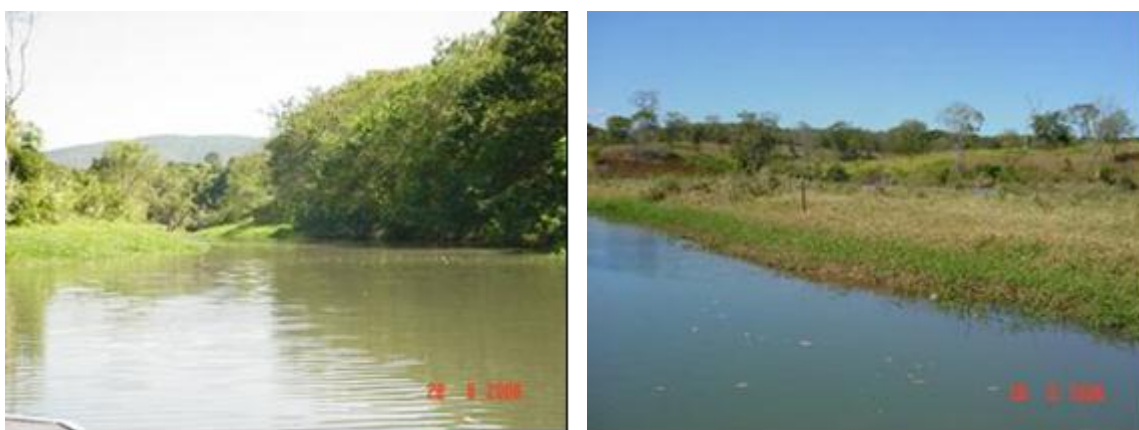
Figura 06: Vista da calha do rio Bonito e da área marginal ocupada pelas macrófitas, predominantemente a *Brachiaria subquadriflora*.

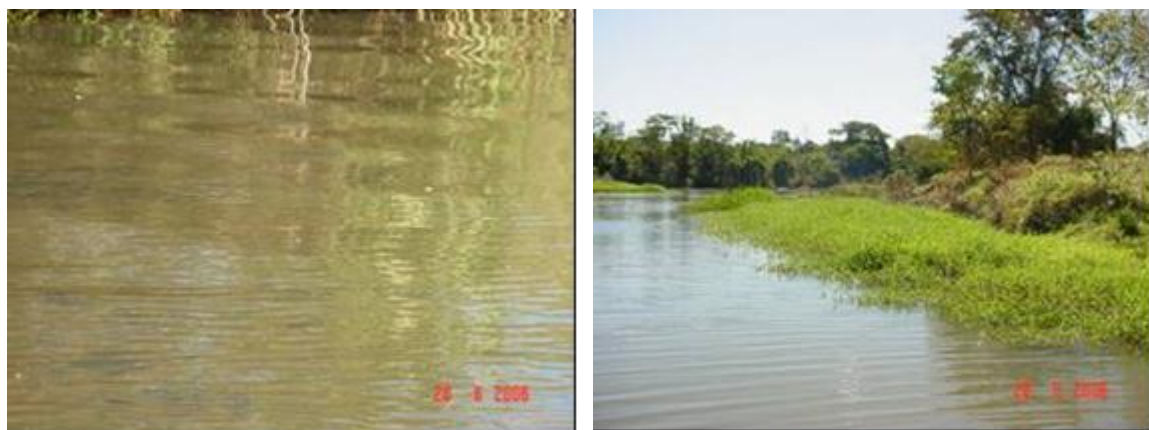
Figura 08: Vista da baixa profundidade do reservatório e o avanço da vegetação aquática presente no ecótono de transição.

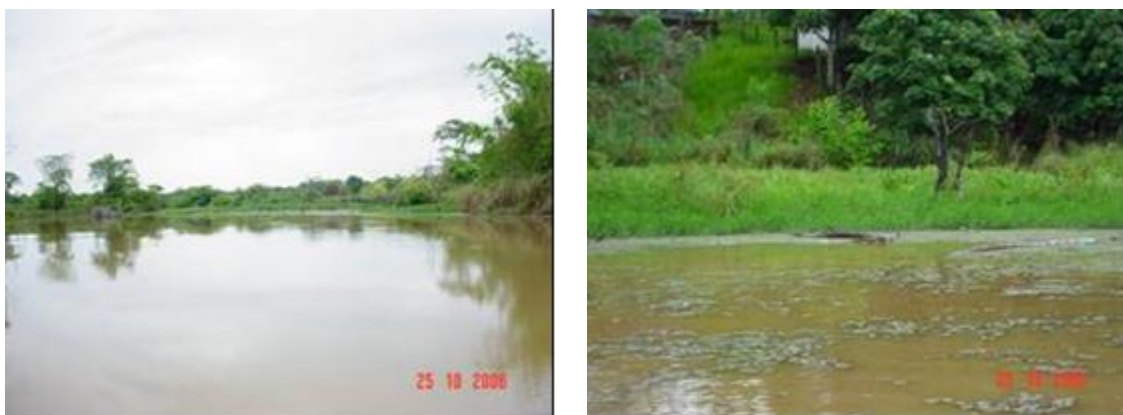
Figura 09: Vista da região da foz do Rio Bonito, local onde se verifica acelerado assoreamento.

Nesta região as macrófitas estão presentes por efeito das condições de diminuição da profundidade o que permite o acesso do sistema radicular ao sedimento, rico em nutrientes.

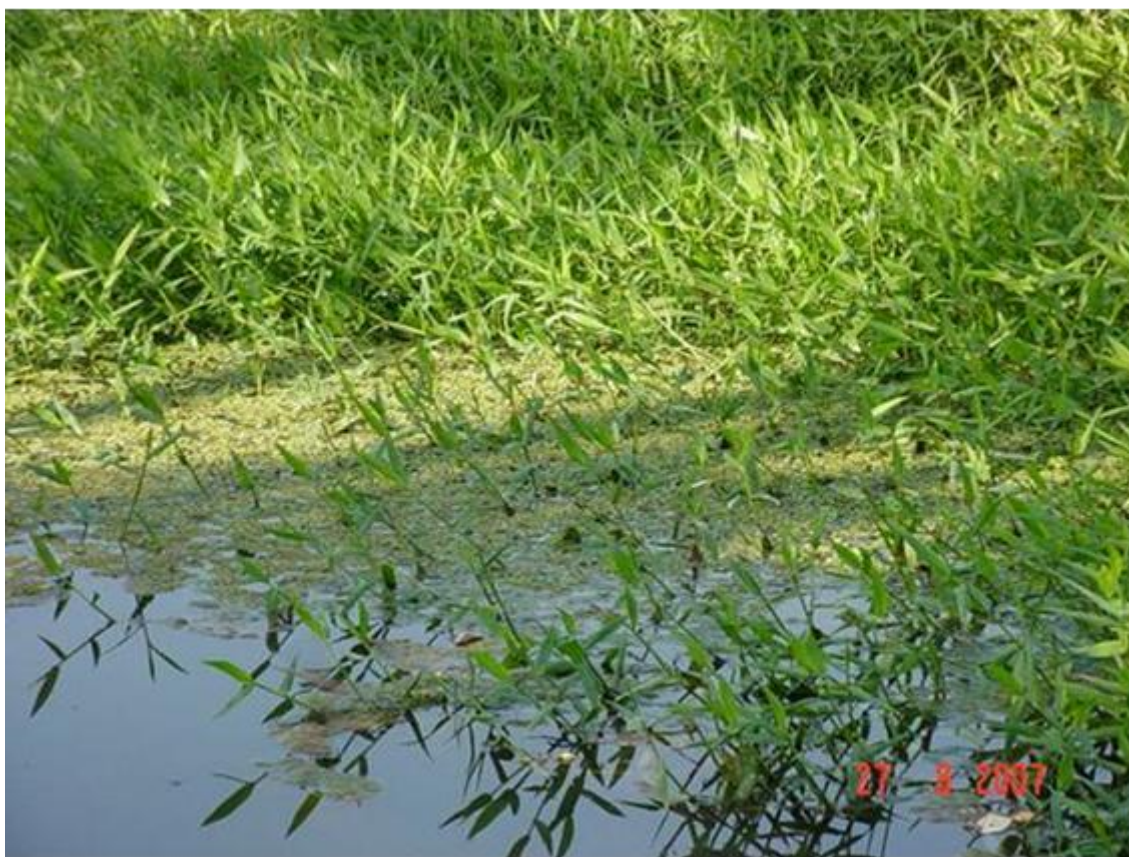
Figura 15: Vista de uma infestação de *Brachiaria subquadripara* associada à *Salvinia auriculata* na região da foz do rio Bonito em 27/08/2007.

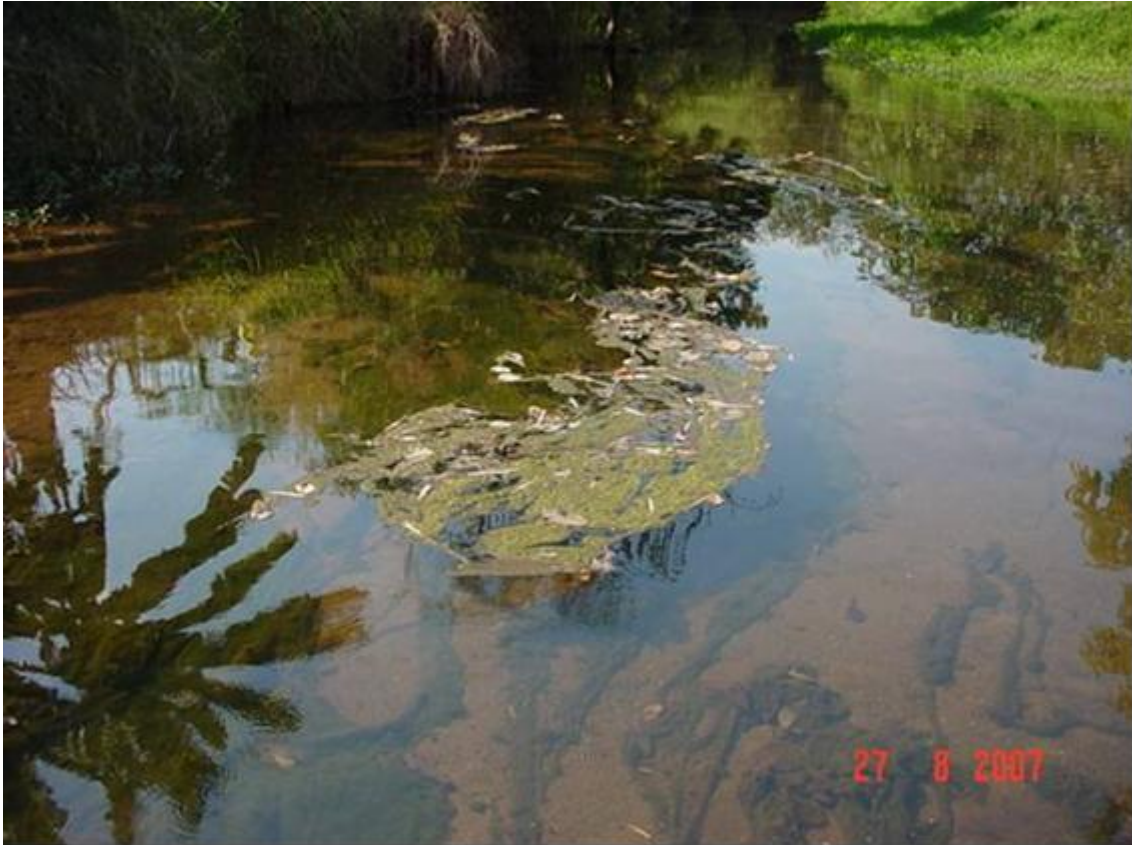
Algas no gênero *Pithophora* são muito resistentes a herbicidas e toleram concentrações muito maiores de sais cúpricos na água, em comparação a outros tipos de algas.

Figura 17: Vista da infestação de algas do gênero *Pithophora* na região do fundo do rio Bonito juntamente com uma massa de algas desprendidas e em fase de desprendimento.

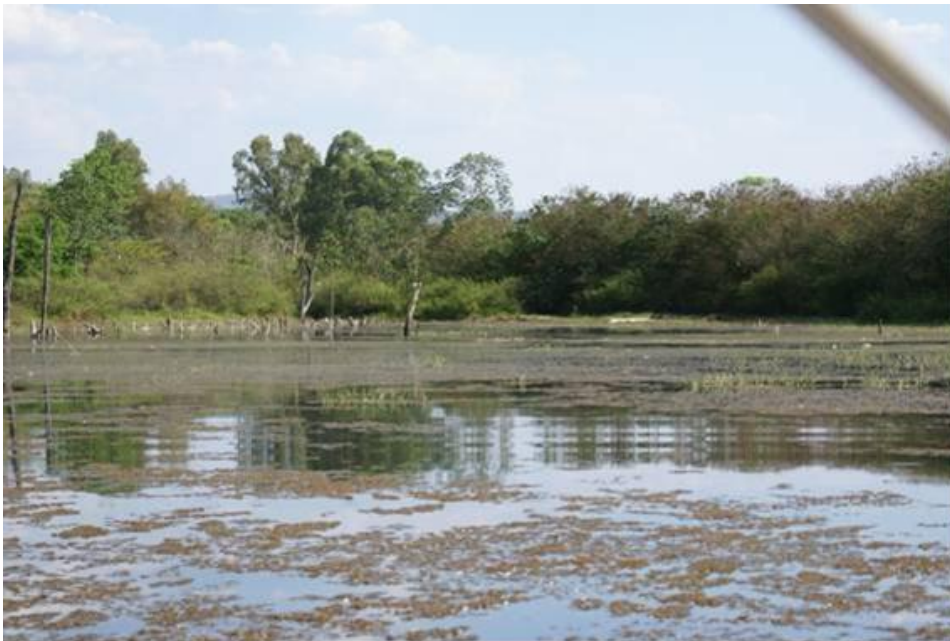
Figura 25: Vista da ocorrência de macrófitas na região da foz do rio Bonito, antes da ponte de concreto, em setembro de 2009.

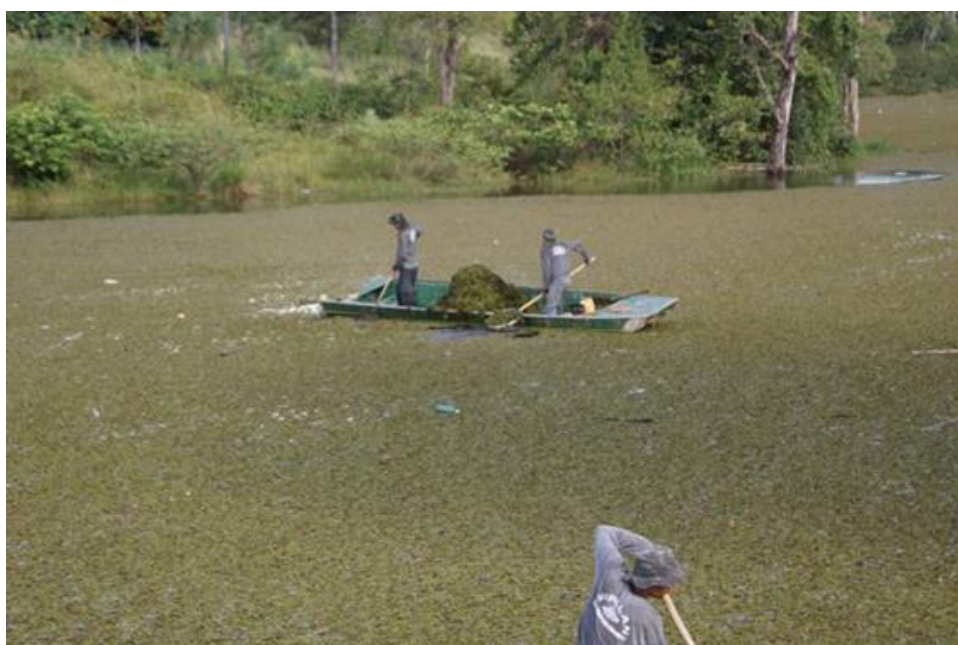
Figura 31: Vista do manejo de controle das macrófitas – *Salvinia auriculata*.

Foi recomendado o controle das mesmas através da catação manual e retirada do leito do reservatório como uma forma de imobilizar nutrientes e retirá-los do sistema. Esta atividade é recorrente e compõe a única atividade atualmente recomendada de controle de plantas aquáticas no reservatório da UHE Cana Brava.

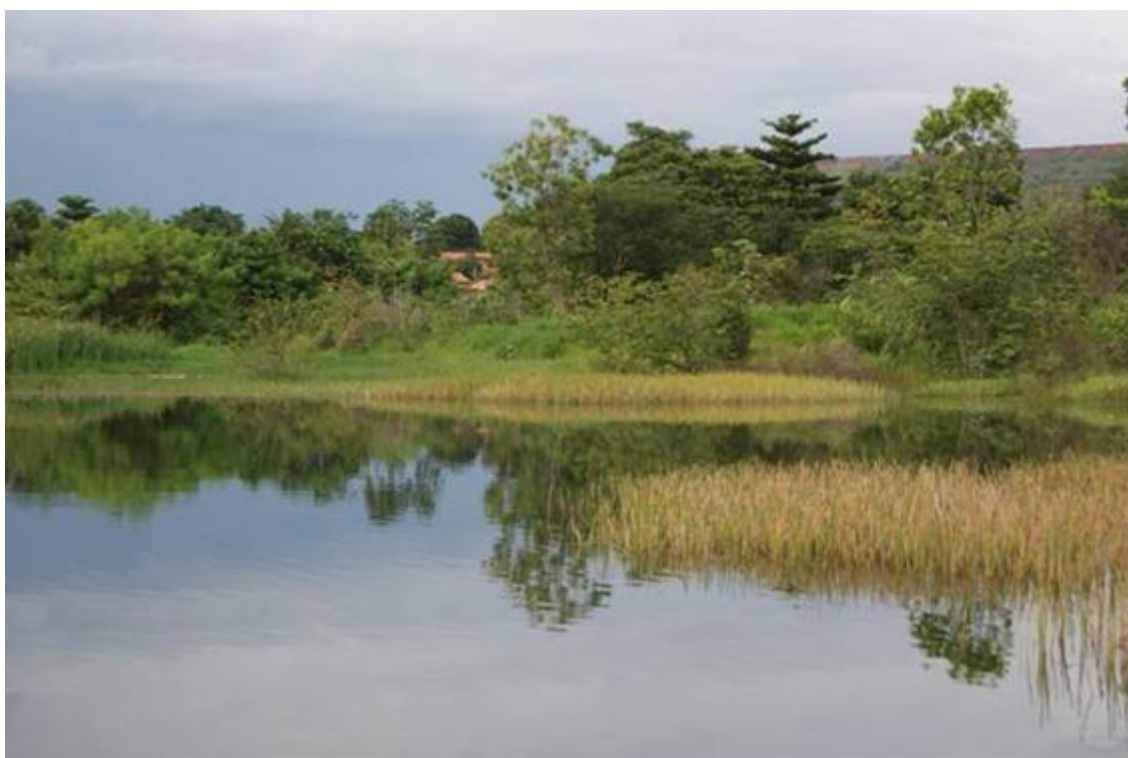
Nenhuma nova espécie foi identificada no reservatório da UHE Cana Brava. O rio Bonito mantém áreas colonizadas por macrófitas, principalmente a *Salvinia auriculata*. Estas infestações são alvo da retirada manual e podem e devem ser mantidas em níveis muito menores do que se apresentam isto porque o as macrófitas trazem altos riscos aos usos múltiplos e à saúde pública.

Figura 32: Vista das áreas marginais do reservatório colonizadas pelas macrófitas.

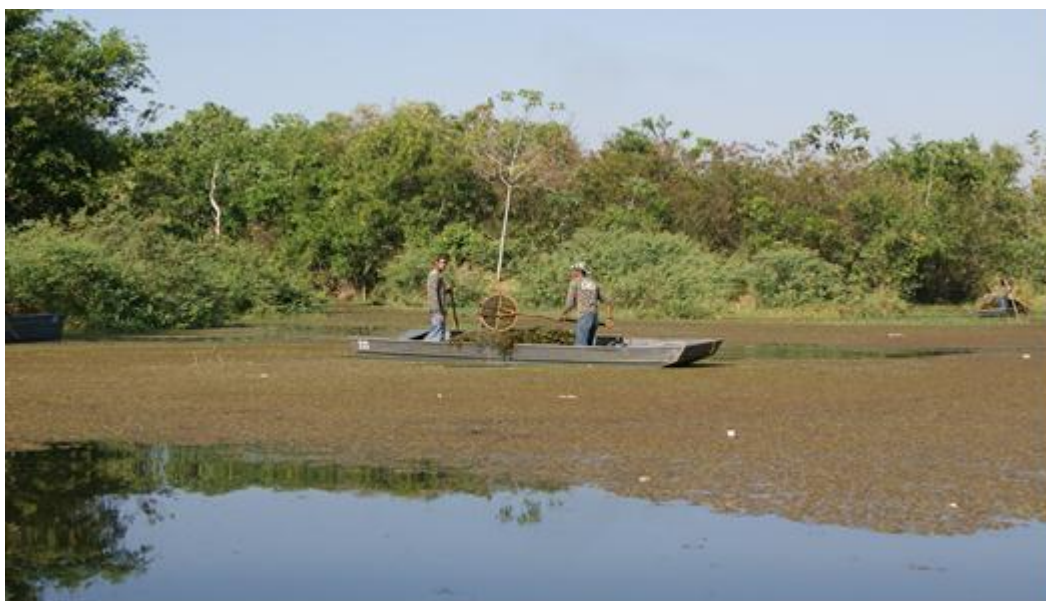
foz do Rio Bonito tinha aproximadamente 10ha de *Salvinia auriculata* e o controle manual foi recomendado – Figura 39.

Figura 39: Vista do processo de catação manual.

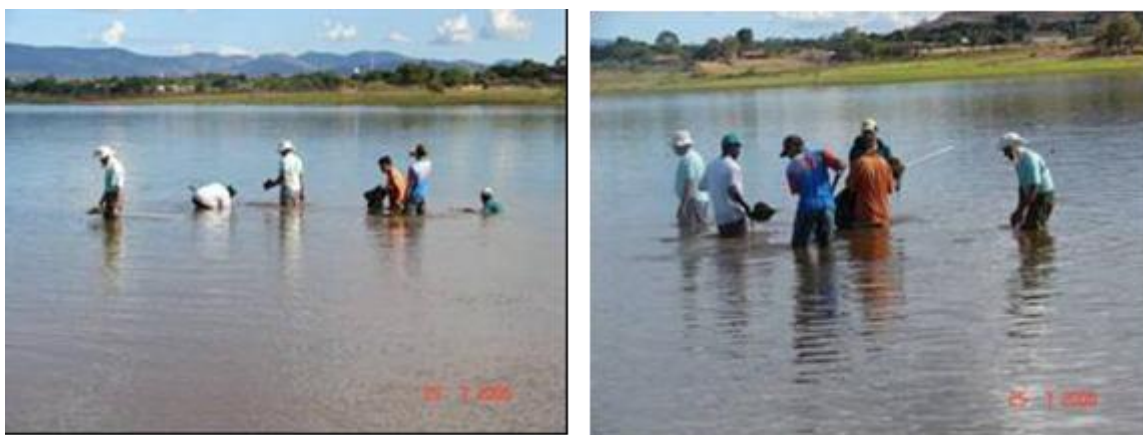
Figura 45: Vista da coleta das plantas em local de baixa profundidade.

O controle das algas – *Chara rusbyana* e *C. Fragilis* em ambientes de baixa renovação (tanques e canais de vazão controlada) de água, é feito geralmente com algicidas semelhantes àqueles aplicados em piscinas, porém em ambientes de grande porte e com implicações ambientais de sobrevivência de espécies, a aplicação deste tipo de produto é passível de licenciamento ambiental, com implicações de monitoramentos da ictiofauna local e das comunidades plantônicas e bentônicas, além do resíduo destes produtos na água e no sedimento até a extinção dos mesmos, o que pode levar um longo tempo (até 2 anos).

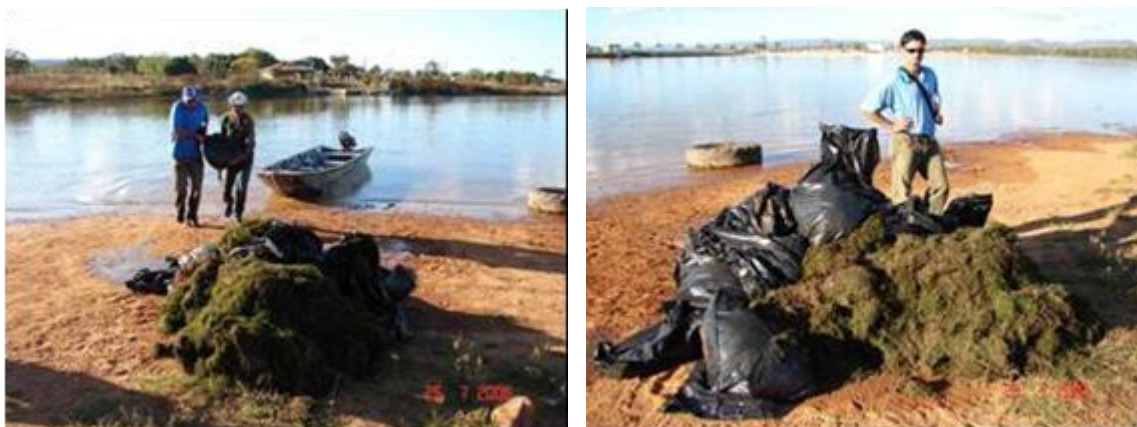
Figura 46: Vista da quantidade de plantas retiradas e ensacadas para serem encaminhadas ao aterro sanitário.

- Deve haver também a instalação de uma rede do tipo arrastão com malhas de 5mm no máximo, sendo recomendada a malha de 2mm feita com tela do tipo Sombrite ou mosquiteiro, no entorno da área manejada a fim de não permitir a dispersão de fragmentos das plantas, que podem vir a colonizar outras áreas.
- Nos locais de armazenamento, antes do descarte, dever ser instalada uma lona ou pano que proteja o solo quanto ao desprendimento das “sementes” e fixação no solo com posterior direcionamento ao reservatório pela varredura e/ou água das chuvas.

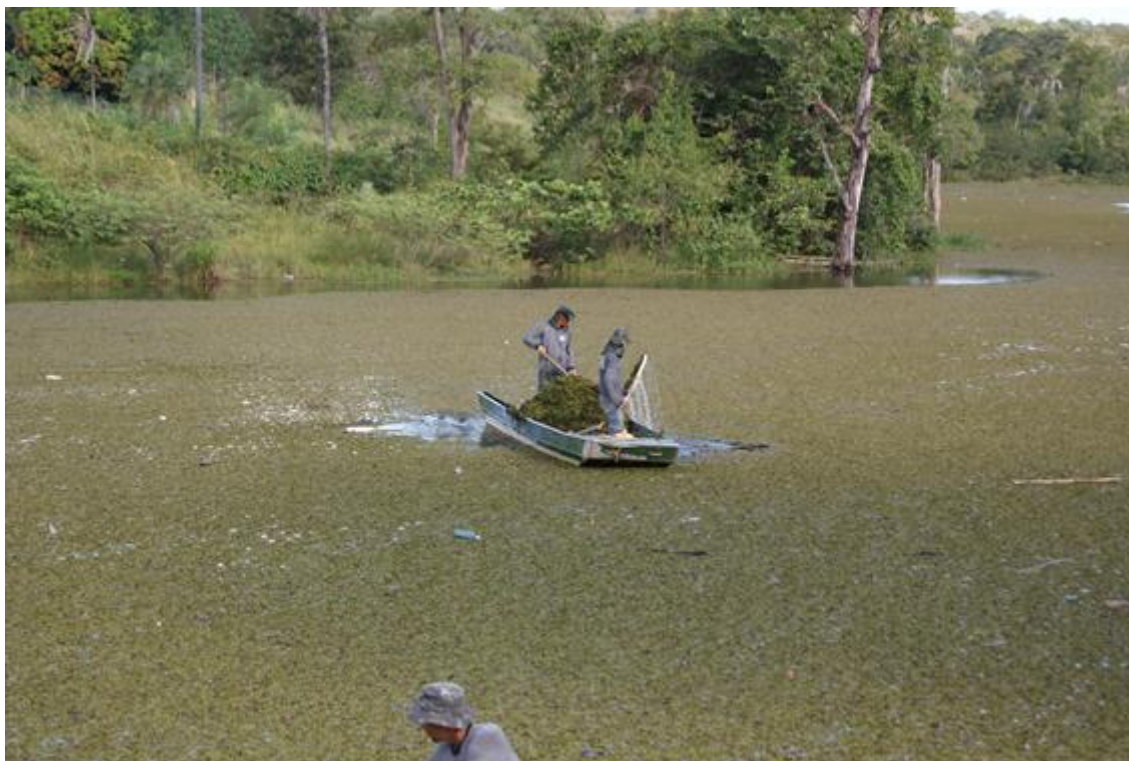
Figura 47: Vista da operação de retirada manual das macrófitas na região do Rio Bonito.

Seguir o plano de manejo das macrófitas à risca de modo a preservar duas questões principais, o objetivo da retirada e a forma de controle, manual, mais seletiva e de baixo impacto às comunidades aquáticas em geral.
