USINA HIDRELÉTRICA CANA BRAVA

Situação dos Programas Ambientais

**RELATÓRIO DE SITUAÇÃO
DOS PROGRAMAS AMBIENTAIS**

Dezembro 2012

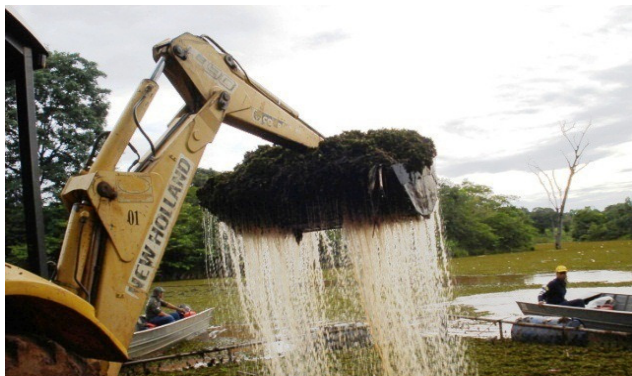
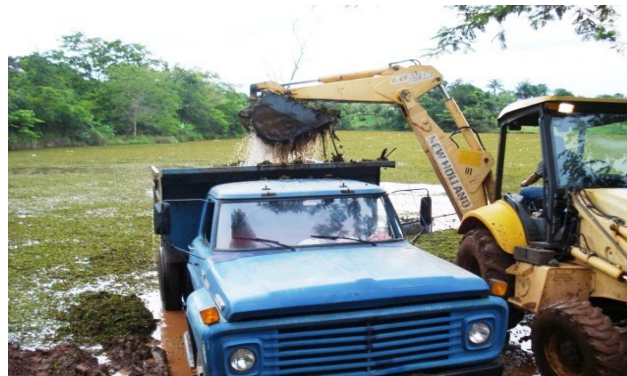
FOTO 1: ATIVIDADES DE RETIRADA DE MACRÓFITAS EM AGOSTO DE 2012

a) Retirada das macrófitas no Rio Bonito
Fonte: Tractebel Energia

b) Vista das macrófitas na região do Rio Bonito

No mês de agosto de 2012 cerca de 2.474 toneladas de macrófitas aquáticas foram retiradas através do processo semi-mecanizado na região do Rio Bonito.

A retirada das macrófitas pelo método mecanizado é recomendada, pois retira rapidamente do ambiente grande quantidade de elementos nutrientes adsorvidos pelas macrófitas.

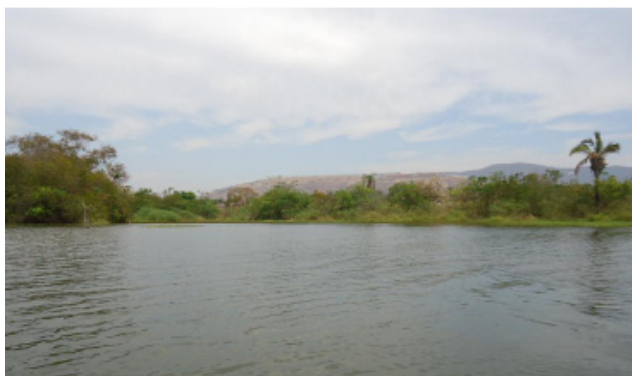
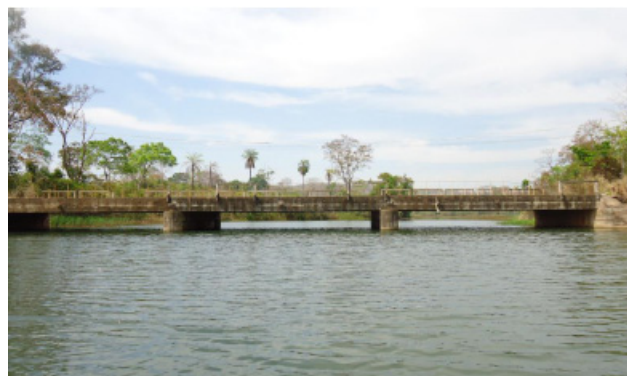
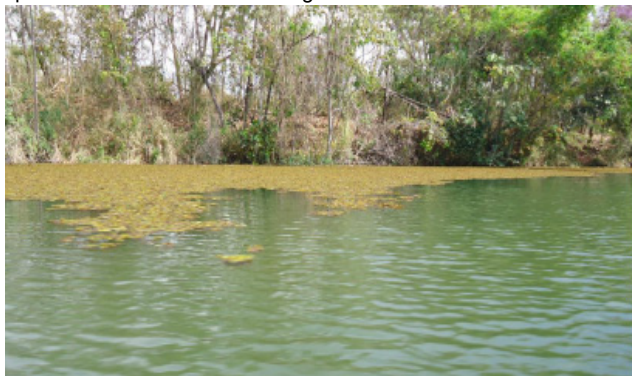
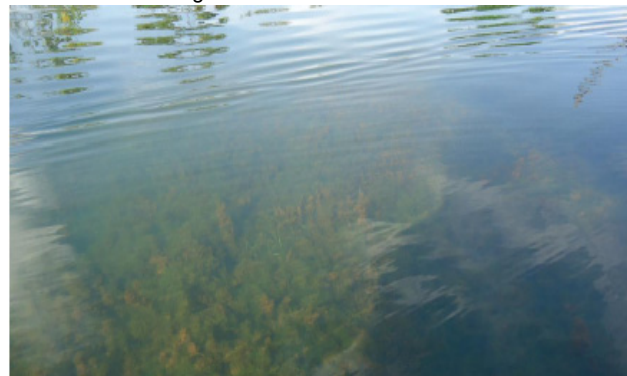
FOTO 2: REGISTRO FOTOGRÁFICO DA CAMPANHA REALIZADA EM SETEMBRO DE 2012

Na campanha de setembro de 2012, foram identificadas 24 espécies de macrófitas distribuídas em vários pontos do reservatório, de maneira geral, em condições de total integração com o ambiente, sendo desejáveis do ponto de vista ambiental para favorecer o aumento da diversidade ecológica local. O Rio Bonito, o córrego Varjão e Amianto são os corpos hídricos que frequentemente apresentam presença de *Salvinia auriculata* em grandes quantidades. Porém, o controle mecanizado não é justificado no período, ante as pequenas quantidades de plantas que se fazem presente.

a) Vista do Córrego Varjão em 04/09/2012 com pequena quantidade de macrófitas na região da foz.

b) Vista do Rio Bonito em 04/09/2012 com pequena quantidade de macrófitas na região da foz.

c) Vista do Rio Bonito em 04/09/2012 próximo ao emissário da estação de tratamento da SANEAGO

d) Vista das do reservatório, nas proximidades da Praia do Sol, com presença de *Chara rusbyana*

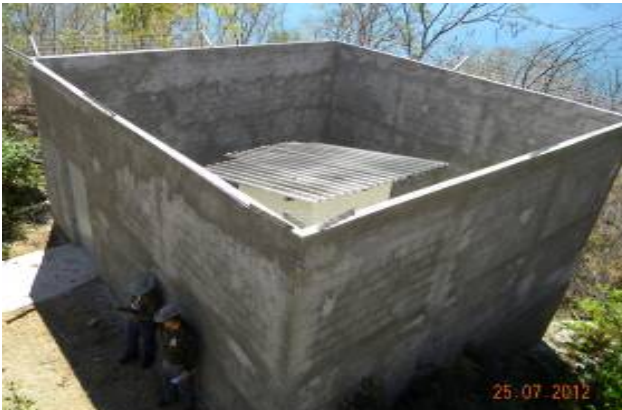
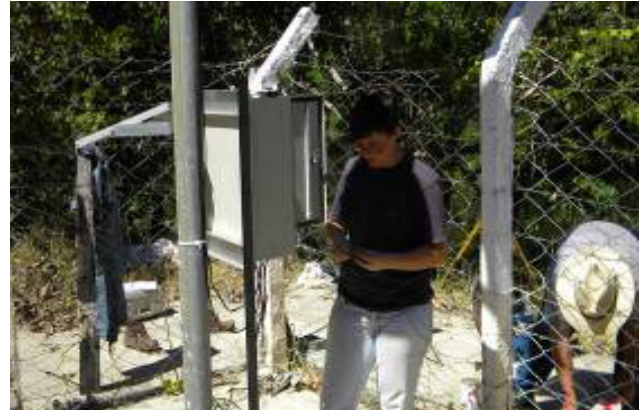
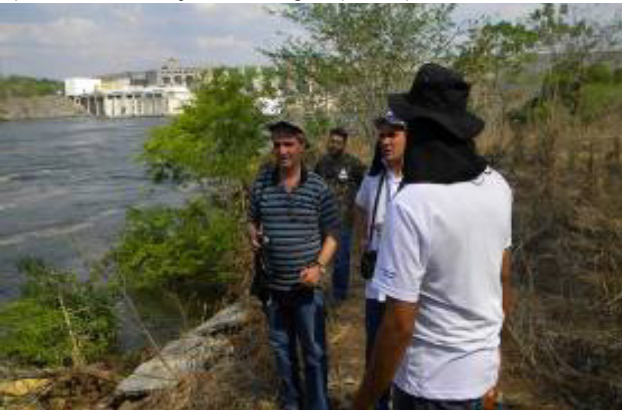
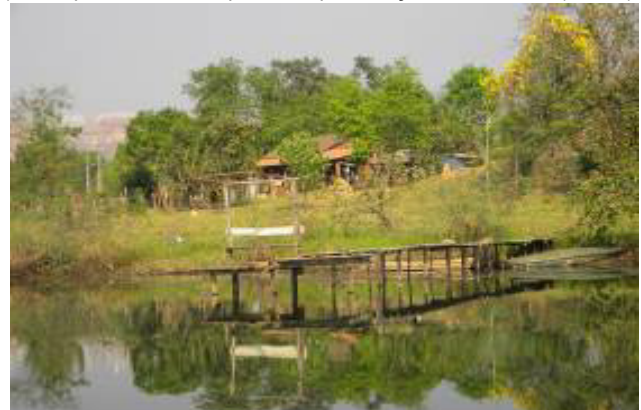
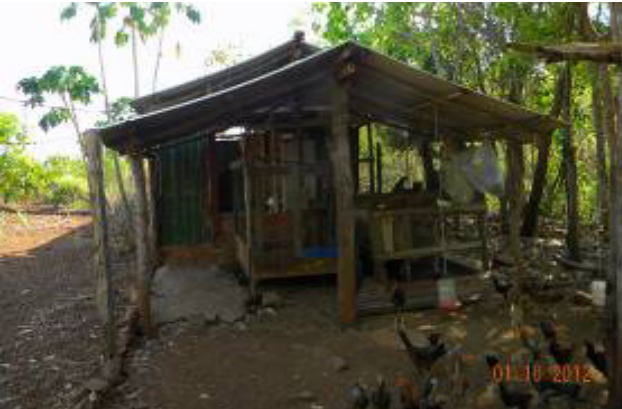
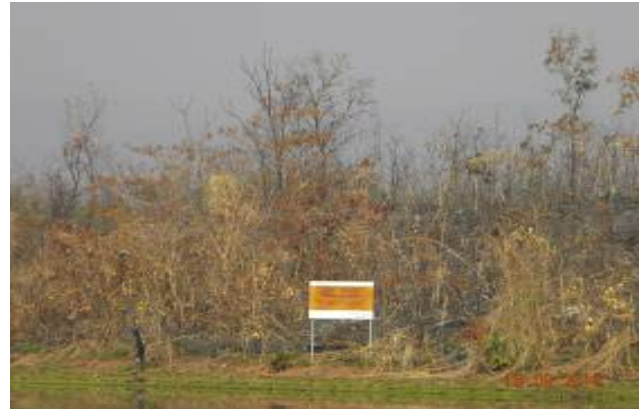
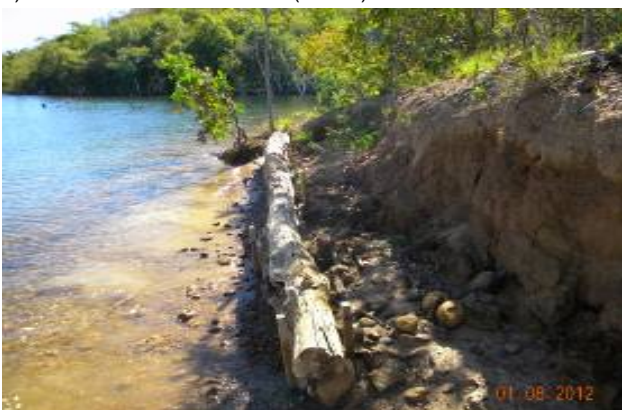
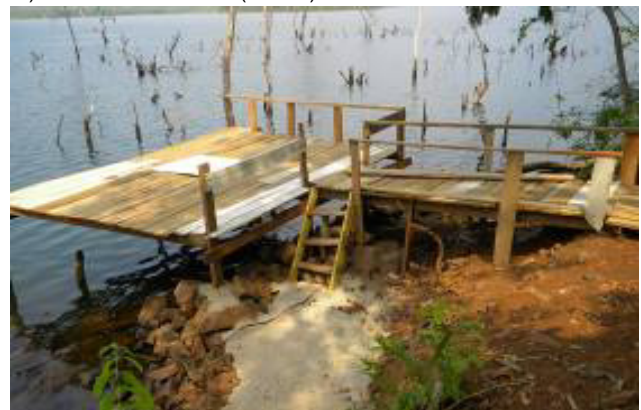
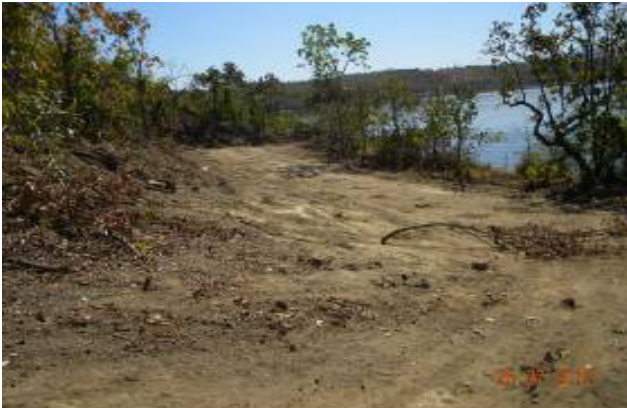
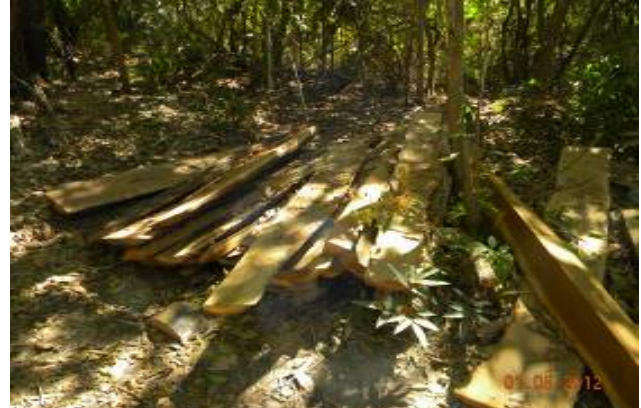
FOTO 4: ATIVIDADES DESENVOLVIDAS NO PERÍODO

a) Vistoria na Estação Sismológica (RE-02)

b) Acompanhamento empresa Acqua Soluções Ambientais (RE-03)

c) Acompanhamento a empresa Suoli e Leme Engenharia (RE-03)

d) Trapiche fixo de madeira no reservatório (RE-04)

e) Galinheiro em área de APP (RE-04)

f) Incêndio na Ilha 123 (RO-03)

g) Monitoramento de taludes (RO-08)

h) Trapiche fixo de madeira (RO-11)

i) Acesso e supressão em APP (RO-11)

j) Madeira serrada em área de APP (RO-14)

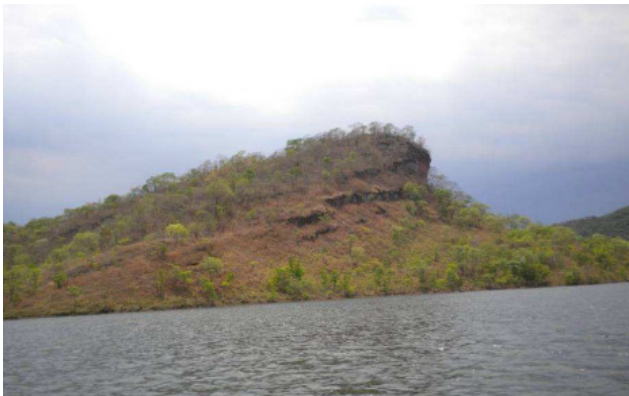
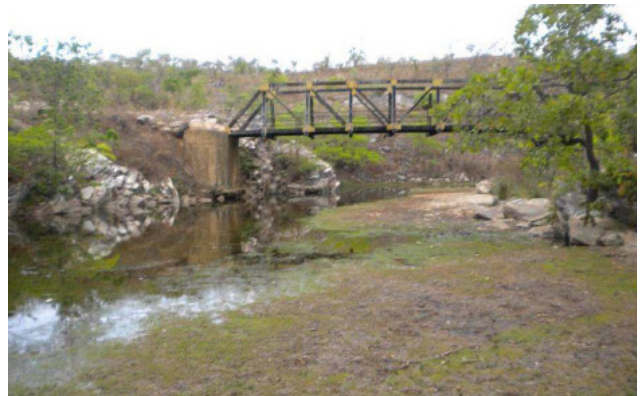
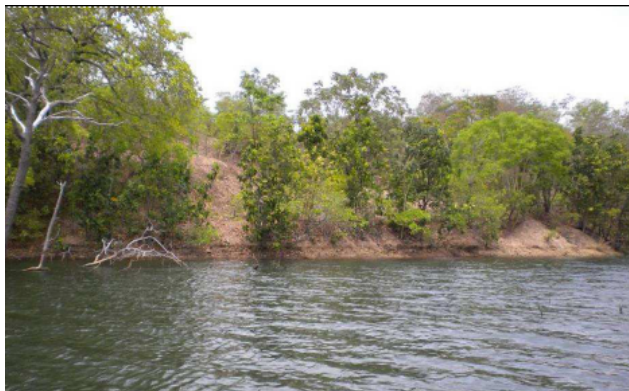
FOTO 5: REGISTRO FOTOGRÁFICO DO PERÍODO

Localmente, alguns pontos apresentam relativo progresso em erosão, dando-se esse, por embate de ondas e carente cobertura vegetal em áreas degradadas por ação antrópica, acelerando processos de erosão por águas superficiais em solos residuais, muito erodíveis, de constituição siltoarenosa a arenosa e pedregosa.

a) Ponto 12 – Gruta da Bibiana.

b) Ponto 13 – Sítio Arqueológico na ME do rio Tocantins.

c) Ponto 15 – MD do rio Tocantins, vista para montante do material colúvio/tálus em encosta côncava do talude marginal.

d) Ponto 19 – Assoreamento no rio dos Macacos, acentuado em função do período de seca na região

e) Ponto 22 – Vista da recomposição da vegetação na área degradada no Porto da balsa.

Foram iniciadas atividades de recuperação das áreas degradadas (como exemplo no Ponto 22), através do plantio de mudas nativas em regiões com vegetação esparsa e paliçadas em madeira em locais com processos erosivos avançados. Estão sendo previstas ações nos demais pontos indicados para recuperação da vegetação.

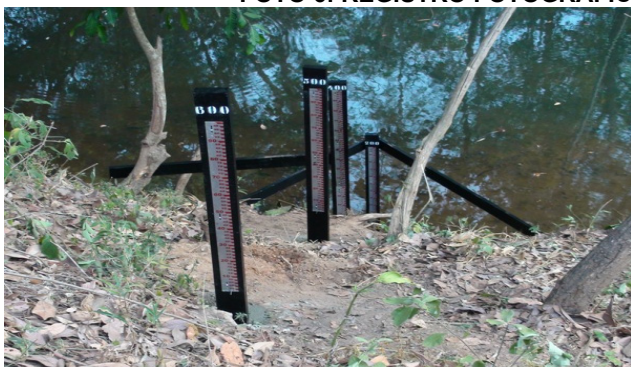
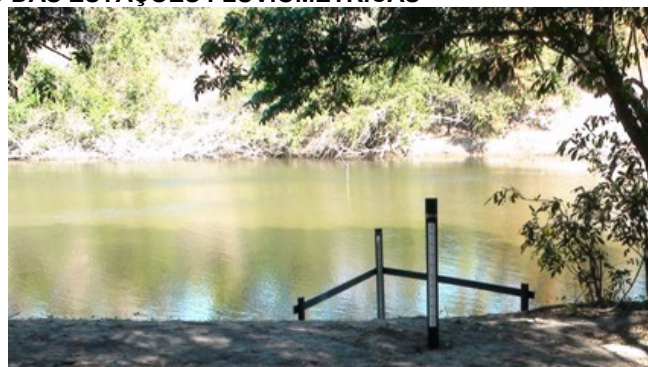
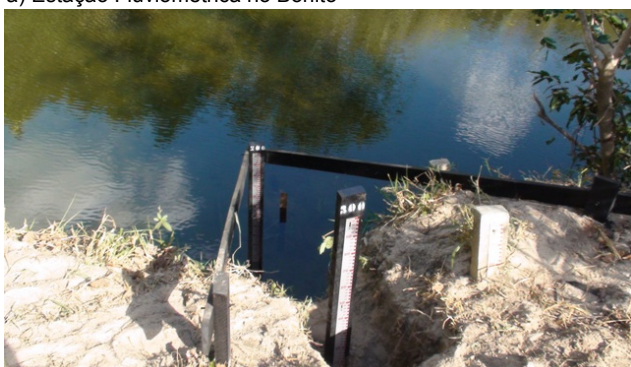
FOTO 6: REGISTRO FOTOGRÁFICO DAS ESTAÇÕES FLUVIOMÉTRICAS

a) Estação Fluviométrica rio Bonito

b) Estação Fluviométrica rio Preto

c) Estação Fluviométrica rio São Félix

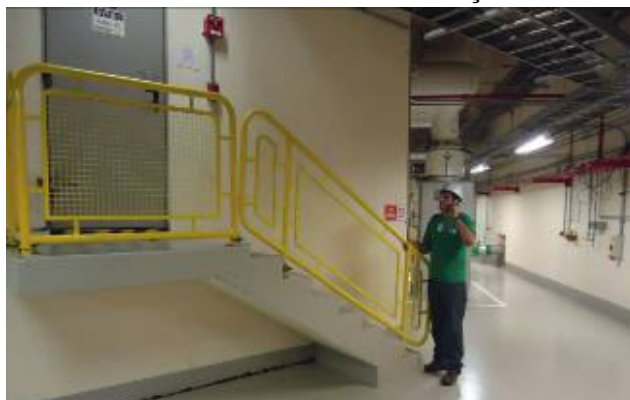
FIGURA 17: SIMULAÇÃO DE INCÊNDIO NA PORTA DE ACESSO DA UG1

Empregado da Empresa aciona a sala de controle

No período de abrangência do presente relatório foi efetuada a simulação utilizando o cenário de incêndio em áreas de vegetação no entorno do reservatório. Como o cenário do incêndio em si não é exequível, é efetuada a atualização dos agentes externos como Corpo de Bombeiros, Defesa Civil, Delegacia Fluvial, Polícia Ambiental, Civil e Militar telefonado para os números de telefones, disponíveis na IT-GE-UHCB-080, para confirmar se estes não sofreram alterações, que, em caso positivo implicam na atualização destes dados. Nesta simulação foi verificado que os dados não sofreram alterações.
