Relatório do Levantamento de Macrófitas no reservatório da UHE Cana Brava – Goiás - Brasil

**JABOTICABAL
SETEMBRO DE 2003**

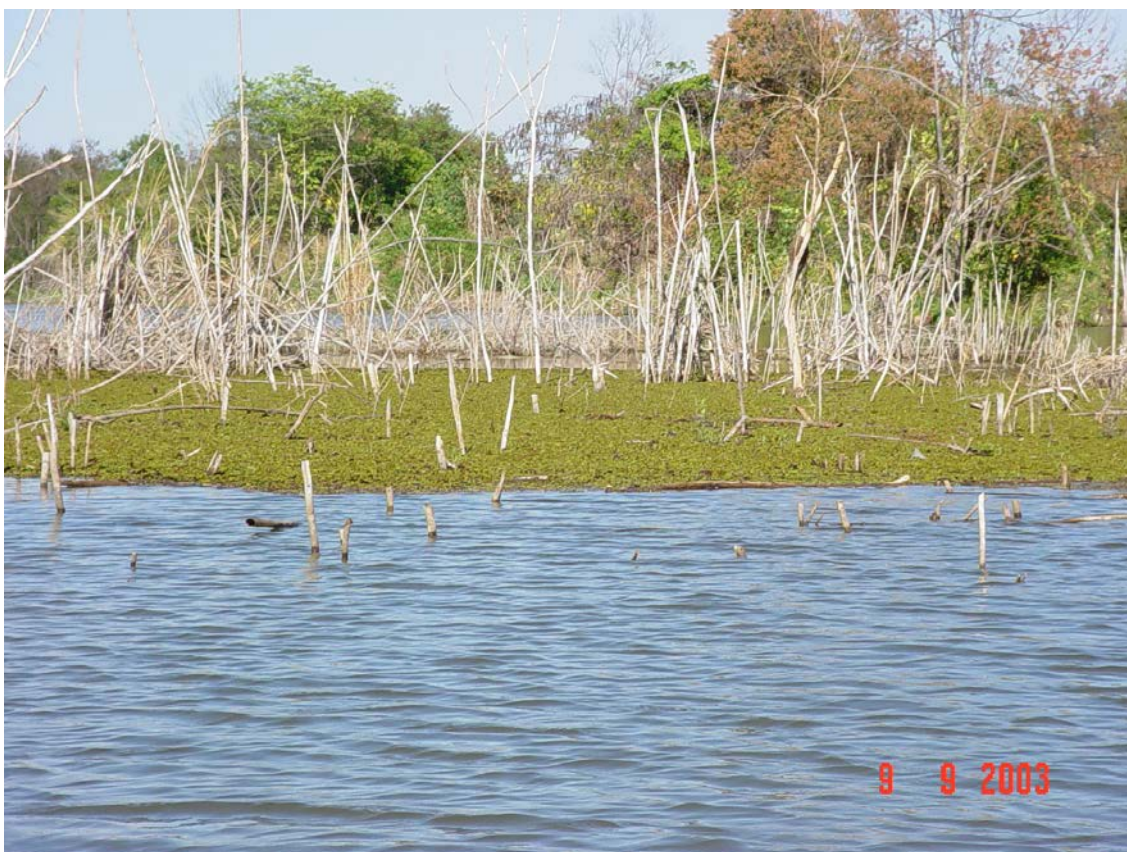
Vista do ponto 252, próximo a Estação de Tratamento de Esgoto do município de Minaçu - GO

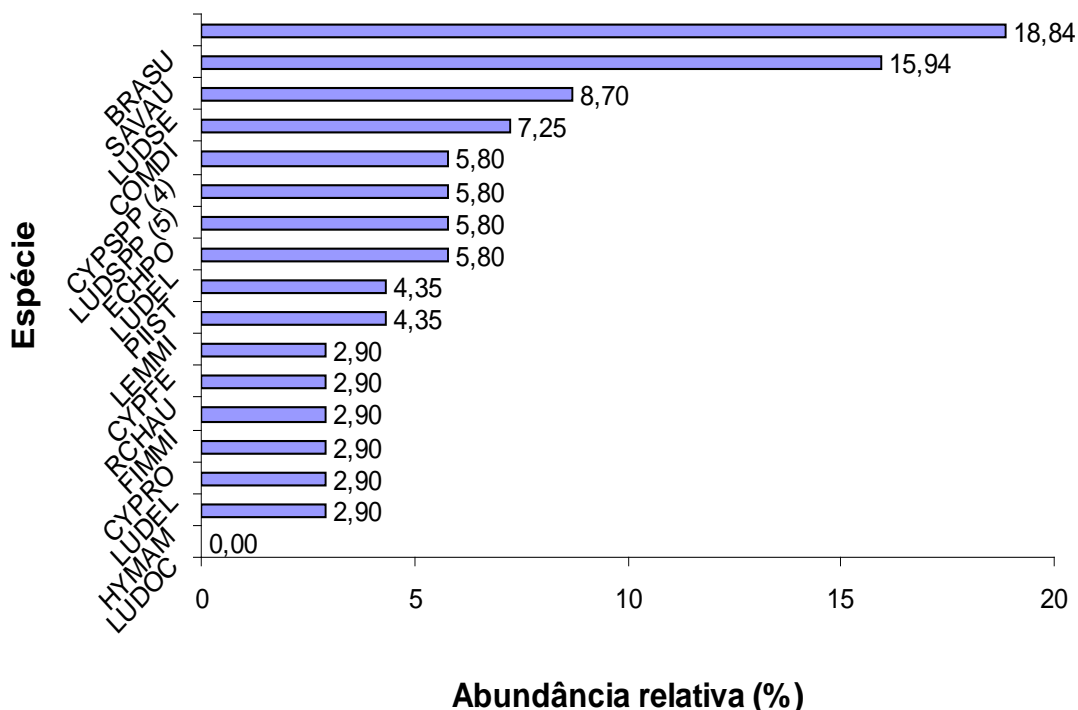
Figura 01: Representação gráfica da abundância relativa das espécies presentes no reservatório da UHE Cana Brava em Setembro de 2003.

A espécie mais abundante, portanto, de maior importância relativa dentre as macrófitas presentes em setembro de 2003 é a *Brachiaria arrecta* considerada uma planta problemática em alguns corpos hídricos no Brasil e no mundo.

Abundância relativa das espécies de macrófitas em Cana Brava

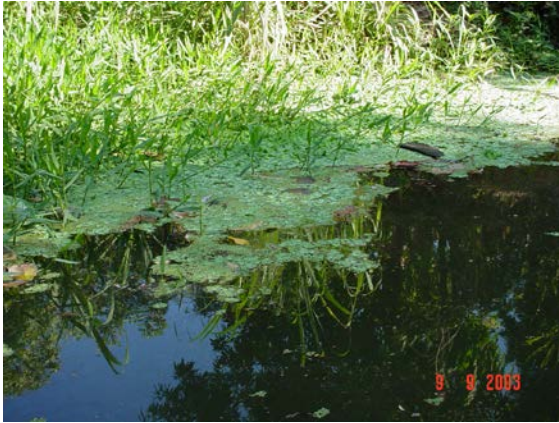
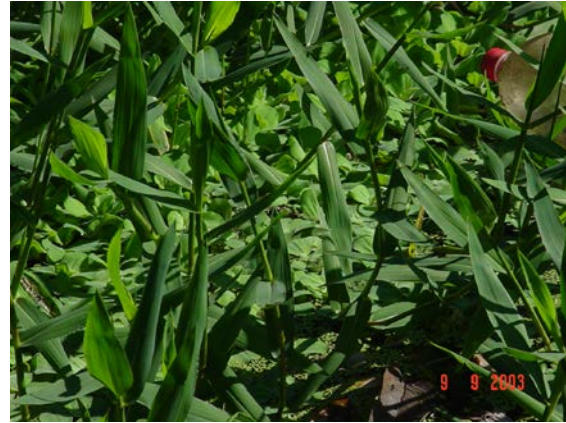
A *Brachiaria arrecta* é uma planta exótica introduzida como pastagem em áreas úmidas. Depois de alguns anos de aclimação, esta planta passou a invadir áreas alagadas e margens de corpos hídricos mais profundos. Atualmente esta planta foi observada no pantanal mato-grossense invadindo áreas alagadas e crescendo epifiticamente sobre assembléias de *Eichhornia*

Dentre as populações presentes, a única que têm histórico de problemas em UHE's tipo fio d'água é a *Brachiaria arrecta* que são carregadas pelo fluxo d'água em sub-superfície.

Este tipo de comportamento foi observado nos reservatório de Santana (Light) e Salto Grande (Duke) onde as grandes quantidades de massa causaram problemas às tomadas de água para a estação elevatória e turbinas, respectivamente, portanto esta espécie deve ser a única, atualmente presente, no reservatório, passível de um programa de controle.

Figuras 02 e 03: Vista de uma infestação de *Brachiaria arrecta* sobre a *Pistia stratiotes* e *Salvinia auriculata*, e um zoom da *Brachiaria arrecta*.

2 – Que se estabeleça um programa de controle e se possível de erradicação da *Brachiaria arrecta* na região da foz do Rio Bonito, iniciando-se este pela região à montante do reservatório;

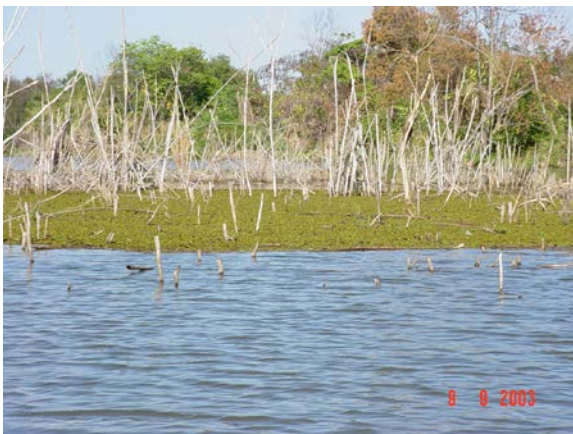
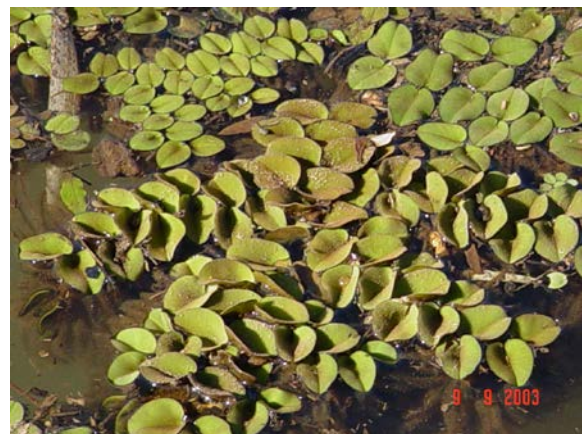
Figuras 04 e 05: Vista da infestação de *Salvinia auriculata* próxima à estação de tratamento de esgoto da Cidade de Minaçú – GO.

A *Salvinia auriculata* é considerada uma planta com rápida e intensa resposta às variações dos níveis de nutrientes na água. É provável que o nível de eutrofização da água ainda não tenha variado dentro de limites em que a planta não responda a incrementos nas concentrações dos nutrientes

essenciais, por isso, devem ocorrer vários “Bloom” de ocorrência desta espécie, bem como da *Pistia stratiotes*.

Estas espécies funcionam como indicadoras dos teores elevados de nutrientes e matéria orgânica, o que é justamente a suspeita que ocorra na região da foz do Rio Bonito, próximo à cidade de Minaçú – GO.

1 – Um levantamento florístico e de qualidade de água, inclusive cálculo de vazão, ao longo de todo o Rio Bonito, registrando-se os pontos e tipos de descargas que este recebe; as macrófitas presentes, as condições de assoreamento e/ou carregamento de materiais, e as condições sanitárias que este se encontra, para tanto, recomenda-se um levantamento completo em toda a bacia do rio Bonito em conjunto com a equipe de qualidade de água, com o objetivo de se identificar os pontos de entrada de nutrientes e material eutrofizante;

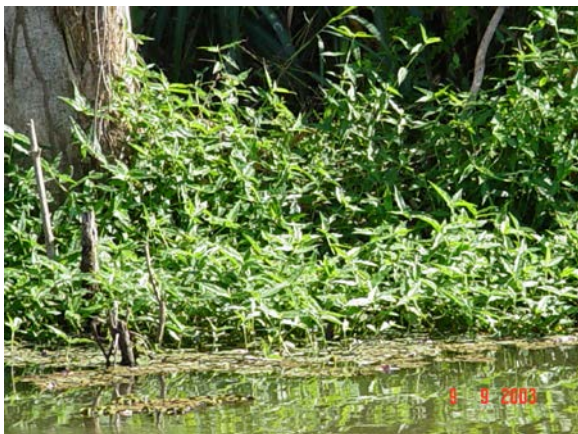
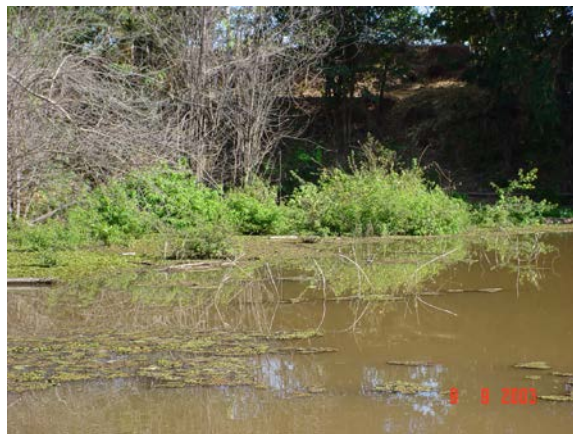
Dentre as espécies marginais, *Brachiaria arrecta* e *Commelina diffusa*, vem obtendo maior sucesso na colonização do reservatório, provavelmente em decorrência dos deplecionamentos do reservatório proporcionando áreas mais adequadas para instalação destas populações.

Figuras 06 e 07: Vista das infestações de *Commelina diffusa* e *Ludwigia* spp.

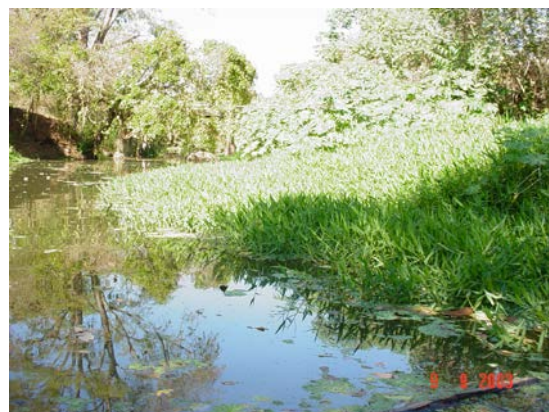
Pelas avaliações feitas o rio Bonito deve possuir algum tipo de descarga orgânica a montante do reservatório, portanto fora de sua área de influência.

Figuras 08 e 09: Vista da região a montante da ETE de Minaçú, com a presença e carregamento de macrófitas aquáticas.
