PROGRAMA DE MONITORAMENTO DAS MACRÓFITAS AQUÁTICAS USINA HIDRELÉTRICA DE CANA BRAVA - UHCB

AVALIAÇÃO DAS CAUSAS DE SURGIMENTO ANÁLISE DE RISCO DA PERMANÊNCIA DAS MACRÓFITAS PLANO DE CONTROLE E MANEJO

**JABOTICABAL
NOVEMBRO DE 2006**

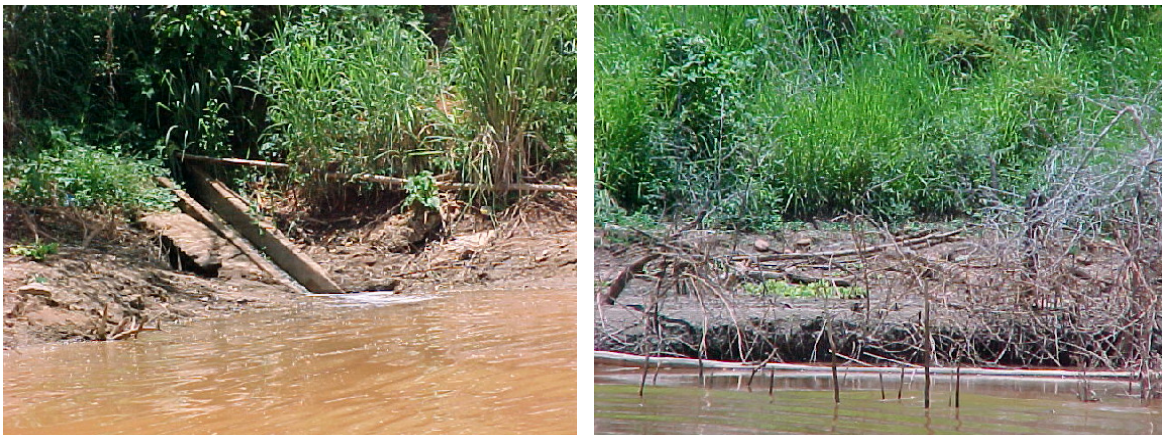
Figura 04: Vista do ponto de despejo de efluentes, e vista de uma infestação de *Pistia stratiotes* L. mantida na margem pela ação do deplecionamento do reservatório.

A grande quantidade de nutrientes encontrados neste tipo de efluente propicia o rápido crescimento das macrófitas aquáticas. Estas, por sua vez, encontram condições físicas favoráveis no ambiente, que, geralmente, é pouco profundo ou possui galhos e troncos fornecendo um substrato de apoio para as comunidades infestantes.

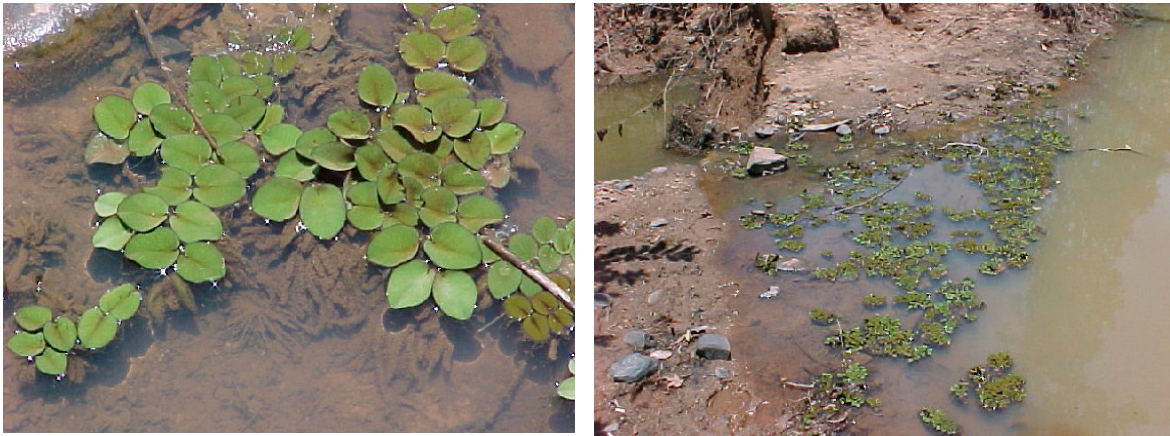
Figura 05: Vista de algumas plantas de *Salvinia auriculata* Aubl. e a infestação inicial saindo de uma lagoa marginal para um canal que a liga com o reservatório.

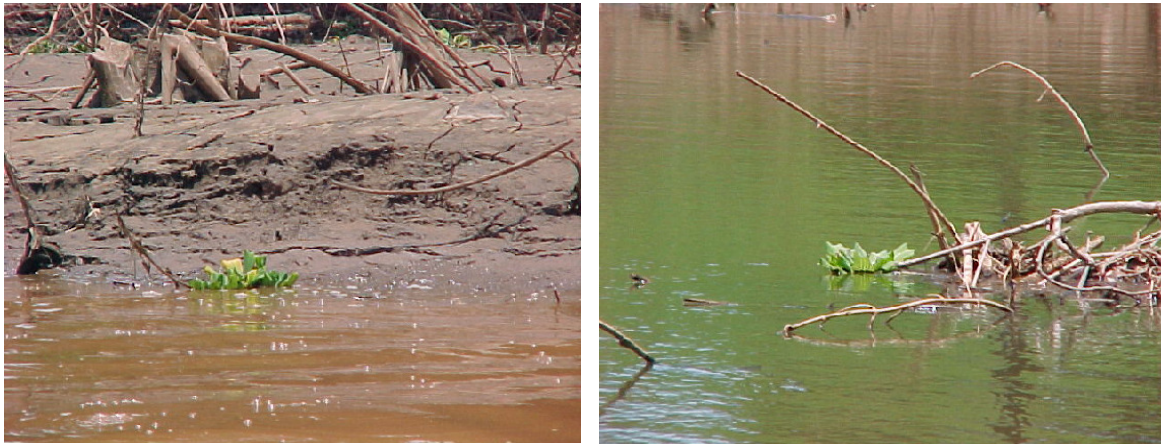
Figura 06: Espécies de *Pistia stratiotes* L. livres e enroscadas nos galhos presentes neste braço.

São espécies que não trazem risco à geração de energia, ou operação da usina, entretanto, encontram-se num local de fácil acesso, próximo à cidade, em baixas quantidades, não atingindo 30 m² de infestação, o que viabiliza todo o trabalho de retirada e erradicação destas plantas, com alta eficiência.

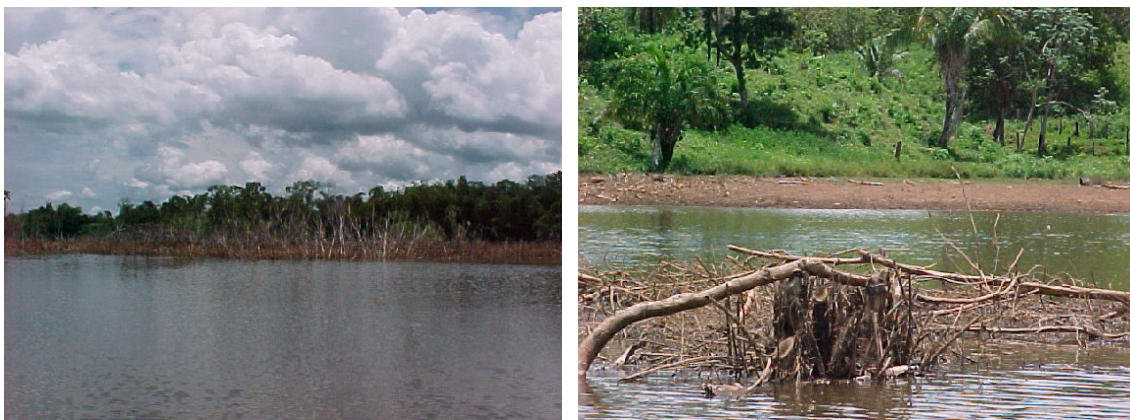
Figura 07: Vista geral do ambiente onde foram encontradas as plantas de *Pistia stratiotes* L. e *Salvinia auriculata* Aubl..

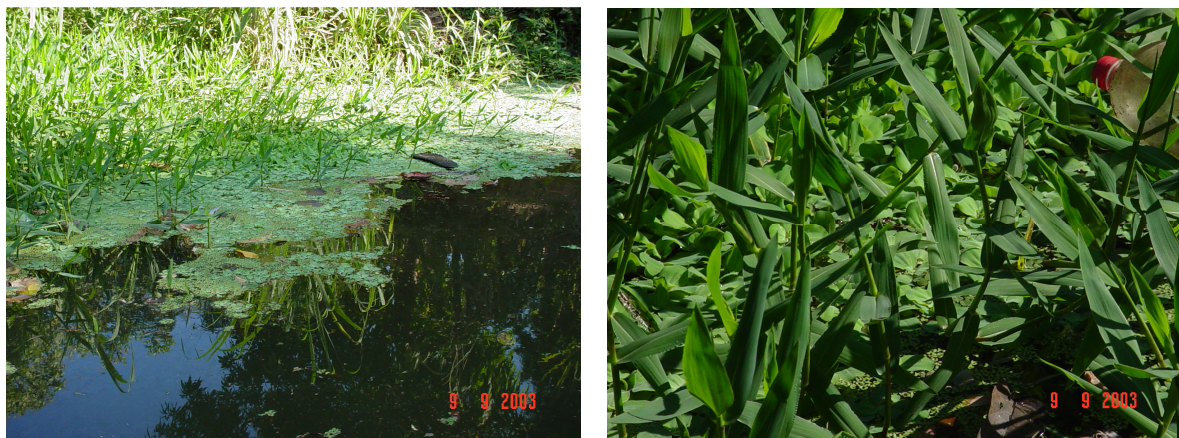
Figura 09: Vista de uma infestação de *B. subquadripara* sobre a *Pistia stratiotes* e *Salvinia auriculata*, e um zoom na *Brachiaria*.

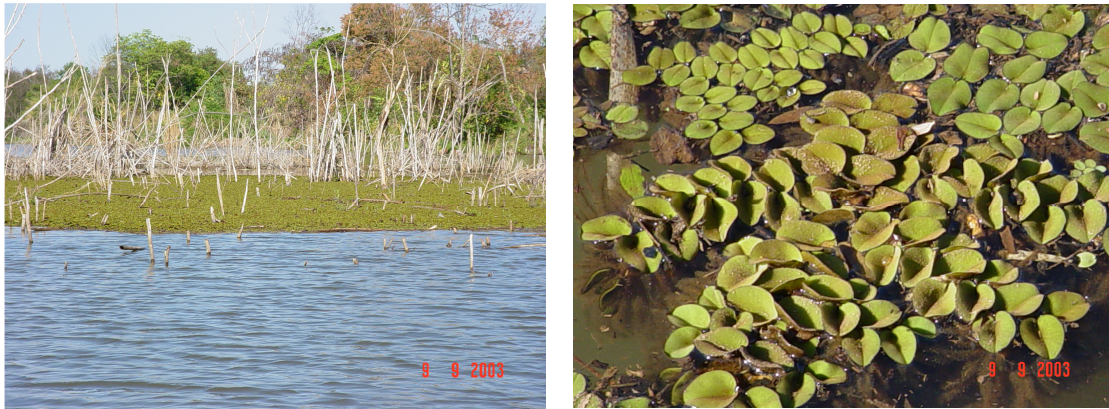
Figura 10: Vista da infestação de *S. auriculata* próxima à estação de tratamento de esgoto da Cidade de Minaçú – GO.

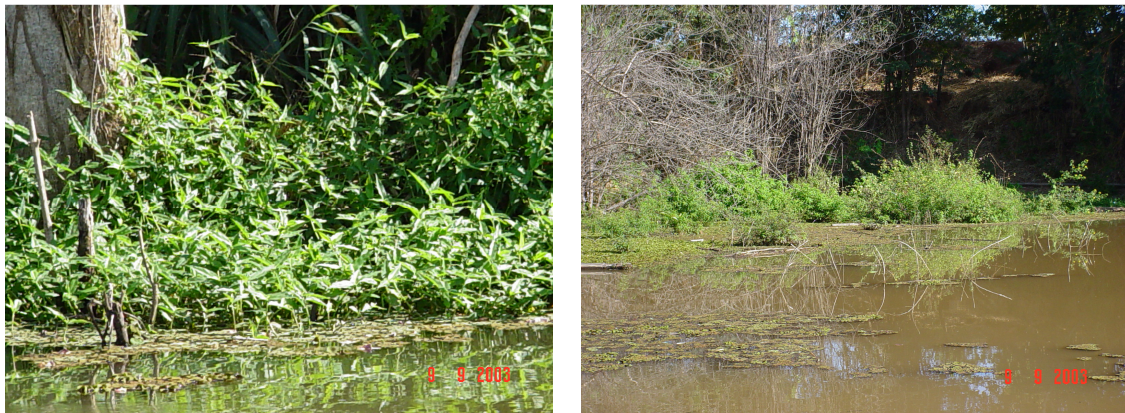
Figura 11: Vista das infestações de *C. diffusa* e *Ludwigia* spp.

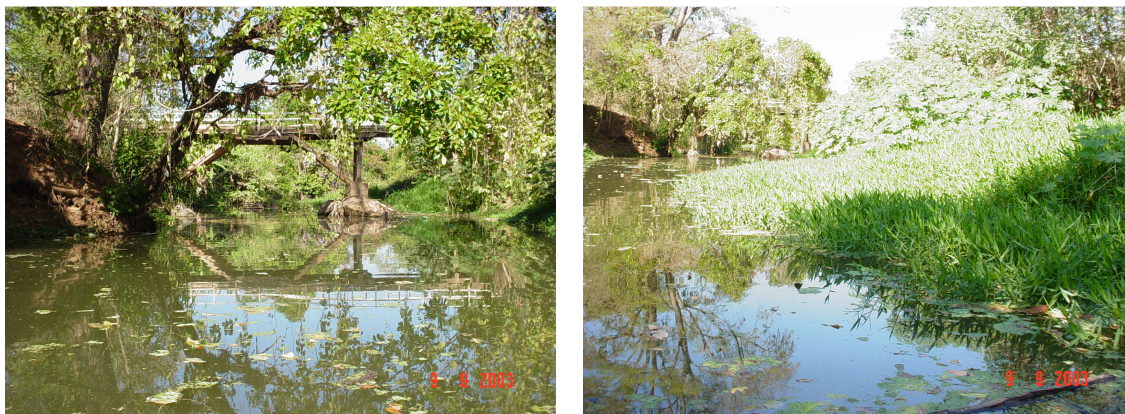
Figura 12: Vista da região a montante da ETE de Minaçú, com a presença de macrófitas aquáticas.

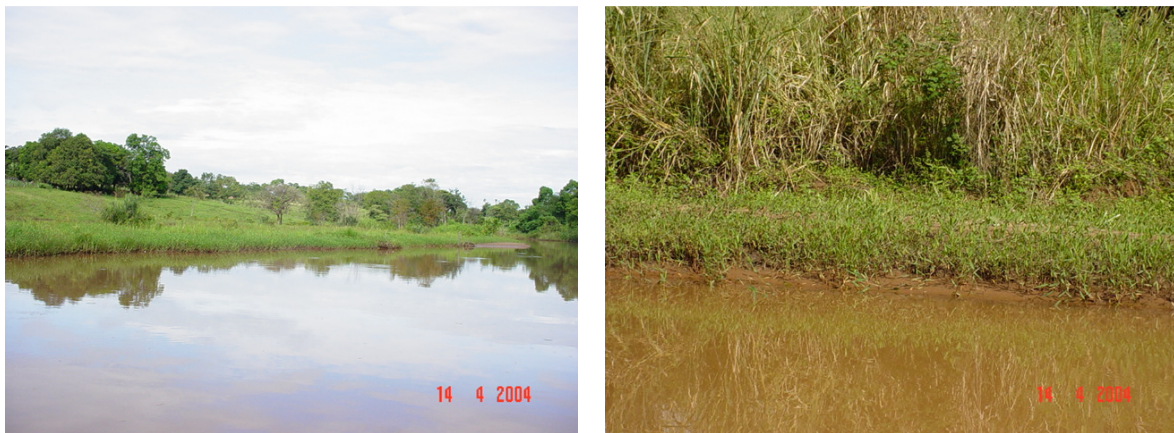
A condição dos solos aluviais presentes no entorno do reservatório, ora favorecem o controle, ora favorecem a proliferação das plantas, dificultando ainda mais a erradicação desta espécie.

Figura 13: Região de deposição do material arenoso, solo aluvial, com a presença da *B. subquadripara* em praticamente toda a região.

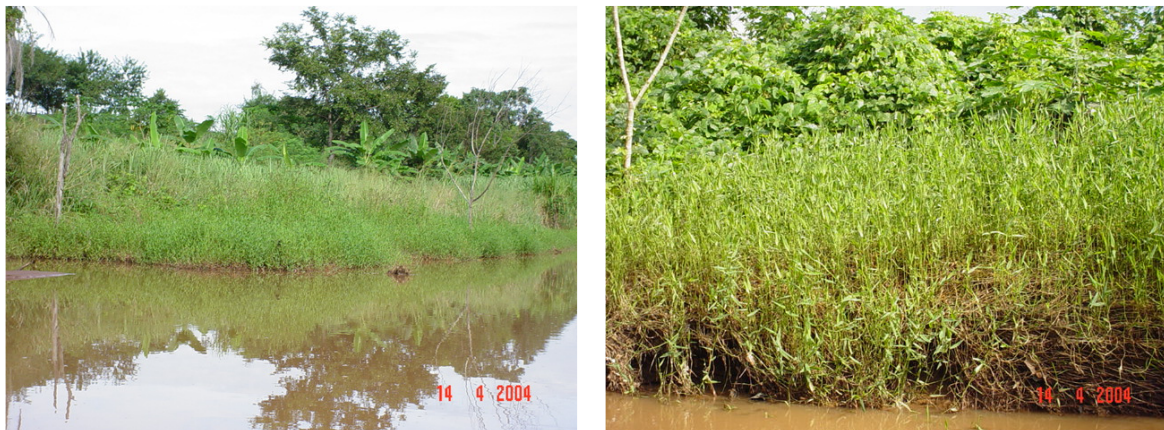
Esta espécie por si só não traz grande preocupação do ponto de vista da colonização do corpo hídrico, portanto na condição atual não há risco de proliferação exagerada na lâmina d'água. O risco maior está na dominância desta espécie sobre outras plantas nativas que são extremamente desejáveis para o aumento da diversidade local.

Figura 14: Visões da dominância da *B. subquaripara* sobre as outras plantas que ocupam o ecótono de transição.

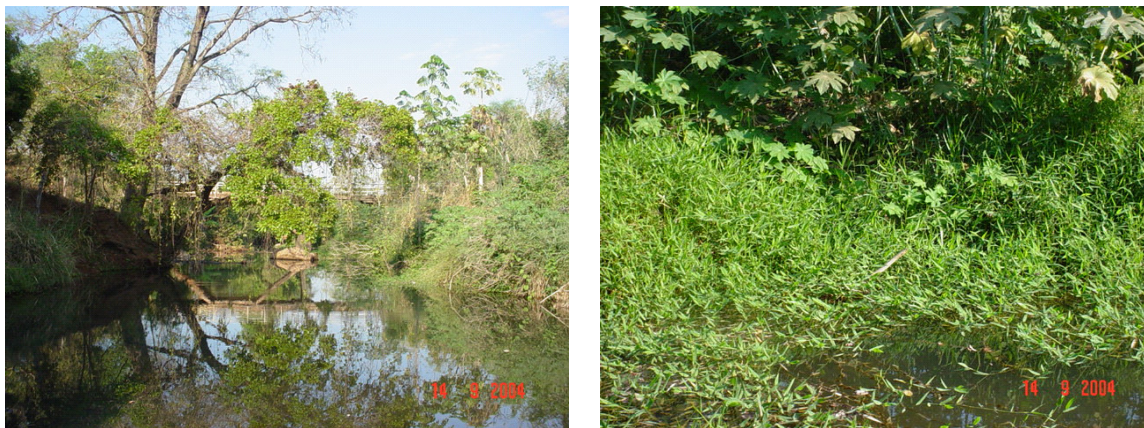
Figura 15: Vista da região da ponte de madeira da rua 20 da cidade de Minaçu – GO por onde passa o Rio Bonito.

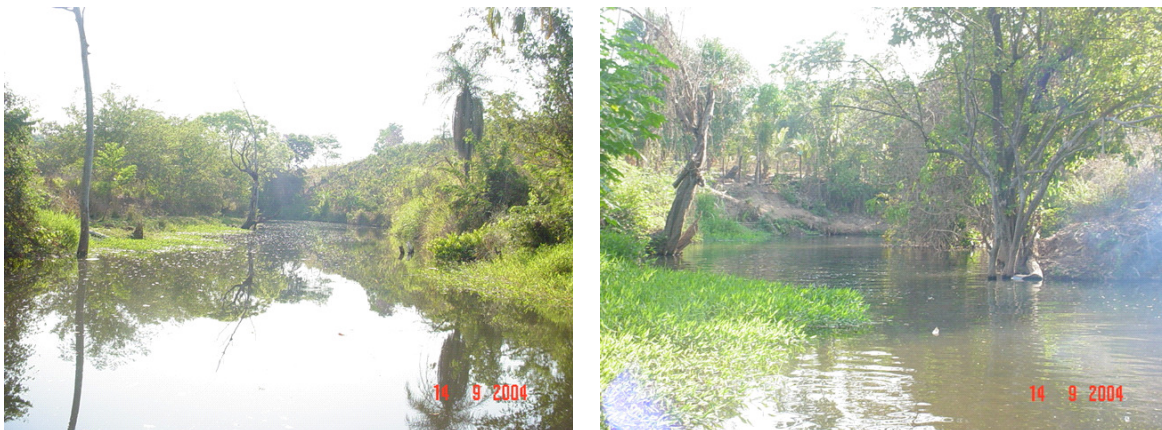
Figura 16: Vista da região da foz do Rio Bonito, onde detectamos um intenso crescimento da *B. subquadripa*.

Portanto, o manejo desta infestação deve ser considerado como uma medida preventiva, visando melhorar as condições ambientais e sanitárias, especialmente nas áreas marginais, onde ocorre a maior parte das interações tróficas e o recrutamento da fauna de peixes residentes, sob o risco de depleção populacional.

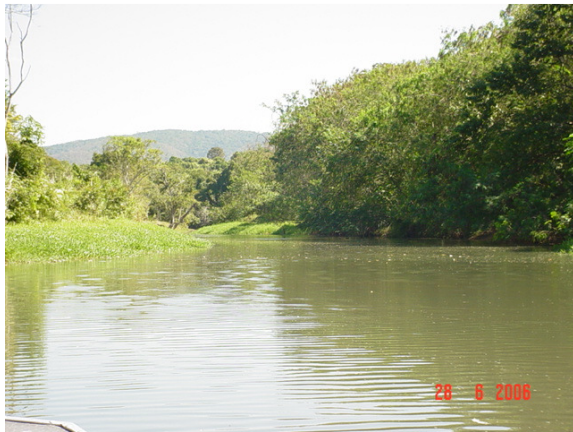
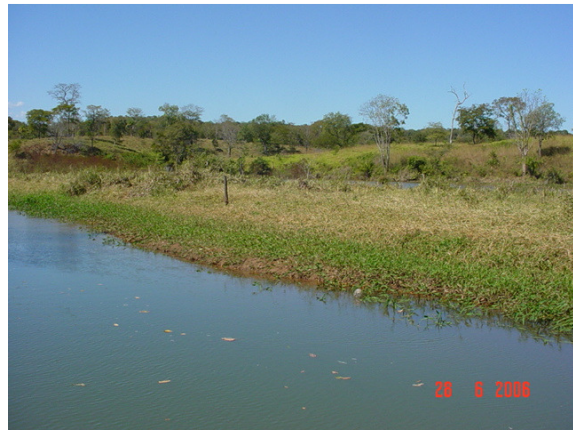
Figura 17: Vista da calha do rio Bonito e da área marginal ocupada pelas macrófitas, predominantemente a *Brachiaria subquadripara*.

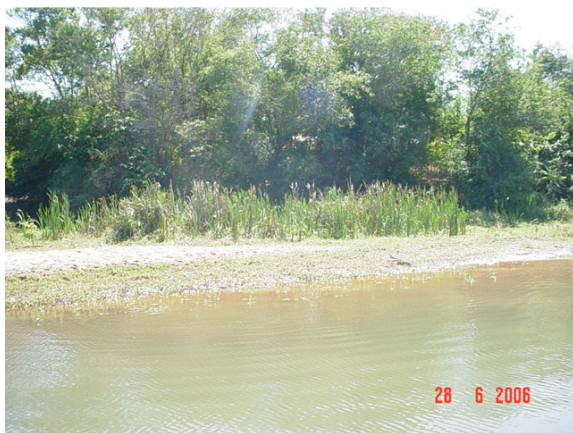
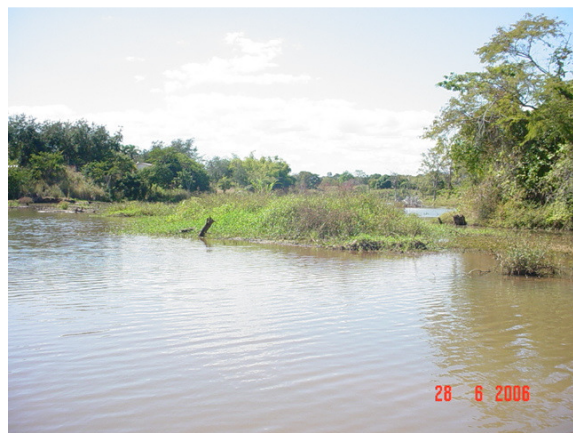
Figura 18: A *Typha angustifolia* e a vegetação desenvolvida nas áreas menos profundas.

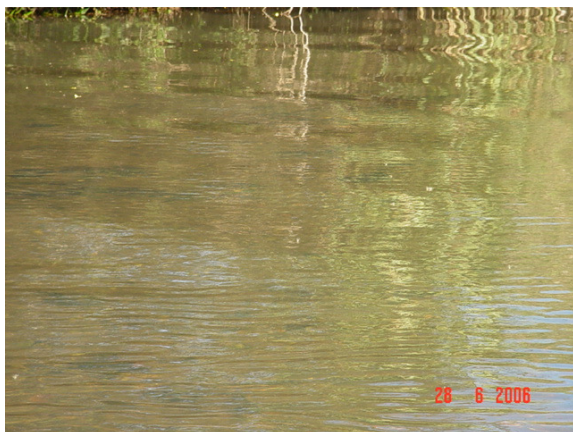
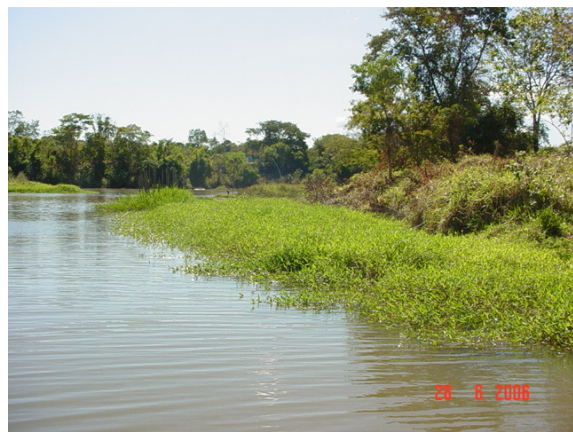
Figura 19: Vista da baixa profundidade do reservatório e o avanço da vegetação aquática presente no ecótono de transição.

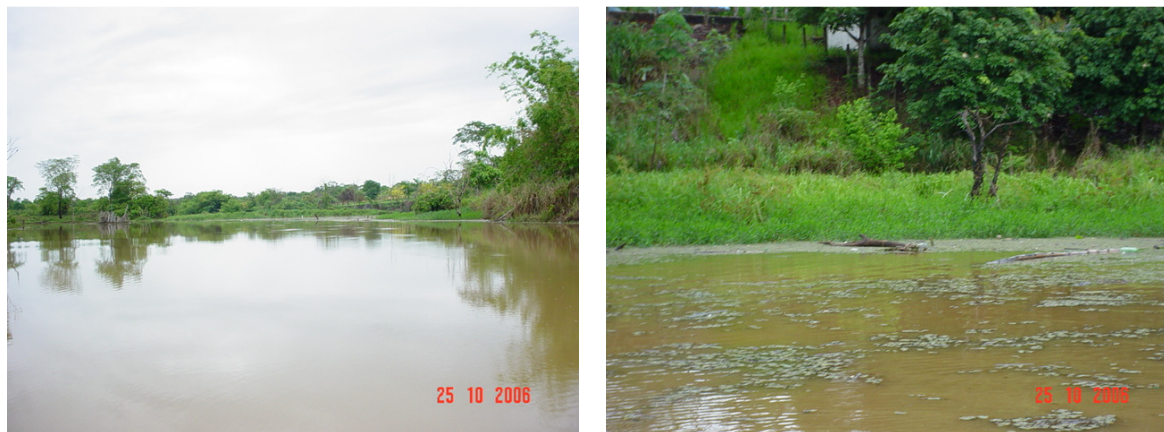
O sétimo e último levantamento de macrófitas feito no reservatório da UHE Cana Brava nos mostrou a aceleração no processo de formação de várzea na região do Rio Bonito, onde não houve a possibilidade de chegada até a ponte de madeira da Rua 20, local antes facilmente visitado. Houve um processo acelerado de assoreamento desta região e as macrófitas têm encontrado um local ótimo para o seu desenvolvimento, favorecendo o surgimento de vegetações típicas de várzea (*Typha* sp, etc.), como podemos observar na figura 20.

Figura 20: Vista da região da foz do Rio Bonito, local onde se verifica acelerado assoreamento.

Nesta região as macrófitas estão presentes por efeito das condições de diminuição da profundidade o que permite o acesso do sistema radicular ao sedimento, rico em nutrientes. Assim as plantas são efeitos e não causas da formação de várzeas.

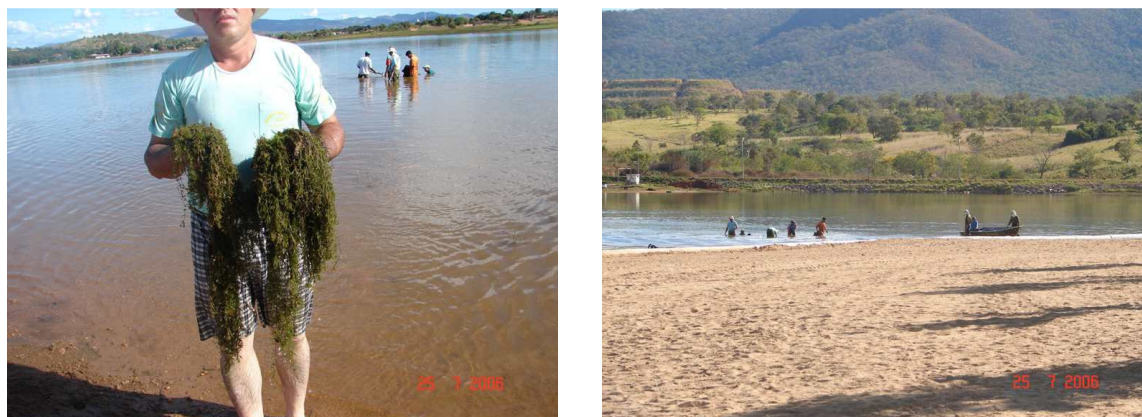
Figura 23: Vista do local onde foram encontradas as infestações de *Chara rusbyana*.

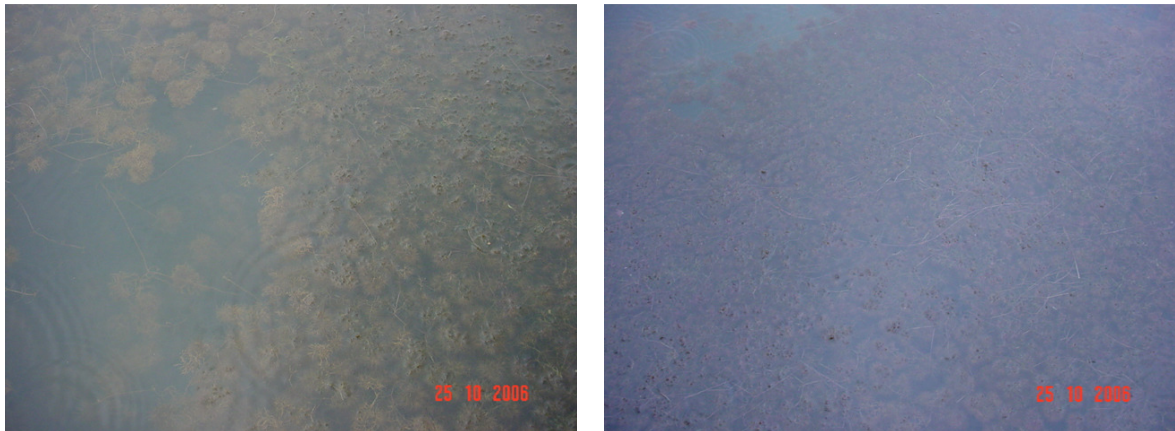
Figura 24: Vista geral das infestações de *Chara rusbyana* na região da Praia do Sol.

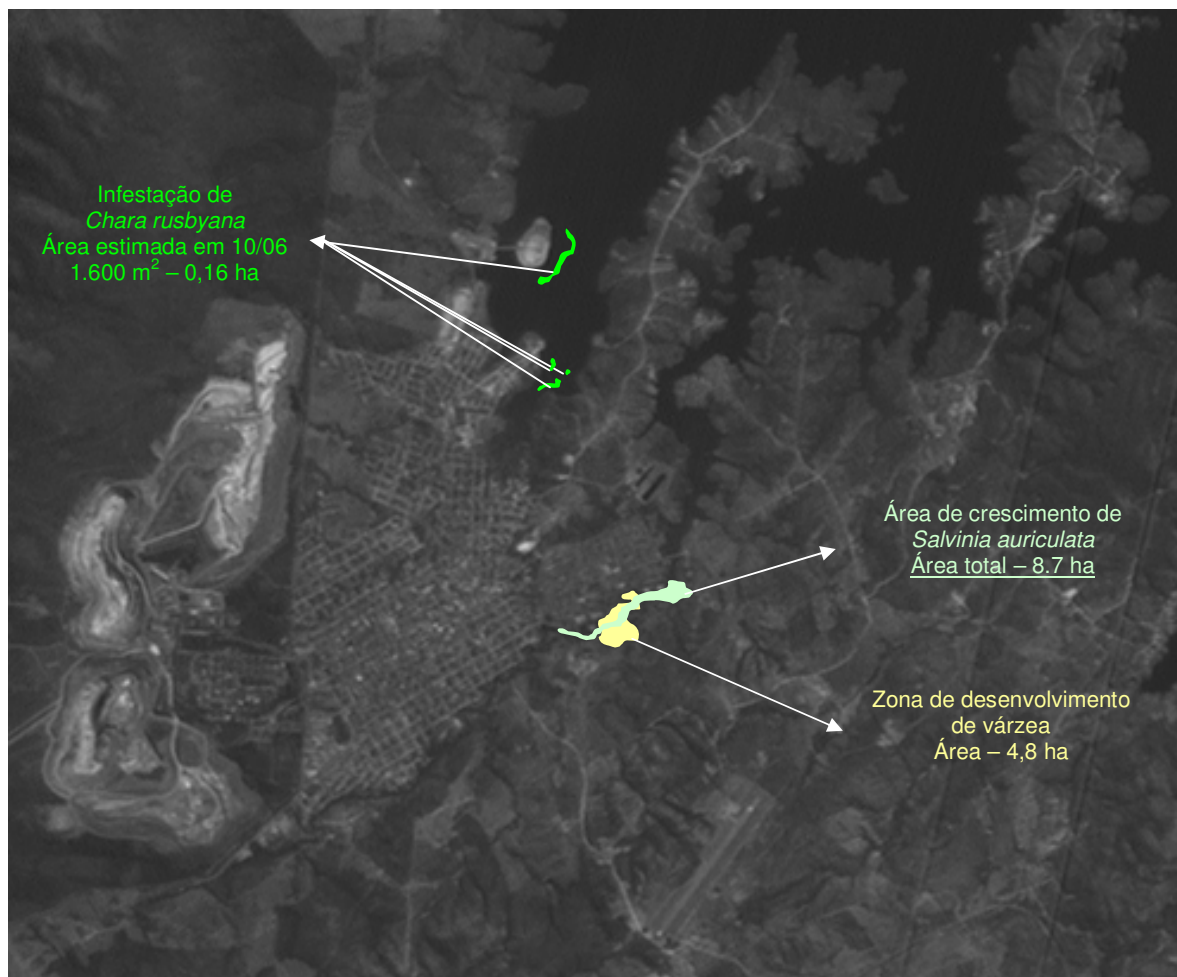
Em todas estas hipóteses é difícil a indicação exata do momento e forma de surgimento destas macrófitas. Na figura 26 temos as regiões de surgimento de macrófitas no reservatório e as respectivas áreas estimadas em outubro de 2006.

Figura 26: Vista da região da cidade de Minaçu – GO e a área de interface com o reservatório e as áreas das infestações de macrófitas

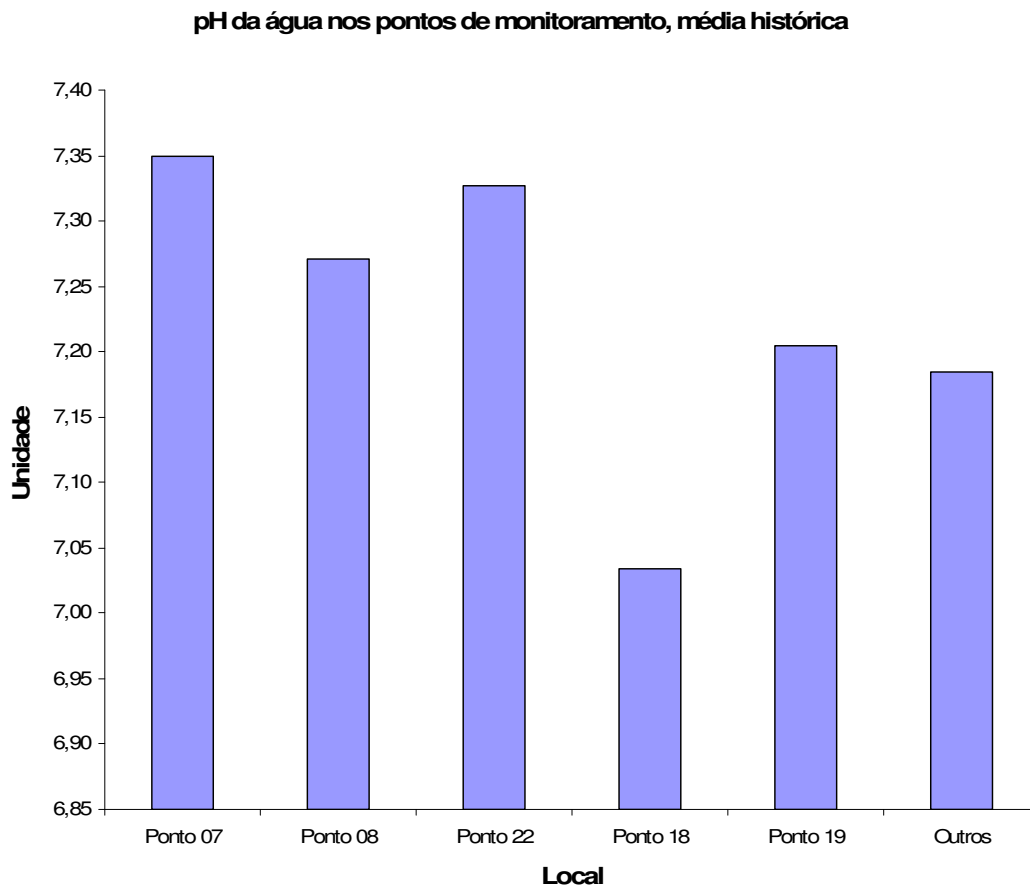
Nos demais pontos, a média sempre se manteve em torno de 7,00. Estes eventos são explicados pela proximidade à zona urbana de Minaçú, onde a água de drenagem urbana e resíduos sanitários (despejos clandestinos) tornam esta região instável do ponto de vista do pH. Esta variação favorece, por exemplo, o aumento de teores de carbonato de cálcio que por sua vez favorece o surgimento de espécies de algas e macrófitas submersas como é o caso da *Chara rusbyana*.

Figura 29: Representação gráfica do pH médio histórica nos diferentes pontos de monitoramento limnológico do reservatório da UHCB.

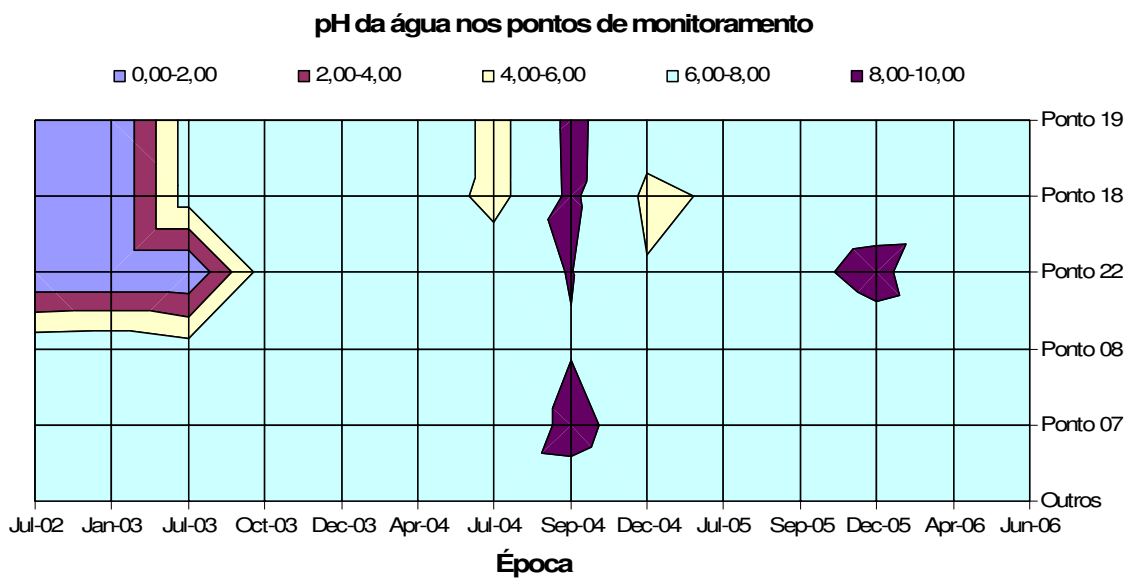
Figura 30: Representação gráfica do comportamento do pH da água em diferentes pontos de monitoramento desde a formação do reservatório da UHCB.

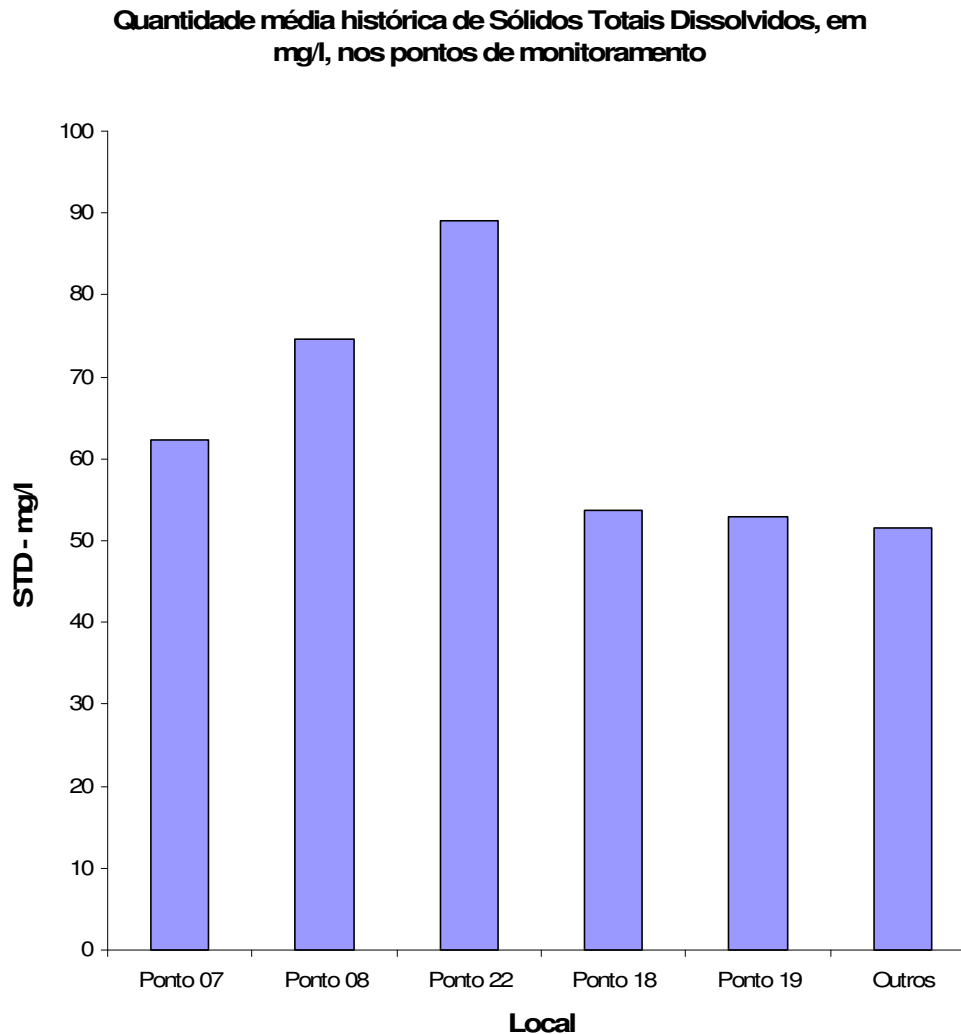
Os sólidos totais dissolvidos apresentam o panorama do carregamento de materiais para o reservatório. O Rio Bonito é sem dúvida nenhuma o grande carregados de sólidos para o reservatório. Na figura 31 temos o ponto 22, acima do ponto 07 como o ponto com maiores quantidade de sólidos em suspensão, seguido pelo ponto 08 que fica a montante.

Figura 31: Representação gráfica da quantidade média histórica de Sólidos Totais Dissolvidos, nos diferentes pontos de monitoramento limnológico do reservatório da UHCB.

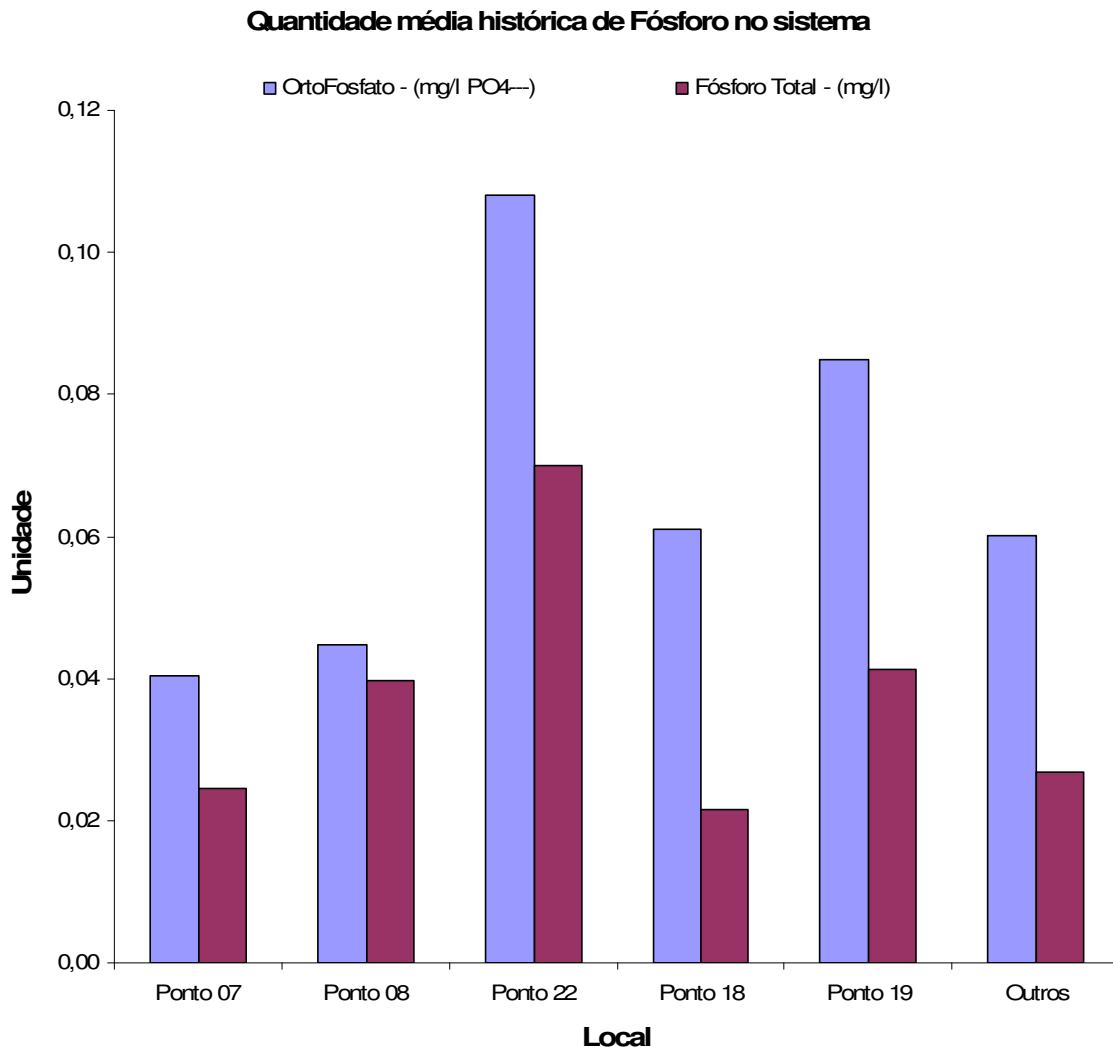
Figura 37: Representação gráfica da quantidade média histórica de Fósforo nos diferentes pontos de monitoramento limnológico do reservatório da UHCB.

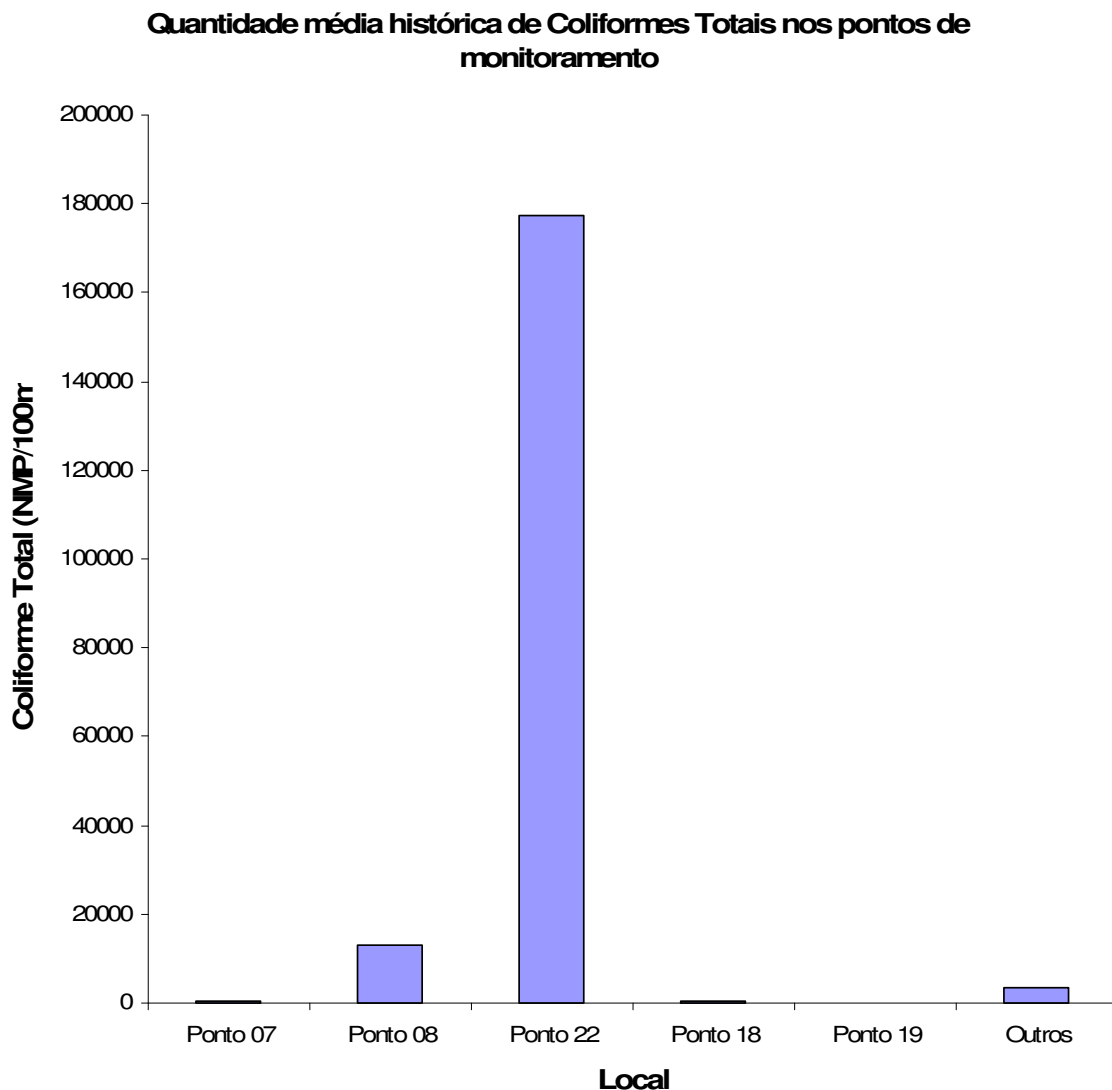
Figura 47: Representação gráfica da quantidade média histórica de Coliformes Totais nos diferentes pontos de monitoramento limnológico do reservatório da UHCB.

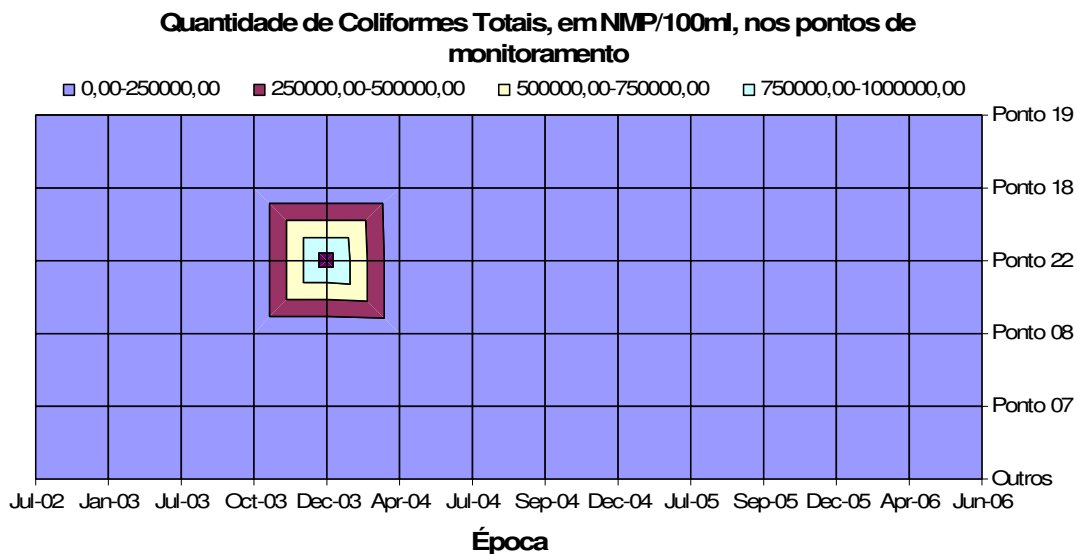
Figura 48: Representação gráfica do comportamento da quantidade de Coliformes Totais na água, em diferentes pontos de monitoramento desde a formação do reservatório da UHCB.

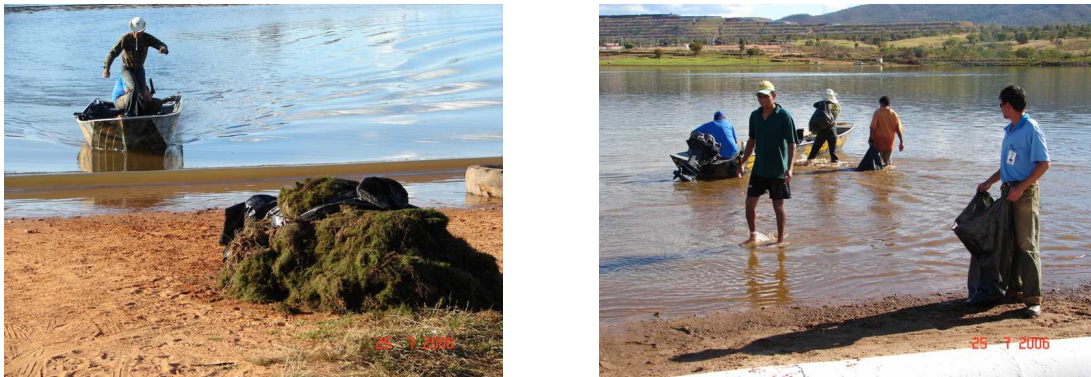
Figura 50: Vista do local de acumulação das plantas na praia do Sol – Minaçu – GO.
