## RELATÓRIO DE ATIVIDADES

### PROGRAMA DE MONITORAMENTO DAS MACRÓFITAS

### RESERVATÓRIO DA USINA HIDRELÉTRICA DE CANA BRAVA

**FEVEREIRO DE 2008**

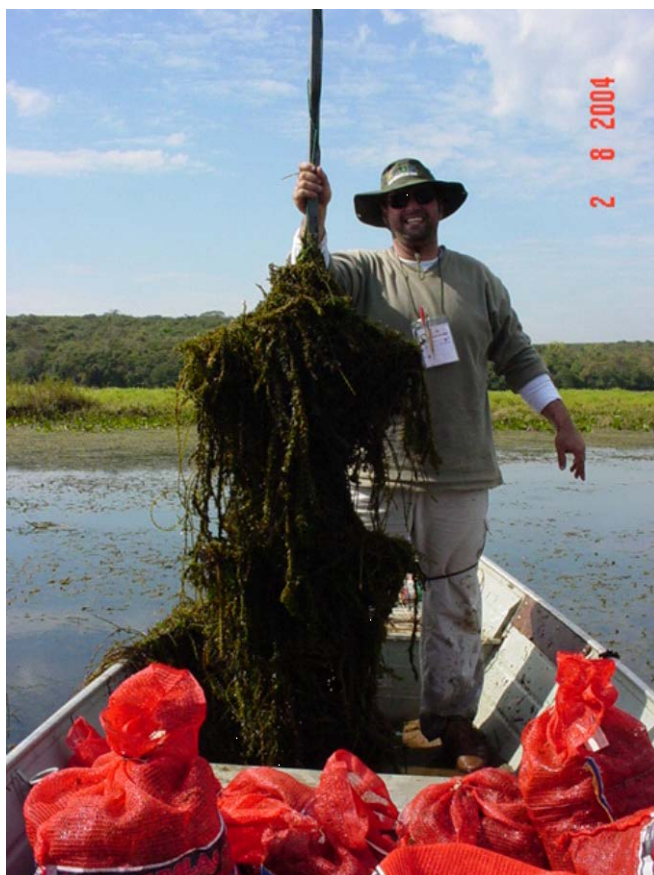
A metodologia de avaliação é a retirada de porções de macrófitas com o auxílio de um amostrador do tipo saca-rolhas, conforme apresentado na figura 01, a seguir:

**Figura 01:** Vista do amostrador de macrófitas submersas.
