PROGRAMA DE MONITORAMENTO DAS MACRÓFITAS AQUÁTICAS USINA HIDRELÉTRICA DE CANA BRAVA - UHCB

RELATÓRIO CONSOLIDADO

JANEIRO DE 2010

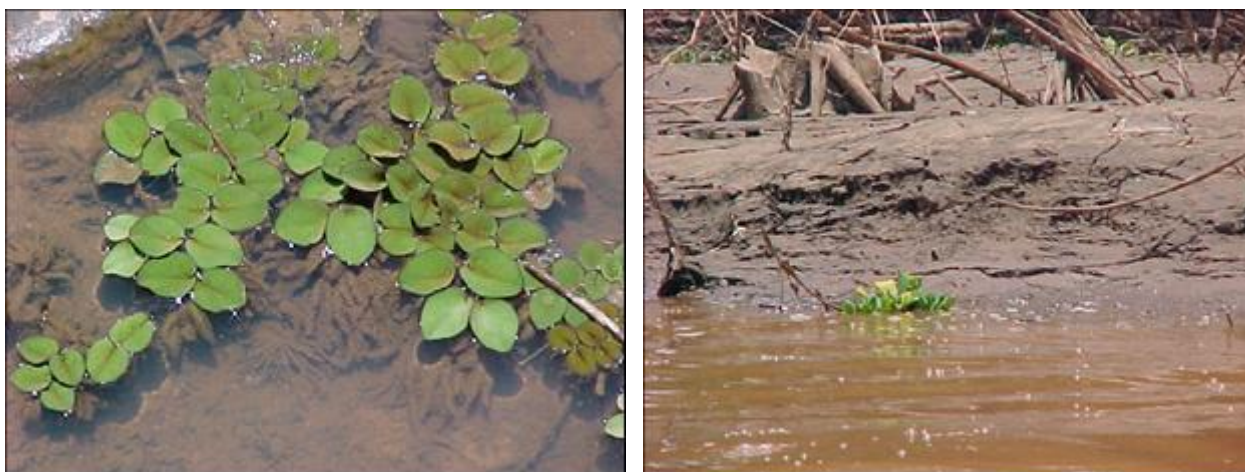
Figura 02: Vista de algumas plantas de *Salvinia auriculata* e *Pistia stratiotes*.

Diferentes espécies foram encontradas ao longo do tempo iniciando o processo com as pioneiras como a *Salvinia auriculata* e *Pistia stratiotes*, apresentadas na Figura 02, até as plantas clímax do ambiente aquático como a *Typha angustifolia* – Taboa, apresentada na Figura 03.

A *Salvinia auriculata* Aubl. é uma espécie útil para a oxigenação e remoção de nutrientes da água, mas a decomposição de seus restos vegetais pode levar a problemas localizados.

São espécies que não trazem risco à geração de energia, ou operação da usina, entretanto, encontram-se num local de fácil acesso, próximo à cidade, em baixas quantidades o que viabiliza todo o trabalho de retirada e redução das áreas ocupadas por estas plantas, com alta eficiência e boa segurança ambiental.

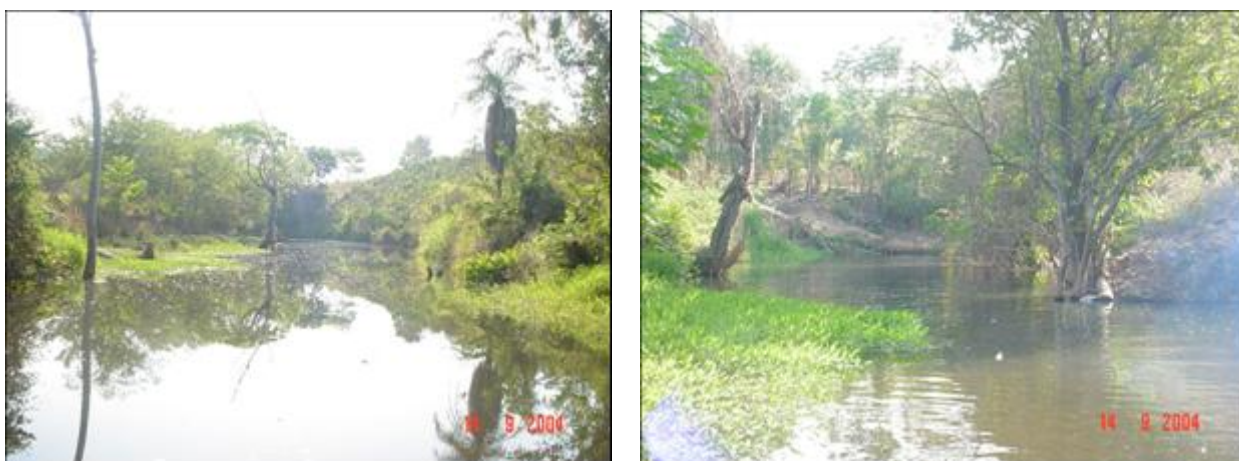
Figura 04: Vista da região da foz do Rio Bonito, onde detectamos um intenso crescimento da *B. subquadriflora*.

A espécie considerada uma planta problemática em alguns corpos hídricos no Brasil e no mundo é a *Brachiaria subquadriflora*, Figura 04, que é uma planta exótica introduzida como pastagem em áreas úmidas. Atualmente esta planta foi observada no pantanal mato-grossense invadindo áreas alagadas e crescendo epifiticamente sobre assembléias de *Eichhornia azurea*, *E. crassipes*, entre outras plantas nativas importantes na ciclagem de matéria orgânica e na sobrevivência de muitos organismos aquáticos.

Dentre as espécies marginais a *B. subquadriflora* vem tendo sucesso na colonização do reservatório por não ter inimigos naturais importantes. Esta espécie é de difícil controle, sendo necessária catação contínua para sua completa erradicação do sistema.

Portanto, o manejo desta infestação deve ser considerado como uma medida preventiva, visando melhorar as condições ambientais e sanitárias, especialmente nas áreas marginais, onde ocorre a maior parte das interações tróficas e o recrutamento da fauna de peixes residentes, sob o risco de depleção populacional.

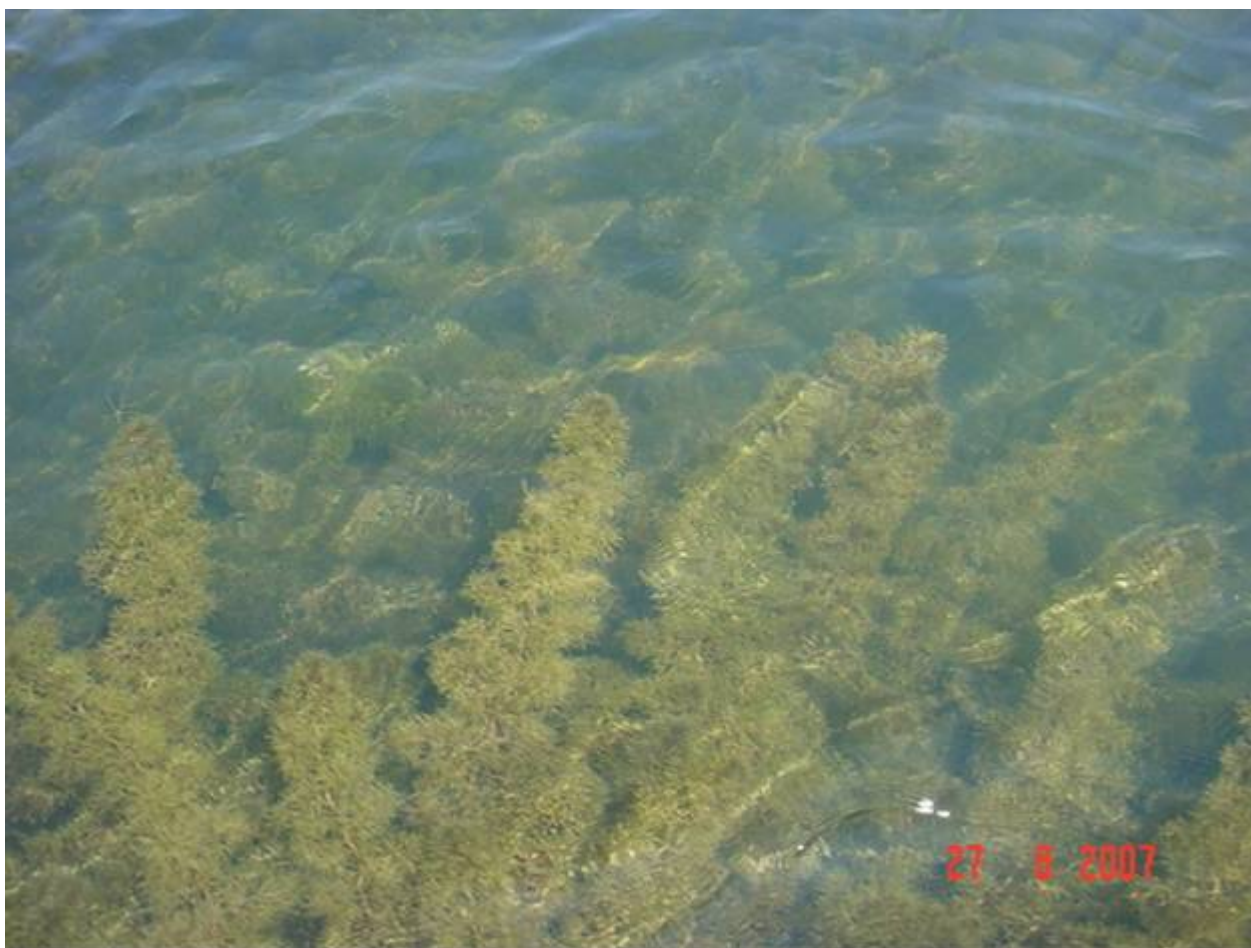
Figura 06: Vista da infestação de *Chara rusbyana* na região da foz do córrego do Amianto em agosto de 2007.

É necessário chamar a atenção para a grande dinâmica da vegetação aquática cuja a intensidade variam em função do estágio atual do processo de sucessão natural. Uma das principais causas de alteração no reservatório da UHE Cana Brava é a proximidade da cidade de Minaçú – GO o que induz ao um alto grau de interação antrópica e também o aumento da fauna aquática, principalmente as aves aquáticas.

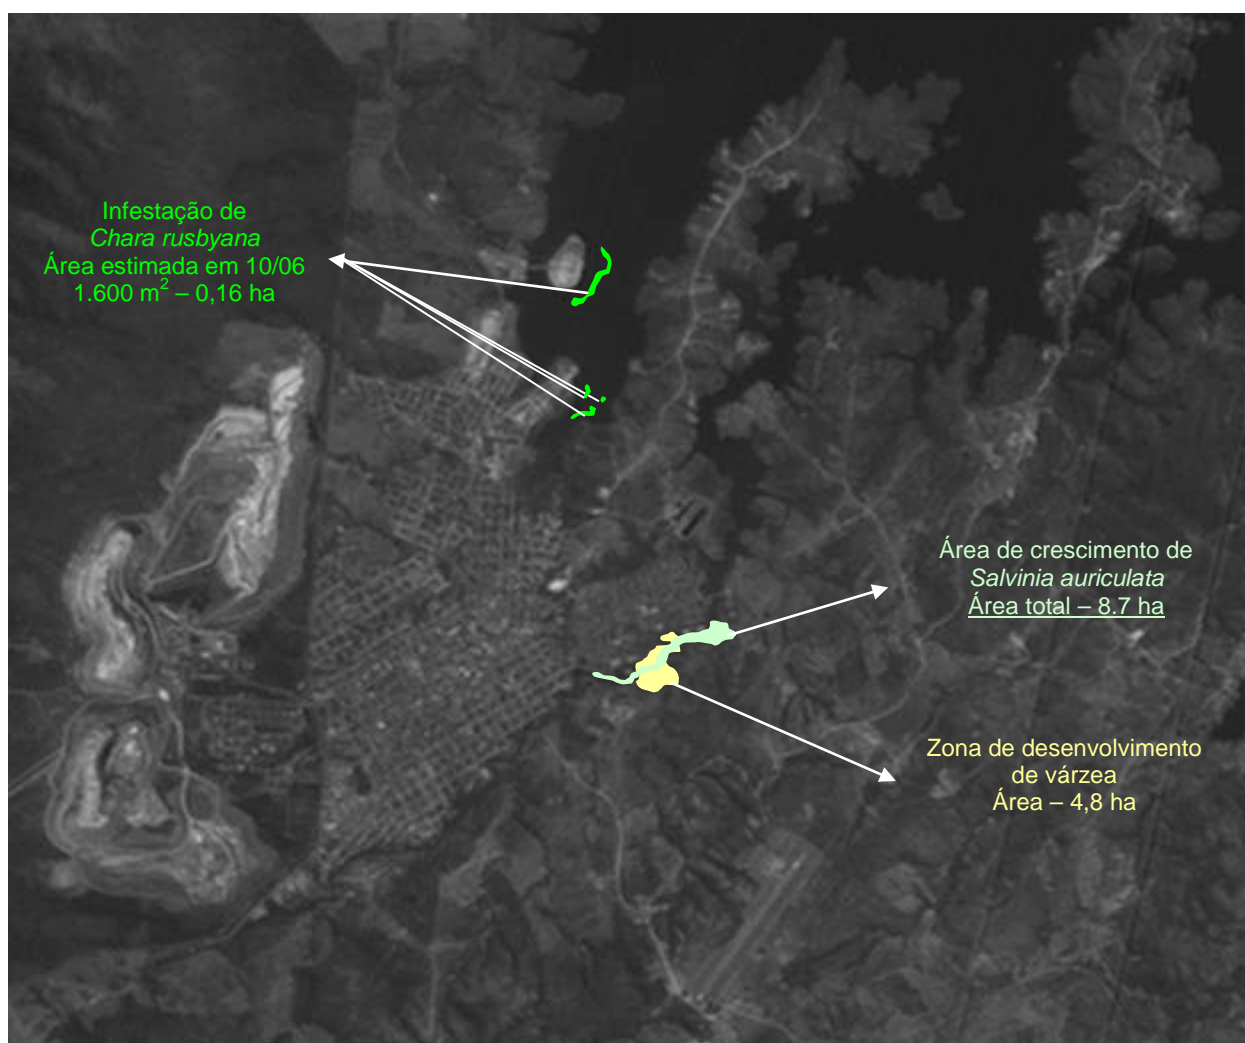
Figura 07: Vista da região da cidade de Minaçu – GO e a área de interface com o reservatório e as áreas das infestações de macrófitas

Em todas estas hipóteses é difícil a indicação exata do momento e forma de surgimento destas macrófitas. Na figura 07 temos as regiões de surgimento de macrófitas no reservatório e as respectivas áreas estimadas em outubro de 2006.

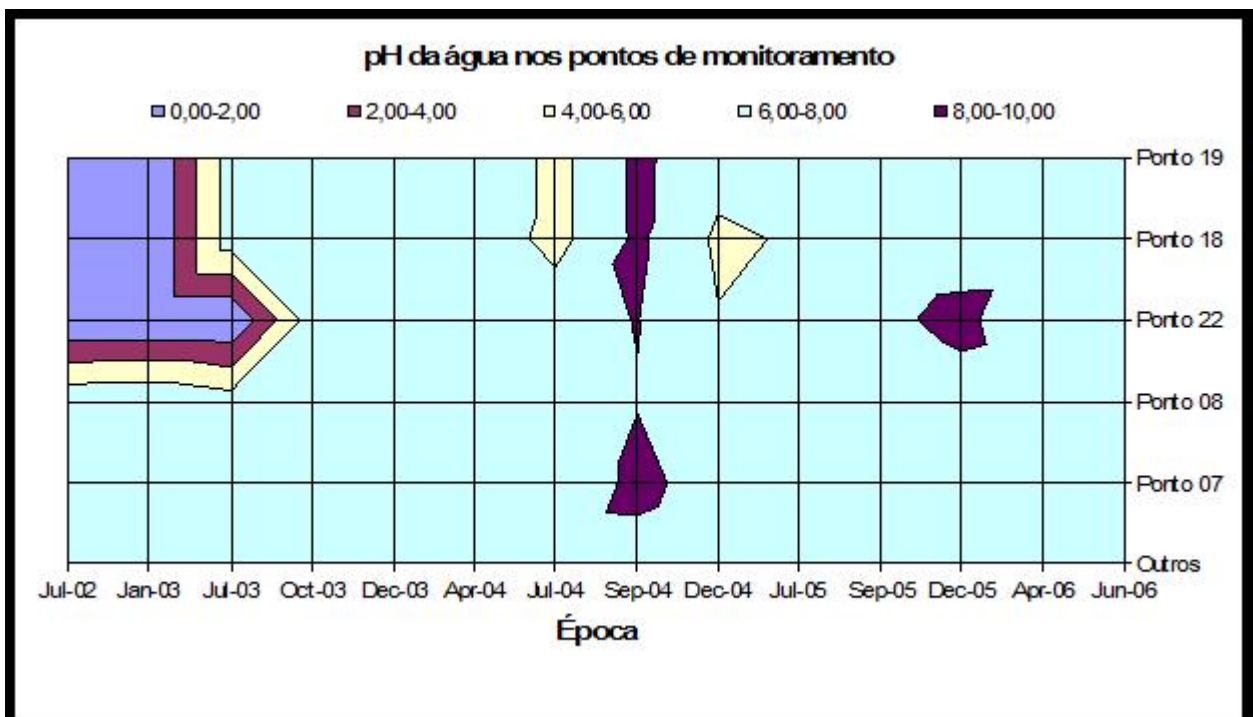
Figura 10: Representação gráfica do comportamento do pH da água em diferentes pontos de monitoramento desde a formação do reservatório da UHCB.

Quando avaliamos a variação temporal do pH – Figura 10 – observamos três ocorrências no mês de setembro de 2004 nos pontos 7, 18, 19 e 22 com valores acima de 8,00, e em Dezembro de 2005 no ponto 22 com valores acima de 8,00 novamente.

Nos demais pontos, a média sempre se manteve em torno de 7,00. Estes eventos são explicados pela proximidade à zona urbana de Minaçú, onde a água de drenagem urbana e resíduos sanitários (despejos clandestinos) tornam esta região instável do ponto de vista do pH. Esta variação favorece, por exemplo, o aumento de teores de carbonato de cálcio que por sua vez favorece o surgimento de espécies de algas e macrófitas submersas como é o caso da *Chara rusbyana*.

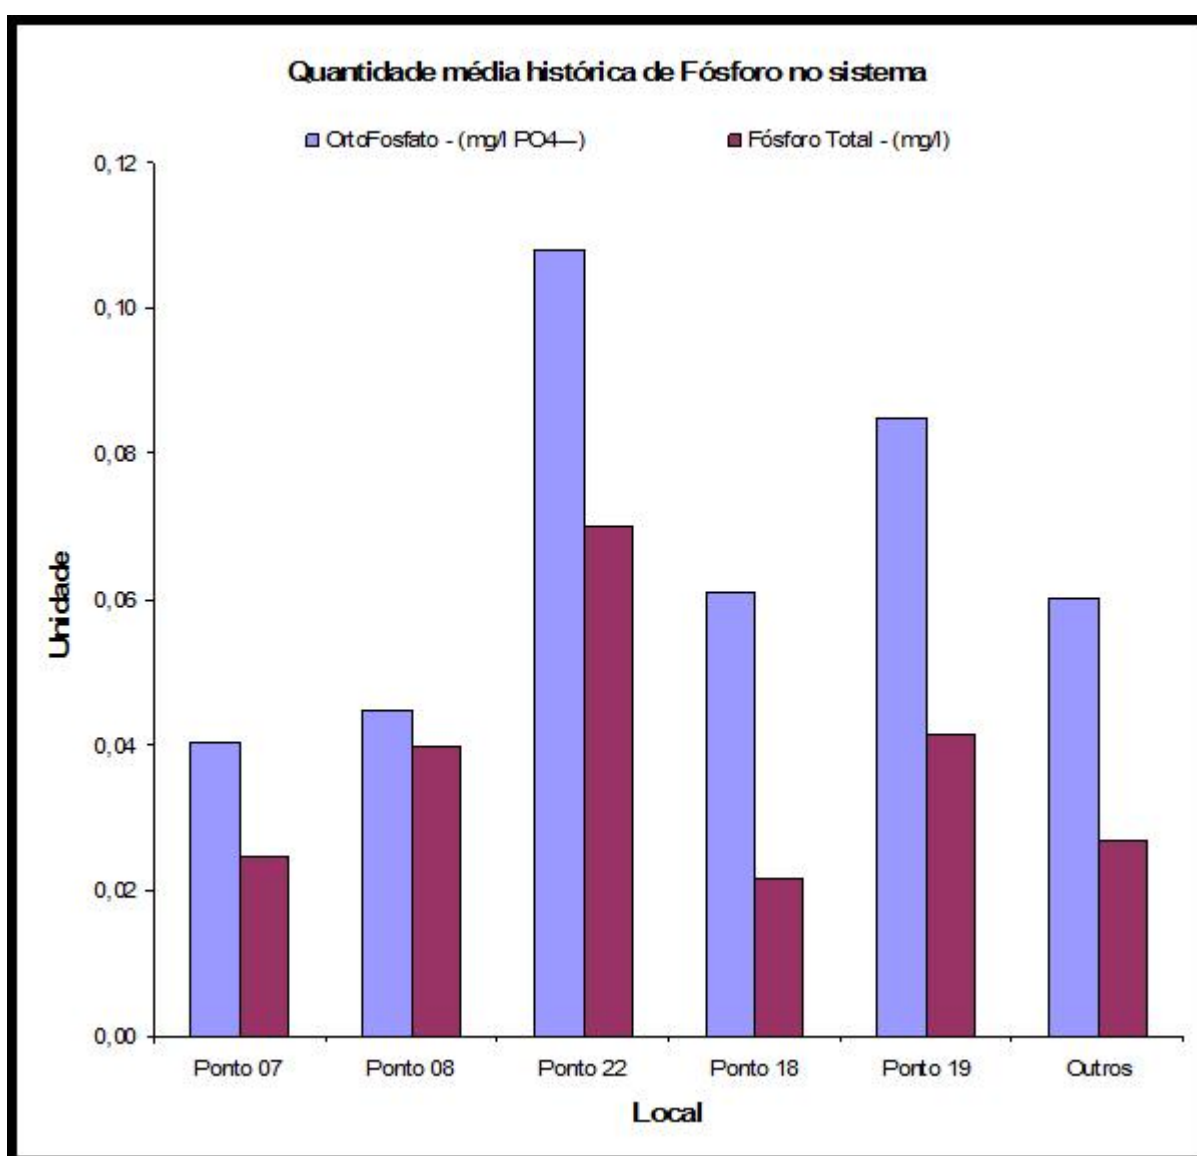
Figura 11: Representação gráfica da quantidade média histórica de Fósforo nos diferentes pontos de monitoramento limnológico do reservatório da UHCB.

Porém, na Figura 11 notamos que os pontos 22 e 19 são os pontos onde ocorre em média a maior disponibilização do Ortofosfato, indicando uma alta ciclagem de nutrientes tanto por aporte puro e simples (carregamento) quanto pela morte de algas e macrófitas nestas regiões.

O Fósforo Total é um parâmetro que começou a ser monitorado após Dezembro de 2004 e tem apresentado uma tendência de acúmulo principalmente nos pontos 22, 7, 19 e 18, as mesmas regiões de aumento da quantidade de macrófitas.

A principal fonte de Fósforo para um sistema é o esgoto doméstico (sabões e detergentes, além de outros dejetos, como o humano, por exemplo), daí pressupomos que na região do Rio Bonito ainda funcionam, ou voltaram a funcionar, emissários clandestinos de esgoto doméstico.

Podemos afirmar também que na região da Praia do Sol, ocorrem emissões de esgoto, o que deve ser preventivamente combatido pelo poder público a fim de assegurar a boa qualidade da água nas regiões marginais da cidade de Minaçú – GO.

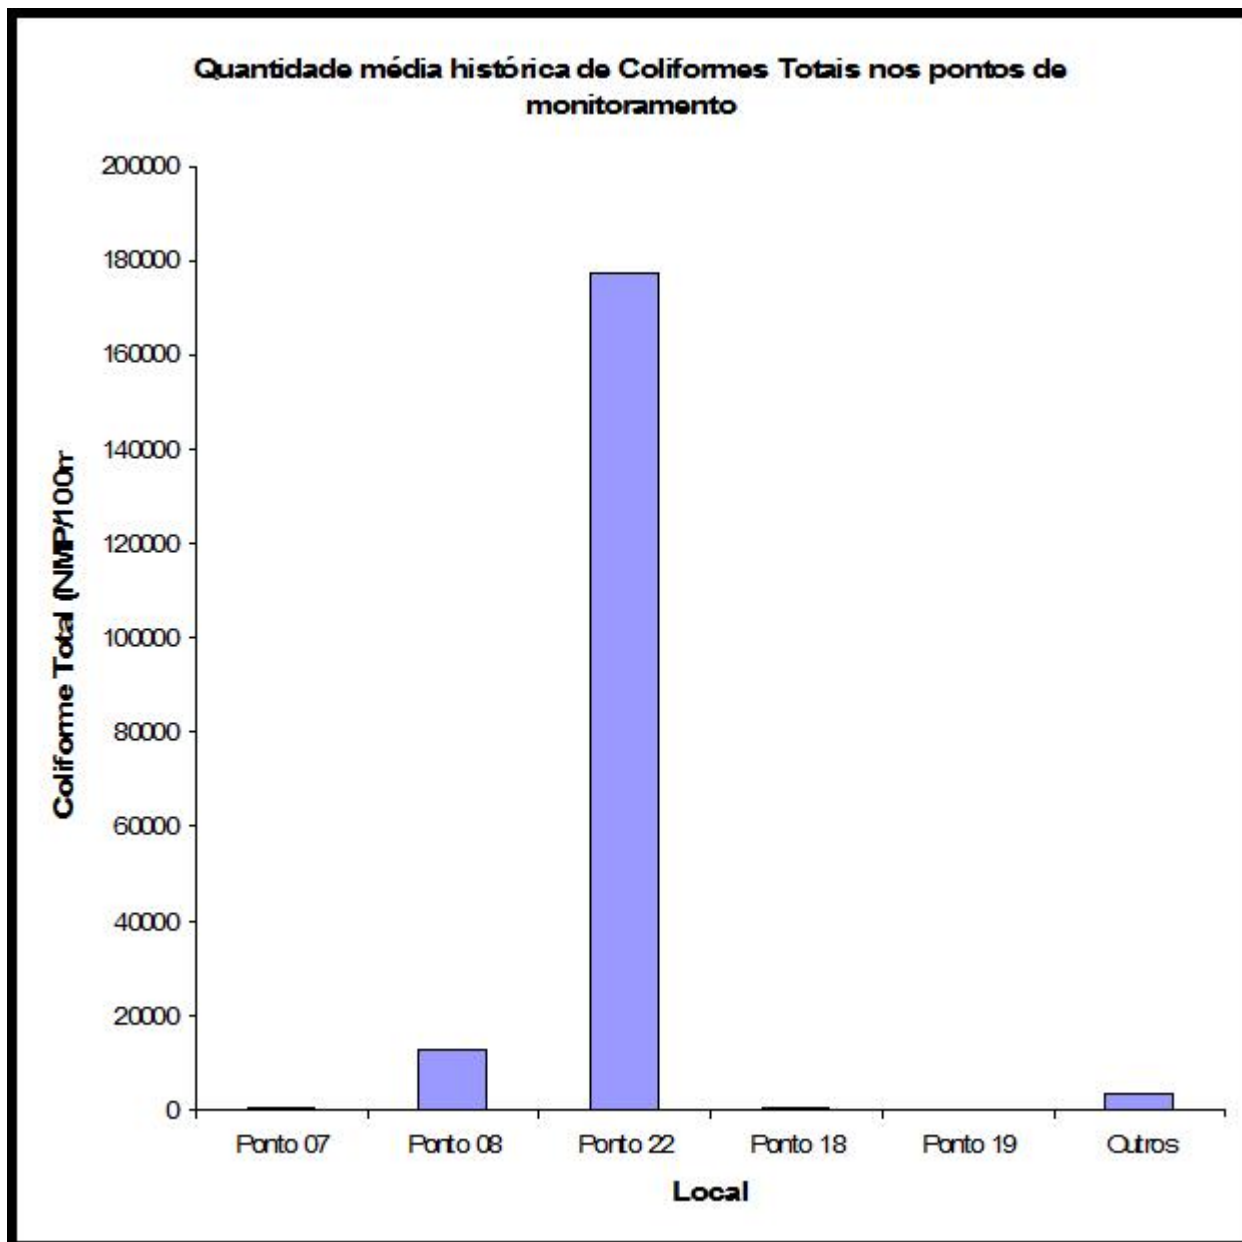
Figura 12: Representação gráfica da quantidade média histórica de Coliformes Totais nos diferentes pontos de monitoramento limnológico do reservatório da UHCB.

Os pontos 22 e 08 indicam a presença de emissão de efluentes sanitários que ocorreram nos períodos pós-enchimento até Dezembro de 2003 – Figura 12 - e hoje estão estáveis em baixos níveis, indicando boa eficiência da ETE de Minaçú – GO no tratamento do esgoto doméstico.

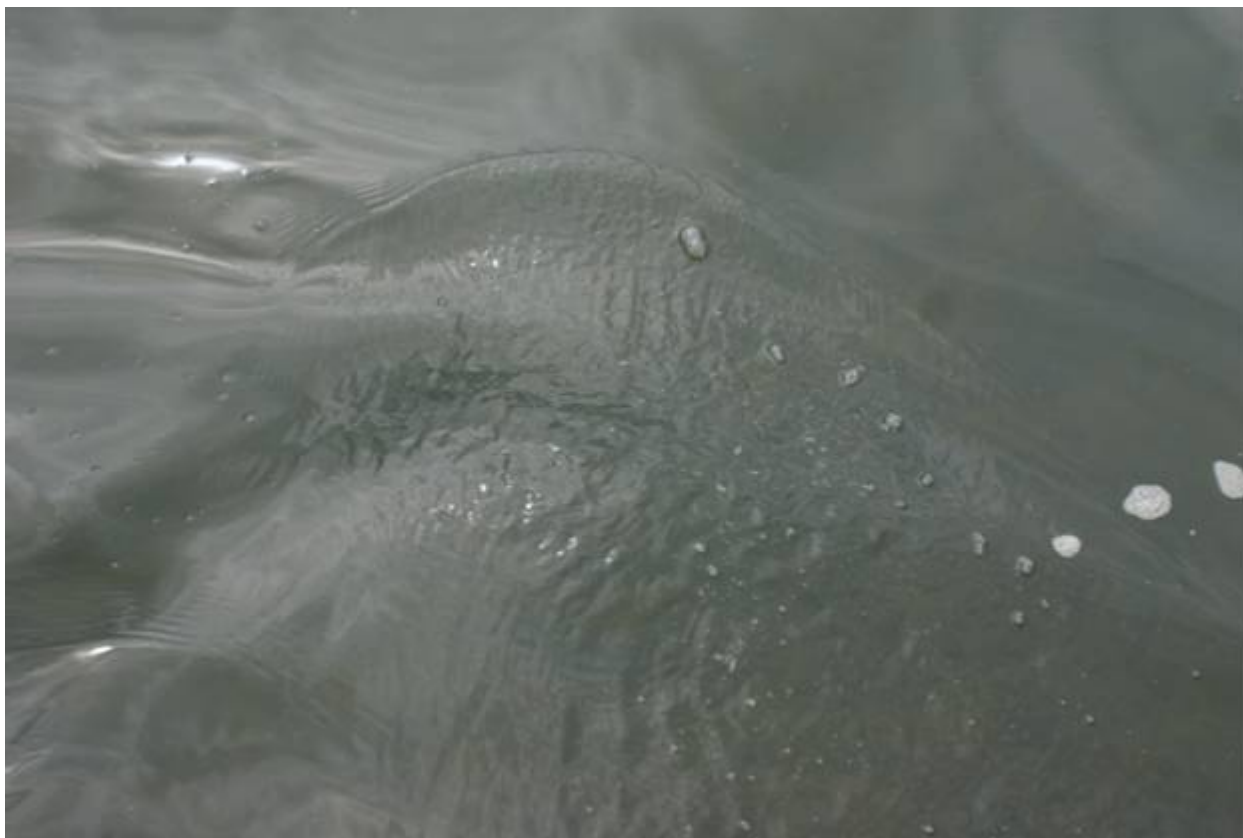
Figura 13: Vista da água escura que sai do emissário da ETE de Furnas, em 24 de março de 2009.

Ao longo da avaliação de Setembro de 2009 foi observada uma alteração na coloração da água na região da ETE de Furnas com grande influência na região próxima ao emissário, provocando o escurecimento da água e a dispersão de odores desagradáveis no entorno da região, figura 13.

Estas características são deletérias para a região em questão, tanto pela proximidade da zona urbana quanto pela presença das plantas aquáticas que permitem que os ambientes tenham uma capacidade maior de tamponar os efeitos da eutrofização e absorção de elementos químicos que aumentam a disponibilidade de nutrientes na coluna de água.

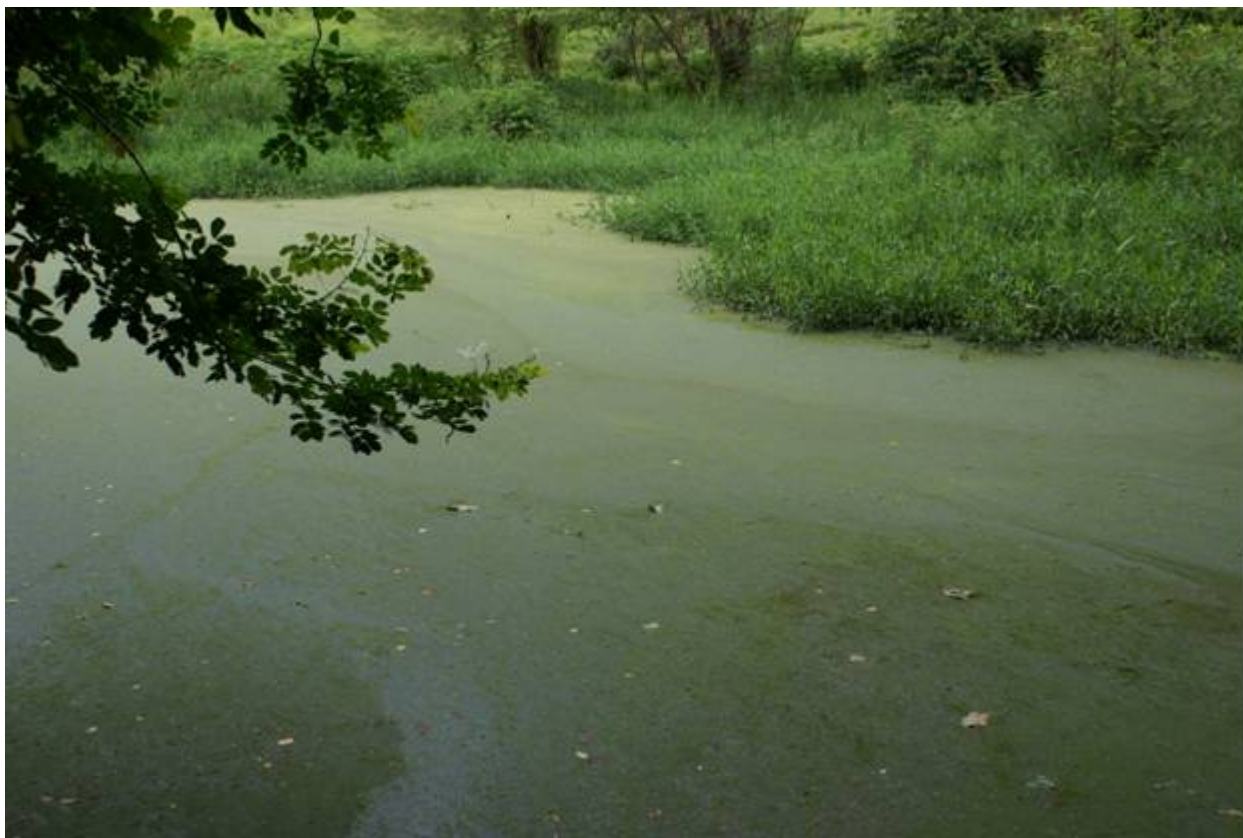
Figura 14: Vista da água que se acumula numa lagoa à montante do emissário da ETE de Furnas, em 24 de março de 2009, quando já inicia o processo de desconexão com o reservatório e o aumento das macrófitas emersas como a *Lemna minor*.

Na figura 50 temos a visão de uma pequena lagoa que fica a montante do emissário da ETE Furnas, e que recebe diretamente a água que é lançada no reservatório. No período chuvoso esta lagoa concentra grande parte dos efluentes e quando a chuva diminui e o reservatório baixa esta fica desconectada com grande acúmulo de material orgânico o que favorece e muito a proliferação de comunidade planctônicas que podem vir até a tornar o ambiente anóxico.

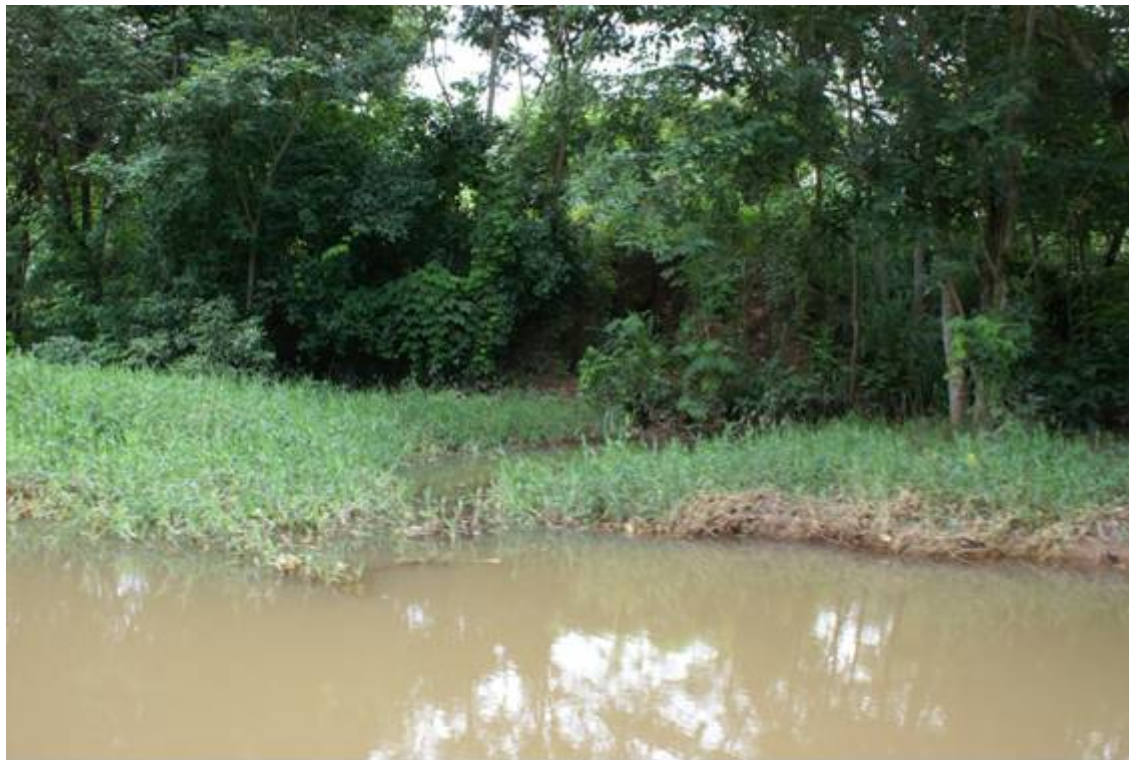
Figura 15: Vista do emissário da ETE de Furnas, em 24 de março de 2009, e o lançamento de água enegrecida ao longo da região marginal do reservatório.

Nas figuras 15 e 16 temos a vista do caminho que o emissário percorre até o reservatório, passando por um banco de macrófitas que ali tem um papel importante na contenção da encosta e na manutenção da estabilidade do talude. Nota-se desde já que há grande alteração na coloração da água.

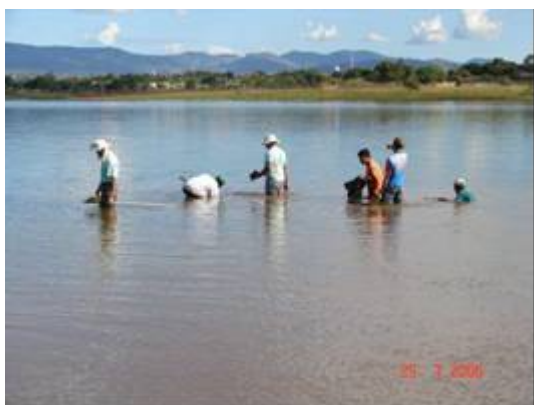
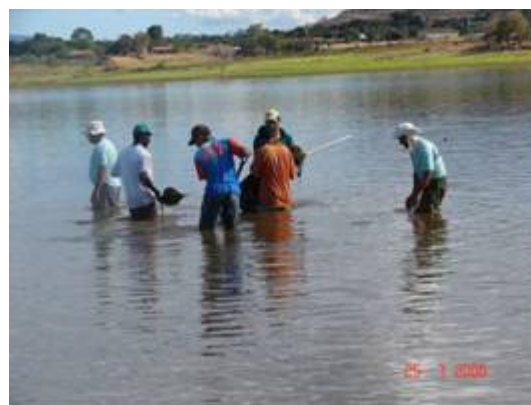
Figura 17: Vista da coleta das plantas em local de baixa profundidade.

O controle das algas – *Chara* spp e *Nitella* spp em ambientes de baixa renovação (tanques e canais de vazão controlada) de água, figura 17 e 18, é feito geralmente com algicidas semelhantes àqueles aplicados em piscinas, porém em ambientes de grande porte e com implicações ambientais de sobrevivência de espécies, a aplicação deste tipo de produto é passível de licenciamento ambiental, com implicações de monitoramentos da ictiofauna local e das comunidades planctônicas e bentônicas, além dos resíduos destes produtos na água e no sedimento até a extinção dos mesmos, o que pode levar um longo tempo (até 2 anos).

- Deve haver também a instalação de uma rede do tipo arrastão com malhas de 5 mm no máximo, sendo recomendada a malha de 2 mm feita com tela do tipo Sombrite ou mosquiteiro, no entorno da área manejada a fim de não permitir a dispersão de fragmentos das plantas, que podem vir a colonizar outras áreas.
- Nos locais de armazenamento, antes do descarte, dever ser instalada uma lona ou pano que proteja o solo quanto ao desprendimento das "sementes" e fixação no solo com posterior direcionamento ao reservatório pela varredura e/ou água das chuvas.
