**PROGRAMA DE MONITORAMENTO DAS MACRÓFITAS AQUÁTICAS
USINA HIDRELÉTRICA DE CANA BRAVA - UHCB**

RELATÓRIO CONSOLIDADO

DEZEMBRO DE 2010

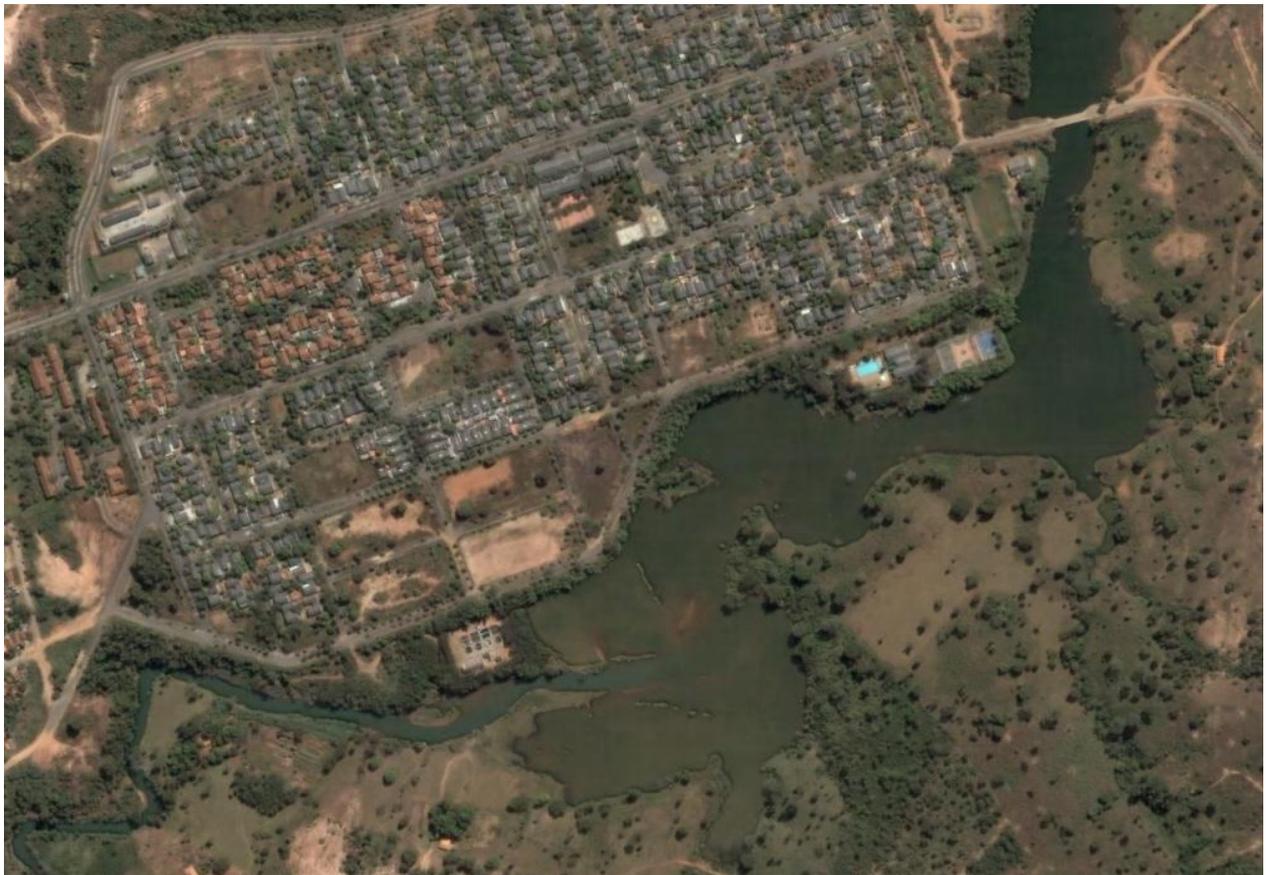
Figura 01: Vista aérea da região da foz do rio Bonito em Minaçú – GO.

Todo o reservatório é avaliado semestralmente em todo o seu perímetro, inclusive nos braços, reentrâncias e tributários. Desde o enchimento do reservatório em 2002 o rio Bonito possui macrófitas na sua região marginal, nos locais úmidos e próximos ao município de Minaçú – GO, apresentada na Figura 01.

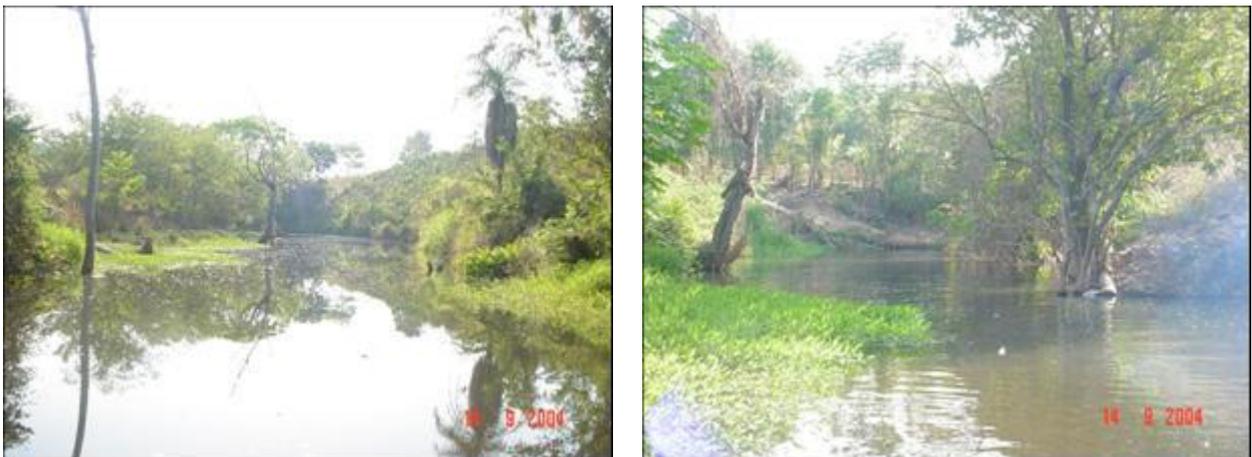
Figura 05: Vista da região da foz do Rio Bonito, onde detectamos um intenso crescimento da *B. subquadripa*.

Na figura 05 podemos observar que apenas a *B. subquadripa* consegue alcançar a região central do rio, provocando o efeito de reter vários tipos de materiais, desde resíduos sólidos até pequenas folhas e massa de algas que eventualmente possam vir a ocorrer.

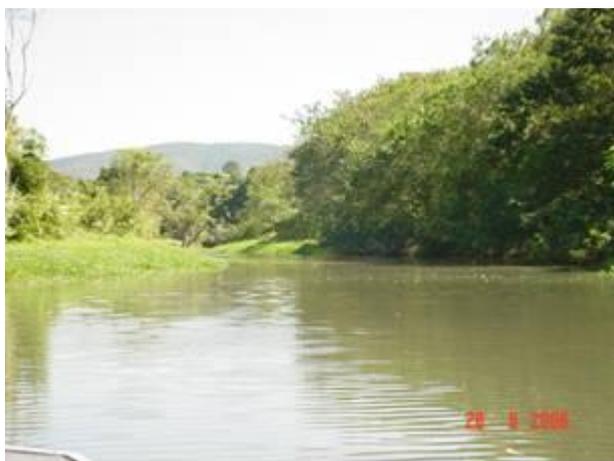
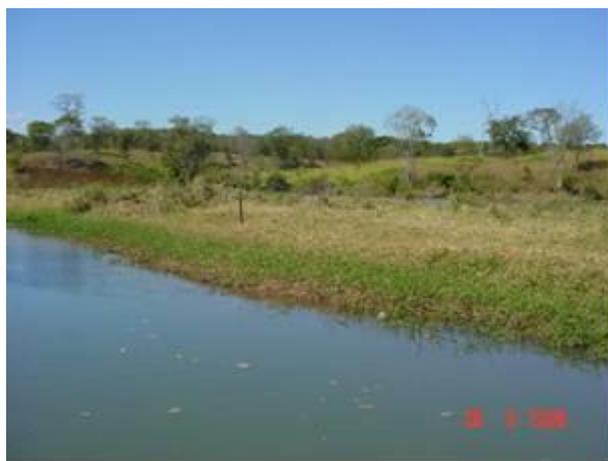
Figura 06: Vista da calha do rio Bonito e da área marginal ocupada pelas macrófitas, predominantemente a *Brachiaria subquadriflora*.

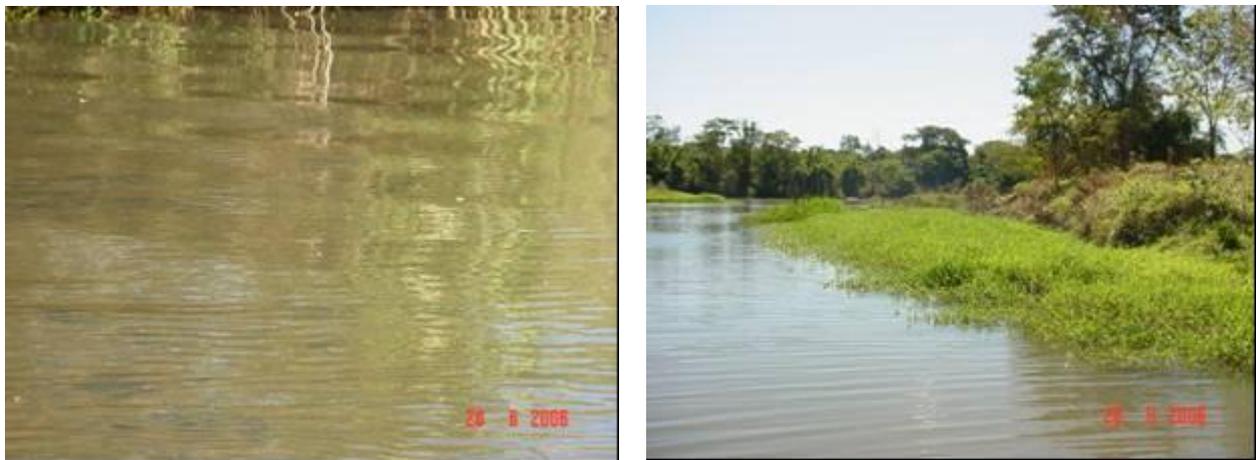
Figura 08: Vista da baixa profundidade do reservatório e o avanço da vegetação aquática presente no ecótono de transição.

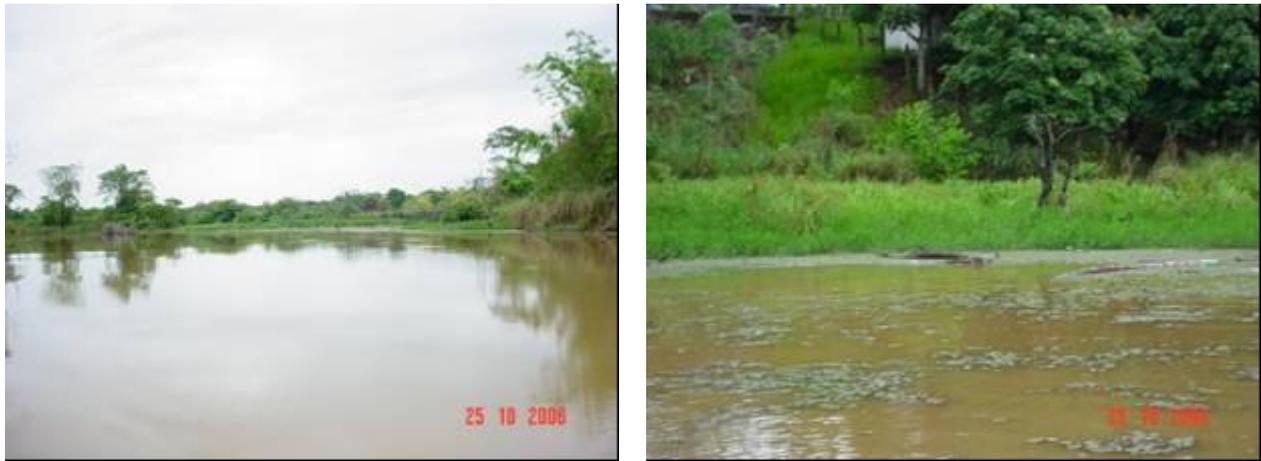
Figura 09: Vista da região da foz do Rio Bonito, local onde se verifica acelerado assoreamento.

Nesta região as macrófitas estão presentes por efeito das condições de diminuição da profundidade o que permite o acesso do sistema radicular ao sedimento, rico em nutrientes. Assim as plantas são efeitos e não causas da formação de várzeas.

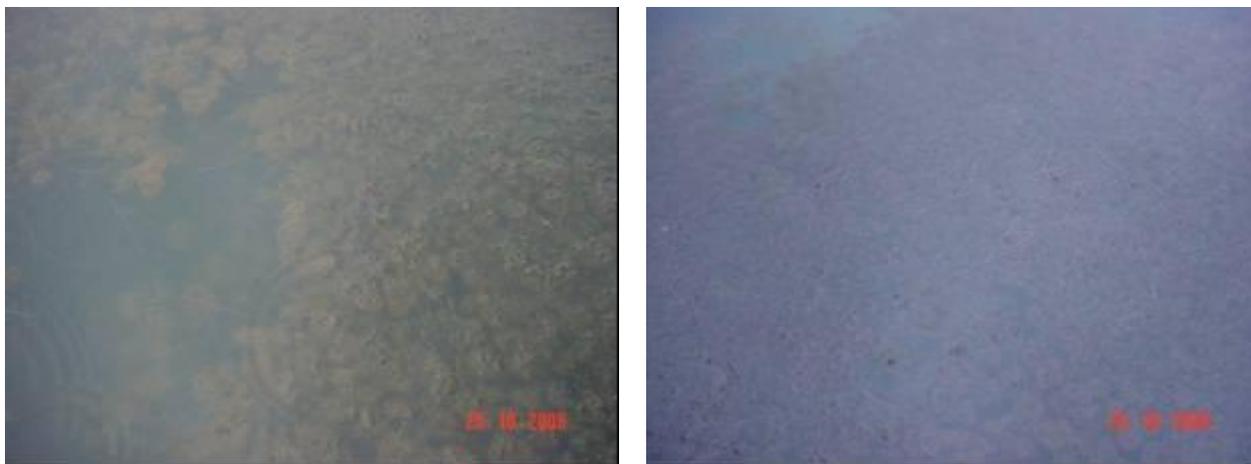
Figura 13: Vista geral das infestações de *Chara rusbyana* na região da Praia do Sol.

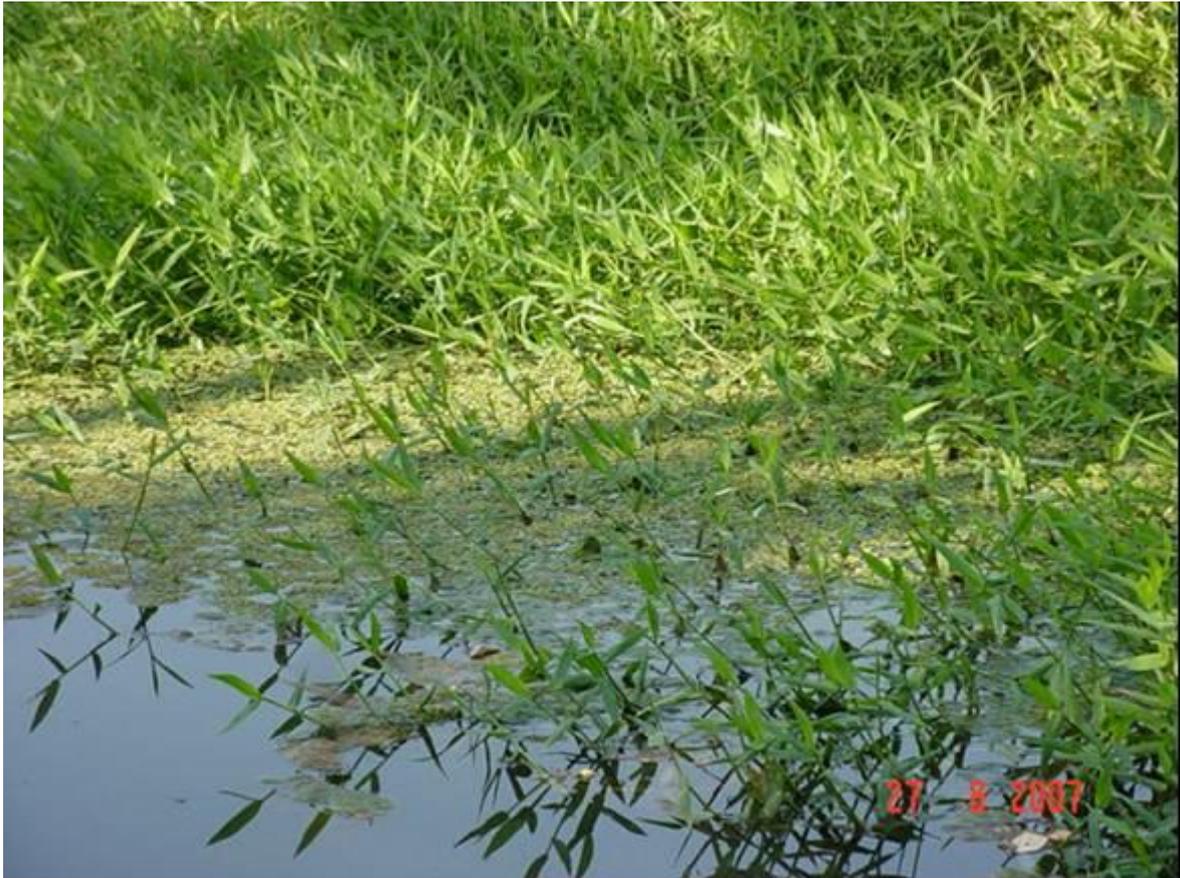
Figura 15: Vista de uma infestação de *Brachiaria subquadripara* associada à *Salvinia auriculata* na região da foz do rio Bonito em 27/08/2007.

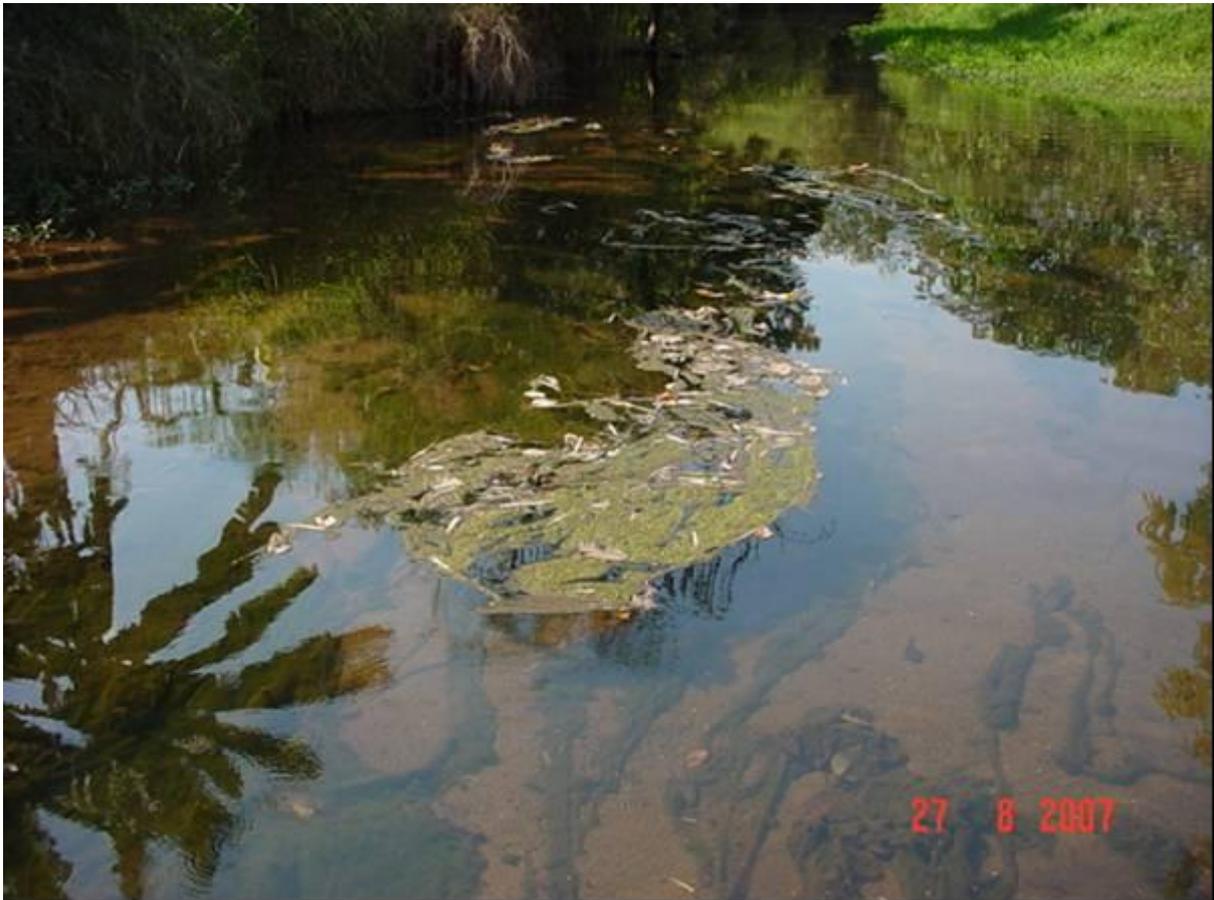
Figura 18: Vista da infestação de algas do gênero *Pithophora* na região do fundo do rio Bonito juntamente com uma massa de algas desprendidas e em fase de desprendimento.

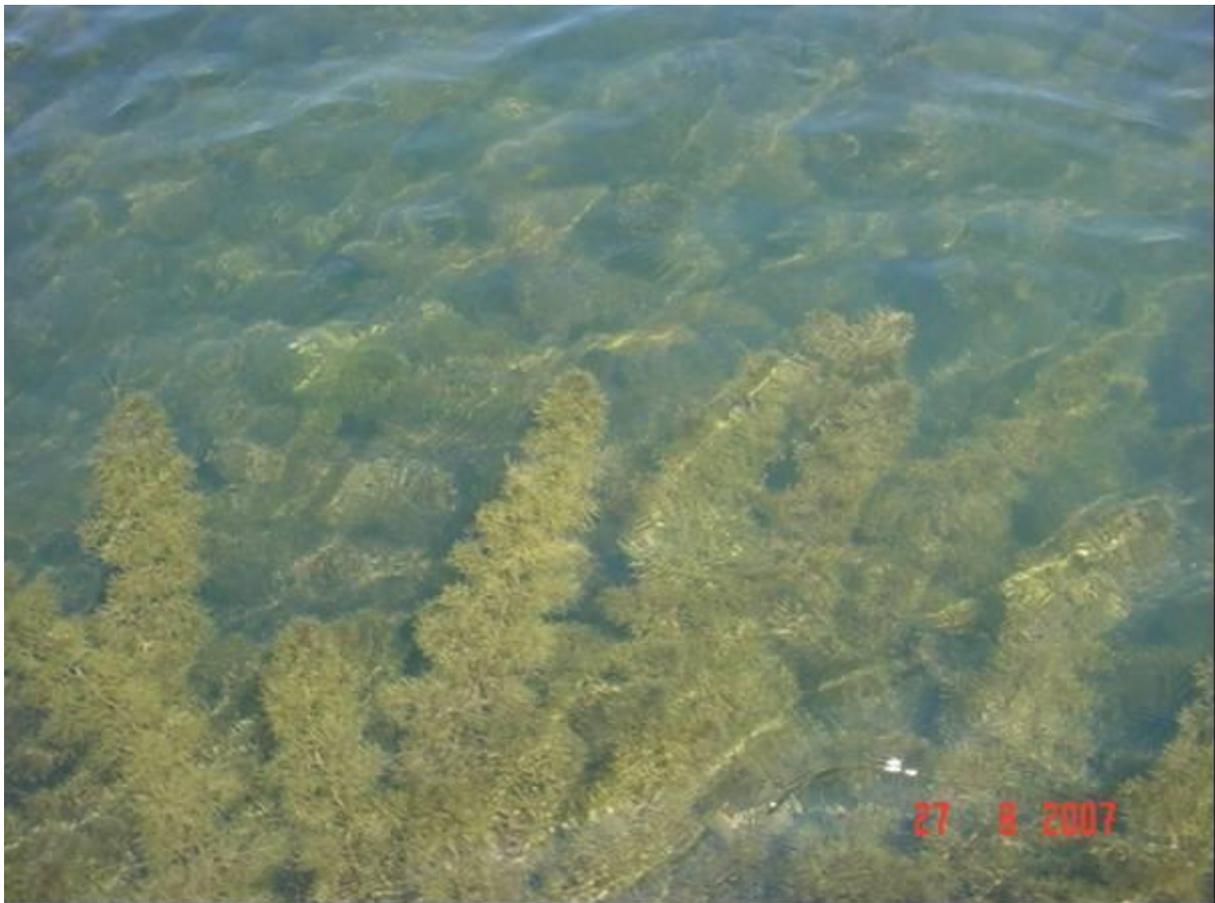
Figura 19: Vista da infestação de *Chara* sp. na região da foz do córrego do Amianto em agosto de 2007.

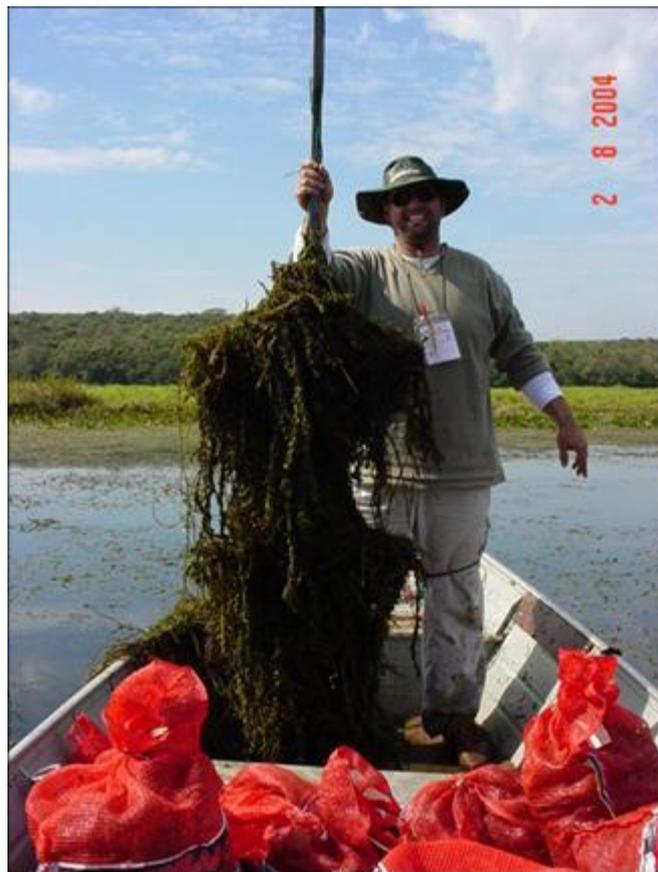
Figura 26: Vista do amostrador de macrófitas submersas.

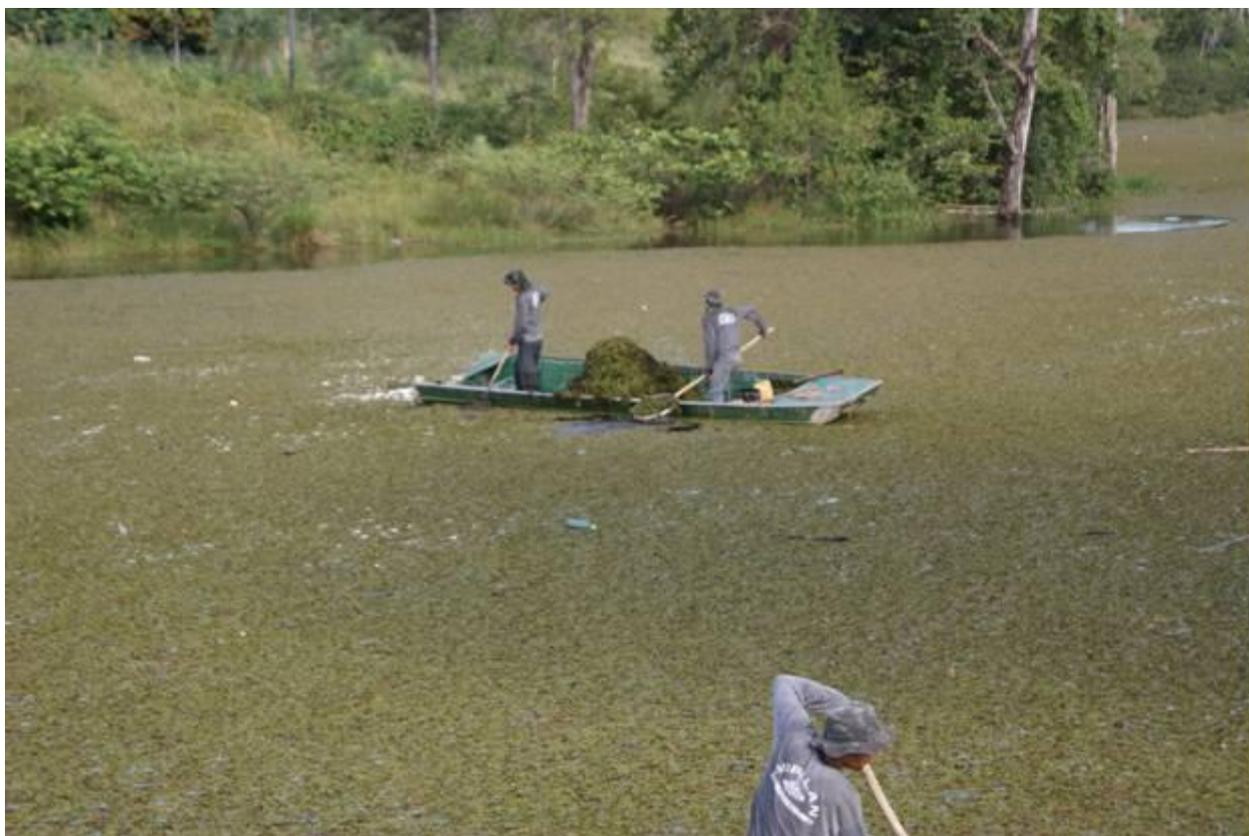
Figura 39: Vista do manejo de controle das macrófitas – *Salvinia auriculata*.

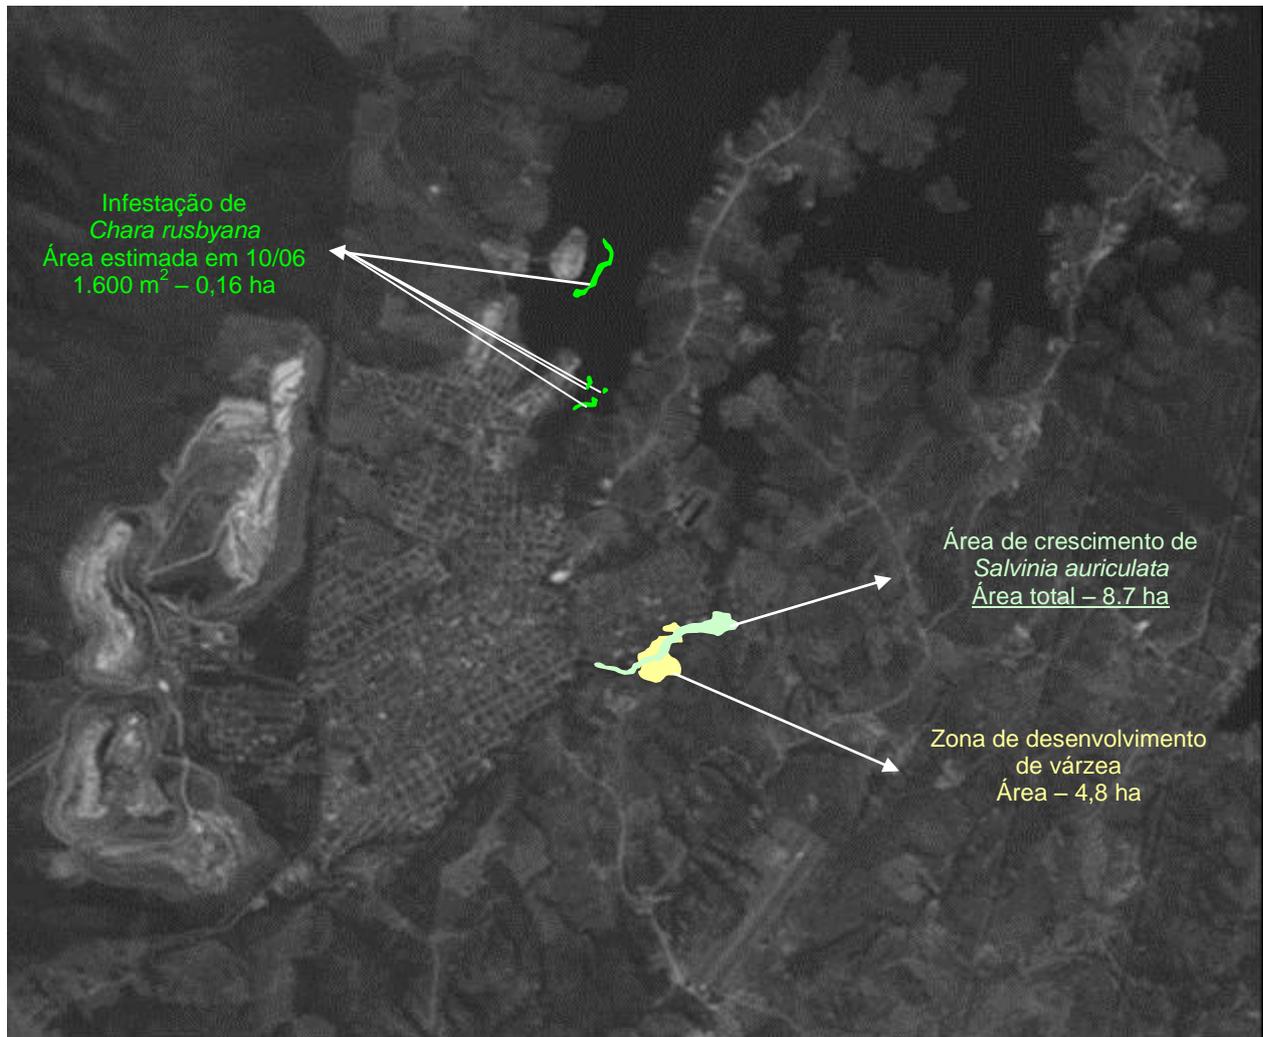
Figura 41: Vista da região da cidade de Minaçu – GO e a área de interface com o reservatório e as áreas das infestações de macrófitas

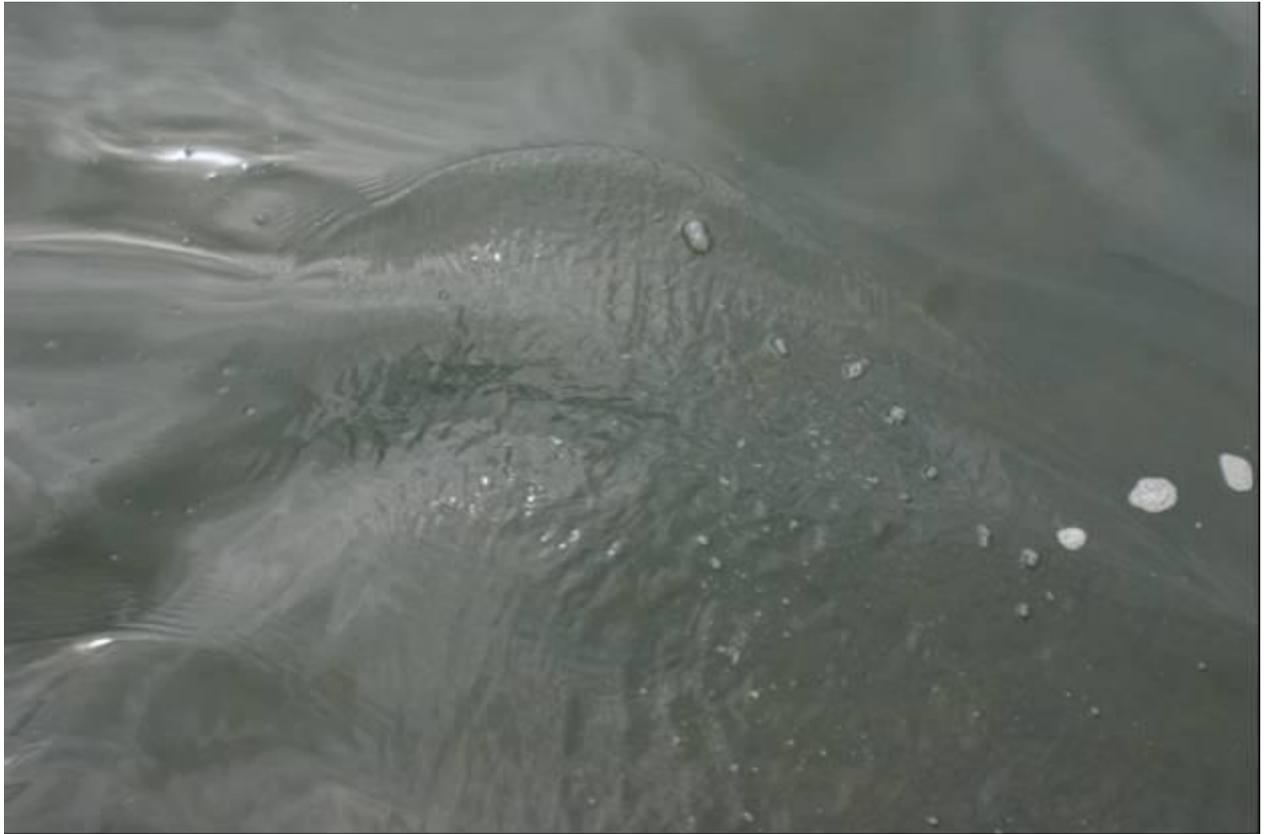
Figura 64: Vista da água escura que sai do emissário da ETE de Furnas, em 24 de março de 2009.

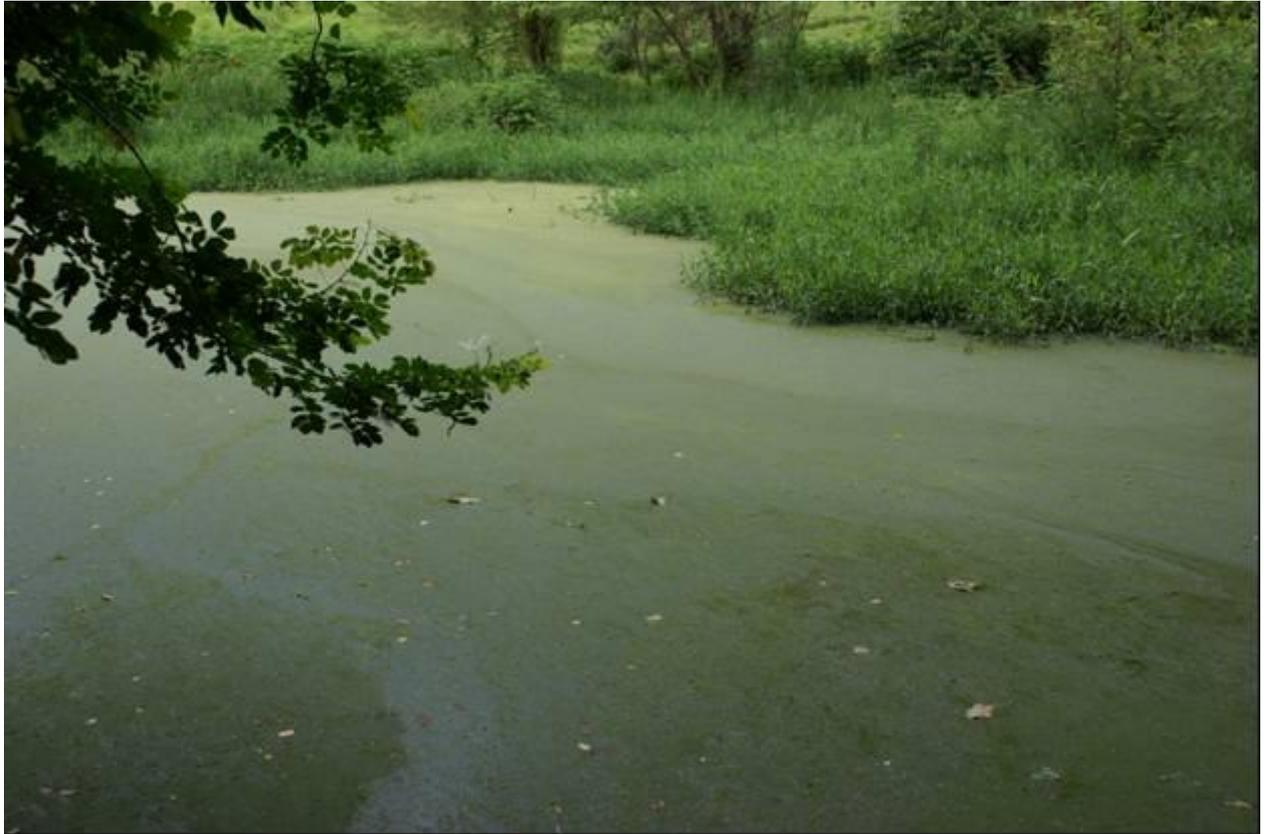
Figura 65: Vista da água que se acumula numa lagoa à montante do emissário da ETE de Furnas, em 24 de março de 2009, quando já inicia o processo de desconexão com o reservatório e o aumento das macrófitas emersas como a *Lemna minor*.

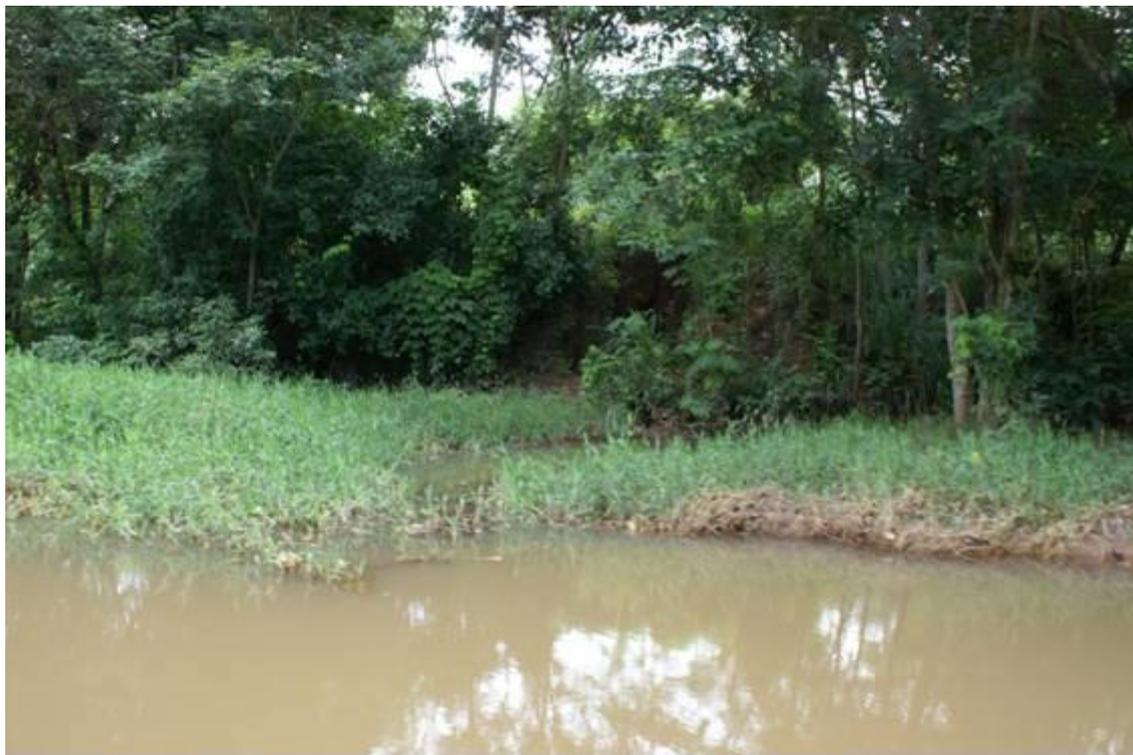
Figura 66: Vista do emissário da ETE de Furnas, em 24 de março de 2009, e o lançamento de água enegrecida ao longo da região marginal do reservatório.

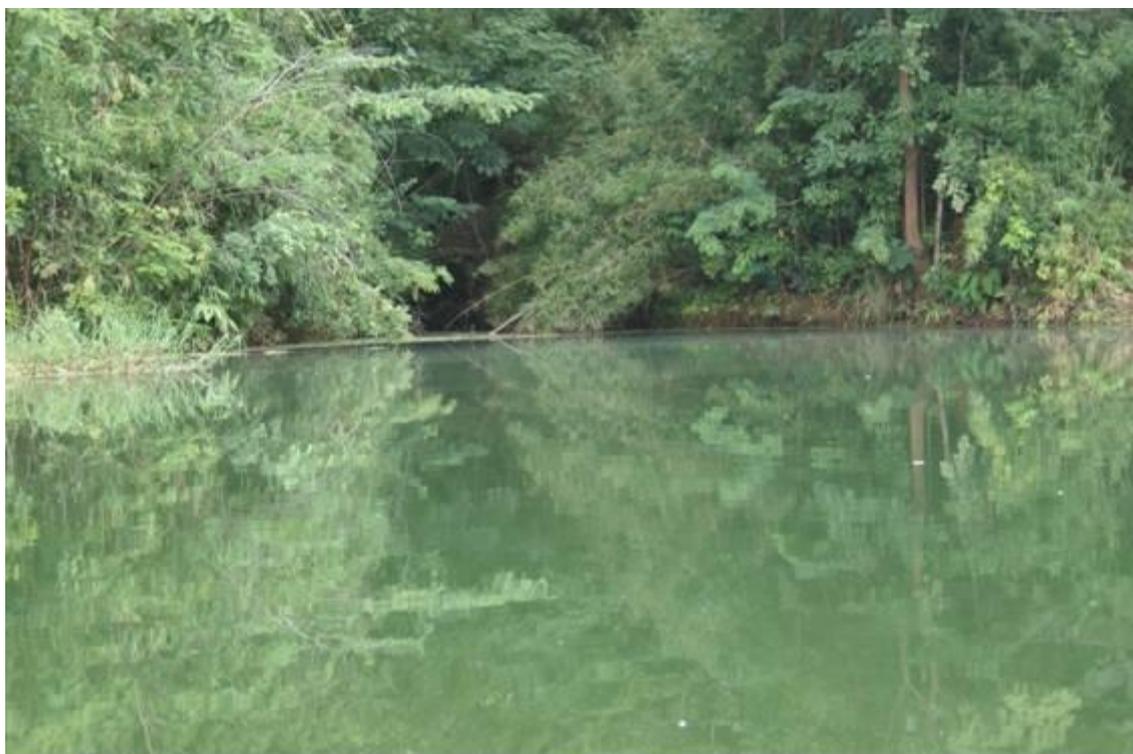
Figura 67: Vista do acúmulo de água enegrecida próximo ao emissário da ETE de Furnas, em 24 de março de 2009.

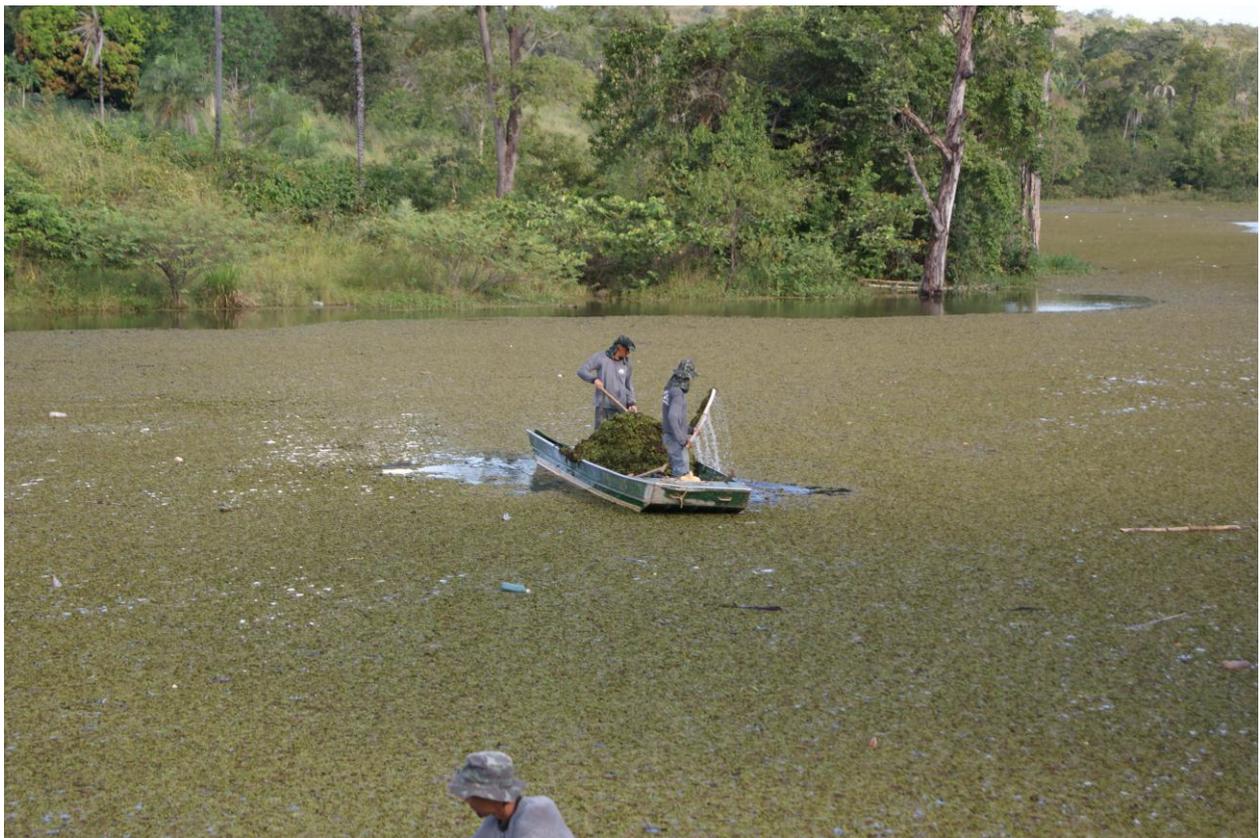
Figura 70: Vista da operação de retirada manual das macrófitas na região do Rio Bonito.
