**PROGRAMA DE MONITORAMENTO E MANEJO DAS MACRÓFITAS  
AQUÁTICAS**

**USINA HIDRELÉTRICA DE CANA BRAVA – UHCB**

**RELATÓRIO CONSOLIDADO**

**MAIO DE 2014**

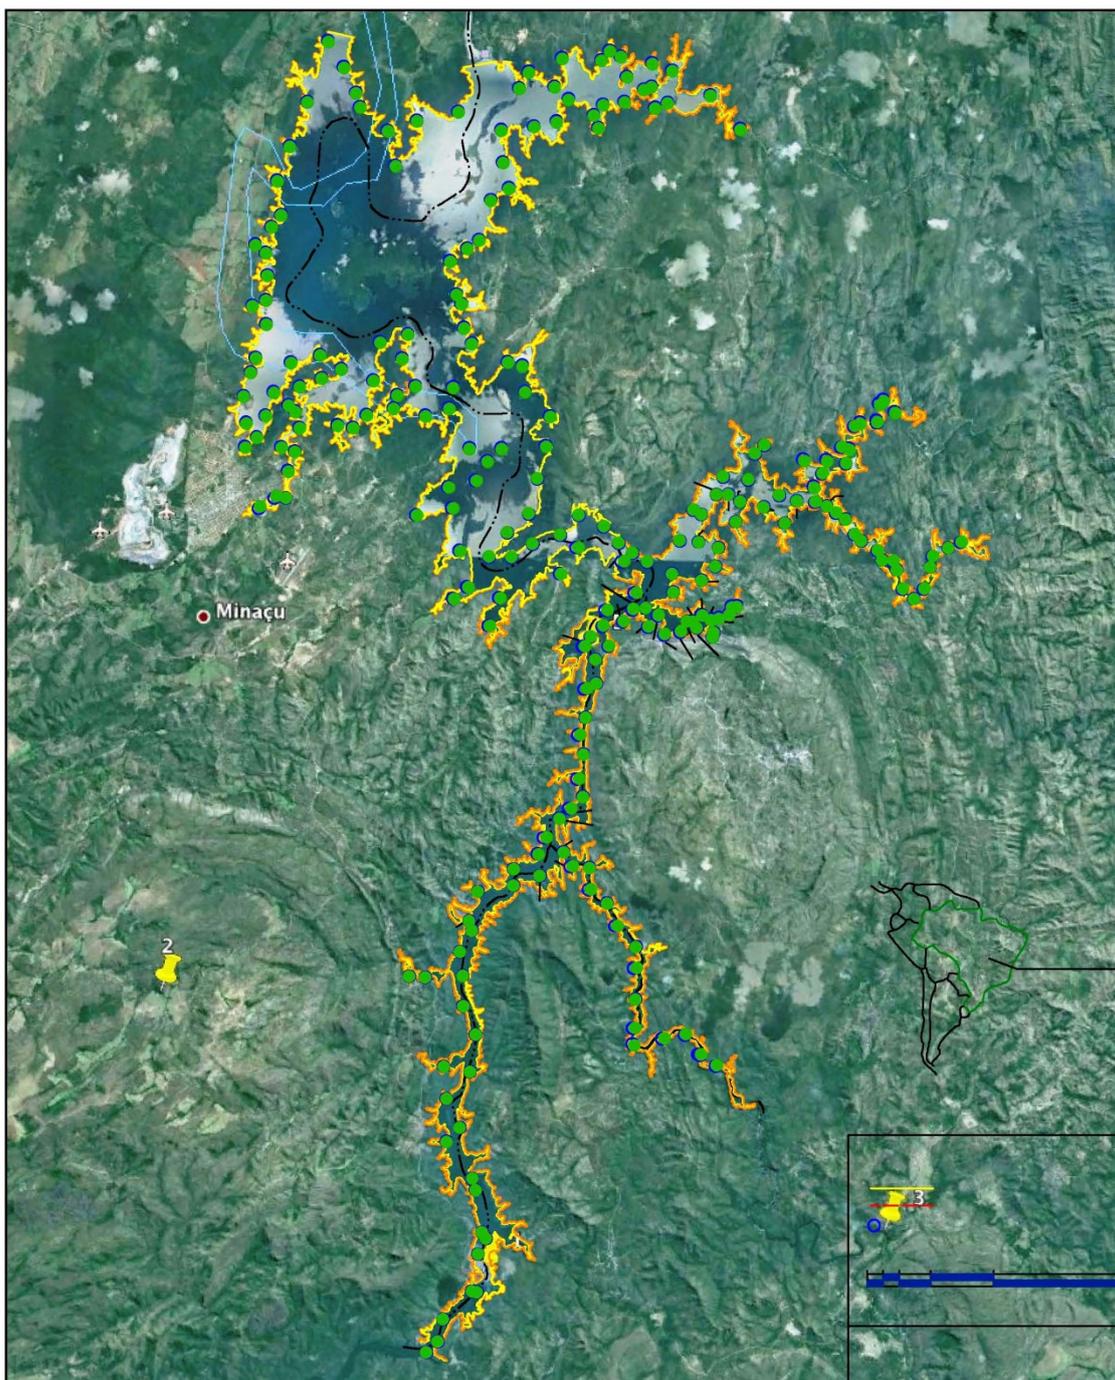
**Figura 2:** Mapa de localização dos pontos de monitoramento das macrófitas no reservatório da UHE Cana Brava.

Para o percurso é utilizada uma lancha de 19 pés de alumínio com motor de popa de 115hp. Os pontos são marcados com um GPS de navegação da marca Garmin CSX Map. Todos os pontos foram fotografados e são apresentados na figura 02.

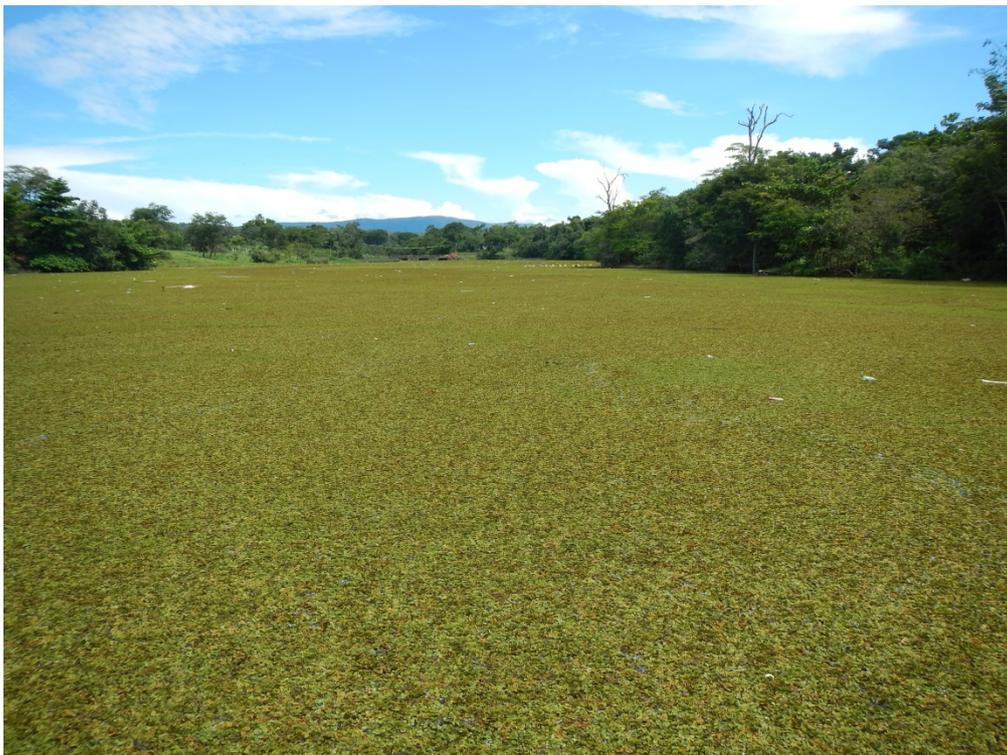
O Rio Bonito e os córregos Varjão e Amianto apresentaram grandes quantidades de *Salvinia auriculata* confinadas pelas contenções instaladas. Estas contenções foram construídas com o objetivo de criar condições de trabalho para a retirada mecanizada das plantas a fim não permitir o espalhamento das plantas para o corpo principal do reservatório e, concentrar uma quantidade suficiente de plantas que promovam a remoção de elementos nutrientes que chegam por estes corpos hídricos até o reservatório por filtragem e imobilização na matéria orgânica produzida.

**Figura 3: Vista da Salvinia auriculata na região do rio Bonito em março de 2014.**

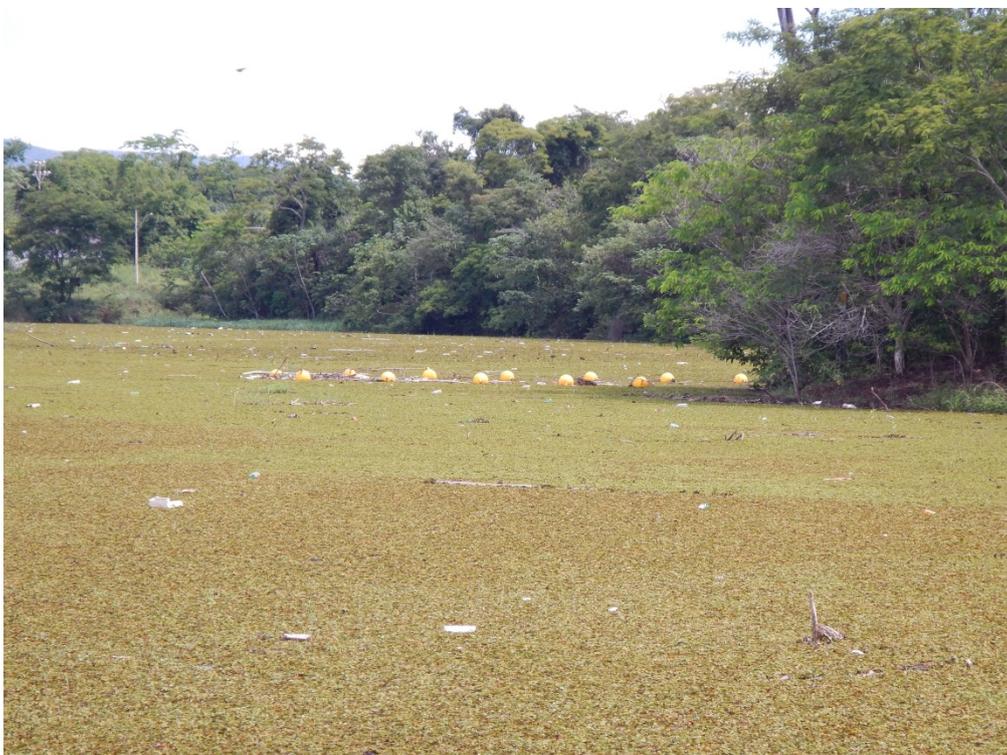
**Figura 4: Vista geral na direção da margem esquerda em março de 2014.**

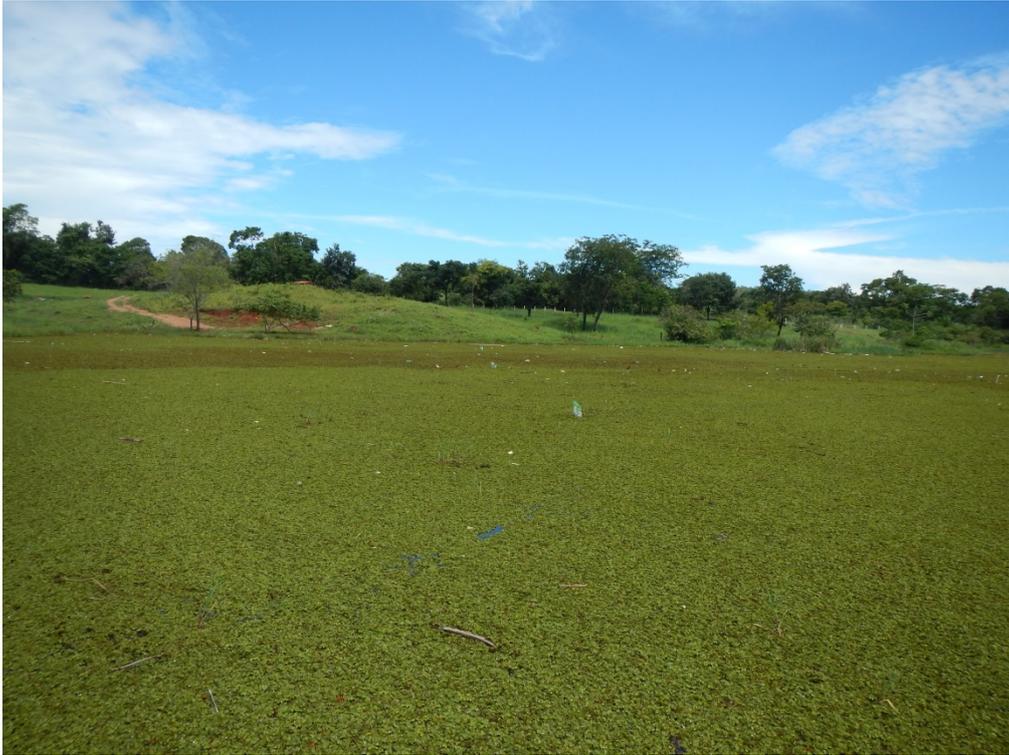
**Figura 5: Vista geral na direção da margem direita em março de 2014.**

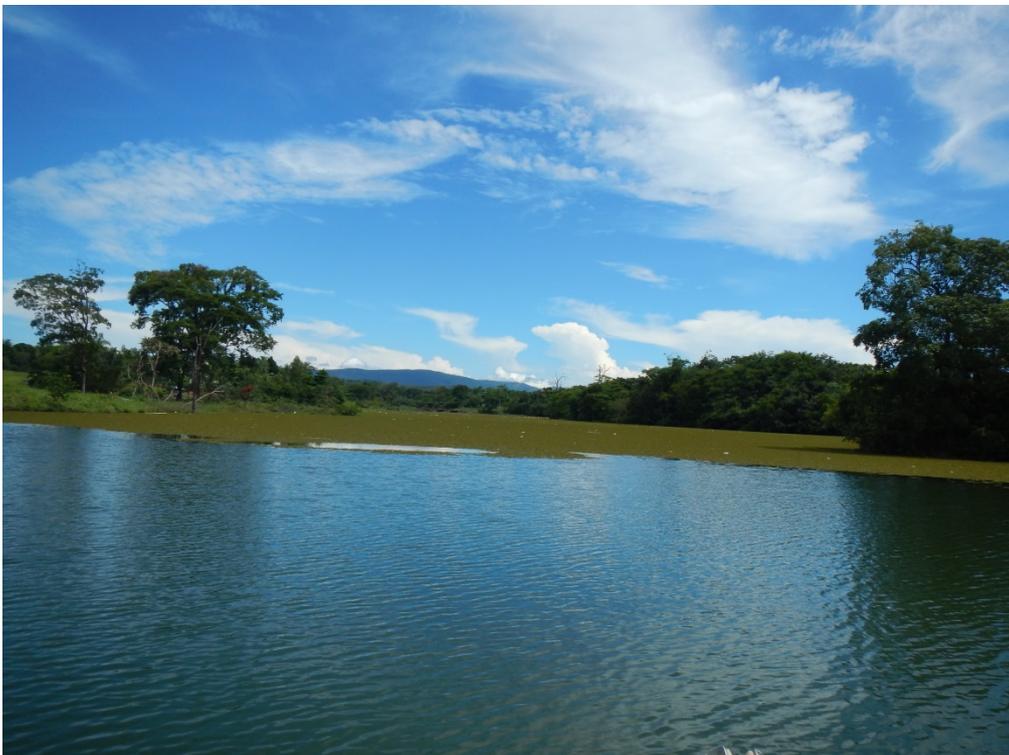
**Figura 6: Vista geral da primeira contenção do rio Bonito em março de 2014.**

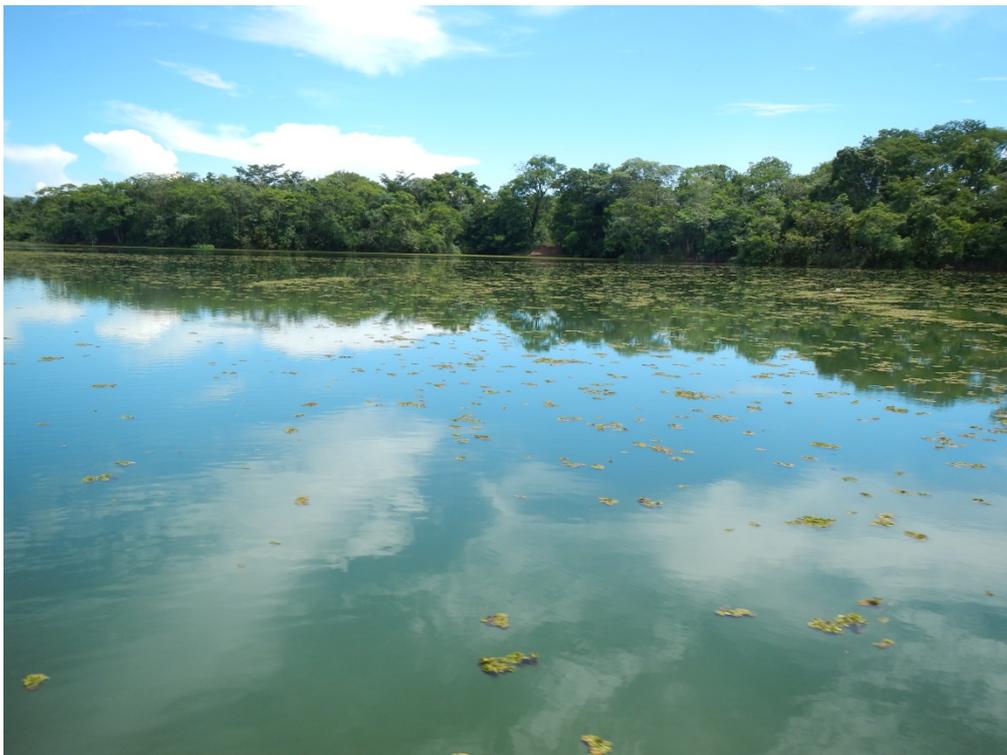
**Figura 7: Vista geral da primeira contenção do rio Bonito, na direção da margem esquerda.**

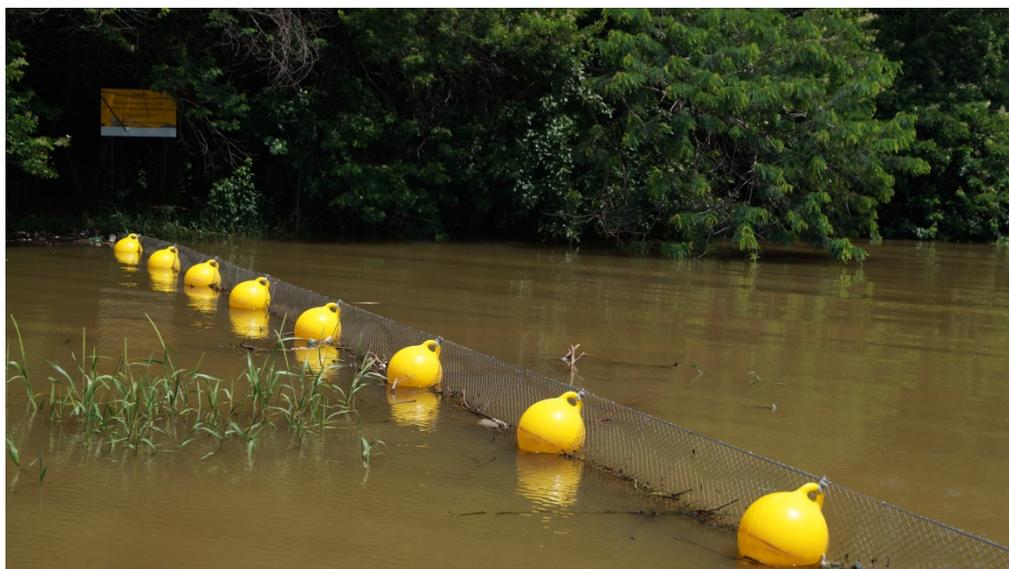
**Figura 8: Detalhe da contenção instalada no córrego Amianto.**

As contenções instaladas no rio Bonito e córrego Amianto se mostram eficientes na manutenção das plantas na área que permite a retirada mecanizada.

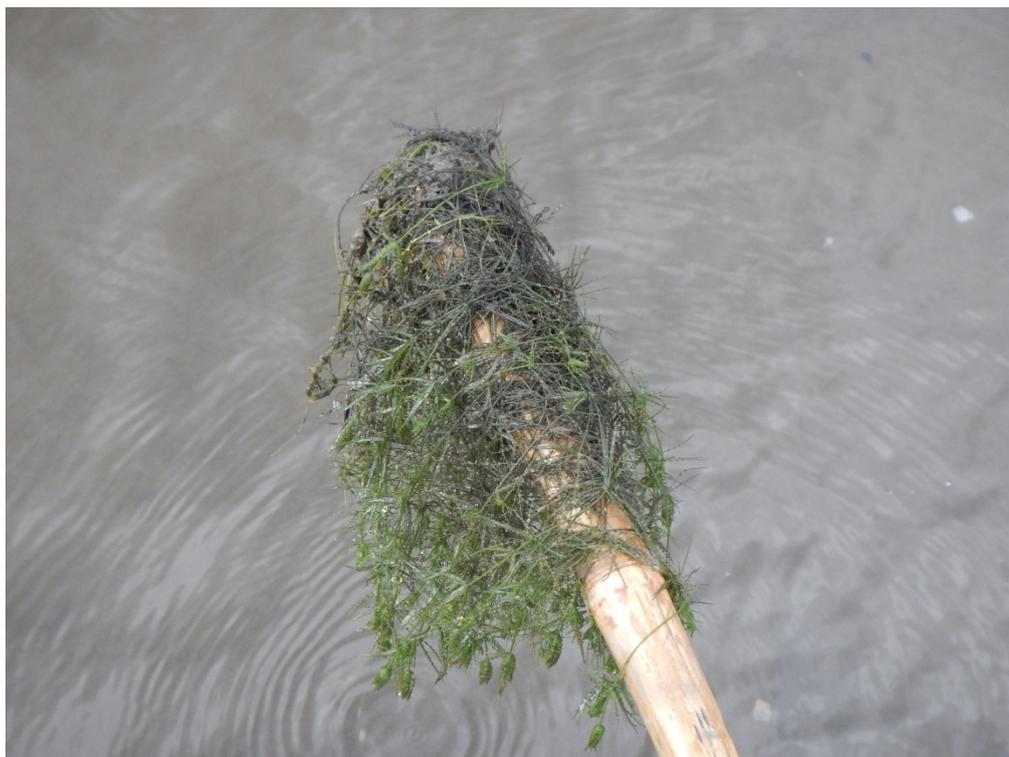
**Figura 9: Vista da *Chara rusbyana* na região do córrego Amianto.**

As plantas submersas, em especial a *Chara rusbyana* se encontram numa condição estável de crescimento e não demandam de nenhum tipo de controle.

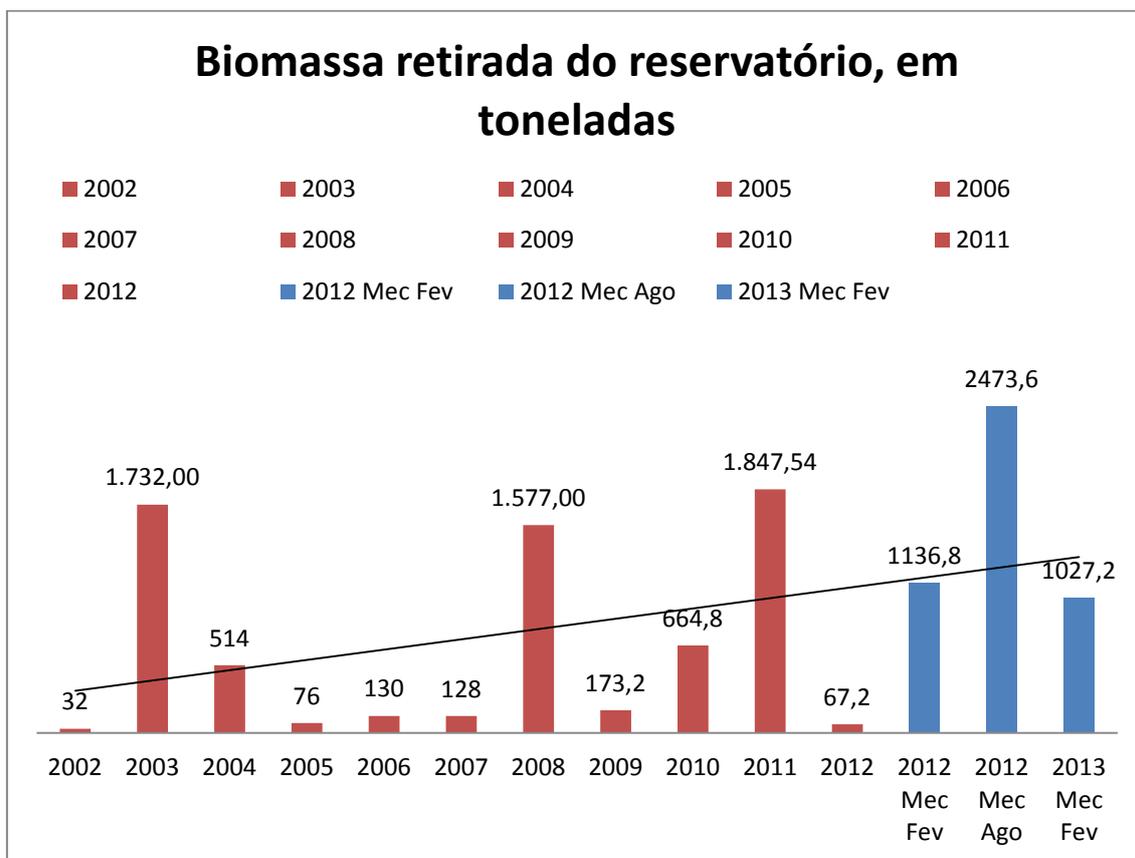
A biomassa retirada do reservatório da UHE Cana Brava desde o início do manejo é de aproximadamente 11.600 toneladas, como pode ser observado na figura a 10 e quadro 03. Ao longo do tempo a busca de melhoria na eficiência da retirada das macrófitas levou a empresa a adotar o sistema mecanizado de controle, apresentado nas figuras 11 a 15.

**Figura 10: Representação gráfica da biomassa retirada do reservatório da UHE Cana Brava na forma de plantas aquáticas de 2002 a 2013.**

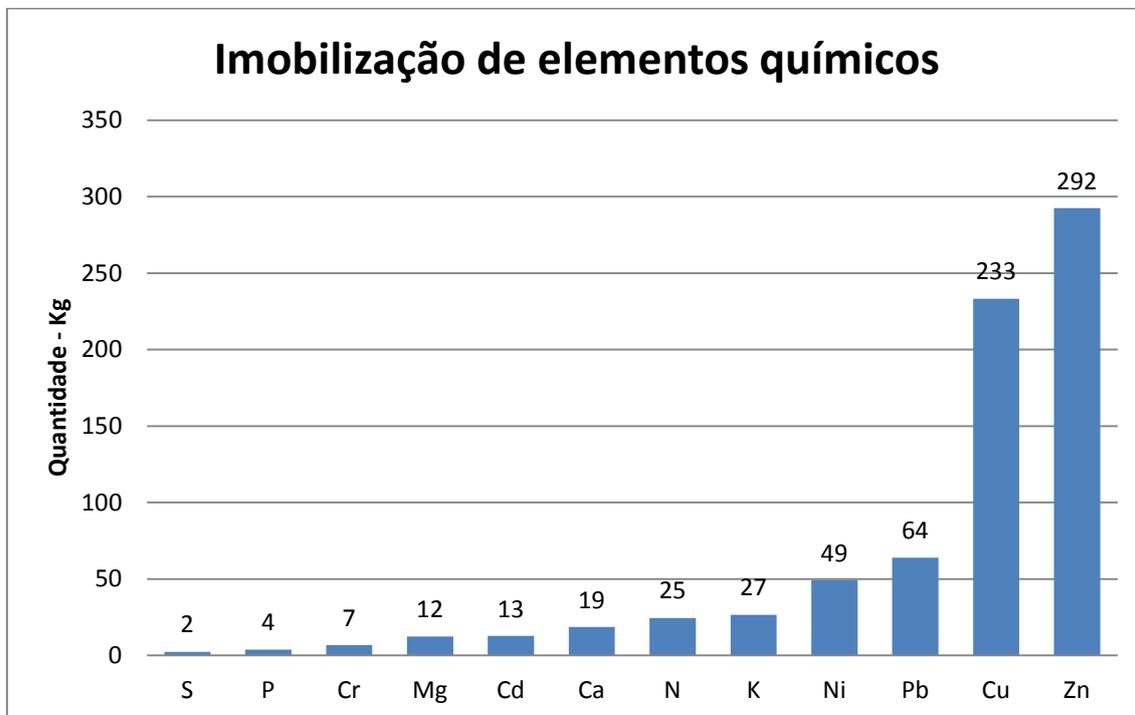
A retirada da biomassa no reservatório da UHE Cana Brava desde 2002 já extraiu do rio Bonito um total de 48,44 toneladas de elementos nutrientes, sendo os principais em ordem crescente, Enxofre, Fósforo, Cromo, Magnésio, Cádmio, Cálcio, Nitrogênio, Potássio, Níquel, Chumbo, Cobre, Zinco, Manganês e Ferro, estes últimos não representados na figura 11 para não provocar uma distorção visual das quantidades, mas relacionada no quadro 04.

Estes dois últimos elementos estão presentes nas rochas ígneas como o granito e a crisotila, rochas predominantes na bacia do reservatório da UHE Cana Brava. Estas

representam 47 e 51% do total de elementos químicos nutrientes retirados do corpo do reservatório.

**Figura 11: Representação gráfica dos elementos nutrientes exportados do reservatório da UHE Cana Brava de 2002 a 2013.**
