USINA HIDRELÉTRICA CANA BRAVA

**RELATÓRIO ANUAL DE SITUAÇÃO
DOS PROGRAMAS AMBIENTAIS**

Julho 2014

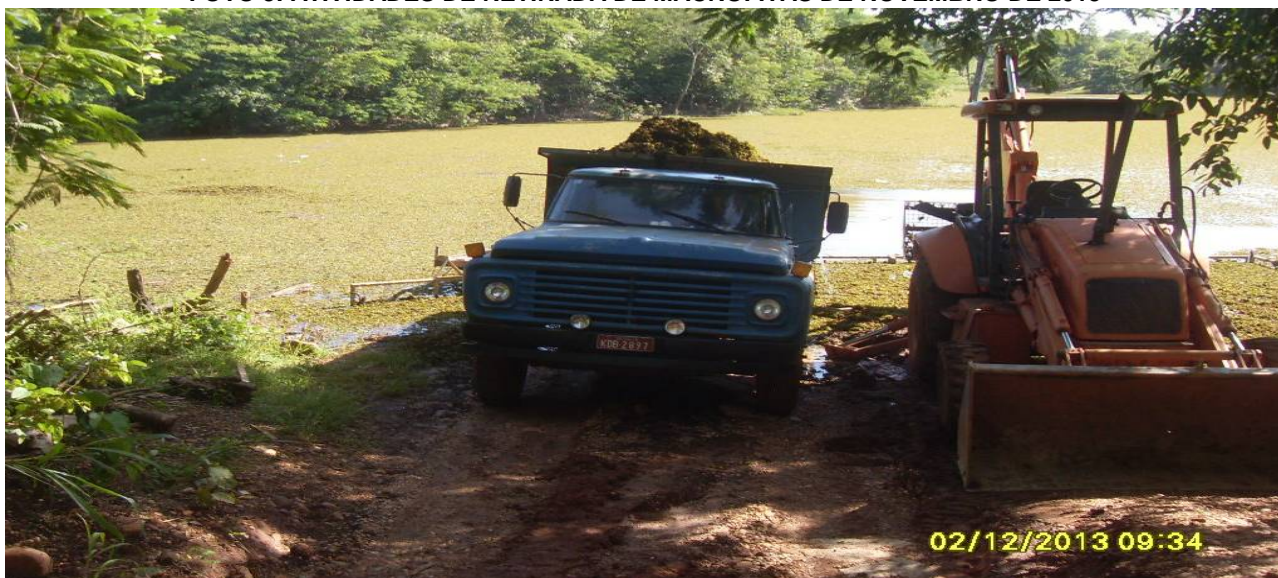
FOTO 3: ATIVIDADES DE RETIRADA DE MACRÓFITAS DE NOVEMBRO DE 2013

Nesta vistoria foi recomendada a **retirada das macrófitas** que foi iniciada no final do mês de novembro de 2013 e resultou na remoção de 1.862 toneladas de massa úmida do reservatório, o que representa cerca de 40 toneladas de massa seca.

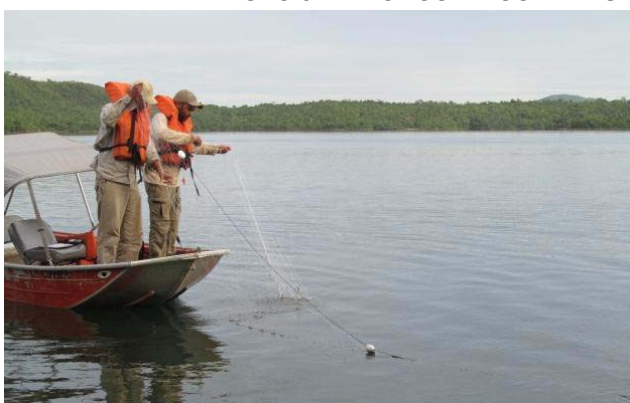
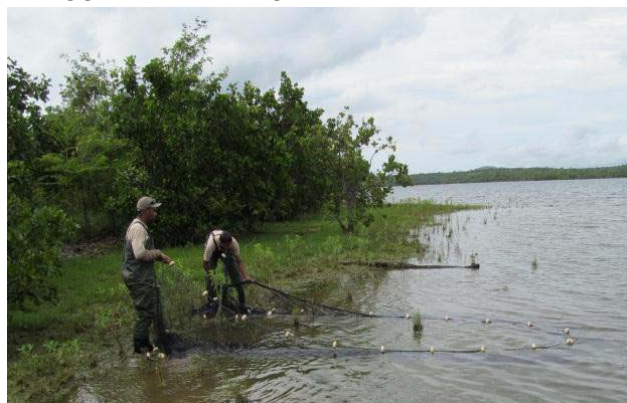
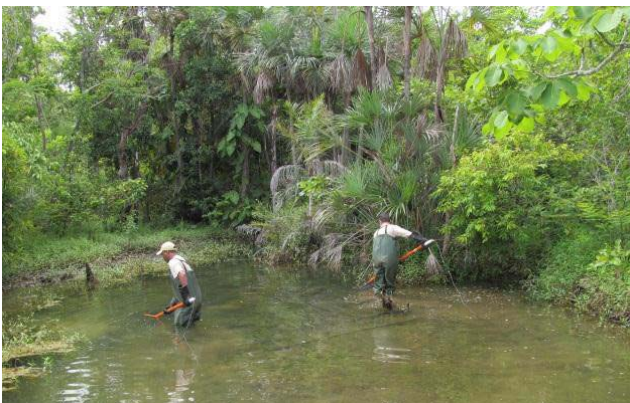
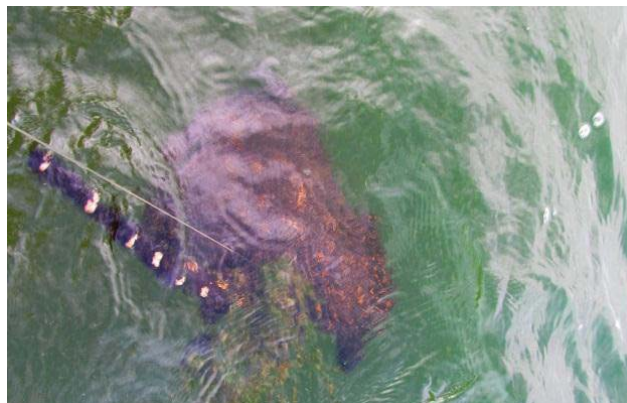
FOTO 5: MÉTODOS DE COLETA UTILIZADOS NA PRIMEIRA CAMPANHA

a) Rede de espera (malhadeira)

b) Rede de cerco (redinha)

c) Realização de pesca elétrica

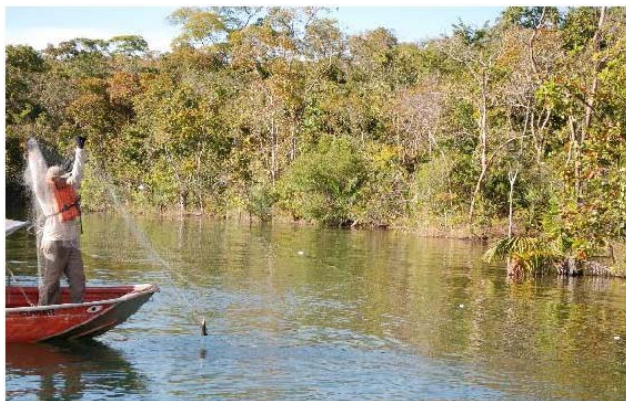
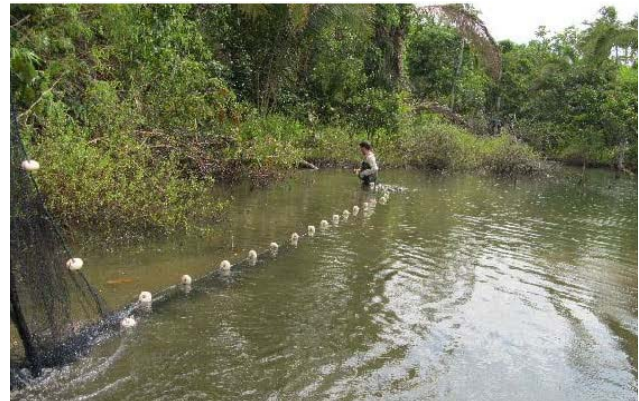
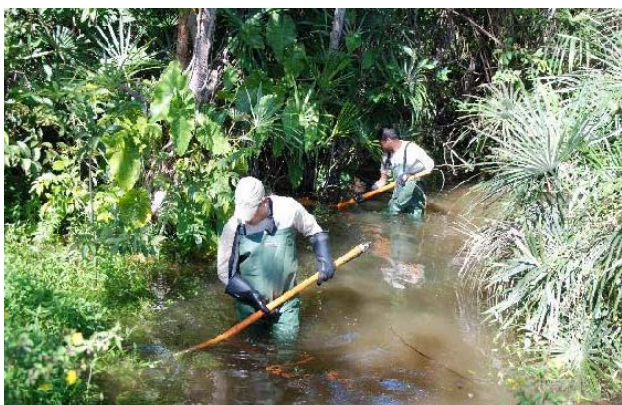
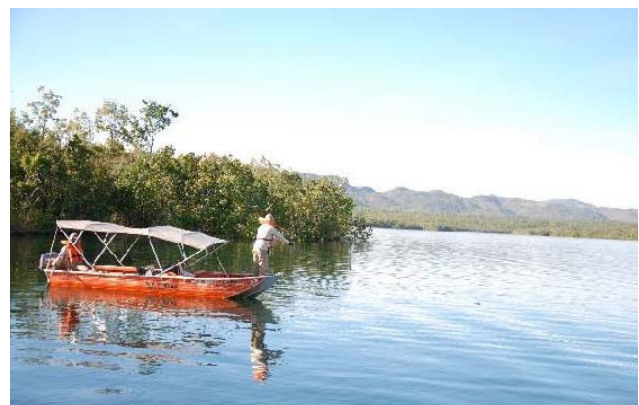
FOTO 7: MÉTODOS DE COLETA UTILIZADOS NA SEGUNDA CAMPANHA

a) Rede de espera (malhadeira)

b) Rede de cerco (redinha)

c) Realização de pesca elétrica

d) Realização de revisão em armadilha do tipo espinhel

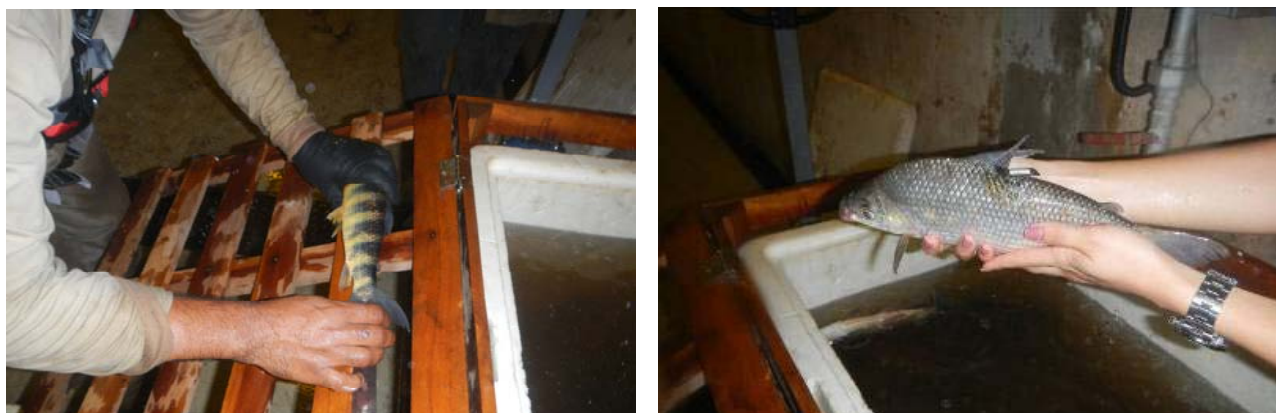
FOTO 8: REGISTRO FOTOGRÁFICO DAS ATIVIDADES DE RESGATE NO PERÍODO

Quanto à destinação dos espécimes capturados nesta atividade de resgate, 530 (97,43%) foram soltos e 14 (2,57% do total geral dos resgates) foram descartados por terem sido encontrados mortos e não apresentarem condições para o aproveitamento científico. O resultado da destinação dos espécimes capturados atendeu ao objetivo da operação de resgate e salvamento da ictiofauna, onde se buscava a menor mortandade possível.

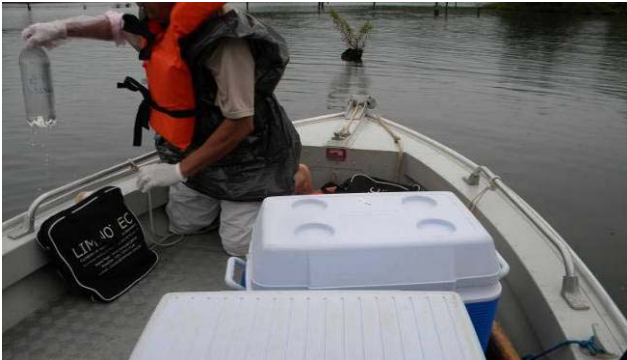
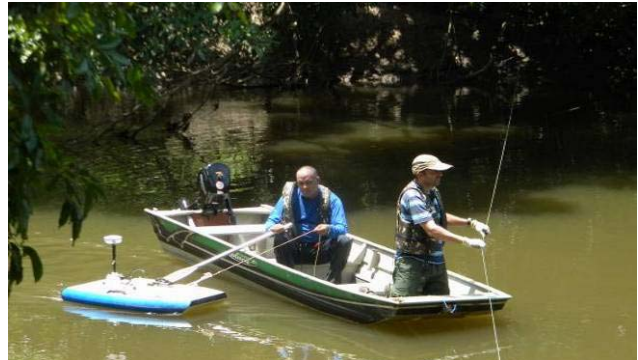
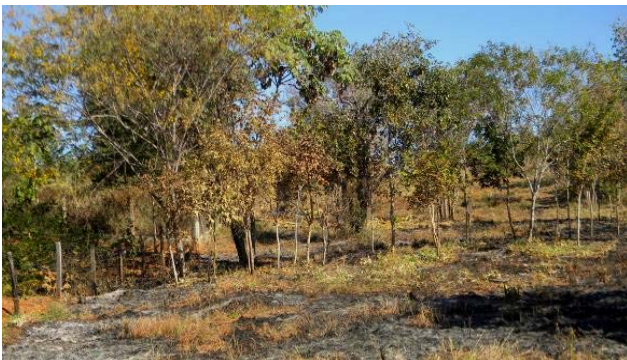
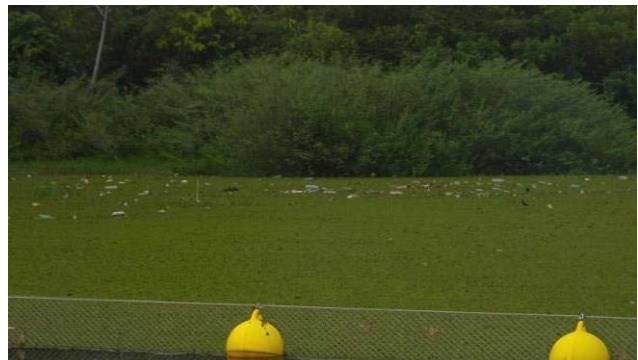
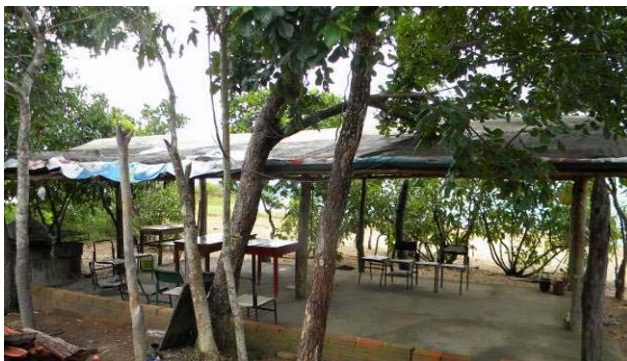
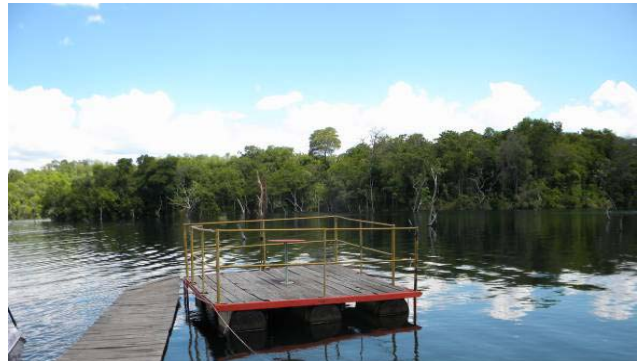
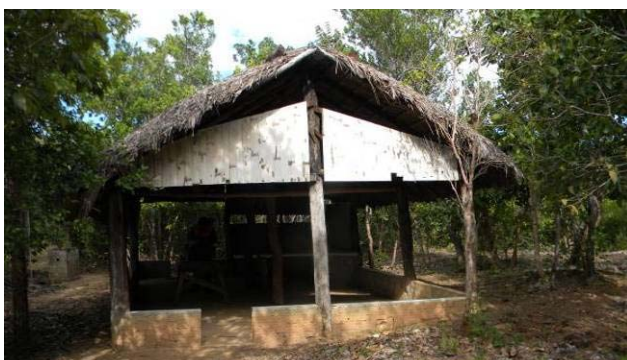
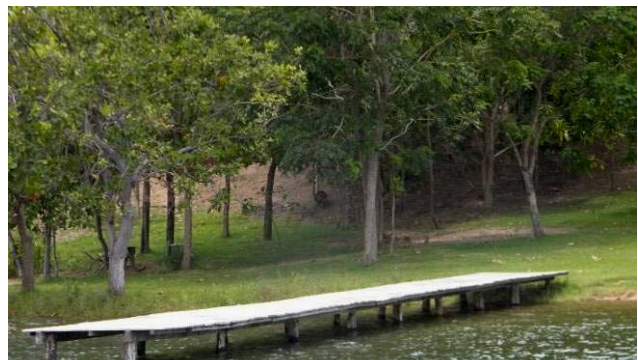
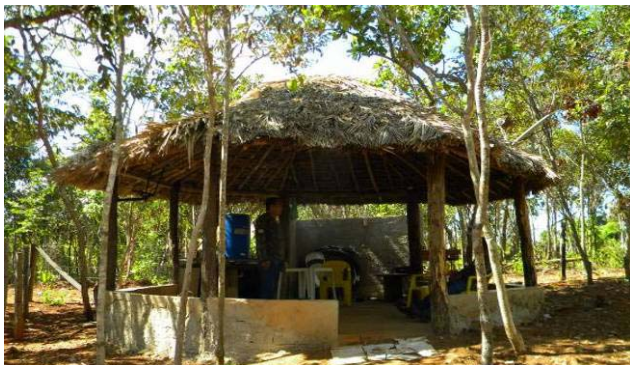
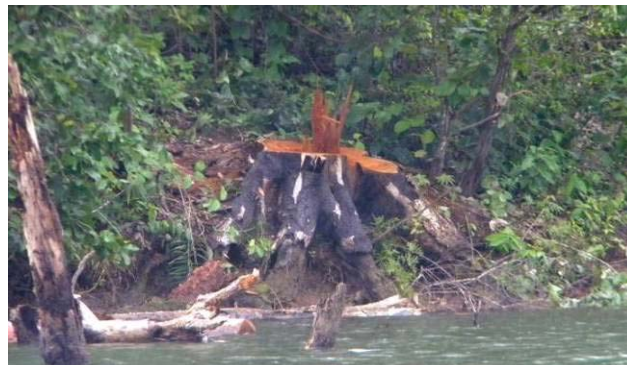
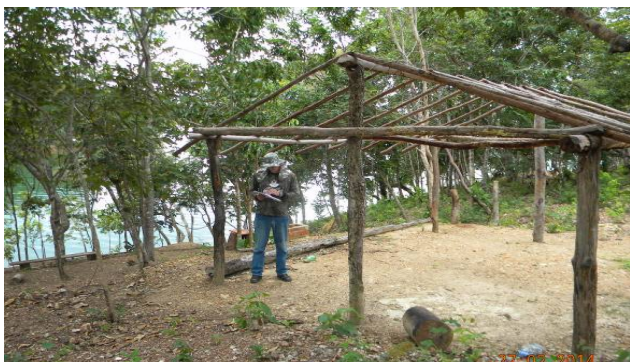
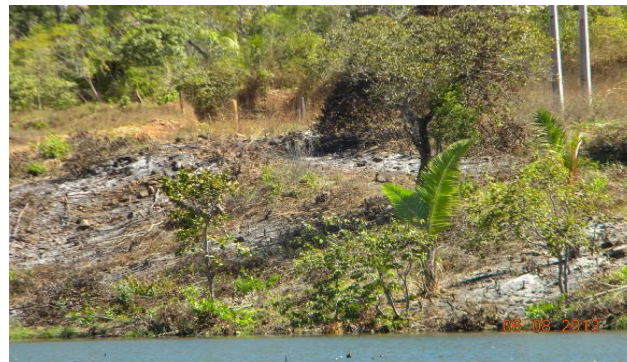
FOTO 9: ATIVIDADES DESENVOLVIDAS NO PERÍODO

A maior quantidade dos RE-04 (Vistoria Complementar) no mês de novembro de 2013, foi em decorrência de uma solicitação da Promotoria da Comarca de Minaçu-GO. Os RO-11 (Uso e ocupações irregulares das margens) constam as mais diversas ocorrências como: supressão vegetal, construção de quiosque de palha, acessos, cercas, etc.

c) Incêndio em APP

e) Vistoria complementar construção em APP

g) Vistoria de irregularidade na APP

h) Vistoria de irregularidade trapiche fixo de madeira

i) Quiosque em APP

k) Estrutura de madeira na APP

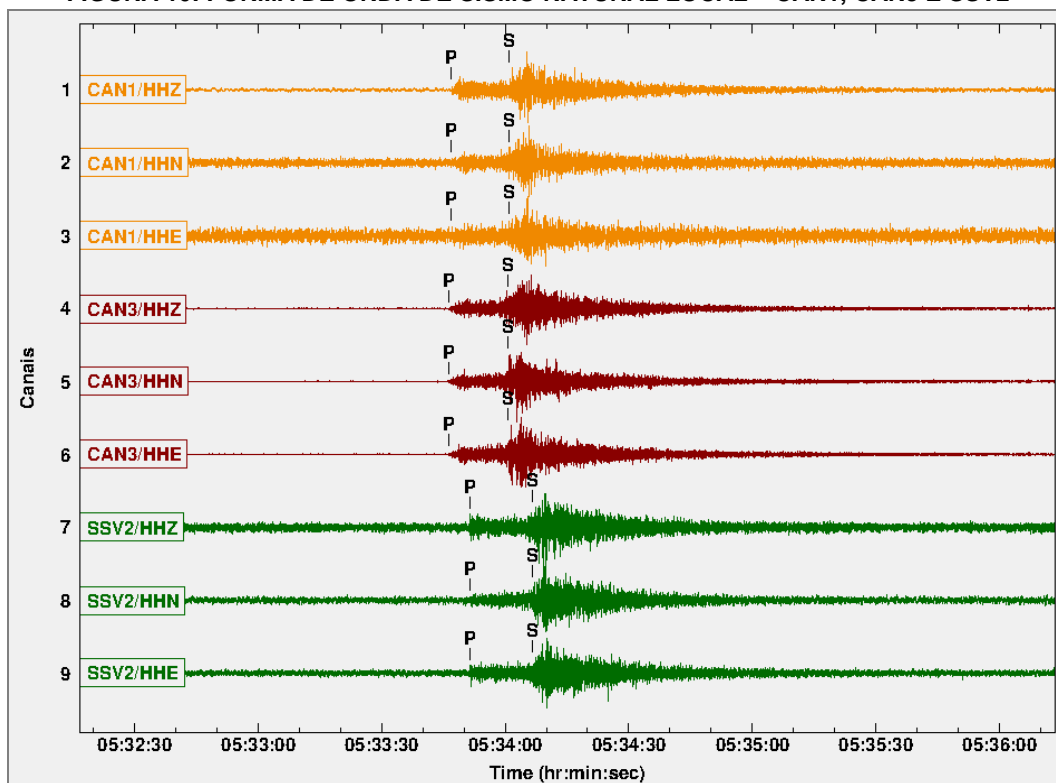
FIGURA 10: FORMA DE ONDA DE SISMO NATURAL LOCAL – CAN1, CAN3 E SSV2

NOTA: Ocorrido em Estrela do Norte (GO), no dia 02/11/13, às 05:33:47,0 UTC (CAN1), com magnitude estimada em 3,3 m_D.
Fonte: CDT/UnB

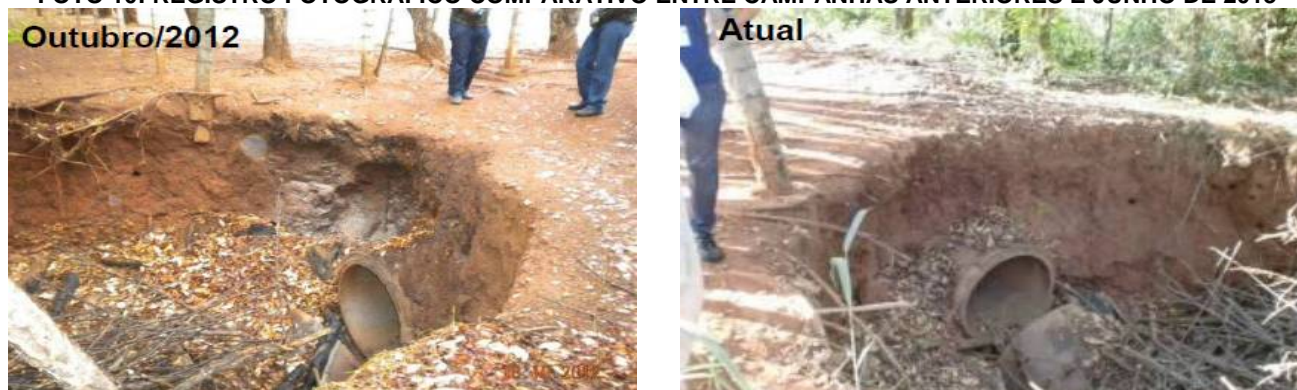
FOTO 10: REGISTRO FOTOGRÁFICO COMPARATIVO ENTRE CAMPANHAS ANTERIORES E JUNHO DE 2013

Ponto C1 (antigo Ponto 3)

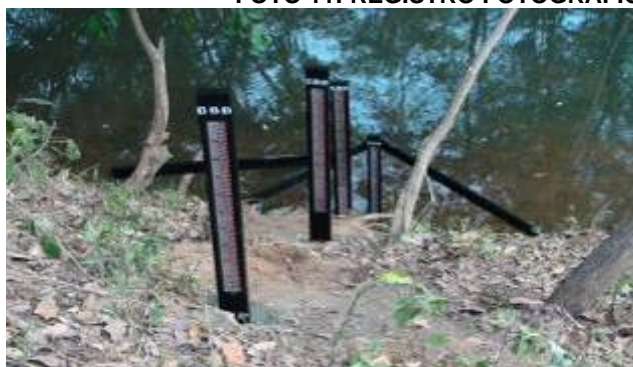
a) Estação Fluviométrica rio Bonito

FOTO 11: REGISTRO FOTOGRÁFICO DAS ESTAÇÕES FLUVIOMÉTRICAS

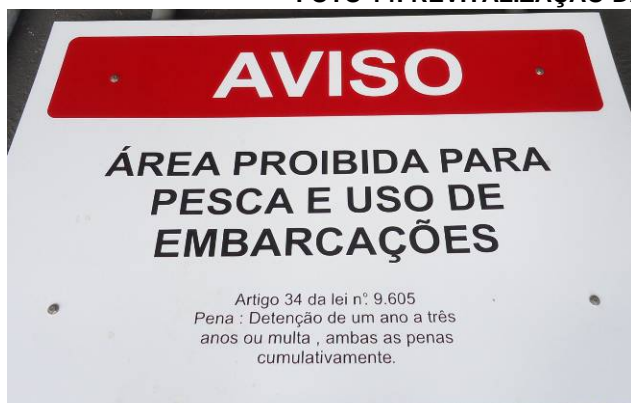
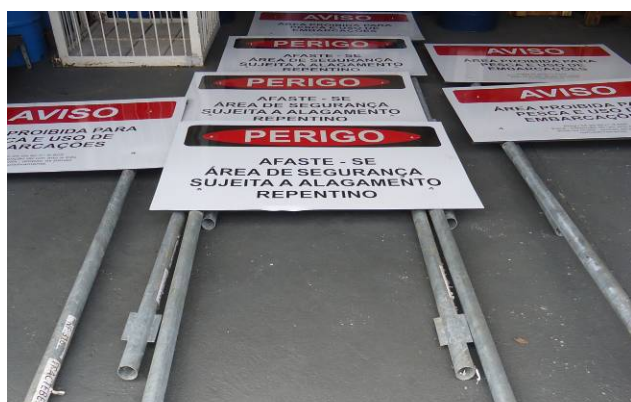
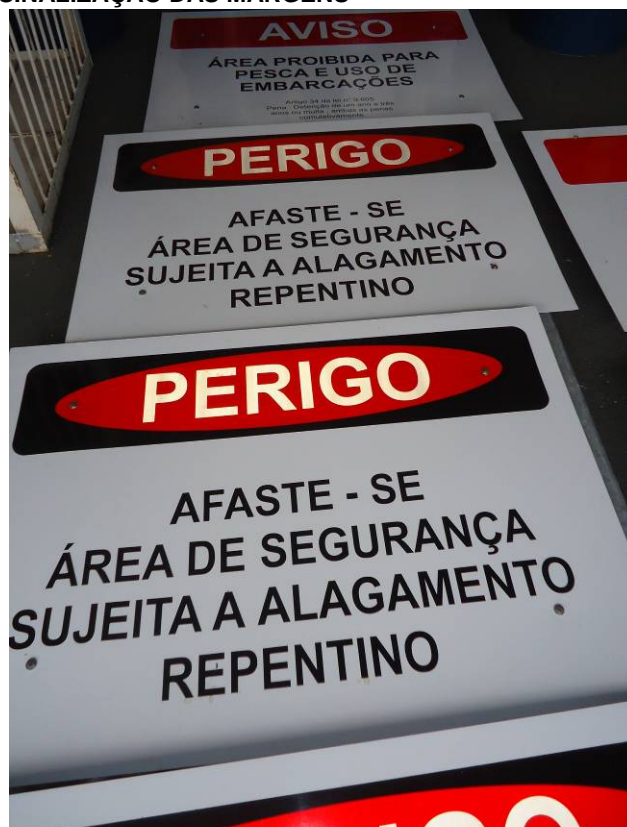
FOTO 14: REVITALIZAÇÃO DA SINALIZAÇÃO DAS MARGENS

No período de abrangência do presente relatório encontra-se em andamento as atividades de revitalização da Sinalização das Margens e do Projeto de Sinalização Náutica.
