**LEVANTAMENTOS DA ATIVIDADE SÍSMICA NA
REGIÃO DO RESERVATÓRIO
DA UHE FOZ DO CHAPECÓ**

RELATÓRIO TÉCNICO

Março – Agosto de 2011

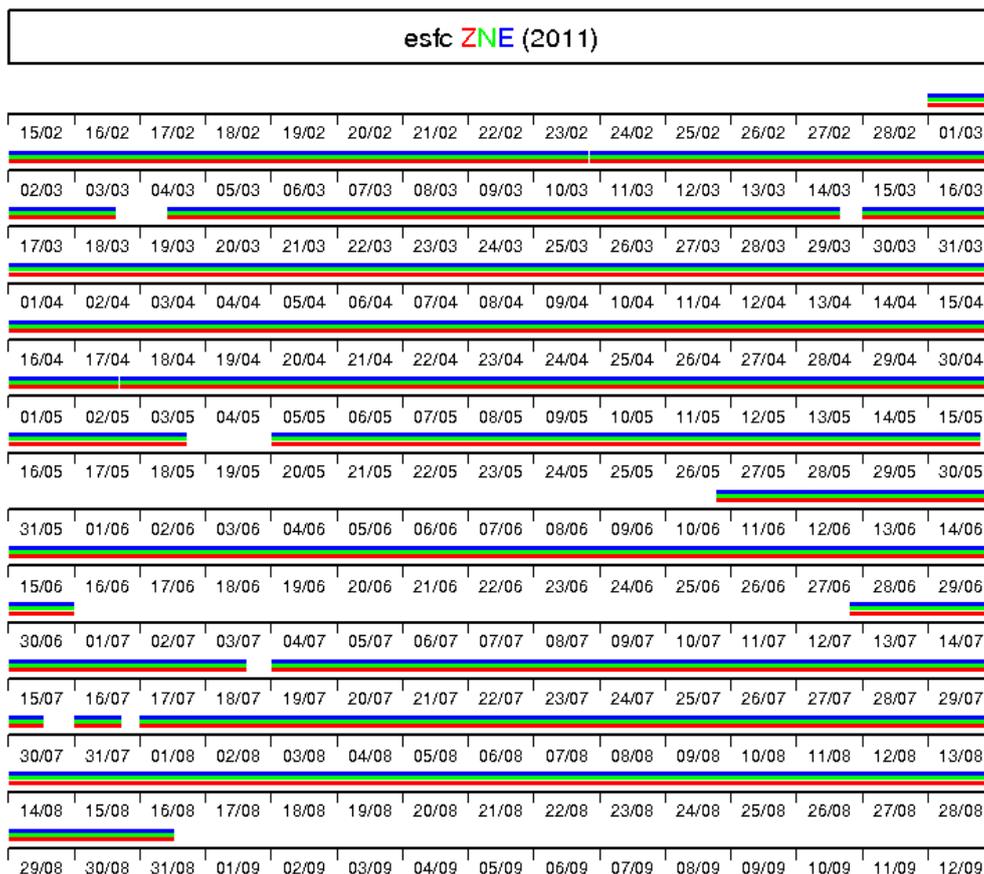
Figura 1. Calendário de operação da ESFC no semestre Março - Agosto 2011, mostrando os intervalos sem operação. A ESFC operou 86% no intervalo do presente relatório. A cor das linhas mostra as componentes do sensor, vermelho componente vertical, verde componente norte-sul e azul componente leste-oeste.

No trimestre Julho - Setembro 2010 a eficiência de operação da ESFC foi de 99,7%, a maior porcentagem de eficiência trimestral conseguida até o presente relatório. Durante os meses de junho e julho de 2011 houve uma parada em cada mês no registrador da ESFC após a coleta de dados, estas falhas foram percebidas somente após 10 e 11 dias, respectivamente, quando foi feita uma nova coleta dos dados, estes intervalos sem dados podem ser vistos na **Figura 1** e por esse motivo, no semestre Março – Agosto de 2011, correspondente a este relatório, a eficiência da ESFC caiu para 86%.

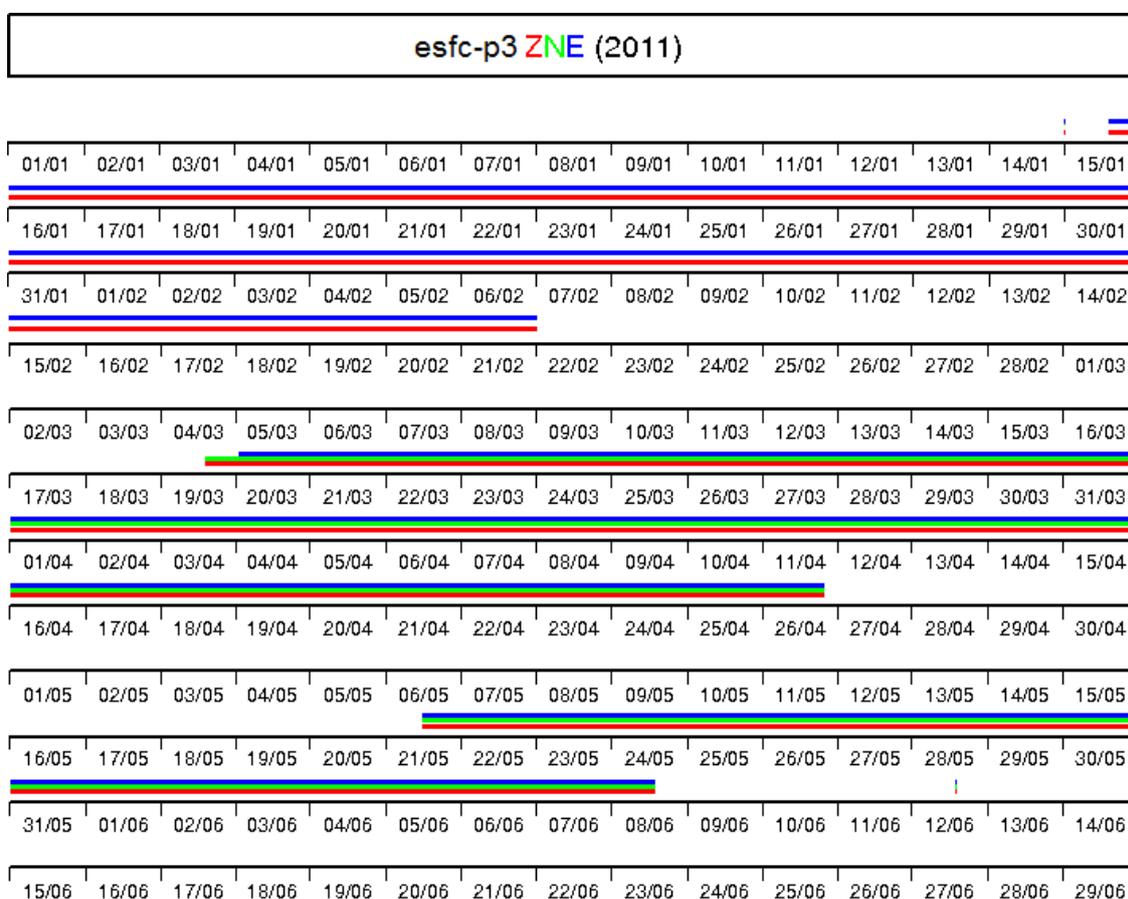
Figura 2. Calendário de operação da estação instalada no Ponto 3 da Rede Sismográfica de Foz do Chapecó (RSFC-P3) entre janeiro e junho de 2011, mostrando os intervalos em operação. A cor das linhas mostra as componentes do sensor, vermelho componente vertical, verde componente norte-sul e azul componente leste-oeste. No primeiro intervalo de operação a componente norte-sul (verde) não funcionou.

Na **Figura 2** se apresenta o calendário de operação da estação RSFC-P3 que foi instalada no dia 15 de janeiro de 2011, para operar no intervalo pós-enchimento do Reservatório Foz do Chapecó, que começou em 22 de agosto de 2010.

A estação RSFC-P3 ficou sem operar em três ocasiões, entre os dias 22 de fevereiro e 19 de março devido ao preenchimento total da memória do disco desse sismógrafo naquela ocasião, e entre 26 de abril e 21 de maio de 2011, fato este que foi constatado durante a visita realizada a Foz do Chapecó no mês de maio, quando se encontrou o controlador do painel solar queimado, o qual foi consertado nesta ocasião.

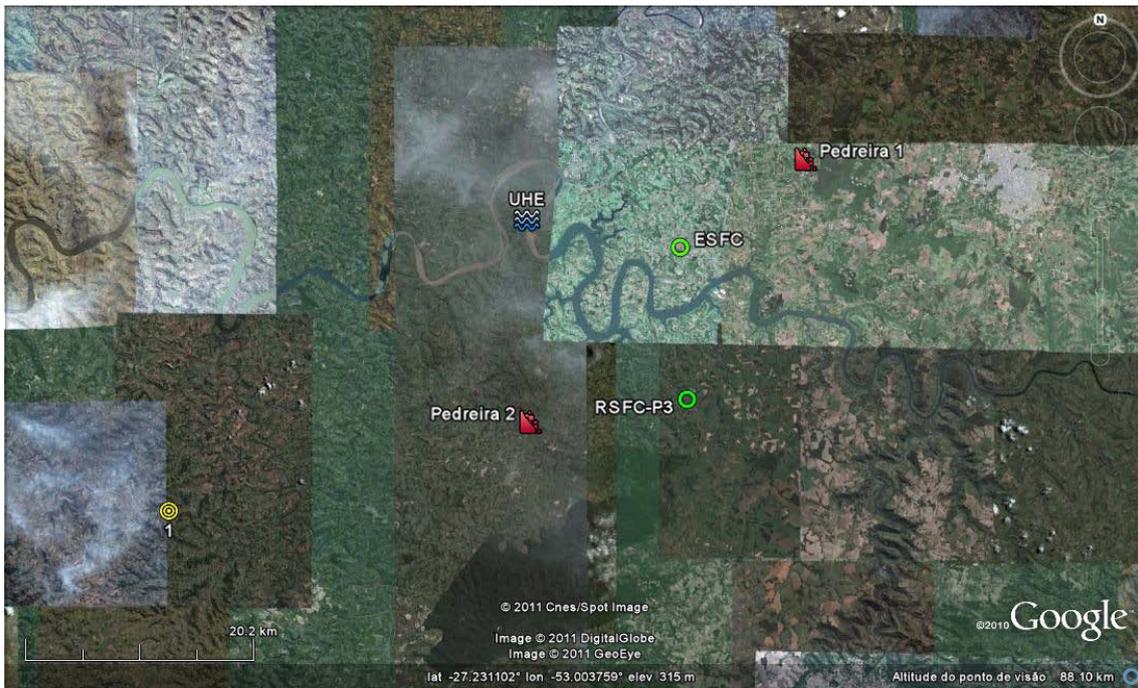
Figura 3. Mapa mostrando a localização do epicentro do sismo nº1 da Tabela 1 (círculo amarelo) com relação à Barragem Foz do Chapecó e às estações ESFC e RSFC-P3, e localização das Pedreiras 1 e 2, onde ocorrem alguns eventos sísmicos detectados por essas estações. Fonte (Google Earth).

Na **Figura 3** é apresentado o epicentro do sismo 1 da **Tabela 1** e nas **Figuras 4 e 5** os registros deste sismo nas estações RSFC-P3 e ESFC, cujo epicentro foi determinado a uma distância de 40 quilômetros a SW da Barragem Foz do Chapecó, onde se observa que o registro na estação RSFC-P3 é claro (**Figura 4**) e que na estação ESFC o registro deste evento está comprometido pelo ruído local, como mostrado na **Figura 5**. Embora o registro desse sismo não esteja claro na estação ESFC, pode ser observado a existência de energia sísmica correspondente as ondas superficiais (entre 2840 e 2645 na **Figura 5**).

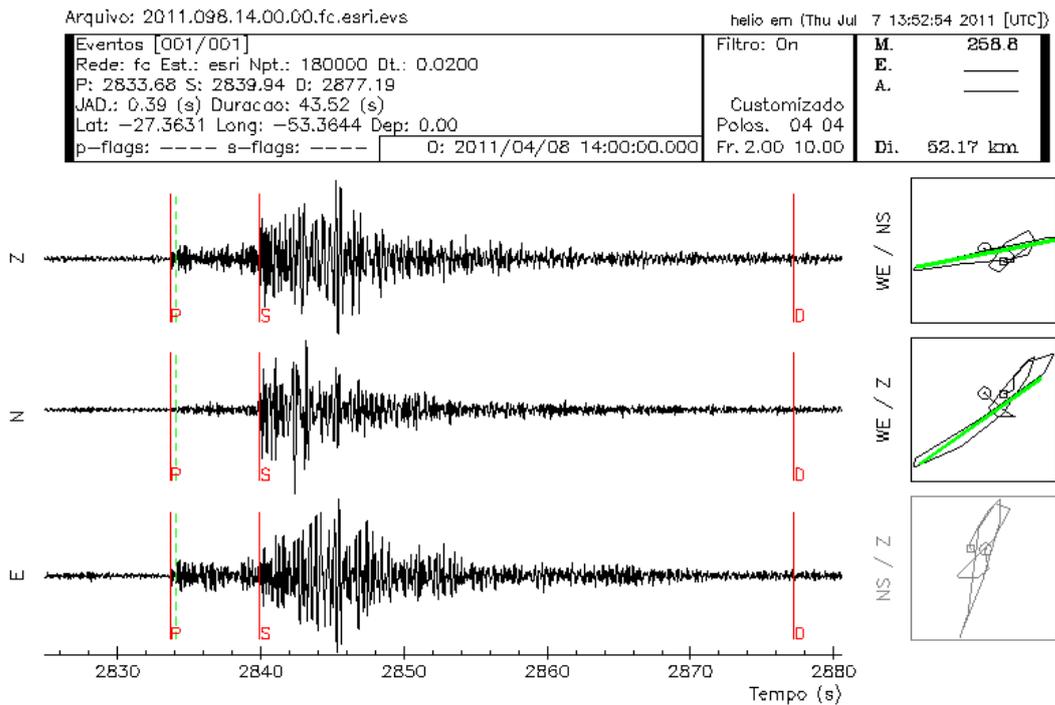
Figura 4. Provável sismo local com magnitude 2,1 m_d , ocorrido em 08.04.2011 as 14:47:05,1 (UT), localizada a aproximadamente 40 km a SW da Barragem, registrado na estação RSFC-P3.

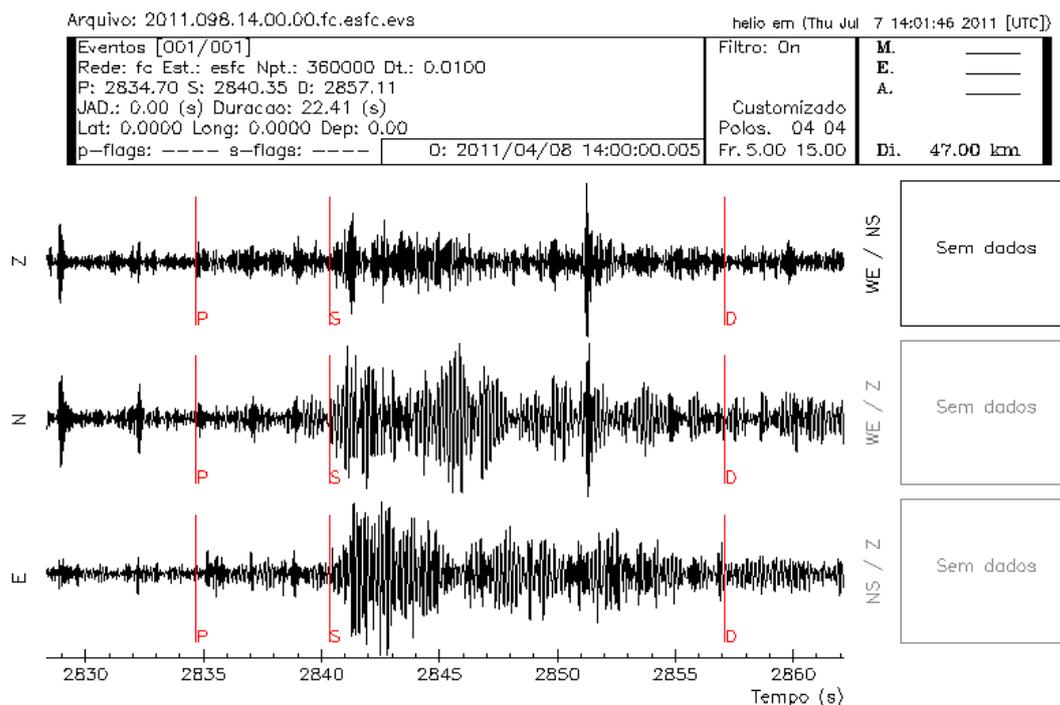
Figura 5. Provável sismo local com magnitude 2,1 m_d , ocorrido em 08.04.2011 as 14:47:06,9 (UT), localizado a aproximadamente 40 km a SW da Barragem, registrado na estação ESFC.

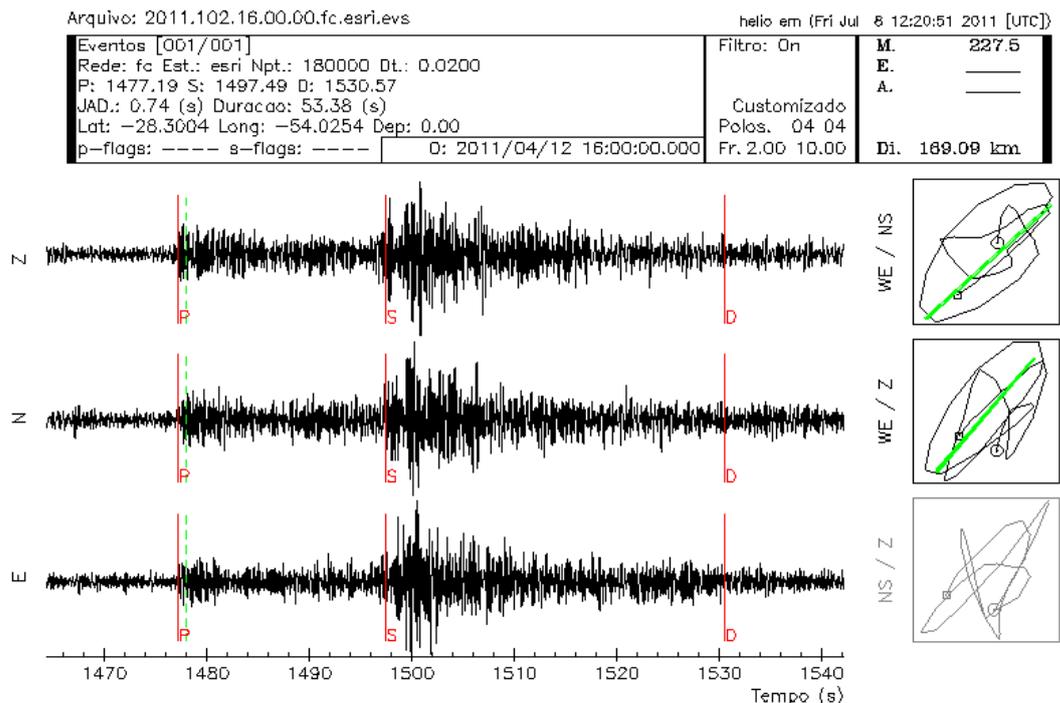
Figura 6. Provável sismo regional com magnitude 2.4 m_d , ocorrido em 12.04.2011 as 16:24:09 (UT), localizado a aproximadamente 170 Km a SW da estação RSFC-P3.

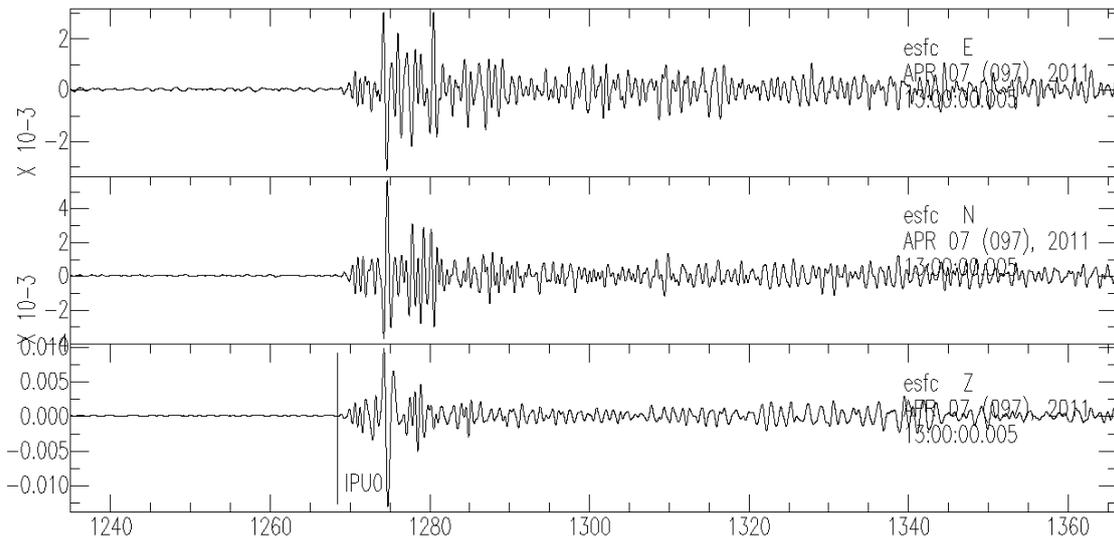
Figura 7. Telessismo de magnitude 6,6 m_w , ocorrido na região Sul do México próximo da cidade San Juan em 07.04.2011 as 13:11:12.4 hora UT. Note a fase P claramente registradas na estação ESFC.

No intervalo analisado no presente Relatório, alguns telessismos foram muito bem registrados na ESFC, como se mostra na **Tabela 2** e nas **Figuras 7, 8, 9, e 10**. Estes eventos são apresentados para mostrar que a estação ESFC está operando normalmente.

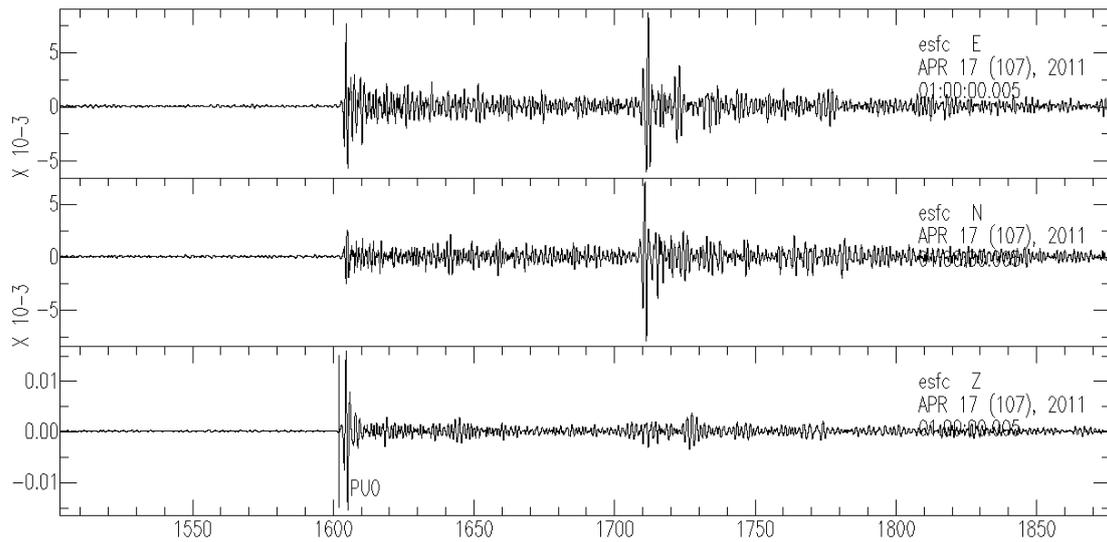
Figura 8. Telessismo de magnitude 5,1 m_b , ocorrido no norte da Argentina, próximo da cidade Santiago Del Estero em 17.04.2011 as 01:24:33,2 hora UT, que foi registrado nitidamente na estação ESFC.

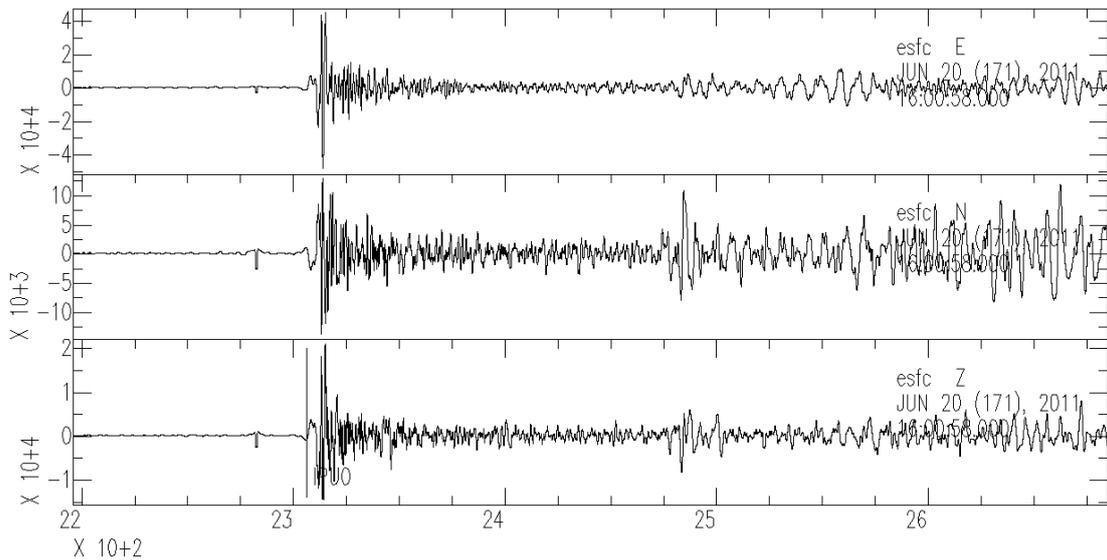
Figura 9. Telessismo de magnitude 6,5 m_w , ocorrido no norte do Chile em 20.06.2011 as 16:36:01.05 hora UT, que foi registrado nitidamente na estação ESFC.

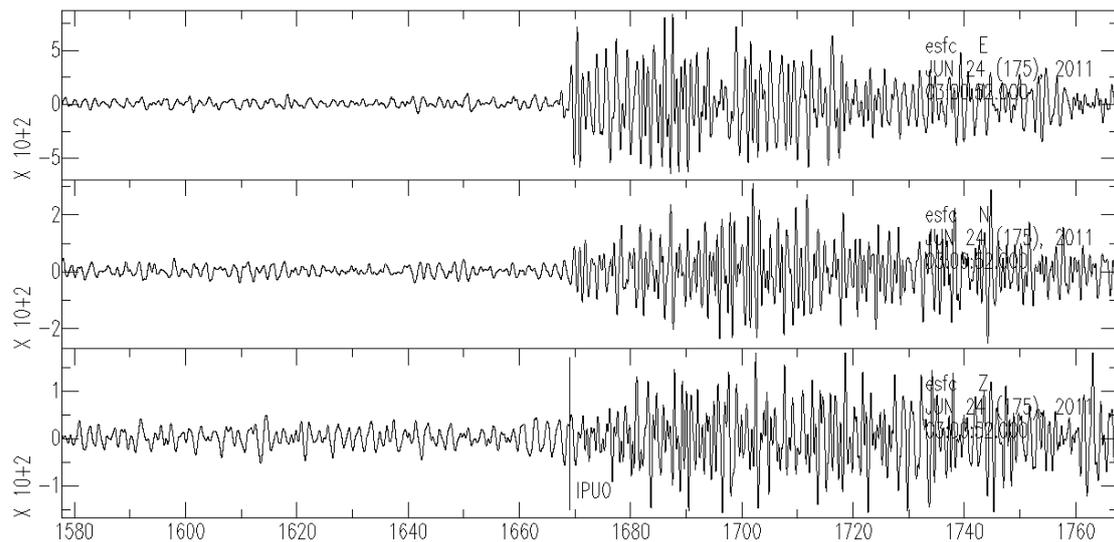
Figura 10. Telessismo de magnitude 7,2 m_w , ocorrido ao Sul da Baía de Bistol, placa do pacífico em 24.06.2011 as 03:25:25,3 hora UT, que foi registrado na estação ESFC.

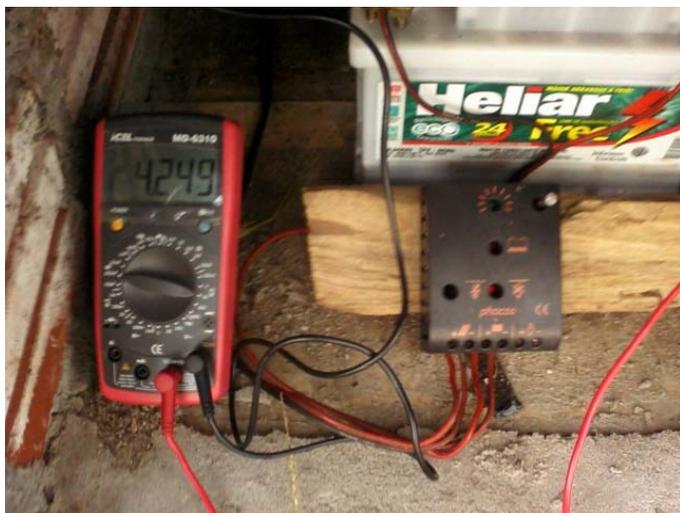
Figura 11. Multímetro mostrando a voltagem da bateria que alimenta o sismógrafo Guralp na estação RSFC-P3. Note que a bateria estava com 4,249 Volts, o que não é suficiente para o operar. o sismógrafo Guralp, que necessita no mínimo de 10 Volts.

Durante a visita a Foz do Chapecó em agosto de 2011, foi verificado que a estação RSFC-P3 estava sem operar desde o dia 08 de junho, após revisar o funcionamento dos componentes da estação, foi encontrado que a bateria

responsável por manter a estação funcionando estava descarregada, ver **Figura 11**. A estação passou por reparos e voltou a operar normalmente após a recarga na bateria e a substituição do controlador do painel solar, como se mostra na **Figura 12**.

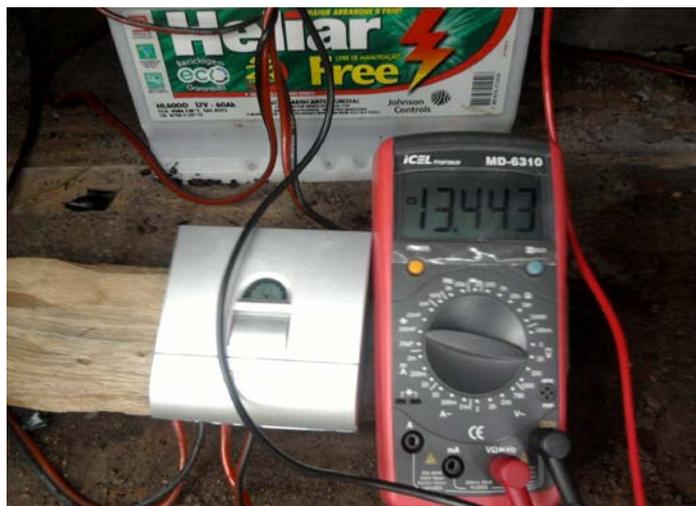
Figura 12. Foto mostrando a bateria, o controlador novo e o multímetro que indica a voltagem da bateria. Após a troca do controlador e a recarga da bateria, a estação voltou a operar normalmente. Note que a bateria esta com 13,443 Volts, esta voltagem é suficiente para o funcionamento do sismógrafo Guralp.

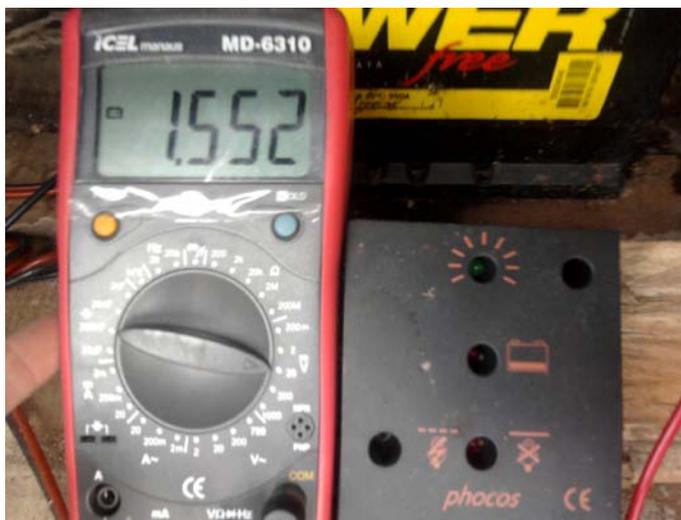
Figura 13. Foto mostrando em destaque a voltagem da bateria da estação RSFC-P2. Note no visor do multímetro, 1,552 Volts apenas, a bateria estava com esta voltagem. Neste nível de carga o controlador solar não é eficaz para recarregar a bateria.

A estação RSFC-P2, como se indica anteriormente, operou com algumas falhas na transmissão por cinco dias e após este período parou de funcionar. Durante a visita realizada no mês de agosto a Foz do Chapecó, foi constatado que a bateria estava descarregada, com apenas 1,552 Volts (**Figura 13**), o qual seria o principal motivo para interromper a transmissão de dados.

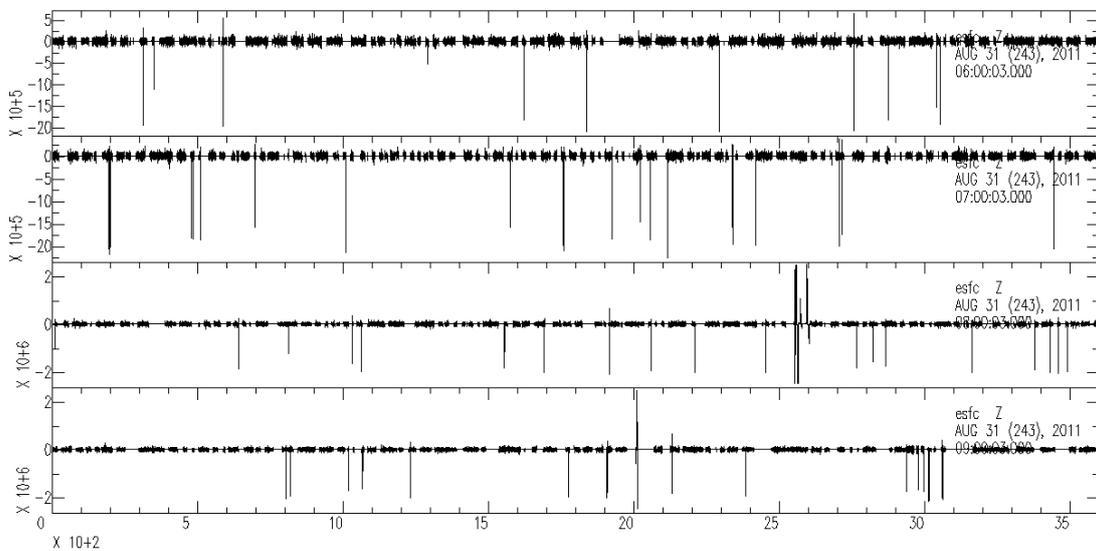
Figura 15. Dados registrados com o sistema telemétrico da estação RSFC-P2. A transmissão de dados reiniciou por volta das 18:00 hs do dia 30 de agosto de 2011. Na primeira linha de registro desta figura mostra-se o arquivo da hora 06 com duração de uma hora, as demais linhas são os arquivos das 07, 08 e 09 horas UT do dia 31.09.2011.

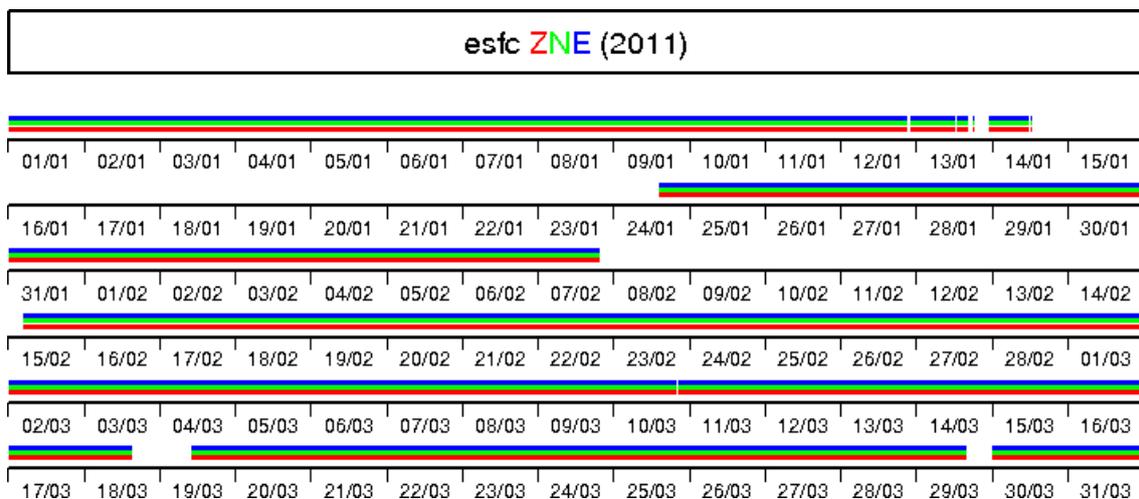
Figura 1- Calendário de operação da ESFC nos trimestre Janeiro - Março 2011, mostrando os intervalos sem operação. A cor das linhas mostra as componentes do sensor, vermelho, componente vertical, verde, componente norte-sul e azul, componente leste-oeste. A ESFC operou 80% do intervalo analisado.

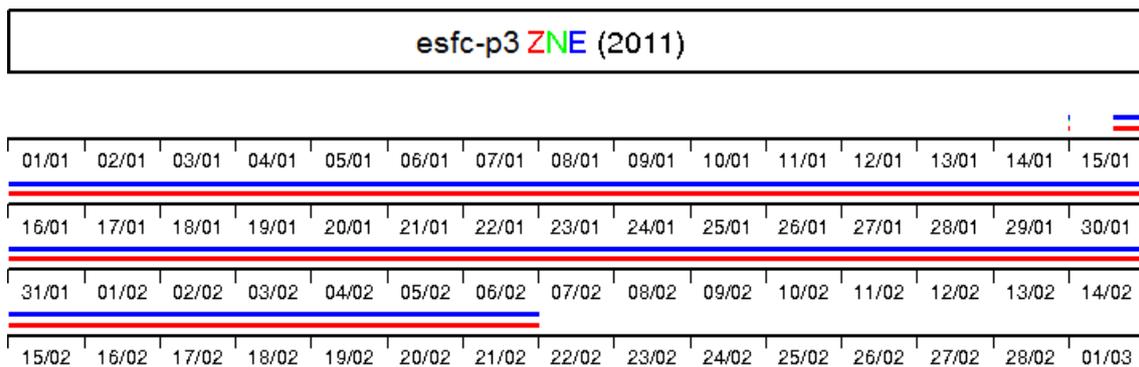
Figura 2- Calendário de operação da ESFC-P3 no trimestre Janeiro - Março 2011, mostrando os intervalos sem operação. A cor das linhas mostra as componentes do sensor, vermelho, componente vertical, e azul, componente leste-oeste. A componente norte-sul não registrou nenhum dado, porque o sismógrafo apresentou um problema técnico.

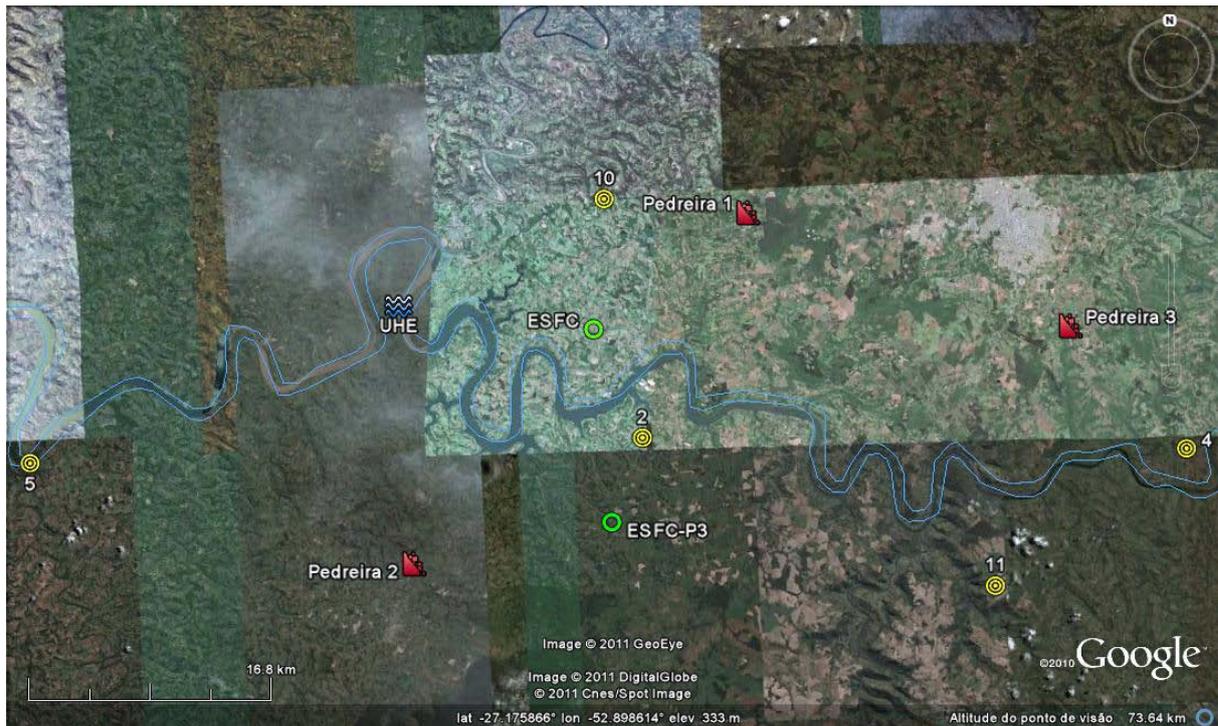
Figura 3.- Mapa mostrando a localização dos epicentros dos eventos sísmicos próximos, relacionados na **Tabela 1** (círculos amarelos), a localização da Barragem Foz do Chapecó, das estações ESFC e ESFC-P3, da Pedreira 1, localizada na beira da estrada BR-283, da Pedreira 2, localizada na beira da estrada RS-324 e da pedreira 3 próximo a estrada BR-480, utilizando o Google Earth.

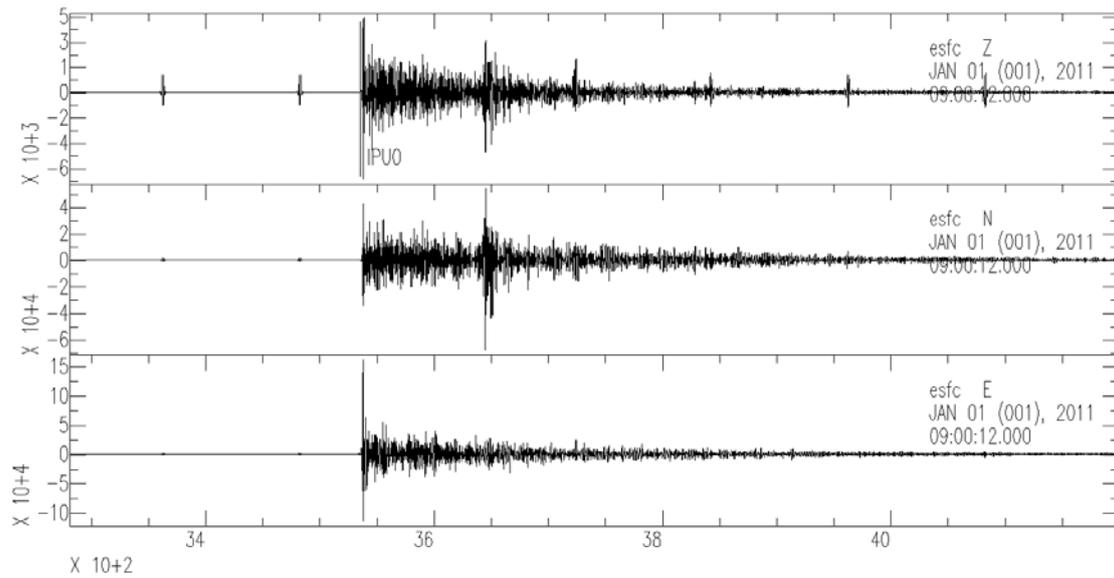
Figura 15- Telessismo de magnitude m_b 7,0 ocorrido na região Santiago del estero – Argentina em 01 de janeiro de 2011, as 09:56:58 hora UT. Note a fase P claramente registradas na estação ESFC.

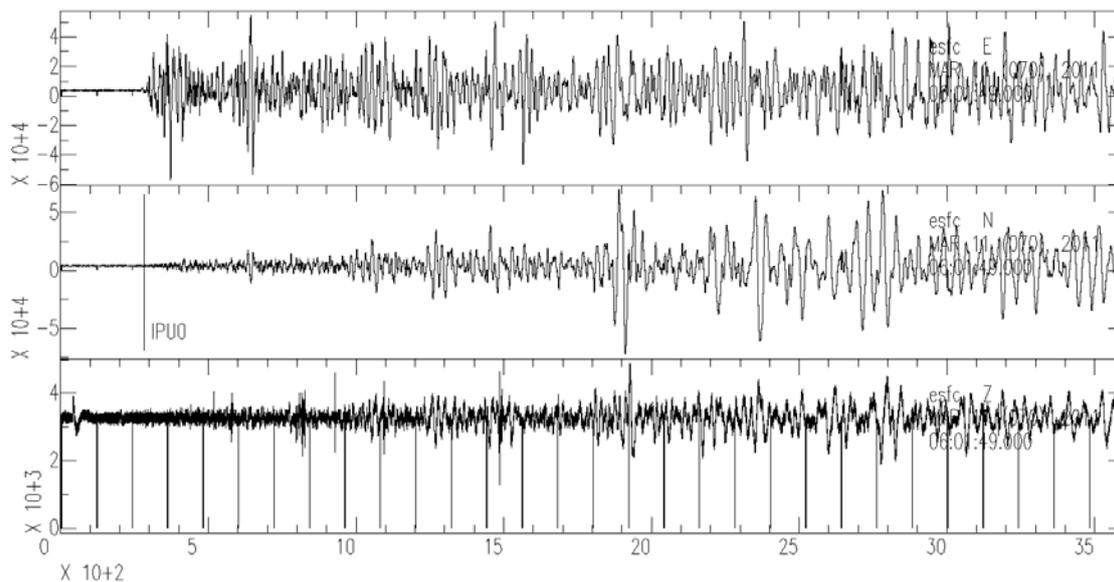
Figura 18- Telessismo de magnitude 9,1 m_b , ocorrido no litoral japonês em 11 de março de 2011 as 05:46:24 hora UT, que foi registrado nitidamente na estação ESFC.

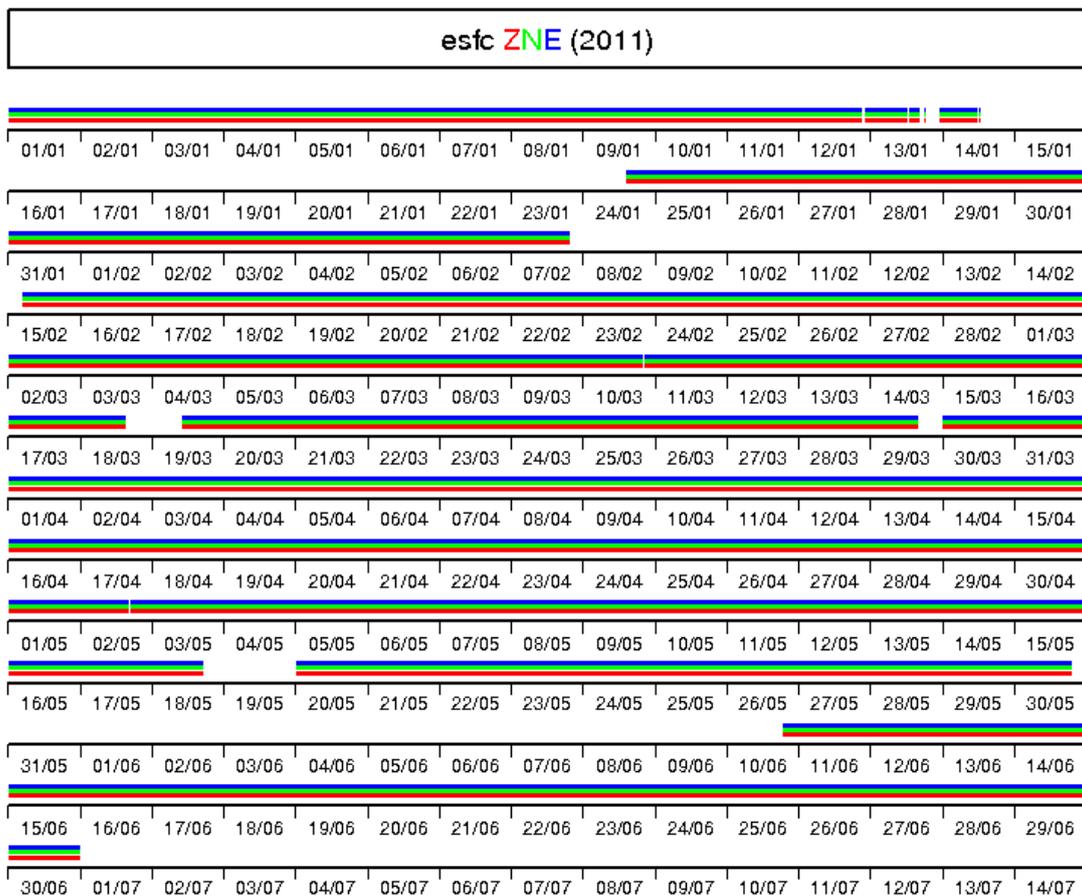
Figura 1. Calendário de operação da ESFC nos semestre Janeiro - Junho 2011, mostrando os intervalos sem operação. A ESFC operou 83% do primeiro semestre de 2011.

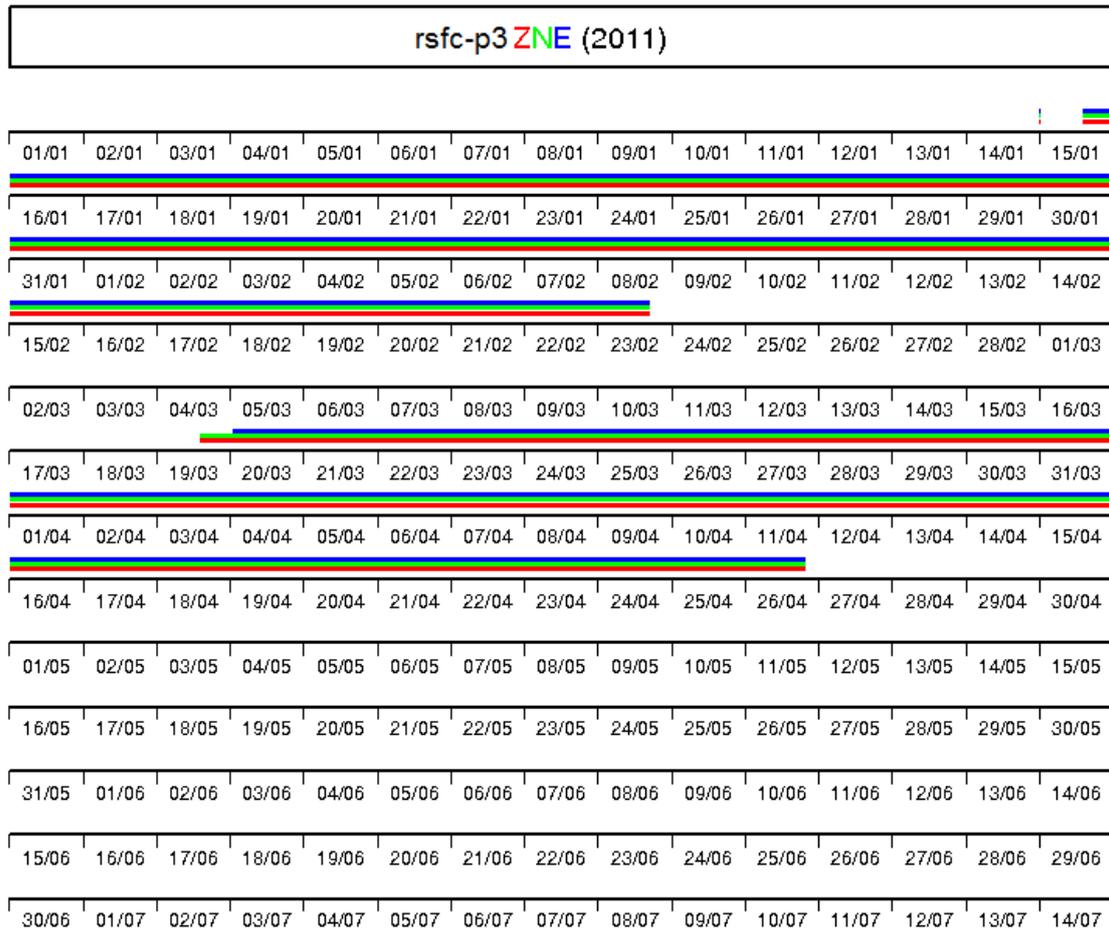
Figura 2. Calendário de operação da estação instalada no Ponto 3 da Rede Sismográfica de Foz do Chapecó (RSFC-P3) no primeiro semestre de 2011, mostrando os intervalos em operação. A cor das linhas mostra as componentes do sensor, vermelho, componente vertical, verde componente norte-sul e azul componente leste-oeste.

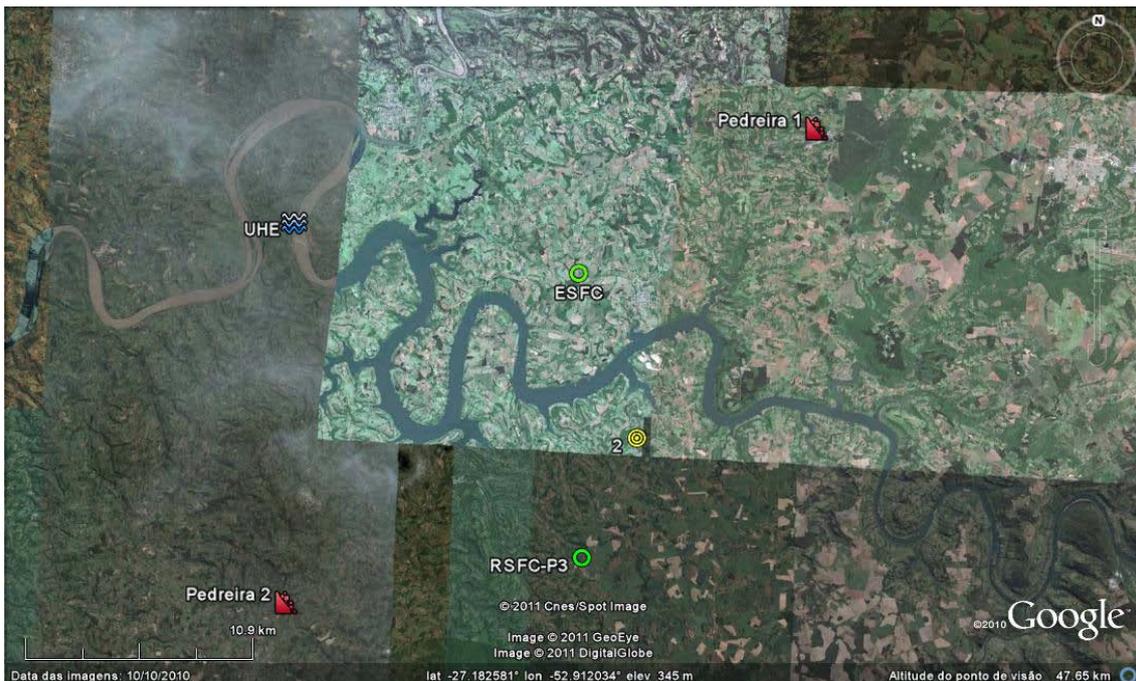
Figura 3. Mapa mostrando a localização do principal evento sísmico ocorrido no primeiro semestre de 2011 (círculo amarelo), a localização da Barragem Foz do Chapecó, das estações ESFC e RSFC-P3, das Pedreiras 1 e 2, utilizando o Google Earth.

Na **Figura 3** e **Figura 4** é apresentado a localização e o registro do evento sísmico N° 2 relacionado no Boletim Sísmico N° 8, cujo epicentro não foi determinado com precisão devido ao evento ser muito fraco (magnitude $m_d=0,6$), de modo que o seu registro na estação ESFC não é claro, como pode ser visto na **Figura 4b**. Este evento poderia corresponder a um provável sismo induzido pelo reservatório, considerando a incerteza na determinação de seu epicentro, como foi comentado no Boletim Sísmico N° 8.

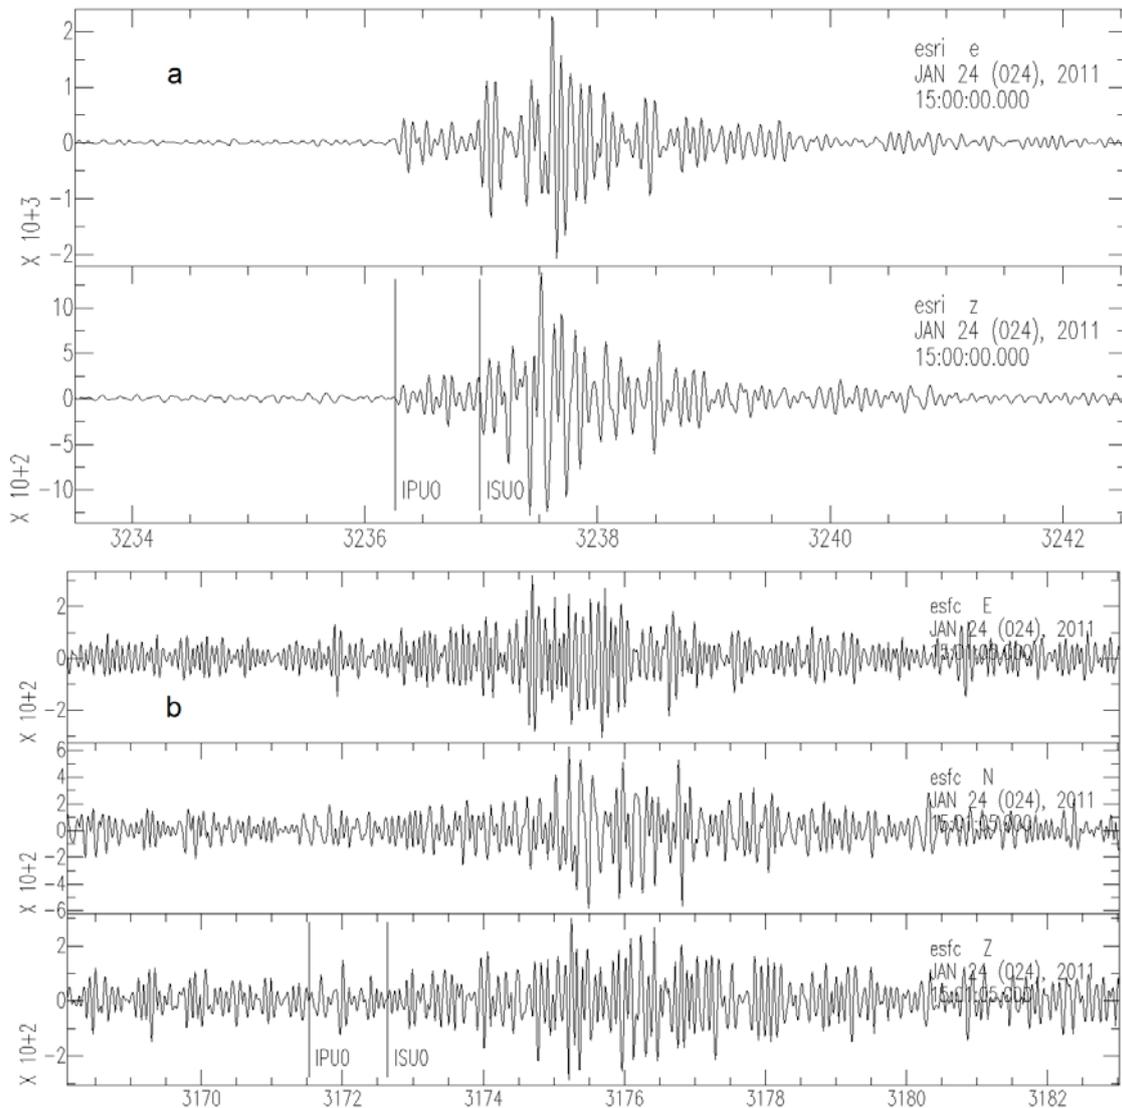
Figura 4. Sismo local com magnitude $m_d=0,6$, ocorrido em 24.01.2011 as 15:53 h (UT) ou 13:53 h (hora de verão do Brasil), localizado a aproximadamente 18 km SE da barragem, registrado na estação RSFC-P3 (a). Este evento também foi registrado na estação ESFC (b), entretanto a qualidade do sinal está muito inferior ao registro da estação RSFC-P3. Note no mapa da **Figura 3** o evento de número 2 (círculo amarelo). Este evento foi apresentado anteriormente no Boletim Técnico N° 8.

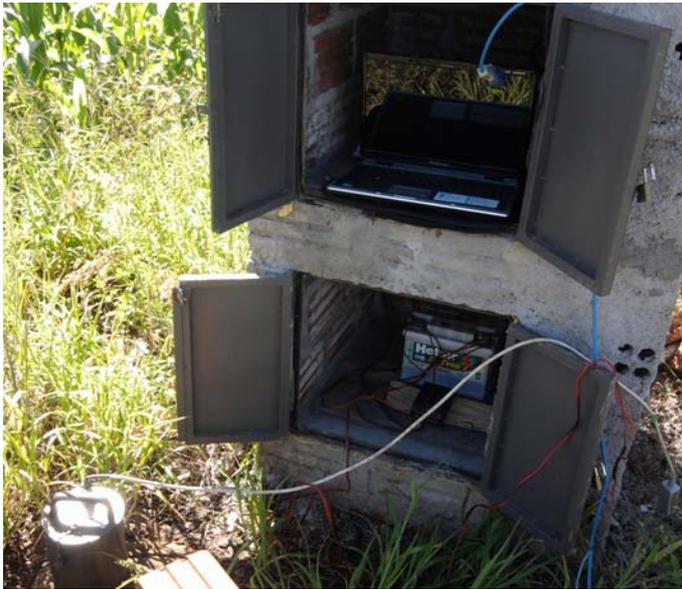
Figura 5. Vista do abrigo, construído de alvenaria, na porção superior é mostrado o notebook utilizado na configuração o sismógrafo Guralp. Na porção inferior do abrigo é mostrado o controlador de tensão do painel solar e a bateria que é carregado pelo painel solar. Na parte inferior a esquerda é possível visualizar o sismógrafo Guralp, que estava sendo testado antes da sua instalação no abrigo.

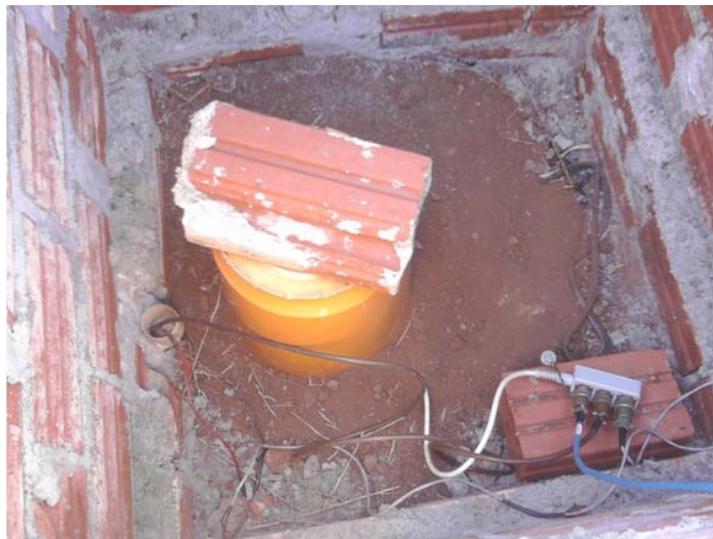
Figura 6. Vista do abrigo para o sensor vertical de período curto do sistema telemétrico, também construído de alvenaria, onde foi instalado o sismógrafo Guralp. Note que este sismógrafo foi protegido pelo recipiente laranja e uma camada de lã de vidro para evitar possíveis mudanças bruscas de pressão e de temperatura.

O abrigo da estação RSFC-P3, já se encontrava construído, conforme se mostra nas fotos apresentadas nas **Figuras 5 a 7**, onde são descritos alguns detalhes dessa instalação efetuada na visita de janeiro 2011.:

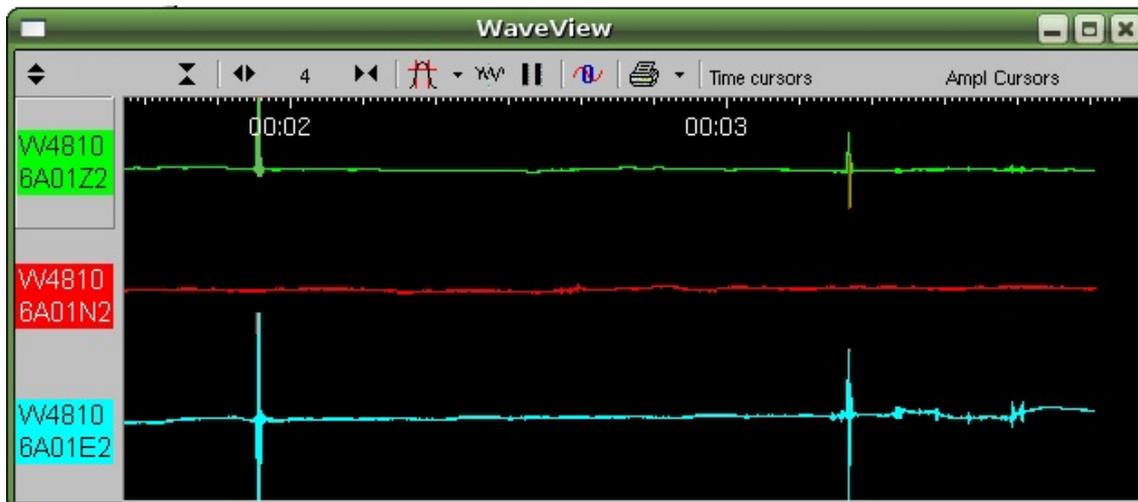
Figura 7. Teste para comprovar o funcionamento do sismógrafo Guralp, depois de efetuadas todas as instalações. Observe as componentes (Z e EW) do sensor, trabalhando corretamente, nesta ocasião, em janeiro 2011, a componente NS ficou travada.

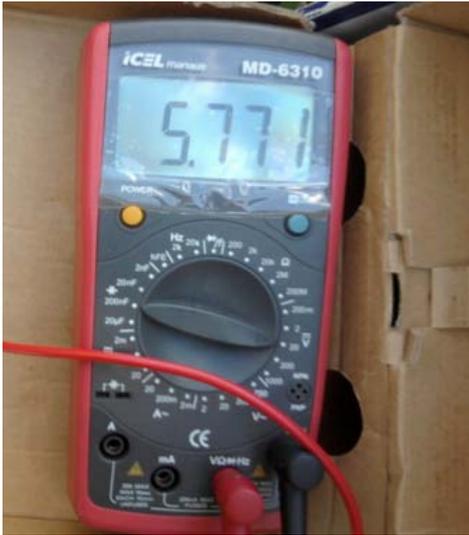
Figura 8. Multímetro mostrando a voltagem da bateria que alimenta o sismógrafo Guralp na estação RSFC-P3. Note que a bateria estava com 5,771 Volts, o que não é suficiente para o operar. o sismógrafo Guralp, que necessita no mínimo de 10 Volts.

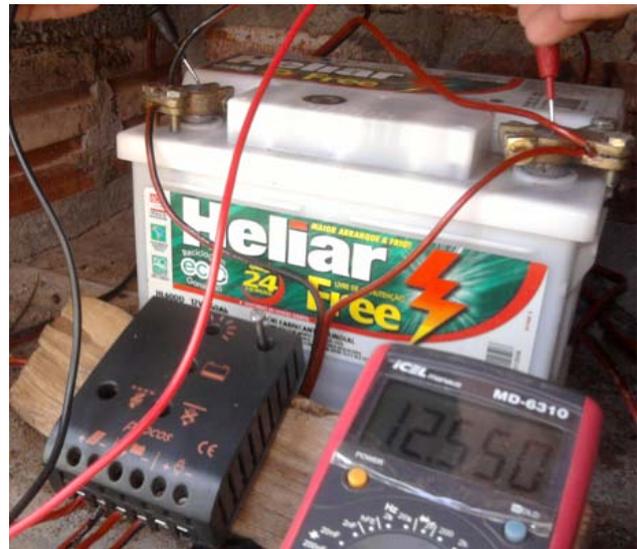
Figura 9. Foto mostrando a bateria, o controlador e o multímetro que indica a voltagem da bateria. Após o conserto do controlador a estação voltou a operar normalmente. Note que a bateria esta com 12,55 Volts, esta voltagem é a correta para operar o sismógrafo Guralp.

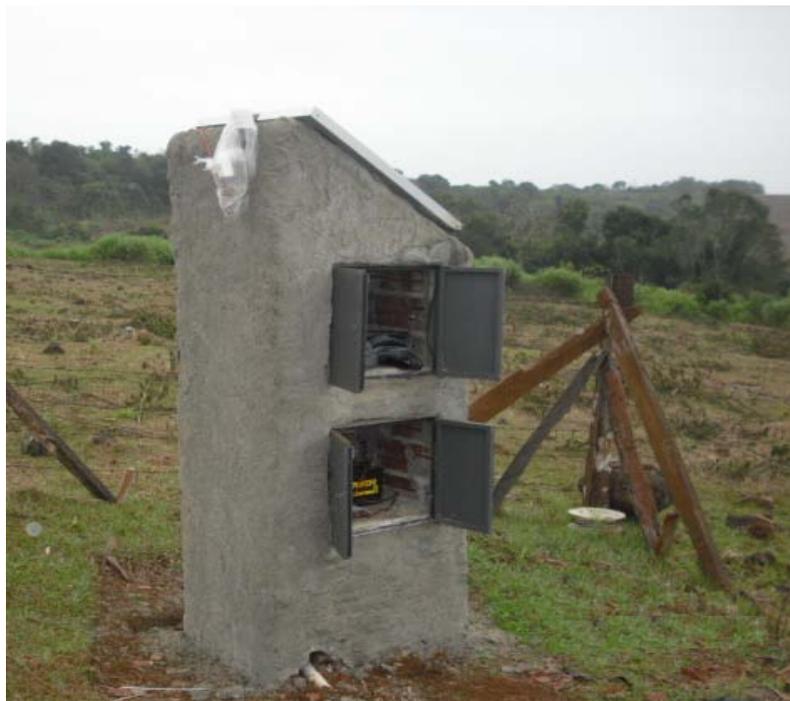
Figura 10. Foto mostrando a estação RSFC-P2 onde foi instalado um sismômetro uniaxial de período curto, marca *eentec* e o sistema rádio-telemétrico para a transmissão dos dados até a Estação Central de Registro localizada na mesma cabine da ESFC.

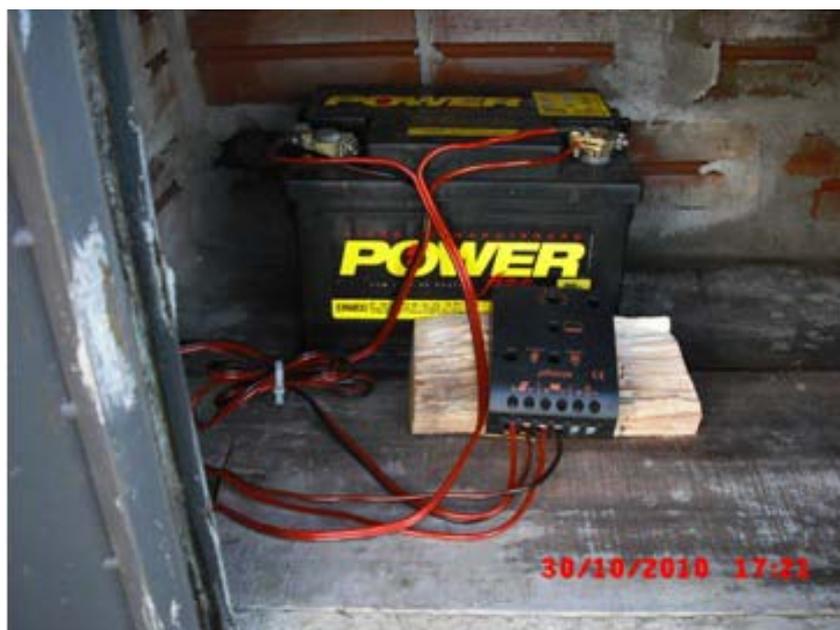
Figura 11. Foto mostrando com detalhe a bateria e o controlador de carga do painel solar que fazem parte da fonte de alimentação da estação RSFC-P2.

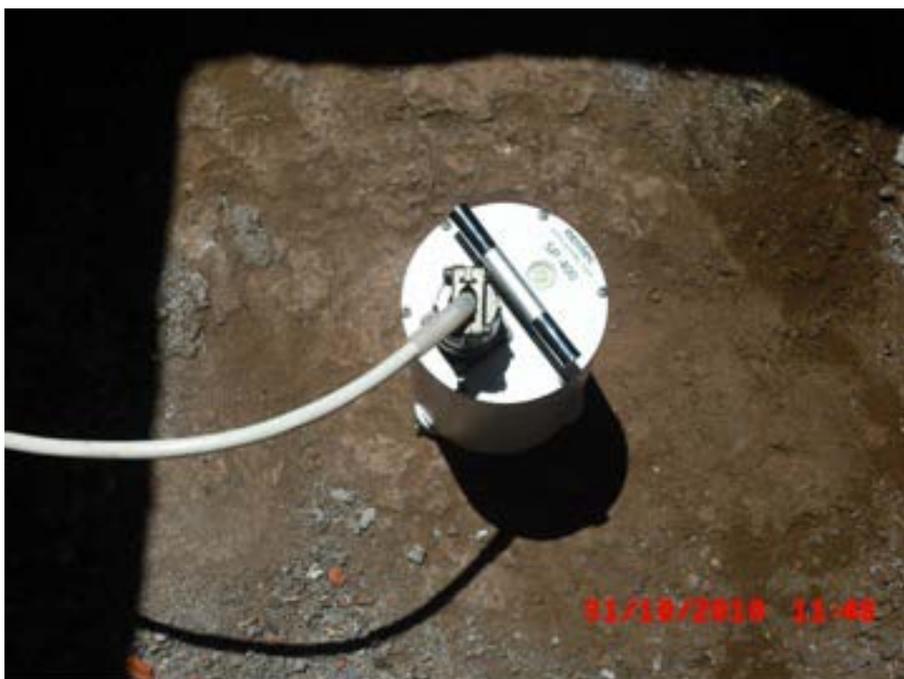
Figura 12. Foto mostrando o abrigo do sensor *eentec* da estação RSFC-P2 com o geofone uniaxial instalado em cima de um afloramento de rocha.
