**LEVANTAMENTOS DA ATIVIDADE SÍSMICA NA
REGIÃO DO RESERVATÓRIO
DA UHE FOZ DO CHAPECÓ**

RELATÓRIO TÉCNICO

Março – Agosto de 2011

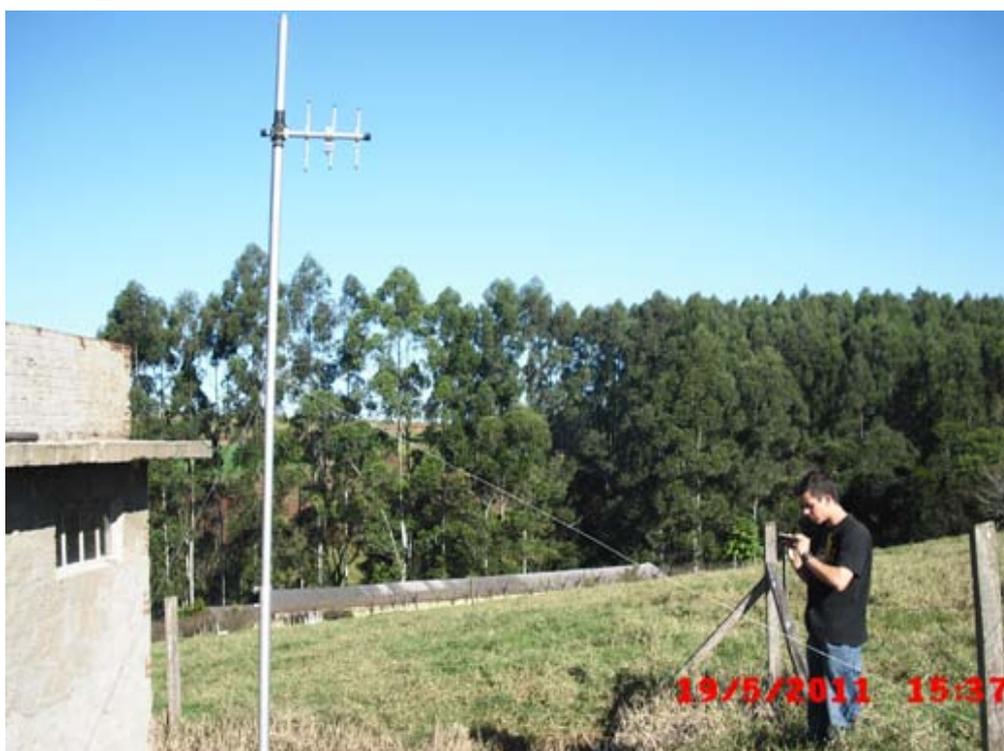
Figura 13. Detalhe dos preparativos para receber as ondas de rádio da estação RSFC-P2. Note o teste de posicionamento da antena fixada no mastro e a verificação de sua orientação com a bússola.

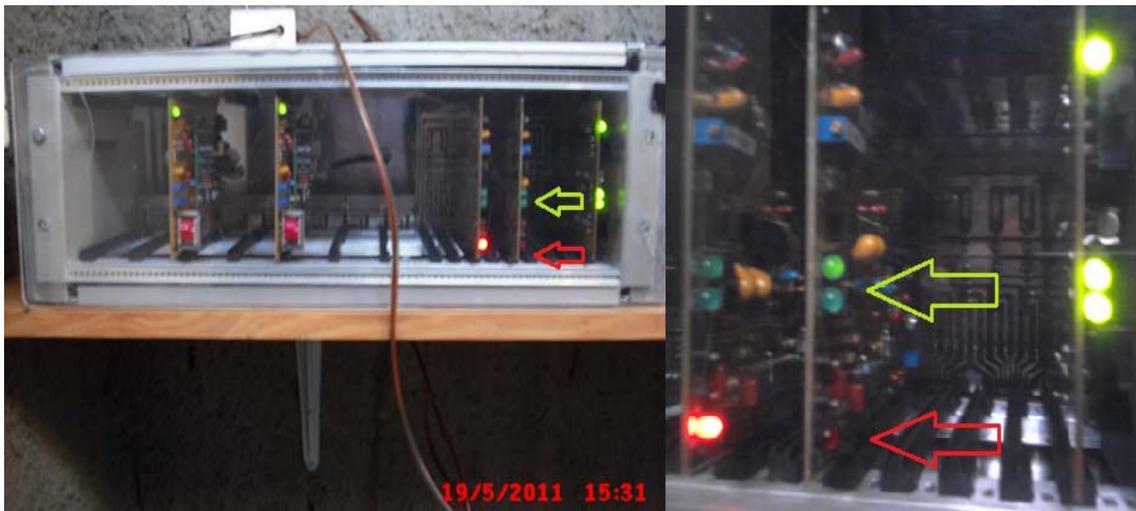
Figura 14. Foto mostrando o Rack da Estação Central de Registro, instalada na bancada da estação ESFC. No Rack estão instalados os receptores UHF de radio e os demoduladores para converter o sinal, que é transmitido em frequência modulada para amplitude modulada, e os envia para serem registrados nos canais adicionais do registrador *eentec*. Note a seta verde apontando para os leds verdes muito fracos, e a seta vermelha indicando o led vermelho apagado, esta situação indica que os dados estão chegando corretamente provenientes da estação RSFC-P2.

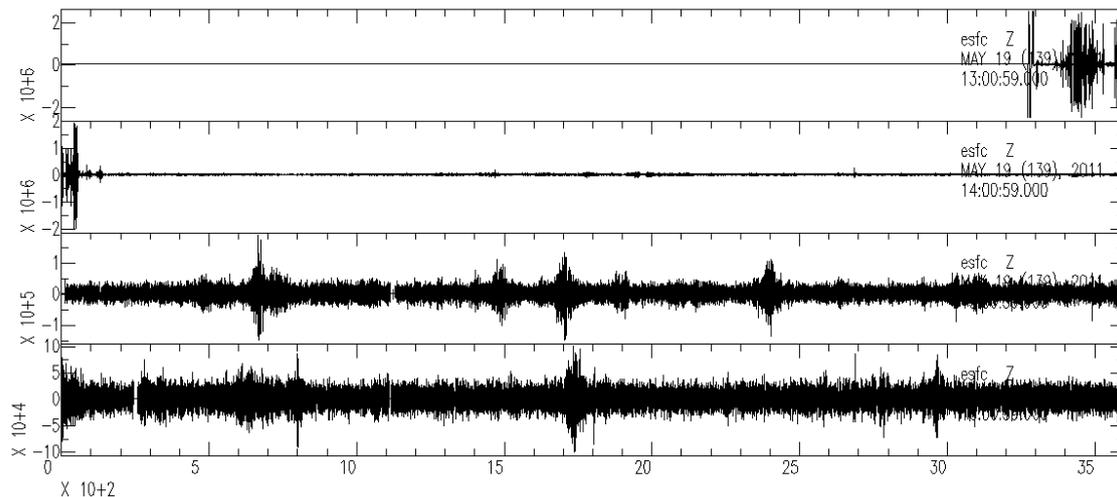
Figura 15. Dados registrados com o sistema telemétrico da estação RSFC-P2. A transmissão de dados iniciou por volta das 10:50 hs do dia 19 de maio de 2011, como se mostra na primeira linha de registro desta figura. Após quatro horas estes dados foram coletados na estação ESFC, onde são recebidos e armazenados no registrador *eentec*.

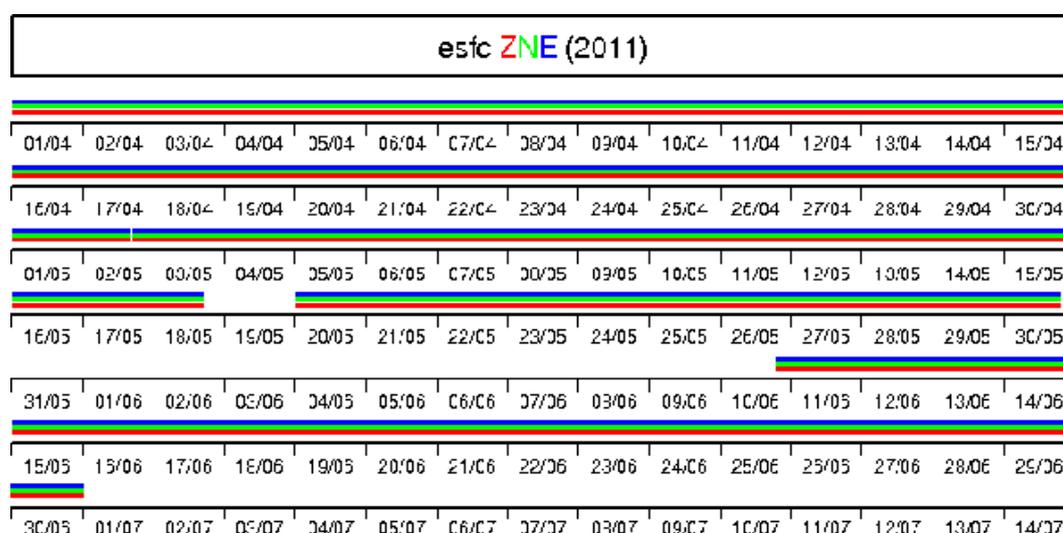
Figura 16. Calendário de operação da ESFC nos trimestre Abril - Junho 2011, mostrando os intervalos sem operação. A cor das linhas mostra as componentes do sensor, vermelho, componente vertical, verde componente norte-sul e azul, componente leste –oeste. A ESFC operou 86% do intervalo analisado.

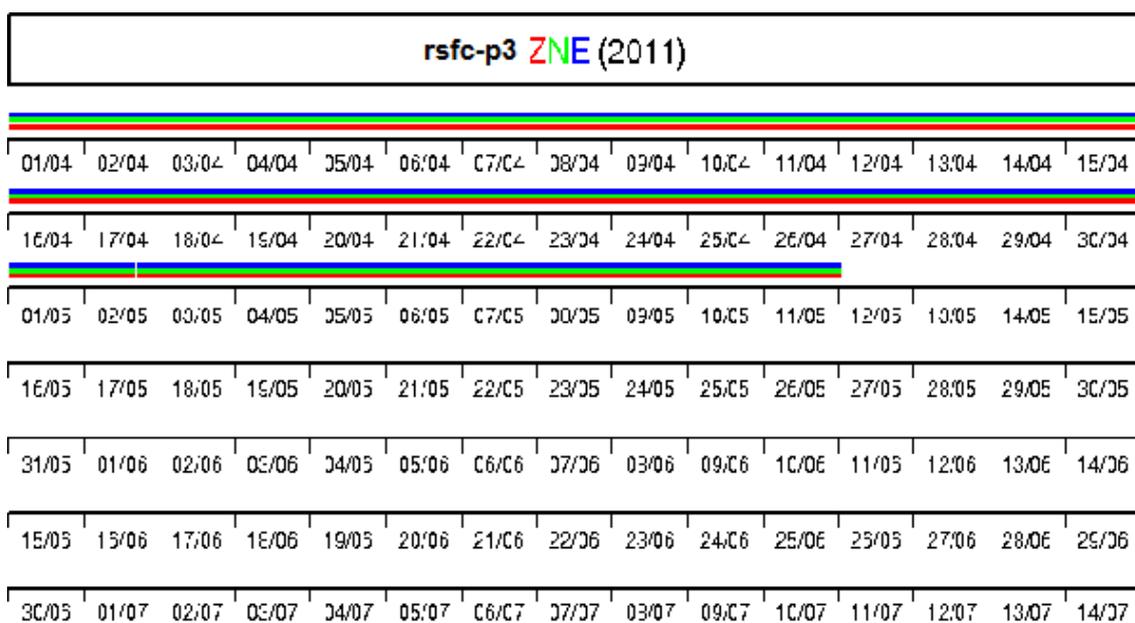
Figura 17. Calendário de operação da RSFC-P3 nos trimestre Abril - Junho 2011, mostrando os intervalos sem operação. A estação operou apenas 26 dias neste trimestre devido a queima do controlador do painel solar que carrega a bateria, fonte de alimentação da estação. A cor das linhas mostra as componentes do sensor, vermelho, componente vertical, verde componente norte-sul e azul, componente leste –oeste.
