Foz do Chapecó

RELATÓRIO TÉCNICO SEMESTRAL – RSR 02

Fase Reservatório

Sub-Programa 7.3 - Monitoramento e Controle de Macrófitas Aquáticas

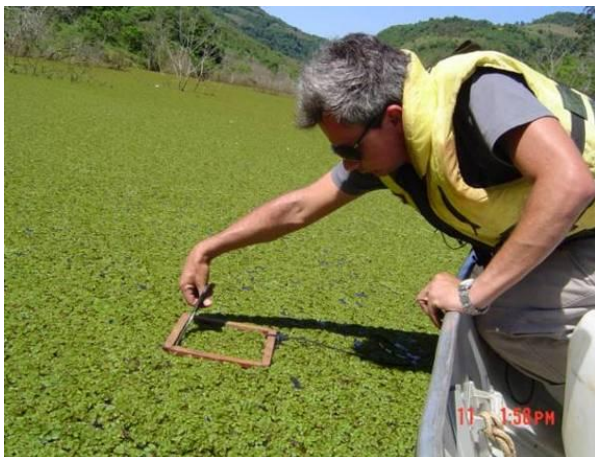
No tributário Lajeado Carneiro (P18) foram encontrados exemplares das espécies *Salvinia auriculata* (Figura 4-I e Figura 4-II).

Figura 4-I: Amostragem de macrófitas no tributário Lajeado Carneiro (P18).

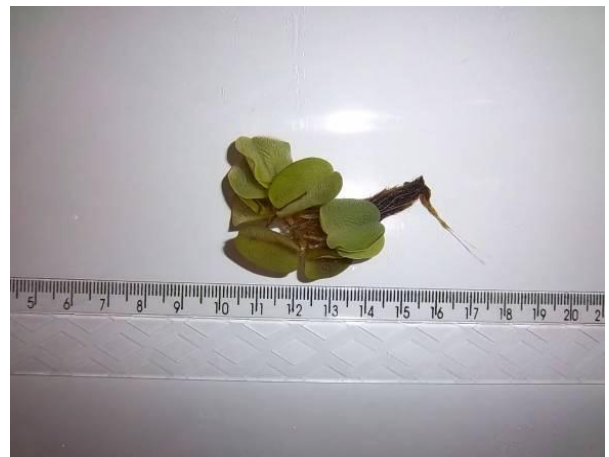
Figura 4-II: Detalhe da espécie *Salvinia auriculata*, coletada no ponto P18 .

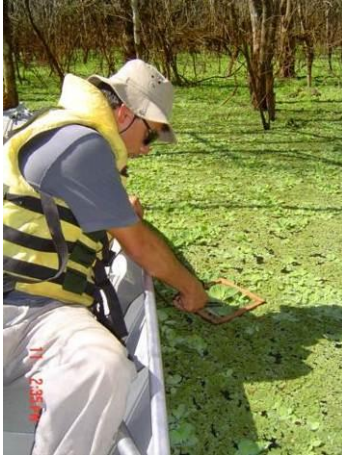
No tributário Rio Tigre (P19) foram encontrados exemplares da espécie *Salvinia auriculata*, *Lemna minor* e *Pistia Stratiotes* (Figura 4-III à Figura 4-VI).

Figura 4-III: Amostragem de macrófitas no tributário Rio Tigre (P19).

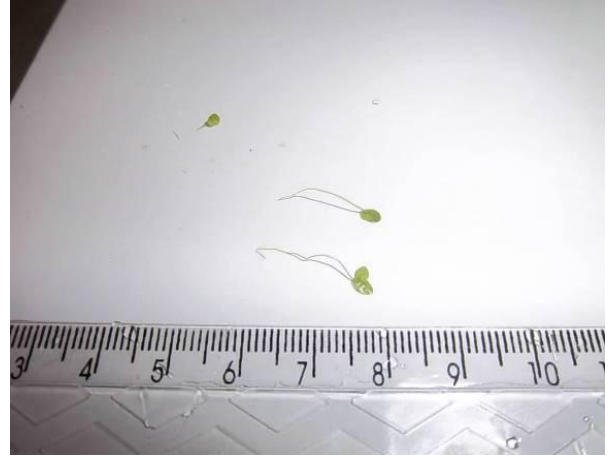
Figura 4-IV: Detalhe da espécie *Lemna minor* coletada no ponto P19.

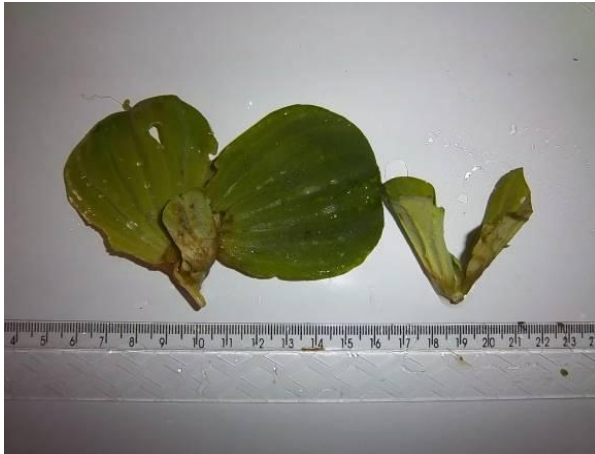
Figura 4-V: Detalhe da espécie *Pistia stratiotes* coletada no ponto P19.

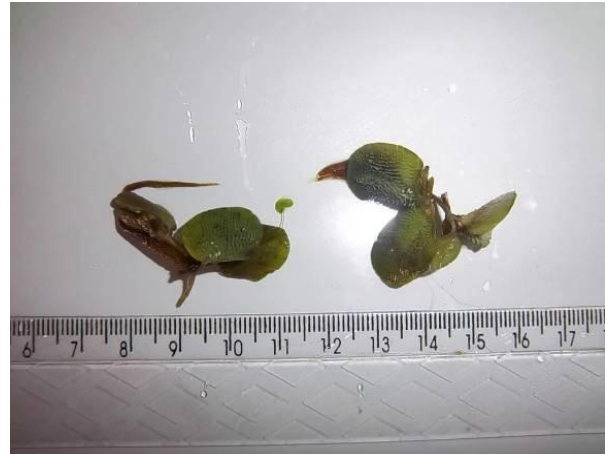
Figura 4-VI: Detalhe da espécie *Salvinia auriculata* coletada no ponto P19.

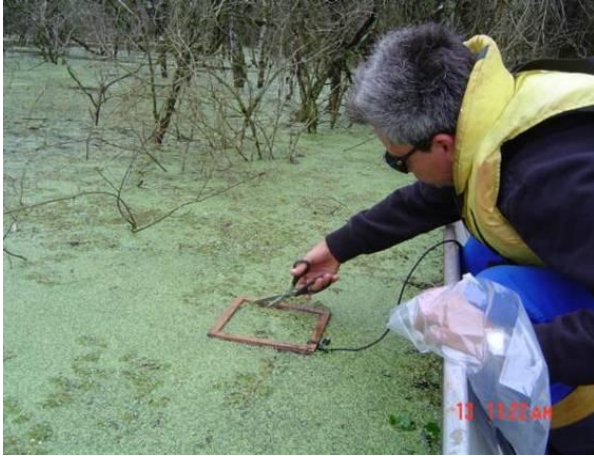
De maneira similar ao Rio Tigre, no Rio Lamedor foram encontrados exemplares das espécies *Salvinia auriculata* e *Lemna minor* (Figura 4-VII à Figura 4-VIII).

Figura 4-VII: Amostragem de macrófitas no Tributário Rio Lamedor (P22).

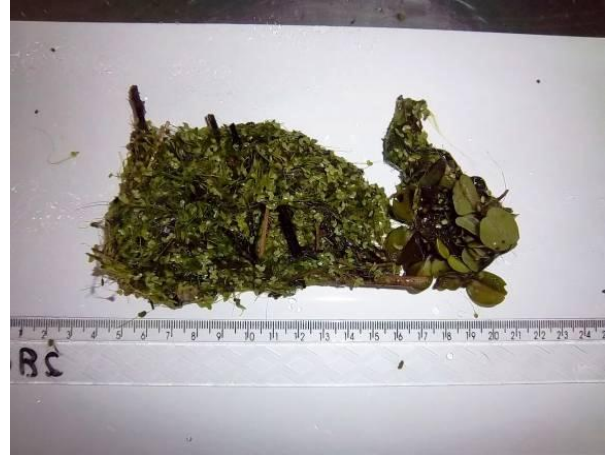
Figura 4-VIII: Detalhe das espécies *Lemna minor* e *Salvinia auriculata* coletada no ponto P22.

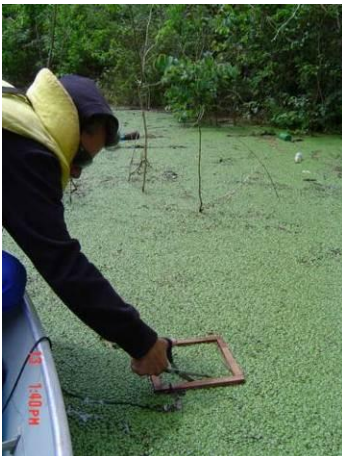
Na amostra de macrófitas obtida no ponto tributário Lajeado Grande (P26), foi detectado a presença da espécie *Lemna sp.* (Figura 4-IX e Figura 4-X).

Figura 4-IX: Amostragem de macrófitas no Tributário Lajeado Grande (P26).

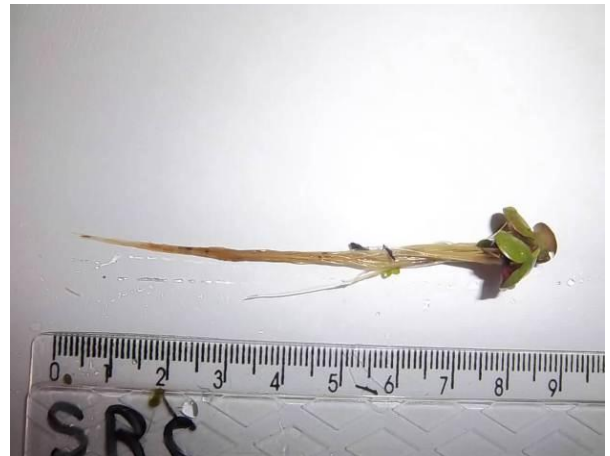
Figura 4-X: Detalhe da espécie *Lemna sp.* coletada no ponto P26.

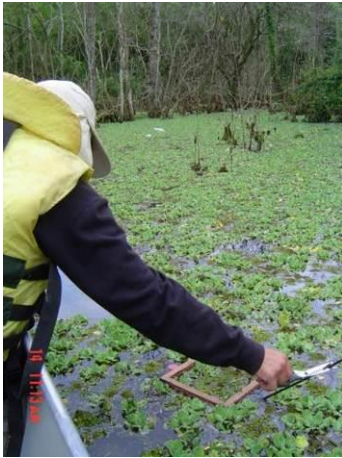
No tributário Lajeado Bonito (P28) também foram encontrados exemplares da espécie *Salvinia auriculata* e *Pistia Stratiotes* (Figura 4-XI e Figura 4-XII).

Figura 4-XI: Amostragem de macrófitas no Tributário Lajeado Bonito (P28).

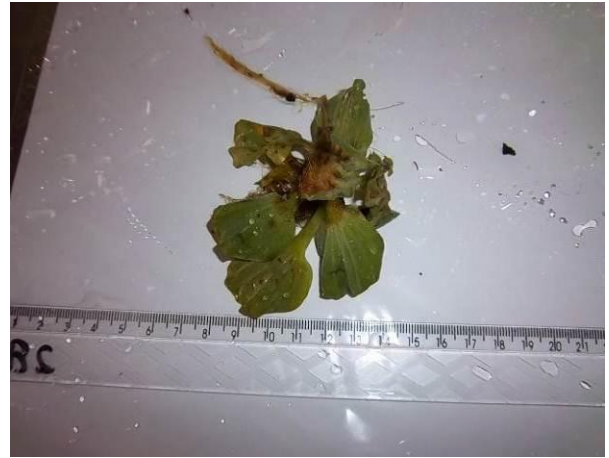
Figura 4-XII: Detalhe da espécie *Pistia stratiotes* coletada no ponto P28.

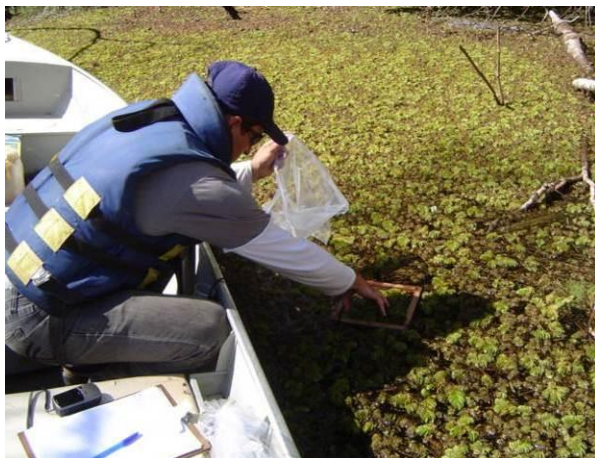
No braço do contribuinte da margem esquerda do reservatório (P17) foram encontradas as espécies de macrófitas aquáticas *Salvinia auriculata* e *Salvinia molesta* (Figura 4-XIII e Figura 4-XIV).

Figura 4-XIII: Amostragem de macrófitas no braço do reservatório cujo contribuinte é o tributário margem esquerda do reservatório (P17).

Portanto, destaca-se a necessidade de atenção aos braços do reservatório cujos contribuintes são, Tributário Margem esquerda do Reservatório (P17), Tributário Lajeado Carneiro (P18) e Tributário Rio Tigre (P19), pois são eles que apresentaram maior desenvolvimento de macrófitas.

Destaca-se que nos períodos após a realização das campanhas de vistorias, a Foz do Chapecó Energia S.A providenciou a retirada das macrófitas nos locais, minimizando o potencial de proliferação.

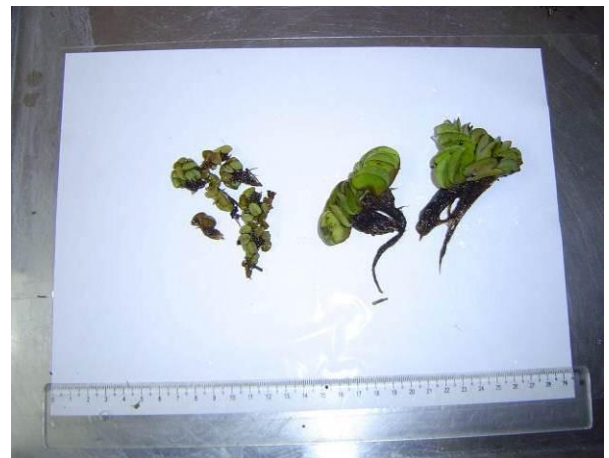
Figura 4-XIV: Detalhes das espécies *Salvinia auriculata* e *Salvinia molesta*, coletadas no ponto P17.

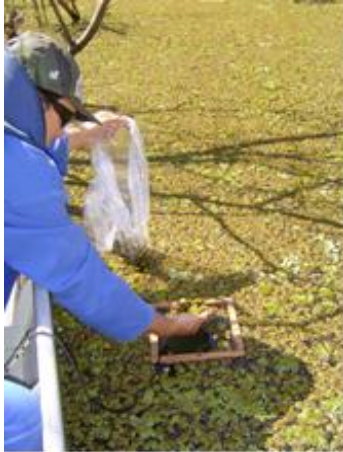
No braço do reservatório cujo contribuinte é o Tributário Lajeado Carneiro (P18) foram encontrados exemplares da espécie *Salvinia auriculata* no mês de outubro de 2011, e na campanha de janeiro de 2012 foi registrado novamente exemplares dessa espécie além do acréscimo das espécies *Eichhornia crassipes* e *Salvinia molesta* (Figura 4-XV e Figura 4-XVI).

Figura 4-XV: Amostragem de macrófitas no braço do reservatório cujo contribuinte é o tributário Lajeado Carneiro (P18).

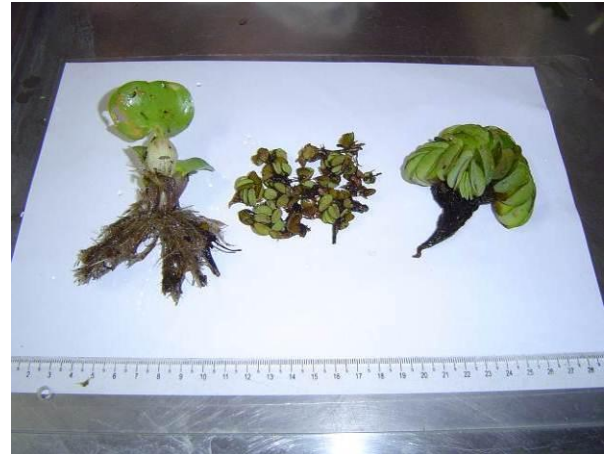
Figura 4-XVI: Detalhe das espécies *Eichhornia crassipes*, *Salvinia auriculata* e *Salvinia molesta*, coletadas no ponto P18.

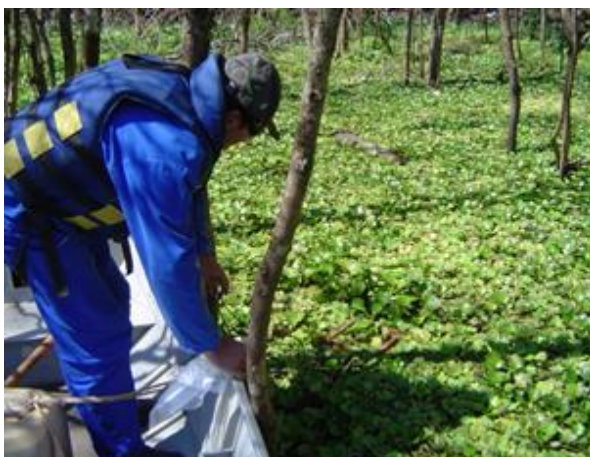
No braço do reservatório cujo contribuinte é o Tributário Rio Tigre (P19) foram encontrados exemplares das espécies *Salvinia auriculata*, *Lemna minor* e *Pistia Stratiotes* no mês de outubro de 2011, já na campanha de janeiro de 2012, foi encontrado exemplares de *Salvinia auriculata*, *Pistia stratiotes* e um banco considerável de *Eichhornia crassipes* (Figura 4-XVII à Figura 4-XX).

Figura 4-XVII: Amostragem de macrófitas no braço do reservatório cujo contribuinte é o Tributário Rio Tigre (P19).

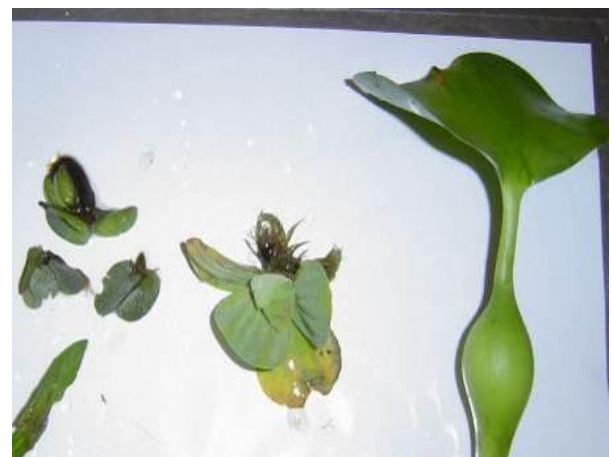
Figura 4-XVIII: Detalhes das espécies *Salvinia auriculata*, *Pistia stratiotes* e *Eichhornia crassipes* coletadas no ponto P19.

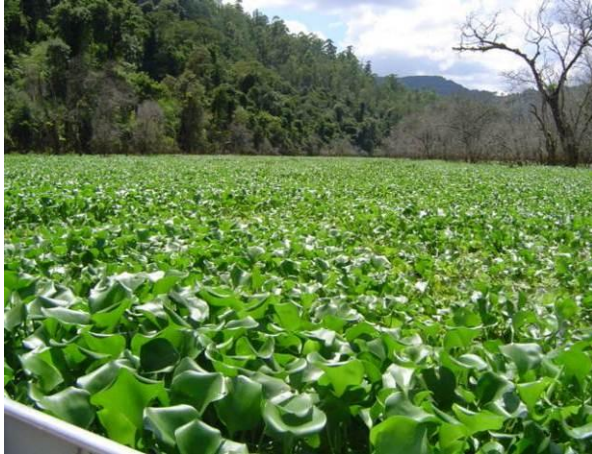
Figura 4-XIX: Detalhe do banco da espécie *Eichhornia crassipes* registrado no ponto P19.

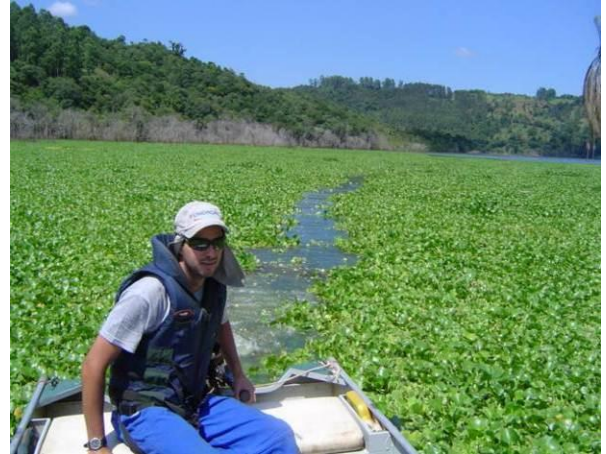
Figura 4-XX: Detalhe do banco da macrófitas aquáticas no ponto P19.

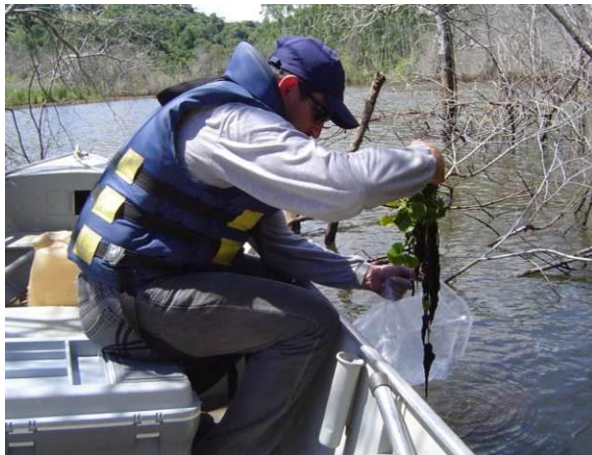
Na amostra de macrófitas obtida no braço do reservatório cujo contribuinte é o Tributário Arroio Bonito (P30) foi registrada a presença da espécie *Nymphaea sp.*, mas sem formação de banco (Figura 4-XXI e Figura 4-XXII).

Figura 4-XXI: Amostragem de macrófitas no braço do reservatório cujo contribuinte é o Tributário Arroio Bonito (P30).

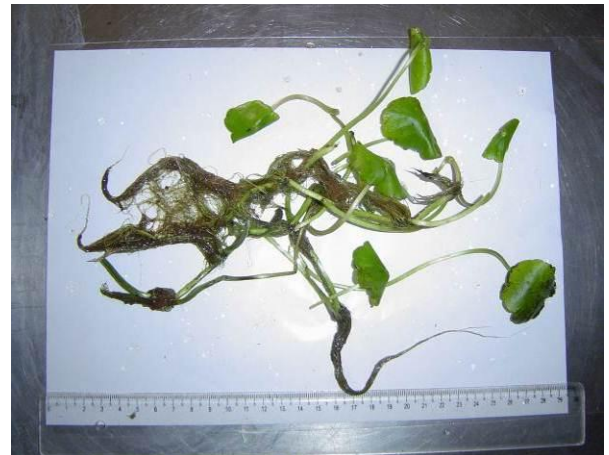
Figura 4-XXII: Detalhe da espécie *Nymphaea sp.* coletada no ponto P30.

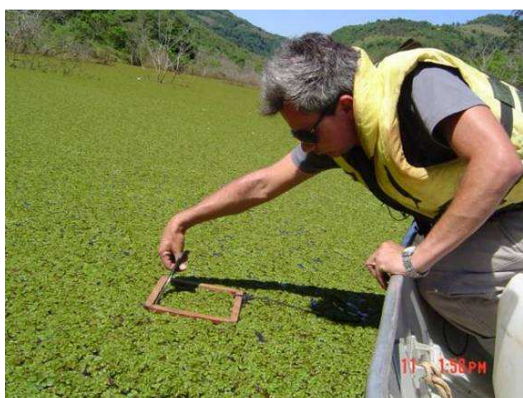
No tributário Lageado Carneiro (P18) foram encontrados exemplares das espécies *Salvinia auriculata* (Figura 3-II e Figura 3-III).

Figura 3-II: Amostragem de macrófitas no tributário Lageado Carneiro (P18), em 11/10/11.

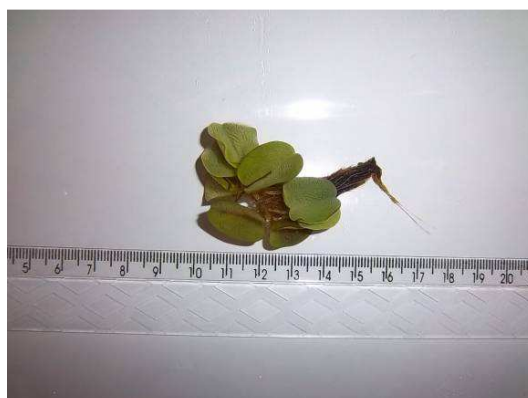
Figura 3-III: Detalhe da espécie *Salvinia auriculata*, coletada no ponto P18.

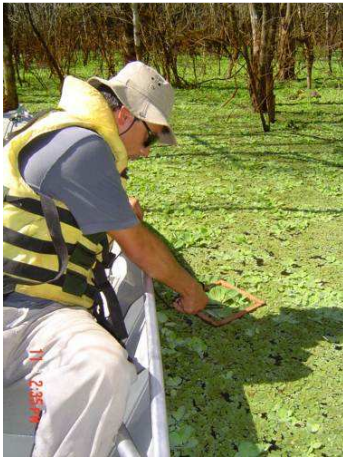
No tributário Rio Tigre (P19) também foram encontrados exemplares da espécie *Salvinia auriculata* e ainda das espécies *Lemna minor* e *Pistia Stratiotes* (Figura 3-IV à Figura 3-VII).

Figura 3-IV: Amostragem de macrófitas no tributário Rio Tigre (P19), em 11/10/11.

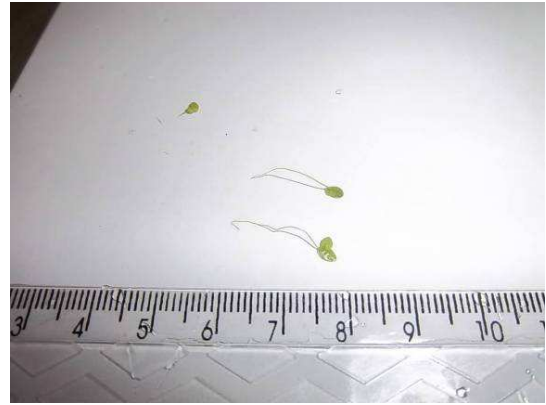
Figura 3-V: Detalhe da espécie *Lemna minor* coletada no ponto P19

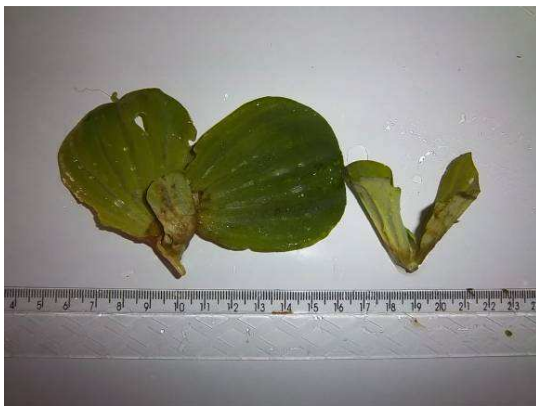
Figura 3-VI: Detalhe da espécie *Pistia Stratiotes* coletada no ponto P19.

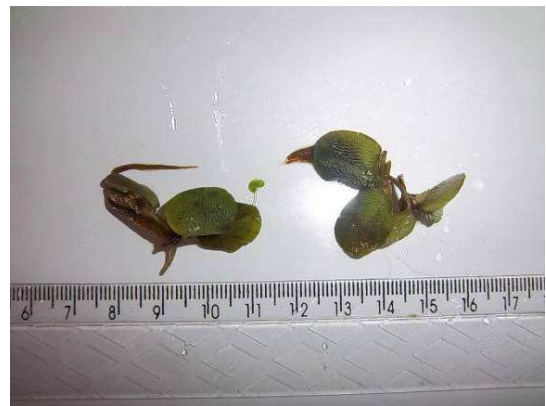
Figura 3-VII: Detalhe da espécie *Salvinia auriculata* coletada no ponto P19.

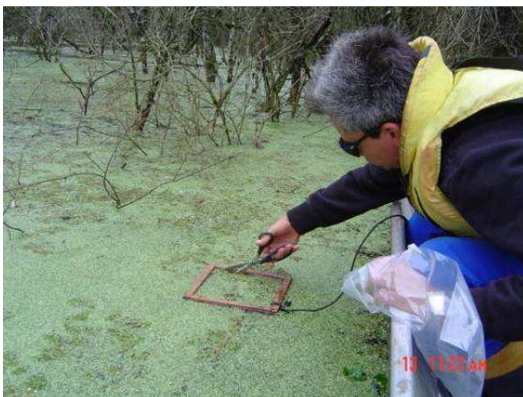
De maneira similar ao Rio Tigre, no Rio Lambedor foram encontrados exemplares das espécies *Salvinia auriculata* e *Lemna minor* (Figura 3-VIII e Figura 3-VIII).

Figura 3-VIII: Amostragem de macrófitas no Tributário Rio Lambedor (P22), em 13/10/11.

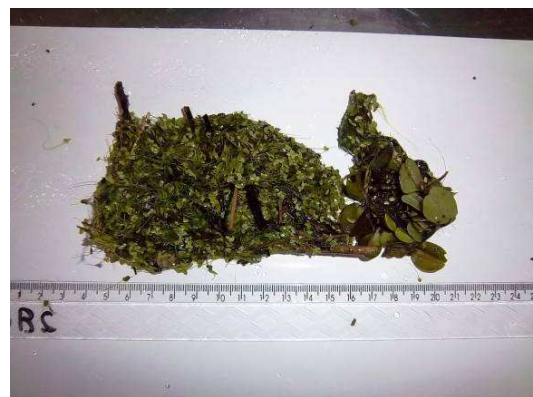
Figura 3-IX: Detalhe das espécies *Lemna minor* e *Salvinia auriculata* coletada no ponto P22.

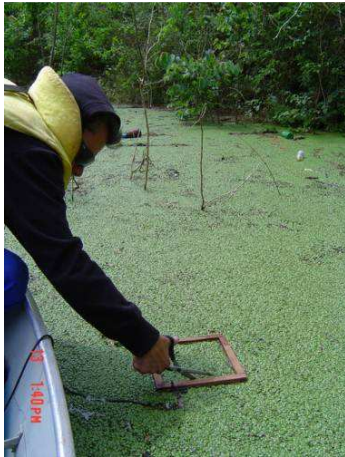
Na amostra de macrófitas obtida no ponto tributário Lajeado Grande (P26), foi detectado a presença da espécie *Lemna sp* (Figura 3-X e Figura 3-XI).

Figura 3-X: Amostragem de macrófitas no Tributário Lageado Grande (P26), em 13/10/11.

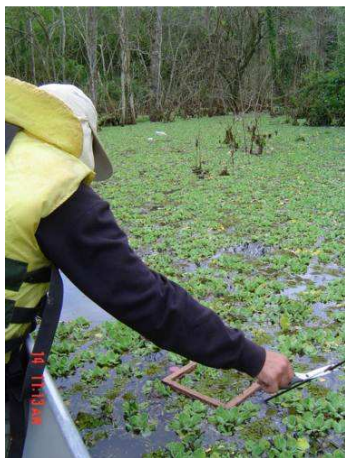
No tributário Lajeado Bonito (P28) também foram encontrados exemplares da espécie *Salvinia auriculata* e *Pistia Stratiotes* (Figura 3-XII).

Figura 3-XII: Amostragem de macrófitas no Tributário Lajeado Bonito (P28), em 14/10/11.

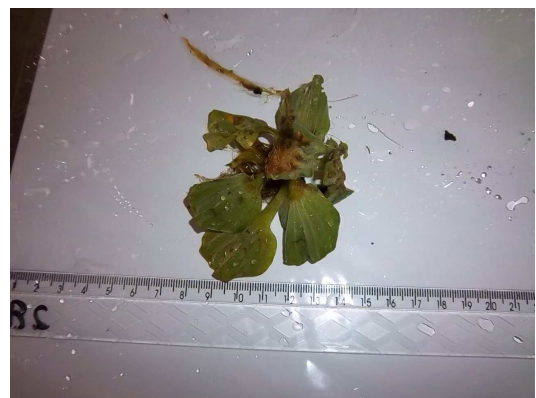
Figura 3-XIII: Detalhe da espécie *Pistia Stratiotes* coletada no ponto P28.

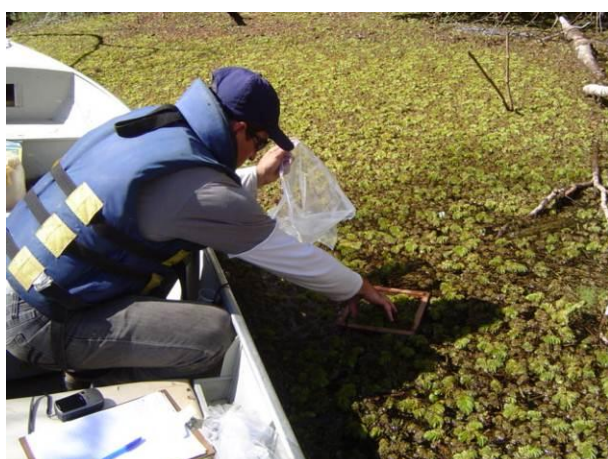
No braço do contribuinte Tributário margem esquerda do reservatório (P17) foi encontrada as espécies de macrófitas aquáticas *Salvinia auriculata* e *Salvinia molesta* (Figura 3-II e Figura 3-III).

Figura 3-II: Amostragem de macrófitas no braço do reservatório cujo contribuinte é o tributário margem esquerda do reservatório (P17).

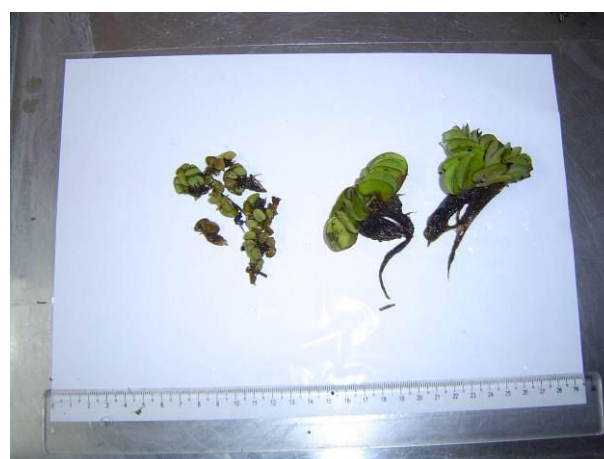
Figura 3-III: Detalhes das espécies *Salvinia auriculata* e *Salvinia molesta*, coletadas no ponto P17.

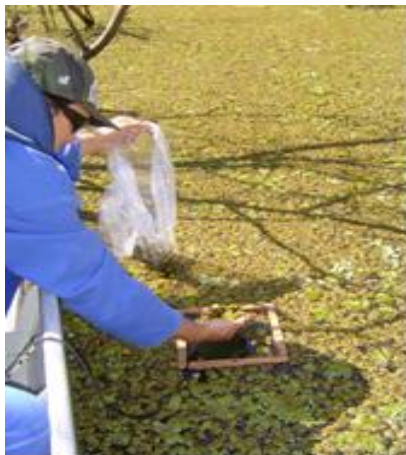
No braço do reservatório cujo contribuinte é o Tributário Lajeado Carneiro (P18) foram encontrados exemplares da espécie *Salvinia auriculata* no mês de outubro de 2011, e nesta campanha de janeiro de 2012, foi registrado novamente exemplares dessa espécie além do acréscimo das espécies *Eichhornia crassipes* e *Salvinia molesta* (Figura 3-IV e Figura 3-V).

Figura 3-IV: Amostragem de macrófitas no braço do reservatório cujo contribuinte é o tributário Lajeado Carneiro (P18).

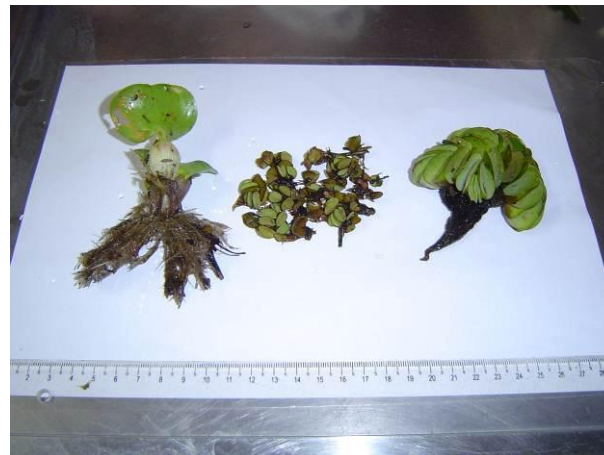
Figura 3-V: Detalhe das espécies *Eichhornia crassipes*, *Salvinia auriculata* e *Salvinia molesta*, coletadas no ponto P18.

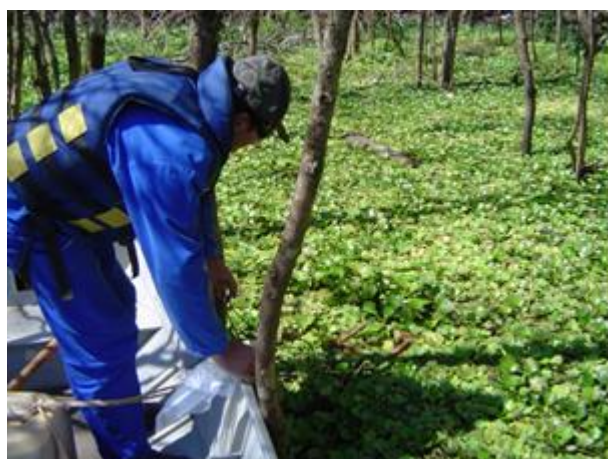
No braço do reservatório cujo contribuinte é o Tributário Rio Tigre (P19) foram encontrados exemplares das espécies *Salvinia auriculata*, *Lemna minor* e *Pistia Stratiotes* no mês de outubro de 2011, já nesta campanha de janeiro de 2012, foi encontrado exemplares de *Salvinia auriculata*, *Pistia stratiotes* e um banco bem considerável de *Eichhornia crassipes* (Figura 3-VI a Figura 3-IX).

Figura 3-VI: Amostragem de macrófitas no braço do reservatório cujo contribuinte é o Tributário Rio Tigre (P19).

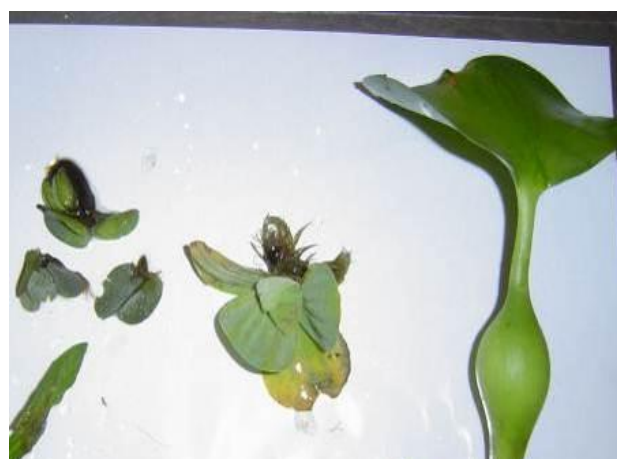
Figura 3-VII: Detalhes das espécies *Salvinia auriculata*, *Pistia stratiotes* e *Eichhornia crassipes* coletadas no ponto P19.

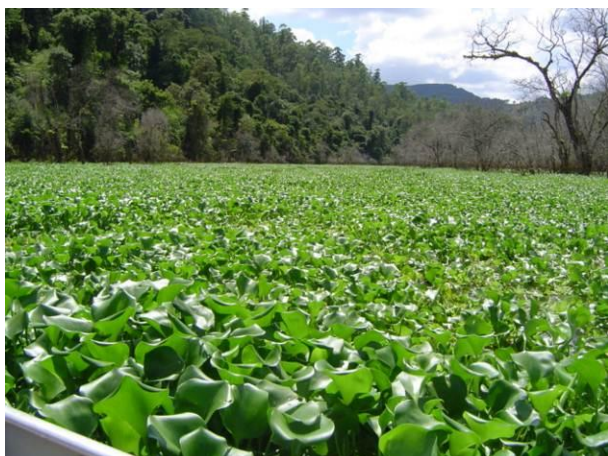
Figura 3-VIII: Detalhe do banco da espécie *Eichhornia crassipes* registrado no ponto P19.

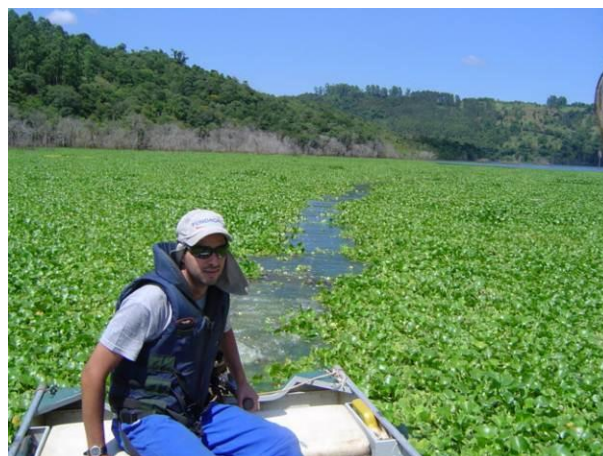
Figura 3-IX: Detalhe do banco da macrófitas aquáticas no ponto P19.

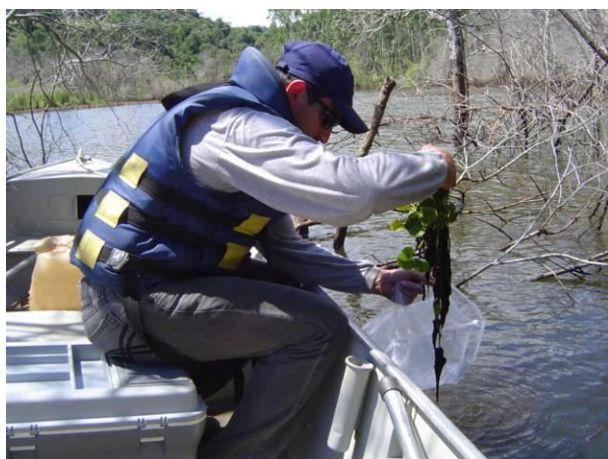
Na amostra de macrófitas obtida no braço do reservatório cujo contribuinte é o Tributário Arroio Bonito (P30) foi registrada a presença da espécie *Nymphaea sp.*, mas sem formação de banco (Figura 3-X e Figura 3-XI).

Figura 3-X: Amostragem de macrófitas no braço do reservatório cujo contribuinte é o Tributário Arroio Bonito (P30).

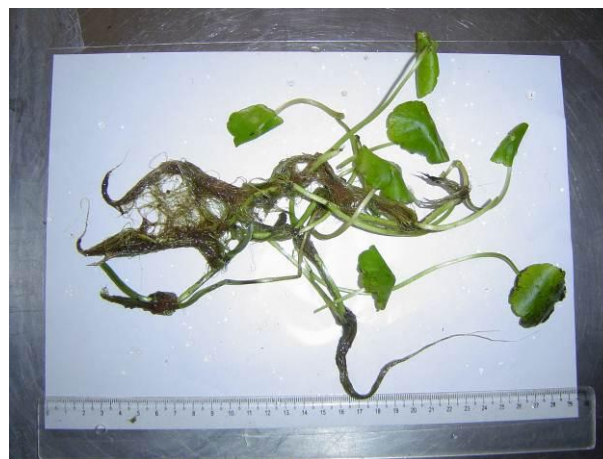
Figura 3-XI: Detalhe da espécie *Nymphaea sp.* coletada no ponto P30.
