Foz do Chapecó

RELATÓRIO TÉCNICO DE ANDAMENTO - RTR06

Período: Abril de 2012

Programa 7 - Monitoramento Limnológico e de Qualidade da Água
Sub-Programa 7.3 - Monitoramento e Controle de Macrófitas Aquáticas

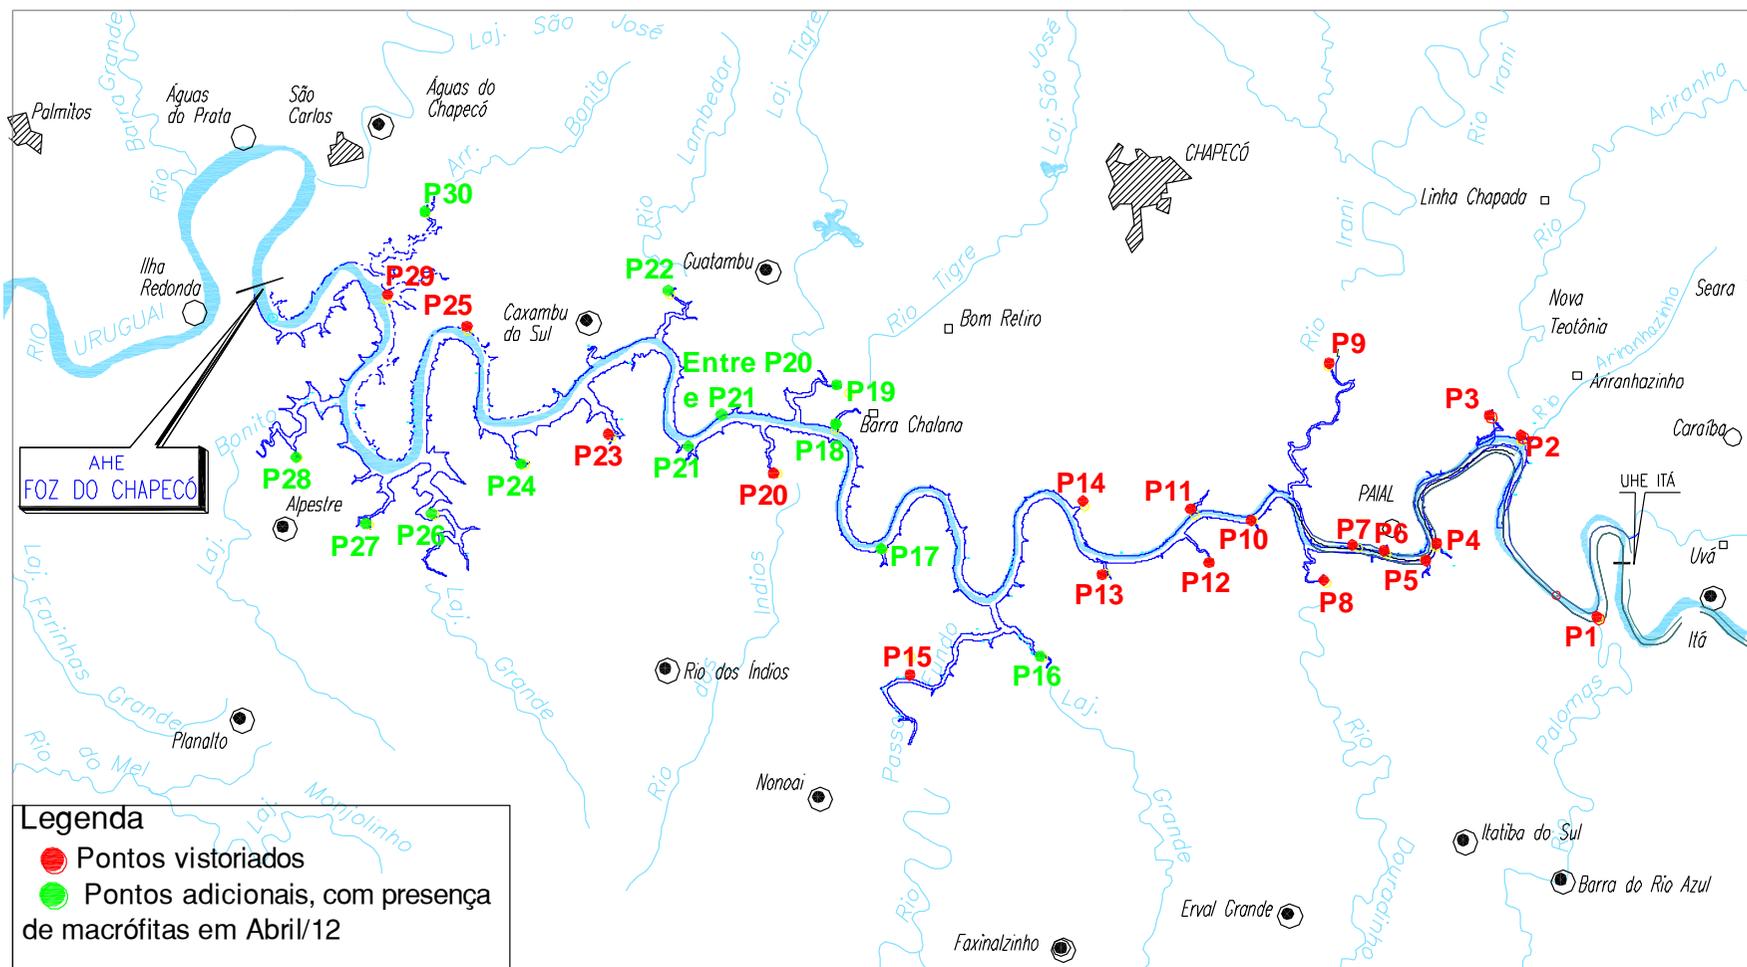
Figura 2-I: Espacialização das áreas vistoriadas no sub-programa 7.3 da UHE Foz do Chapecó.

A Figura 2-I apresenta todas as áreas vistoriadas nas campanhas, distribuídas espacialmente no mapa georreferenciado do futuro reservatório da UHFC.

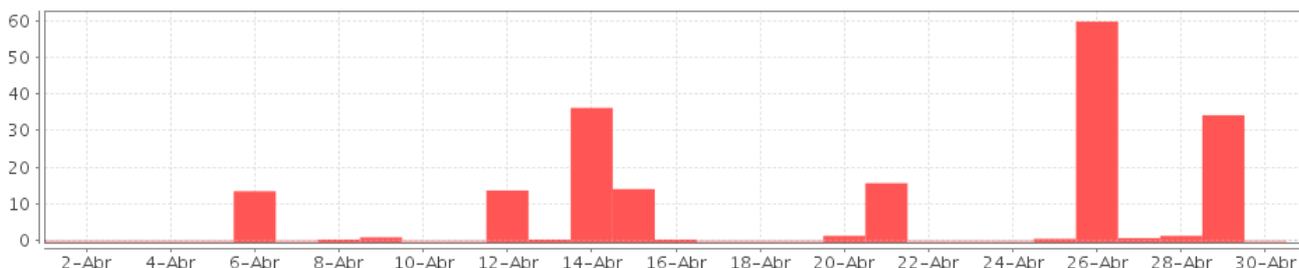
Figura 3-I: Precipitação total diária na estação meteorológica de Chapecó no mês de abril de 2012.

A Figura 3-I apresenta o total de chuva diário ocorrido entre os dias 1º e 30 de abril de 2012. É possível observar que durante as atividades desta campanha (10 a 13 de abril de 2012) no dia 12 choveu 13,6mm e no dia 13 choveu somente 0,2 mm. O total acumulado do mês de abril de 2012 foi de 192 mm.

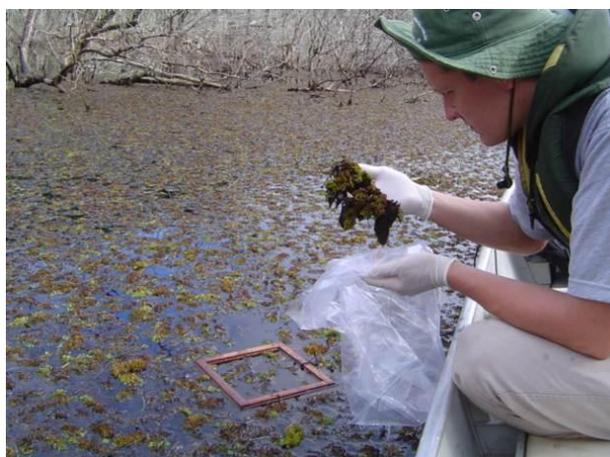
No braço do contribuinte Tributário margem esquerda do reservatório (P17) na campanha de janeiro foram encontradas as espécies de macrófitas aquáticas *Salvinia auriculata* e *Salvinia molesta*, e nesta campanha de abril foi registrado um banco de macrófitas também do gênero *Salvinia* (Figura 3-II e Figura 3-III).

Figura 3-II: Amostragem de macrófitas no Tributário margem esquerda do reservatório (P17).

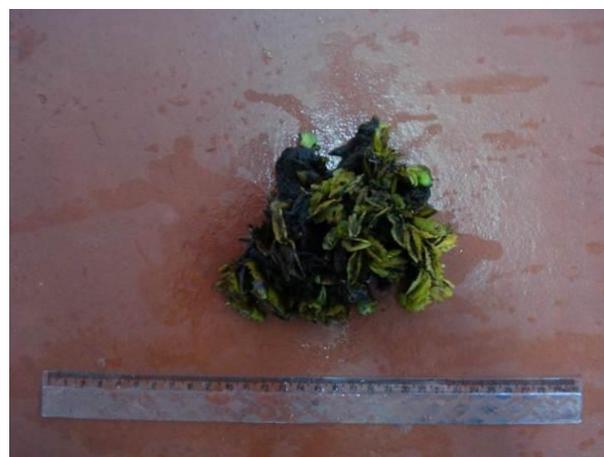
Figura 3-III: Detalhes das macrófitas do gênero *Salvinia* coletadas no ponto P17.

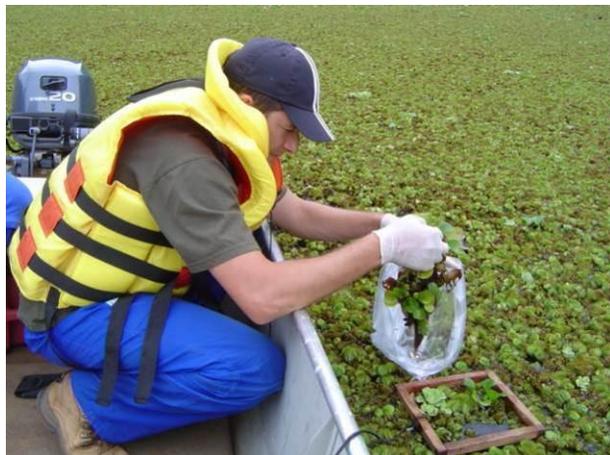
No braço do reservatório cujo contribuinte é o Tributário Lajeado Carneiro (P18) na campanha de janeiro foram encontradas as espécies *Salvinia auriculata*, *Salvinia molesta* e *Eichhornia crassipes* e nesta campanha de abril, foi registrado novamente exemplares da espécie *Eichhornia crassipes*, *Salvinia molesta* além da espécie *Pistia stratiotes* (Figura 3-IV e Figura 3-V).

Figura 3-IV: Amostragem de macrófitas no Tributário Lajeado Carneiro (P18).

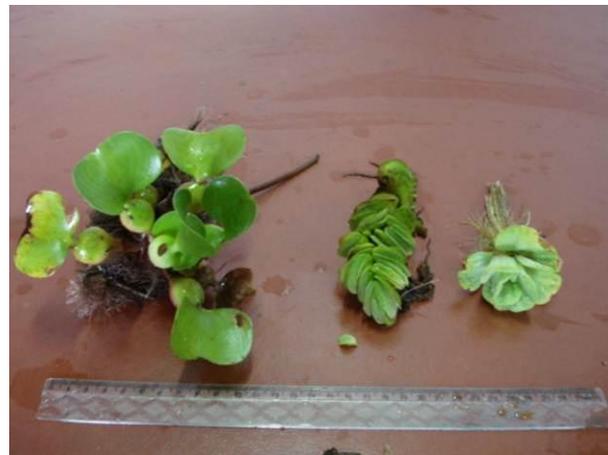
Figura 3-V: Detalhe das espécies *Eichhornia crassipes*, *Salvinia molesta* e *Pistia stratiotes*, respectivamente, coletadas no ponto P18.

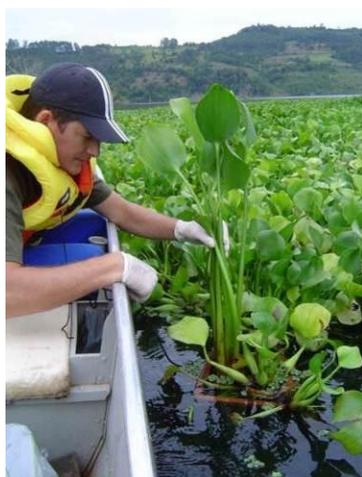
No braço do reservatório cujo contribuinte é o Tributário Rio Tigre (P19) foram encontradas as espécies *Salvinia auriculata*, *Pistia Stratiotes* e *Eichhornia crassipes* na campanha de janeiro. Nesta campanha de abril, foram encontrados exemplares de *Salvinia molesta*, *Salvinia auriculata* e um banco de *Eichhornia azurea* e de *Eichhornia crassipes* (Figura 3-VI, Figura 3-VII e Figura 3-IX).

No momento da coleta, uma empresa especializada se encontrava no local realizando o recolhimento das macrófitas aquáticas (Figura 3-VI).

Figura 3-VI: Amostragem de macrófitas no Tributário Rio Tigre (P19).

No período da realização desta campanha de vistoria, verificou-se a presença de uma empresa especializada no recolhimento de macrófitas no ponto P19, contratada pela Foz do Chapecó Energia S.A., fato que deve ter minimizado o cenário relatado neste documento.

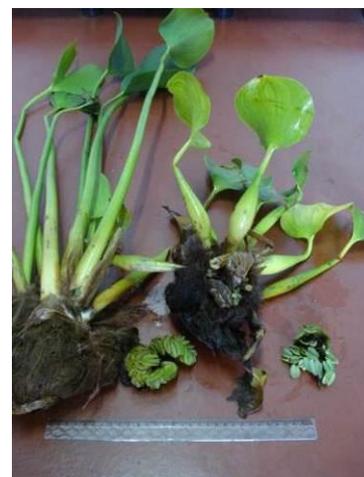
Figura 3-VII: Detalhes das espécies *Eichhornia azurea*, *Salvinia molesta*, *Eichhornia crassipes* e *Salvinia auriculata* no ponto P19.

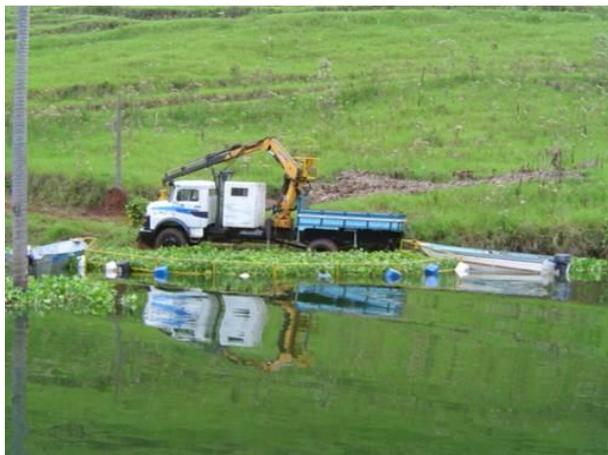
Figura 3-VIII: Equipamentos da empresa contratada para retirar as macrófitas aquáticas no ponto P19.

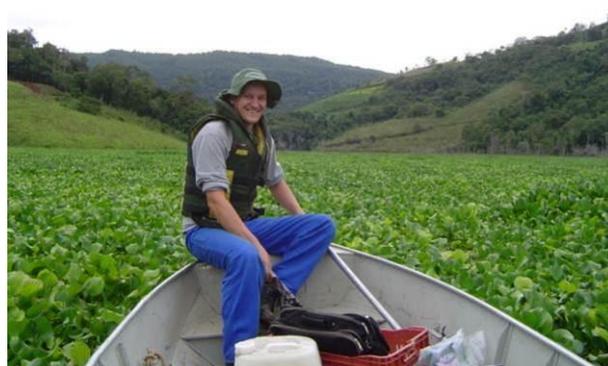
Figura 3-IX: Detalhe do banco da macrófitas aquáticas no ponto P19.

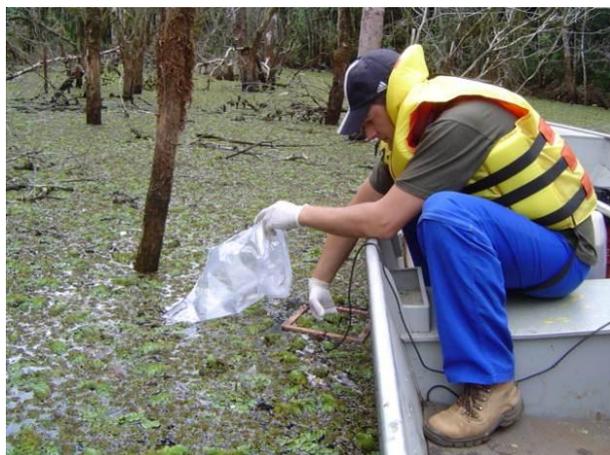
Na amostra de macrófitas obtida no braço do reservatório cujo contribuinte é o Tributário rio Lambedor (P22) na campanha anterior não havia sido registrado a presença de macrófitas, já nesta campanha de abril foi registrada a presença das espécies *Salvinia auriculata* e *Salvinia molesta*, em dois braços do Tributário, na margem esquerda (Figura 3-X e Figura 3-XI).

Figura 3-X: Amostragem de macrófitas no Tributário rio Lambedor (P22).

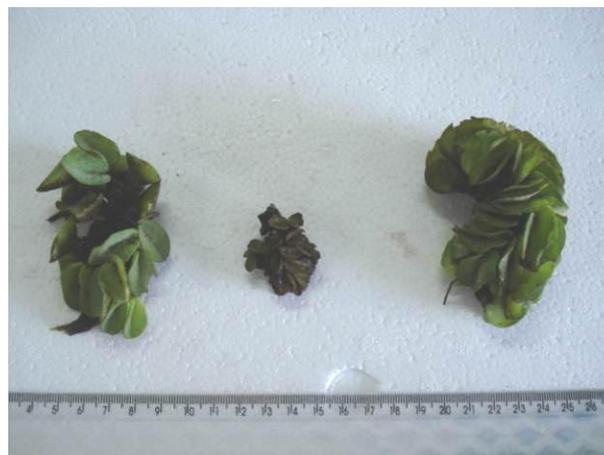
Figura 3-XI: Detalhe das espécies *Salvinia auriculata* e *Salvinia molesta*, coletadas no ponto P22.

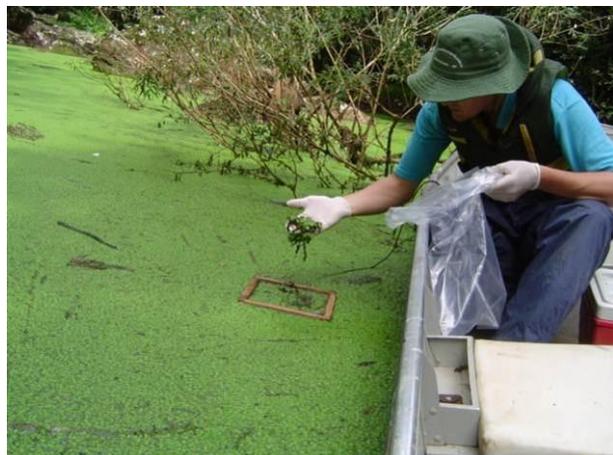
No braço do reservatório cujo contribuinte é o Tributário rio Lajeado Grande (P26) na campanha anterior não havia sido registrado a presença de macrófitas, já nesta campanha de abril foi registrada a presença de macrófitas do gênero Lemna (Figura 3-XII e Figura 3-XIII).

Figura 3-XII: Amostragem de macrófitas no braço do reservatório cujo contribuinte é o Tributário rio Lajeado Grande (P26).

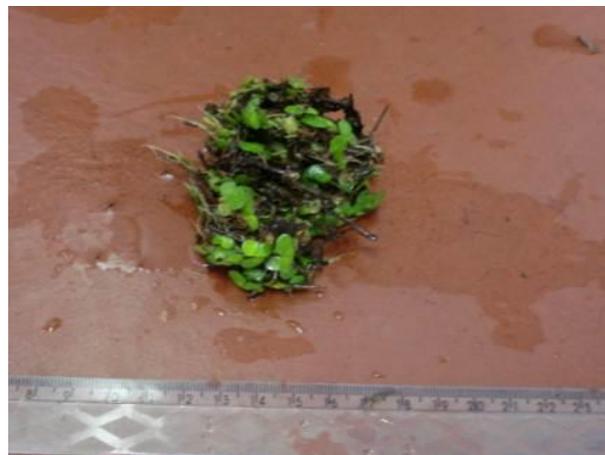
Figura 3-XIII: Detalhe de macrófitas do gênero Lemna, coletada no ponto P26.

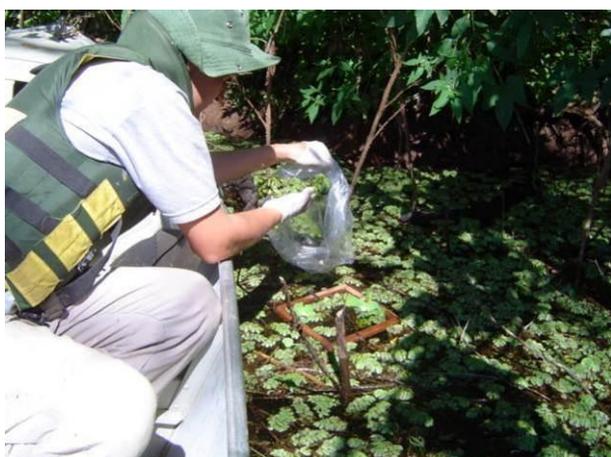
No braço do reservatório cujo contribuinte é o Tributário rio Lajeado Grande (P16), afluente do rio Passo Fundo, foi registrado a presença das espécies *Salvinia auriculata* e *Pistia stratiotes* (Figura 3-XIV e Figura 3-XV).

Figura 3-XIV: Amostragem no Tributário rio Lajeado Grande, afluente do rio Passo Fundo (P16).

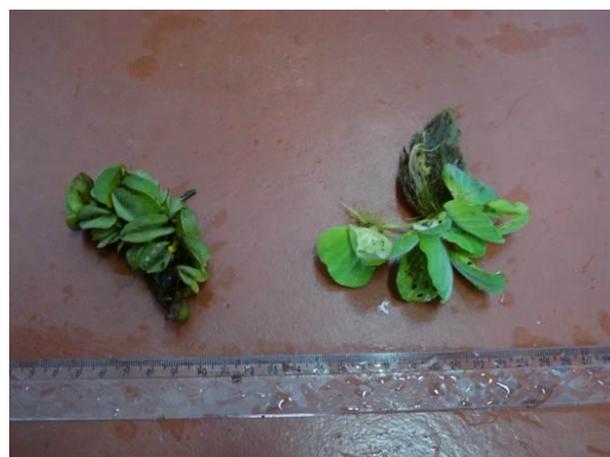
Figura 3-XV: Detalhe das espécies *Salvinia auriculata* e *Pistia stratiotes* coletadas no ponto P16.

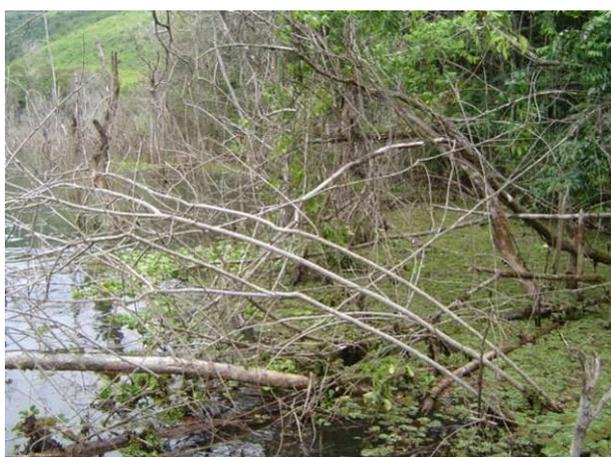
No braço do reservatório cujo contribuinte é o Tributário margem esquerda do reservatório (P21) foi registrado a presença das espécies *Eichhornia crassipes*, *Salvinia molesta* e *Salvinia auriculata* (Figura 3-XVI e Figura 3-XVII).

Figura 3-XVI: Amostragem de macrófitas no Tributário margem esquerda do reservatório (P21).

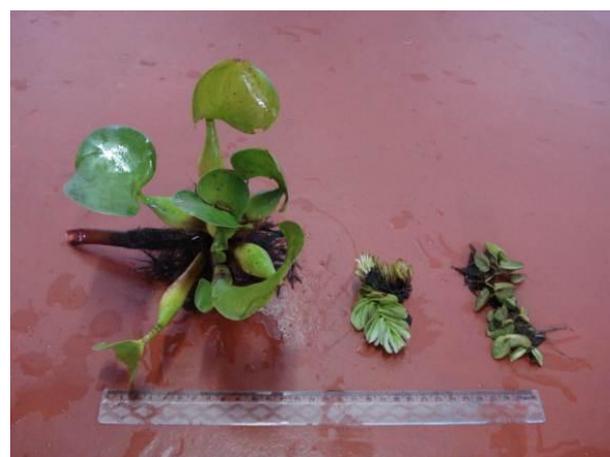
Figura 3-XVII: Detalhe das espécies *Eichhornia crassipes*, *Salvinia molesta* e *Salvinia auriculata* coletadas no ponto P21.

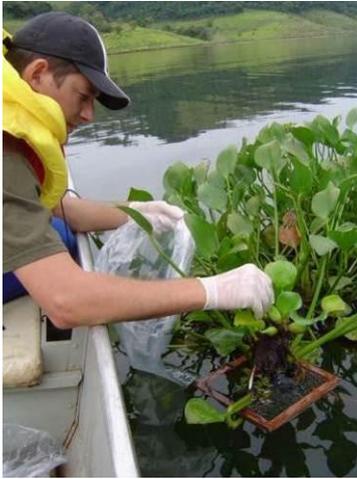
Entre os pontos P20 e P21 foi registrada a presença das espécies *Eichhornia azurea*, *Salvinia auriculata* e *Eichhornia crassipes* em pequenos bancos (de 1 a 2 m² aproximadamente), que provavelmente se desprenderam do banco de macrófitas do ponto P19 (Figura 3-XVIII e Figura 3-XIX).

Figura 3-XVIII: Amostragem de macrófitas em pequeno banco no encontrado no reservatório entre os pontos P20 e P21.

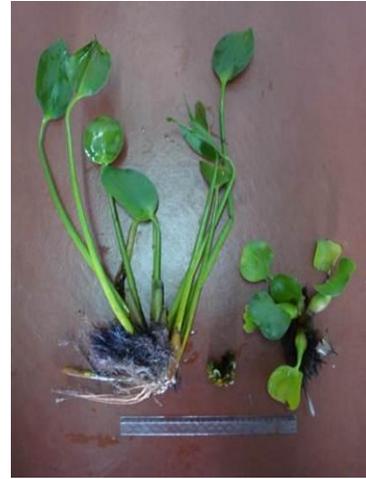
Figura 3-XIX: Detalhe das espécies *Eichhornia azurea*, *Salvinia auriculata* e *Eichhornia crassipes* (entre P20 e 21).

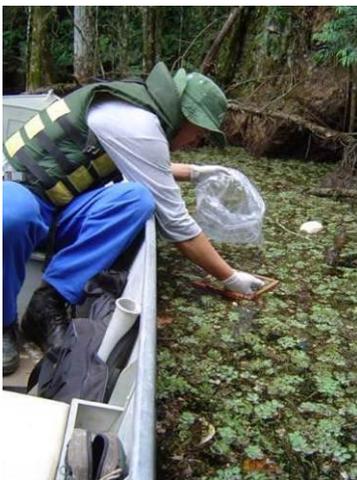
No braço do reservatório cujo contribuinte é o Tributário margem esquerda do reservatório, (P24) foi registrado a presença das espécies *Eichhornia crassipes*, *Salvinia molesta* e *Salvinia auriculata* (Figura 3-XX e Figura 3-XXI).

Figura 3-XX: Amostragem de macrófitas no Tributário margem esquerda do reservatório (P24).

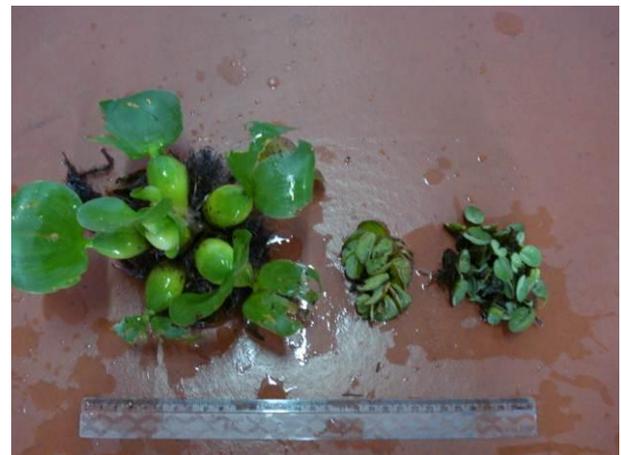
Figura 3-XXI: Detalhe das espécies *Eichhornia crassipes*, *Salvinia molesta* e *Salvinia auriculata* coletadas no ponto P24.

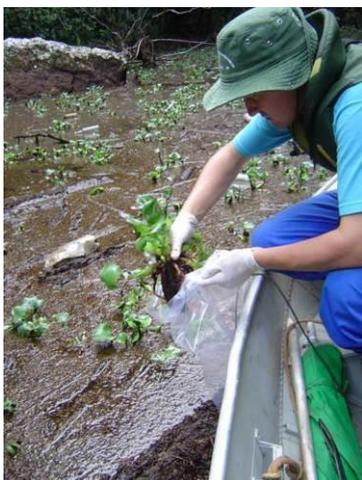
No braço do reservatório cujo contribuinte é o Tributário margem esquerda do reservatório (P27), foi registrado a presença da espécie *Eichhornia crassipes* (Figura 3-XXII e Figura 3-XXIII).

Figura 3-XXII: Amostragem de macrófitas Tributário margem esquerda do reservatório (P27).

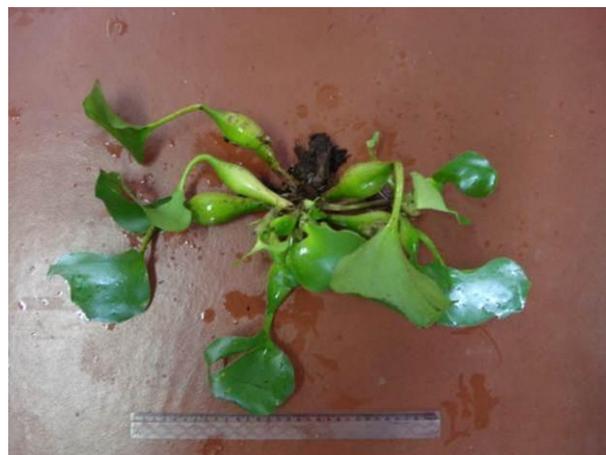
Figura 3-XXIII: Detalhe das espécies *Eichhornia crassipes*, coletada no ponto P27.

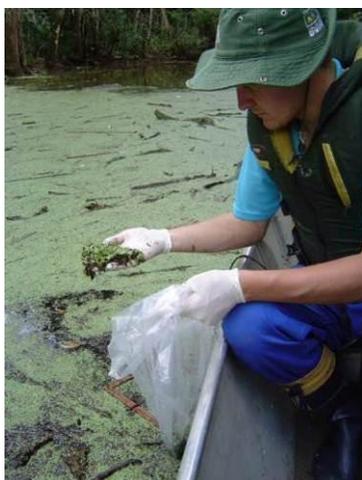
No braço do reservatório cujo contribuinte é o Tributário rio Lajeado Bonito (P28), foi registrado a presença das espécies *Lemna minor* e *Salvinia auriculata* (Figura 3-XXIV e Figura 3-XXV).

Figura 3-XXIV: Amostragem de macrófitas no Tributário rio Lajeado Bonito (P28).

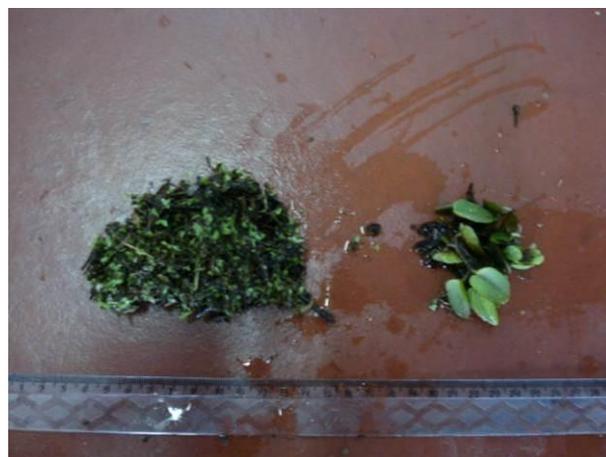
Figura 3-XXV: Detalhe das espécies *Lemna minor* e *Salvinia auriculata* coletadas no ponto P28.

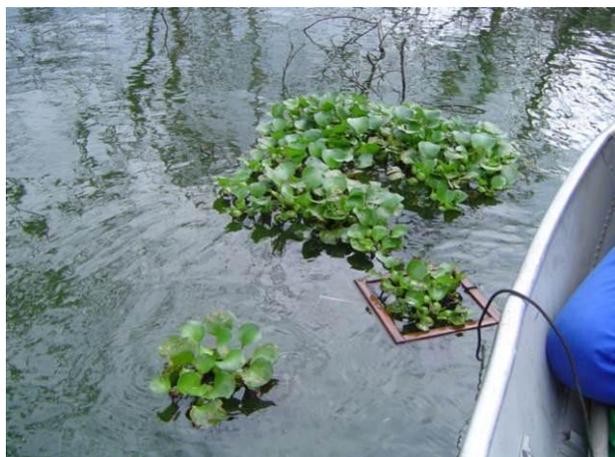
No mesmo braço do reservatório, porém na margem direita, foi registrado a presença das espécies *Eichhornia crassipes* e *Salvinia auriculata* (Figura 3-XXVI e Figura 3-XXVII).

Figura 3-XXVI: Amostragem de macrófitas no Tributário rio Lajeado Bonito (P28 margem direita).

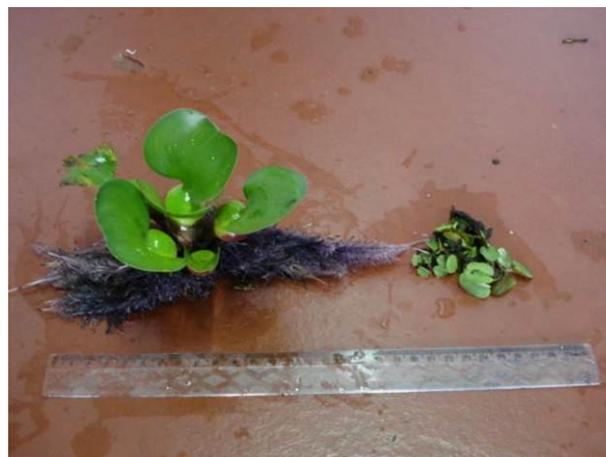
Figura 3-XXVII: Detalhe das espécies *Eichhornia crassipes* e *Salvinia auriculata* coletada no ponto P28 margem direita.

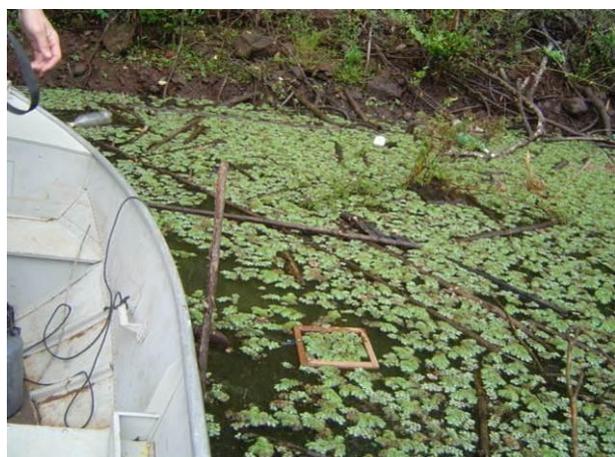
No braço do reservatório cujo contribuinte é o Tributário rio Arroio Bonito (P30), foi registrado a presença das espécies *Salvinia auriculata* e *Salvinia molesta* (Figura 3-XXVIII e Figura 3-XXIX).

Figura 3-XXVIII: Amostragem de macrófitas no Tributário Arroio Bonito (P30).

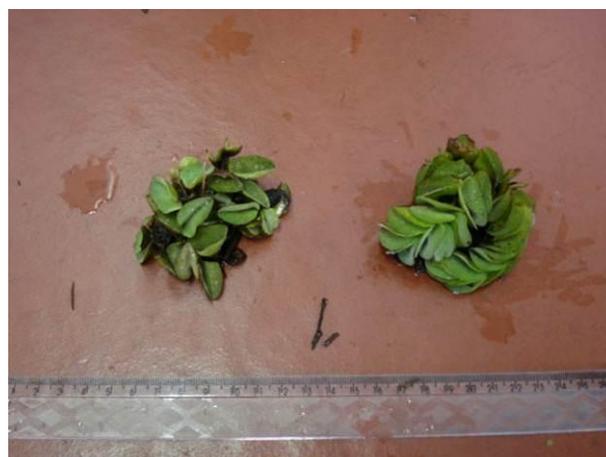
Figura 3-XXIX: Detalhe da espécie *Salvinia auriculata* e *Salvinia molesta* coletada no ponto P30.

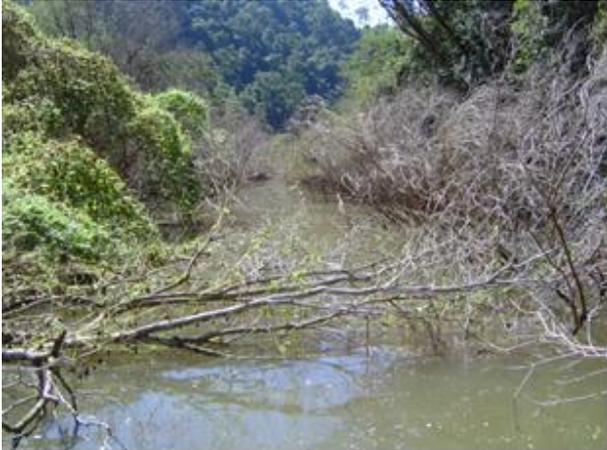
Figura A-I: Tributário rio Ariranha, fim do canal (P3).

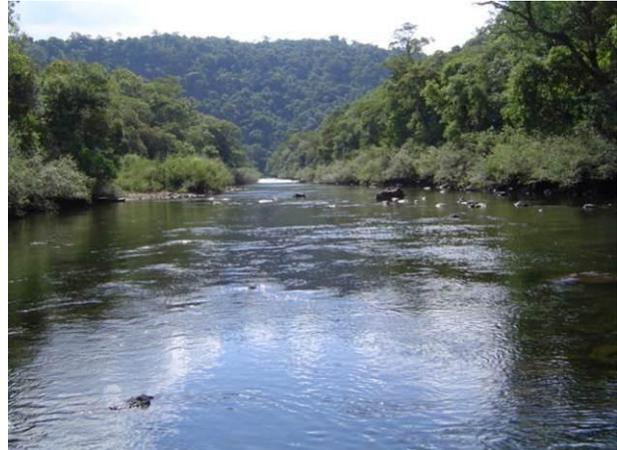
Figura A-II: Tributário Rio Irani, fim do canal (P9).

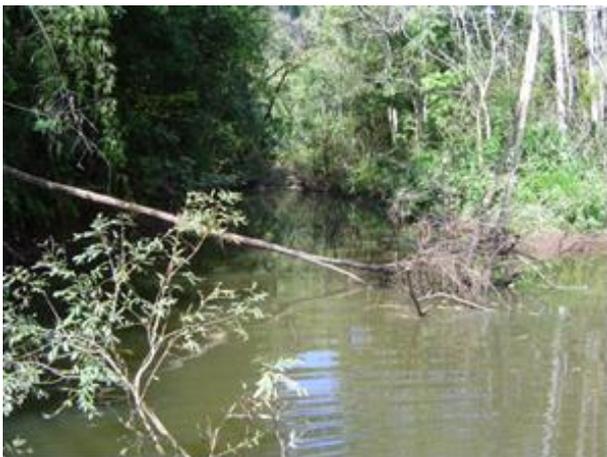
Figura A-III: Tributário rio Jacutinga, fim do canal (P12).

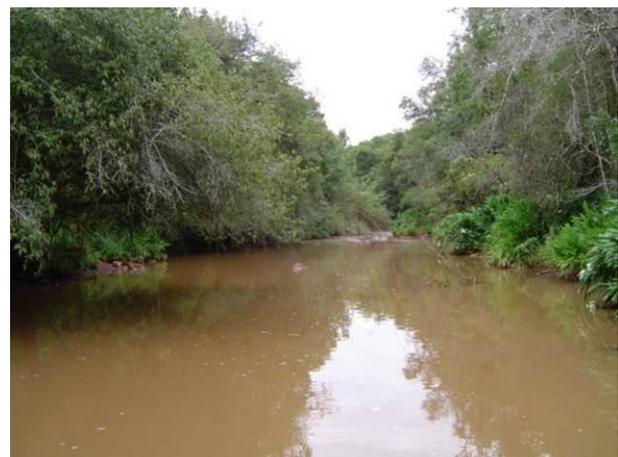
Figura A-IV: Tributário rio dos Índios, fim do canal (P20).

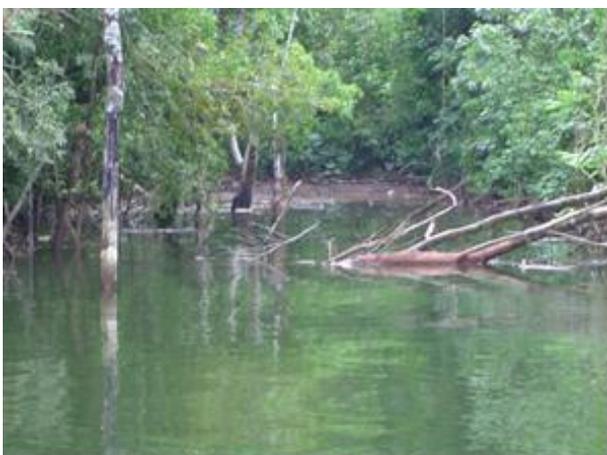
Figura A-V: Reservatório, margem direita alagado, fim do canal (P25).

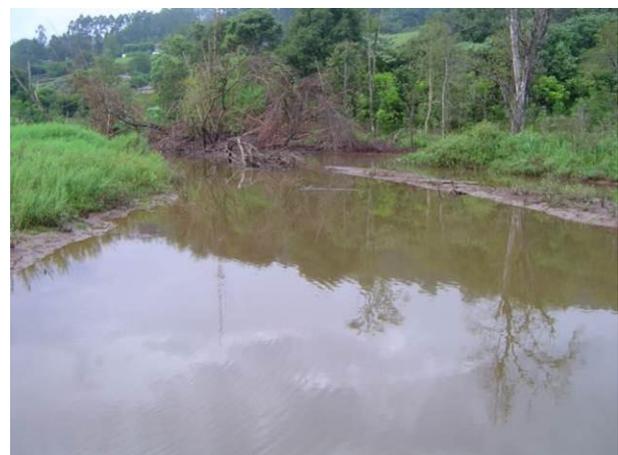
Figura A-VI: Tributário, margem direita do reservatório, fim do canal (P29).

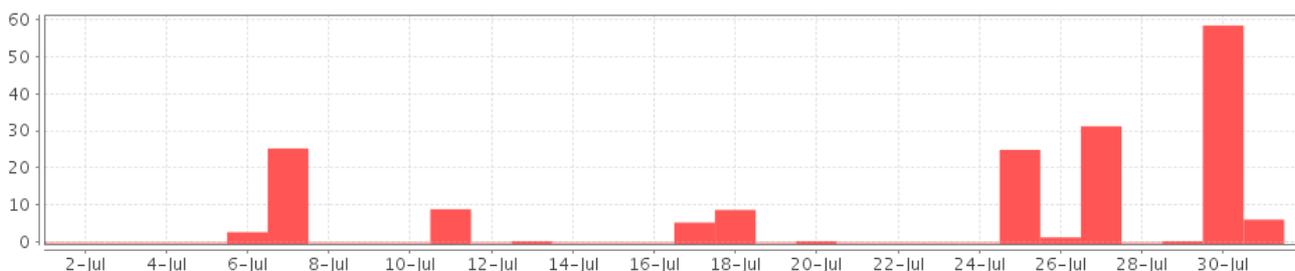
Figura 3-I: Precipitação total diária na estação meteorológica de Chapecó no mês de julho de 2012.

A Figura 3-I apresenta o total de chuva diário ocorrido entre os dias 1º e 31 de julho de 2012. É possível observar que durante as atividades desta campanha (17 a 20 de julho de 2012) no dia 17 choveu 5,2mm, no dia 18 choveu 8,6mm e no dia 20 choveu 0,2mm. O total acumulado para o mês de julho de 2012 foi de 172,6 mm.

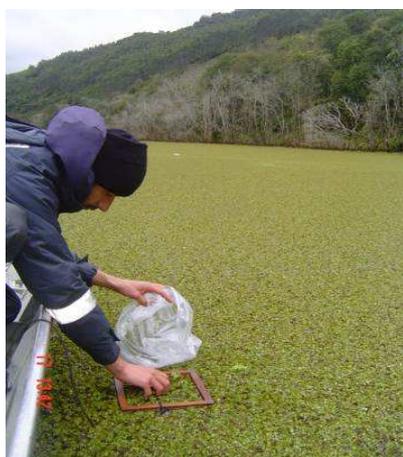
No braço do contribuinte Tributário rio Irani (P09), na campanha de abril não havia sido detectado presença de macrófitas aquáticas, já nesta campanha de julho foram registradas as espécies *Salvinia auriculata* e *Pistia stratiotes* em estágio inicial de desenvolvimento (**Erro! Fonte de referência não encontrada.** e **Erro! Fonte de referência não encontrada.**).

Figura 3-II: Amostragem de macrófitas no Tributário rio Irani (P09).

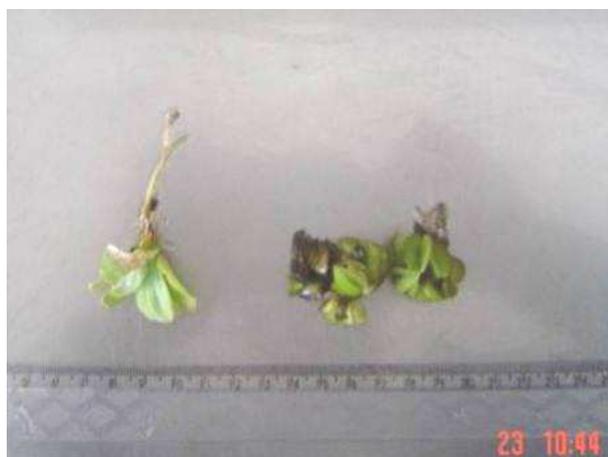
Figura 3-III: Detalhe das espécies *Pistia stratiotes* e *Salvinia auriculata* coletadas no ponto P09.

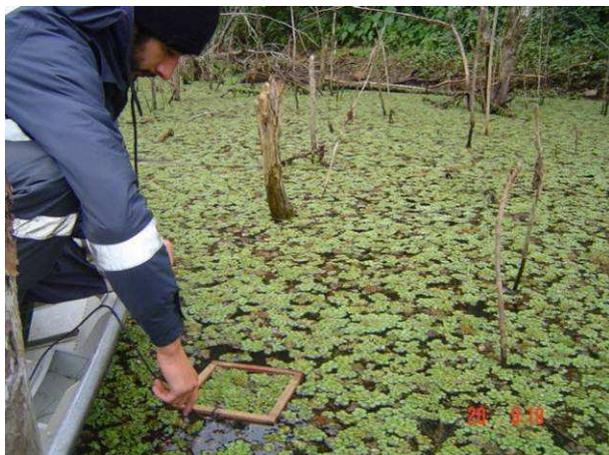
No braço do contribuinte Tributário margem esquerda do reservatório (P17) na campanha anterior foi registrada um banco de macrófitas do gênero *Salvinia* e nesta campanha foi registrada a espécie *Salvinia auriculata* (Figura 3-IV e Figura 3-V).

Figura 3-IV: Amostragem de macrófitas no Tributário margem esquerda do reservatório (P17).

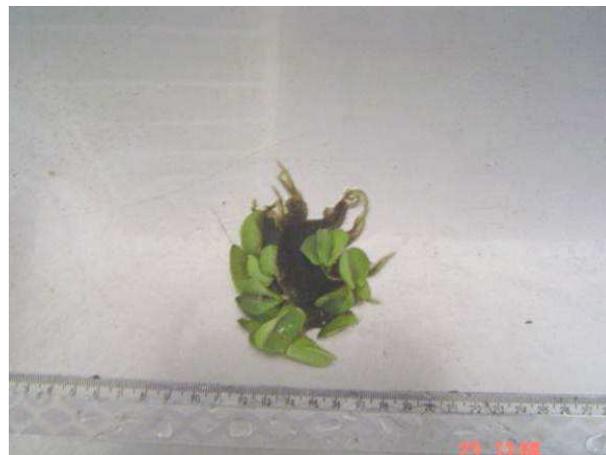
Figura 3-V: Detalhe da espécie *Salvinia auriculata* coletada no ponto P17.

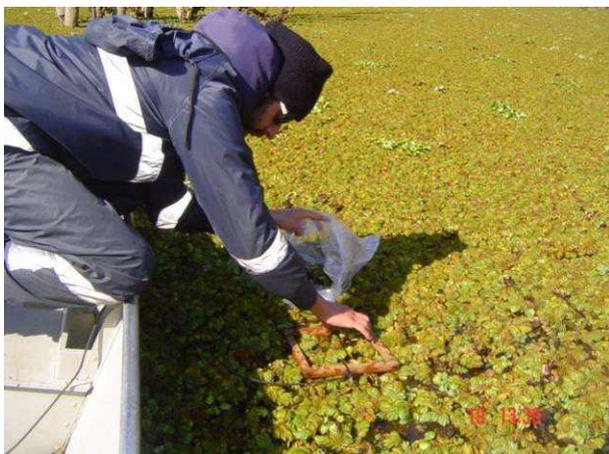
No braço do reservatório cujo contribuinte é o Tributário Lajeado Carneiro (P18) na campanha de abril foram registradas as espécies *Eichhornia crassipes*, *Salvinia molesta* e *Pistia stratiotes*, já nesta campanha de julho somente as espécies *Eichhornia crassipes* e *Salvinia molesta* (Figura 3-VI e Figura 3-VII).

Figura 3-VI: Amostragem de macrófitas no Tributário Lajeado Carneiro (P18).

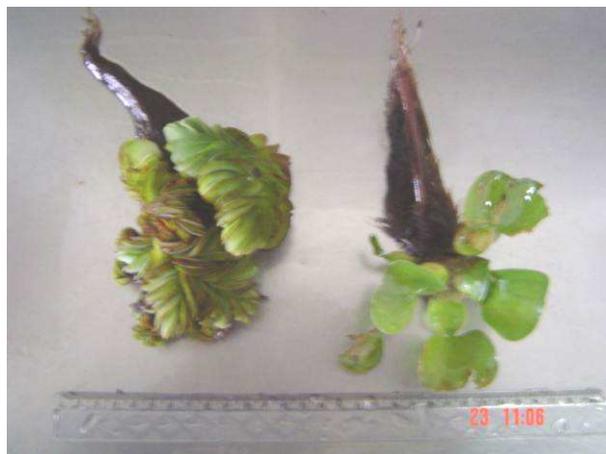
Figura 3-VII: Detalhe das espécies *Salvinia molesta* e *Eichhornia crassipes* coletadas no ponto P18.

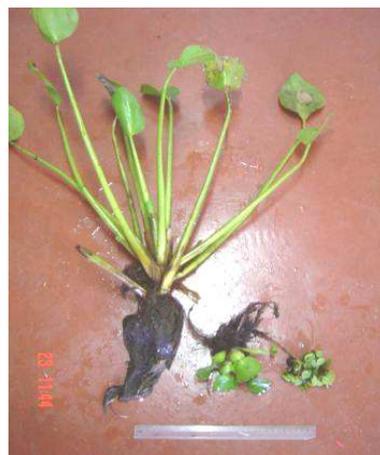
No braço do reservatório cujo contribuinte é o Tributário rio Tigre (P19) no mês de abril foram encontradas as espécies *Salvinia molesta*, *Salvinia auriculata* e um banco considerável de *Eichhornia azurea* e de *Eichhornia crassipes*. Nesta campanha de monitoramento foram registradas as espécies *Eichhornia azurea*, *Eichhornia crassipes* e *Salvinia auriculata* em um banco de menor proporção (Figura 3-VIII, Figura 3-IX e Figura 3-XI).

Figura 3-IX: Detalhes das espécies *Eichhornia azurea*, *Eichhornia crassipes* e *Salvinia auriculata* no ponto P19.

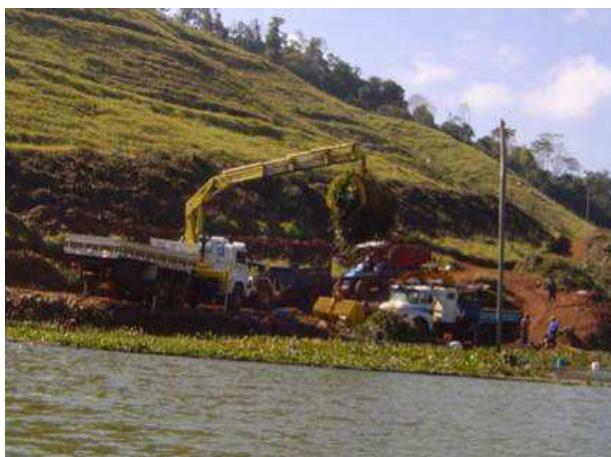
No momento da coleta, a empresa especializada na remoção de macrófitas aquáticas se encontrava no local realizando o recolhimento (Figura 3-X).

Figura 3-X: Equipamentos da empresa contratada para retirar as macrófitas aquáticas no ponto P19.

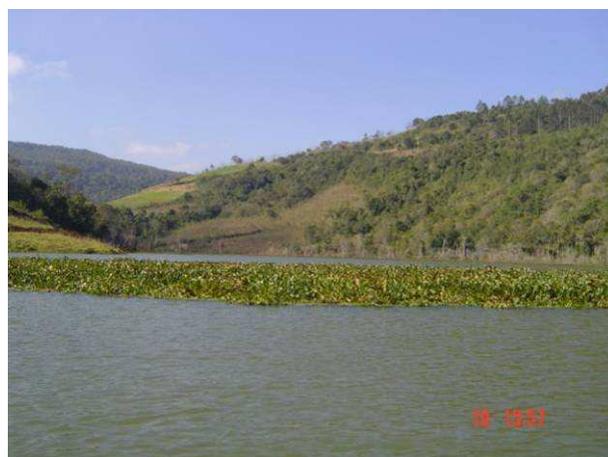
Figura 3-XI: Detalhe do banco da macrófitas aquáticas no ponto P19.

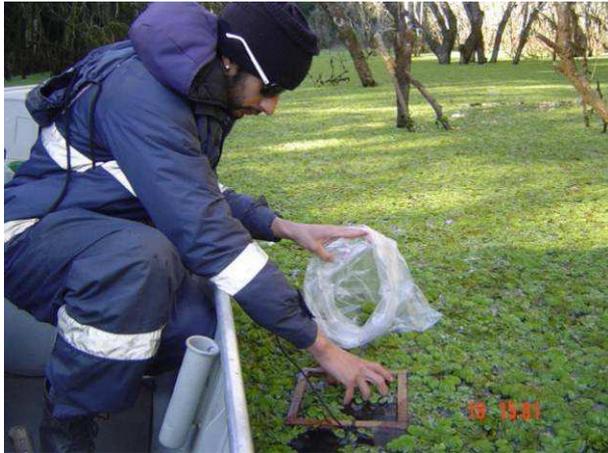
Na amostra de macrófitas obtida no braço do reservatório cujo contribuinte é o rio Lamedor (P22), na campanha de abril foi registrado a presença das espécies *Salvinia auriculata* e *Salvinia molesta*, em dois braços desse tributário, na margem esquerda. Nesta campanha de julho foram registradas as mesmas espécies da campanha anterior e nos mesmos locais (Figura 3-XII e Figura 3-XIII).

Figura 3-XII: Amostragem de macrófitas no Tributário rio Lamedor (P22).

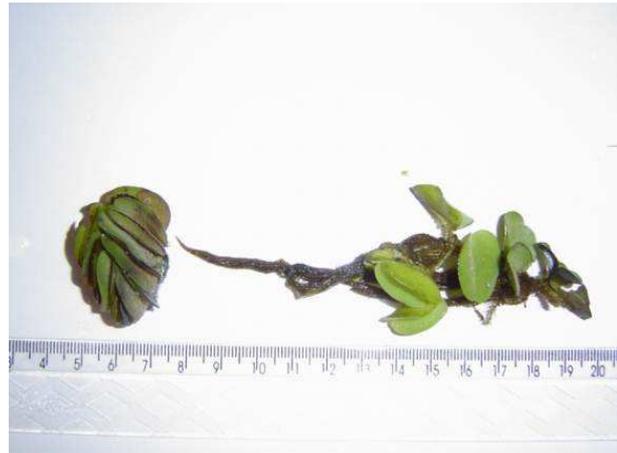
Figura 3-XIII: Detalhe das espécies *Salvinia molesta* e *Salvinia auriculata* coletadas no ponto P22.

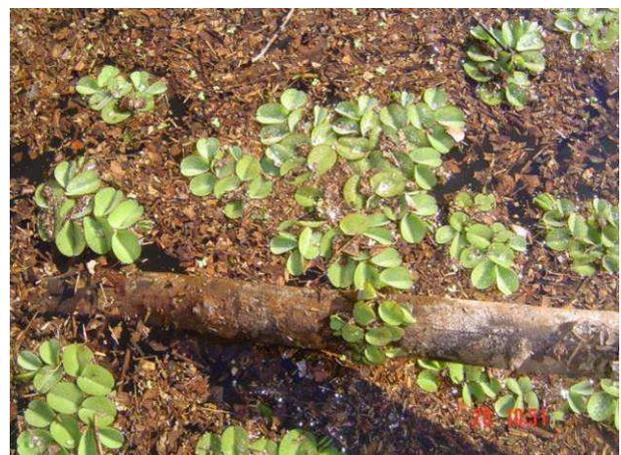
Figura 3-XV: Detalhe da espécie *Salvinia auriculata* coletada no ponto P16.

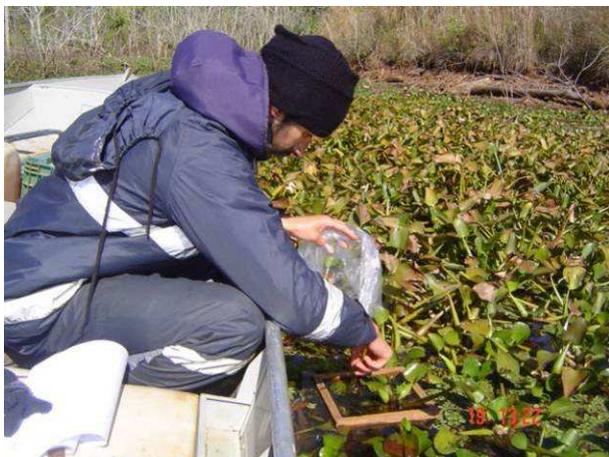
Na foz do Tributário rio Tigre, margem esquerda do reservatório, foi registrada a presença das espécies *Eichhornia azurea*, *Salvinia auriculata* e *Salvinia molesta* (Figura 3-XVIII e Figura 3-XIX).

Figura 3-XVI: Amostragem de macrófitas na foz do Tributário rio Tigre, margem esquerda do reservatório.

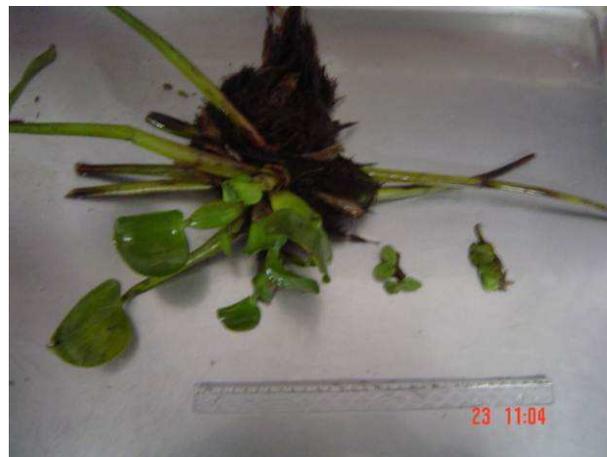
Figura 3-XVII: Detalhe das espécies *Eichhornia azurea*, *Salvinia auriculata* e *Salvinia molesta*, coletadas na foz do Tributário rio Tigre, (entre P19 e P20).

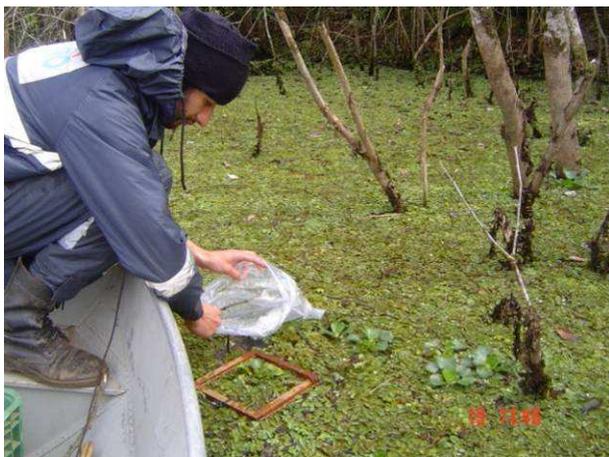
No braço do reservatório cujo contribuinte é o Tributário margem esquerda (P21), foi registrado a presença das espécies *Eichhornia crassipes*, *Salvinia molesta* e *Salvinia auriculata* na campanha de abril. Nesta campanha foram registradas as espécies *Eichhornia crassipes* e *Salvinia auriculata* (Figura 3-XVIII e Figura 3-XIX).

Figura 3-XVIII: Amostragem de macrófitas no Tributário margem esquerda do reservatório (P21).

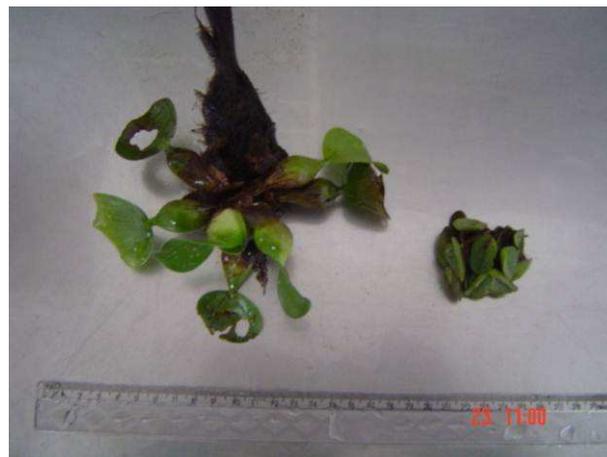
Figura 3-XIX: Detalhe das espécies *Eichhornia crassipes* e *Salvinia auriculata* coletadas no ponto P21.

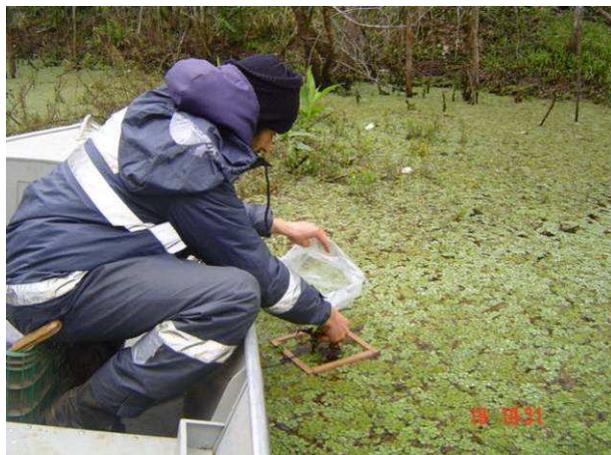
No braço do reservatório cujo contribuinte é o Tributário margem esquerda (P24) foi registrado a presença das espécies *Eichhornia crassipes*, *Salvinia molesta* e *Salvinia auriculata* na campanha de abril, já nesta campanha foi encontrada somente a espécie *Salvinia auriculata* (Figura 3-XX e Figura 3-XXI).

Figura 3-XX: Amostragem de macrófitas no Tributário margem esquerda do reservatório (P24).

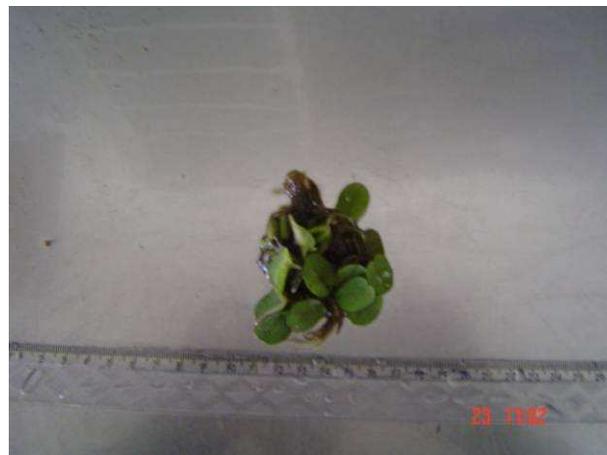
Figura 3-XXI: Detalhe da espécie *Salvinia auriculata* coletadas no ponto P24.

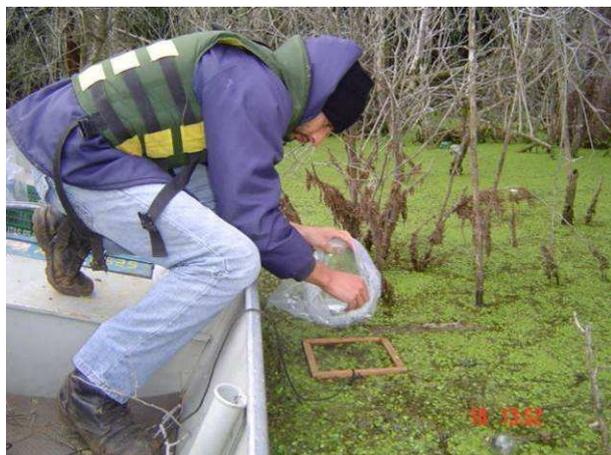
No braço do reservatório cujo contribuinte é o Tributário rio Lajeado Grande (P26) na campanha de abril foi registrado a presença de macrófitas do gênero *Lemna* e nesta campanha este gênero se manteve (Figura 3-XXII e Figura 3-XXIII).

Figura 3-XXII: Amostragem de macrófitas no Tributário rio Lajeado Grande (P26).

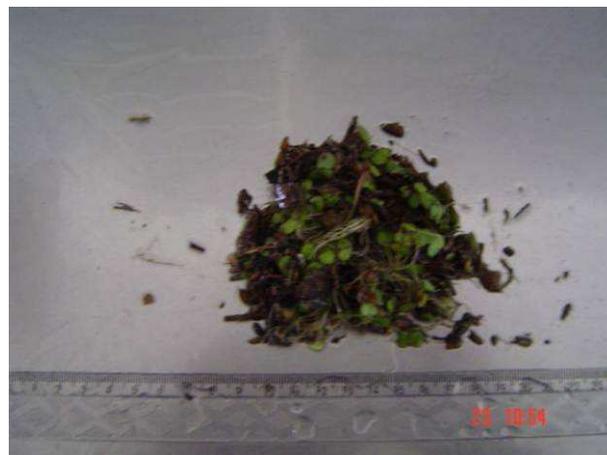
Figura 3-XXIII: Detalhe da espécie *Lemna sp.* coletada no ponto P26.

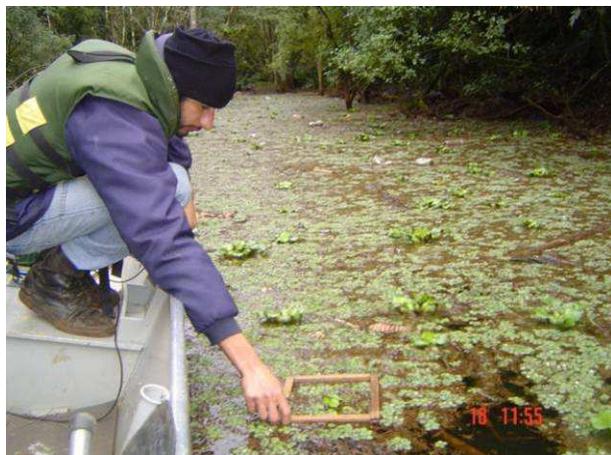
No braço do reservatório cujo contribuinte é o Tributário margem esquerda do reservatório (P27), na campanha anterior foi registrado a presença da espécie *Eichhornia crassipes* e nesta campanha foram registradas as espécies *Eichhornia crassipes* e *Salvinia auriculata* (Figura 3-XXIV e Figura 3-XXV).

Figura 3-XXIV: Amostragem de macrófitas Tributário margem esquerda do reservatório (P27).

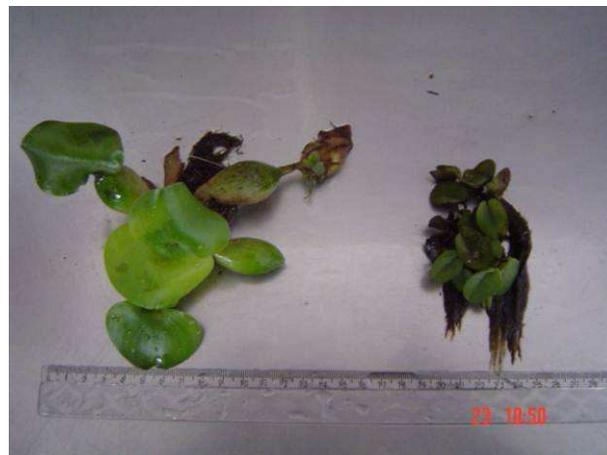
Figura 3-XXV: Detalhe das espécies *Eichhornia crassipes* e *Salvinia auriculata* coletadas no ponto P27.

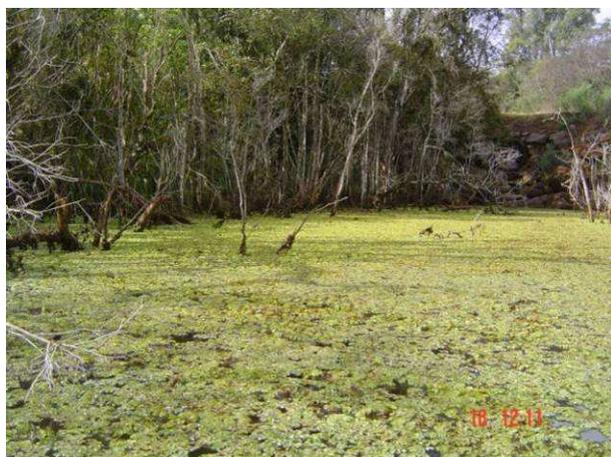
Figura 3-XXVI: Amostragem de macrófitas Tributário margem esquerda do reservatório, final do canal (P27).

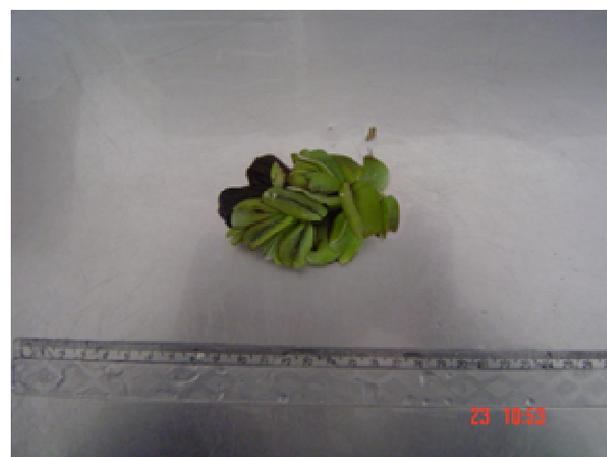
No mesmo braço do reservatório, porém no final do canal, foi registrada a presença da espécie *Salvinia molesta* (Figura 3-XXVIII e Figura 3-XXIX).

Figura 3-XXVII: Detalhe da espécie *Salvinia molesta* coletada no ponto P27, final do canal.

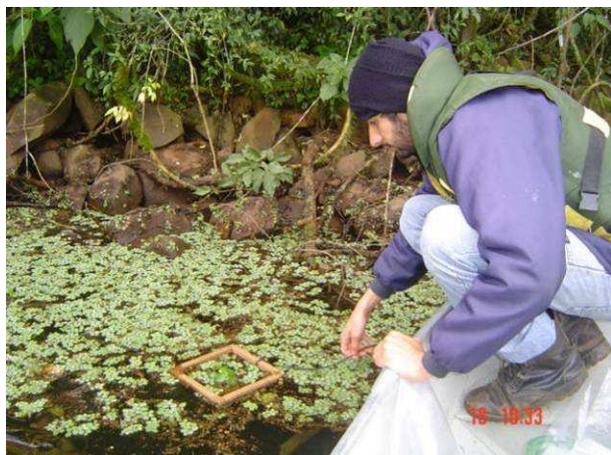
Figura 3-XXVIII: Amostragem de macrófitas no Tributário rio Lajeado Bonito (P28 margem direita).

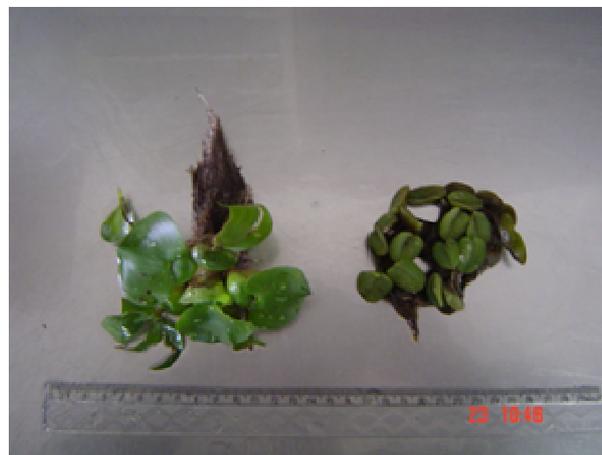
No braço do reservatório cujo contribuinte é o rio Lajeado Bonito (P28), foi registrado na campanha de abril a presença das espécies *Lemna minor* e *Salvinia auriculata*, já nesta campanha foi registrada as espécies *Eichhornia crassipes* e *Salvinia auriculata* (Figura 3-XXVIII e Figura 3-XXIX).

Figura 3-XXIX: Detalhe das espécies *Eichhornia crassipes* e *Salvinia auriculata* coletada no ponto P28 margem direita.

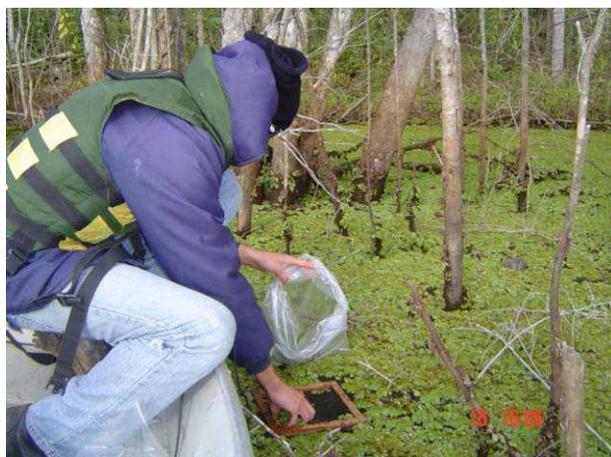
No braço do reservatório cujo contribuinte é o rio Arroio Bonito (P30), foi registrado a presença das espécies *Salvinia auriculata* e *Salvinia molesta* na campanha anterior, já nesta campanha somente a espécie *Salvinia molesta* (Figura 3-XXX e Figura 3-XXXI).

Figura 3-XXX: Amostragem de macrófitas no Tributário Arroio Bonito (P30).

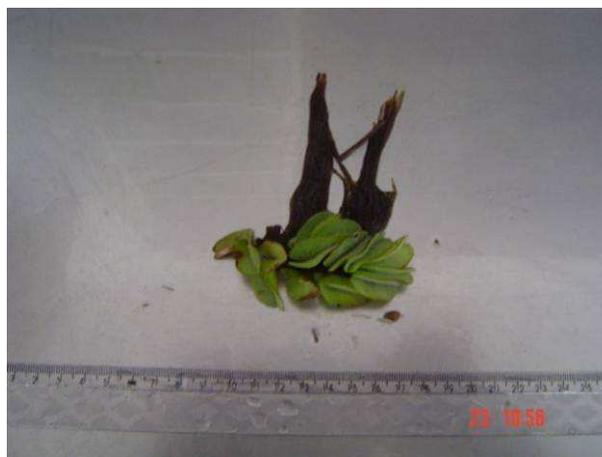
Figura 3-XXXI: Detalhe da espécie *Salvinia molesta* coletada no ponto P30.
