Foz do Chapecó

RELATÓRIO TÉCNICO DE ANDAMENTO - RTR06

Período: Abril de 2012

Programa 7 - Monitoramento Limnológico e de Qualidade da Água
Sub-Programa 7.3 - Monitoramento e Controle de Macrófitas Aquáticas

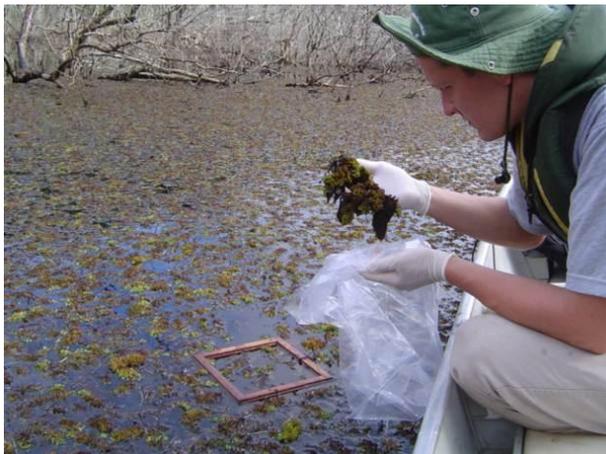
Figura 4-I: Amostragem de macrófitas no Tributário margem esquerda do reservatório (P17).

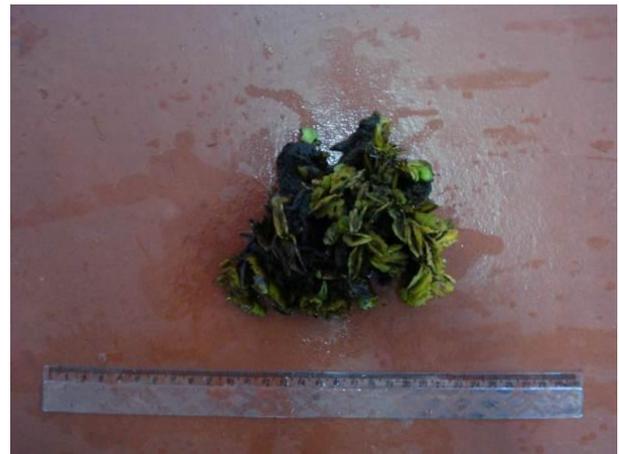
No braço do contribuinte Tributário margem esquerda do reservatório (P17) na campanha de janeiro foram encontradas as espécies de macrófitas aquáticas *Salvinia auriculata* e *Salvinia molesta*, e na campanha de abril foi registrado um banco de macrófitas também do gênero *Salvinia* (Figura 4-I e Figura 4-II).

Figura 4-II: Detalhes das macrófitas do gênero *Salvinia* coletadas no ponto P17.

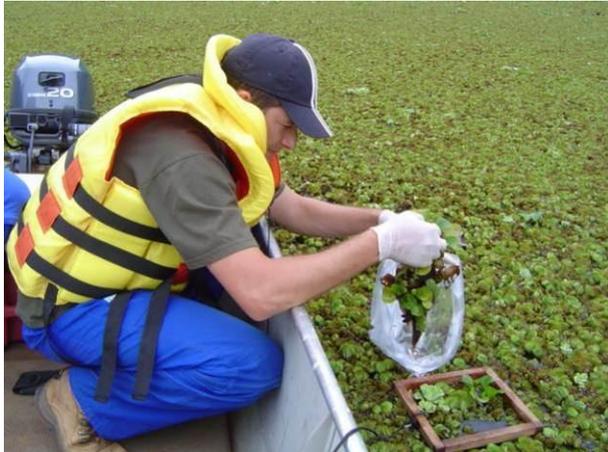
Figura 4-III: Amostragem de macrófitas no Tributário Lajeado Carneiro (P18).

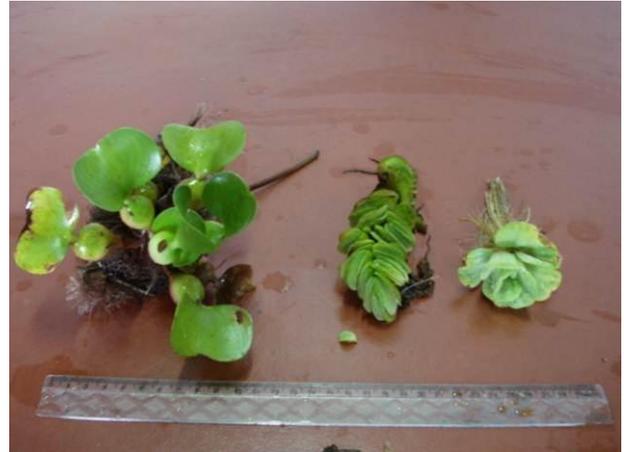
No braço do reservatório cujo contribuinte é o Tributário Lajeado Carneiro (P18) na campanha de janeiro foram encontradas as espécies *Salvinia auriculata*, *Salvinia molesta* e *Eichhornia crassipes* e na campanha de abril, foi registrado novamente exemplares da espécie *Eichhornia crassipes*, *Salvinia molesta* além da espécie *Pistia stratiotes* (Figura 4-III e Figura 4-IV).

Figura 4-IV: Detalhe das espécies *Eichhornia crassipes*, *Salvinia molesta* e *Pistia stratiotes*, respectivamente, coletadas no ponto P18.

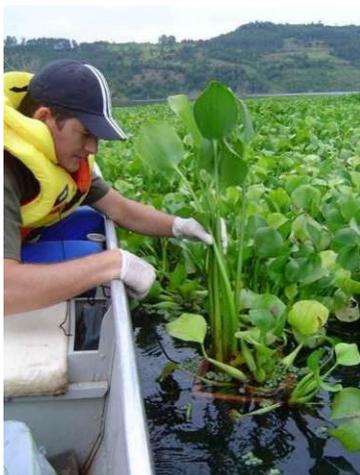
Figura 4-V: Amostragem de macrófitas no Tributário Rio Tigre (P19).

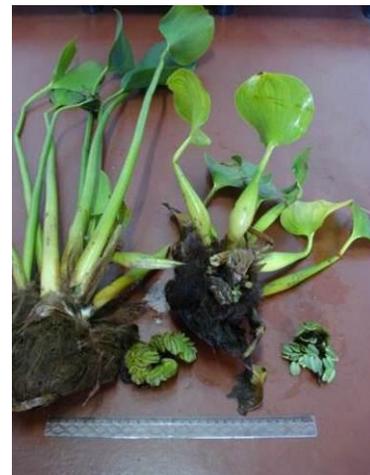
No braço do reservatório cujo contribuinte é o Tributário Rio Tigre (P19) foram encontradas as espécies *Salvinia auriculata*, *Pistia Stratiotes* e *Eichhornia crassipes* na campanha de janeiro. Nessa campanha de abril, foram encontrados exemplares de *Salvinia molesta*, *Salvinia auriculata* e um banco de *Eichhornia azurea* e de *Eichhornia crassipes* (Figura 4-V a Figura 4-VII).

Figura 4-VI: Detalhes das espécies *Eichhornia azurea*, *Salvinia molesta*, *Eichhornia crassipes* e *Salvinia auriculata* no ponto P19.

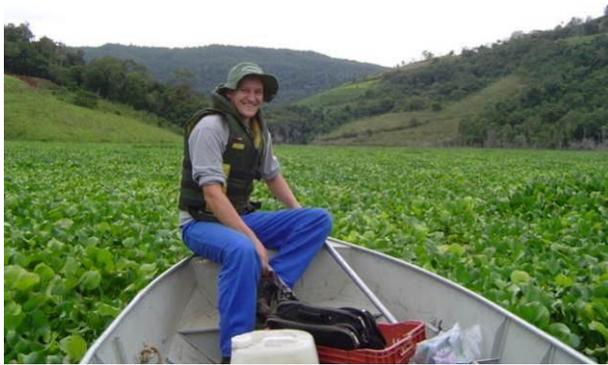
Figura 4-VII: Detalhe do banco da macrófitas aquáticas no ponto P19.

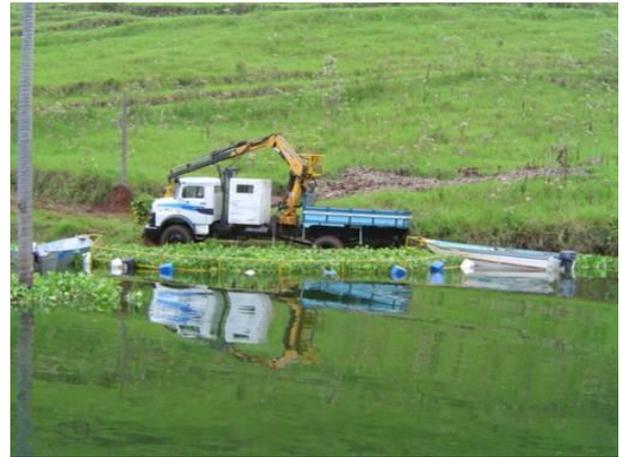
No momento da coleta, uma empresa especializada se encontrava no local realizando o recolhimento das macrófitas aquáticas (Figura 4-VIII).

Figura 4-VIII: Equipamentos da empresa contratada para retirar as macrófitas aquáticas no ponto P19.

No período da realização desta campanha de vistoria, verificou-se a presença da empresa especializada no recolhimento de macrófitas no ponto P19, contratada pela Foz do Chapecó Energia S.A., fato que está resultando na diminuição gradativa do banco de macrófitas neste ponto.

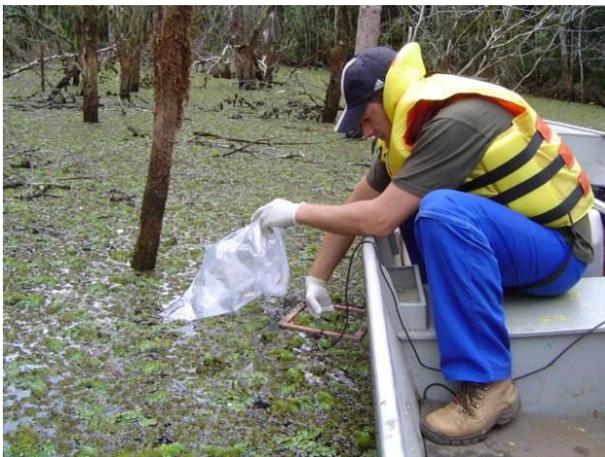
Figura 4-IIX: Amostragem de macrófitas no Tributário rio Lamberdor (P22).

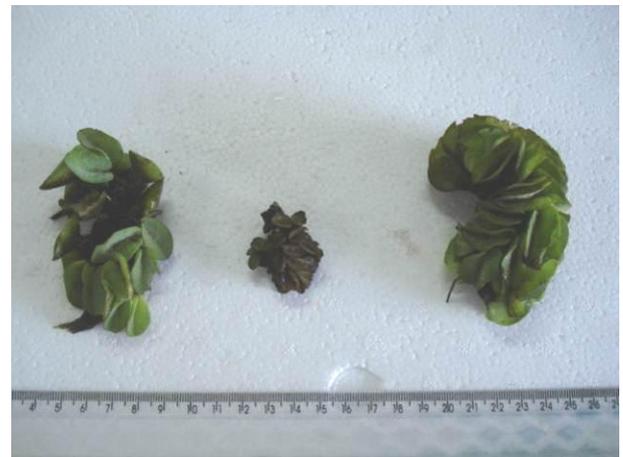
Na amostra de macrófitas obtida no braço do reservatório cujo contribuinte é o Tributário rio Lamberdor (P22) na campanha de janeiro não havia sido registrado a presença de macrófitas, já nessa campanha de abril foi registrada a presença das espécies *Salvinia auriculata* e *Salvinia molesta*, em dois braços do Tributário, na margem esquerda (Figura 4-IIX e Figura 4-X).

Figura 4-X: Detalhe das espécies *Salvinia auriculata* e *Salvinia molesta*, coletadas no ponto P22.

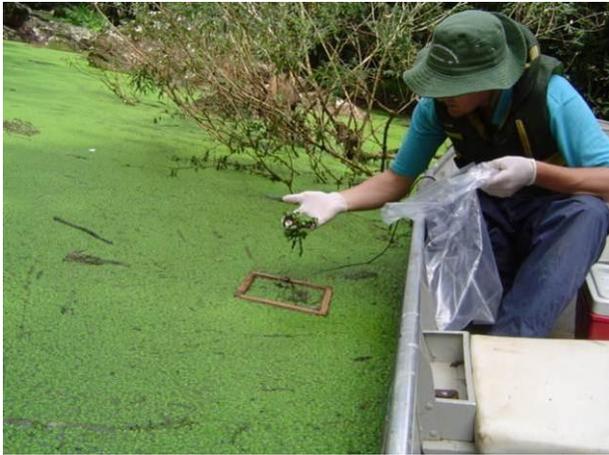
Figura 4-XI: Amostragem de macrófitas no braço do reservatório cujo contribuinte é o Tributário rio Lajeado Grande (P26).

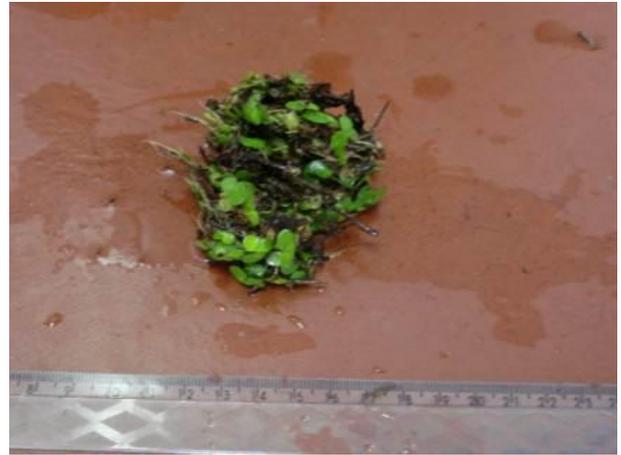
No braço do reservatório cujo contribuinte é o Tributário rio Lajeado Grande (P26) na campanha de janeiro não havia sido registrado a presença de macrófitas, já nessa campanha de abril foi registrada a presença de macrófitas do gênero *Lemna* (Figura 4-XI e Figura 4-XII).

Figura 4-XII: Detalhe de macrófitas do gênero *Lemna*, coletada no ponto P26.

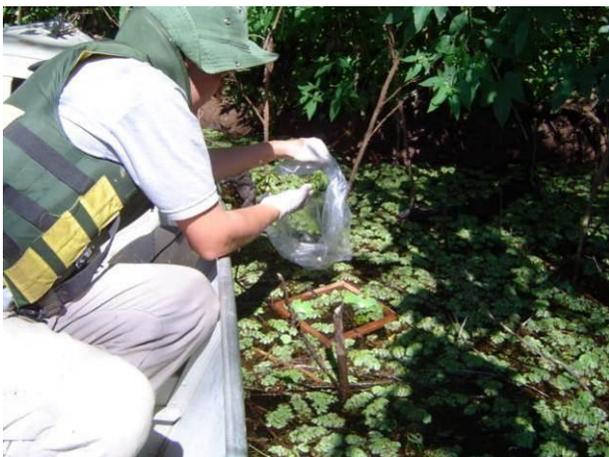
Figura 4-XIII: Amostragem no Tributário rio Lajeado Grande, afluente do rio Passo Fundo (P16).

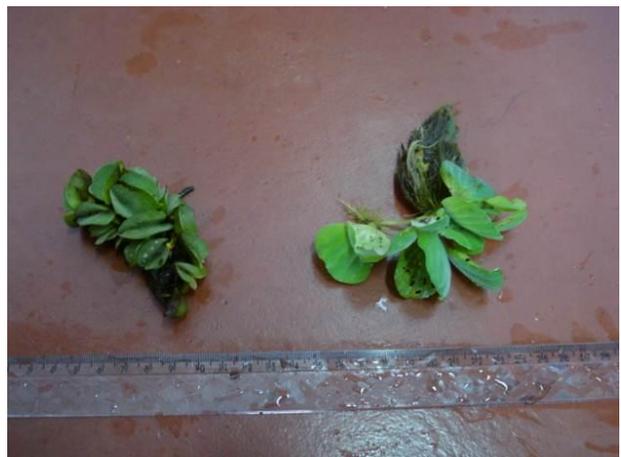
No braço do reservatório cujo contribuinte é o Tributário rio Lajeado Grande (P16), afluente do rio Passo Fundo, foi registrado a presença das espécies *Salvinia auriculata* e *Pistia stratiotes* (Figura 4-XIII e Figura 4-XIV).

Figura 4-XIV: Detalhe das espécies *Salvinia auriculata* e *Pistia stratiotes* coletadas no ponto P16.

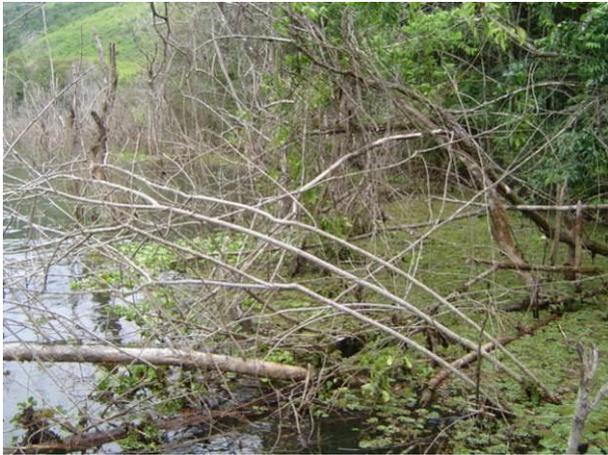
Figura 4-XV: Amostragem de macrófitas no Tributário margem esquerda do reservatório (P21).

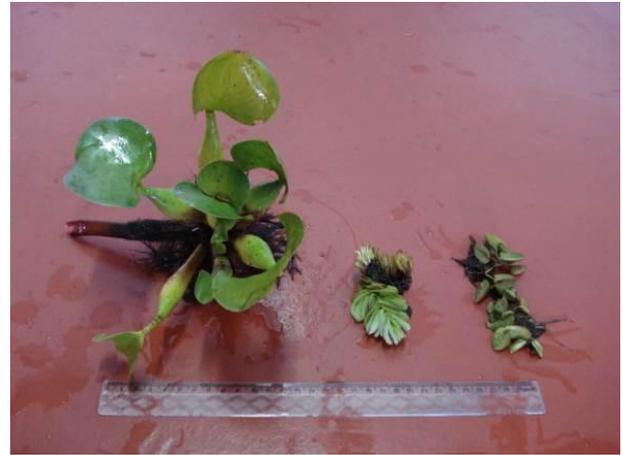
No braço do reservatório cujo contribuinte é o Tributário margem esquerda do reservatório (P21) foi registrado a presença das espécies *Eichhornia crassipes*, *Salvinia molesta* e *Salvinia auriculata* (Figura 4-XV e Figura 4-XVI).

Figura 4-XVI: Detalhe das espécies *Eichhornia crassipes*, *Salvinia molesta* e *Salvinia auriculata* coletadas no ponto P21.

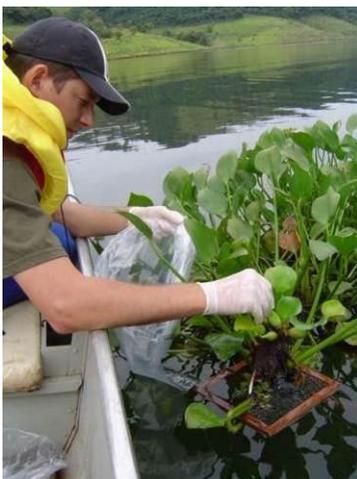
Figura 4-XVII: Amostragem de macrófitas em pequeno banco no encontrado no reservatório entre os pontos P20 e P21.

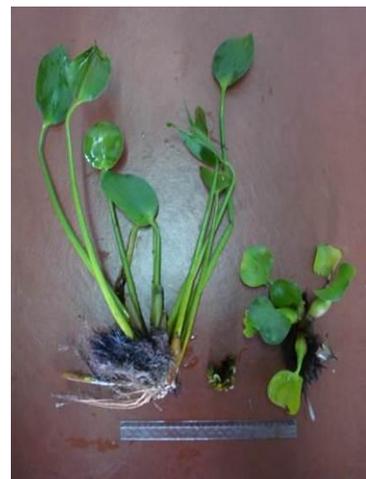
Entre os pontos P20 e P21 foi registrada a presença das espécies *Eichhornia azurea*, *Salvinia auriculata* e *Eichhornia crassipes* em pequenos bancos (de 1 a 2 m² aproximadamente), que provavelmente se desprenderam do banco de macrófitas do ponto P19 (Figura 4-XVII e Figura 4-XVIII).

Figura 4-XVIII: Detalhe das espécies *Eichhornia azurea*, *Salvinia auriculata* e *Eichhornia crassipes* (entre P20 e 21).

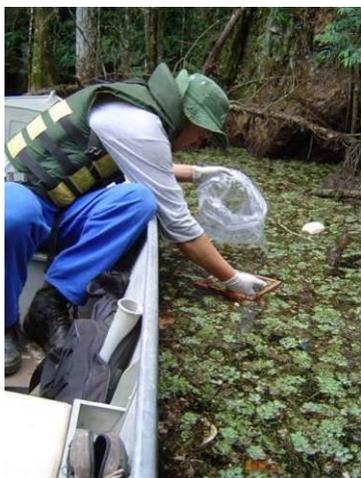
Figura 4-XIX: Amostragem de macrófitas no Tributário margem esquerda do reservatório (P24).

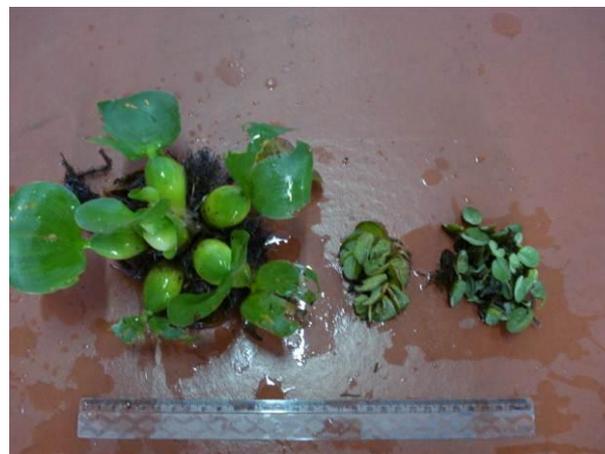
No braço do reservatório cujo contribuinte é o Tributário margem esquerda do reservatório, (P24) foi registrado a presença das espécies *Eichhornia crassipes*, *Salvinia molesta* e *Salvinia auriculata* (Figura 4-XIX e Figura 4-XX).

Figura 4-XX: Detalhe das espécies *Eichhornia crassipes*, *Salvinia molesta* e *Salvinia auriculata* coletadas no ponto P24.

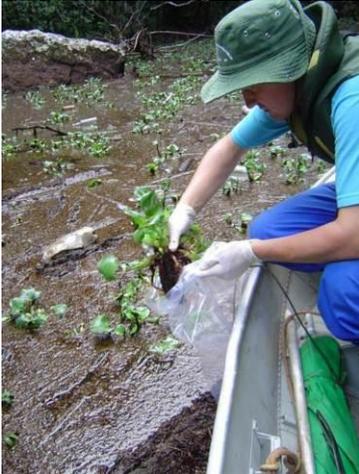
Figura 4-XXI: Amostragem de macrófitas Tributário margem esquerda do reservatório (P27).

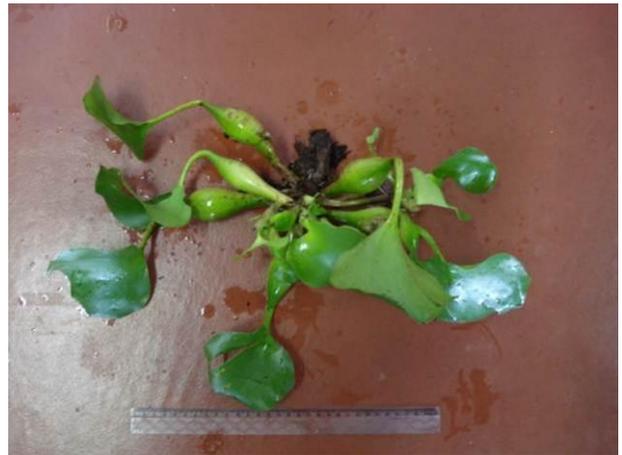
No braço do reservatório cujo contribuinte é o Tributário margem esquerda do reservatório (P27), foi registrado a presença da espécie *Eichhornia crassipes* (Figura 4-XXI e Figura 4-XXII).

Figura 4-XXII: Detalhe das espécies *Eichhornia crassipes*, coletada no ponto P27.

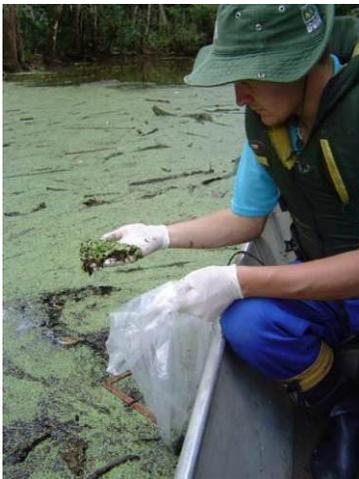
Figura 4-XXIII: Amostragem de macrófitas no Tributário rio Lajeado Bonito (P28).

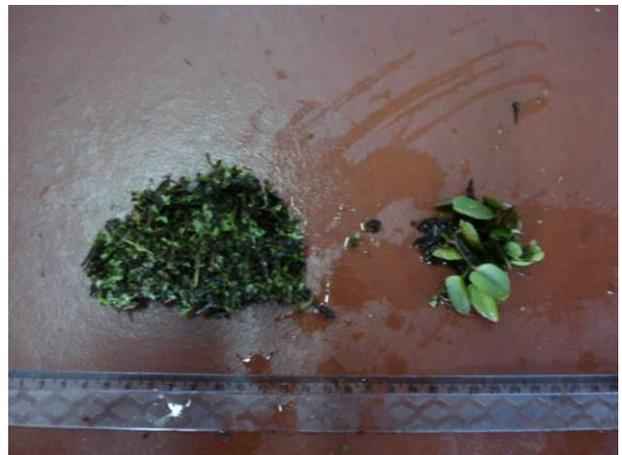
No braço do reservatório cujo contribuinte é o Tributário rio Lajeado Bonito (P28), foi registrado a presença das espécies *Lemna minor* e *Salvinia auriculata* (Figura 4-XXIII e Figura 4-XXIV).

Figura 4-XXIV: Detalhe das espécies *Lemna minor* e *Salvinia auriculata* coletadas no ponto P28.

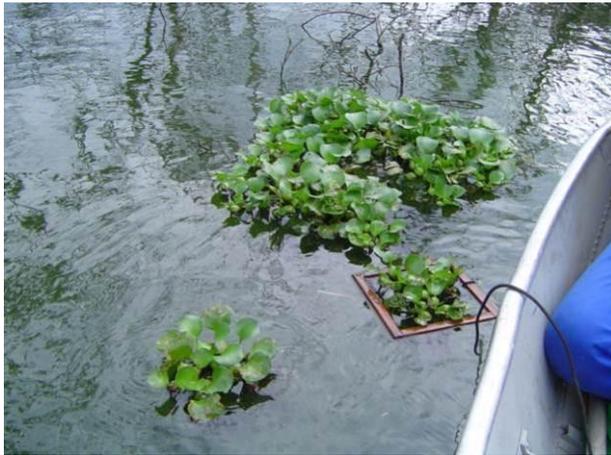
No mesmo braço do reservatório, porém na margem direita, foi registrado a presença das espécies *Eichhornia crassipes* e *Salvinia auriculata* (Figura 4-XXV e Figura 4-XXVI).

Figura 4-XXV: Amostragem de macrófitas no Tributário rio Lajeado Bonito (P28 margem direita).

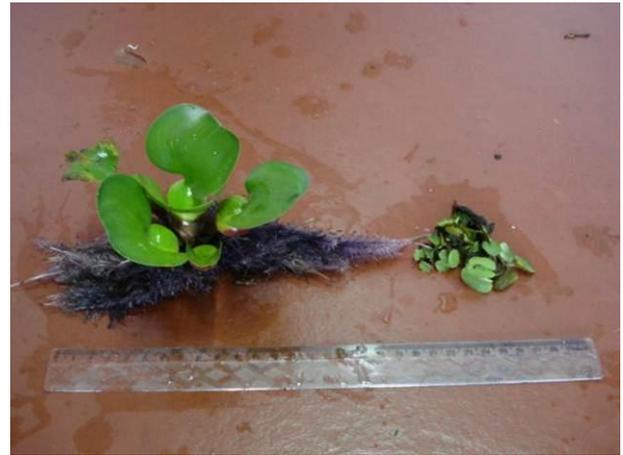
Figura 4-XXVI: Detalhe das espécies *Eichhornia crassipes* e *Salvinia auriculata* coletada no ponto P28 margem direita.

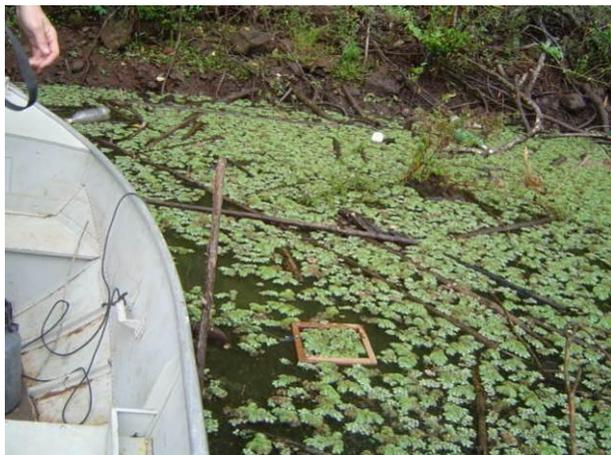
No braço do reservatório cujo contribuinte é o Tributário rio Arroio Bonito (P30), foi registrado a presença das espécies *Salvinia auriculata* e *Salvinia molesta* (Figura 4-XXVII e Figura 4-XXVIII).

Figura 4-XXVII: Amostragem de macrófitas no Tributário Arroio Bonito (P30).

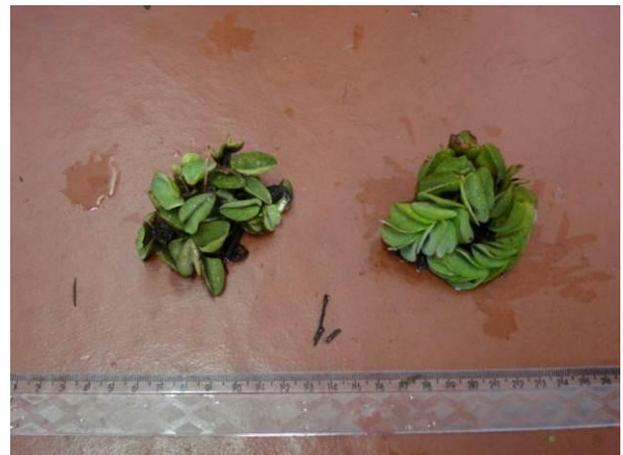
Figura 4-XXVIII: Detalhe da espécie *Salvinia auriculata* e *Salvinia molesta* coletada no ponto P30.

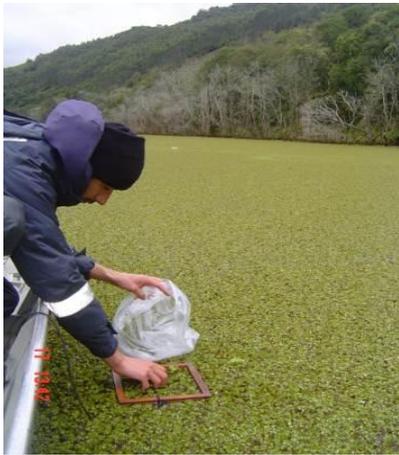
No braço do contribuinte Tributário rio Irani (P09), na campanha de abril não havia sido detectado presença de macrófitas aquáticas, já nesta campanha de julho foram registradas as espécies *Salvinia auriculata* e *Pistia stratiotes* em estágio inicial de desenvolvimento (Figura 4-XXIX e Figura 4-XXX).

Figura 4-XXIX: Amostragem de macrófitas no Tributário rio Irani (P09).

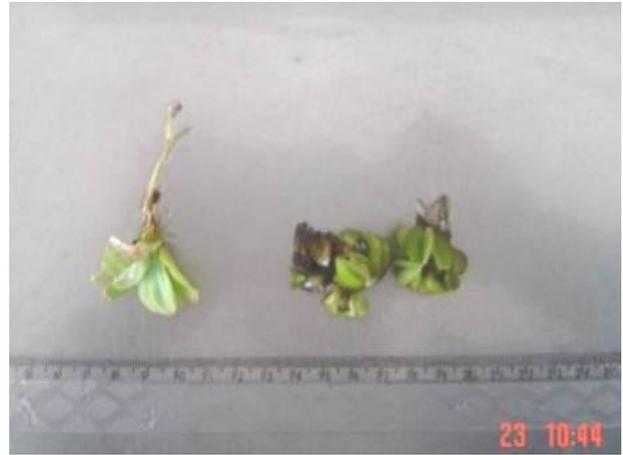
Figura 4-XXX: Detalhe das espécies *Pistia stratiotes* e *Salvinia auriculata* coletadas no ponto P09.

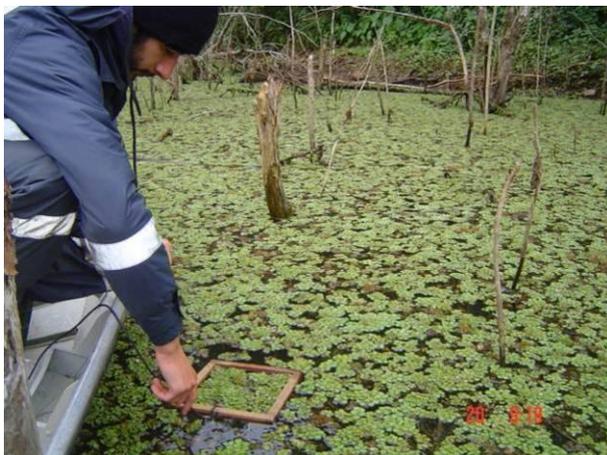
No braço do contribuinte Tributário margem esquerda do reservatório (P17) na campanha de abril foi registrada um banco de macrófitas do gênero *Salvinia* e nesta campanha de julho foi registrada a espécie *Salvinia auriculata* (Figura 4-XXXI e Figura 4-XXXII:).

Figura 4-XXXI: Amostragem de macrófitas no Tributário margem esquerda do reservatório (P17).

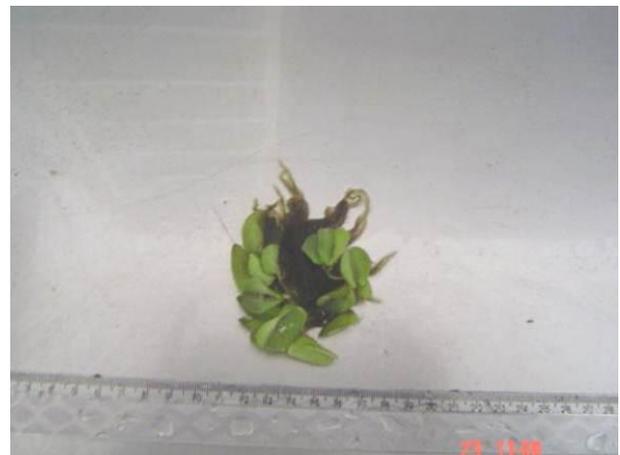
Figura 4-XXXII: Detalhe da espécie *Salvinia auriculata* coletada no ponto P17.

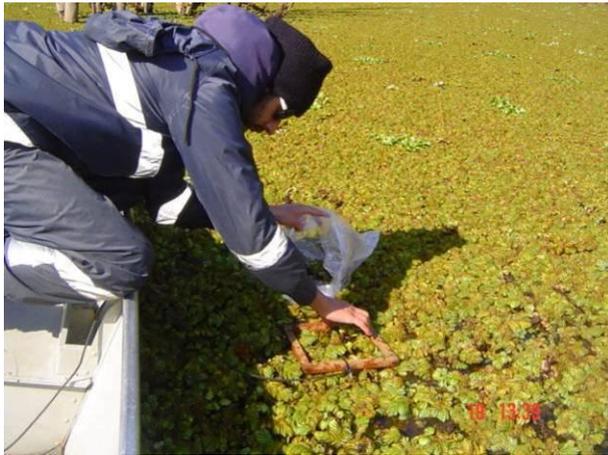
No braço do reservatório cujo contribuinte é o Tributário Lajeado Carneiro (P18) na campanha de abril foram registradas as espécies *Eichhornia crassipes*, *Salvinia molesta* e *Pistia stratiotes*, já nesta campanha de julho somente as espécies *Eichhornia crassipes* e *Salvinia molesta* (Figura 4-XXXIII e Figura 4-XXXIV).

Figura 4-XXXIII: Amostragem de macrófitas no Tributário Lajeado Carneiro (P18).

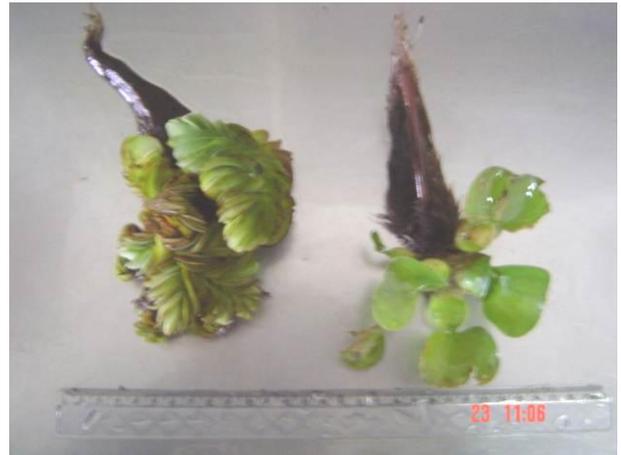
Figura 4-XXXIV: Detalhe das espécies *Salvinia molesta* e *Eichhornia crassipes* coletadas no ponto P18.

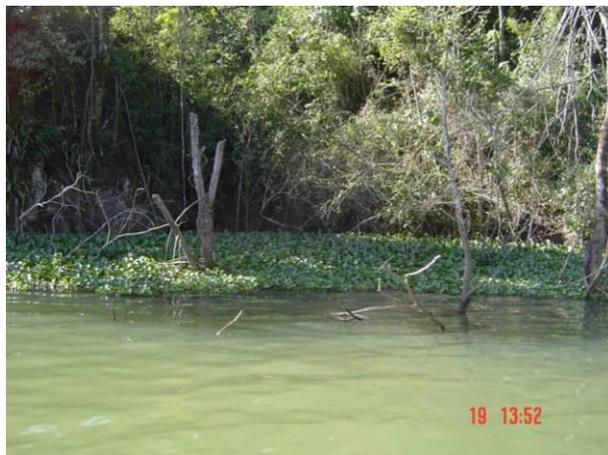
No braço do reservatório cujo contribuinte é o Tributário rio Tigre (P19) no mês de abril foram encontradas as espécies *Salvinia molesta*, *Salvinia auriculata* e um banco considerável de *Eichhornia azurea* e de *Eichhornia crassipes*. Nessa campanha de julho foram registradas as espécies *Eichhornia azurea*, *Eichhornia crassipes* e *Salvinia auriculata* em um banco de menor proporção (Figura 4-XXXV a Figura 4-XXXVII).

Figura 4-XXXV: Banco de macrófitas na margem esquerda no Tributário rio Tigre (P19).

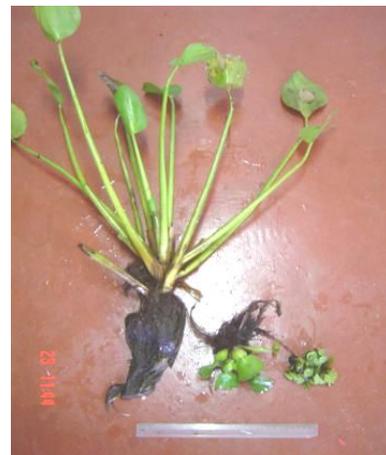
Figura 4-XXXVI: Detalhes das espécies *Eichhornia azurea*, *Eichhornia crassipes* e *Salvinia auriculata* no ponto P19.

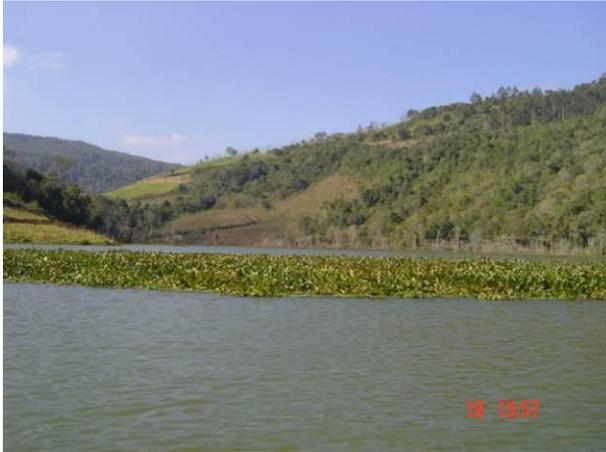
Figura 4-XXXVII: Detalhe do banco da macrófitas aquáticas no ponto P19.

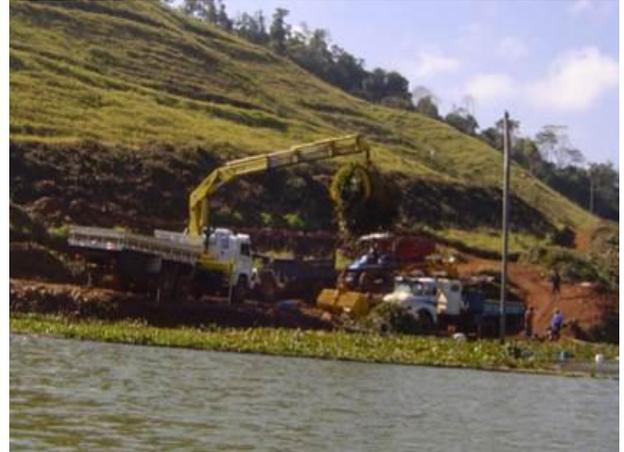
Figura 4-XXXVIII: Equipamentos da empresa contratada para retirar as macrófitas aquáticas no ponto P19.

No momento da coleta, a empresa especializada na remoção de macrófitas aquáticas se encontrava no local realizando o recolhimento (Figura 4-XXXVIII).

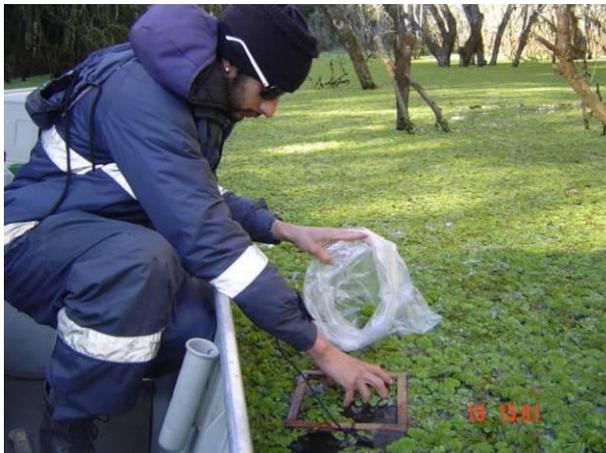
Na amostra de macrófitas obtida no braço do reservatório cujo contribuinte é o rio Lamedor (P22), na campanha de abril foi registrado a presença das espécies *Salvinia auriculata* e *Salvinia molesta*, em dois braços desse tributário, na margem esquerda. Nessa campanha de julho foram registradas as mesmas espécies da campanha anterior e nos mesmos locais (Figura 4-XXXIX e Figura 4-XL).

Figura 4-XXXIX: Amostragem de macrófitas no Tributário rio Lamedor (P22).

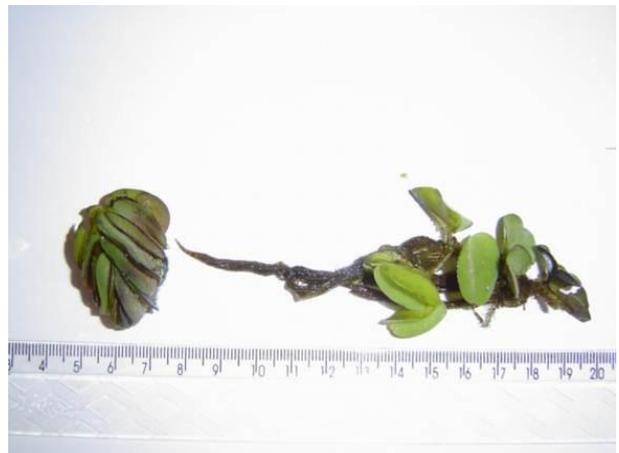
Figura 4-XL: Detalhe das espécies *Salvinia molesta* e *Salvinia auriculata* coletadas no ponto P22.

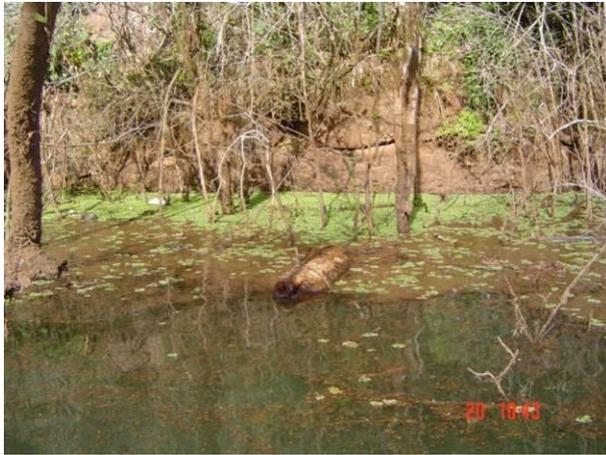
No braço do reservatório cujo contribuinte é o rio Lajeado Grande (P16), afluente do rio Passo Fundo, foi registrado a presença das espécies *Salvinia auriculata* e *Pistia stratiotes* na campanha de abril, já nesta campanha de julho somente *Salvinia auriculata* (Figura 4-XLI e Figura 4-XLII).

Figura 4-XLI: Amostragem no Tributário rio Lajeado Grande, afluente do rio Passo Fundo (P16).

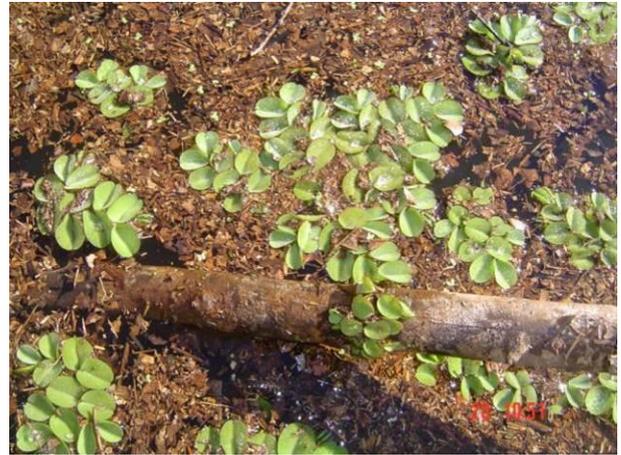
Figura 4-XLII: Detalhe da espécie *Salvinia auriculata* coletada no ponto P16.

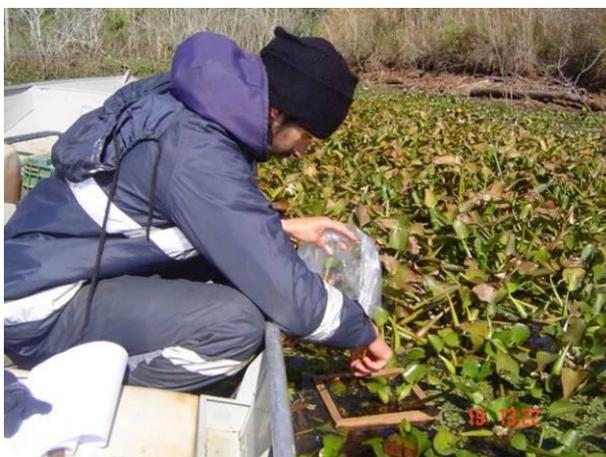
Na foz do Tributário rio Tigre, margem esquerda do reservatório, foi registrada a presença das espécies *Eichhornia azurea*, *Salvinia auriculata* e *Salvinia molesta* (Figura 4-XLIII e Figura 4-XLIV).

Figura 4-XLIII: Amostragem de macrófitas na foz do Tributário rio Tigre, margem esquerda do reservatório.

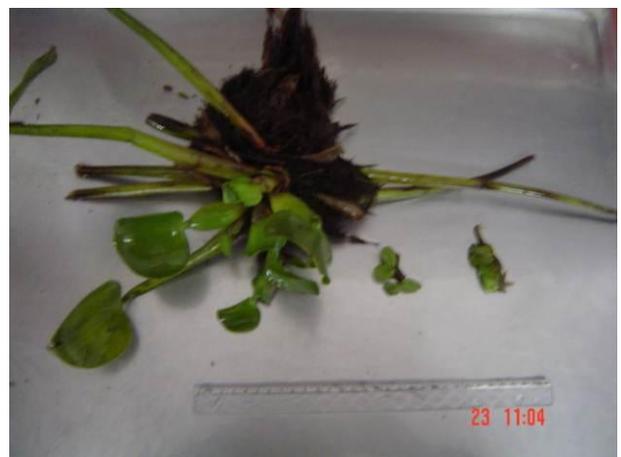
Figura 4-XLIV: Detalhe das espécies *Eichhornia azurea*, *Salvinia auriculata* e *Salvinia molesta*, coletadas na foz do Tributário rio Tigre, (entre P19 e P20).

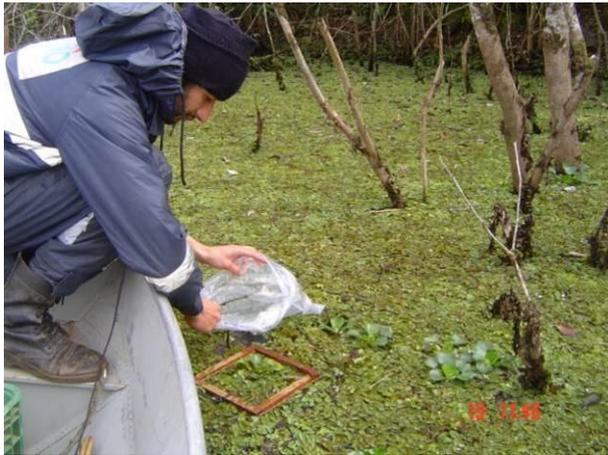
No braço do reservatório cujo contribuinte é o Tributário margem esquerda (P21), foi registrado a presença das espécies *Eichhornia crassipes*, *Salvinia molesta* e *Salvinia auriculata* na campanha de abril. Nesta campanha de julho foram registradas as espécies *Eichhornia crassipes* e *Salvinia auriculata* (Figura 4-XLV e Figura 4-XLVI).

Figura 4-XLV: Amostragem de macrófitas no Tributário margem esquerda do reservatório (P21).

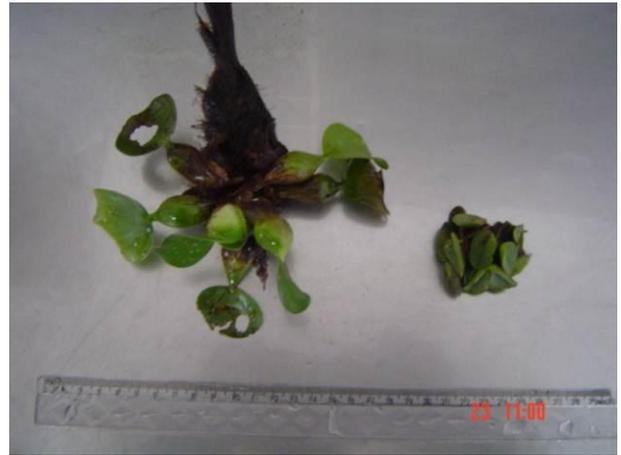
Figura 4-XLVI: Detalhe das espécies *Eichhornia crassipes* e *Salvinia auriculata* coletadas no ponto P21.

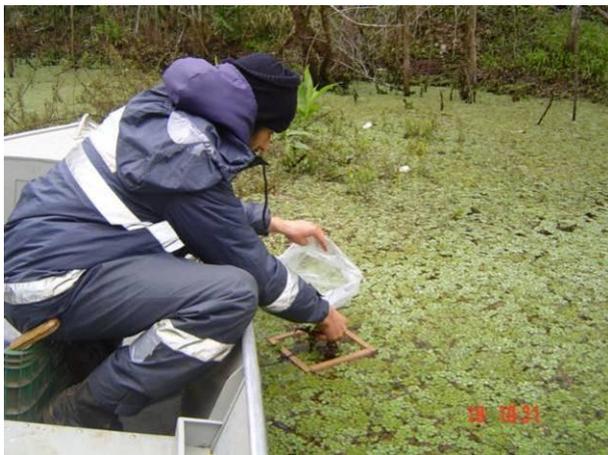
No braço do reservatório cujo contribuinte é o Tributário margem esquerda (P24) foi registrado a presença das espécies *Eichhornia crassipes*, *Salvinia molesta* e *Salvinia auriculata* na campanha de abril, já nesta campanha de julho foi encontrada somente a espécie *Salvinia auriculata* (Figura 4-XLVII e Figura 4-XLVIII).

Figura 4-XLVII: Amostragem de macrófitas no Tributário margem esquerda do reservatório (P24).

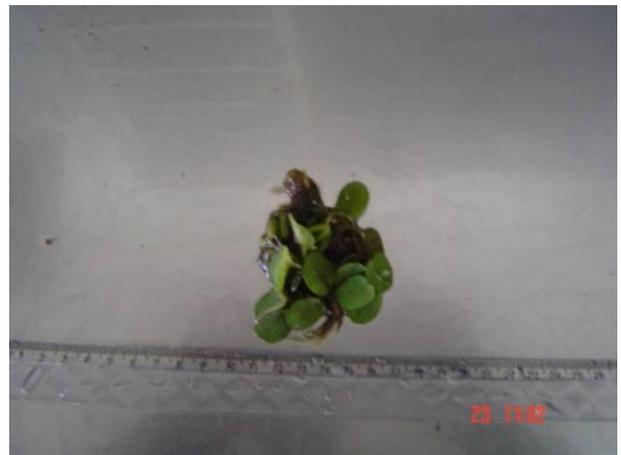
Figura 4-XLVIII: Detalhe da espécie *Salvinia auriculata* coletadas no ponto P24.

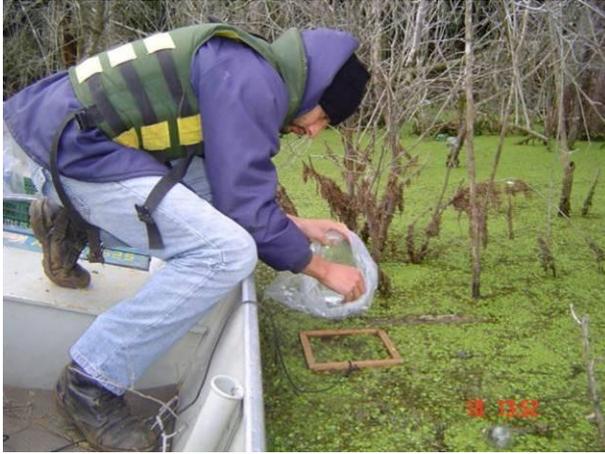
No braço do reservatório cujo contribuinte é o Tributário rio Lajeado Grande (P26) na campanha de abril foi registrado a presença de macrófitas do gênero *Lemna* e nesta campanha de julho este gênero se manteve (Figura 4-XLIX e Figura 4-L).

Figura 4-XLIX: Amostragem de macrófitas no Tributário rio Lajeado Grande (P26).

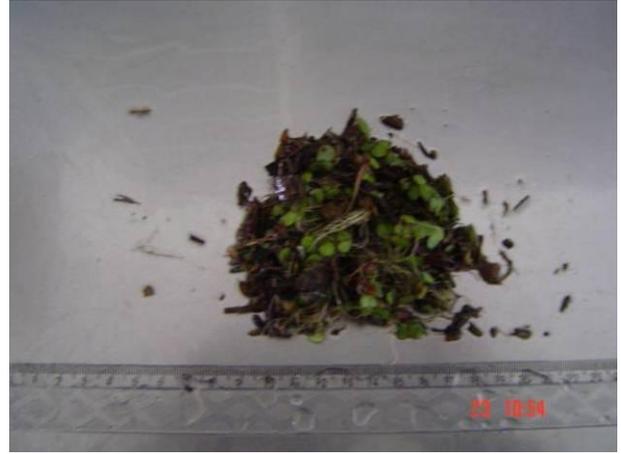
Figura 4-L: Detalhe da espécie *Lemna sp.* coletada no ponto P26.

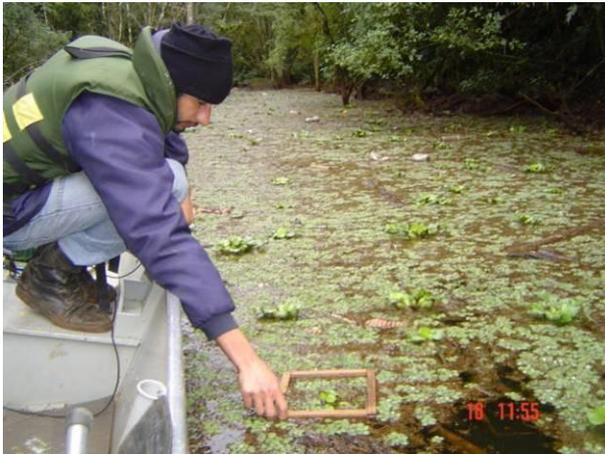
No braço do reservatório cujo contribuinte é o Tributário margem esquerda do reservatório (P27), na campanha de abril foi registrado a presença da espécie *Eichhornia crassipes* e nesta campanha de julho foram registradas as espécies *Eichhornia crassipes* e *Salvinia auriculata* (Figura 4-LI e Figura 4-LII).

Figura 4-LI: Amostragem de macrófitas Tributário margem esquerda do reservatório (P27).

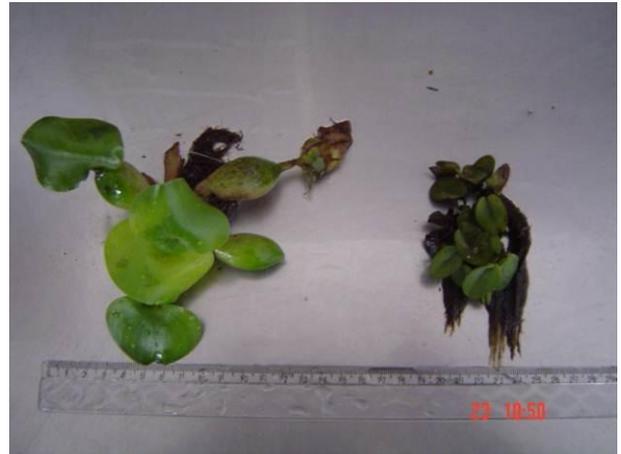
Figura 4-LII: Detalhe das espécies *Eichhornia crassipes* e *Salvinia auriculata* coletadas no ponto P27.

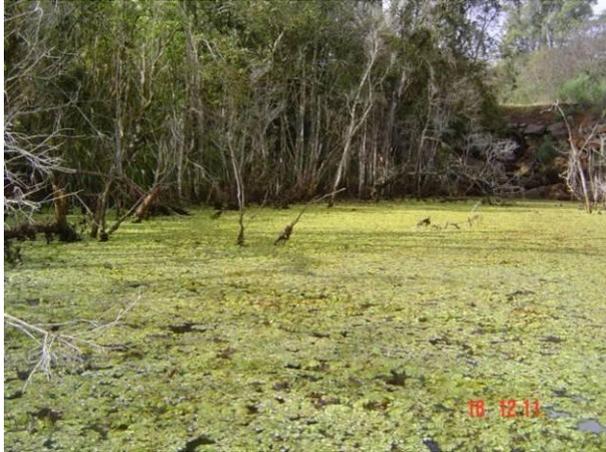
No mesmo braço do reservatório, porém no final do canal, foi registrada a presença da espécie *Salvinia molesta* (Figura 4-LIII e Figura 4-LIV).

Figura 4-LIII: Amostragem de macrófitas Tributário margem esquerda do reservatório, final do canal (P27).

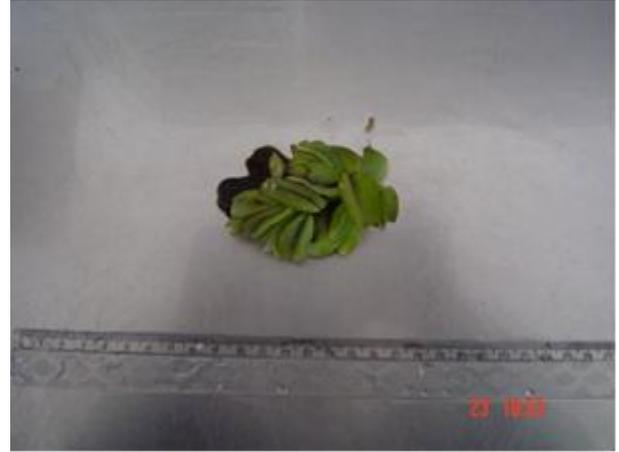
Figura 4-LIV: Detalhe da espécie *Salvinia molesta* coletada no ponto P27, final do canal.

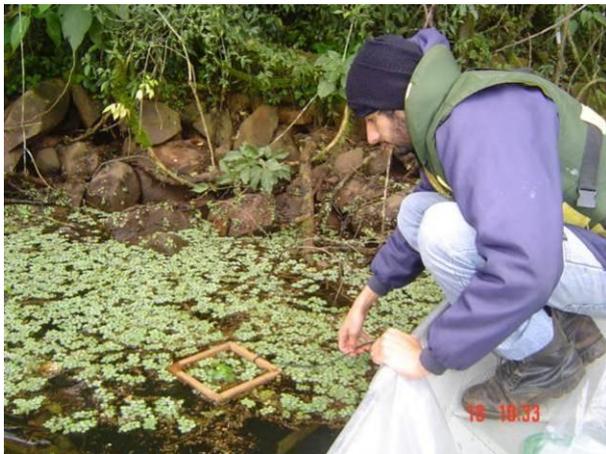
No braço do reservatório cujo contribuinte é o rio Lajeado Bonito (P28), foi registrado na campanha de abril a presença das espécies *Lemna minor* e *Salvinia auriculata*, já nesta campanha foi registrada as espécies *Eichhornia crassipes* e *Salvinia auriculata* (Figura 4-LV e Figura 4-LVI).

Figura 4-LV: Amostragem de macrófitas no Tributário rio Lajeado Bonito (P28 margem direita).

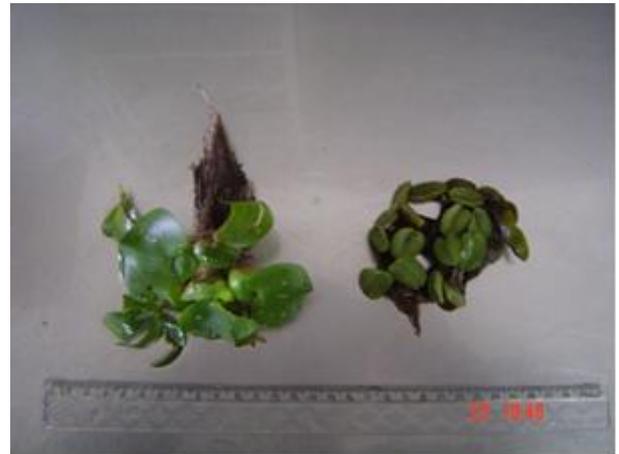
Figura 4-LVI: Detalhe das espécies *Eichhornia crassipes* e *Salvinia auriculata* coletada no ponto P28 margem direita.

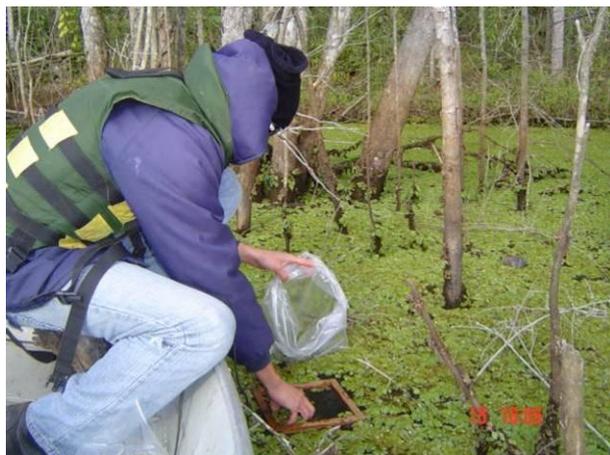
No braço do reservatório cujo contribuinte é o rio Arroio Bonito (P30), foi registrado a presença das espécies *Salvinia auriculata* e *Salvinia molesta* na campanha anterior, já nesta campanha de julho somente a espécie *Salvinia molesta* (Figura 4-LVII e Figura 4-LVIII).

Figura 4-LVII: Amostragem de macrófitas no Tributário Arroio Bonito (P30).

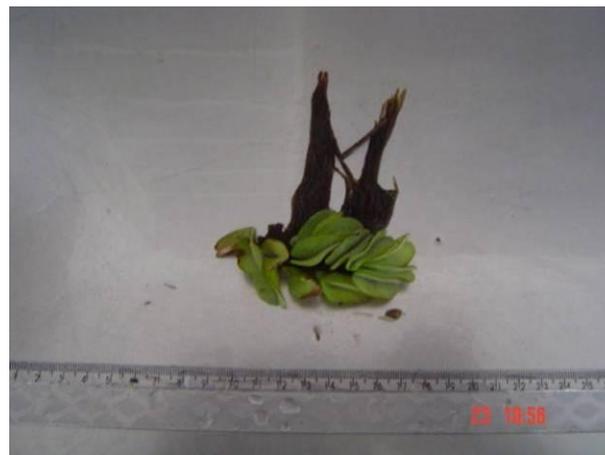
Figura 4-LVIII: Detalhe da espécie *Salvinia molesta* coletada no ponto P30.

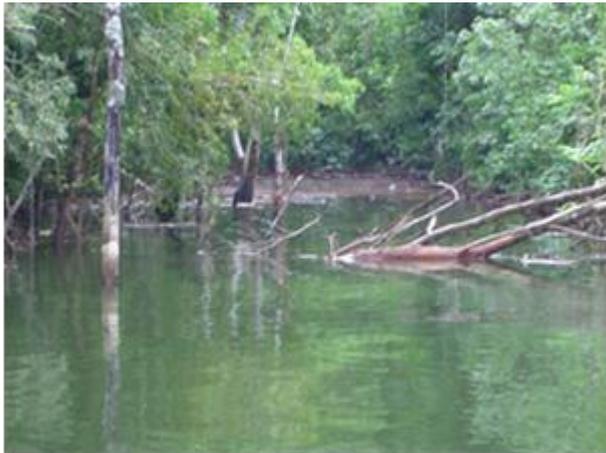
Figura 7-V: Reservatório, margem direita alagado, montante do canal (P25).
