Foz do Chapecó

RELATÓRIO TÉCNICO DE ANDAMENTO - RTR08

FASE RESERVATÓRIO

Programa 7 - Monitoramento Limnológico e de Qualidade da Água
Sub-Programa 7.3 - Monitoramento e Controle de Macrófitas Aquáticas

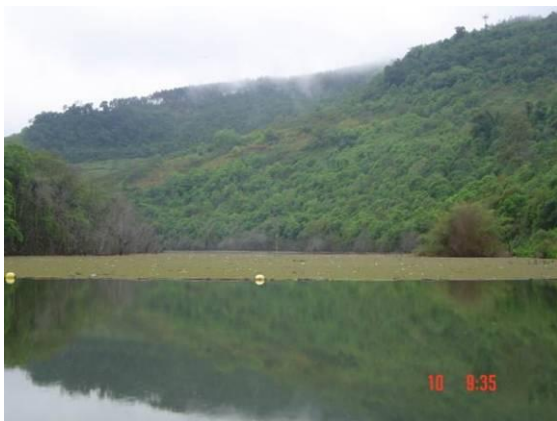
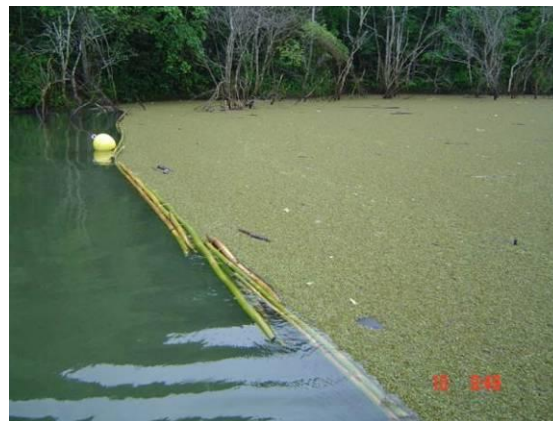
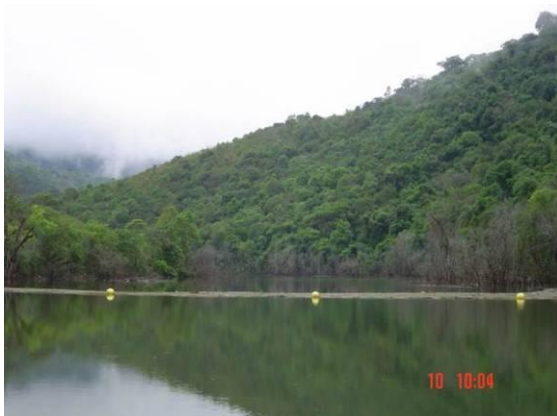
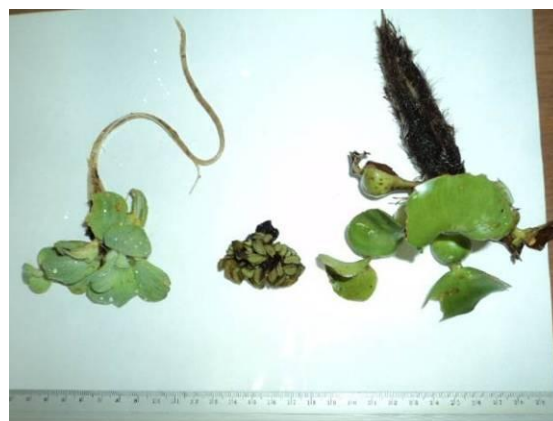
No braço do contribuinte Tributário rio Irani (P09), na campanha de julho foi registrado a presença das espécies *Salvinia auriculata* e *Pistia stratiotes* em estágio inicial de desenvolvimento. Já nesta campanha de outubro foi registrado o predomínio da espécie *Salvinia auriculata* em estágio inicial de desenvolvimento, com alguns exemplares de *Pistia stratiotes* e de *Eichhornia crassipes* (Figura 3-II a Figura 3-V).

Figura 3-II: Detalhes do banco de macrófitas no Tributário rio Irani, primeira barreira de contenção (P09).

Figura 3-III: Detalhes do banco de macrófitas no Tributário rio Irani, segunda barreira de contenção (P09).

Figura 3-IV: Detalhes do banco de macrófitas no Tributário rio Irani, terceira barreira de contenção (P09).

Figura 3-V: Detalhe das espécies *Pistia stratiotes*, *Salvinia auriculata* e *Eichhornia crassipes* coletada no ponto P09.

Destaca-se a necessidade de continuidade das intervenções de remoção principalmente nos braços do reservatório cujos contribuintes são: rio Irani (P09), Tributário margem esquerda do reservatório (P17), Lajeado Carneiro (P18), rio Tigre (P19) e rio Lamedor (P22), Tributário margem esquerda do reservatório (P27), pois são os pontos que apresentaram os maiores bancos de macrófitas. O Tributário margem esquerda do reservatório (P27) foi incluído nesse grupo, pois apresentou crescimento no seu banco de macrófitas, mas vale ressaltar que ainda é o menor entre os seis citados acima.

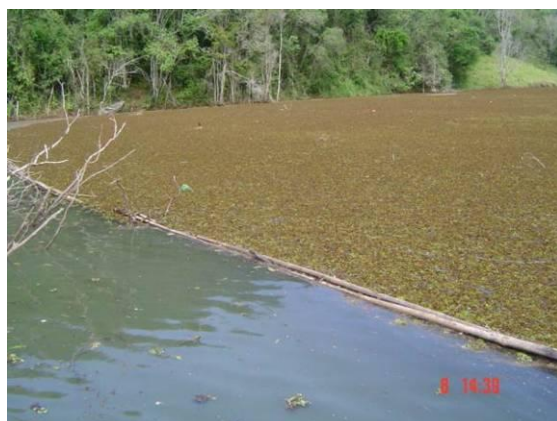
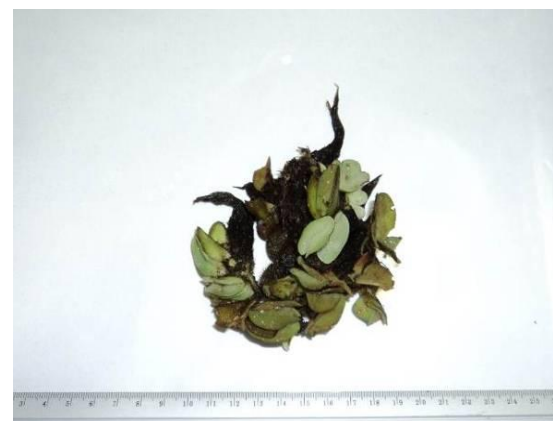
No braço do contribuinte Tributário margem esquerda do reservatório (P17) na campanha anterior foi registrada um banco de macrófitas da espécie *Salvinia auriculata* e nesta campanha esta espécie se manteve. Em campo verificou-se que essa espécie (Figura 3-VI e Figura 3-VII) estava secando.

Figura 3-VI: Detalhes do banco de macrófitas no Tributário margem esquerda do reservatório (P17).

Figura 3-VII: Detalhe da espécie *Salvinia auriculata* coletada no ponto P17.

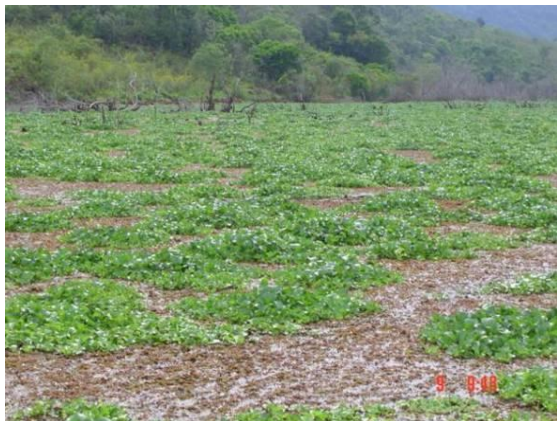
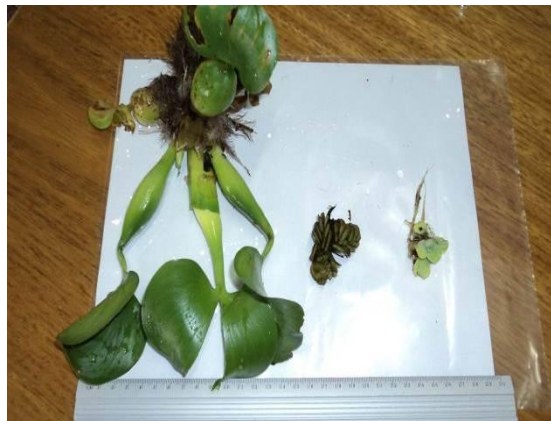
No braço do reservatório cujo contribuinte é o Tributário Lajeado Carneiro (P18) na campanha de julho foi registrado as espécies *Eichhornia crassipes* e *Salvinia molesta*. Já nesta campanha de outubro foi registrado as espécies *Eichhornia crassipes*, *Salvinia molesta* (praticamente seca) e *Pistia stratiotes* (Figura 3-VIII e Figura 3-IX).

Figura 3-VIII: Detalhes do banco de macrófitas no Tributário Lajeado Carneiro (P18).

Figura 3-IX: Detalhe das espécies *Eichhornia crassipes*, *Salvinia molesta* e *Pistia stratiotes* coletadas no ponto P18.

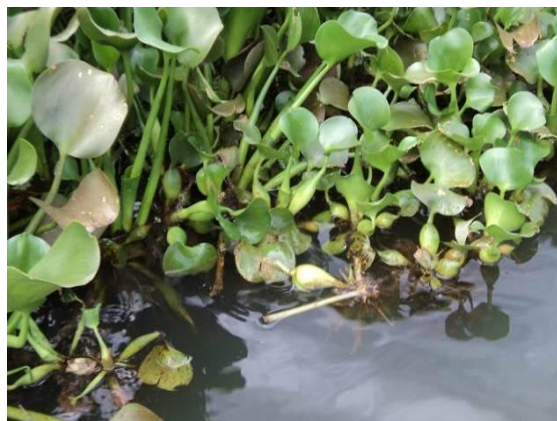
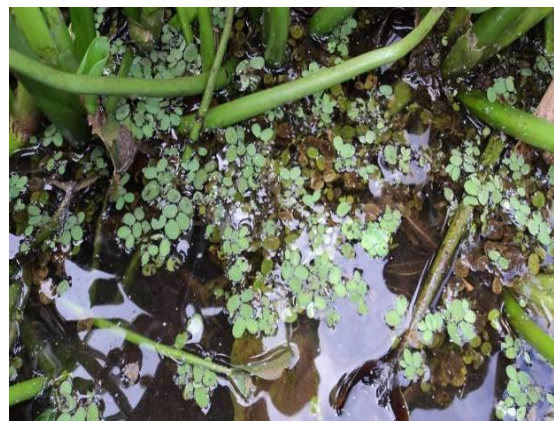
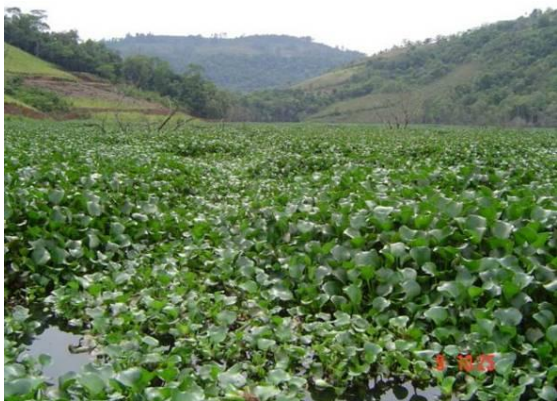
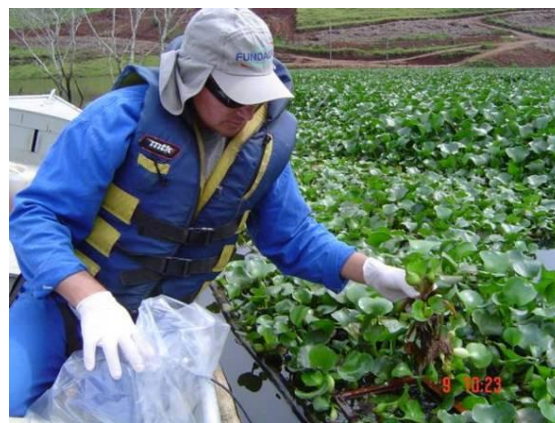
No braço do reservatório cujo contribuinte é o Tributário rio Tigre (P19) no mês de julho foram encontradas as espécies *Eichhornia azurea*, *Eichhornia crassipes* e *Salvinia auriculata*. Nesta campanha de monitoramento do mês de outubro foram registradas as mesmas espécies, em um banco 50% menor que na campanha anterior, pois as macrófitas foram removidas (Figura 3-X a Figura 3-XIII).

Figura 3-X: Detalhes das espécies *Eichhornia azurea*, *Eichhornia crassipes* no Tributário rio Tigre (P19).

Figura 3-XI: Detalhes das espécies *Eichhornia azurea* e *Salvinia auriculata* no ponto P19.

Figura 3-XII: Detalhe do banco da macrófitas aquáticas no ponto P19.

Figura 3-XIII: Amostragem de macrófitas no Tributário rio Tigre (P19).

Nesta oitava campanha foi constatado que a maioria dos bancos de macrófitas apresentou tênue diminuição, com destaque para o banco do Tributário rio Tigre (P19) que apresentou redução de aproximadamente 50%. Exceção para Tributário rio Lajeado Grande (P26), Tributário margem esquerda do reservatório (P27) e o Arroio Bonito (P30), que apresentaram crescimento dos bancos, porém sem formar bancos expressivos.

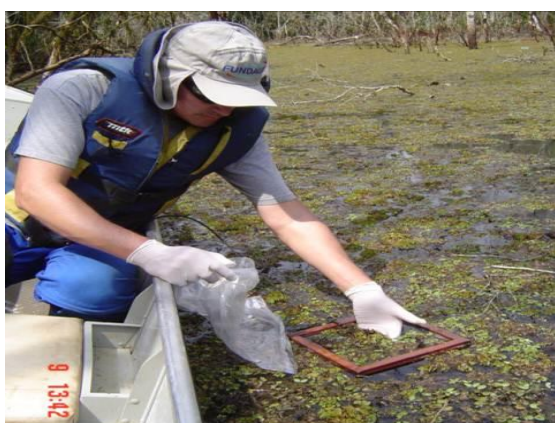
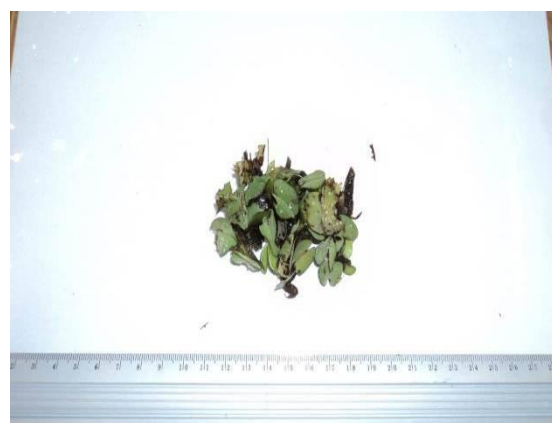
Na amostra de macrófitas obtida no braço do reservatório cujo contribuinte é o rio Lamedor (P22), na campanha de julho foi registrado a presença das espécies *Salvinia auriculata* e *Salvinia molesta*, em dois braços desse tributário, na margem esquerda. Nesta campanha de outubro foi registrada somente a espécie *Salvinia auriculata* (Figura 3-XIV e Figura 3-XV).

Figura 3-XIV: Amostragem de macrófitas no Tributário rio Lamedor (P22).

Figura 3-XV: Detalhe da espécie *Salvinia auriculata* coletada no ponto P22.

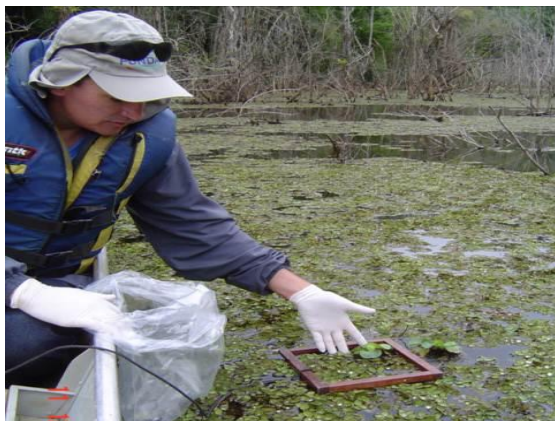
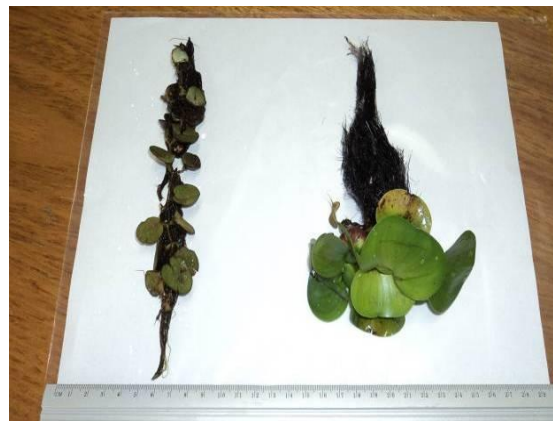
No braço do reservatório cujo contribuinte é o Tributário margem esquerda do reservatório (P27), na campanha anterior foi registrado a presença das espécies *Eichhornia crassipes* e *Salvinia auriculata* e nesta campanha foram registradas as mesmas espécies, mas o banco cresceu consideravelmente (Figura 3-XVI e Figura 3-XVII).

Figura 3-XVI: Amostragem de macrófitas Tributário margem esquerda do reservatório (P27).

Figura 3-XVII: Detalhe das espécies *Eichhornia crassipes* e *Salvinia auriculata* coletadas no ponto P27.

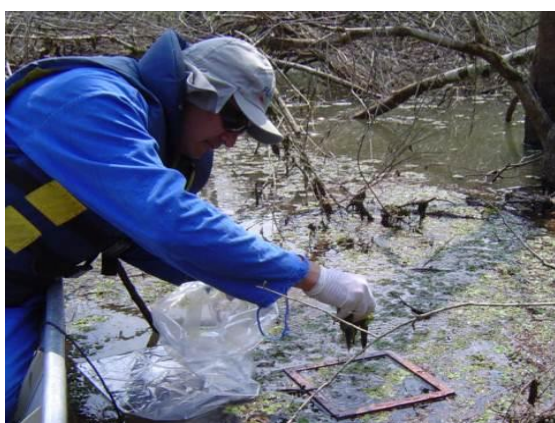
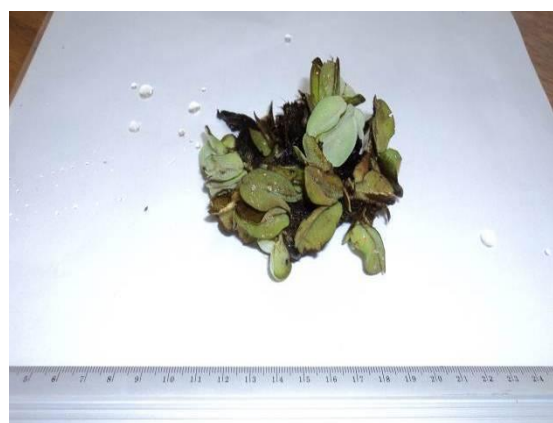
No braço do reservatório cujo contribuinte é o Tributário Lajeado Grande (P16), afluente do rio Passo Fundo, foi registrado a presença da espécie *Salvinia auriculata* na campanha de julho e nesta campanha se manteve a mesma espécie, porém em quantidade menor (Figura 3-XVIII e Figura 3-XIX).

Figura 3-XVIII: Amostragem no Tributário Lajeado Grande, afluente do rio Passo Fundo (P16).

Figura 3-XIX: Detalhe da espécie *Salvinia auriculata* coletada no ponto P16.

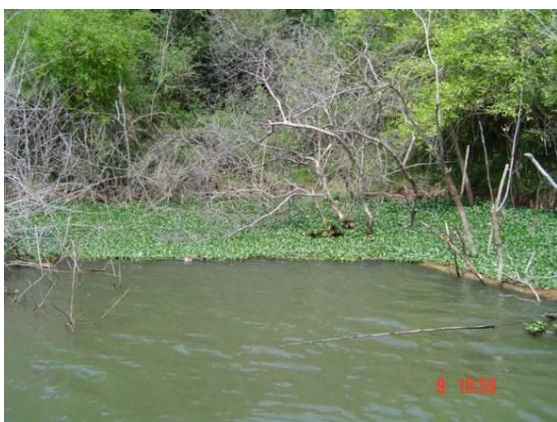
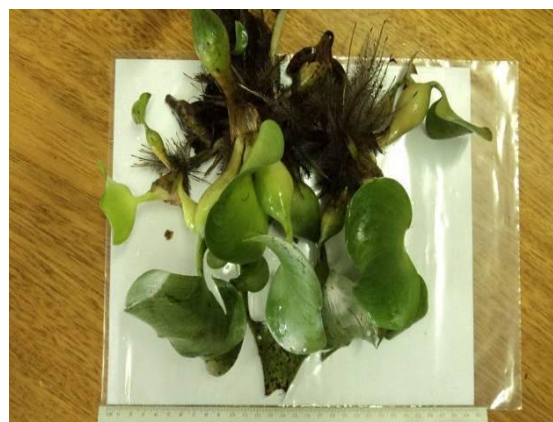
Na foz do Tributário rio Tigre, margem esquerda do reservatório, foi registrada a presença das espécies *Eichhornia azurea*, *Salvinia auriculata* e *Salvinia molesta* na campanha anterior, já nesta campanha de outubro foi registrada somente a espécie *Eichhornia crassipes* (Figura 3-XX e Figura 3-XXI).

Figura 3-XX: Detalhe do banco de macrófitas na foz do Tributário rio Tigre, margem esquerda do reservatório.

Figura 3-XXI: Detalhe da espécie *Eichhornia crassipes* coletada na foz do Tributário rio Tigre (entre P19 e P20).

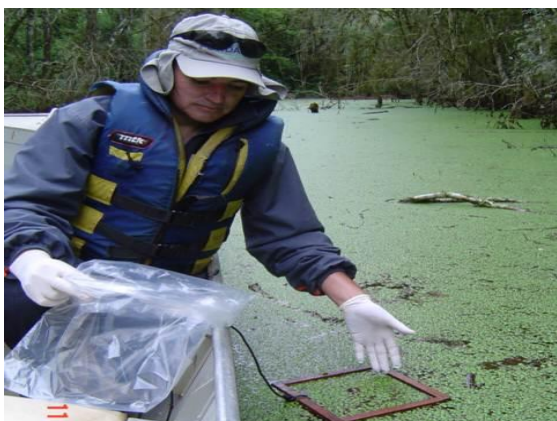
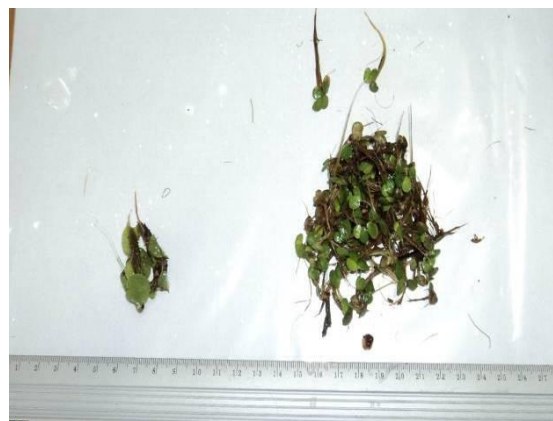
No braço do reservatório cujo contribuinte é o Tributário rio Lajeado Grande (P26) na campanha de julho foi registrado a presença de macrófitas da espécie *Lemna sp.* Nesta campanha, foi registrada a mesma espécie além da *Salvinia auriculata* (Figura 3-XXII e Figura 3-XXIII).

Figura 3-XXII: Amostragem de macrófitas no Tributário rio Lajeado Grande (P26).

Figura 3-XXIII: Detalhe das espécies *Salvinia auriculata* e *Lemna sp.* coletadas no ponto P26.

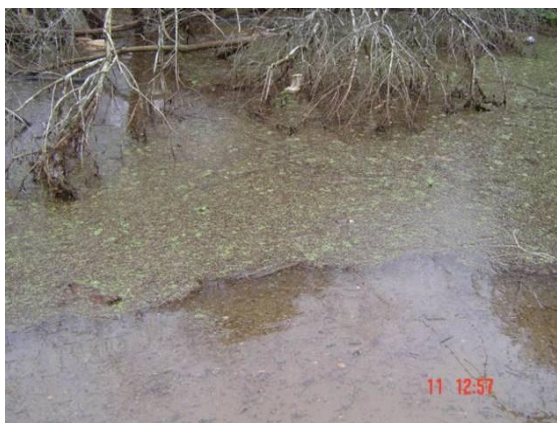
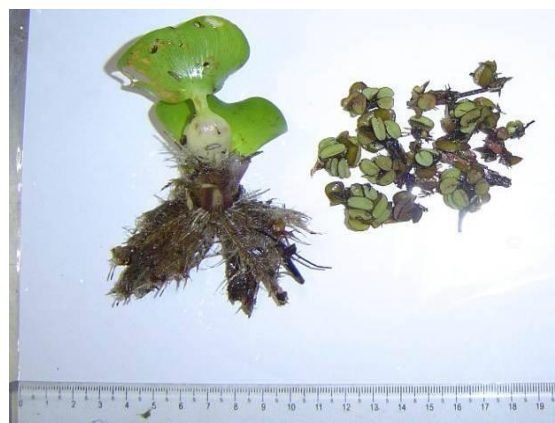
No braço do reservatório cujo contribuinte é o rio Lajeado Bonito (P28), foi registrado na campanha de julho a presença das espécies *Eichhornia crassipes* e *Salvinia auriculata*. Nesta campanha foram registradas as mesmas espécies, no entanto em menor proporção (Figura 3-XXIV e Figura 3-XXV).

Figura 3-XXIV: Detalhes do banco de macrófitas no Tributário rio Lajeado Bonito (P28).

Figura 3-XXV: Detalhe das espécies *Eichhornia crassipes* e *Salvinia auriculata* coletada no ponto P28.

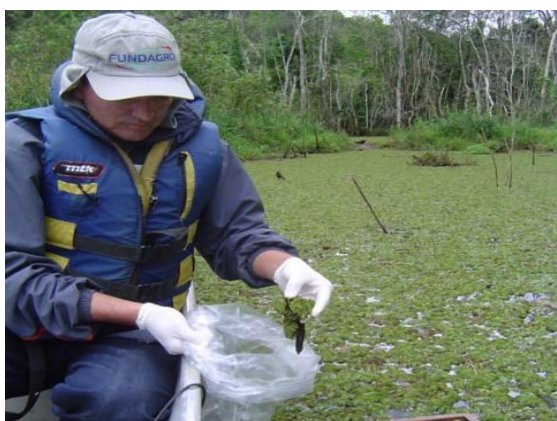
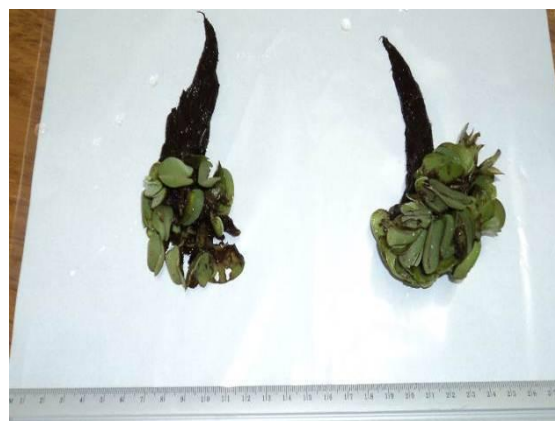
No braço do reservatório cujo contribuinte é o rio Arroio Bonito (P30), foi registrado a presença das espécies *Salvinia auriculata* e *Salvinia molesta* na campanha anterior, já nesta campanha a banco apresentou aumento e se mantiveram as mesmas espécies (Figura 3-XXVI e Figura 3-XXVII).

Figura 3-XXVI: Amostragem de macrófitas no Tributário Arroio Bonito (P30).

Figura 3-XXVII: Detalhe das espécies *Salvinia auriculata* e *Salvinia molesta* coletadas no ponto P30.
