SUBPROGRAMA 7.2 – MONITORAMENTO DOS AQUÍFEROS FRIO E TERMAL

1 Apresentação

Este documento contempla as atividades realizadas entre os meses de março e agosto de 2013 referentes ao **Programa de Monitoramento dos Aquíferos Frio e Termal da Usina Hidrelétrica Foz do Chapecó**, que vem sendo desenvolvido pelas empresas PROGEO e SOCIOAMBIENTAL, sendo esta última responsável pelos ensaios de campo. A equipe técnica envolvida está listada a seguir:

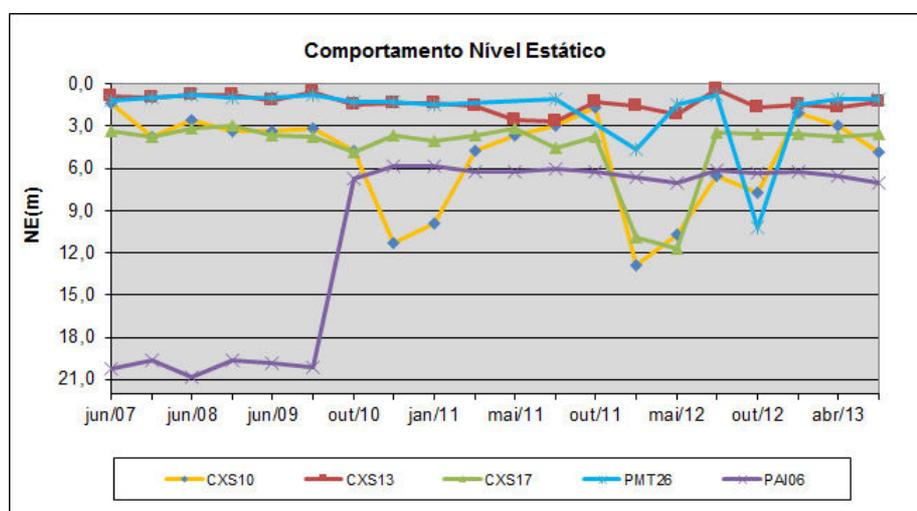
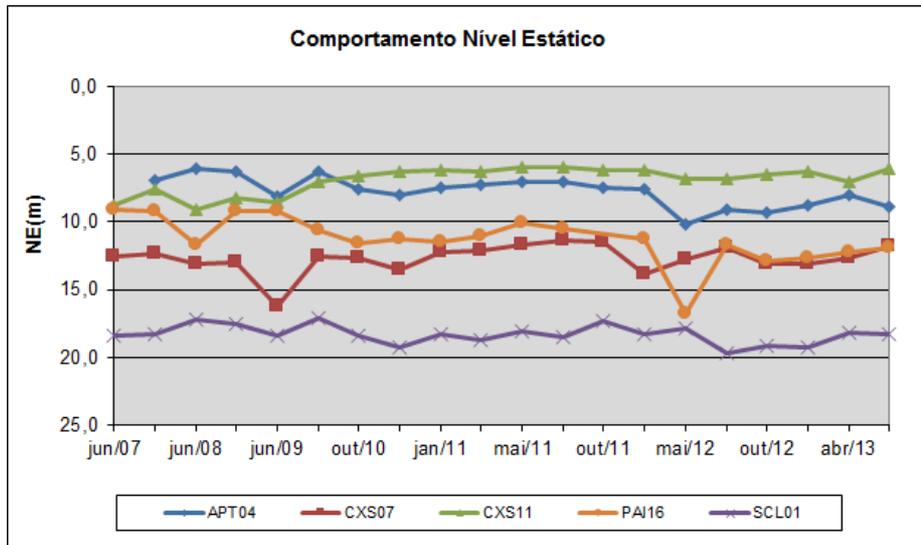
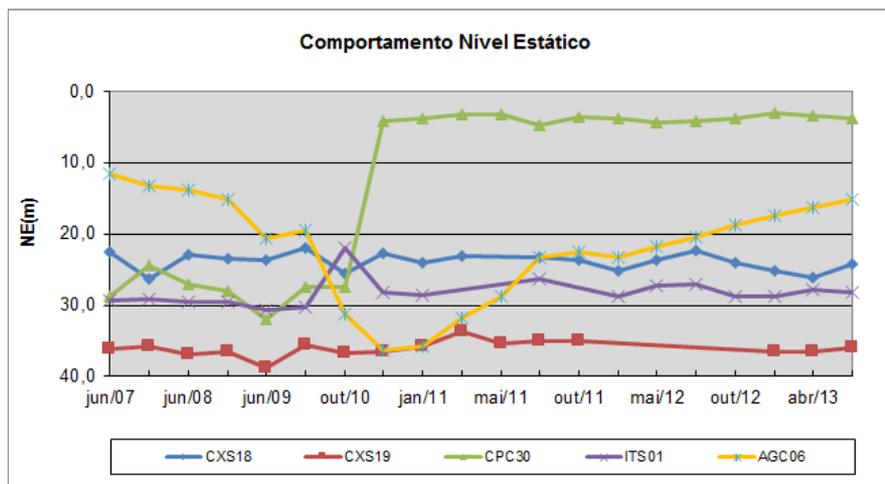
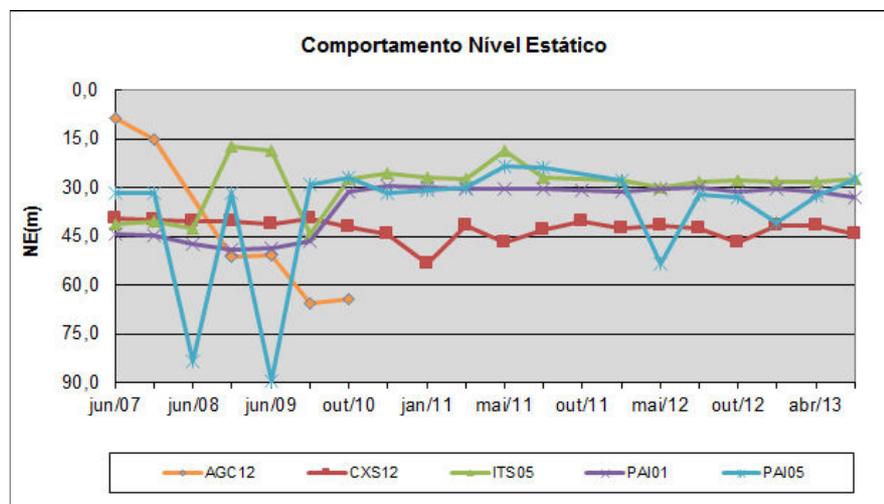
Através dos **Gráficos 4-I a 4-V**, que mostram a evolução do nível estático desde o início do monitoramento, é possível verificar que as variações verificadas durante o período compreendido entre os meses de março e agosto/13 estão entre os mínimos e máximos já ocorridos.

Gráfico 4-I: Nível Estático

Gráfico 4-II: Nível Estático

Gráfico 4-III: Nível Estático

Gráfico 4-IV: Nível Estático

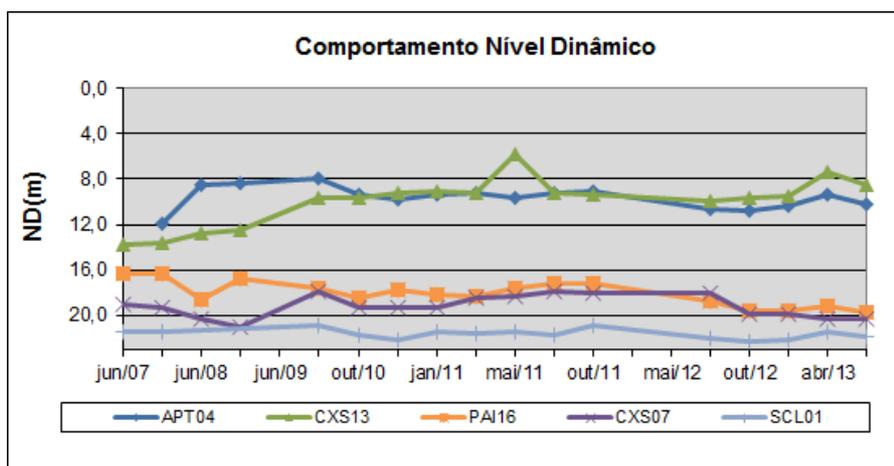
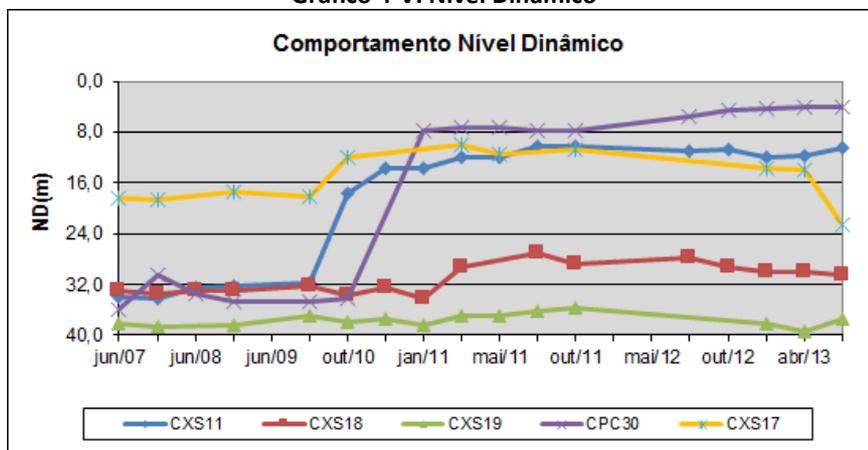
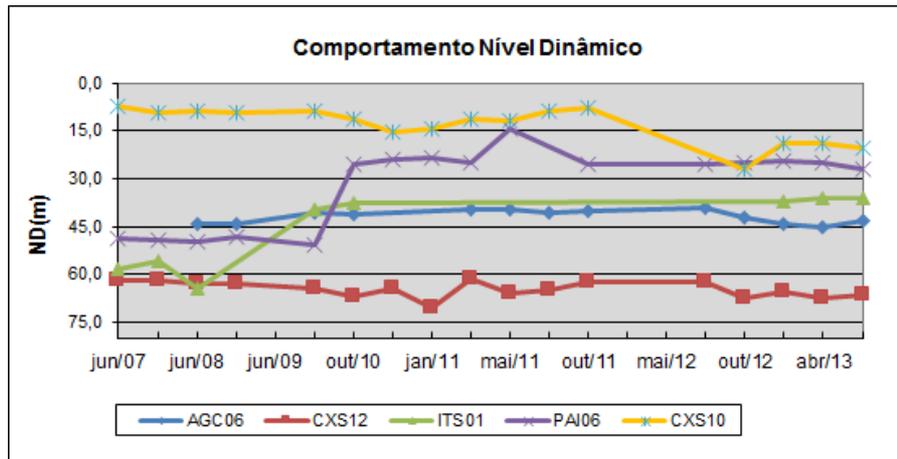
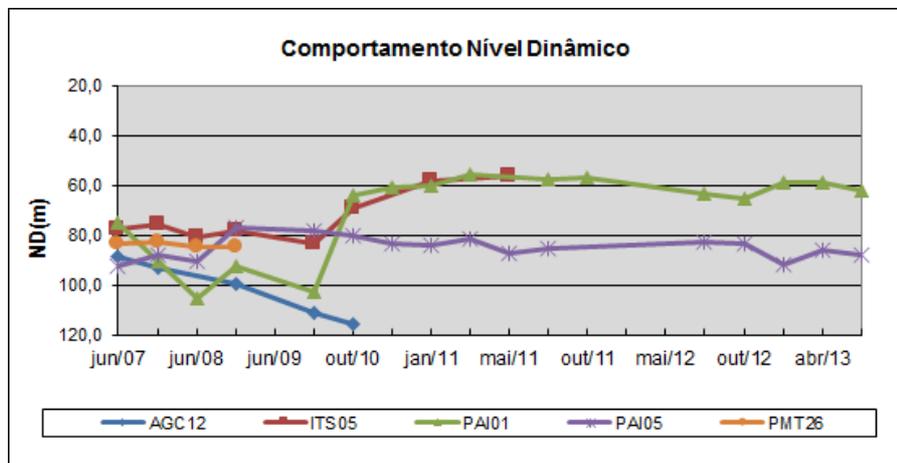
Com relação ao nível dinâmico, observamos neste período que a variação mais significativa ocorreu no poço CXS17, com rebaixamento do nível, conforme Gráficos 4-VI a 4-X.

Gráfico 4-V: Nível Dinâmico

Gráfico 4-VI: Nível Dinâmico

Gráfico 4-VII: Nível Dinâmico

Gráfico 4-VIII: Nível Dinâmico

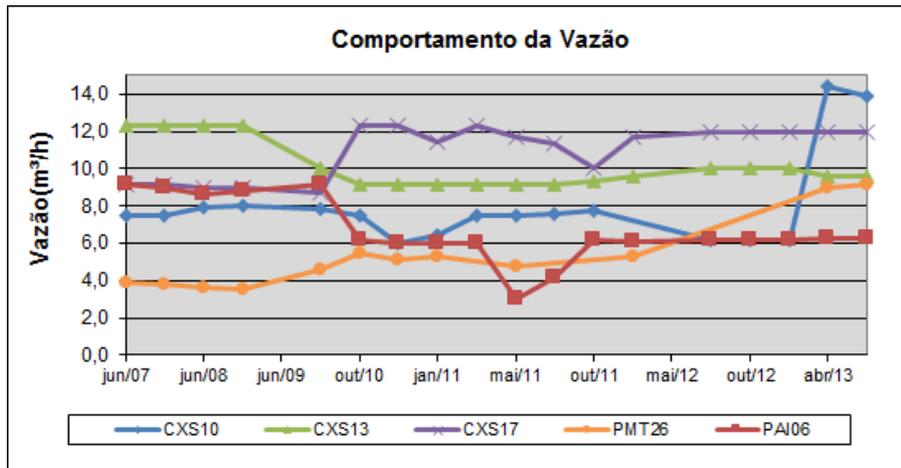
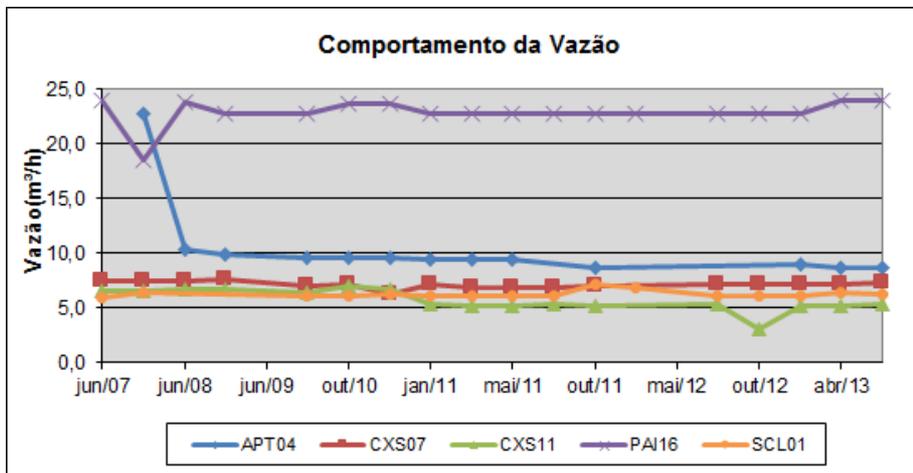
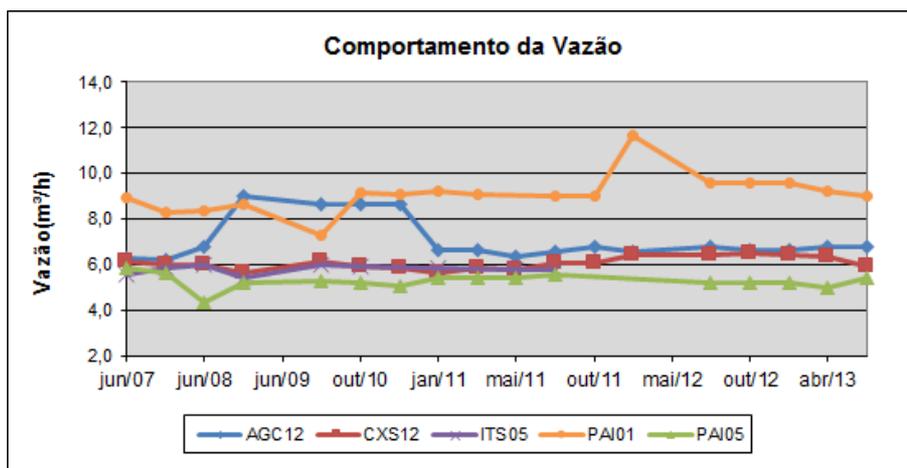
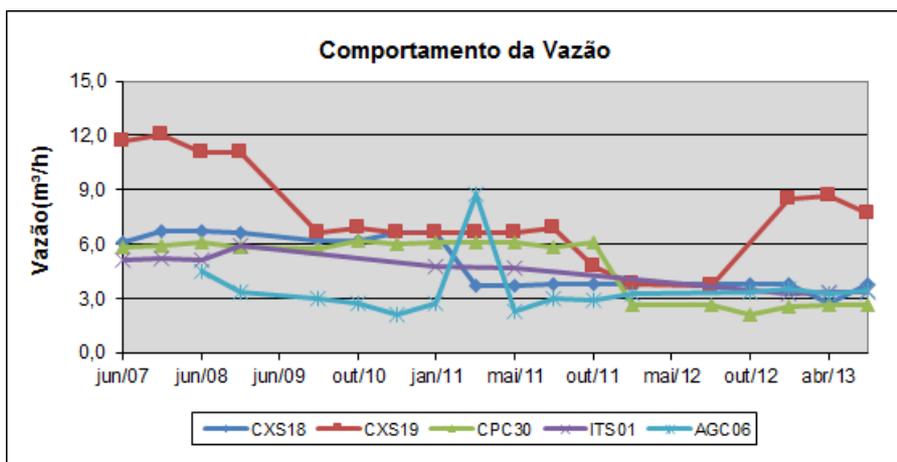
Os Gráficos 4-XI a 4-XV apresentam o comportamento da vazão, onde é possível observar que neste período apenas o poço CXS10 apresentou variação significativa (aumento da vazão).

Gráfico 4-IX: Vazão

Gráfico 4-X: Vazão

Gráfico 4-XI: Vazão

Gráfico 4-XII: Vazão
