Relatório Executivo UHE-FC. N-2

Foz do Chapecó Energia S.A.

SERVIÇO: “RECUPERAÇÃO DE ÁREA DEGRADADA E MANUTENÇÃO DAS ÁREAS EM RECUPERAÇÃO NO ANTIGO CANTEIRO DE OBRAS DA UHE FOZ DO CHAPECÓ”.

Período: maio /2014.

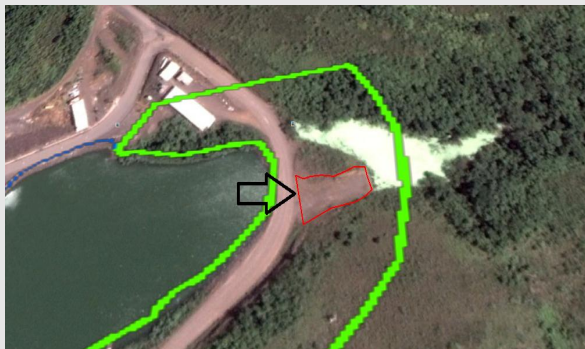
(Figura 1) Croqui da Área do enchedor de pipa.

Recuperação de 1.250 m² de áreas degradadas na área antes denominada “enchedor de pipa” do antigo canteiro de obras da UHE Foz do Chapecó, no Município de Águas de Chapecó (vide Figura 1), onde deverão ser realizadas as seguintes atividades:

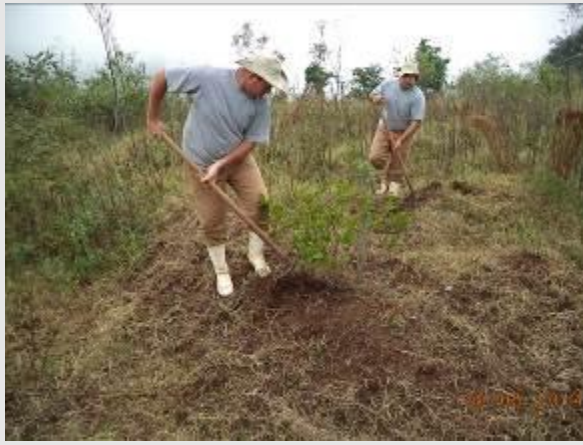
Capina nos núcleos.

A equipe iniciou as atividades nas áreas , 3/30, 17,18,19, 27,, 29,50, onde foram inicialmente identificados dos núcleos para então iniciar a capina, com a presença de capineiras nativas e *Braquiária Decumbes*, usou-se roçadeiras costais e foices para rebaixar a biomassa e posterior capina.

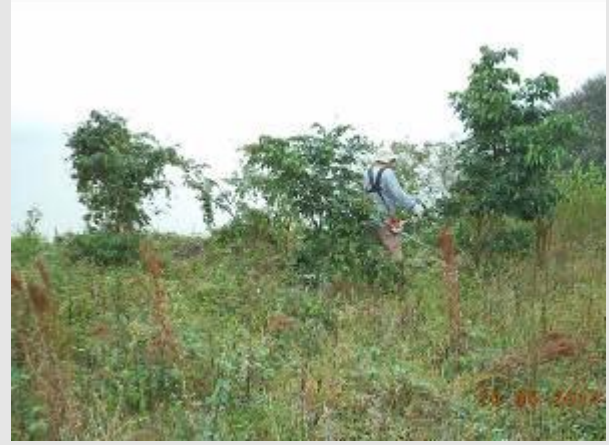
Vista de colaborador usando roçadeira.

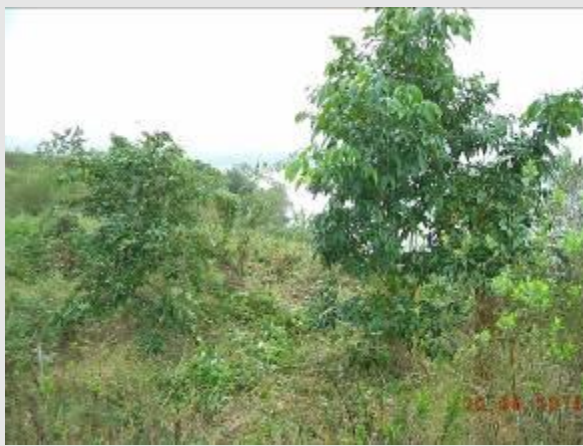
Vista de núcleo antes da intervenção.

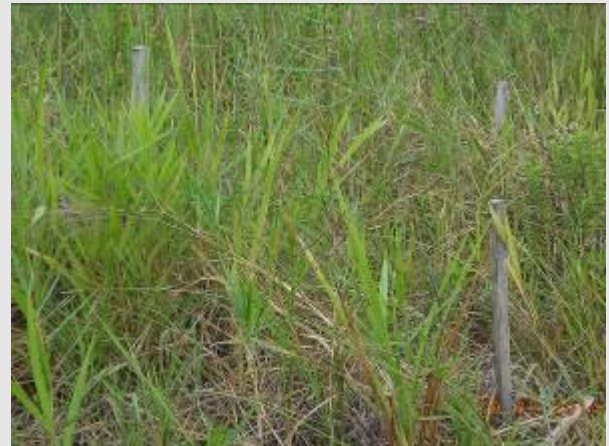
Núcleo com presença de Braquiária.

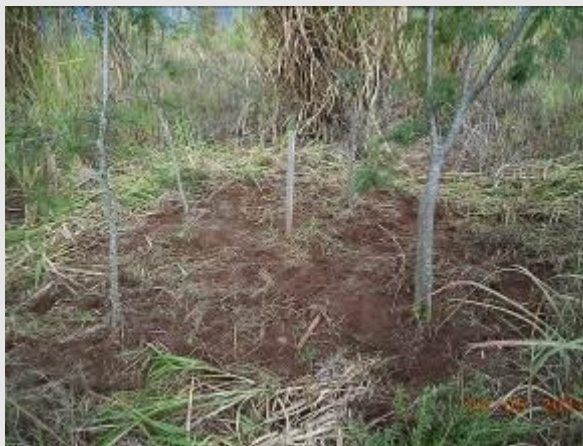
Núcleo após limpeza.

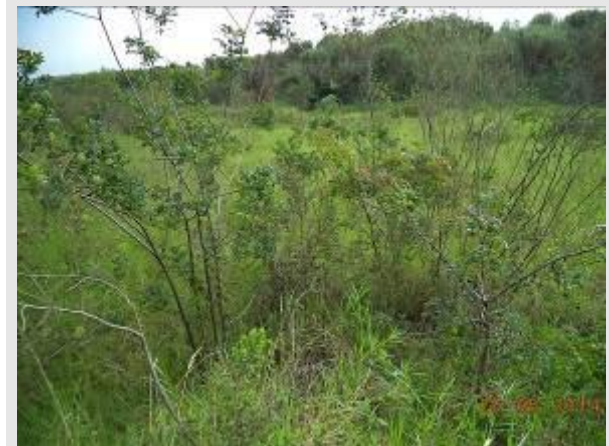
Núcleo de aroeiras.

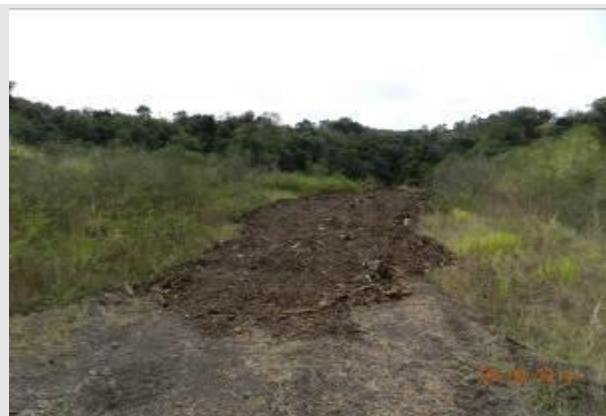
Área do enchedor de pipa, material colocado em área degradada para reafeiçoamento e posterior recuperação.

Foi lançado material orgânico (serapilheira) nesta área, conforme fotos no relatório fotográfico a baixo. Este material é muito eficaz na recuperação da área tendo em vista sua composição orgânica e também o banco de sementes que traz entre o mesmo. No próximo período estaremos executando as demais atividades previstas para esta área.

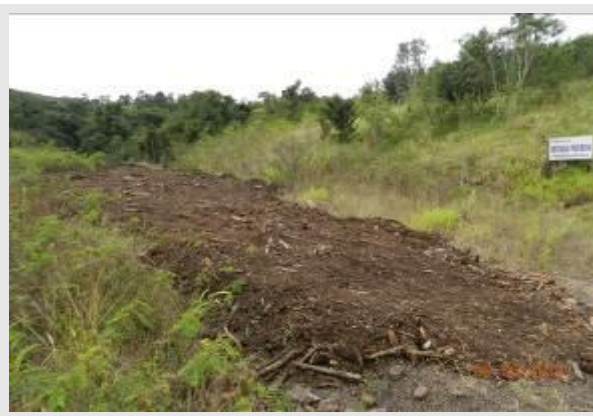
Material oriundo de serapilheira retirada do reservatório da UHE Foz do Chapecó.
