UHE ITAOCARA S.A.

PROGRAMA DE GESTÃO AMBIENTAL - PGA

## Projeto de Prospeção Arqueológica da Área de Influência da UHE Itaocara I

ÁREA DE INFLUÊNCIA DA UHE ITAOCARA I,  
RIO PARAÍBA DO SUL

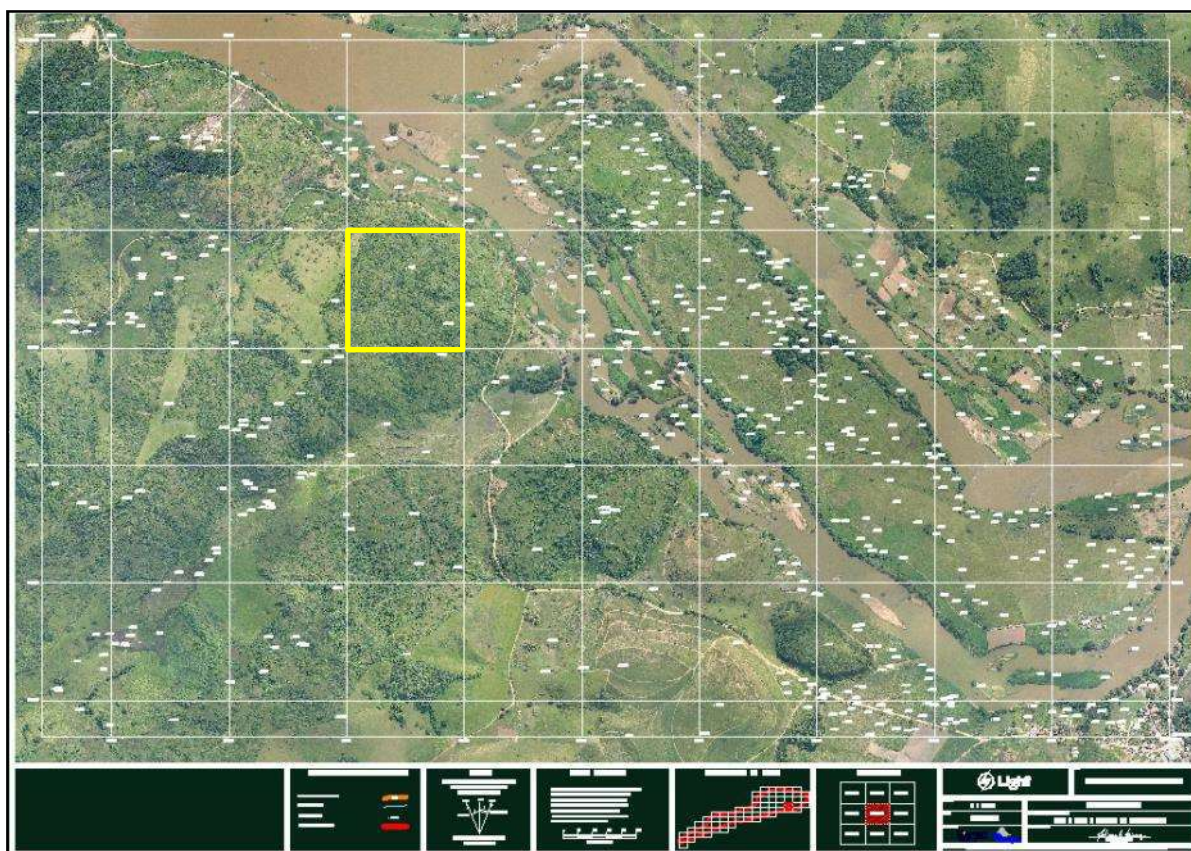
Figura 2.1 – Exemplo de ortofoto com uma das áreas de 400 x 400 m destacada.

A partir daí, eram distribuídos os pontos e verificadas, previamente, na imagem digital, as condições dos locais identificados pelas coordenadas e indicada a possibilidade de realização das intervenções, sendo eliminados os pontos associados a fortes declividades e presença de cursos ou corpos d'água. Em alguns casos, como a margem dos cursos d'água, eram estipulados pontos alternativos para evitar grandes lacunas na área prospectada.

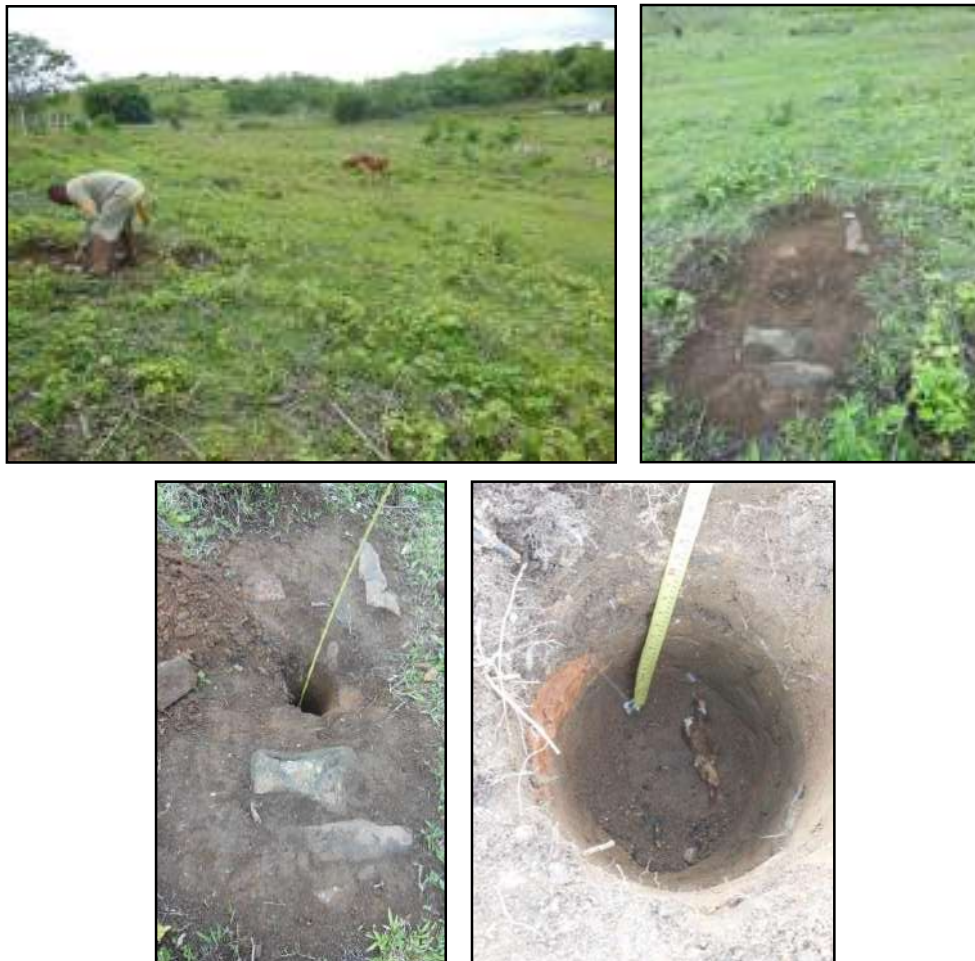
Figura 3.4.1.2.10.8 – Tradagem 3 com profundidade de 50 cm. Aspectos do entorno, evidenciação de alicerces e de tijolos maciços, assim como provável resto de esteio no fundo da intervenção. Coordenadas 786754 E, 7599024 N.

Próximo a igreja, a sudeste desta, outros vestígios de alicerces, com restos de tijolos (em 30 cm de profundidade), reboco e telhas e um provável esteio foram evidenciados numa raspagem e tradagem realizadas (Figura 3.4.1.2.10.8).

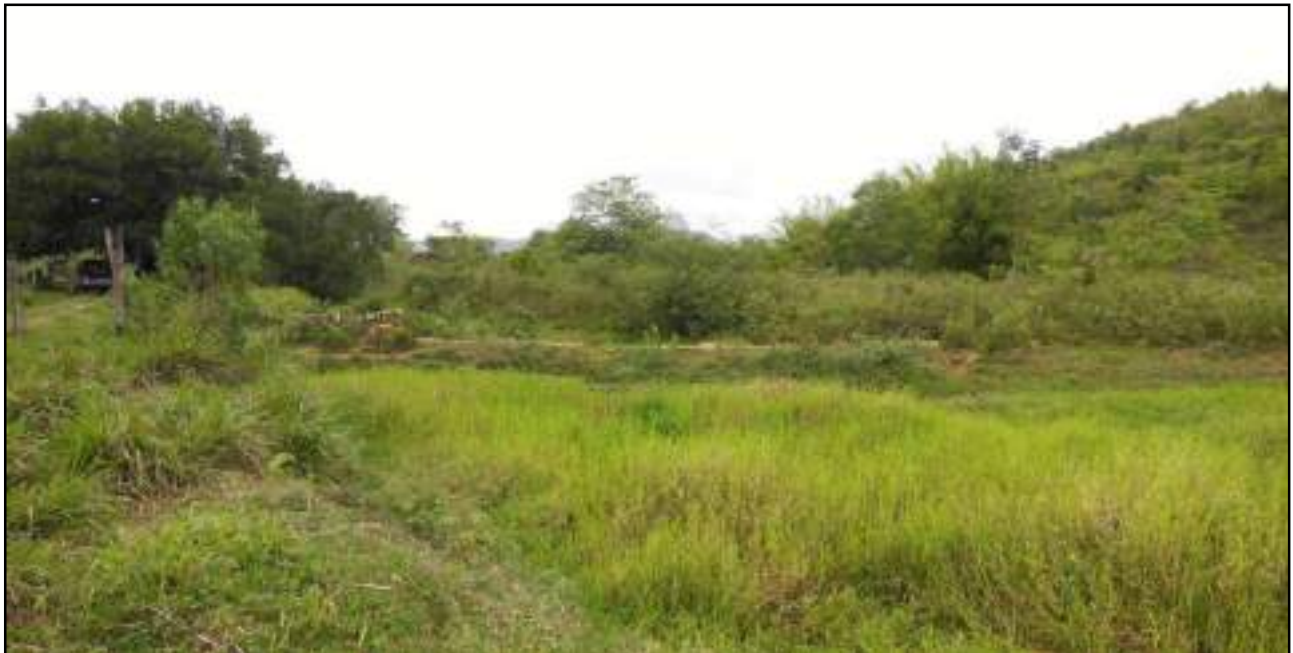
Figura 3.4.1.2.11.3 – Barragem de blocos rochosos.

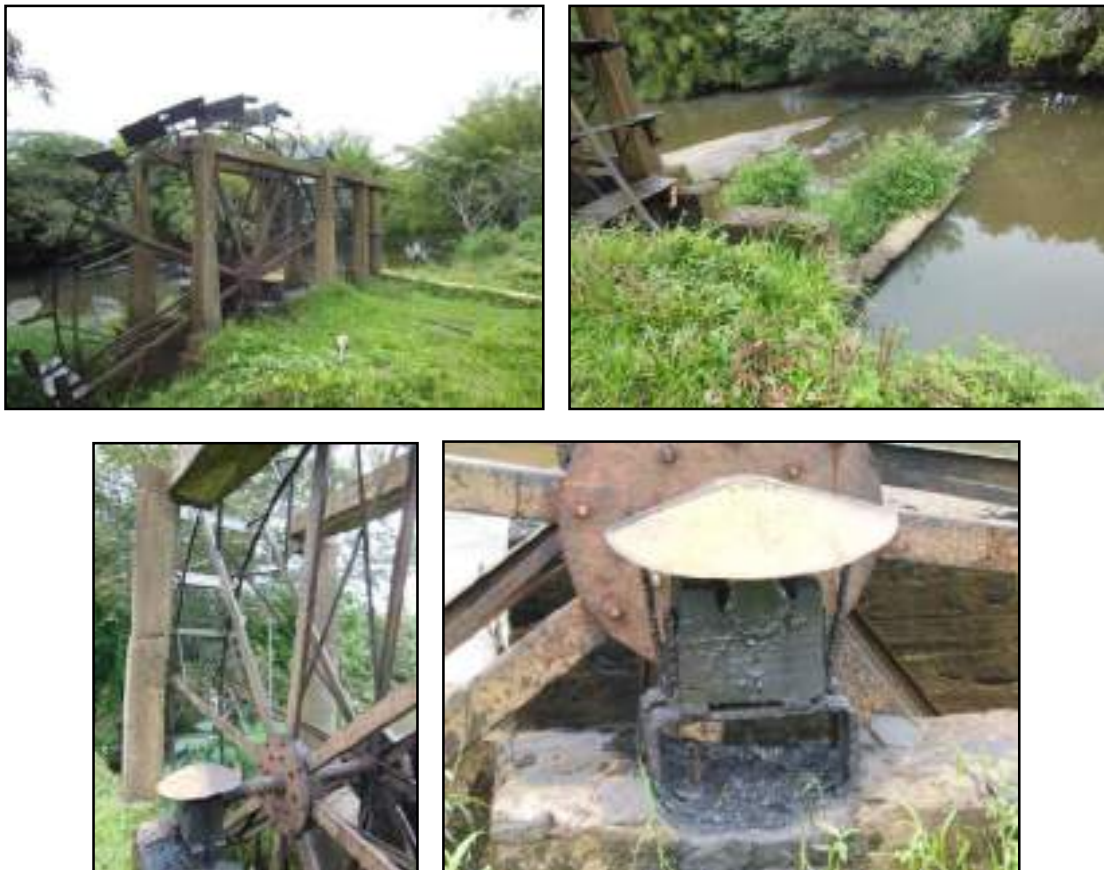
Figura 3.4.1.2.17.6 – Detalhes da estrutura de alvenaria e ferro da roda d'água. Área do sítio Cachoeira dos Patos 1. Coordenadas UTM 782728 E, 7596486 N.

Foram feitos registros fotográficos da roda d'água e feitas três intervenções para a verificação de subsuperfície. O material, bastante fragmentado, se encontra em um solo bastante compactado de textura argilosa na sua grande parte. Próximo a margem do rio Pirapetinga o sedimento era mais arenoso (Figuras 3.4.1.2.17.5 a 3.4.1.2.17.9).

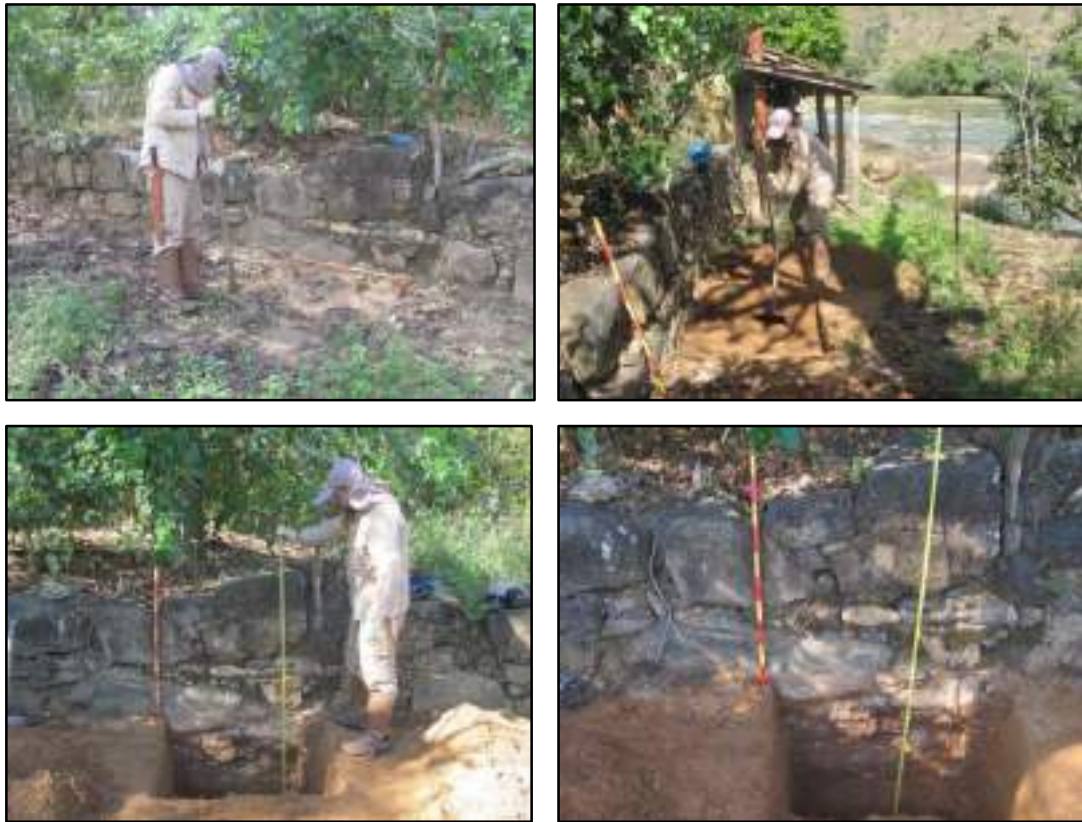
Figura 3.4.1.3.9.5 – Sondagem 3, próxima ao muro de pedras. Coordenadas UTM 792433 E, 7599161 N.

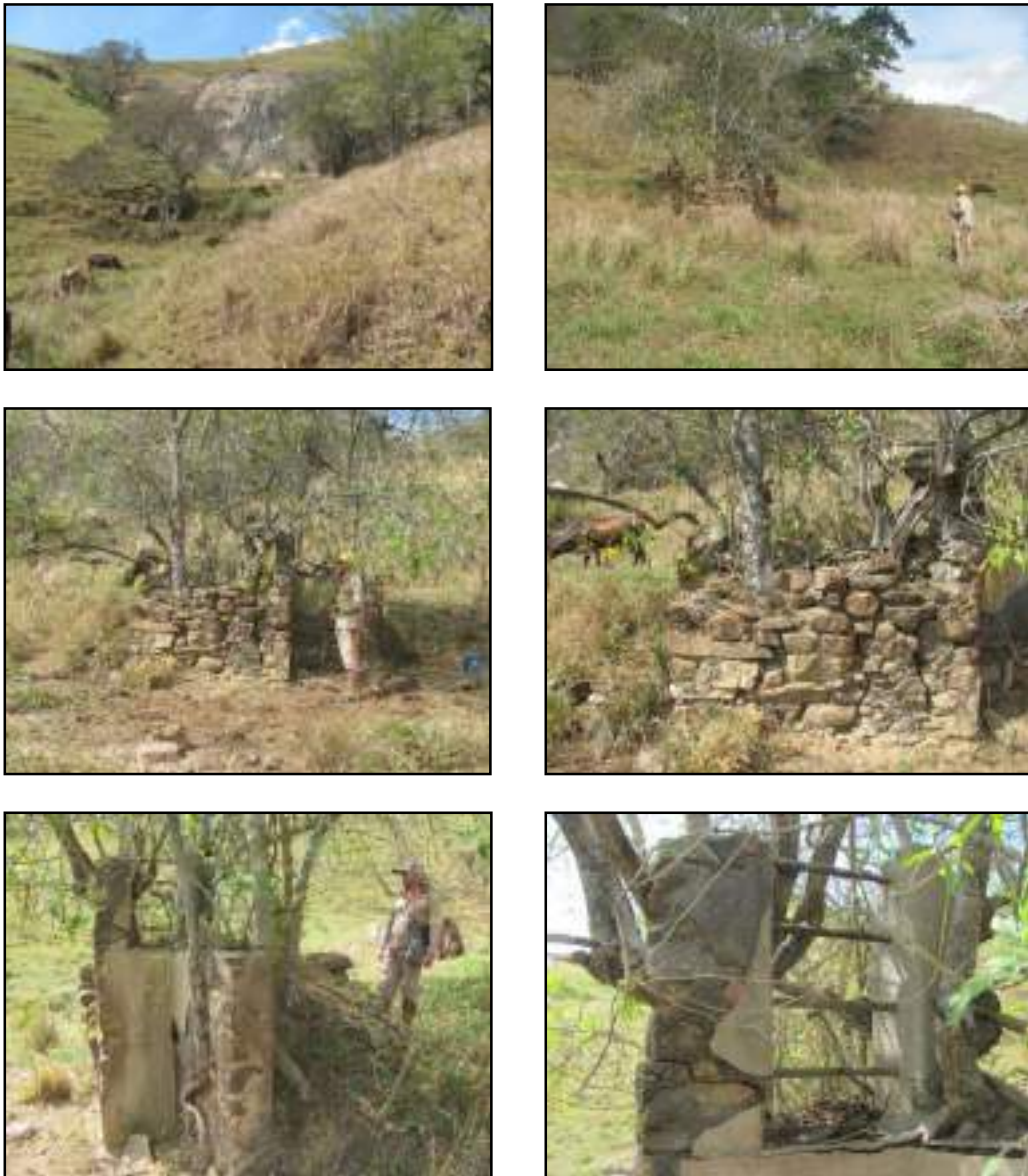
Figura 3.4.1.5.4.18 – Vista geral e de detalhe da área onde foi encontrada uma estrutura de pedras com acabamento em cimento. Ocorrência em superfície de pedras, tijolos, reboco e telhas. Coordenadas UTM 791317 E, 7598092 N.
