### 3.4.1.2.6. Sítio Arqueológico Boa Vista 4 – Coordenadas UTM 783941 E, 7597195 N. Ortofoto 21.

### 3.4.1.2.7. Sítio Arqueológico Boa Vista 5 – Coordenadas UTM 786776 E, 7601906 N. Ortofoto 8.

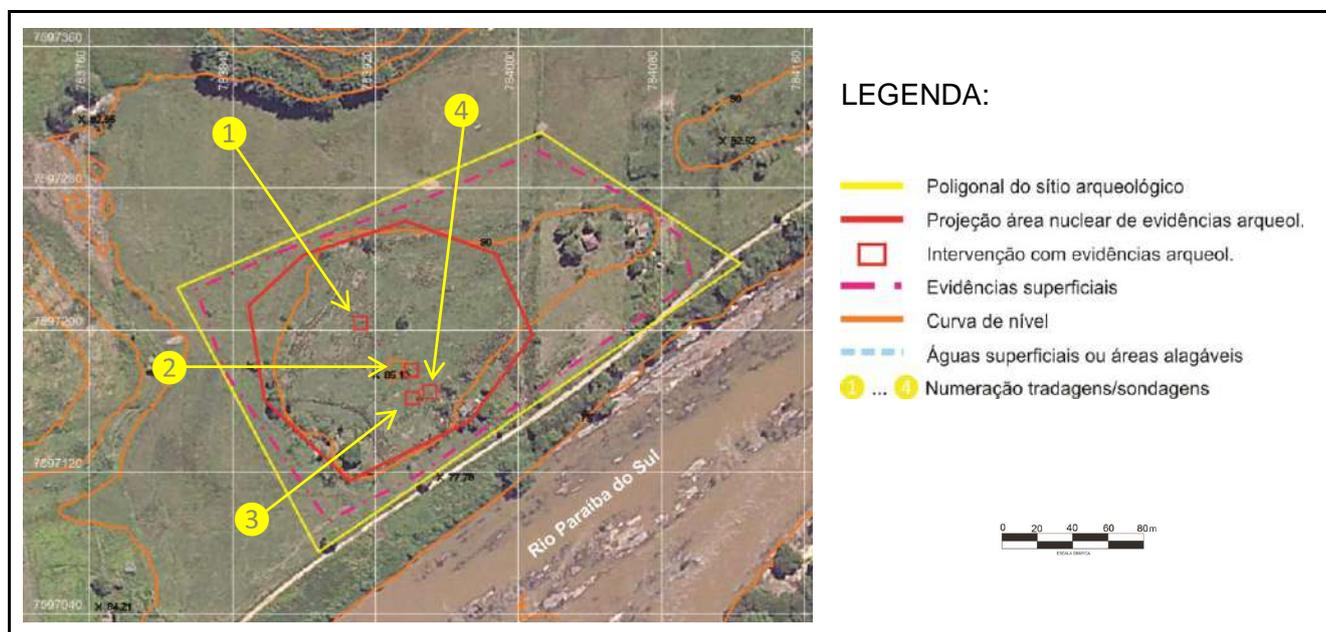
Figura 3.4.1.2.6.1 – Planta do sítio arqueológico Boa Vista 4. Santo Antônio de Pádua, RJ.

O sítio arqueológico Boa Vista 4 é uma ocupação pré-colonial, que se situa em uma elevação da margem do rio Paraíba do Sul, em propriedade do Senhor Manoel José de Campos, de código PA-119 (Figura 3.4.1.2.6.1). Os vestígios arqueológicos encontrados consistem de peças de cerâmica e de quartzo, registrados em superfície e até a profundidade de 25 cm.

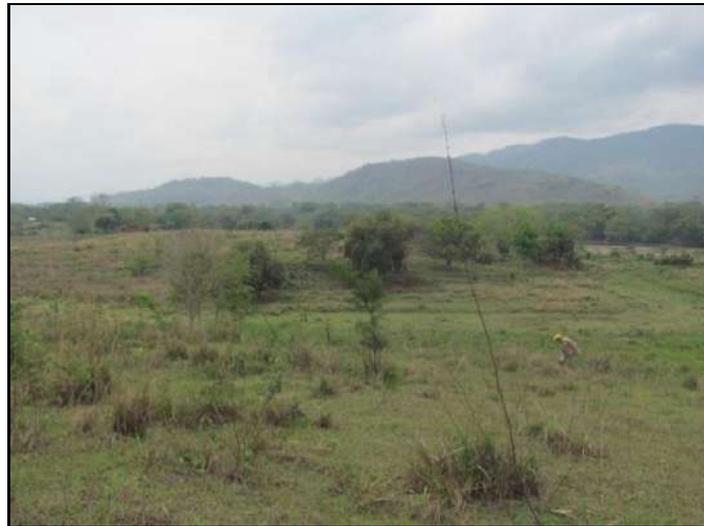
A elevação onde se encontra o sítio tem um formato alongado, paralelo ao eixo do rio Paraíba do Sul, com topo plano. Na área do sítio foram observados afloramentos de quartzo (Figuras 3.4.1.2.6.2 e 3.4.1.2.6.3).

**Figura 3.4.1.2.6.2 – Vista do morro onde se encontra o Sítio Boa Vista 4.**

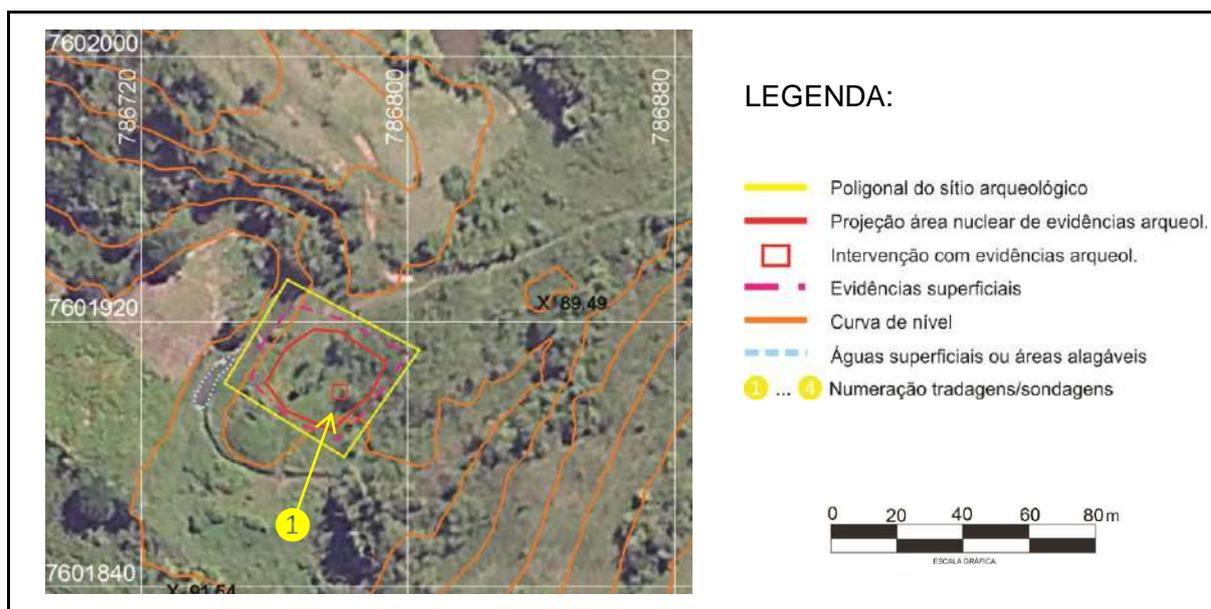
Figura 3.4.1.2.7.1 – Planta do sítio arqueológico Boa Vista 5. Santo Antônio de Pádua, RJ.

O sítio arqueológico Boa Vista 5 se encontra na borda da área de impacto da UHE Itaocara I, na propriedade identificada pelo código PA-22, dos senhores Rivelino Macedo de Araújo e Manoel Eduardo de Araújo (Figura 3.4.1.2.7.1). No local foram encontrados vestígios de uma edificação constituída de alicerces de pedras e tijolos maciços. Acúmulos de telha oriundo da queda do telhado também foram observados, sendo que em uma área adjacente, que se encontrava queimada por ocasião da pesquisa, encontrou-se vestígios de louça e vidro (Figuras 3.4.1.2.7.2 a 3.4.1.2.7.4).

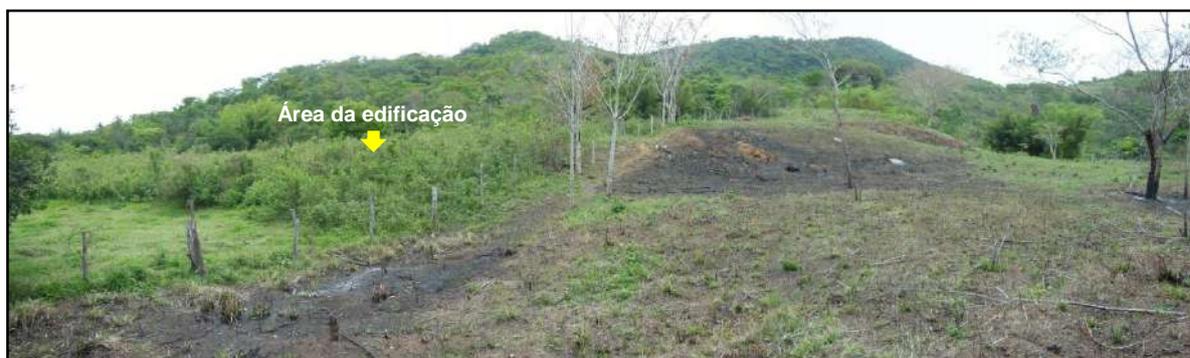
Figura 3.4.1.2.7.2 – Vista geral da área com restos de edificação e trecho queimado onde foram encontrados vestígios históricos. Coordenadas UTM 786782 E, 7601903 N.

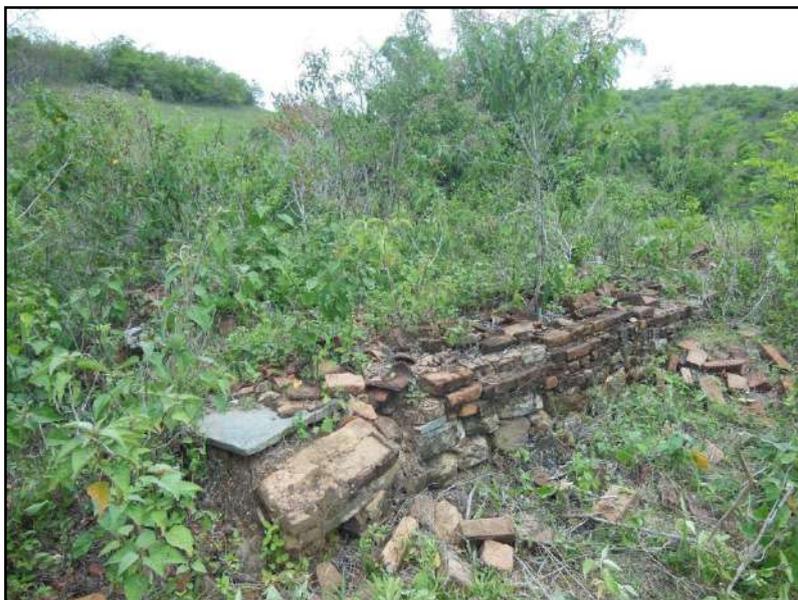
**Figura 3.4.1.2.7.3 – Alicerces da edificação. Sítio Boa Vista 5.  
Coordenadas UTM 786771 E, 7601914 N.**

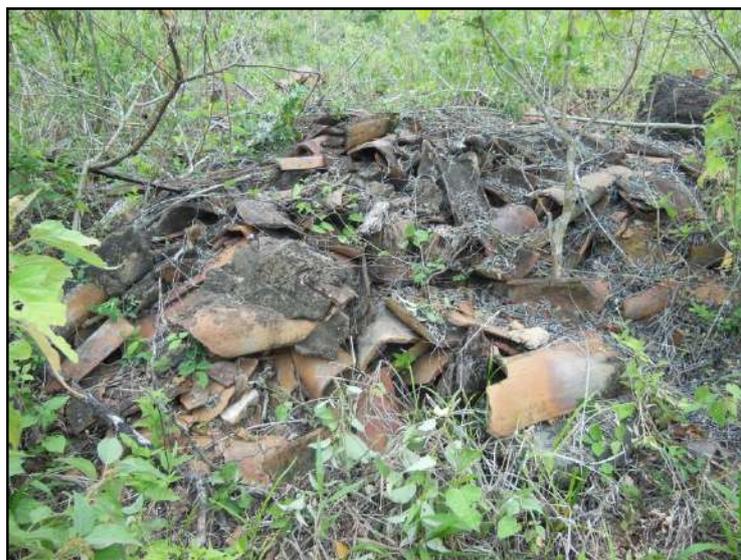
**Figura 3.4.1.2.7.4 – Acúmulo de telhas canal. Sítio Boa Vista 5.  
Coordenadas UTM 786771 E, 7601914 N.**

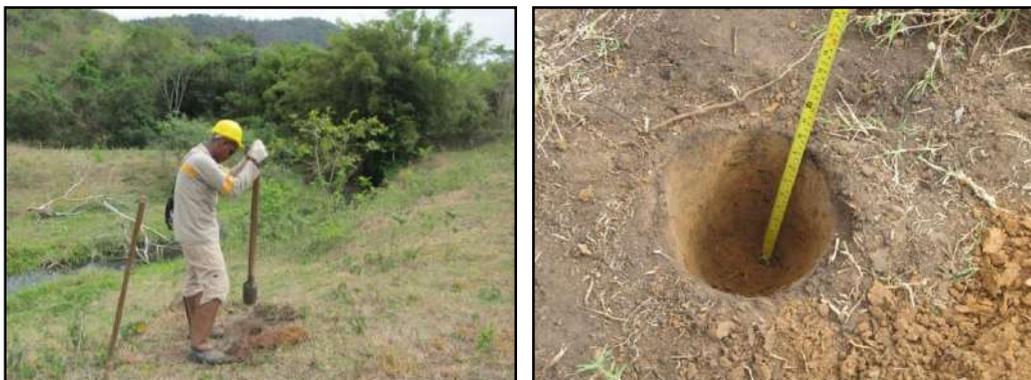
Figura 3.4.1.2.7.5 – Tradagem com profundidade de 20 cm. Coordenadas UTM 786768 E, 7601901 N.

As evidências foram encontradas em superfície e subsuperfície. Em uma raspagem junto a cerca que divide a área da edificação da que se encontrava queimada na fase de prospecções foram encontrados alguns vestígios até 10 cm. As intervenções na área revelaram uma camada superficial de pequena profundidade e logo se alcançava a sedimentação clara do embasamento intemperizado (Figura 3.4.1.2.7.5). Houve uma forte modificação da área do entorno da edificação pelo plantio e queima da vegetação inserida neste processo de uso do solo.

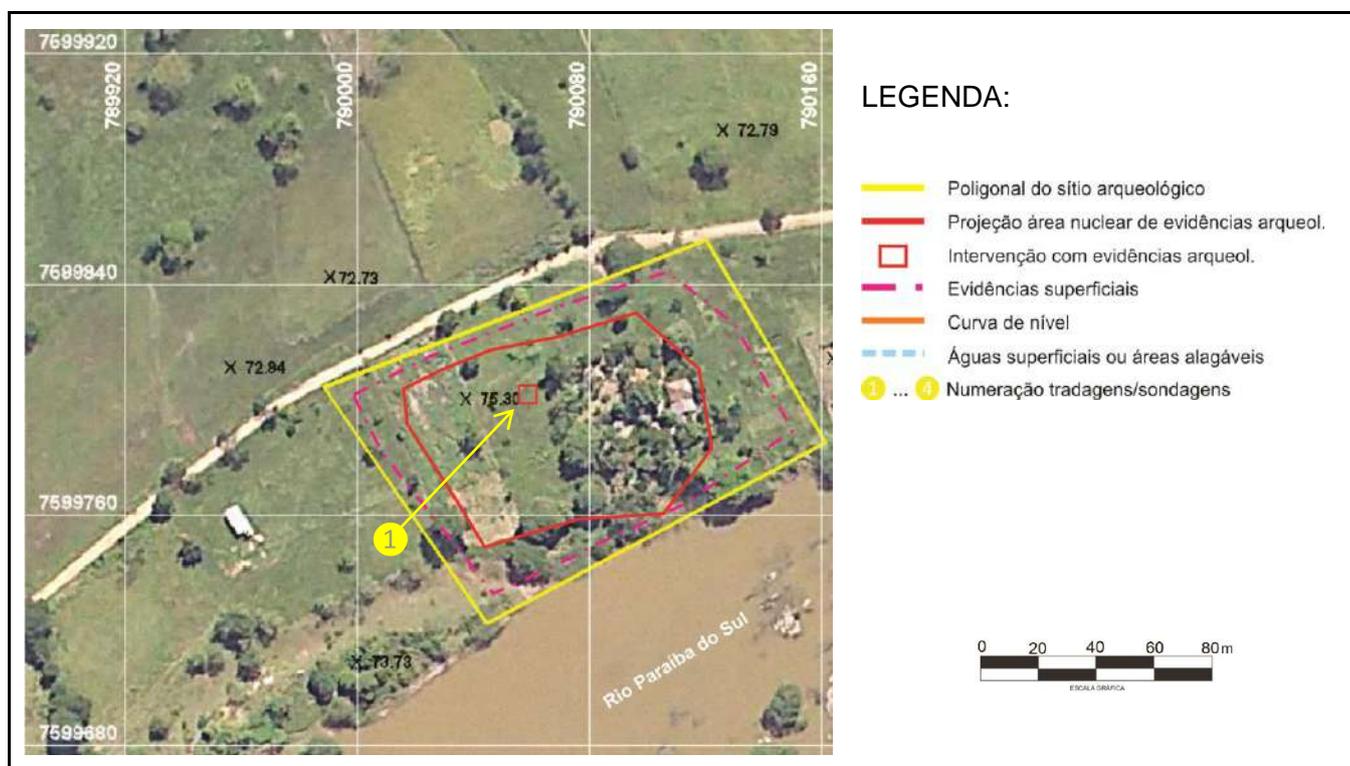
Figura 3.4.1.2.8.1 – Planta do sítio arqueológico Boa Vista 6. Santo Antônio de Pádua, RJ.

Na propriedade dos senhores Rivelino Macedo de Araújo e Manoel Eduardo de Araújo, código PA-22, foi encontrado o sítio arqueológico Boa Vista 6, que compreende uma ocupação histórica as margens do rio Paraíba do Sul (Figura 3.4.1.2.8.1). Este foi definido a partir do achado de materiais do século XIX e XX, como louças do tipo *willow*, de decoração carimbada, trigal e com marca de fabricação nacional, garrafas de grés, de vidro, etc. Os vestígios foram registrados até o nível de 50 cm de profundidade, encontrando-se manchas de carvão entre 10 e 20 cm, aproximadamente (Figura 3.4.1.2.8.2).

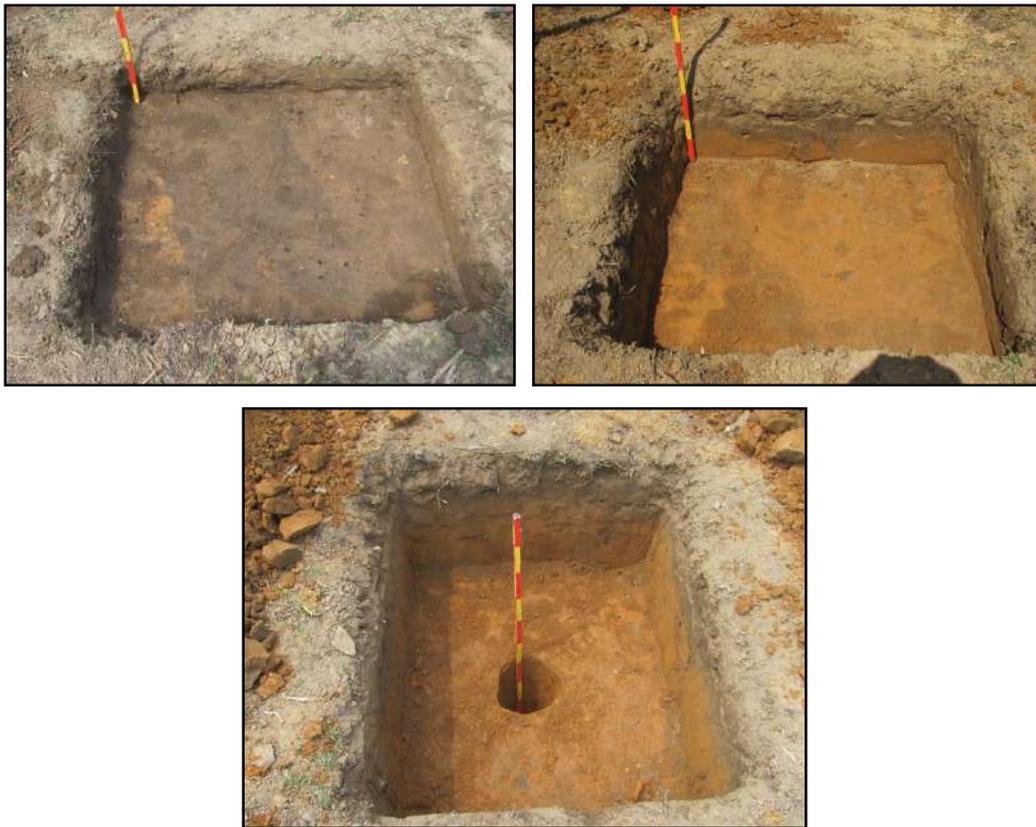
**Figura 3.4.1.2.8.3 – Sondagem com tradagem 1 com profundidade de 100 cm.  
Coordenadas UTM 790057 E, 7599800 N.**

As evidências de superfície e as coletadas na sondagem com tradagem 1 (Figura 3.4.1.2.8.3) serviram de base para o reconhecimento do sítio e identificação de vestígios do século XIX e XX que se encontram tanto em superfície como até o nível de 50 cm de profundidade (Figuras 3.4.1.2.8.4 a 3.4.1.2.8.28). Esta integração dos materiais de diferentes períodos é comum na área devido ao uso

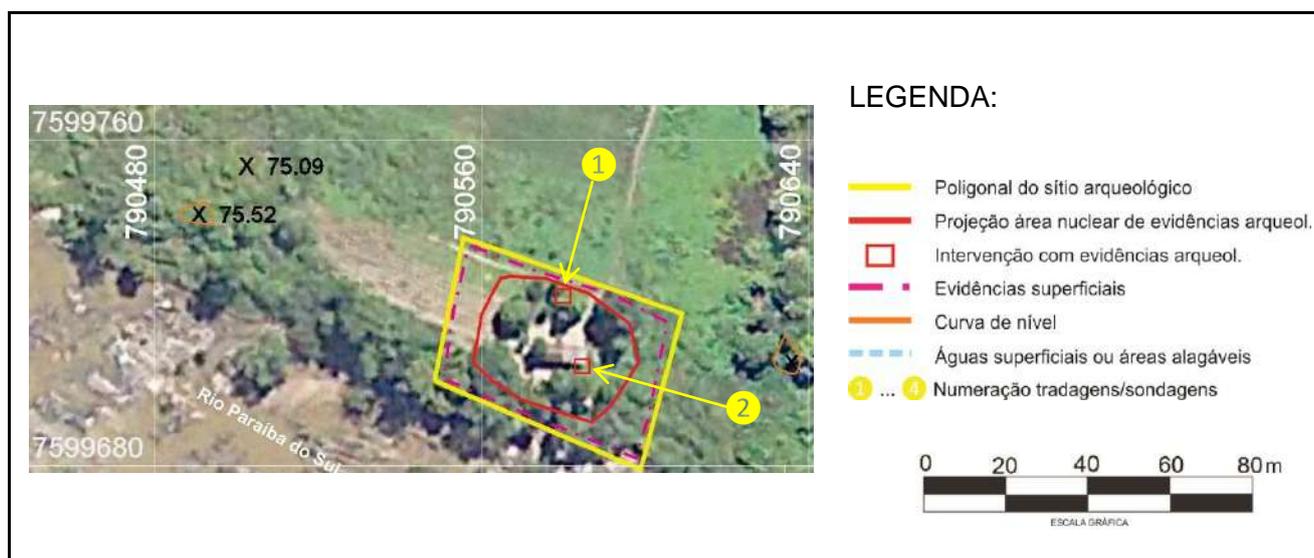
Figura 3.4.1.2.9.1– Planta do sítio arqueológico Boa Vista 7. Santo Antônio de Pádua, RJ.

O sítio arqueológico Boa Vista 7 reúne vestígios históricos, sendo o local apontado como de grande antiguidade de ocupação (mais de 100 anos). Situado em propriedade de Furnas Centrais Elétricas, identificada pelo código PA-017, neste sítio foram coletados louças simples e decoradas, vidro e cerâmica em até 20 cm de profundidade (Figura 3.4.1.2.9.1).

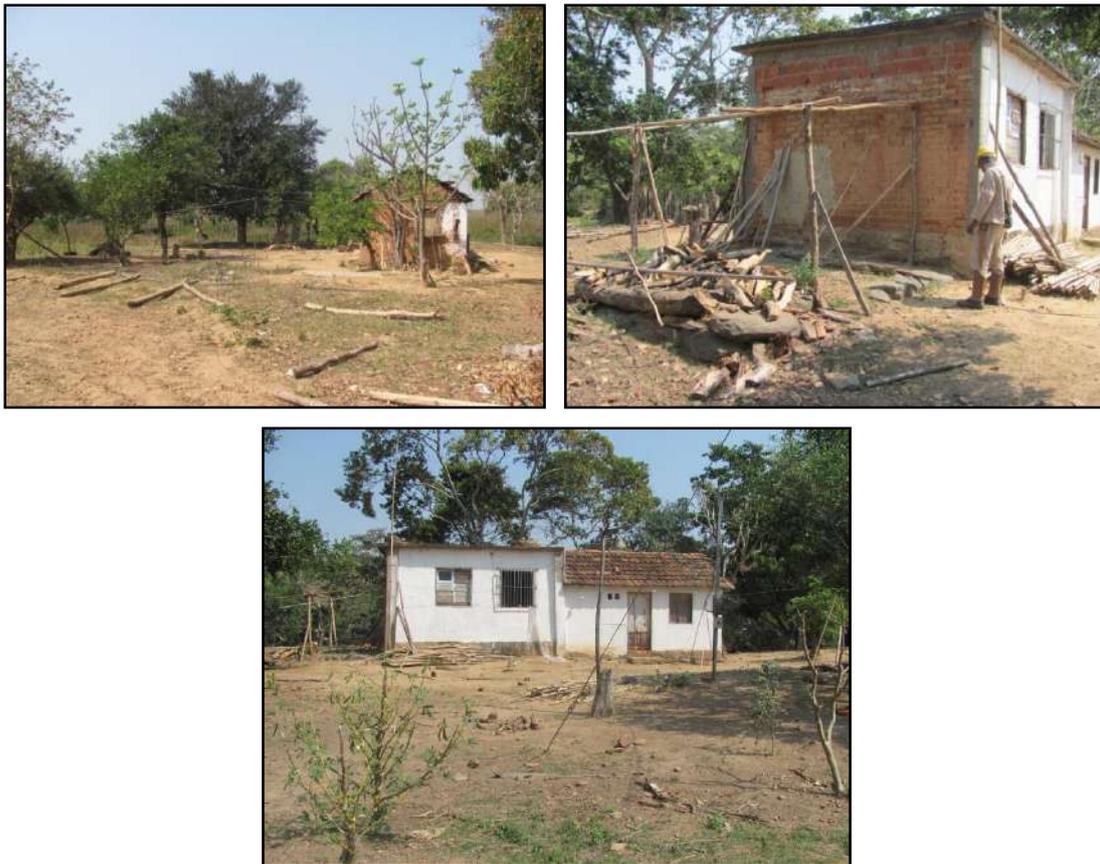
**Figura 3.4.1.2.9.3 – Vistas da área do sítio Boa Vista 7 com edificação modificada.  
Coordenadas UTM 790590 E, 7599707 N.**

Na área do sítio há uma casa de pequenas dimensões com características mais antigas, com alicerces de pedras e tijolos maciços. Ela já foi bastante modificada e se encontra bem próxima a margem do rio Paraíba do Sul, em um trecho bastante pedregoso deste curso d'água (Figuras 3.4.1.2.9.2 e 3.4.1.2.9.3)

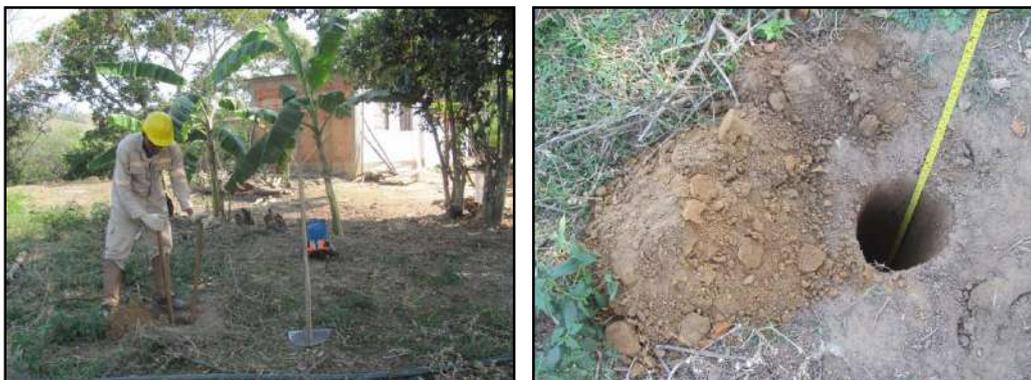
Figura 3.4.1.2.9.4 – Tradagem com profundidade de 50 cm. Coordenadas UTM 790590 E, 7599707 N.

A varredura superficial registrou a ocorrência dos materiais pela área do sítio e em duas intervenções realizadas, a que se encontrava próxima a edificação antiga, próximo a blocos rochosos, interpretados como sendo de um alicerce, revelou os vestígios até a profundidade de 20 cm (Figuras 3.4.1.2.9.4 e 3.4.1.2.9.5).

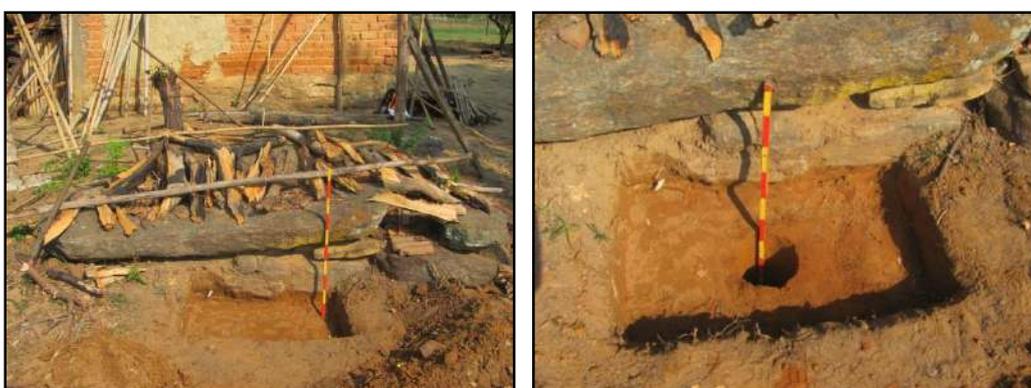
Figura 3.4.1.2.9.5 – Sondagem com tradagem 2 com profundidade de 60 cm, próximo ao alicerce de pedras. Coordenadas UTM 790585 E, 7599703 N.

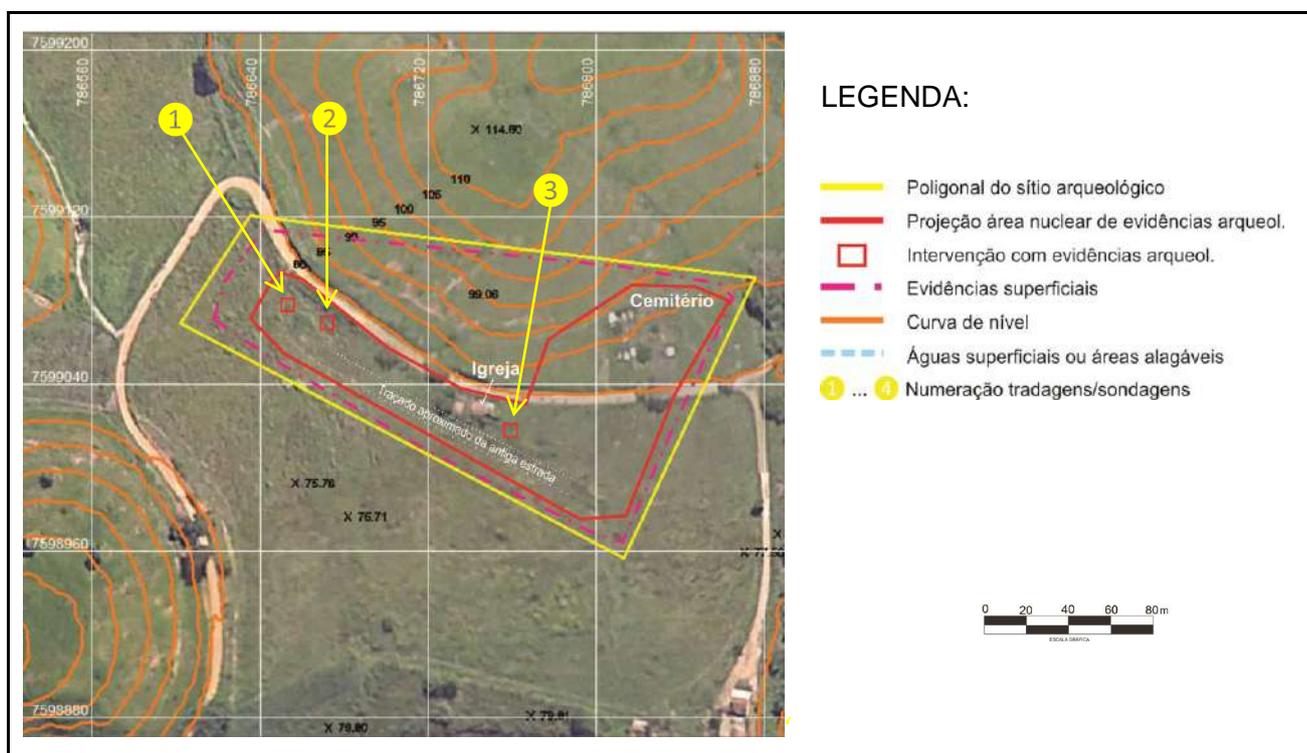
Figura 3.4.1.2.10.1 – Planta do Sítio Arqueológico Santa Rosa 1. Santo Antônio de Pádua, RJ.

Os vestígios arqueológicos consistem de fragmentos de louça (destacando-se a com decoração trigal), grés, vasilhame cerâmico, vidro, metal e manilha de cerâmica, além de outros materiais construtivos como blocos de alicerce, tijolos e telhas. Essas evidências foram registradas até a profundidade de 60 cm.

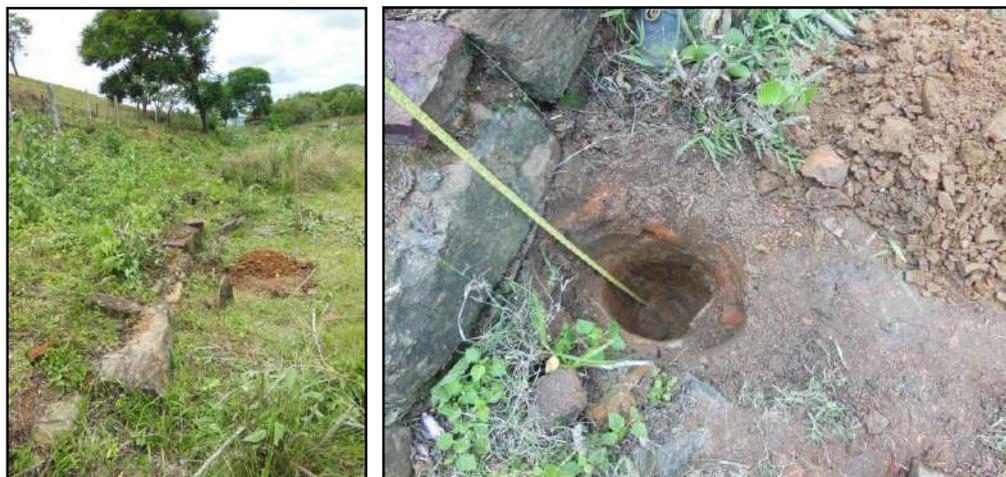
**Figura 3.4.1.2.10.7 – Tradagem 2 com profundidade 75 cm. Coordenadas UTM 786672 E, 7599065 N.**

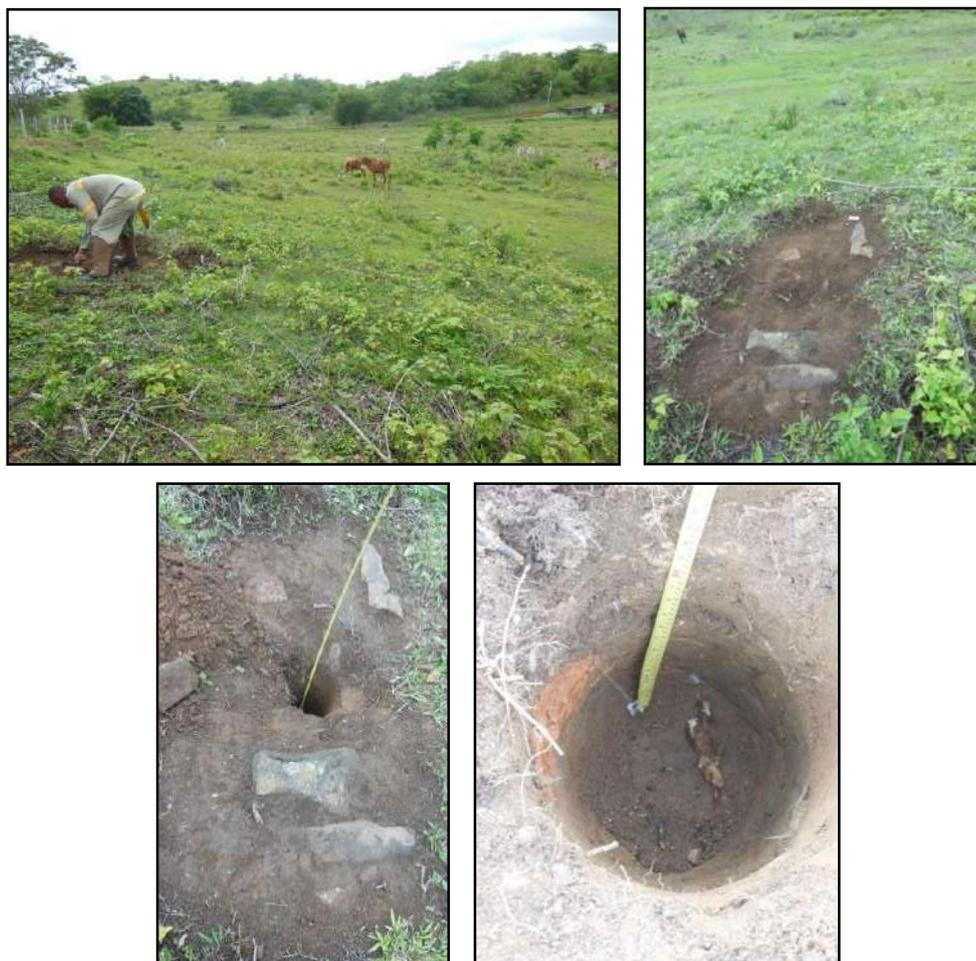
**Figura 3.4.1.2.10.8 – Tradagem 3 com profundidade de 50 cm. Aspectos do entorno, evidenciação de alicerces e de tijolos maciços, assim como provável resto de esteio no fundo da intervenção. Coordenadas 786754 E, 7599024 N.**

Próximo a igreja, a sudeste desta, outros vestígios de alicerces, com restos de tijolos (em 30 cm de profundidade), reboco e telhas e um provável esteio foram evidenciados numa raspagem e tradagem realizadas (Figura 3.4.1.2.10.8).

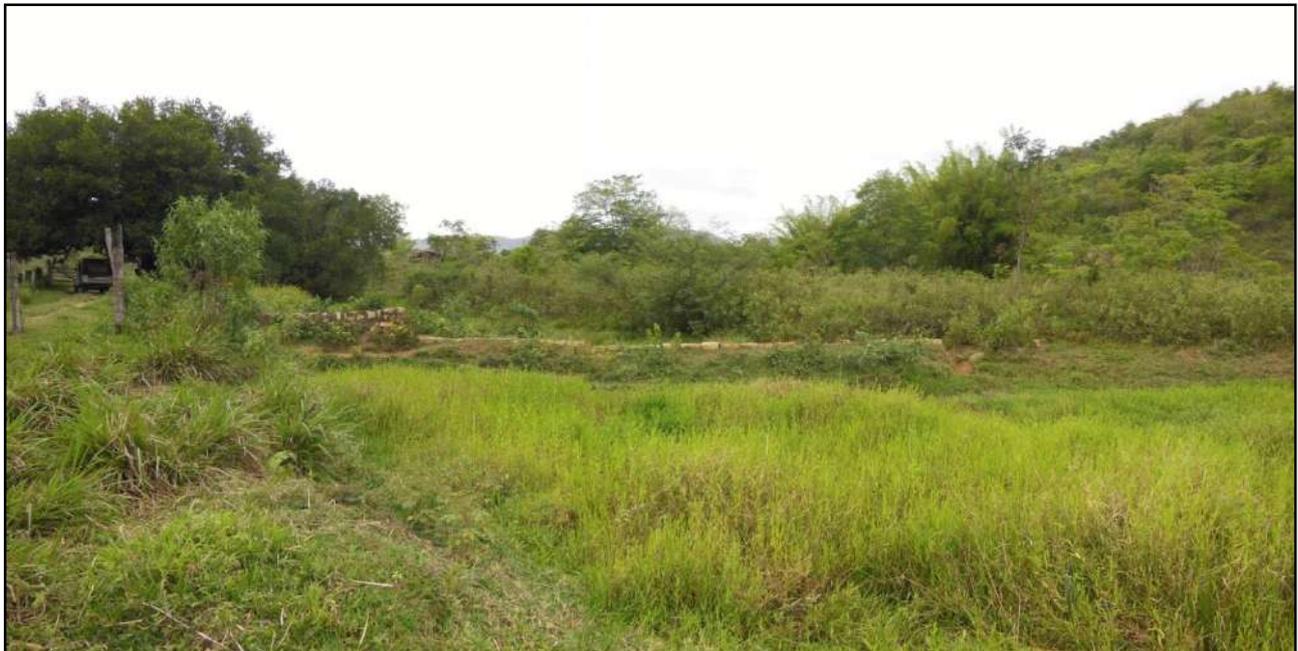
**Figura 3.4.1.2.11.3 – Barragem de blocos rochosos.**

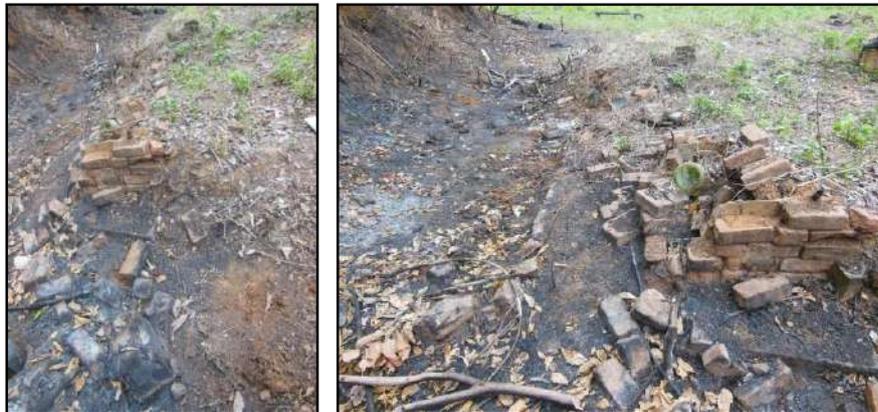
Figura 3.4.1.2.11.6 – Detalhe dos alicerces da edificação.

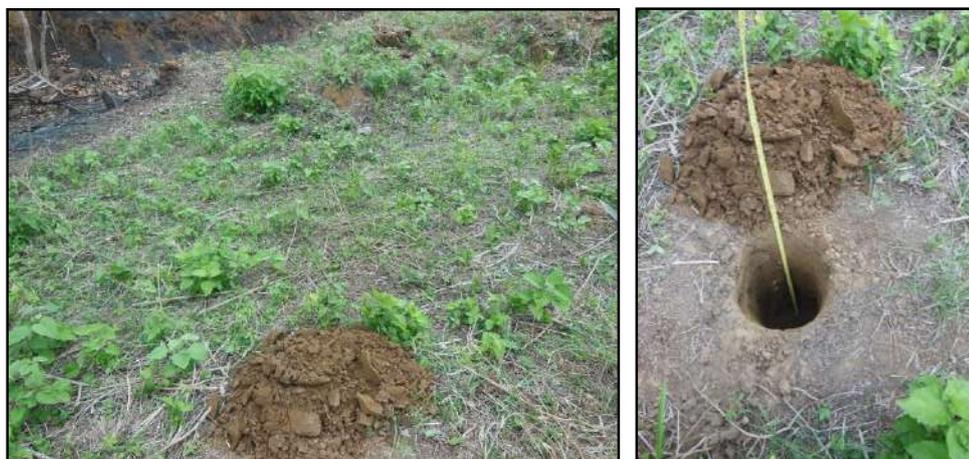
**Figura 3.4.1.2.11.9 – Tradagem com profundidade de 60 cm. Coordenadas UTM 786970 E, 7601744 N.**

Nas intervenções realizadas, próximas aos restos da edificação (Figuras 3.4.1.2.11.9 e 3.4.1.2.11.10), não houve materiais em profundidade, sendo registrados restos construtivos e materiais de uso cotidiano, como fragmentos de vasilhames de vidro, de louça e uma ferradura. A textura do sedimento variou entre argiloso e arenoso.

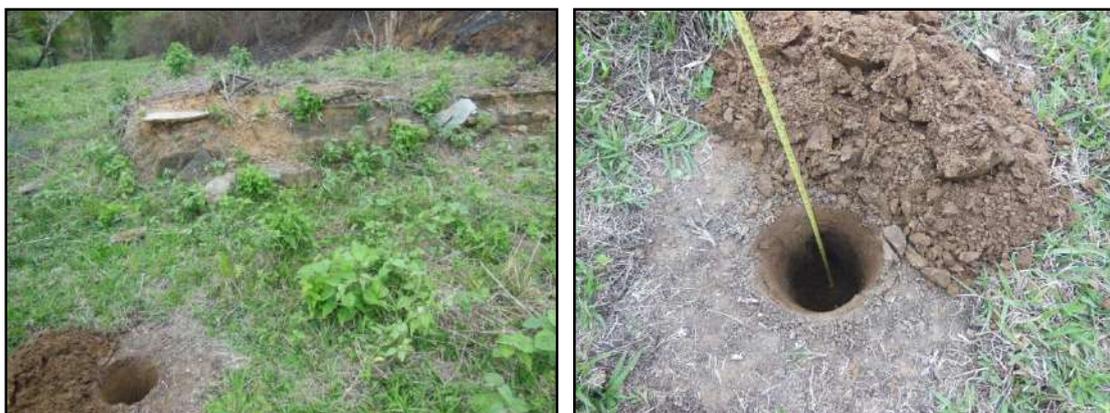
**Figura 3.4.1.2.11.10 – Tradagem com profundidade de 55 cm. Coordenadas UTM 786961 E, 7601738 N.**

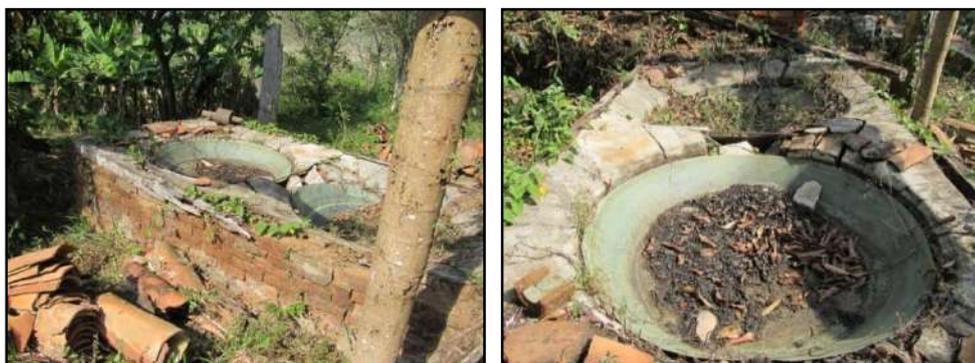
**Figura 3.4.1.2.12.6 – Estrutura do engenho: tachos.**

Nas pesquisas realizadas foram identificados os elementos do engenho com peças das engrenagens e os tachos, uma bigorna, panela de ferro, vasilha de cerâmica, peças de irrigação, etc. Muitos dos materiais construtivos, como telhas, tijolos se encontravam em superfície e puderam ser registradas nas estruturas da sede rural, as características antigas da sede principal, a manutenção do alpendre (um traço de edificações mais antigas da área), parede de pau-a-pique e etc. (Figuras 3.4.1.2.12.2 a 3.4.1.2.12.4).

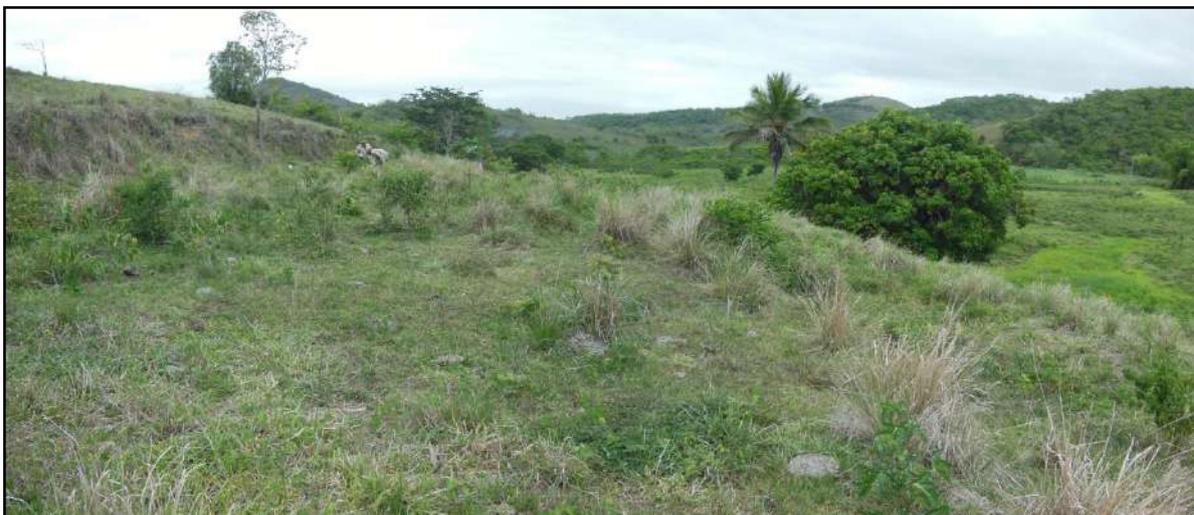
**Figura 3.4.1.2.13.5 – Perfil da área do morro e baixada. Área de ocorrência dos vestígios ao centro.**

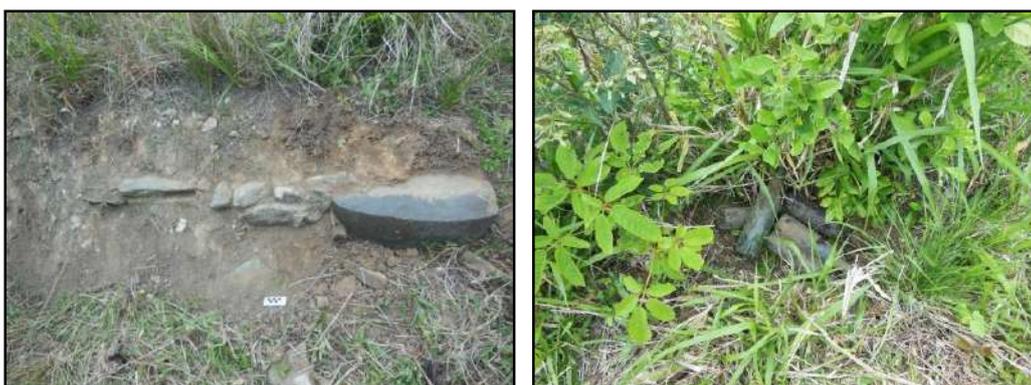
**Figura 3.4.1.2.13.6 – Alicerce de pedras e acúmulo de garrafas de vidro em superfície.**

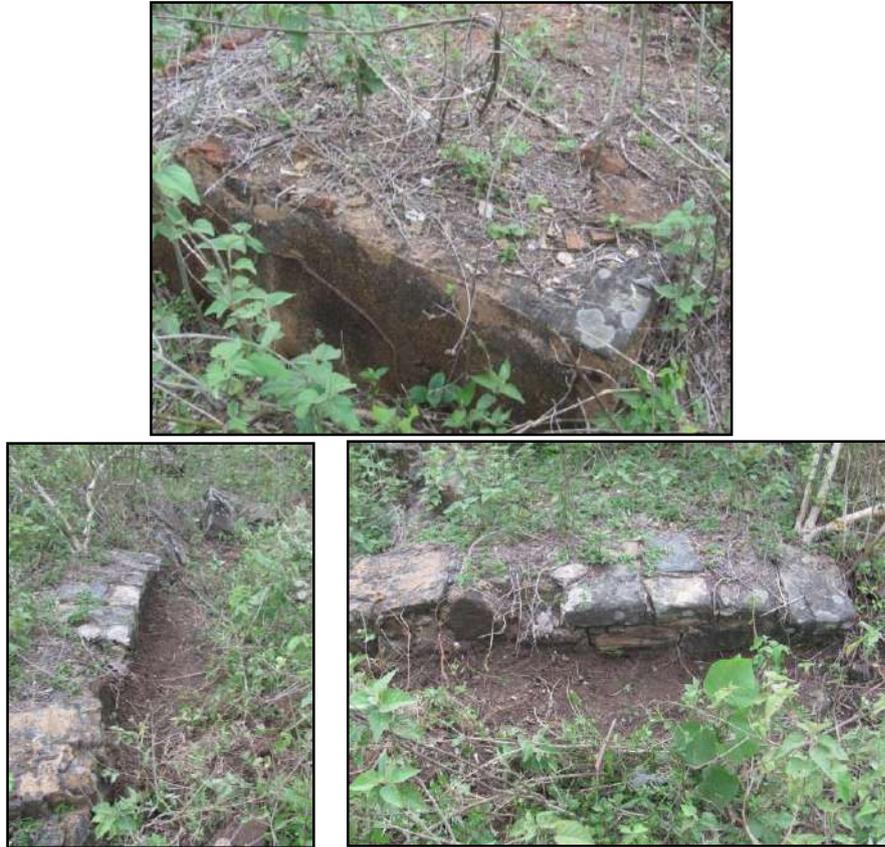
**Figura 3.4.1.2.14.3 – Detalhes da estrutura da edificação.**

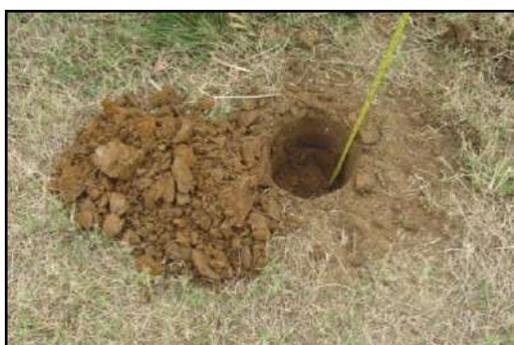
Figura 3.4.1.2.15.6 – Tradagem com profundidade de 20 cm. Materiais em superfície.  
Coordenadas UTM 785317 E, 7598038 N.

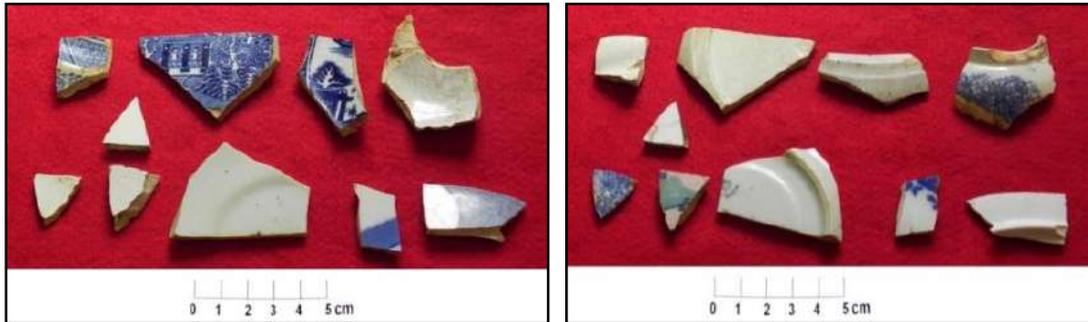
Figura 3.4.1.2.15.7 – Fragmentos de louças decoradas e com marca do fabricante. Superfície. Coordenadas UTM 785347 E, 7598062 N.

Os vestígios arqueológicos coletados se associam a uma ocupação do século XIX, com faianças dos tipos *willow*, *sponge*, *shell edged*, *blue edged*, e com motivo floral em estilo borrão. Fragmentos cerâmicos e de vidro além de duas partes de painéis de ferro completam a amostra coletada (Figuras 3.4.1.2.15.7 a 3.4.1.2.15.18).

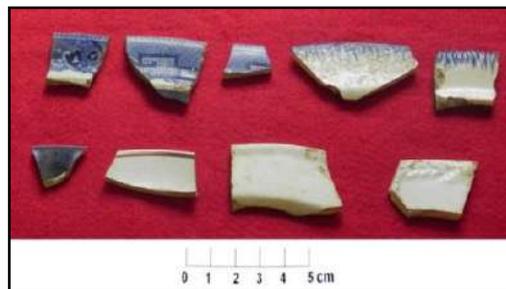
Figura 3.4.1.2.15.8 – Fragmentos de bordas de louças decoradas (*willow*, *blue edged*, *shell edged*, *borrão*, com friso (*dipped*), *trigal*). Superfície. Coordenadas UTM 785347 E, 7598062 N.

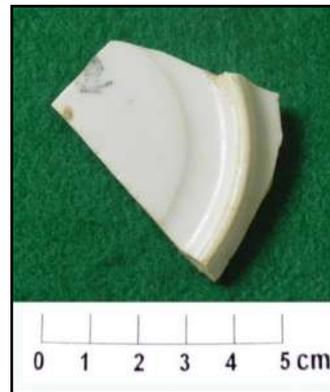
Figura 3.4.1.2.15.9 – Detalhe da louça com inscrição no fundo “[RI] O DE JANEIRO” e “BRASIL”. Superfície. Coordenadas UTM 785347 E, 7598062 N.

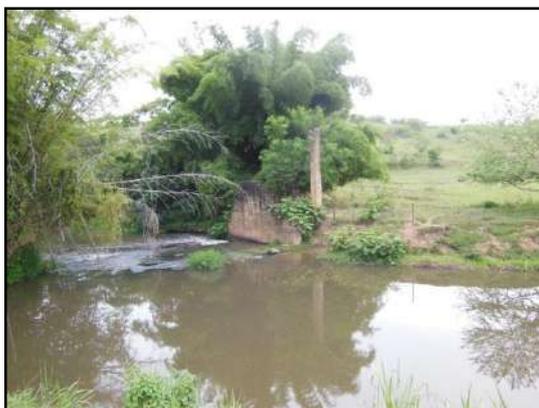
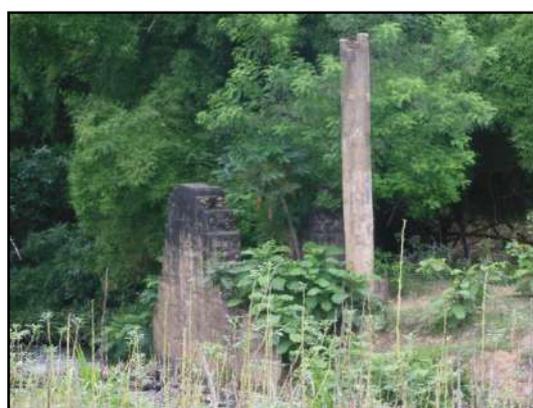
Figura 3.4.1.2.16.4 – Restos de uma roda d'água encontrada na margem direita do rio Pirapetinga (AIC 17).

A área se encontra bastante impactada pelo uso agrícola e os vestígios se encontravam em superfície. Uma intervenção realizada revelou fragmentos de telha em 17 cm (Figuras 3.4.1.2.16.2 a 3.4.1.2.16.). Na margem direita do rio Pirapetinga se encontram os restos de uma roda d'água (AIC 17).

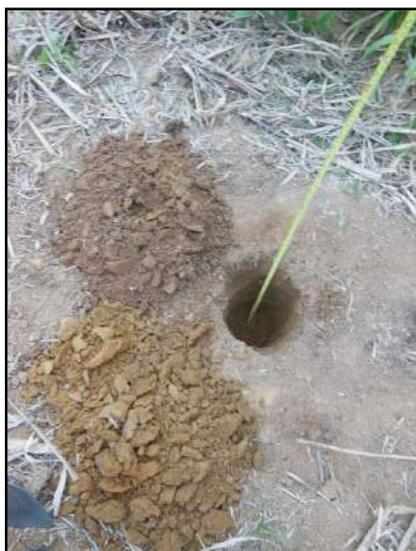
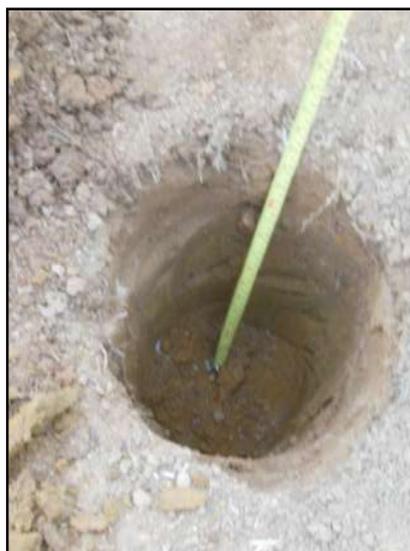
Figura 3.4.1.2.16.5 – Tradagem com profundidade de 40 cm. Vestígios arqueológicos telha em 17 cm.  
Coordenadas UTM 781738 E, 7600473 N.

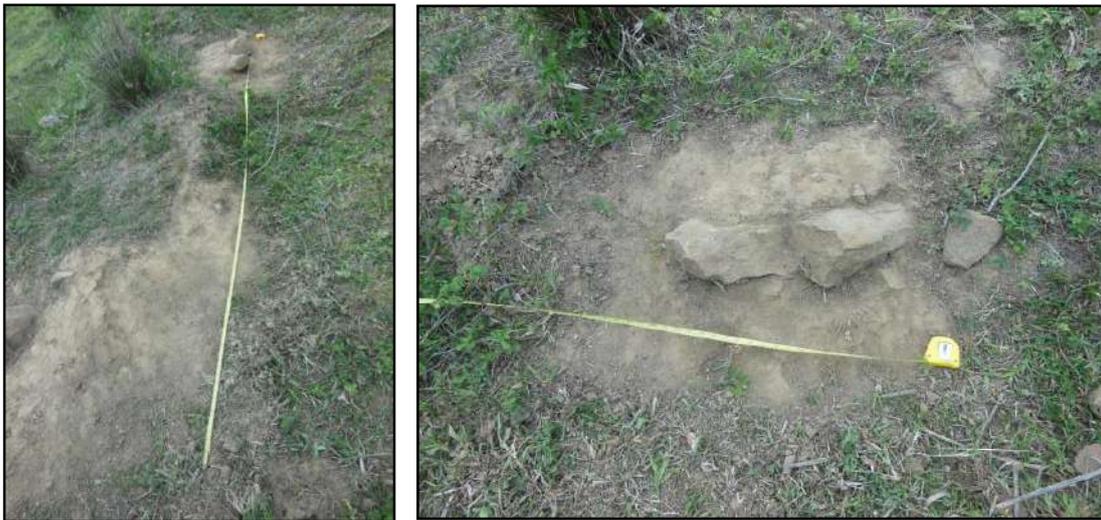
**Figura 3.4.1.2.17.3 – Blocos de alicerce.  
Coordenadas UTM 782748 E, 7596467 N.**

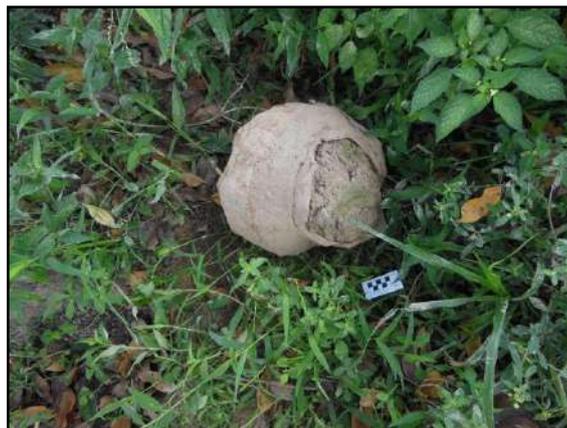
**Figura 3.4.1.2.17.4 – Pedaco de manilha de cerâmica encontrado em superfície.  
Coordenadas UTM 782752 E, 7596500 N.**

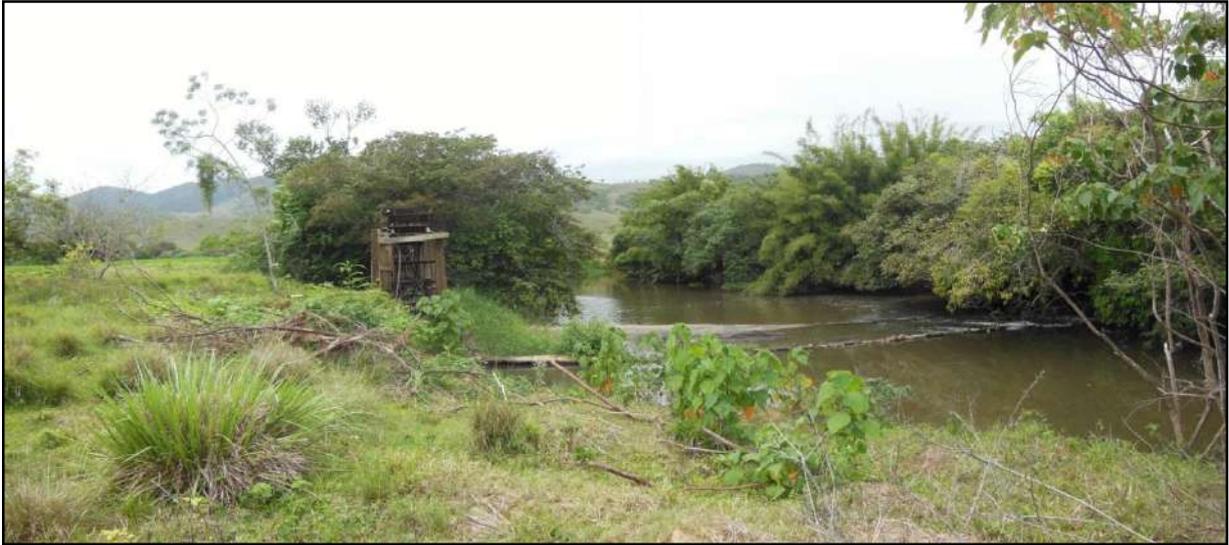
Figura 3.4.1.2.17.5 – Roda d'água no rio Pirapetinga. Área do sítio Cachoeira dos Patos 1.

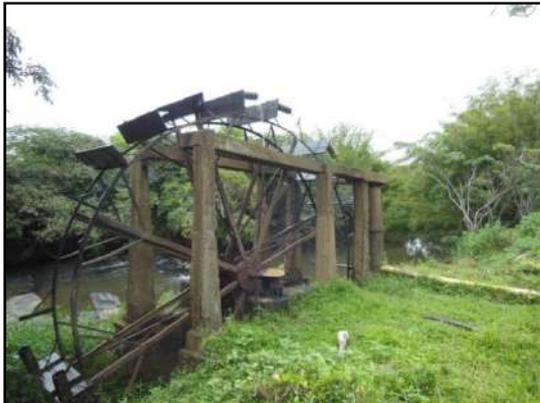
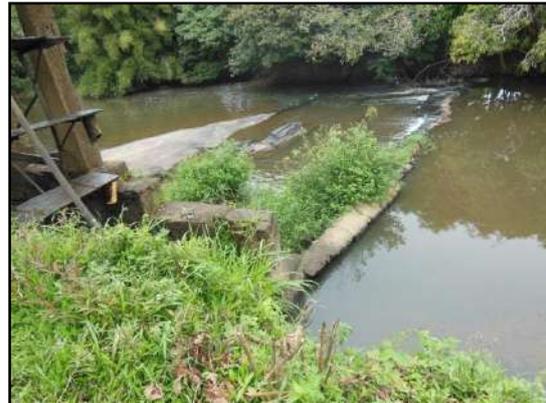
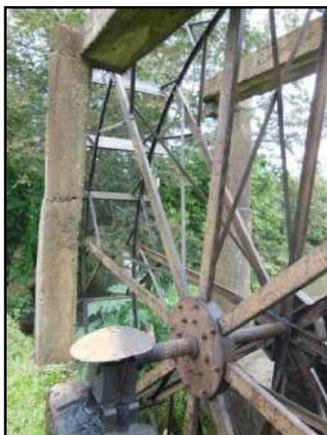
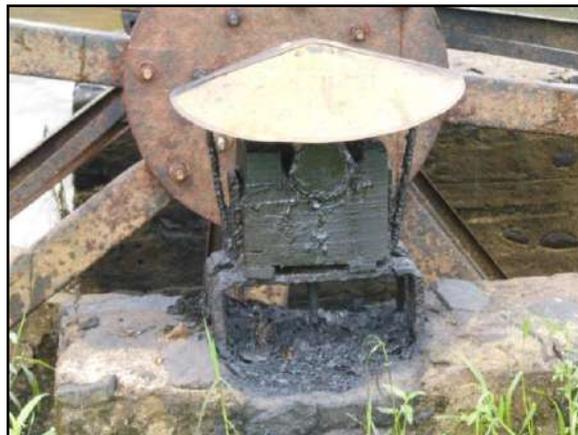
Figura 3.4.1.2.17.6 – Detalhes da estrutura de alvenaria e ferro da roda d'água. Área do sítio Cachoeira dos Patos 1. Coordenadas UTM 782728 E, 7596486 N.

Foram feitos registros fotográficos da roda d'água e feitas três intervenções para a verificação de subsuperfície. O material, bastante fragmentado, se encontra em um solo bastante compactado de textura argilosa na sua grande parte. Próximo a margem do rio Pirapetinga o sedimento era mais arenoso (Figuras 3.4.1.2.17.5 a 3.4.1.2.17.9).

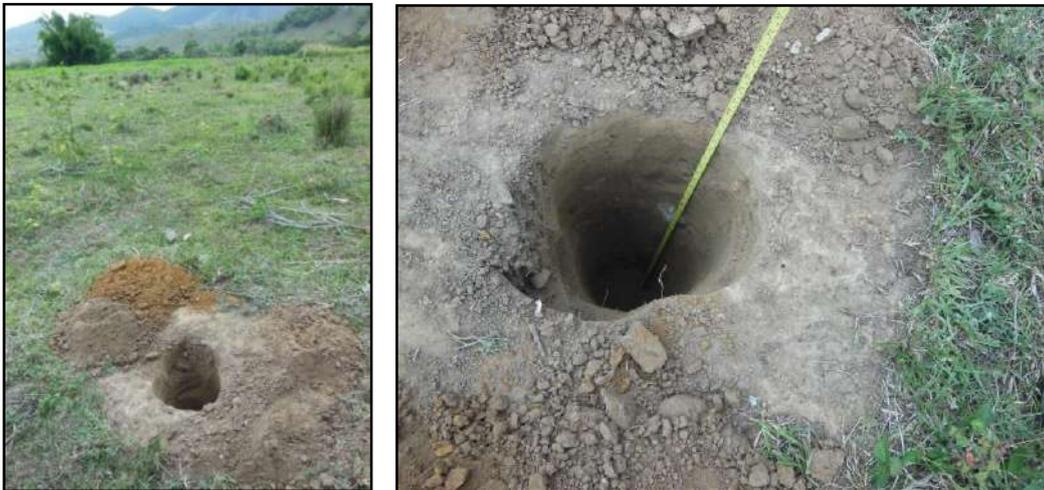
**Figura 3.4.1.2.17.7 – Tradagem 1 com profundidade de 90 cm. Coordenadas UTM 782748 E, 7596467 N.**

As intervenções variaram entre 40 e 90 cm de profundidade, mas o material arqueológico se estendeu até cerca de 45 cm, como dito acima. Uma peça de vidro foi encontrada em 43 cm. (Figuras 3.4.1.2.17.7 a 3.4.1.2.17.9).

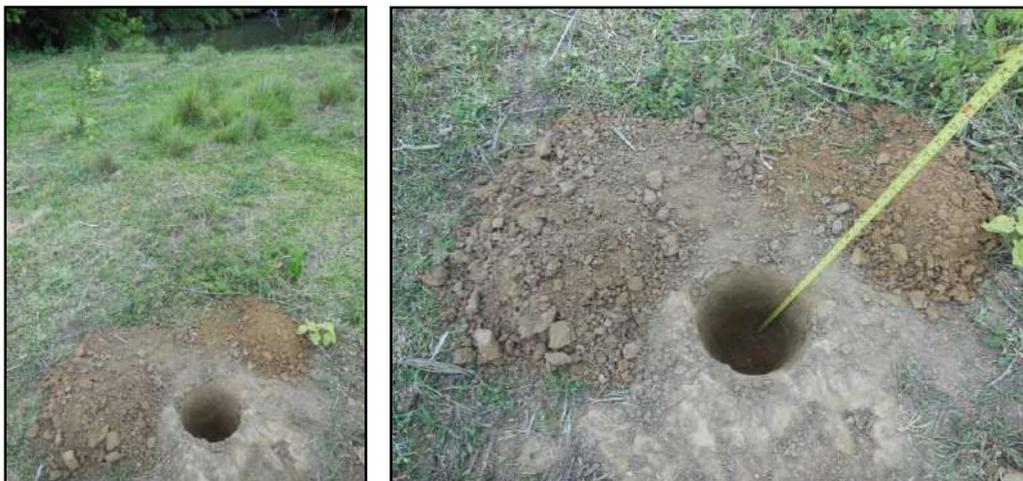
**Figura 3.4.1.2.17.8 – Tradagem 2 com profundidade de 40 cm. Coordenadas UTM 782763 E, 7596460 N.**

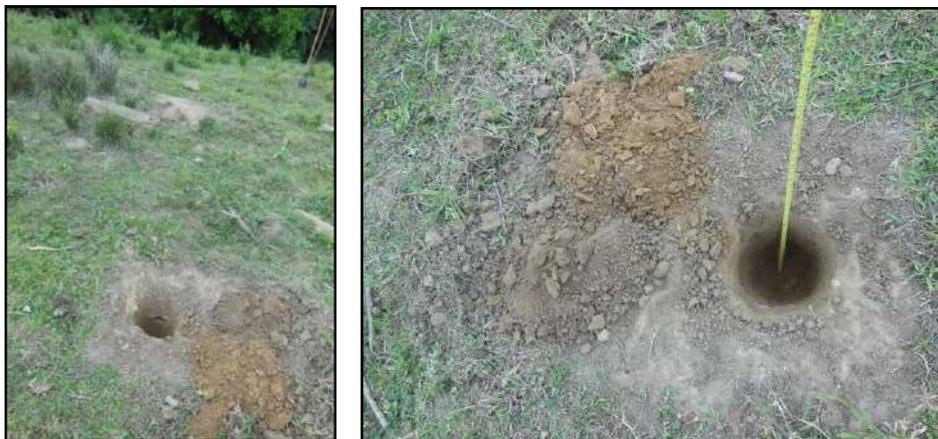
**Figura 3.4.1.2.17.9 – Tradagem 3 com profundidade de 40 cm. Coordenadas UTM 782765 E, 7596461 N.**
