### 3.4.1.2.6. Sítio Arqueológico Boa Vista 4 – Coordenadas UTM 783941 E, 7597195 N. Ortofoto 21.

### 3.4.1.2.7. Sítio Arqueológico Boa Vista 5 – Coordenadas UTM 786776 E, 7601906 N. Ortofoto 8.

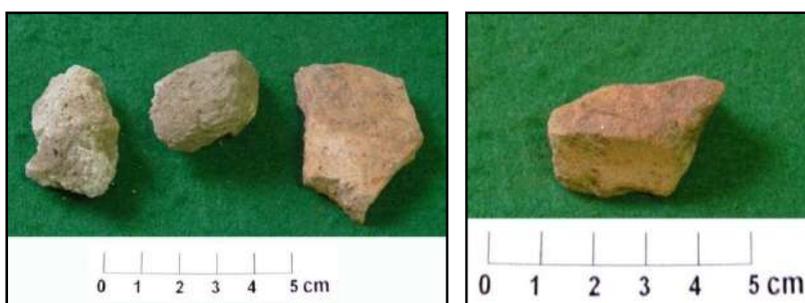
Figura 3.4.1.2.17.10 – A esquerda: fragmentos de reboco e telha. Nível 0-20 cm;  
A direita: fragmento de telha. Tradagem 1. Nível 45 cm.  
Coordenadas UTM 782748 E, 7596467 N.

Os vestígios arqueológicos, bastante fragmentados, compreendem restos construtivos, louça e partes de garrafa de vidro (Figuras 3.4.1.2.17.10 a 3.4.1.2.17.16).

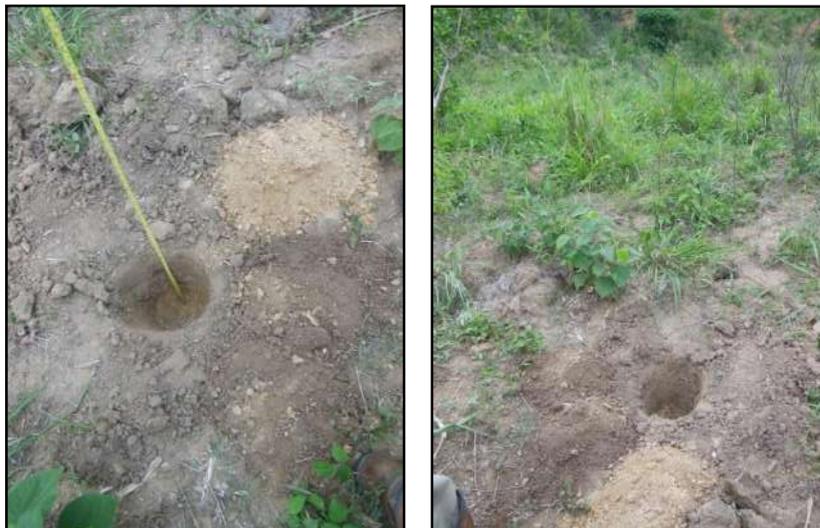
**Figura 3.4.1.2.18.4 – Tradagem 1 com profundidade 42 cm. Coordenadas UTM 782878 E, 7596828 N.**

Foram feitas duas intervenções para a verificação do depósito sedimentar que apresentou textura arenosa e com presença de rocha em 20 cm na tradagem 2 (Figuras 3.4.1.2.18.4 e 3.4.1.2.18.5).
