6

AQUIFEROS FRIO E TERMAL

6.1 Introdução

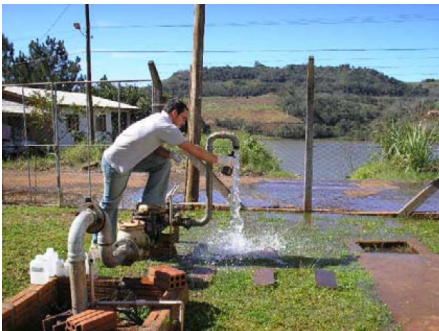
Figura 6.1 - Coleta no poço IFMCR1Q.

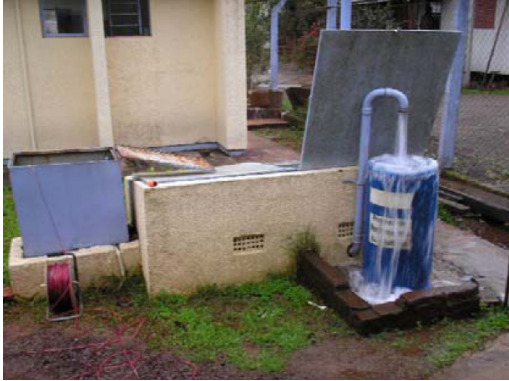
Figura 6.2 - Medição de vazão no poço IFATB3.

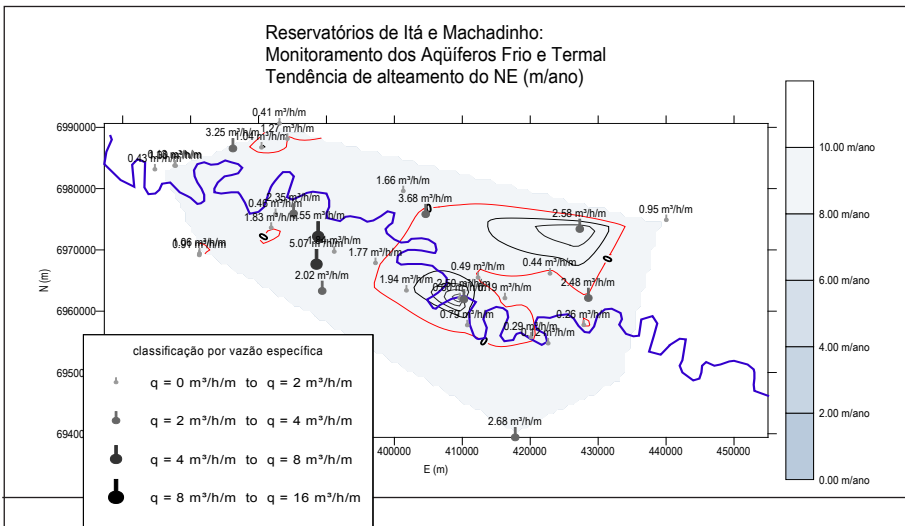
Figura: 6.4 - Tendência de alteamento dos NE's dos poços monitorados até dezembro de 2007. Parte do alteamento reflete as novas condições de contorno impostas pelos reservatórios. Parte do abaixamento reflete aumento de bombeio. Variações da recarga pluvial mascararam parte das tendências. Estas tendências só contemplam os poços monitorados.

A figura 6.4 mostra a distribuição em planta das tendências de alteamento dos NE's dos poços monitorados até dezembro de 2.007. Esta tendência, por resultar da interpolação de dados muito esparsos, deve ser analisada com reservas.

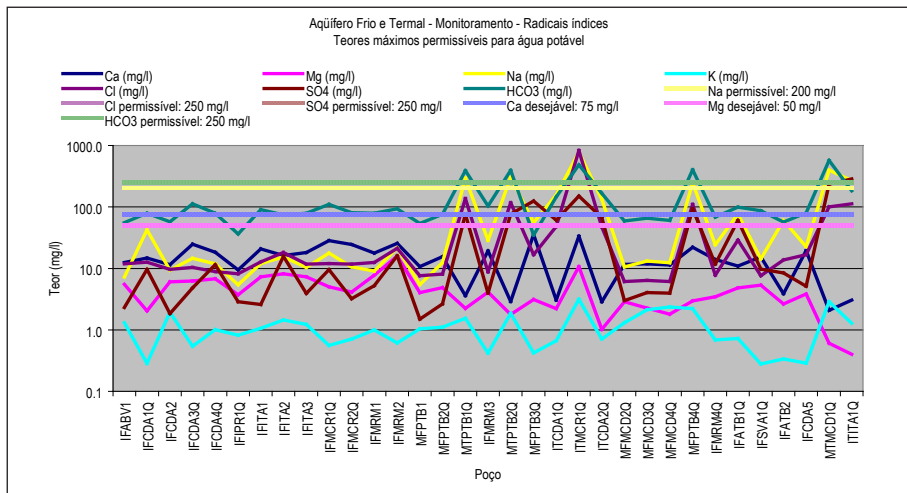
Gráfico 6.1 - Os teores permissíveis de Na, Cl e SO₄ são de 200, 250 e 250 mg/l, respectivamente.

O Gráfico 6.1 mostra a distribuição dos teores médios dos componentes significativos e os confronta com os permissíveis (Portaria MS nº. 1469 de 29 de dezembro de 2000, as recomendações da OMS - Organização Mundial da Saúde e da Portaria MS nº 518 / de 25 de março de 2004/ Normas e Padrão de Potabilidade da Água Destinada ao Consumo Humano).
