7 MACRÓFITAS AQUÁTICAS

7.1 Introdução

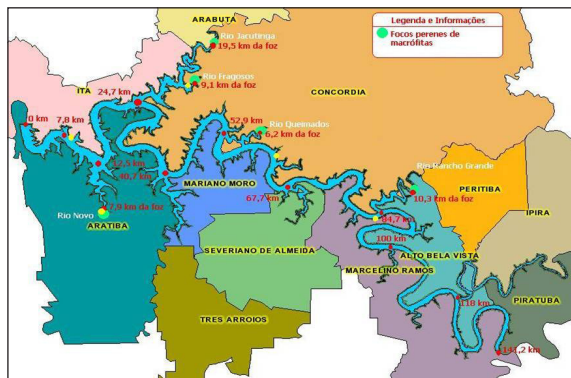
Figura 7.1 – Localização geográfica das ocorrências de proliferação de macrófitas aquáticas registradas nas margens do reservatório da UHE Itá

Os pontos de monitoramento sistemático são apresentados na Figura 7.1.

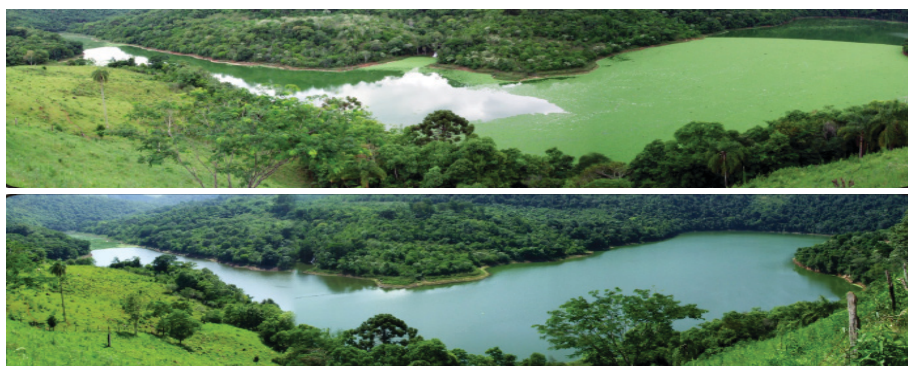
Figura 7.2 – Antes e depois da retirada de macrófitas no rio Queimados

A colheita mecânica das macrófitas aquáticas foi o método utilizado para controle destes focos de crescimento, bem como utilizou-se a biomassa para testes de recuperação da vegetação e áreas de pastagem em propriedades rurais vizinhas aos locais de retirada.

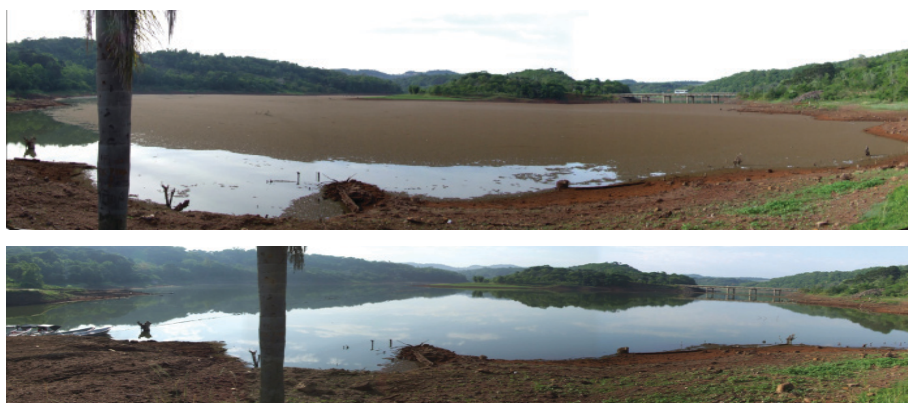
Figura 7.3 – Antes e depois da retirada de macrófitas no rio Rancho Grande

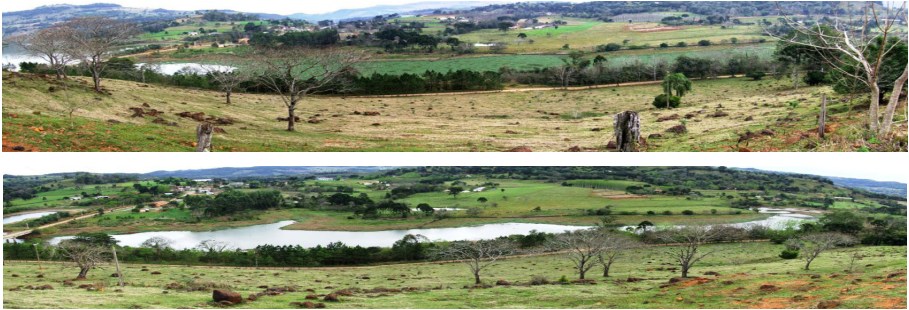
Figura 7.4 – Antes e depois da retirada de macrófitas no rio Fragosos

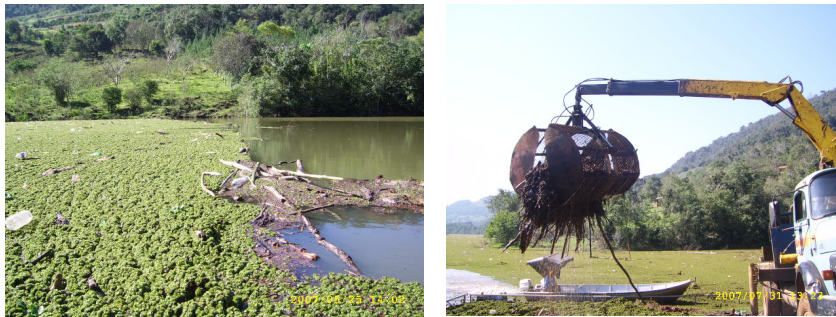
Figura 7.5 - Rio Jacutinga - Cabo de contenção e Retirada

Cabos de contenção foram instalados nos pontos de proliferação para evitar a instalação de macrófitas no corpo principal do reservatório ou em outros afluentes. Estas barreiras facilitam a operação de retirada mecânica melhorando a eficiência deste processo.

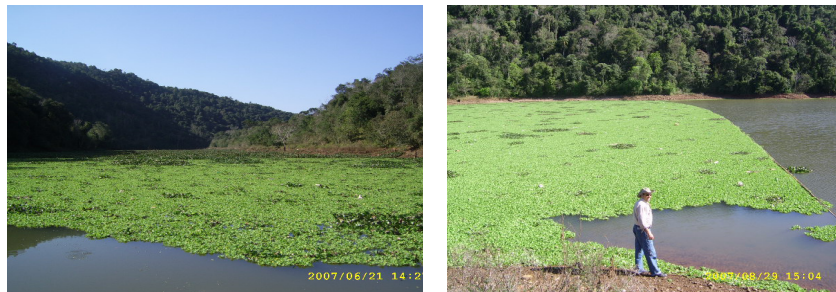
Figura 7.6 - Rio Queimados - Início da infestação em área retirada e Cabo de contenção
