**Relatório de Progresso das  
Atividades Desenvolvidas**

## **Relatório de Progresso das Atividades Desenvolvidas – Trabalho de Campo**

**LT\_1,2,3 de 500 kV da UHE Jirau à Subestação Coletora  
Porto Velho.**

**Energia Sustentável do Brasil**

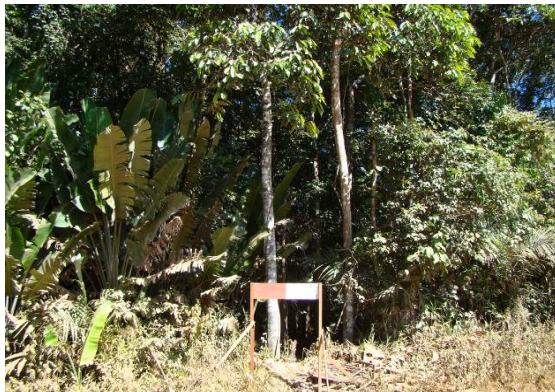
Figura 1 – Local do traçado de uma das LTs próximo à Usina UHE Jirau, onde haverá supressão de vegetação florestal (UTM 324202/8975368).

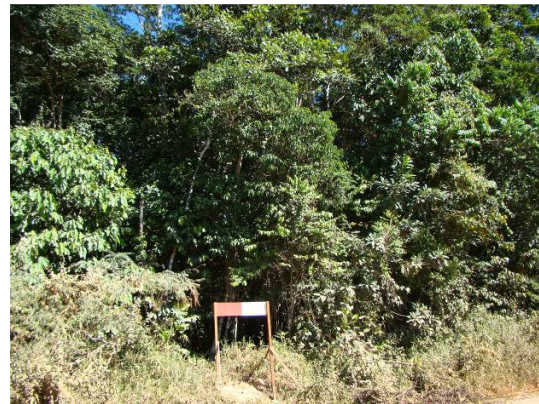
Figura 1 – Local do traçado de outra LT próximo à Usina UHE Jirau, onde também haverá supressão de vegetação florestal (UTM 324202/8975368).

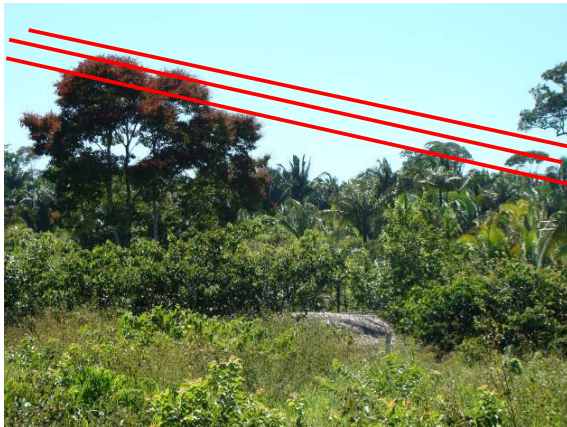
Figura 2 – Local do traçado das LTs a aproximadamente 100 metros a frente, onde ocorre vegetação florestal e palmeiras (UTM 327649/8973001).

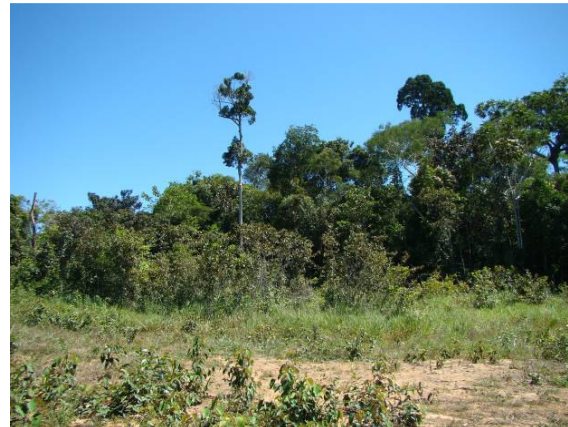
Figura 3 – Local do traçado das LTs, próximo à ESBR Pólo Industrial, onde ocorre vegetação ciliar e campo sujo (UTM 328983/8973829).

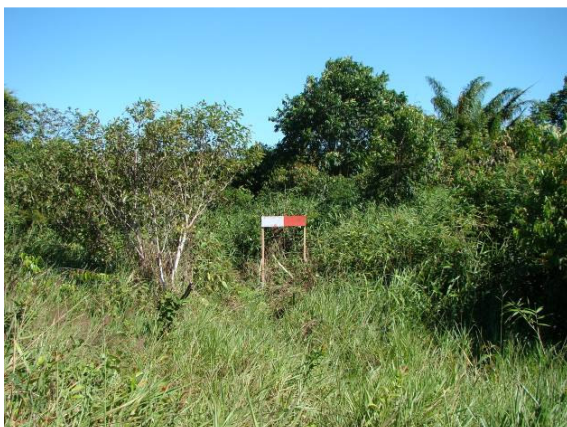
Figura 4 – Traçado das LTs no local em que cruza a BR 364. De um lado da BR, campo sujo com presença de algumas árvores apresentando altura em torno de 3 metros (UTM 331143/8973696).

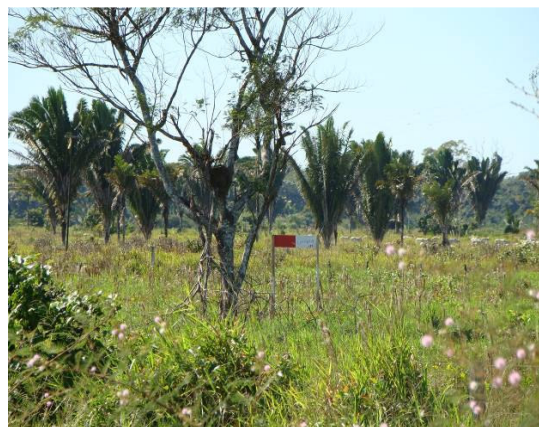
Figura 5 - Traçado das LTs no local em que cruza a BR 364. Do outro lado, pastagem com palmeiras regenerando (UTM 331143/8973696).

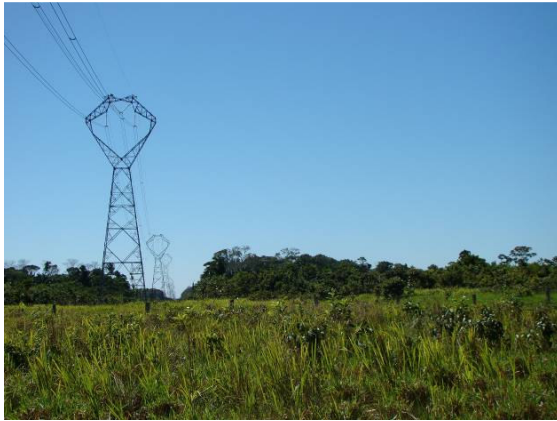
Figura 6 – Traçado das LTs paralelo à LT de 230 kV Porto Velho-Rio Branco existente, no lado direito da LT 230 kV, onde visualiza-se pastagem e fragmento florestal mais ao fundo (UTM 334583/8974213).

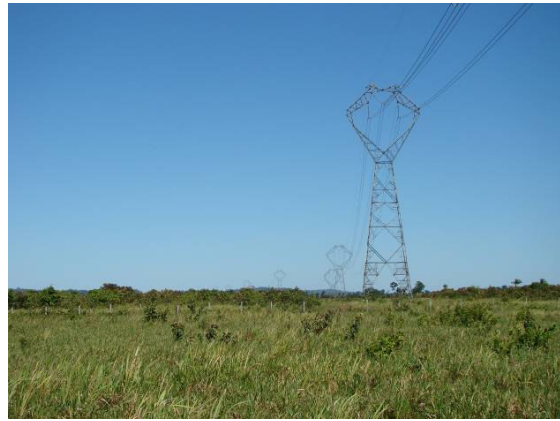
Figura 7 - Traçado das LTs paralelo à LT de 230 kV Porto Velho-Rio Branco existente, no lado esquerdo da LT 230 kV, onde predomina a pastagem neste ponto (UTM 334583/8974213).

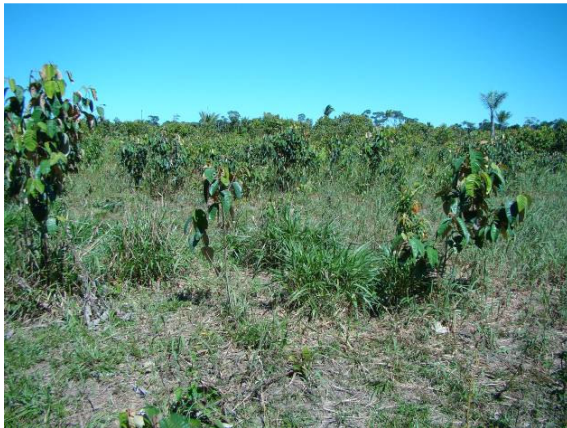
Figura 8 – Neste ponto das LTs observa-se um campo sujo, com vegetação arbustiva e algumas espécies predominando na comunidade (UTM 335986/8974398).

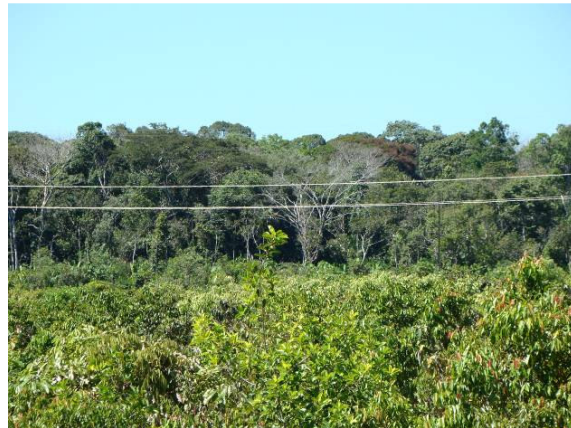
Figura 9 – Observa-se ainda um fragmento florestal a ser suprimido pela implantação das LTs 500 kV, ao fundo da imagem. Mais a frente, a vegetação encontra-se em regeneração inicial, com árvores de 2 a 4 m de altura (UTM 335986/8974398).

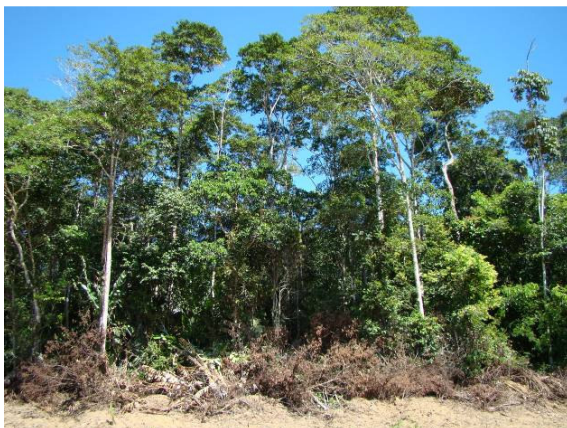
Figura 10 – Vegetação florestal presente no traçado das LTs (UTM 339880/8975021).

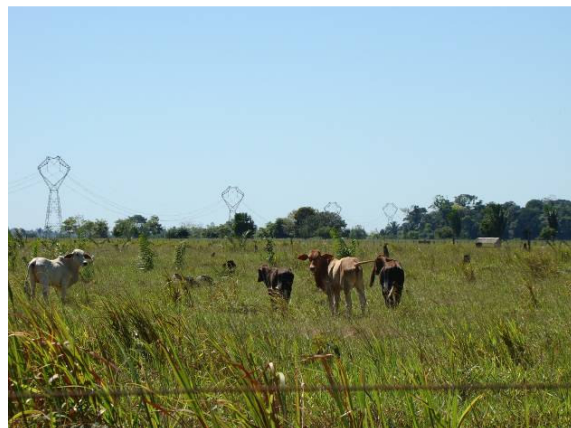
Figura 11 – Continuando o traçado das LTs da Figura 11, do outro lado da estrada predominam as pastagens.

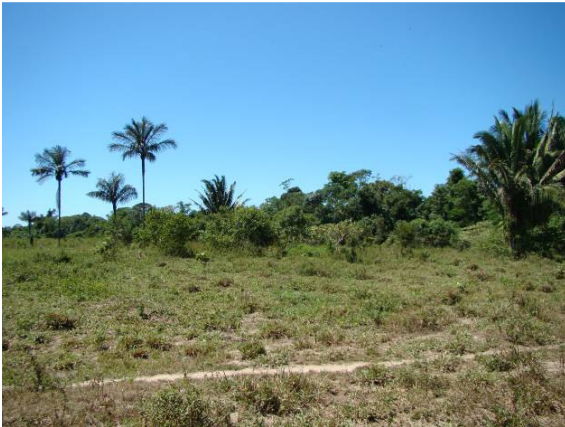
Figura 12 – Traçado das LTs, onde observa-se a transição entre pastagem e floresta e a presença freqüente de palmeiras (UTM 362224/8983249).

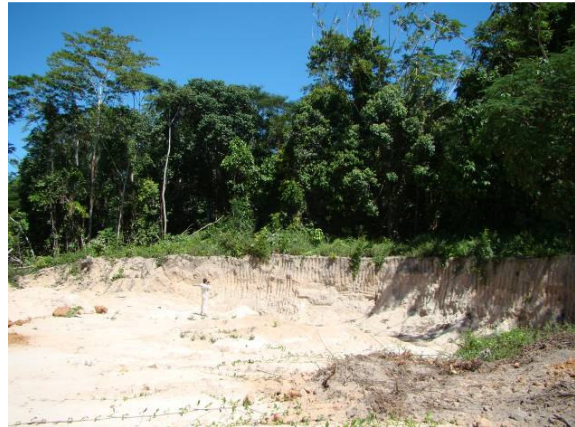
Figura 13 – Traçado das LTs onde parte do solo está exposto, mostrando-se arenoso e parte coberto por formação florestal (UTM 362224/8983249).

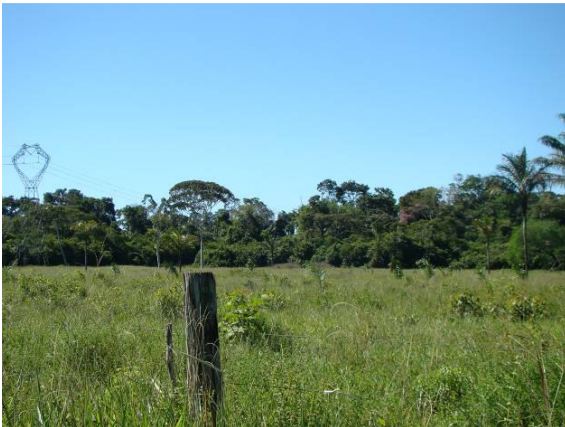
Figura 14 – Traçado das LTs paralelo a LT existente, onde visualiza-se pastagem a frente e fragmento florestal ao fundo (UTM 391571/9008518).

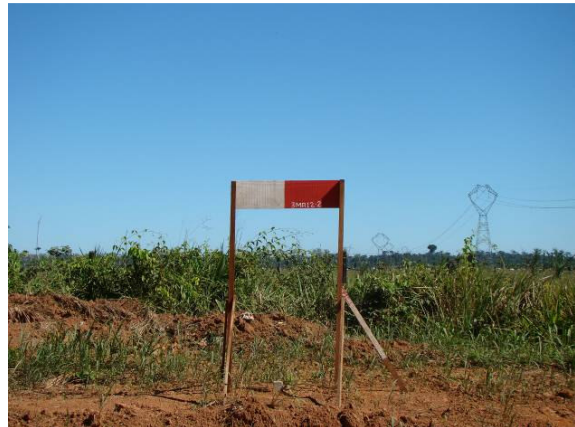
Figura 15 – Placa indicativa do traçado de uma das LTs, com pastagem ao fundo (UTM 393338/9011808).

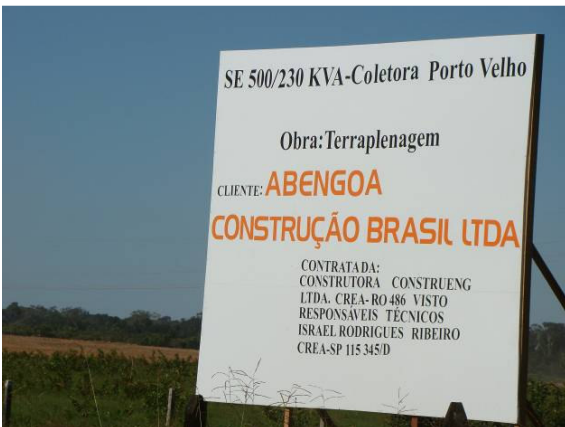
Figura 16 – Sub-estação coletora Porto Velho em construção, ponto final das 3 LTs (UTM 394085/9014189).

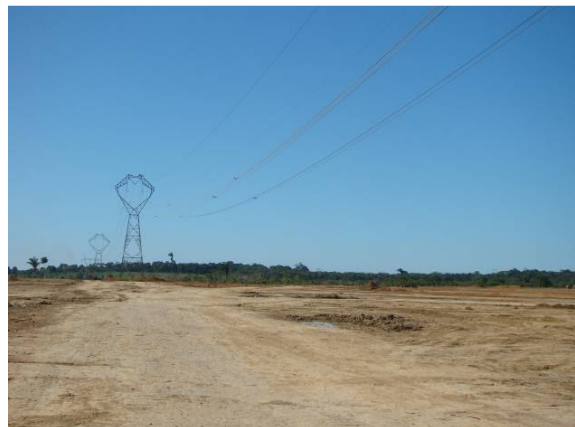
Figura 17 - Sub-estação coletora Porto Velho em construção, ponto final das 3 LTs (UTM 394085/9014189).

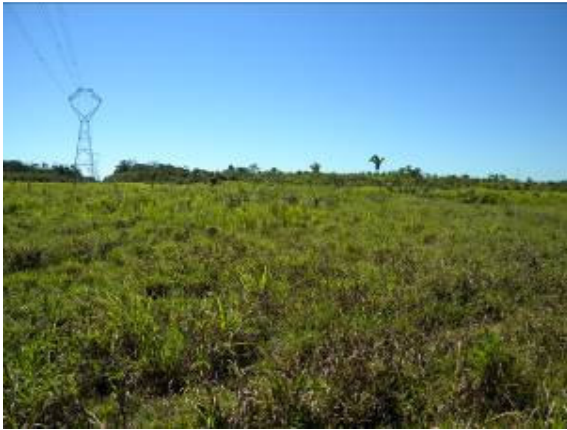
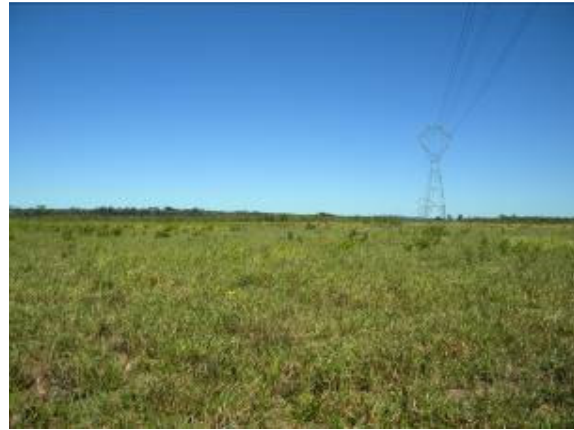
Figura 18 – Relevo de planície sobre a formação sedimentar de materiais detrítico-lateríticos. Solos bastante arenosos e ácidos. Não se observam focos de erosão. (UTM 334527/8974184).

Pela baixa alteração dos padrões de declividade ao longo de todo o traçado não foram identificados focos de deflagração de processos erosivos importantes que comprometam a estabilidade das torres. Portanto, os programas relacionados a esse tema terão como foco a indicação dos melhores locais para a alocação das áreas de bota-fora e áreas de empréstimo, além de propor um sistema de monitoramento dos processos erosivos depois da implantação do empreendimento.

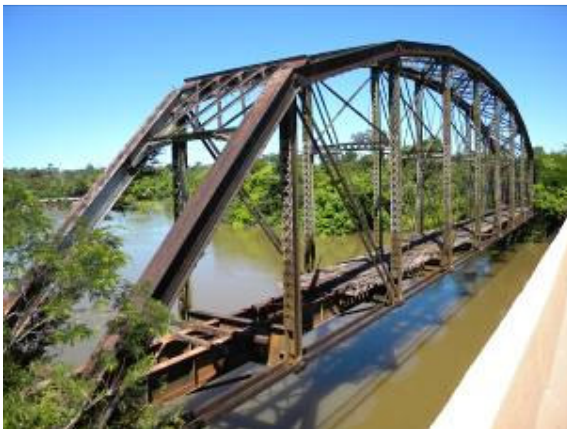
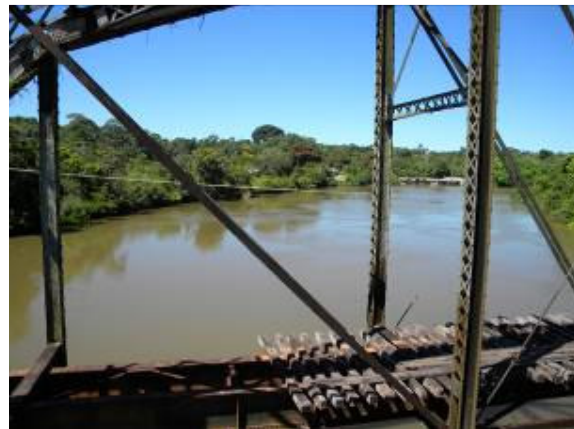
Figura 19 – Ponte da antiga ferrovia Madeira-Mamoré sobre o Rio Jaci-Paraná, afluente do Madeira. Ao fundo um acampamento de pescadores. Segundo relatos, a alguns metros à montante acontece exploração de areia para construção civil. (UTM 347692/8976419).

Durante o trabalho de campo não foram identificadas lavras de exploração de recursos minerais ao longo do traçado das LT. Apesar disso, em conversas entre a equipe de campo e a população local, e funcionários da ESBR, soubemos de atividades minerárias de exploração de areia, ao longo do leito de rios tributários do Madeira (rio Jaci-Paraná) e cassiterita em algumas fazendas (ao longo da rodovia BR 364).

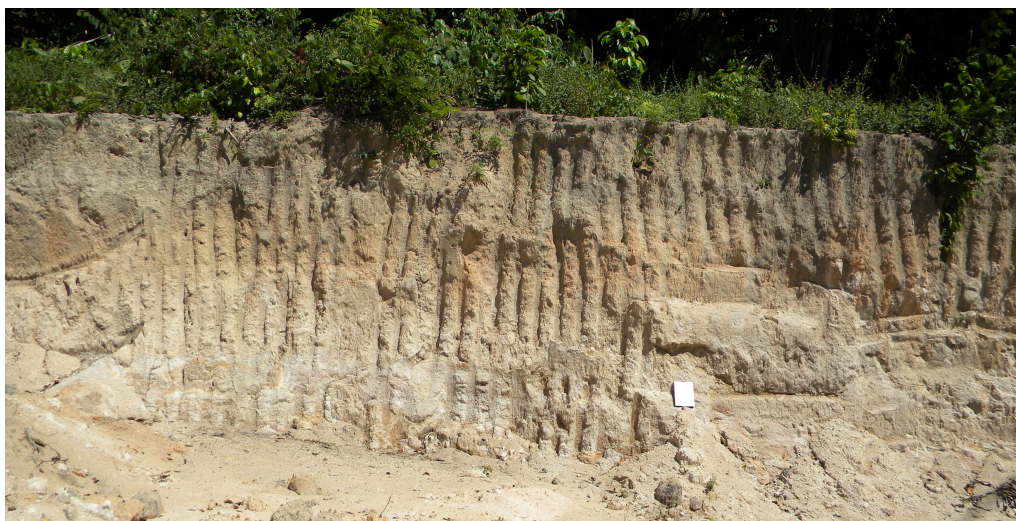
Figura 20 – (UTM 362173/8983206). Perfil de solo de aproximadamente 2,5m. Material proveniente dos sedimentos da formação Jaci-Praná. Neossolo Quartzarênico.

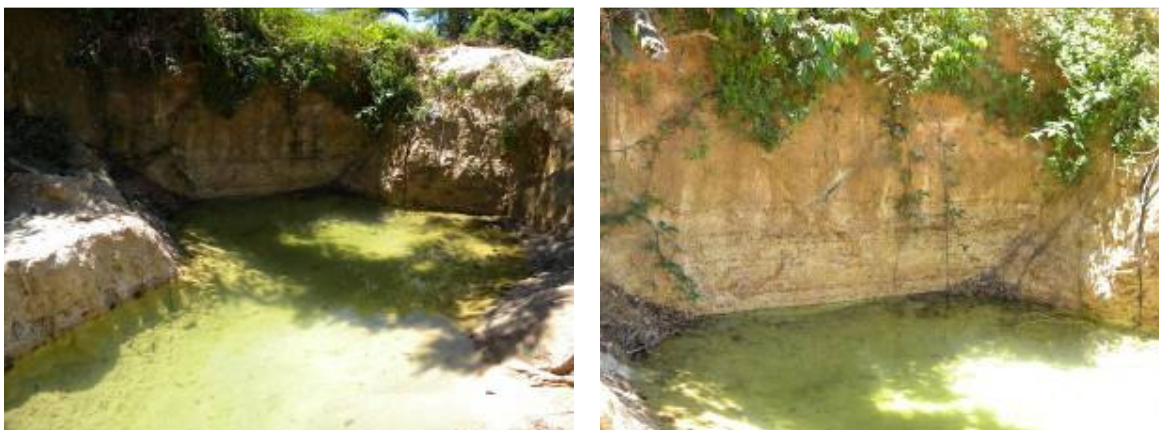
Figura 21 – (UTM 362173/8983206). Local de exploração de areia para construção civil e afloramento do lençol freático. Estratigrafia paralela da formação Jaci-Paraná. Neste trecho o relevo é formado por colinas bastante amplas.

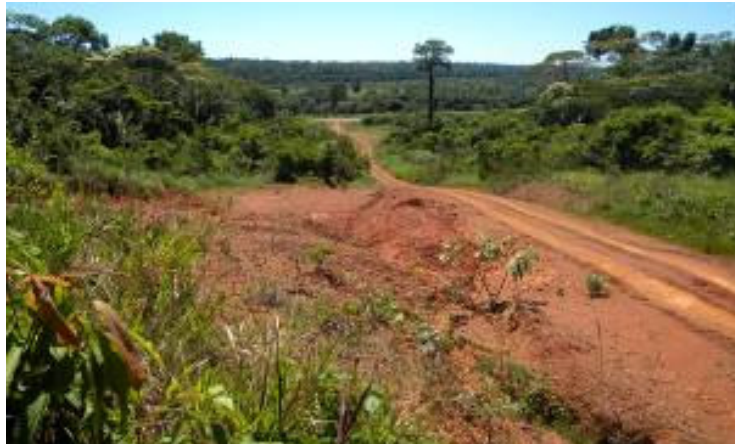
Figura 22 – (UTM 382879/8995802). Fazenda Serra Verde. Foto tirada sobre morro. Testemunho (inselberg) Declividade mais acentuada entre 20º-30º. Material de formação mais argiloso e presença de canga ferruginosa.

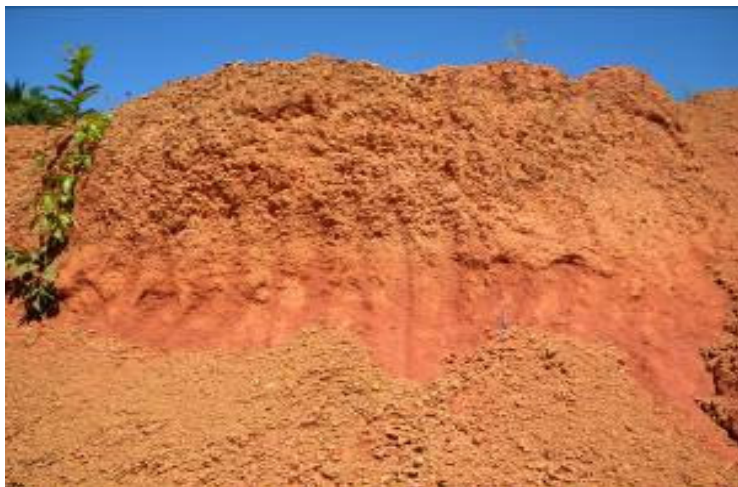
Figura 23 – (UTM 382879/8995802). Fazenda Serra Verde. Canga ferruginosa e presença de solos com alto teor de ferro e argila (latossolo). Local de exploração de cascalho.
