USINA HIDRELÉTRICA JIRAU

**PROGRAMA DE MONITORAMENTO E CONTROLE
DE MACRÓFITAS AQUÁTICAS**

**RELATÓRIO TÉCNICO CONSOLIDADO REFERENTE
ÀS CAMPANHAS REALIZADAS ENTRE SETEMBRO
DE 2009 E JANEIRO DE 2012**

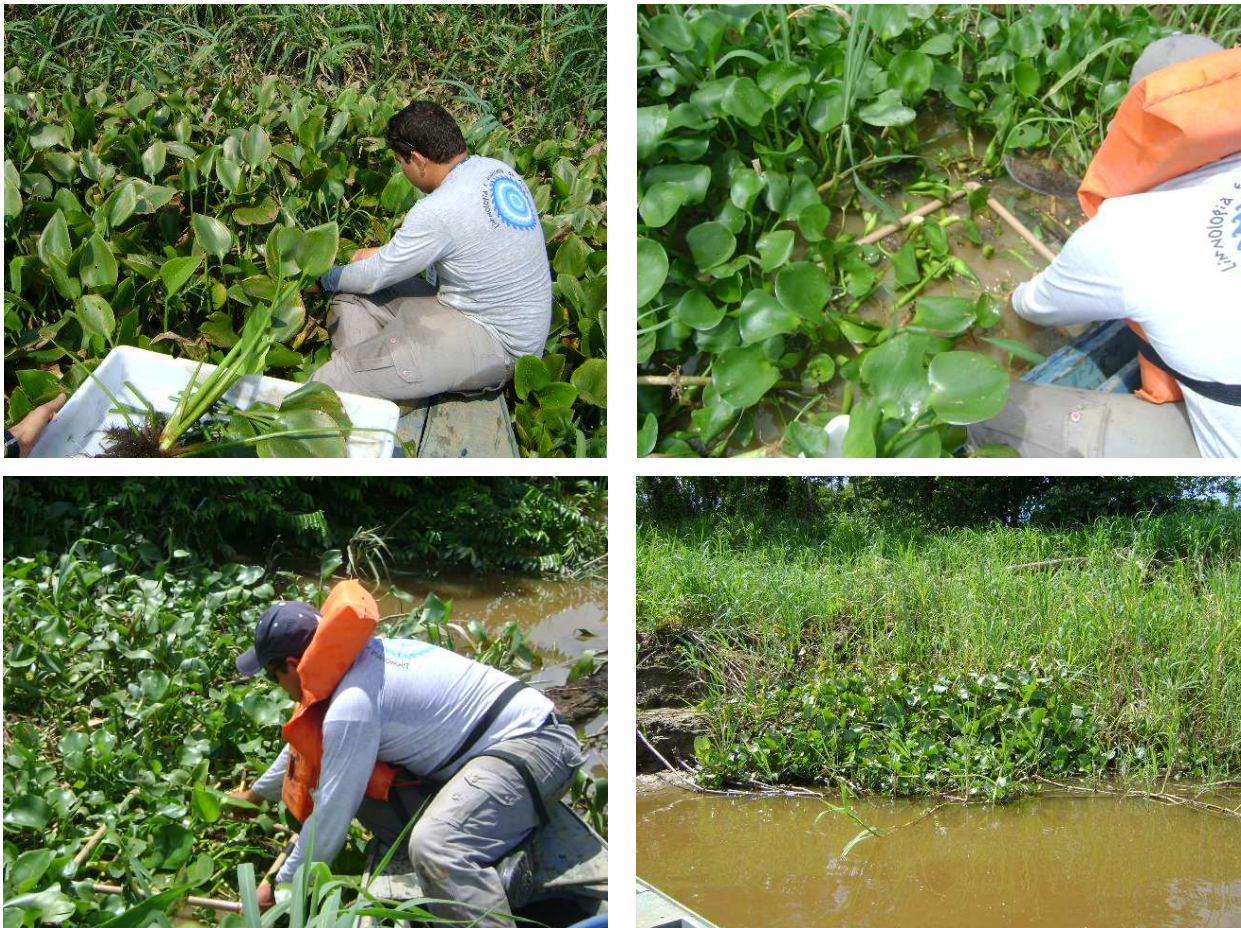
Figura 4. População local de *Eichhornia crassipes* no ponto P1, localizado no rio Mamoré, em alguns meses de coleta.

- A espécie flutuante livre *Eichhornia crassipes* (família Pontederiaceae) foi identificada em todos os meses monitorados no ponto P1 (P1-MAM), localizado no rio Mamoré (**Figura 4**).

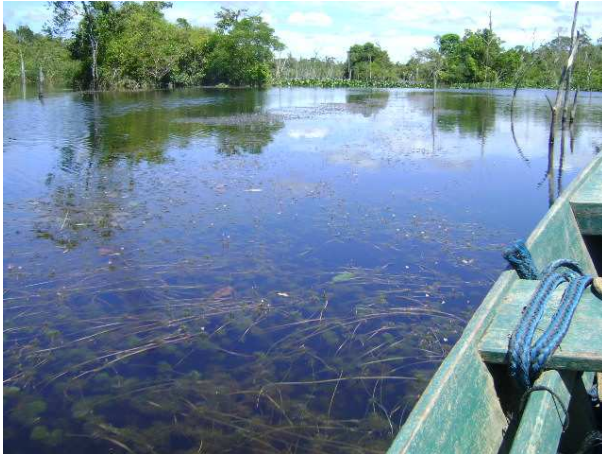
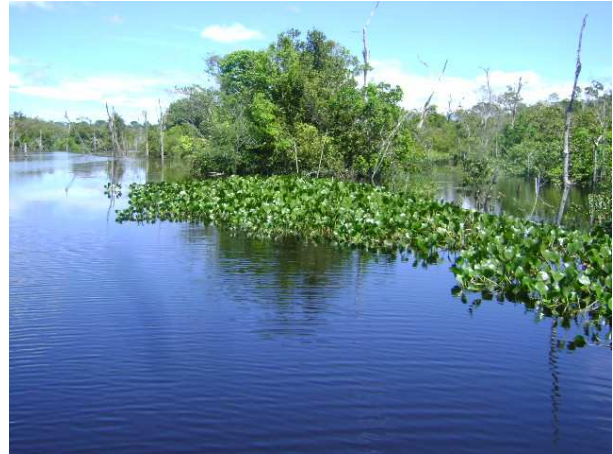
Figura 5. População local de *Eichhornia azurea* na área alagada do rio Mutum-Paraná (P13-MUT1), além da presença de das espécies submersas *Cabomba furcata* e *Egeria najas*.

- A espécie enraizada *Eichhornia azurea* (família Pontederiaceae) foi identificada em julho e outubro de 2010 e em abril de 2011 no ponto P13 (situado na área alagada do rio Mutum-Paraná) (**Figura 5**).

(situado na área alagada do rio Mutum-Paraná). Em abril e julho de 2011, as espécies *Cabomba furcata* e *Egeria najas* foram registradas nesse mesmo local (**Figura 5**).

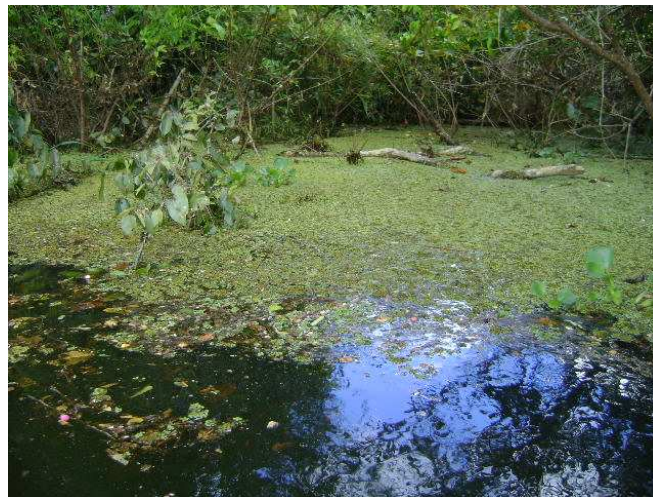
Figura 6. Presença das espécies *Salvinia auriculata*, *Lemna* sp. e *Paspalum repens* no ponto P8, localizado no igarapé São Simão, em abril de 2011.

- Em abril de 2011 as espécies flutuantes livres *Salvinia auriculata* e *Lemna* sp. e a espécie emergente *Paspalum repens* foram registradas no ponto P8, localizado no igarapé São Simão (**Figura 6**). Nesse mês, a espécie *Polygonum ferrugineum* também foi registrada nas proximidades do ponto P19, localizado no rio Madeira, a jusante da futura barragem.

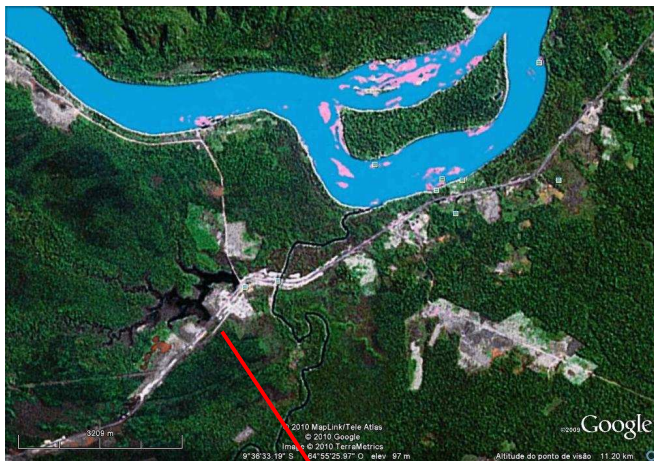
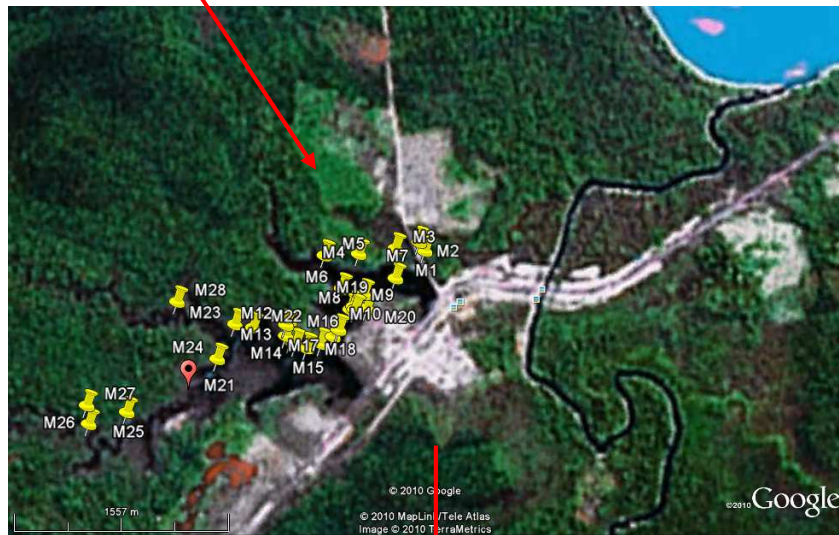
Figura 8. Locais analisados na área alagada do rio Mutum-Paraná, para verificar a presença de macrófitas aquáticas. O ponto destacado em vermelho (ponto M21) representa local colonizado por *E. azurea*, e espécies submersas.

Entre julho de 2010 e janeiro de 2012, foram realizadas vistorias detalhadas ao longo do rio Mamoré/Madeira e tributários. Além disso, na área alagada do rio Mutum Paraná foram vistoriados 28 locais (**Figura 8**). Em julho de 2010, em um desses locais adicionais vistoriados no rio Madeira (chamado de J14: 09°23'56.2"S; 64°49'44.6"W) foi identificada a presença das espécies flutuantes livre *Pistia stratiotes* e *Salvinia auriculata*. No entanto, nas vistorias posteriores, realizadas em outubro de 2010, janeiro, abril, julho e outubro de 2011 e janeiro de 2012, essas espécies não foram registradas nesse mesmo local. Assim, provavelmente, essas espécies foram carreadas pela forte correnteza da água do rio Madeira.

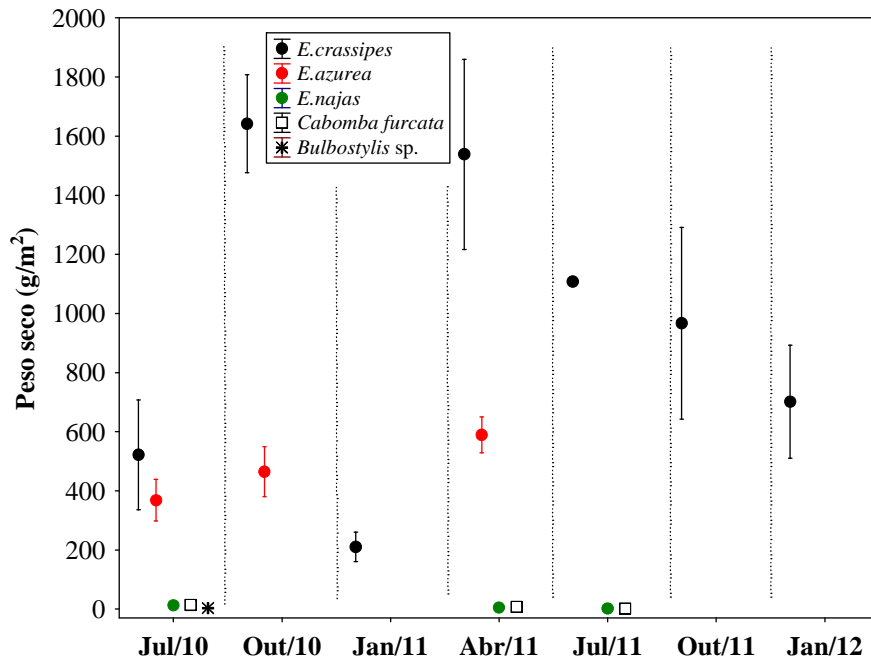
Figura 10. Peso seco das espécies de macrófitas aquáticas coletadas no trecho monitorado do AHE Jirau.

Em janeiro de 2012, foi possível verificar, em média, um decréscimo na biomassa de *Eichhornia crassipes* no ponto P1-MAM, comparando com abril, julho e outubro de 2011 (valor médio igual a 1.538,6 g/m² em abril de 2011; 1.108 g/m² em julho 966 g/m² em outubro e 701,6 g/m² em janeiro de 2012) (**Figura 9**). Em janeiro de 2011, também foram registrados baixos valores de biomassa.

De maneira geral, considerando as 10 (dez) campanhas de monitoramento, foi possível observar uma variação nos valores de biomassa ao longo dos diferentes meses. Assim, por exemplo, elevados valores de biomassa de *E. crassipes* foram registrados em outubro de 2010 e abril de 2011, enquanto que os menores valores de biomassa foram registrados em janeiro de 2011 e janeiro de 2012, provavelmente devido ao carreamento
