**AHE JIRAU**  
**PROGRAMA DE RECUPERAÇÃO DE ÁREAS**  
**DEGRADADAS**

**Projeto de Recuperação de Áreas Degradadas (PRAD)**

**Áreas de Empréstimo de Cascalho de Nova Mutum**  
**Paraná**

**Março/2012**

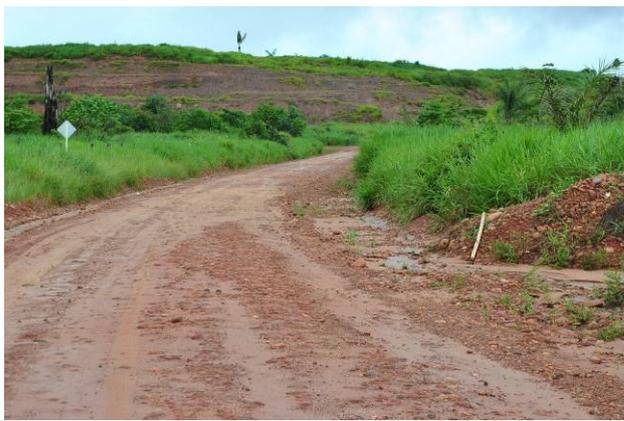
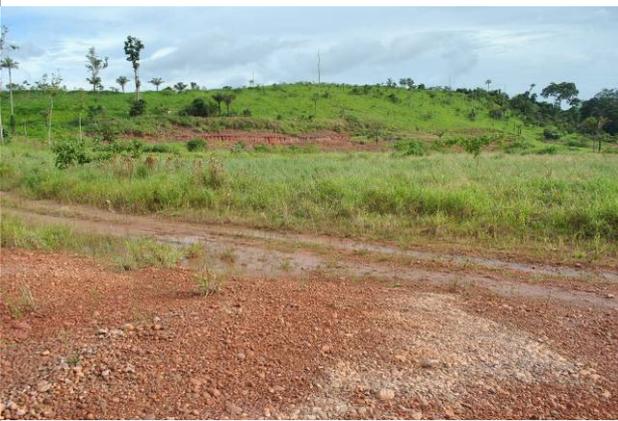
| <p><b>Foto 1 – Jazida 1C</b> – Encosta de relevo residual de topo aplanado suportado por conglomerados.<br/>Ponto 274: N: 8.970.304 ; E: 328.346</p> | <p><b>Foto 2 – Jazida 1I</b> – Tabuleiro suportado por arenitos arcoseanos, vendo-se em seu sopé parte da jazida 1F e ocorrendo em seu topo a jazida 1I. Em primeiro plano, conglomerados litificados, duros.<br/>Ponto 285: N: 8.969.817 ; E: 328.636</p> |

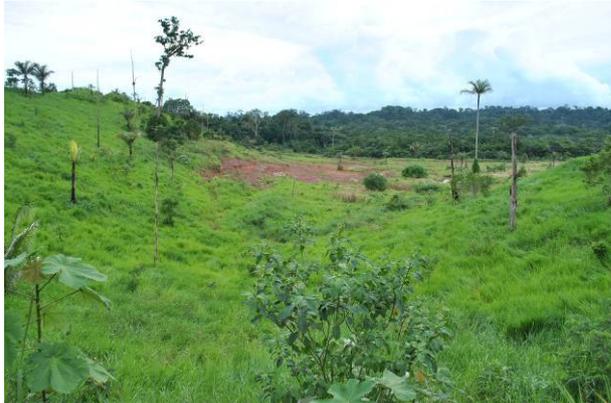
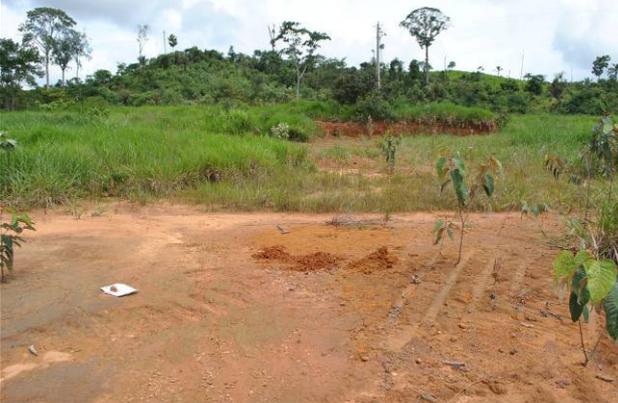
| <p><b>Foto 3 – Jazida 1F</b> – Vale de fundo chato, visto a partir de anfi-teatro de drenagem.</p> | <p><b>Foto 4 – Jazida 2B</b> – Relevo residual suportado por arenitos arcoseanos, observando-se à frente talude remanescente de exploração exibindo solos coluviais, caracterizados como latossolos.<br/>Ponto 257: N: 8.969.281 ; E: 329.010</p> |

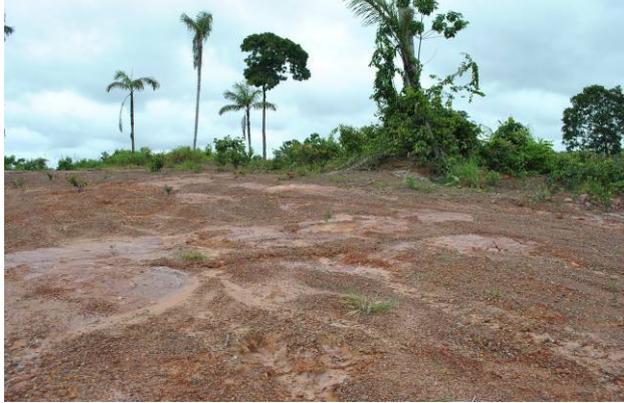
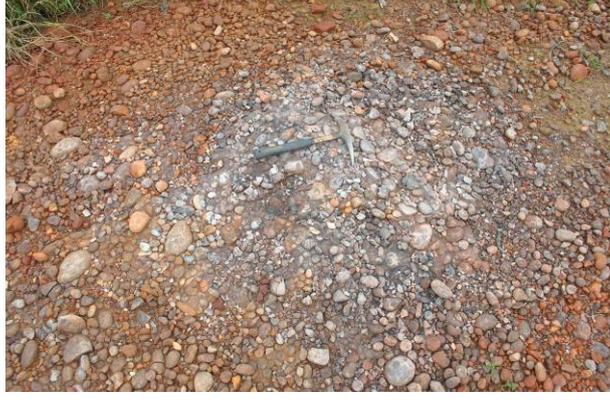
| <p><b>Foto 5– Jazida 2H</b> – Arenitos arcoseanos expostos pela exploração, vendo-se ao fundo palmeira babaçu sobre o nível original dos terrenos.<br/>Ponto 233: N: 8.969.451 ; E: 329.721</p> | <p><b>Foto 6 – Jazida 2I</b> – Conglomerados litificados, duros, expostos na superfície do terreno explorado, indicativo de seu limite de escarificação.<br/>Ponto 234: N: 8.969.378 ; E: 329.714</p> |

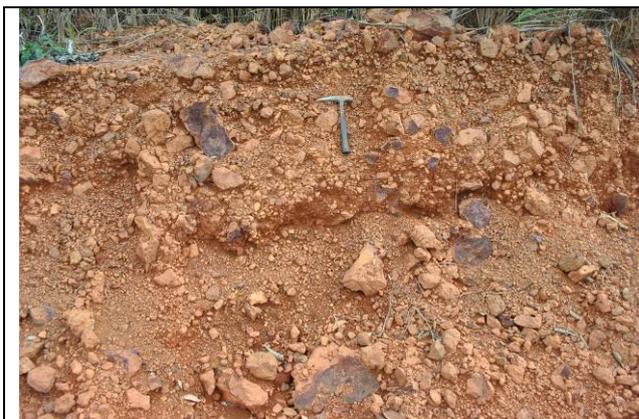
**Foto 7 – Jazida 1H** – Cascalho de canga laterítica de dimensão decimétrica desenvolvida em topo essencialmente plano de relevo residual.  
Ponto 257: N: 8.969.421 ; E: 328.624

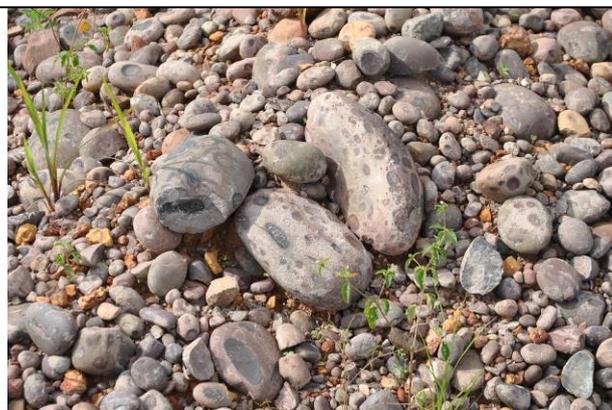
**Foto 8 – Jazida 2F** – Aspecto peculiar dos clastos do conglomerado, denominados popularmente de “ovo de pomba”.  
Ponto 246: N: 8.969.291 ; E: 329.326

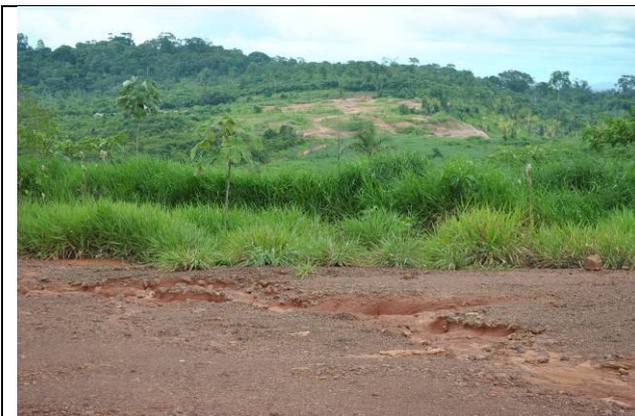
**Foto 9 – Jazida 1A** – Vista geral da área da jazida a partir da jazida 1I, desenvolvida em terrenos de topo, observando-se à direita taludes da jazida 1B.  
Ponto 240: N: 8.969.658 ; E: 328.864

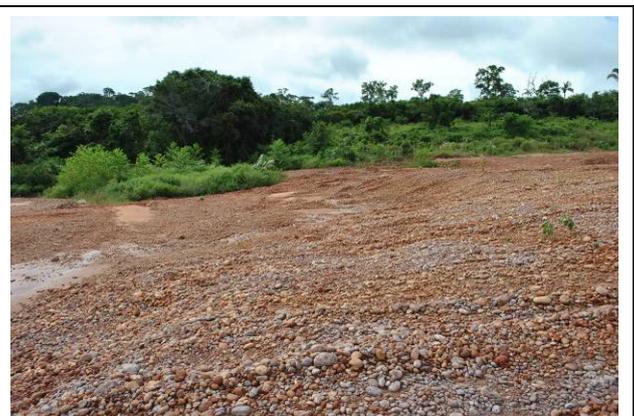
**Foto 10 – Jazida 1A** – Porção ocidental da área lavrada, observando-se já uma patamarização dos terrenos, constituídos por conglomerado litificado com cascalhos soltos em superfície.  
Ponto 281: N: 8.969.985 ; E: 327.914

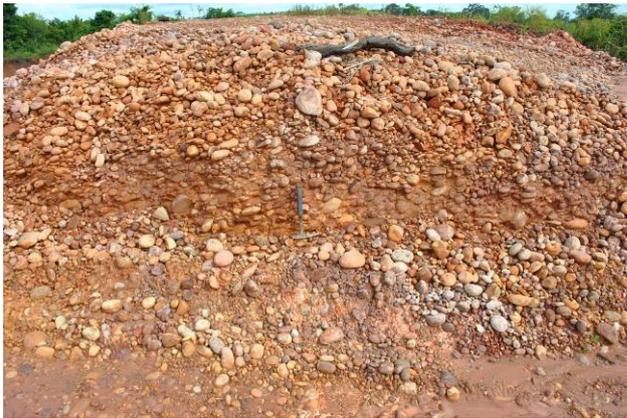
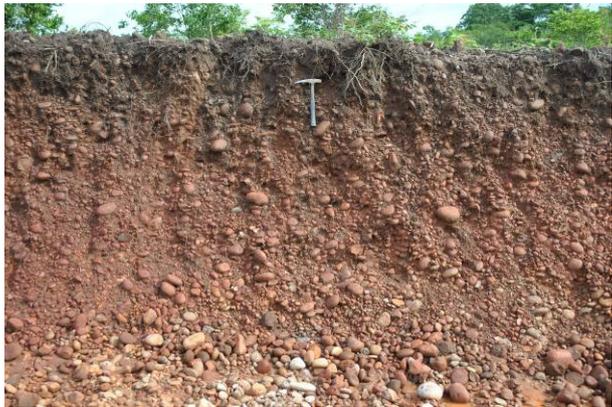
| <p><b>Foto 11 – Jazida 1A</b> – Nível de conglomerado duro, litificado, não escarificável, deixado no terreno.<br/>Ponto 282: N: 8.969.859; E: 327.941</p> | <p><b>Foto 12 – Jazida 1A</b> – Talude de corte em terreno natural no limite sul da área explorada, vendo-se cerca de 1,5m de espessura de cascalhos soltos sobrepostos a conglomerados duros.<br/>Ponto 282: N: 8.969.859 ; E: 327.941</p> |

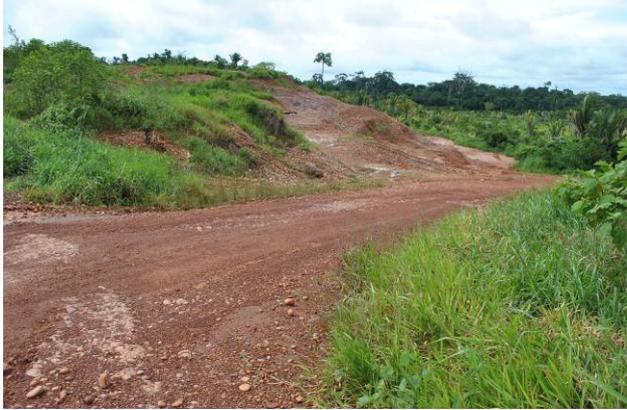
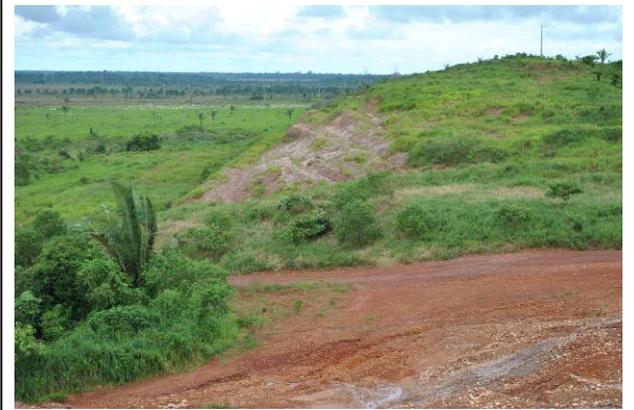
| <p><b>Foto 13 – Jazida 1B</b> – Vista lateral da área explorada, vendo-se taludes e bermas escavados e assoreamento no pé do talude inferior.<br/>Ponto 278: N: 8.969.969; E: 328.470</p> | <p><b>Foto 14 – Jazida 1C</b> – Vista lateral da área explorada, vendo-se taludes e bermas escavados. O poste ao alto assinala o limite com a jazida 1D.<br/>Ponto 278: N: 8.970.006; E: 328.201</p> |

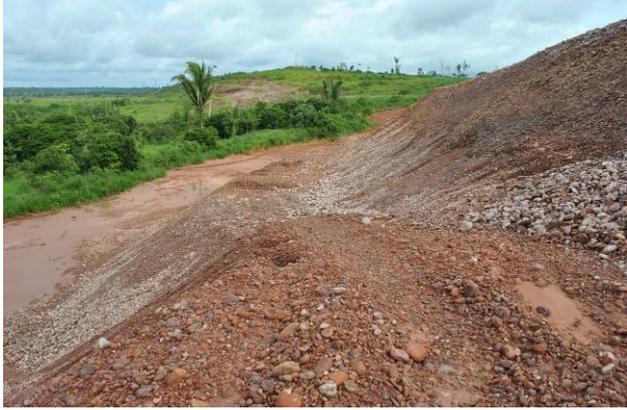
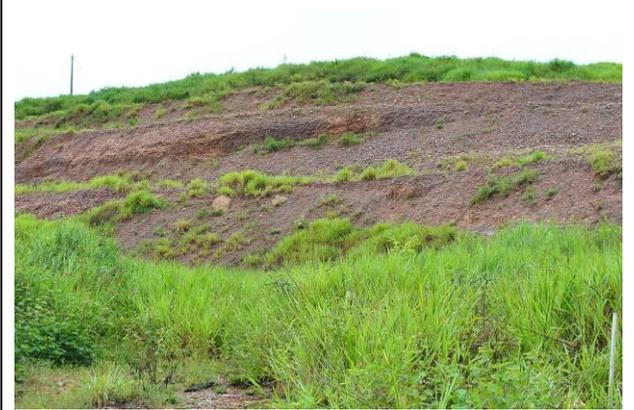
| <p><b>Foto 15 – Jazida 1B</b> – Taludes e bermas escavados em maciço de conglomerados fortemente cimentados e coesos, vendo-se, em função disso, trechos de taludes subverticalizados. Ao fundo, jazida 1C.<br/>Ponto 282: N: 8.970.006; E: 328.175</p> | <p><b>Foto 16 – Jazida 1C</b> – Taludes e bermas escavados em maciço de conglomerados fortemente cimentados e coesos, vendo-se, em função disso, trechos de taludes subverticalizados.<br/>Ponto 275: N: 8.970.086 ; E: 328.364</p> |

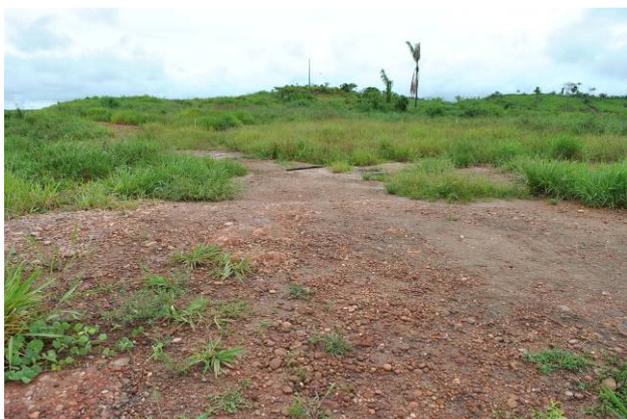
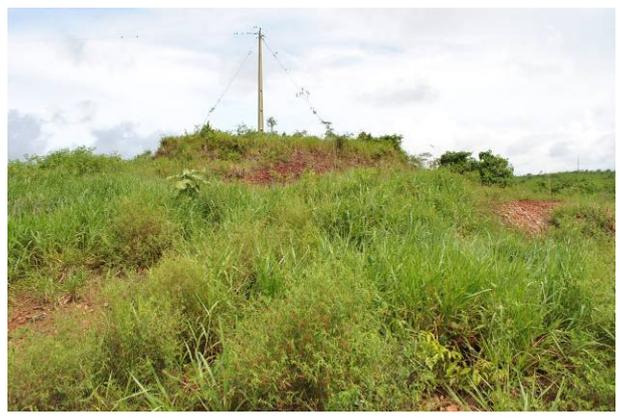
| <p><b>Foto 17 – Jazida 1D</b> – Conglomerados duros na superfície dos terrenos da jazida 1D, vendo-se ao fundo poste balizando a espessura de cascalhos explorados.<br/>Ponto 276: N: 8.969.939; E: 328.332</p> | <p><b>Foto 18 – Jazida 1D</b> – Elevação suportando poste de energia exibindo o perfil original do terreno explorado, constituído por conglomerados fortemente cimentados e coesos cobertos por cascalhos.<br/>Ponto 277: N: 8.969.969 ; E: 328.470</p> |

De um modo geral, estas áreas estão consolidadas, necessitando somente do recobrimento de áreas duras desprovidas de vegetação (Foto 17) com solos e gramíneas, com posterior revegetação com espécies arbóreas.

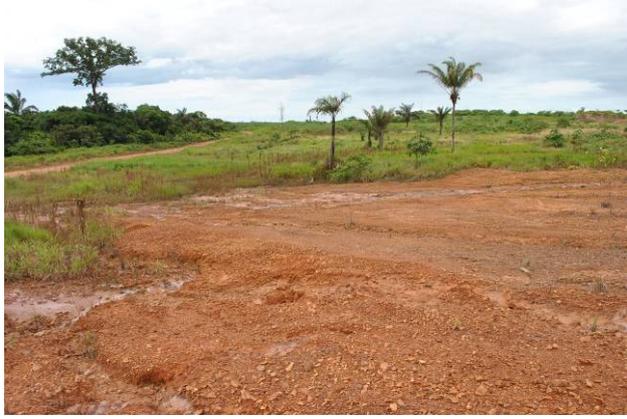
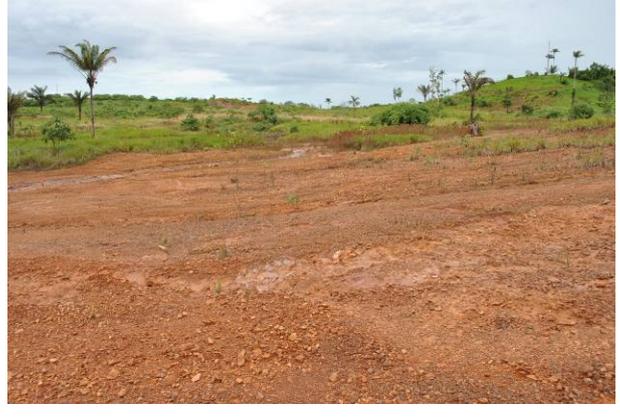
| <p><b>Foto 19 – Jazida 1E</b> – Vista da jazida 1E ao fundo, a partir da área 1F, em primeiro plano.<br/>Ponto 265: N: 8.969.577; E: 328.615</p> | <p><b>Foto 20 – Jazida 1E</b> – Vista seqüencial à foto anterior, vendo-se a jazida 1E ao fundo, a partir da área 1F, em primeiro plano.<br/>Ponto 265: N: 8.969.577; E: 328.615</p> |

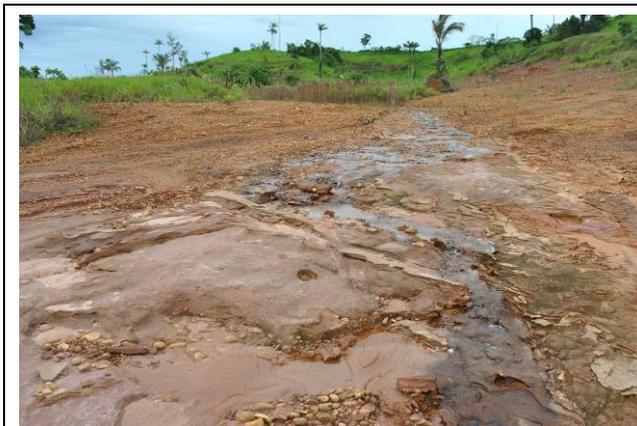
**Foto 21 – Jazida 1F** – Arenitos arcoseanos com níveis de conglomerados duros na superfície dos terrenos explorados, observando-se lençol freático exposto.  
Ponto 265: N: 8.969.577; E: 328.615

De forma a restabelecer o fluxo subterrâneo original e propiciar ainda terrenos passíveis de plantio, deverá ser construído um dreno cego ao longo do talvegue e seu posterior aterramento com camada de solos argilosos, seguido de solos férteis e gramíneas.

De forma a recompor a área degradada pela exploração da jazida 1F, que expôs o lençol freático sobre substrato rochoso, há necessidade de implantação de um dreno cego ou trincheira drenante ao longo do talvegue existente, antes do aterramento da área com solos argilosos, visando recuperá-la para revegetação.

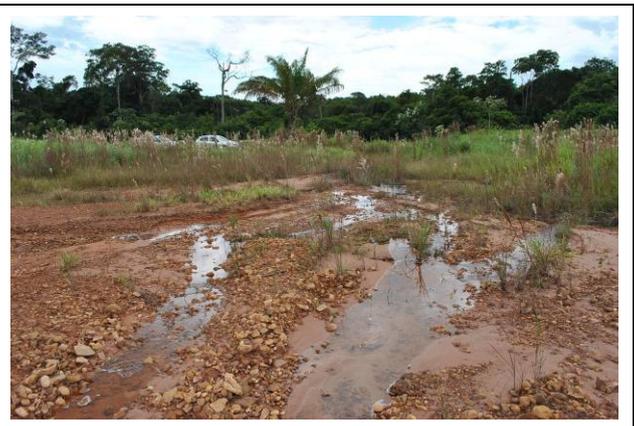
Em função da exposição dos litotipos em terrenos com declividades da ordem de 12%, as porções baixas junto à estrada apresentam-se assoreadas, a drenagem espalhando-se lateralmente e assumindo feições anastomosadas (Foto 22).

**Foto 22 – Jazida 1F** – Vista no sentido oposto ao da foto anterior, observando-se lençol freático exposto pela lavra, limitado pela superfície rochosa.  
Ponto 265: N: 8.969.577; E: 328.615

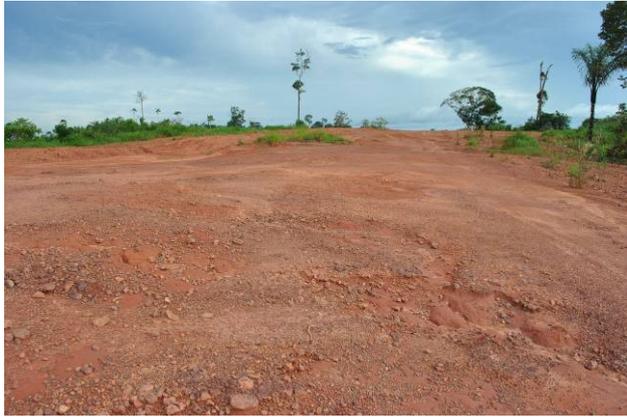
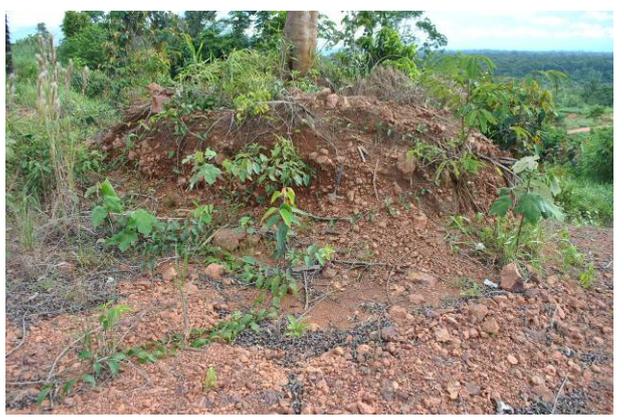
| <p><b>Foto 27 – Jazida 1I</b> – Superfície final de lavra, observando-se terrenos aplanados desenvolvidos sobre arenito arcoseano.<br/>Ponto 271: N: 8.969.634; E: 328.919</p> | <p><b>Foto 28 – Jazida 1I</b> – Testemunho da topografia original da área, observando-se espessura de cascalho laterítico explorado.<br/>Ponto 272: N: 8.969.609; E: 328.934</p> |

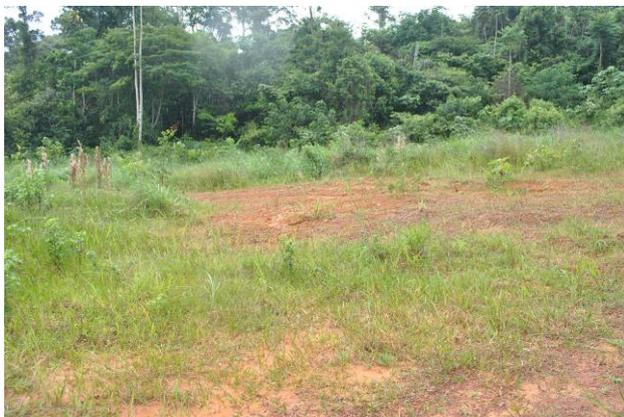
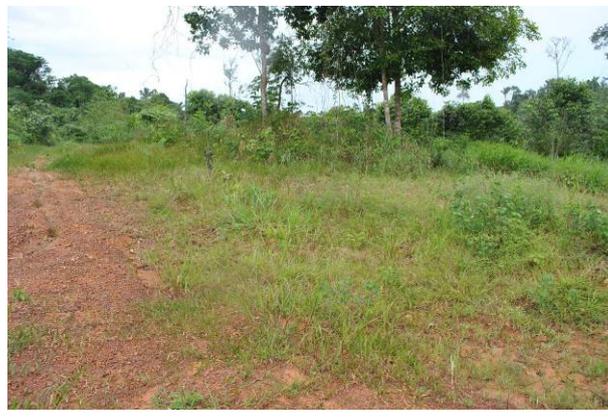
| <p><b>Foto 29 – Jazida 1J</b> – Vista da área a partir da estrada principal, observando-se arenitos arcoseanos laterizados expostos em superfície.<br/>Ponto 264: N: 8.969.370; E: 328.769</p> | <p><b>Foto 30 – Jazida 1K</b> – Leira de cascalhos lateríticos construída na borda do topo, impedindo que águas de chuva escorram pela encosta.<br/>Ponto 264: N: 8.969.370; E: 328.769</p> |

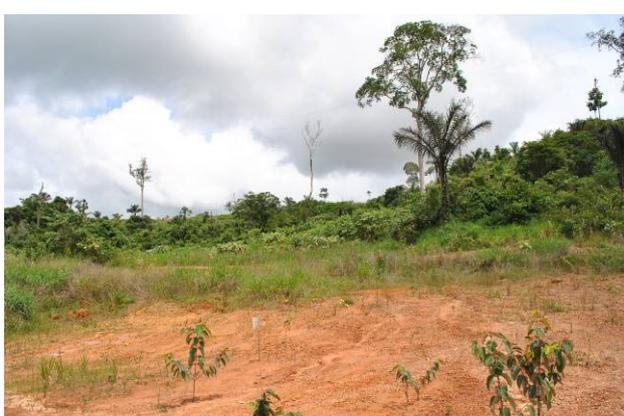
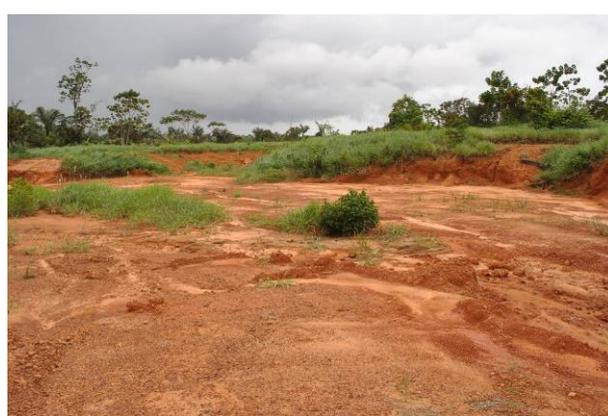
As jazidas 1L (Foto 31) e 1M (Foto 32) foram investigadas pelas sondagens ST-07 e ST-08, respectivamente, que atravessaram solos com textura de areia fina a média argilosa com pedregulhos finos tendo abaixo camada de mesma natureza contendo cascalhos médios de laterita de cor variegada. A sondagem ST-08 interceptou o lençol freático à profundidade de 1,20m.

| <p><b>Foto 31 – Jazida 1L</b> – Superfície final de lavra, observando-se terrenos aplanados desenvolvidos sobre arenito arcoseano.<br/>Ponto 259: N: 8.969.403; E: 328.905</p> | <p><b>Foto 32 – Jazida 1M</b> – Topografia resultante da exploração da área, observando-se taludes em latossolos no perímetro da escavação.<br/>Ponto 260: N: 8.969.250; E: 328.823</p> |

Os solos coluvionares existentes no perímetro de escavação da área 1M serão utilizados em sua recuperação.

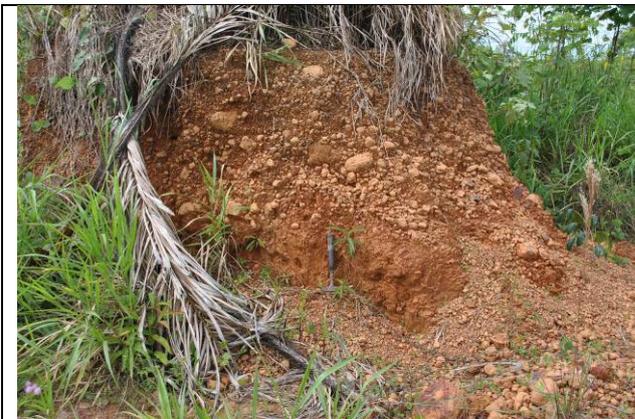
**Foto 33 – Jazida 2A** – Perfil do terreno original exibindo solos coluviais argilosos com horizonte de cascalhos soltos de dimensão centimétrica a decimétrica.  
Ponto 254: N: 8.969.369; E: 329.043

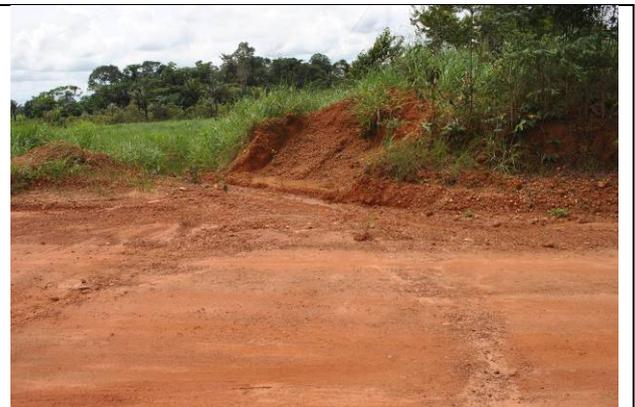
**Foto 34 – Jazida 2B** – Perfil do terreno original exibindo solos coluviais argilosos (latossolos).  
Ponto 257: N: 8.969.281; E: 329.010

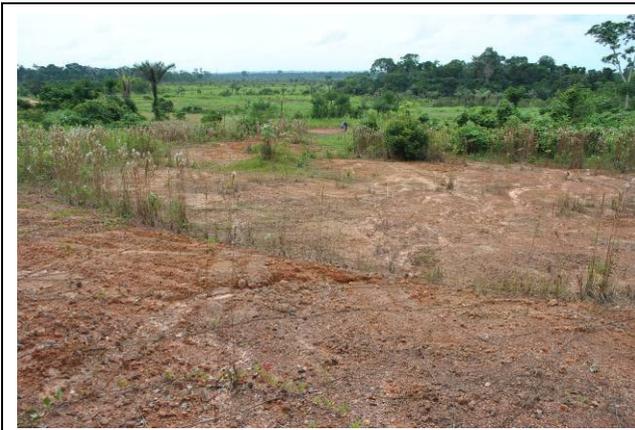
A jazida 2C exhibe superfícies patamarizadas expostas, erodidas, resultantes da exposição de solos de alteração de arenitos arcoseanos laterizados, tendo sido investigada pela sondagem ST-04 até a profundidade de 1,10m (Fotos 35 e 36). A jazida 2B sofre ainda o efeito da erosão provocada por águas superficiais direcionadas e concentradas pela estrada de acesso à jazida 2C (Foto 35), provocando seu assoreamento.

**Foto 35 – Jazida 2C** – Superfície final de lavra, observando-se terrenos patamarizados conformados sobre solo de alteração de arenito arcoseano. Ponto 253: N: 8.969.477; E: 329.026

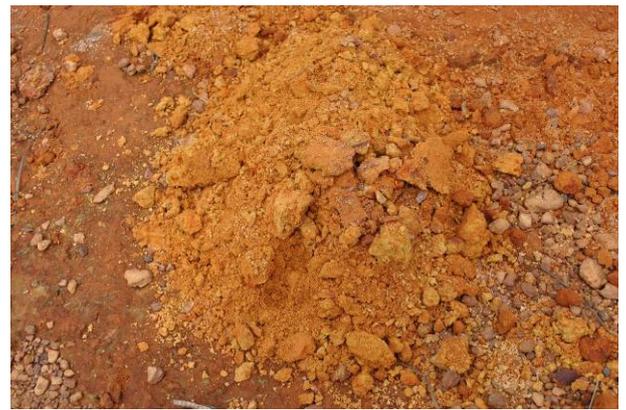
**Foto 36 – Jazida 2C** – Amostra de solo de alteração de arenito arcoseano, obtida entre 0,20 e 0,60m de profundidade, em franco processo de laterização, denunciada por cores ocre a alaranjadas. Ponto 252: N: 8.969.413; E: 329.055

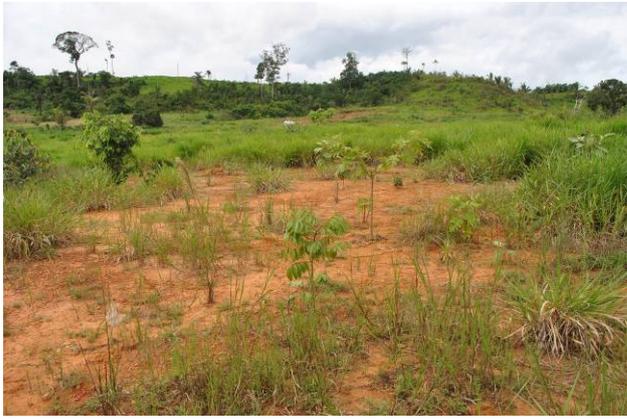
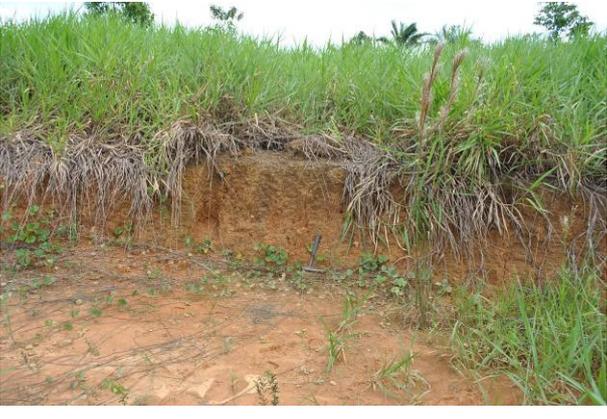
| <p><b>Foto 37 – Jazida 2D</b> – Vista parcial da área explorada, em primeiro plano terrenos aplanados, assoreados e ao fundo, a jazida 2E.<br/>Ponto 244: N: 8.969.195; E: 329.188</p> | <p><b>Foto 38 – Jazida 2D</b> – Perfil do terreno original exibindo solos colúviais argilosos (latossolos).<br/>Ponto 243: N: 8.969.231; E: 329.214</p> |

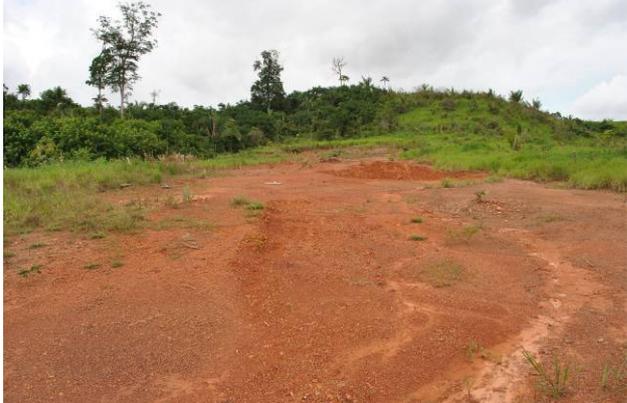
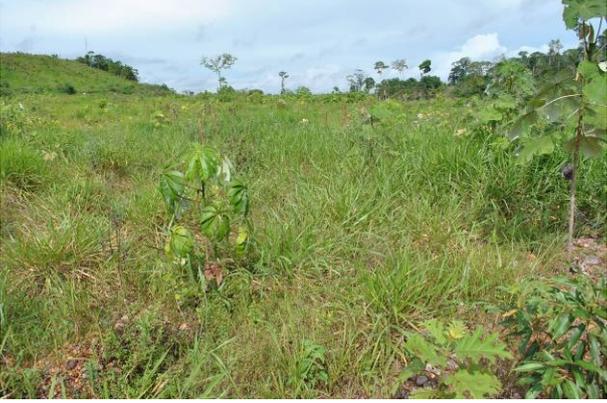
A jazida 2E localiza-se em terrenos de topografia mais movimentada, de declividades da ordem de 10%, e apresenta solos lateritizados expostos em superfície, que persistem até a profundidade de 0,80m, conforme observado em talude de corte de escavação existente na área (Foto 39).

A jazida 2F (Foto 40) apresenta terrenos praticamente planos, com declividades de 4,5%, cobertos por cascalhos de conglomerado e gramíneas, não exibindo áreas expostas ou sinais de erosão.

| <p><b>Foto 39 – Jazida 2E</b> – Terrenos expõem lateritas desenvolvidas em solo de alteração de arenito arcoseano. Ao fundo, talude de corte expõem laterita.<br/>Ponto 241: N: 8.969.355; E: 329.188</p> | <p><b>Foto 40 – Jazida 2F</b> – Vista parcial da área explorada, vendo-se terrenos aplanados vegetados e ao fundo relevo residual em arenito arcoseano.<br/>Ponto 246: N: 8.969.291; E: 329.326</p> |

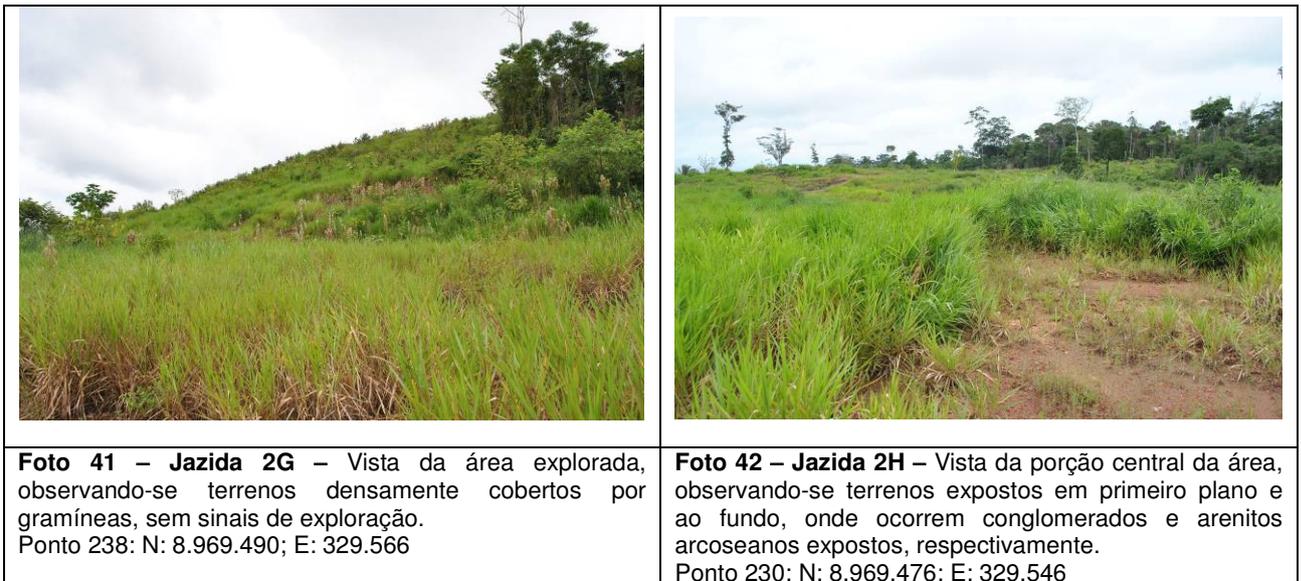
cascalhentos duros e arenitos arcoseanos alterados, porém resistentes à escavação. A área foi investigada pelas sondagens a trado ST-01 e ST-02, que atingiram o impenetrável à profundidade de 0,45m e 0,10m, respectivamente, e atravessaram areia fina argilosa de cor cinza com cascalhos arredondados de dimensão centimétrica (2 a 7cm).

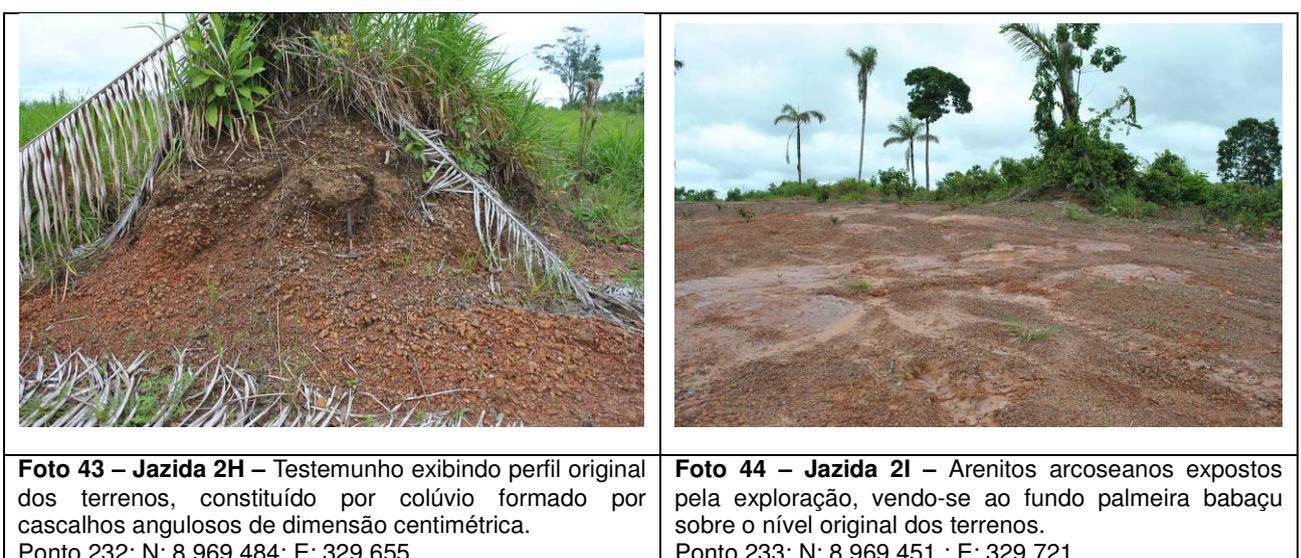
A jazida 2I, contígua à jazida 2H, apresenta as mesmas características desta, quais sejam: terrenos suavemente ondulados recobertos por gramíneas, contendo áreas de arenitos arcoseanos alterados expostos e horizontes de conglomerado duros em superfície.

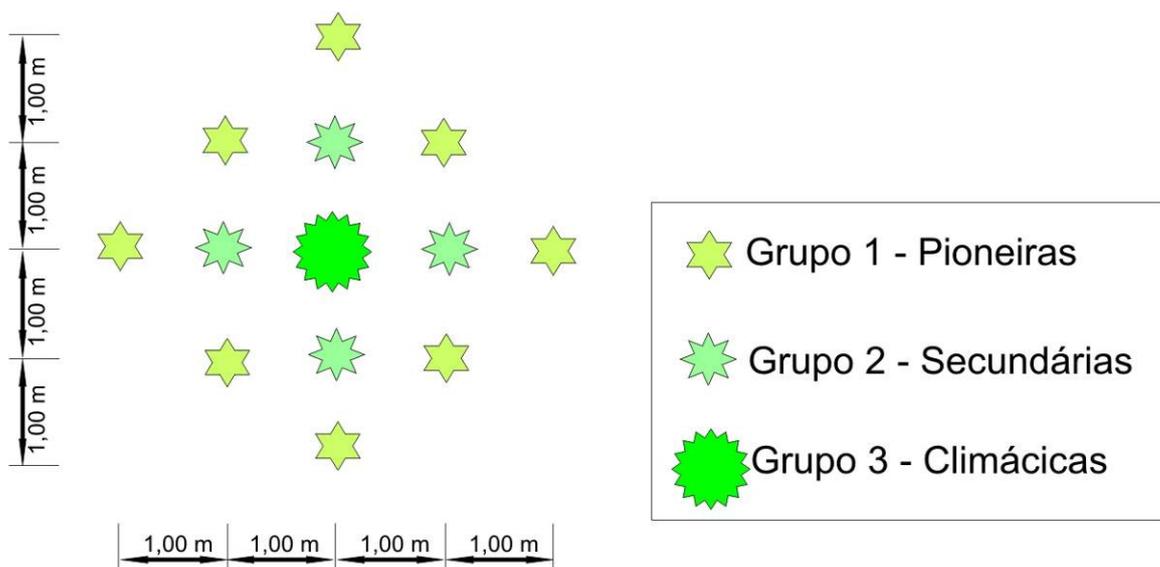
A muda central será do grupo das climácicas, denominadas Grupo 3 neste trabalho, cercada por quatro mudas do grupo das secundárias, denominadas Grupo 2, e estas por oito mudas do grupo das pioneiras, denominadas Grupo 1. Serão aceitas somente duas mudas da mesma espécie do Grupo 1 em cada grupo de Andersen. As quatro mudas do Grupo 2 deverão ser, necessariamente, de espécies diferentes entre si.

Figura 8.4/01 - Esquema de distribuição de mudas em um grupo de Andersen

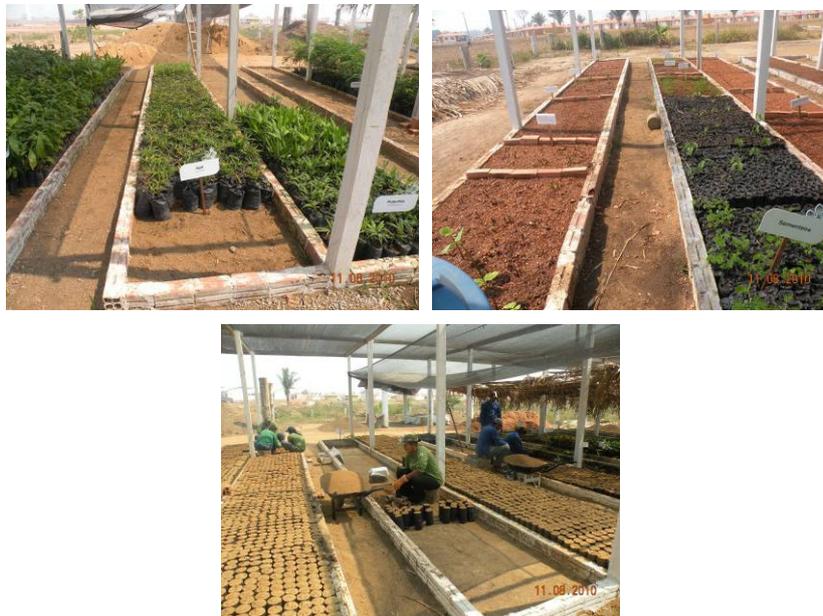
Figura 8.4/02 – Detalhes do viveiro do Pólo de Desenvolvimento do AHE Jirau

As imagens a seguir, ilustram as características do viveiro de mudas, implantado na vila de Nova Mutum-Paraná.

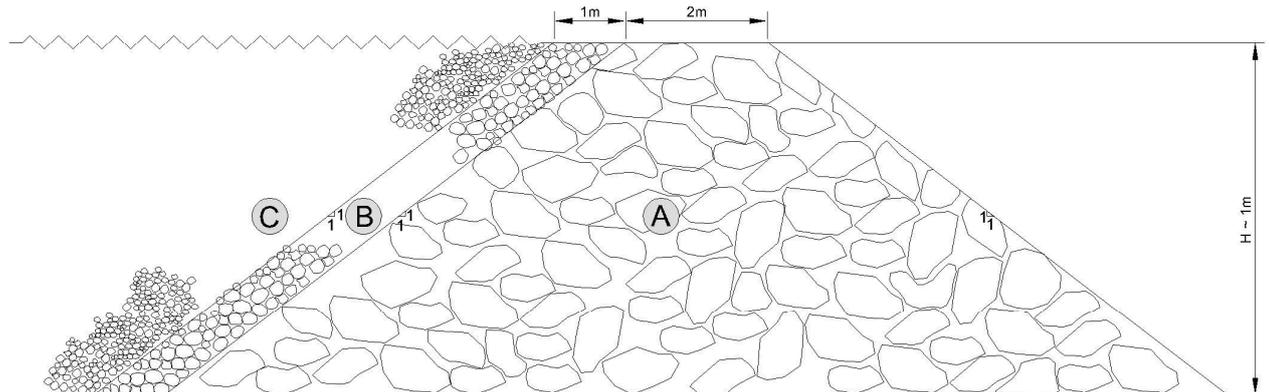
## ANEXO 1: ESQUEMA DO CORDÃO DE ENROCAMENTO DA ÁREA 1B

### CORDÃO DE ENROCAMENTO

#### SEÇÃO TÍPICA ESQUEMÁTICA
