USINA HIDRELÉTRICA JIRAU

RELATÓRIO FINAL

4.26 - Programa de Recuperação da Infraestrutura Atingida

EMPRESA: **INTERTECHNE CONSULTORES S.A.**

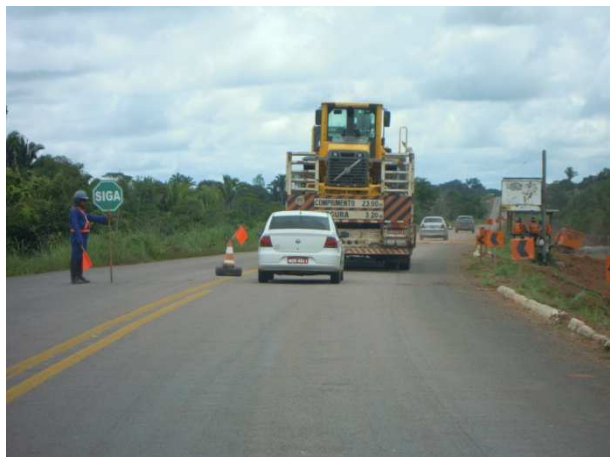
Foto 5.1 – Desvio localizado e provisório na BR-364, início das obras (fev/2011)

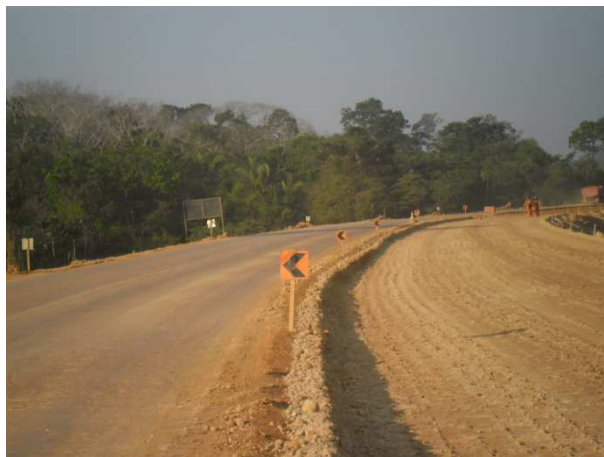
Foto 5.2 – Desvio localizado e provisório na BR-364. Em trecho com terraplenagem (Março/2011)

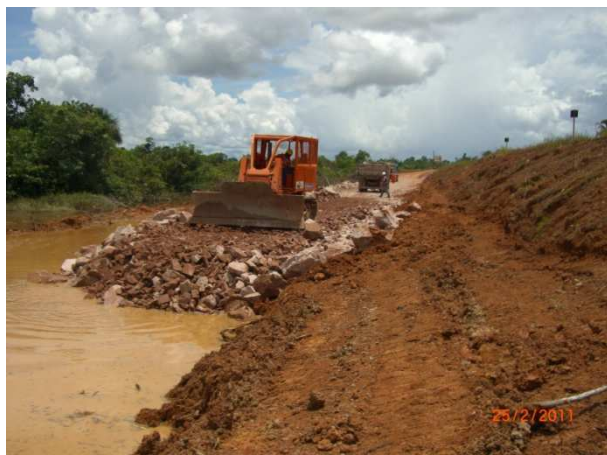
Foto 7.11 – Transporte e aplicação de rachão para preenchimento de cavas inundadas

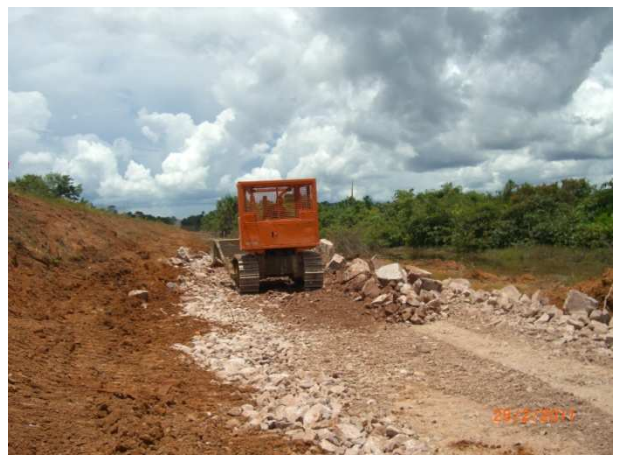
Foto 7.12 – Transporte e aplicação de rachão para preenchimento de cavas inundadas

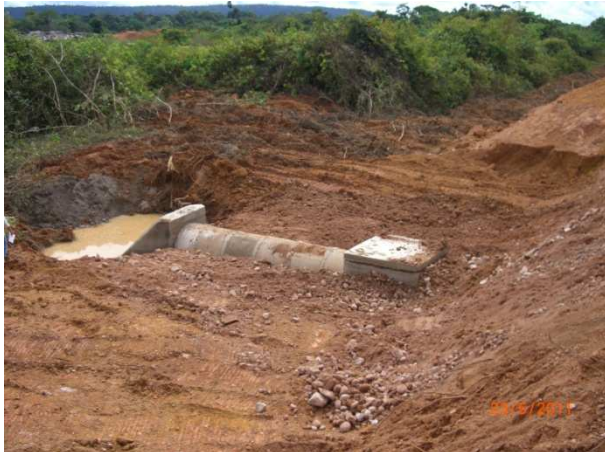
Foto 7.13 – Ampliação dos bueiros do sistema de drenagem

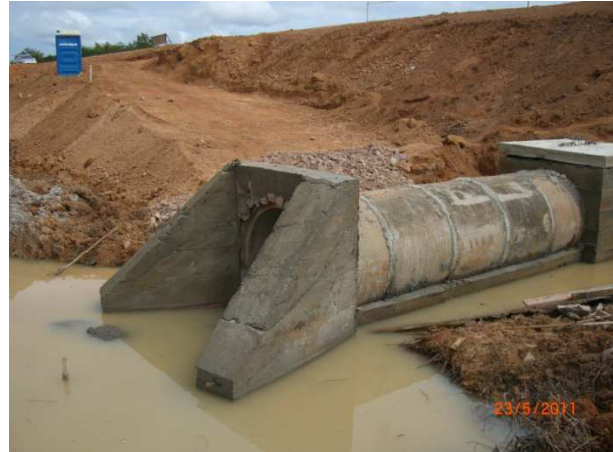
Foto 7.14 – Ampliação dos bueiros do sistema de drenagem.

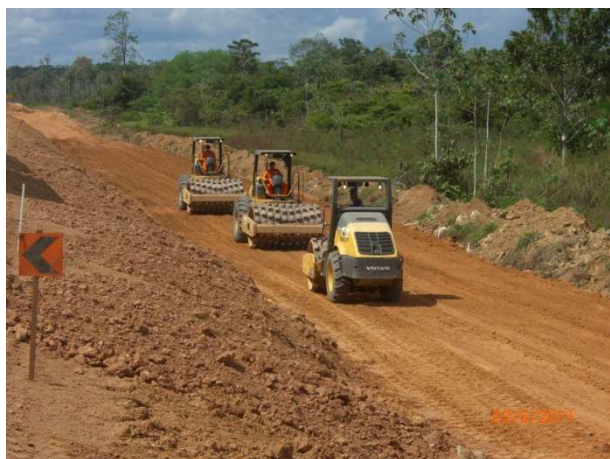
Foto 7.19 – Compactação do material de aterro

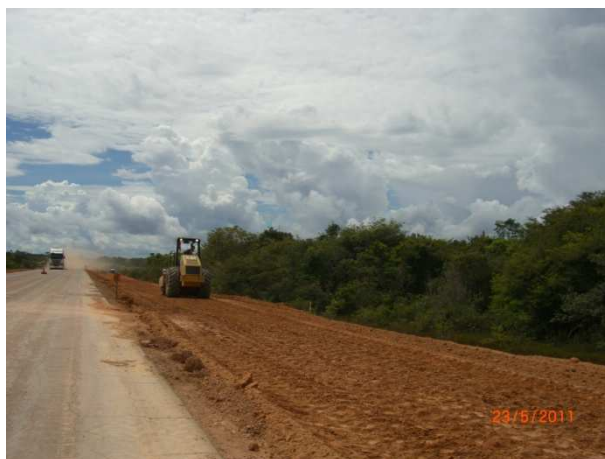
Foto 7.20 – Compactação do material de aterro

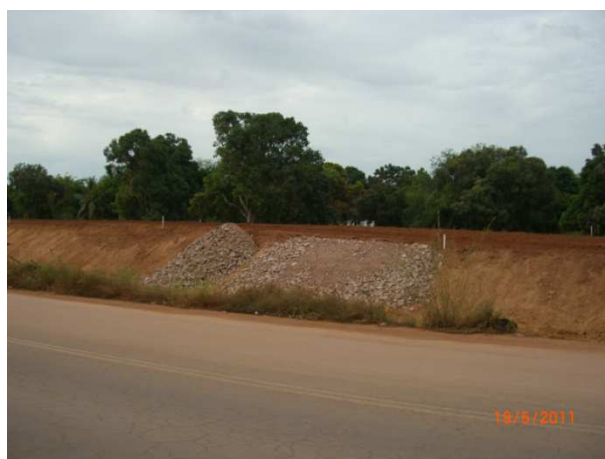
Foto 7.22 – Teste para a aplicação do enrocamento com rachão para proteção dos taludes

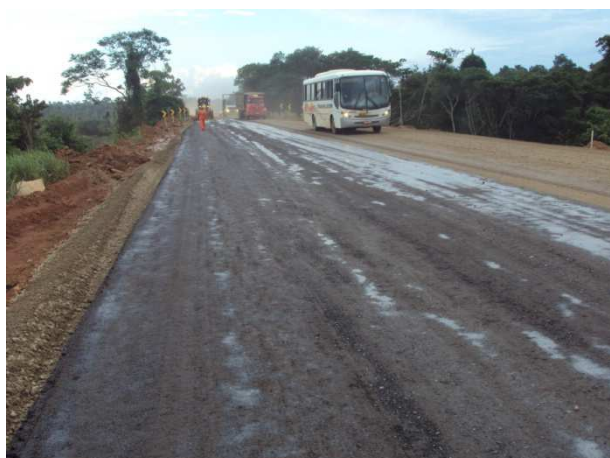
Foto 7.22 – Imprimação Brita Graduada

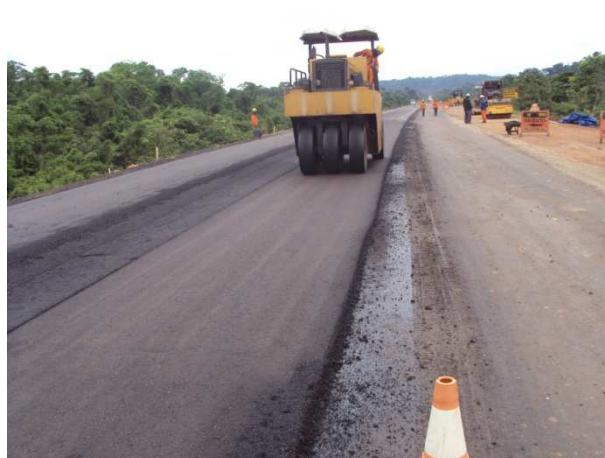
Foto 7.23 – Compactação capa de rolamento (CBUQ)

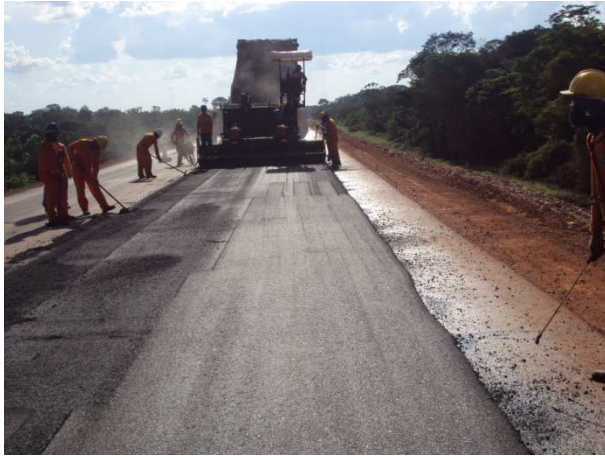
Foto 7.24 – Lançamento de CBUQ

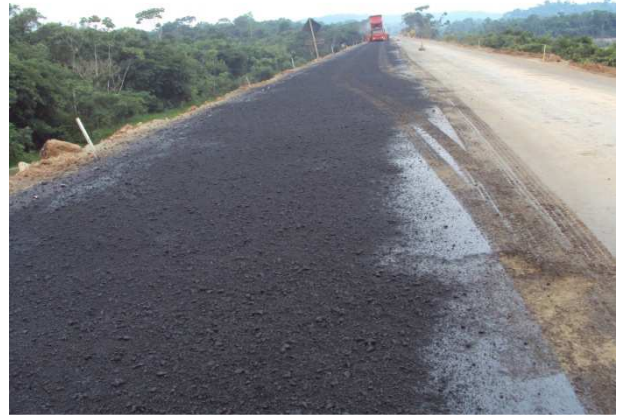
Foto 7.25 – Pintura de ligação

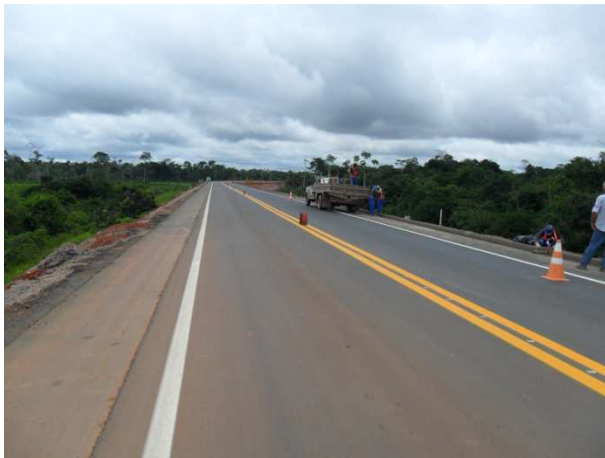
Foto 7.26 – Pista de rolamento com sinalização horizontal

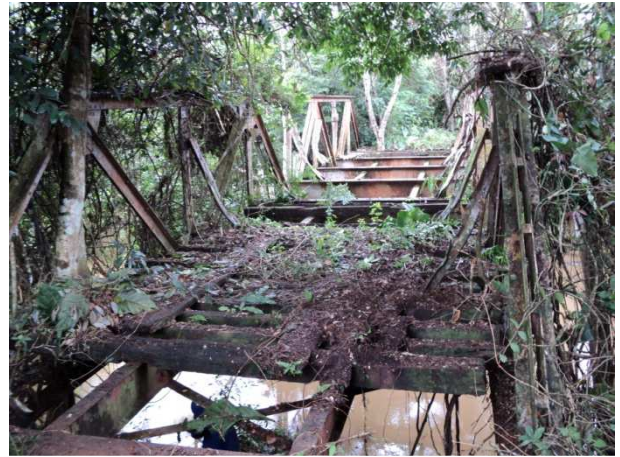
Foto 11.8 – Ponte ferroviária sobre o igarapé 154 antes das obras de recuperação (fev/2011)

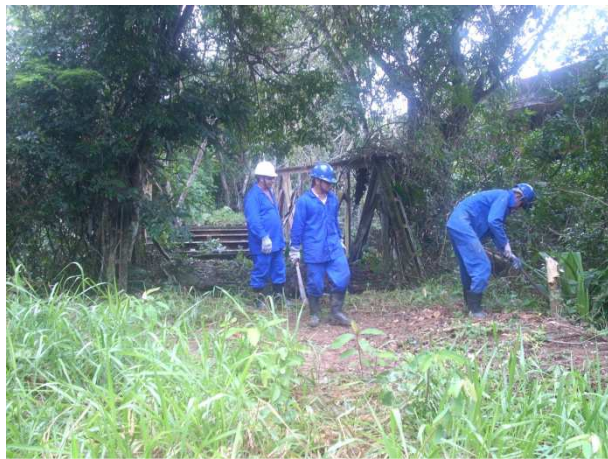
Foto 11.9 – Limpeza vegetal na ponte ferroviária sobre igarapé 154 (fev/2011)

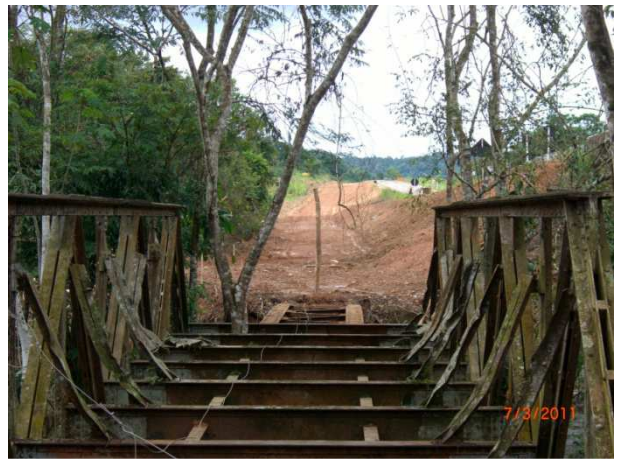
Foto 11.10 – Limpeza vegetal e preparação para recuperação da ponte ferroviária (março/2011)

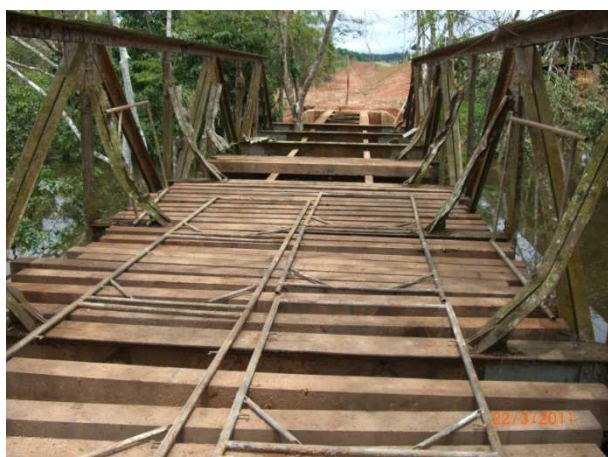
Foto 11.11 – Reforço da estrutura da ponte ferroviária (março/2011).

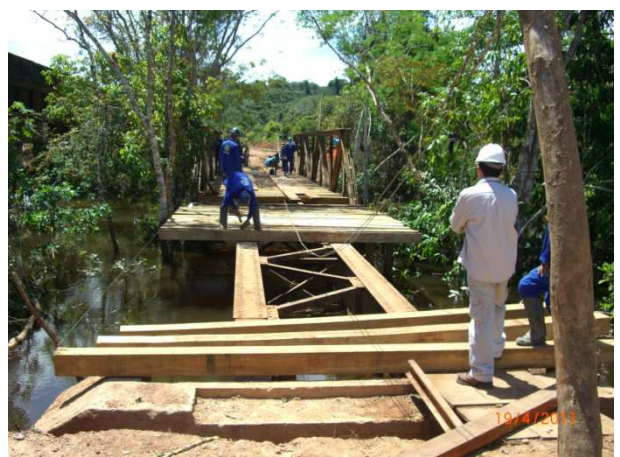
Foto 11.12 – Reforço da estrutura da ponte ferroviária (abril/2011).

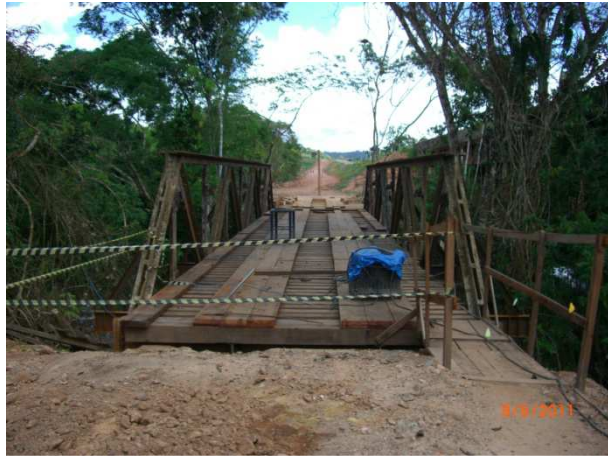
Foto 11.13 – Reforço da estrutura da ponte ferroviária (maio/2011)

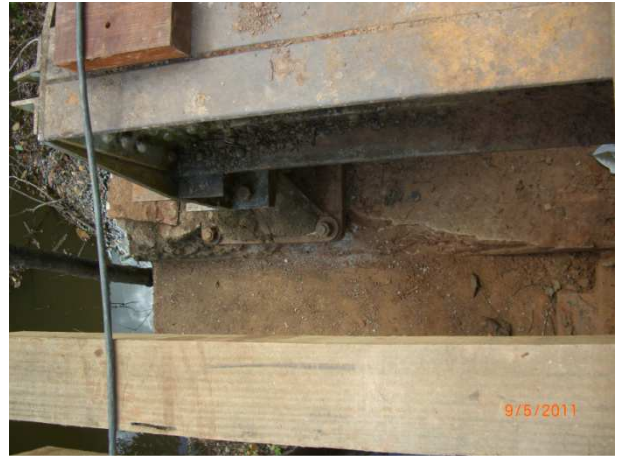
Foto 11.14 – Reforço da travessa de concreto armado (maio/2011)
