Usina Hidroelétrica (UHE) Jirau

RELATÓRIO TÉCNICO PARCIAL DO PLANO DE ACOMPANHAMENTO TÉCNICO DAS ESCAVAÇÕES EM ÁREAS DE PROVÁVEL ACÚMIÇO DE MERCÚRIO ("PATE") NO CANTEIRO DE OBRAS DA USINA HIDROELÉTRICA (UHE) JIRAU

15ª RELATÓRIO TÉCNICO PARCIAL

EMPRESA: VENTURO CONSULTORIA AMBIENTAL LTDA

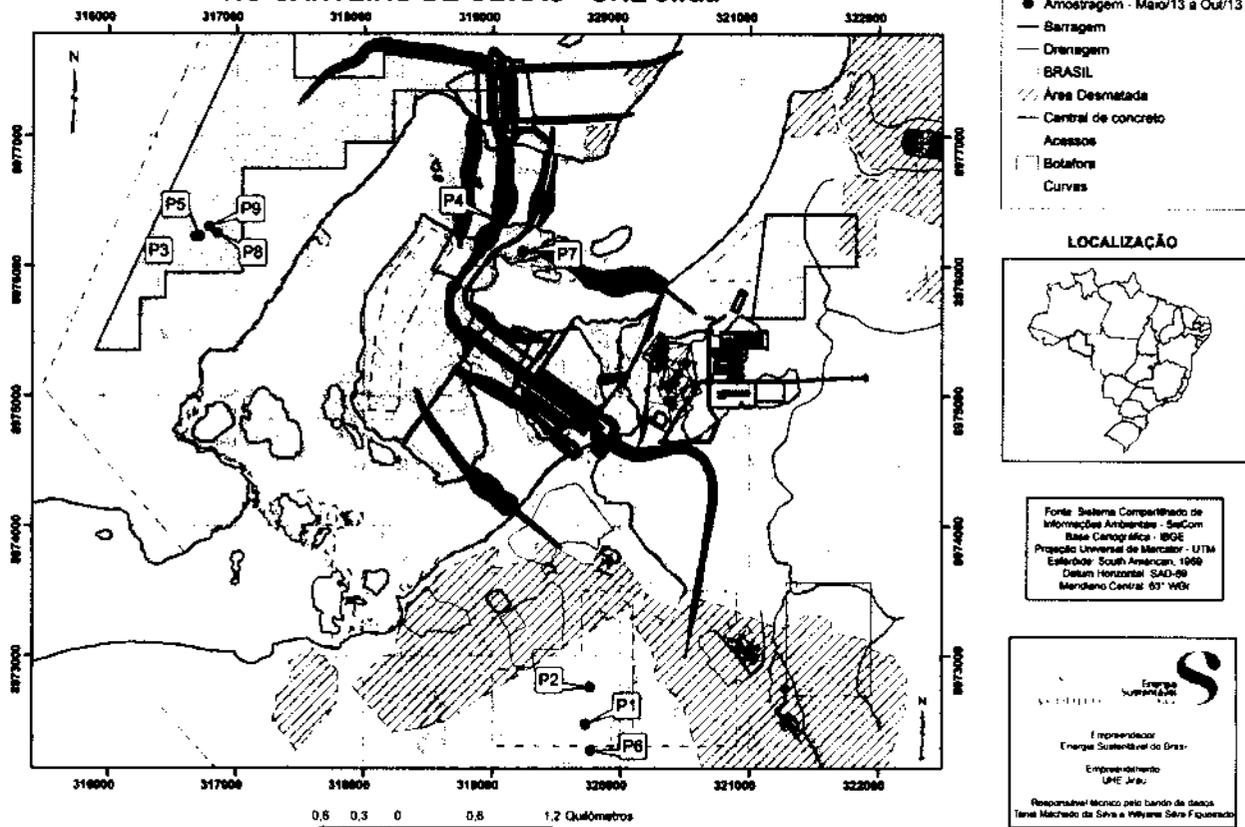
Figura 01 - Desenho amostral do Programa de Acompanhamento Técnico das Escavações em Áreas de Provável Acúmulo de Mercúrio na área do Canteiro de Obras da Usina Hidroelétrica (UHE) Jirau no período de agosto a outubro de 2013.

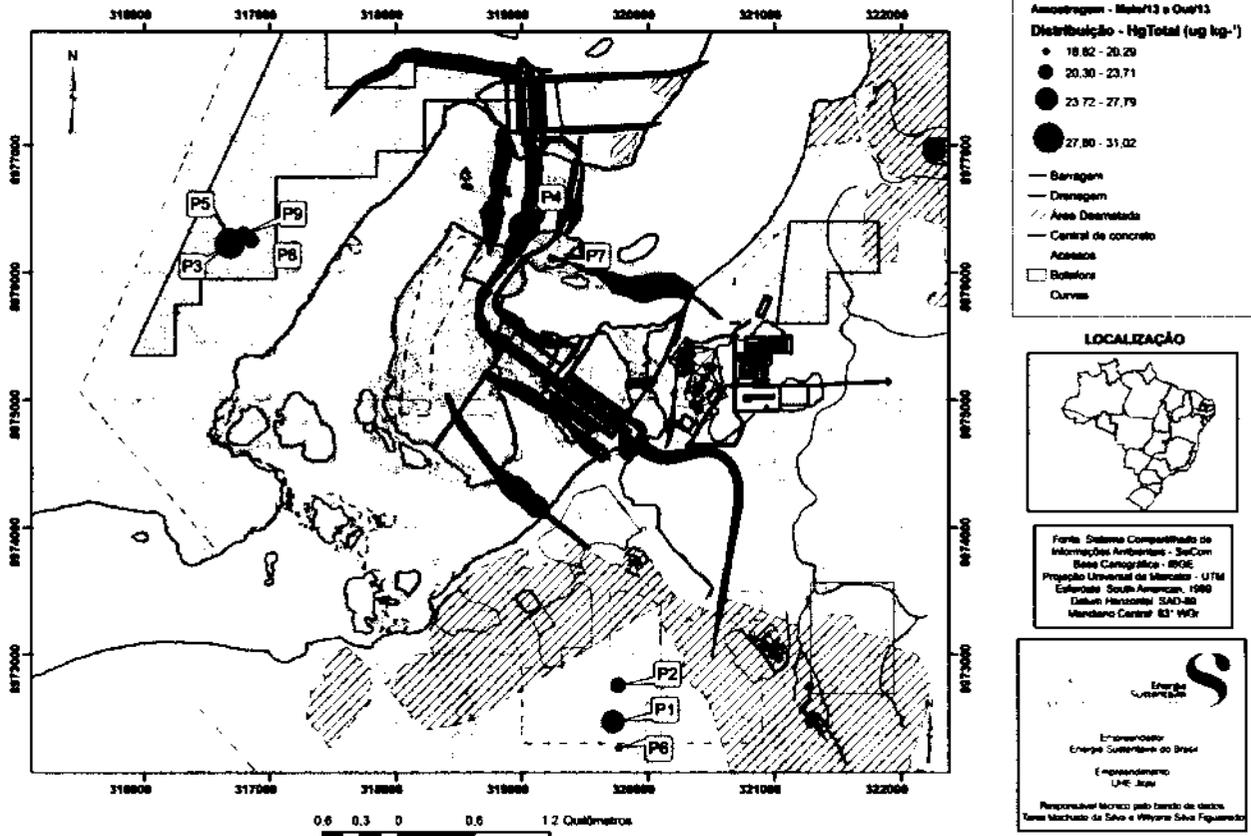
Figura 03 - Distribuição dos níveis de mercúrio total nas amostras de interesse ambiental coletadas no período de agosto a outubro de 2013 no Canteiro de Obras da Usina Hidroelétrica (UHE) Jirau.

Os teores médios de mercúrio total nas amostras de solo coletadas no período de agosto a outubro de 2013 nas áreas do Canteiro de Obras da UHE Jirau localizadas na margem direita do rio Madeira apresentaram mediana $22,87 \mu\text{g kg}^{-1}$ e média $22,55 \pm 3,58 \mu\text{g kg}^{-1}$, na margem esquerda apresentaram mediana $25,75 \mu\text{g kg}^{-1}$ e média $25,9 \pm 4,27 \mu\text{g kg}^{-1}$, inferindo uma tendência de homogeneidade nas margens direita e esquerda nas atuais profundidades de movimentação de solo, conforme pode ser observado na **Figura 03**.

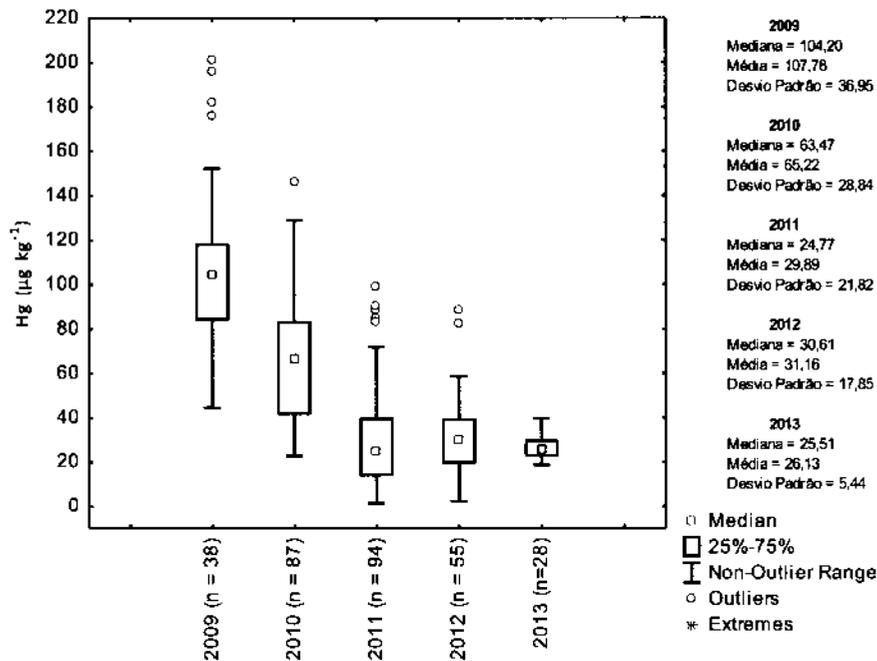
Figura 04 - Variação temporal na concentração de Hg em amostras de solo coletadas no Canteiro de Obras da UHE Jirau ao longo dos anos 2009 a 2013. A linha tracejada (---) mostra o valor basal de Hg nestas amostras.

As concentrações de mercúrio total nas amostras destes materiais, denominados conjuntamente neste documento de solo, coletadas no período de março a dezembro de 2009 (N = 38) apresentaram valor médio $107,78 + 36,95 \mu\text{g kg}^{-1}$, valor máximo $201,70 \mu\text{g kg}^{-1}$, valor mínimo $44,70 \mu\text{g kg}^{-1}$ e mediana $104,20 \mu\text{g kg}^{-1}$. A variação temporal na concentração de mercúrio nas 291 amostras de solo coletadas na área do Canteiro de Obras da UHE Jirau durante o período de março de 2009 a outubro de 2013 é mostrada na **Figura 04**. Observa-se a tendência ao decréscimo até atingir o nível basal do metal nesta matriz, a linha tracejada, em torno de $30 \mu\text{g kg}^{-1}$, quando se chega aos horizontes mais profundos, o que ocorre nos anos de 2011, 2012 e 2013.

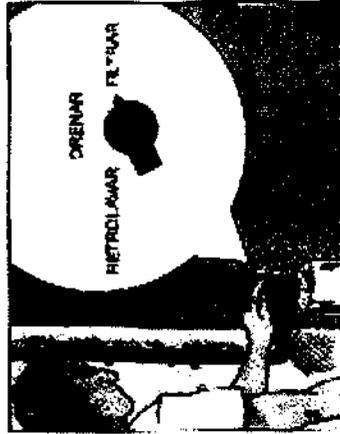
1) **FILTRAR** - ● quando a alavanca do registro estiver nesta posição, a água está sendo filtrada e conduzida até a caixa de água instalada em seu galpão. Nesta operação, ● a torneira de operação deverá estar fechada.

2) **RETROLAVAR** - esta operação é utilizada para eliminar o pó existente no material responsável pela filtragem da água. E deverá ser realizada semanalmente ou quando a água estiver escura, suja. ● Para esta operação, desligue a bomba do poço. ● Gire a alavanca para a função **RETROLAVAR**, ● abra a torneira de operação e ● ligue novamente a bomba do poço. Após alguns minutos irá ● identificar visualmente na torneira de operação que a água sairá limpa. ● então desligue novamente a bomba do poço para realizar a operação **DRENAR**.

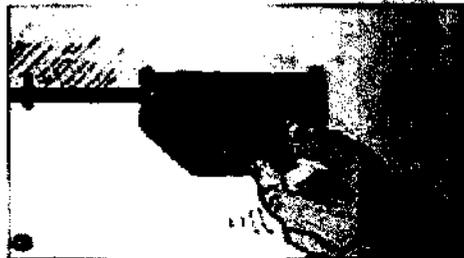
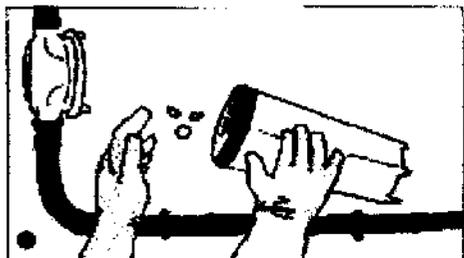
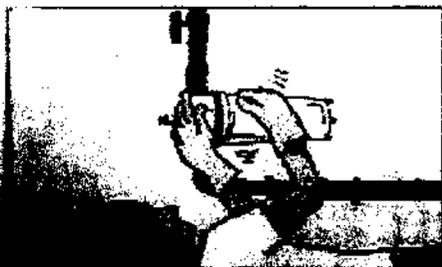
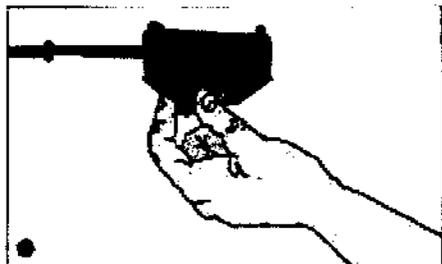
Para colocar novas pastilhas no equipamento, basta seguir os passos:

- 1º PASSO - ● Desligue a bomba do poço;
- 2º PASSO - ● Com uma luva, retire o recipiente do equipamento e ● coloque as pastilhas;
- 3º PASSO - ● instale o recipiente no equipamento novamente, já com as novas pastilhas de cloro e pronto, ● a água já poderá ser bombeada para a sua caixa de água.

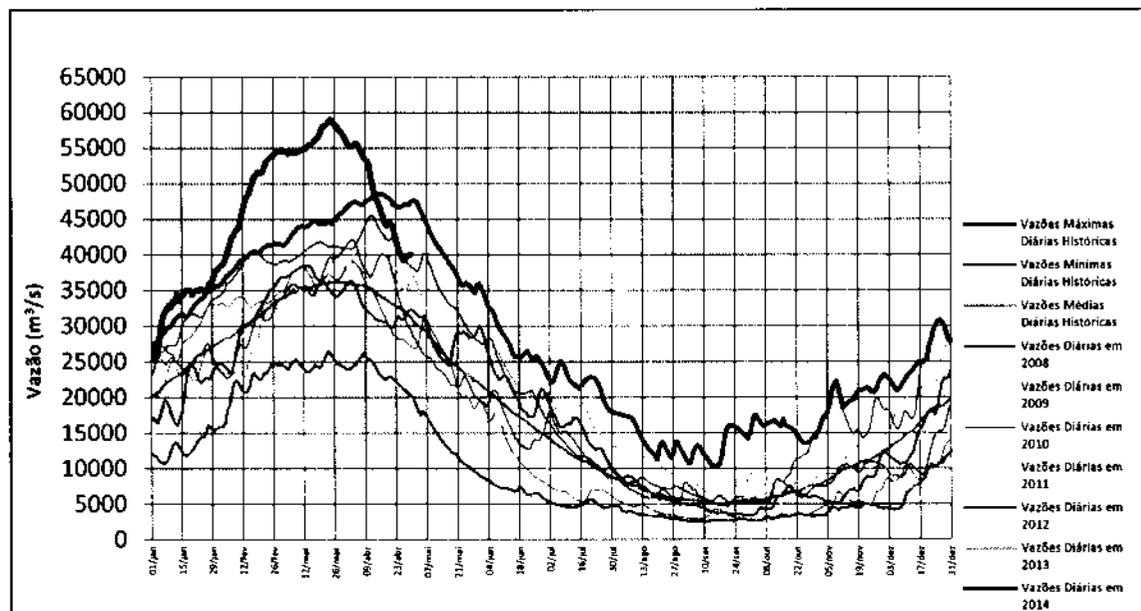
Como é de conhecimento deste Instituto, as vazões e conseqüentemente o nível d'água (NA) do reservatório da UHE Jirau estão retomando a sua normalidade, conforme curva de afluência a seguir:

Diante do exposto, a ESBR vem, através desta, encaminhar o ajustamento do Plano de Enchimento do reservatório da UHE Jirau até a cota 90,0 m, o qual prevê uma variação máxima de 6 cm/dia, conforme previsto no Plano de Enchimento original aprovado, condicionado às vazões afluentes.

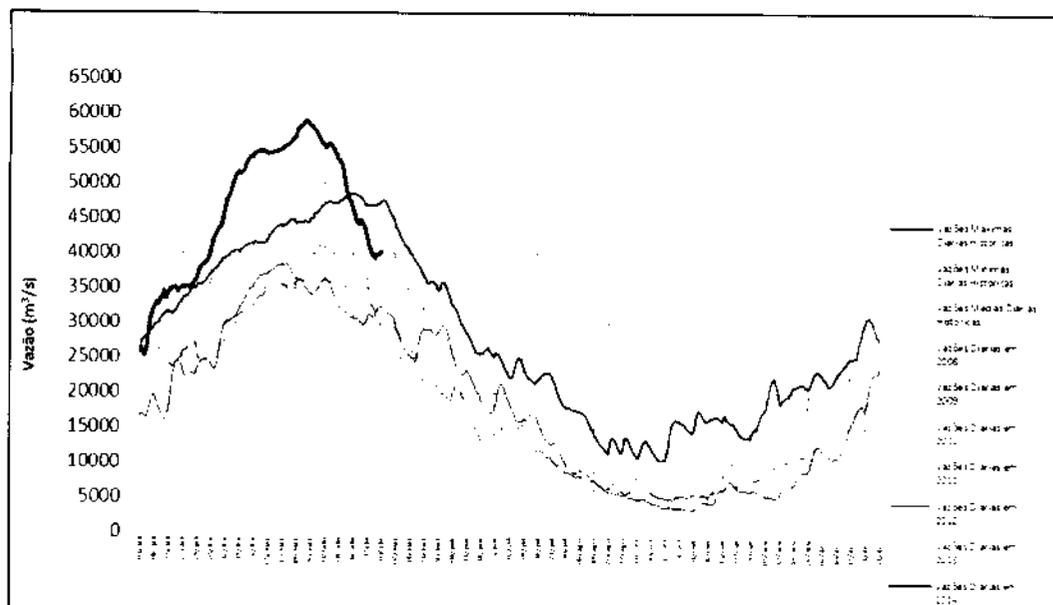
FIGURA 1 – VAZÕES DO RIO MADEIRA

Como é de conhecimento deste Instituto, desde o início deste ano, especialmente nos meses de janeiro, fevereiro e março de 2014, as vazões e, conseqüentemente, o nível d'água (NA) do rio Madeira se elevaram diariamente, permanecendo acima das máximas históricas registradas (**Figura 1**), em função principalmente das altas taxas de precipitação que ocorreram nas cabeceiras da bacia hidrográfica onde está inserida a UHE Jirau, especialmente na Bolívia (rio Beni).

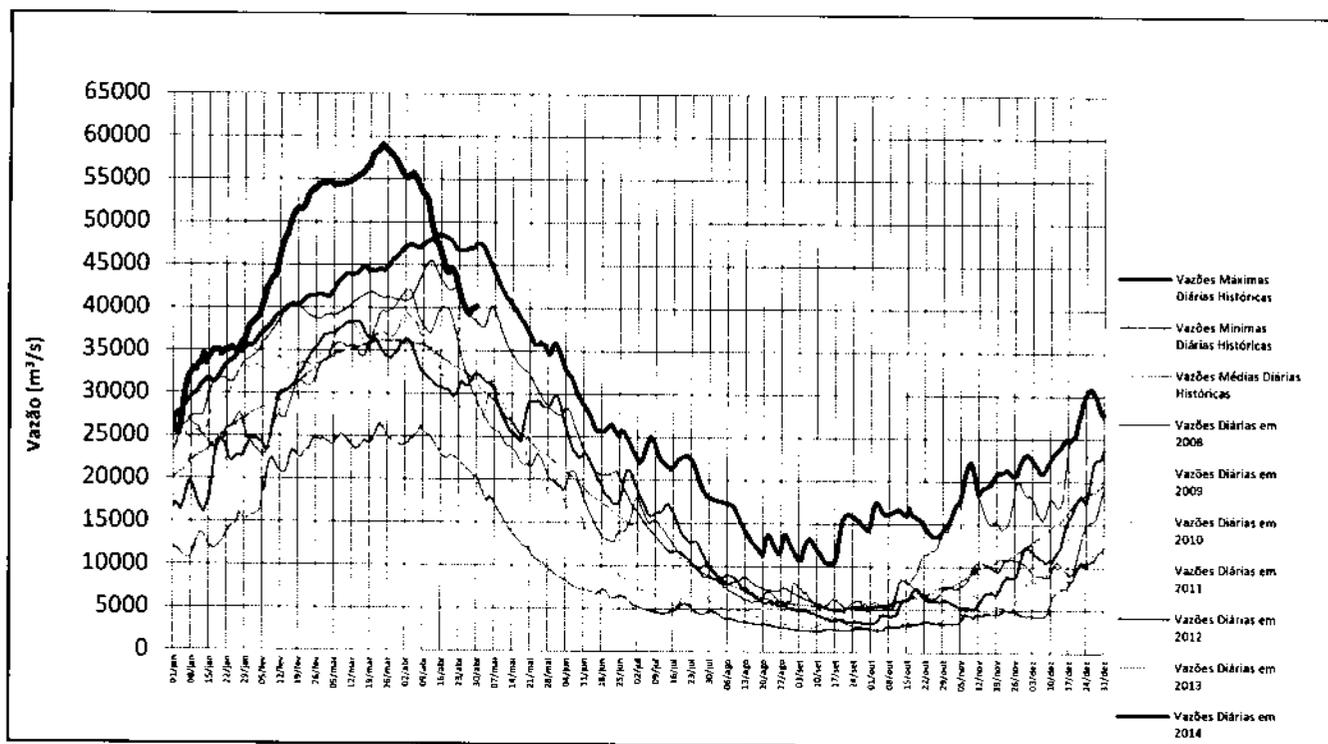
Figura 1 – Vazões do rio Madeira até 30/04/2014

Como é de conhecimento do IBAMA, desde o início deste ano, especialmente nos meses de janeiro, fevereiro e março de 2014, as vazões e, conseqüentemente, o nível d'água (NA) do rio Madeira se elevaram diariamente, permanecendo acima das máximas históricas registradas (**Figura 1**), em função principalmente das altas taxas de precipitação que ocorreram nas cabeceiras da bacia hidrográfica onde está inserida a UHE Jirau, especialmente na Bolívia (rio Beni).
