MINISTÉRIO DO MEIO AMBIENTE  
INSTITUTO BRASILEIRO DO MEIO AMBIENTE E DOS RECURSOS NATURAIS RENOVÁVEIS  
Unidade Setorial da Diretoria de Licenciamento Ambiental

PAR. 02001.000923/2015-71 COHID/IBAMA

**Assunto:** Diretrizes de análise do Programa de Conservação da Fauna Silvestre da UHE Jirau. Processo nº02001.002715/2008-8.

**Ementa:** Diretrizes de análise do Programa de Conservação da Fauna Silvestre da UHE Jirau.

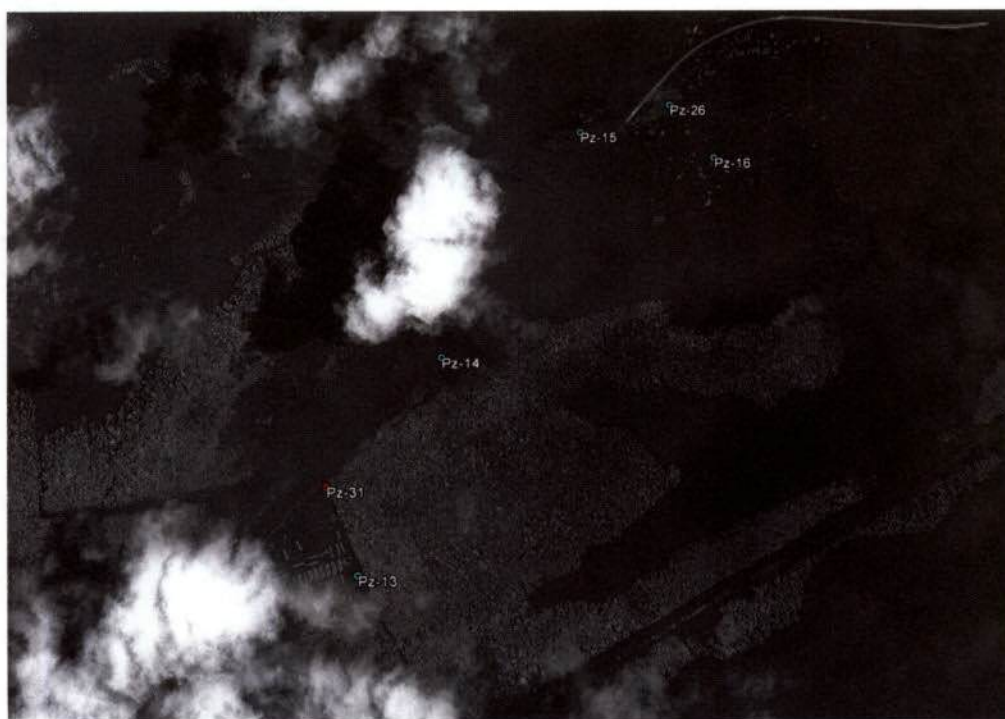
**Figura 1 – Imagem de satélite de março de 2014, na ocasião da cheia excepcional, mostrando os poços Pz-14, Pz-15, Pz-16, Pz-26 e Pz-31 submersos.**  
Fonte Google Earth, 2015.

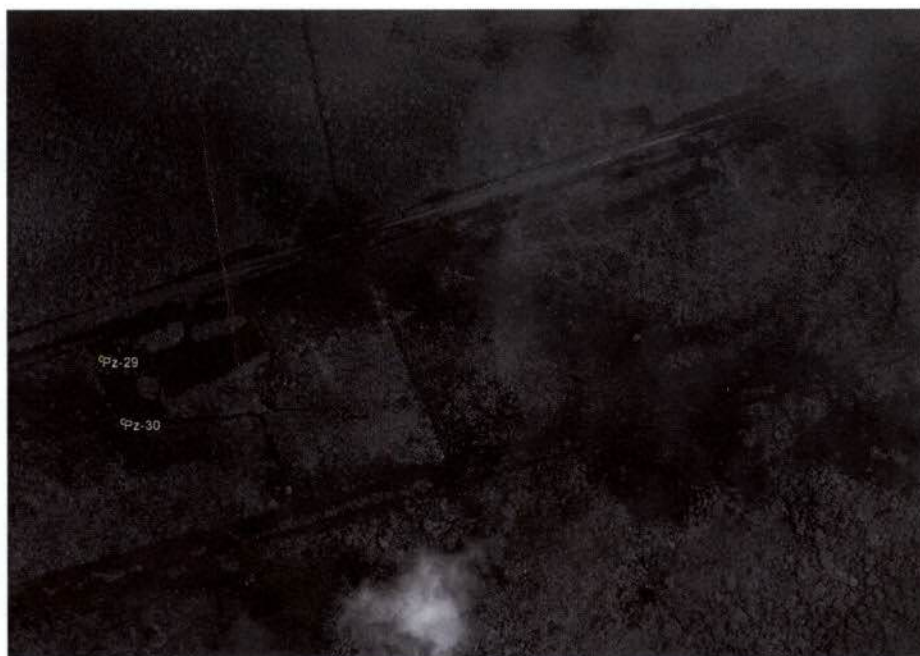
**Figura 2 – Imagem de satélite de março de 2014, na ocasião da cheia excepcional, mostrando os poços Pz-29 e Pz-30 submersos.**  
Fonte Google Earth, 2015.

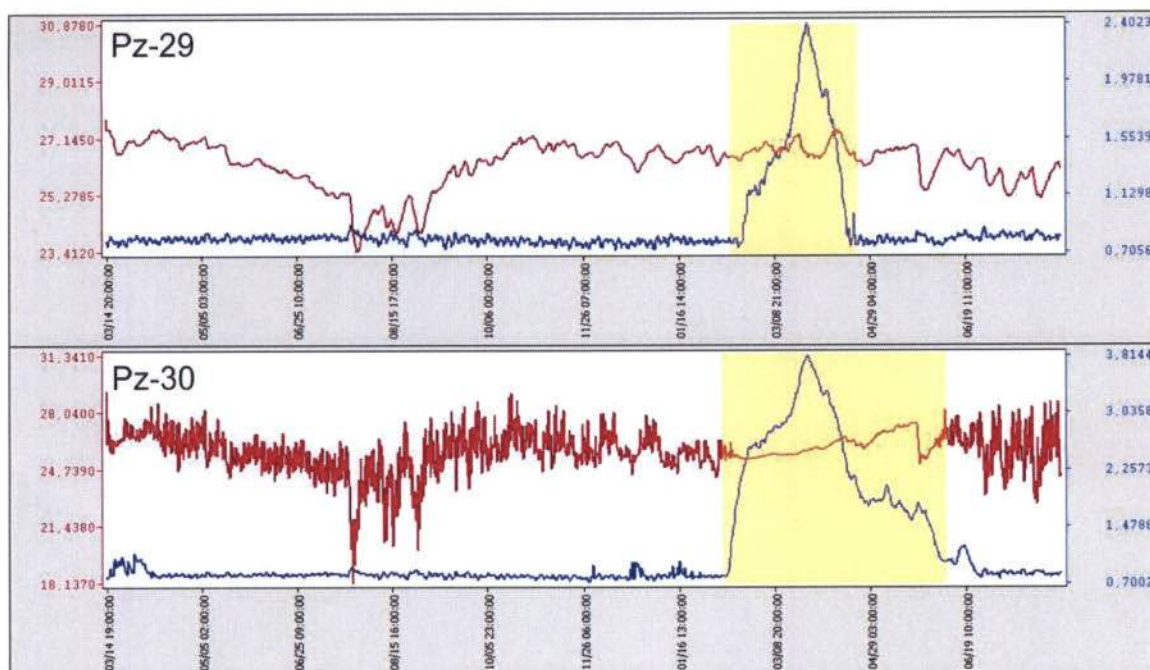
**Figura 3 – Dados registrados nos medidores barométricos dos poços Pz-29 e Pz-30. A anomalia registrada (linha azul), entre fev/14 e abr/14 (Pz-29) e fev/14 e jun/14 (Pz-30), ocorre quando o medidor fica submerso na água passando a registrar o peso da coluna de água. A linha em vermelho registra a temperatura do ambiente.**

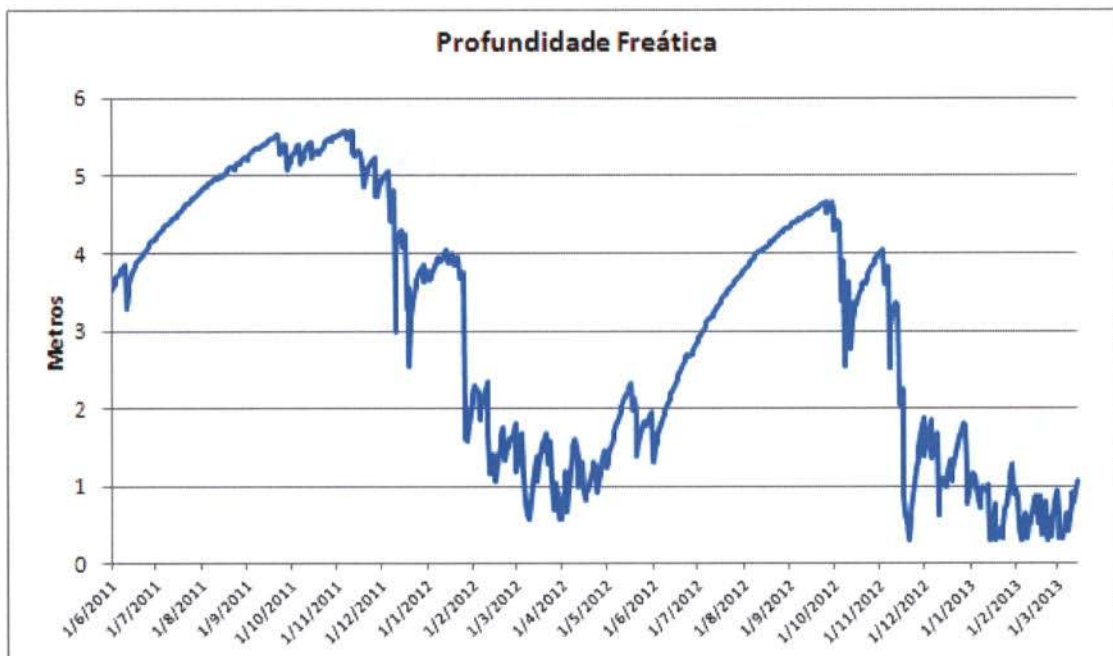
**Figura 12** – Gráfico mostrando o comportamento da profundidade freática registrada no Pz-03 entre junho de 2011 (fase pré-enchimento) e março de 2013 (etapa de operação – cota 82,5).

Além disso, visando um monitoramento mais detalhado em áreas consideráveis sensíveis em função da ocupação humana e das características locais do lençol freático, a rede de monitoramento será complementada com construção de 4 (quatro) piezômetros no distrito de Abunã. Nesta região o nível freático é naturalmente raso em períodos chuvosos (inferior a 1 metro) como pode ser observado nos gráficos de profundidade freática dos piezômetros Pz-03 e Pz-04, situados na área urbana deste distrito apresentados na **Figura 12** e **Figura 13**.

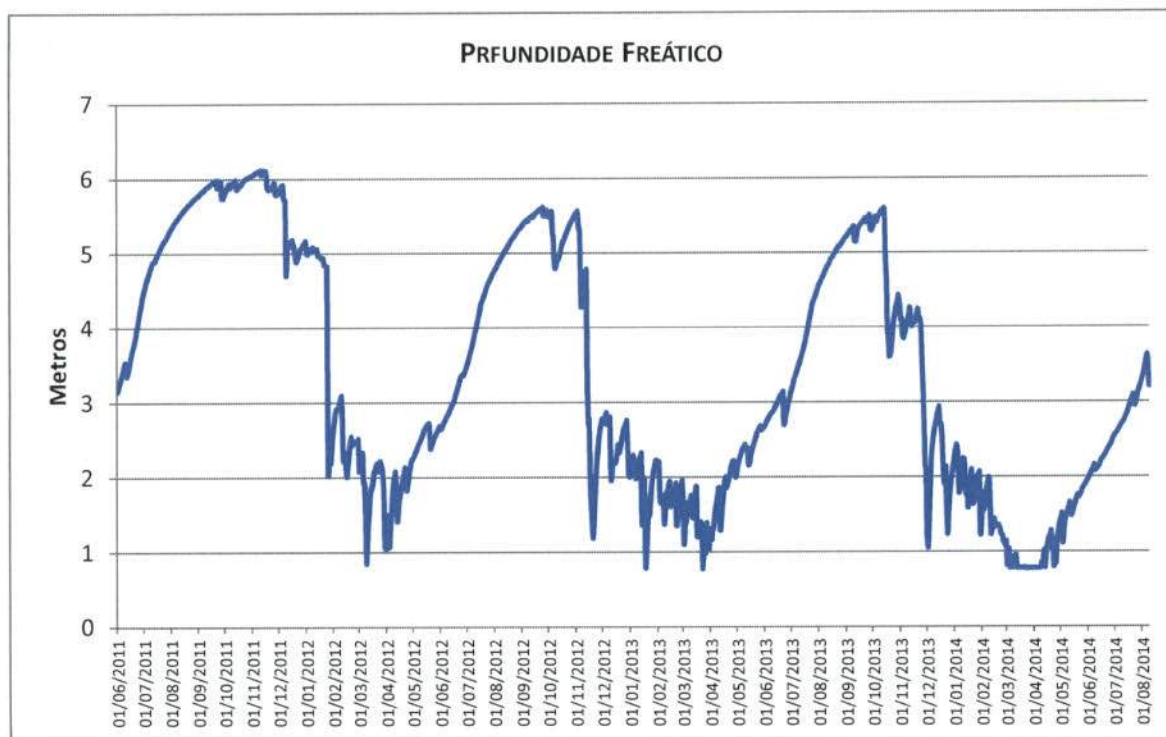
**Figura 13 – Gráfico mostrando o comportamento da profundidade freática registrada no Pz-04 entre junho de 2011 (etapa pré-enchimento) e agosto de 2014 (etapa de operação - cota 90).**

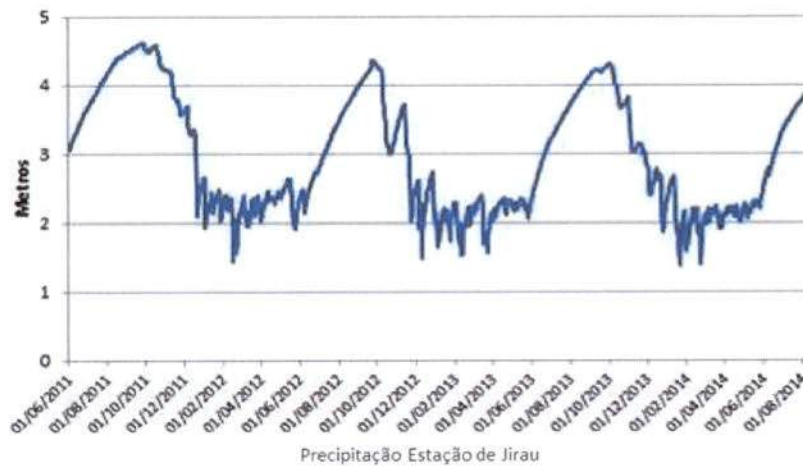
**Figura 15 – Comportamento da profundidade freática registrada no Pz-41 entre junho de 2011 (pré-enchimento) e agosto de 2014 (operação cota 90,0 m), precipitação medida na estação Jirau e nível do rio Madeira medido na estação Bananal.**

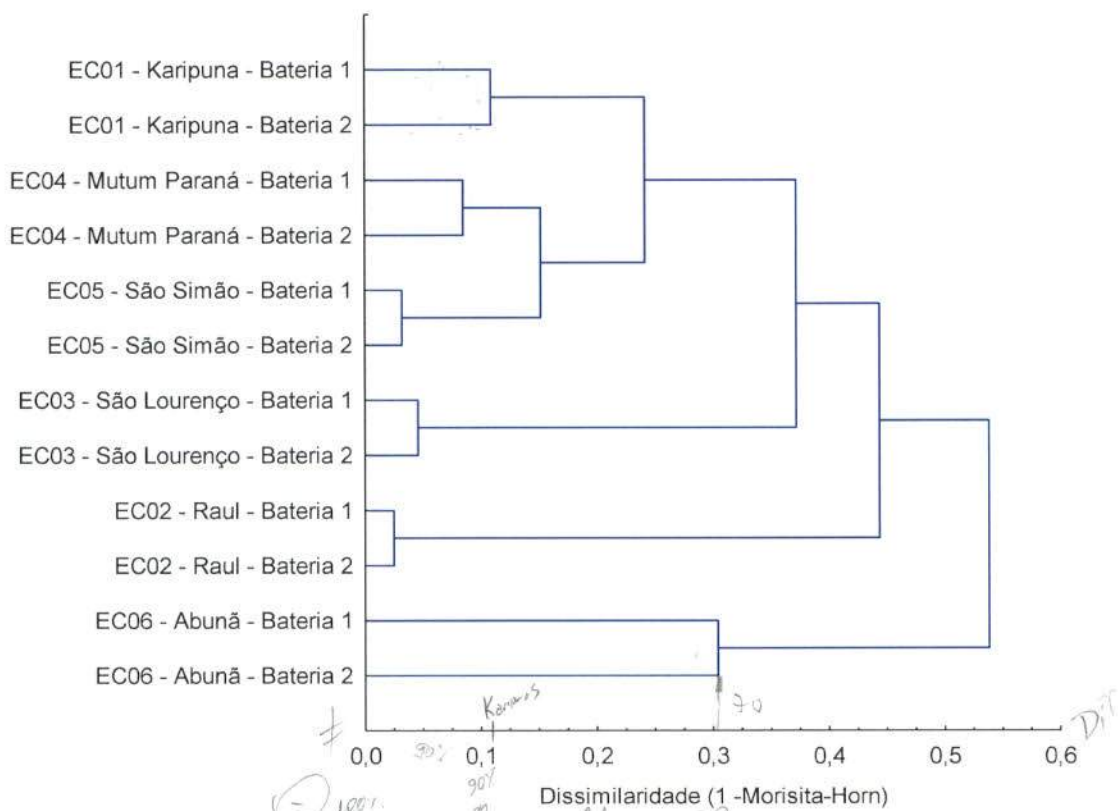
**Figura 01.** Dendrograma de dissimilaridade de Morisita-Horn elaborado a partir dos dados de abundância por espécie entre as baterias 1 e 2 de malhadeiras dispostas em cada tributário que compõem os trechos amostrais das estações de coleta do Programa de Conservação da Ictiofauna da UHE Jirau. O agrupamento foi feito utilizando o método UPGMA.

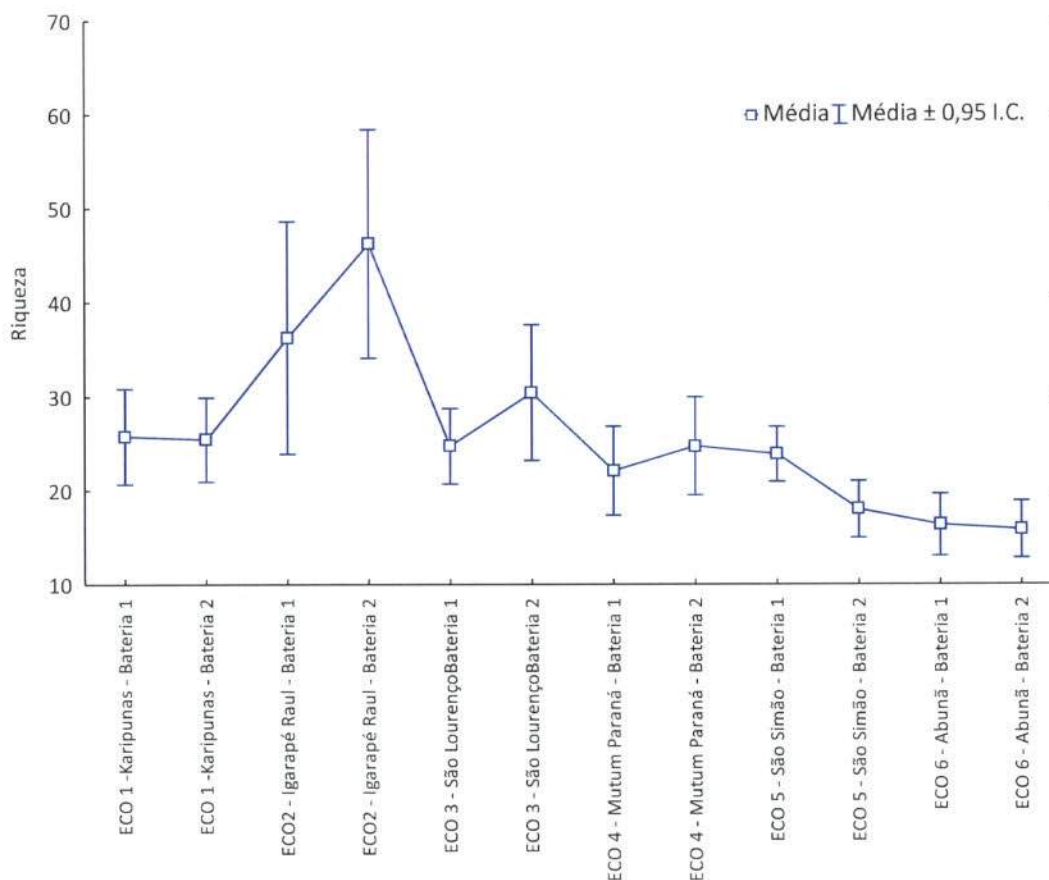
**Figura 04.** Média e Intervalo de Confiança (I.C.) dos dados de riqueza registrados por baterias e locais de coleta da Área de Coleta 02 do PCI da UHE Jirau.

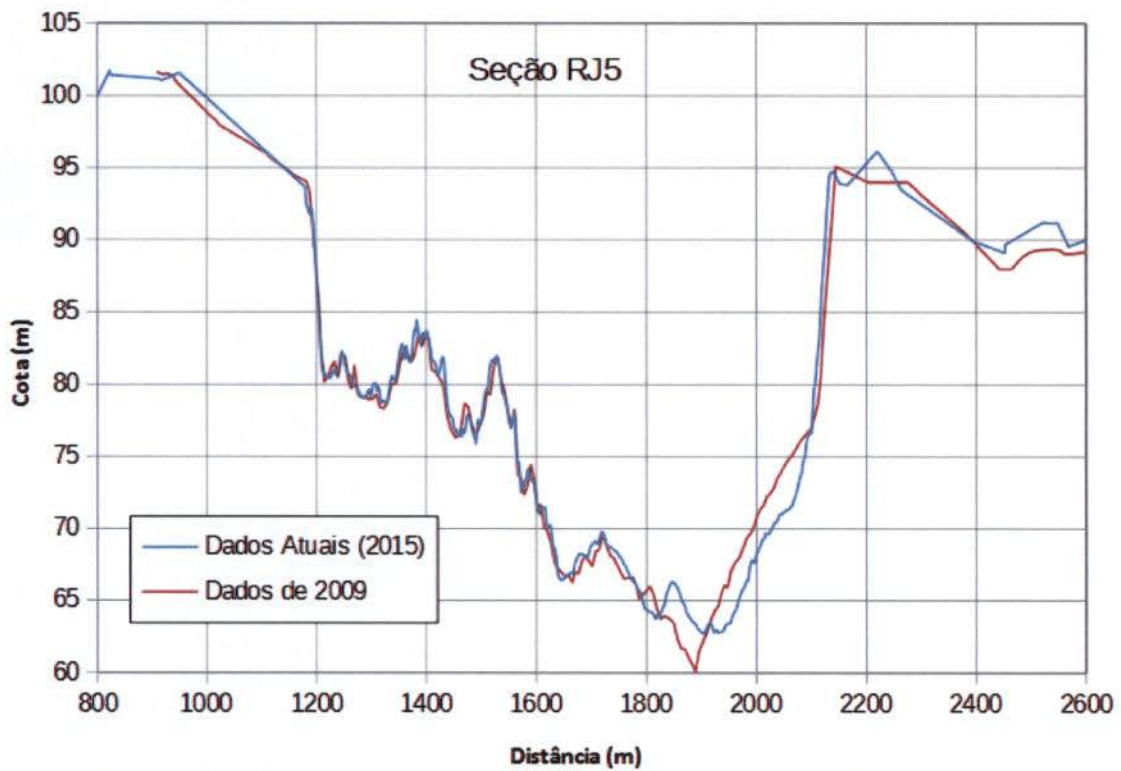
Figura 3 – Comparativo entre topobatimetrias atual e anterior – Seção RJ5 – 111 km do barramento

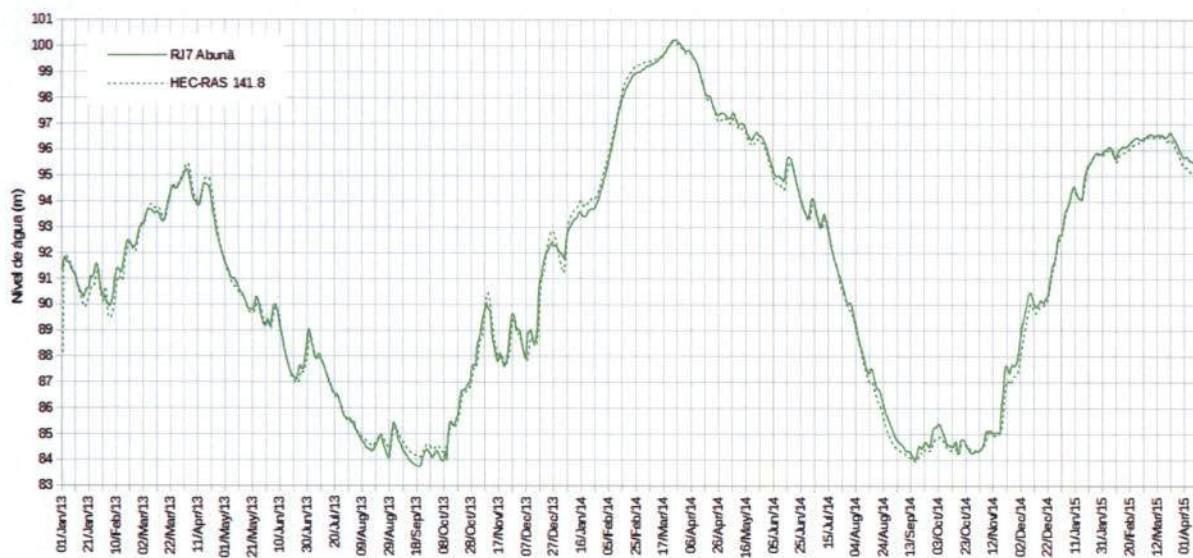
Figura 10 – Hidrograma medido e calculado na régua RJ7 Abunã

O melhor ajuste foi conseguido com coeficiente de Manning de 0,035 para todo o reservatório, o que se mostra um resultado adequado, tendo em conta a característica da calha do rio. Para considerar a diminuição do coeficiente de Manning com aumento das vazões, foi estabelecida uma redução linear dos coeficientes entre 5.000 m<sup>3</sup>/s (0% de redução) e 65.000 m<sup>3</sup>/s (10% de redução). As comparações entre níveis de água medidos e calculados, após a calibragem, são mostradas nas Figuras 10 a 14.

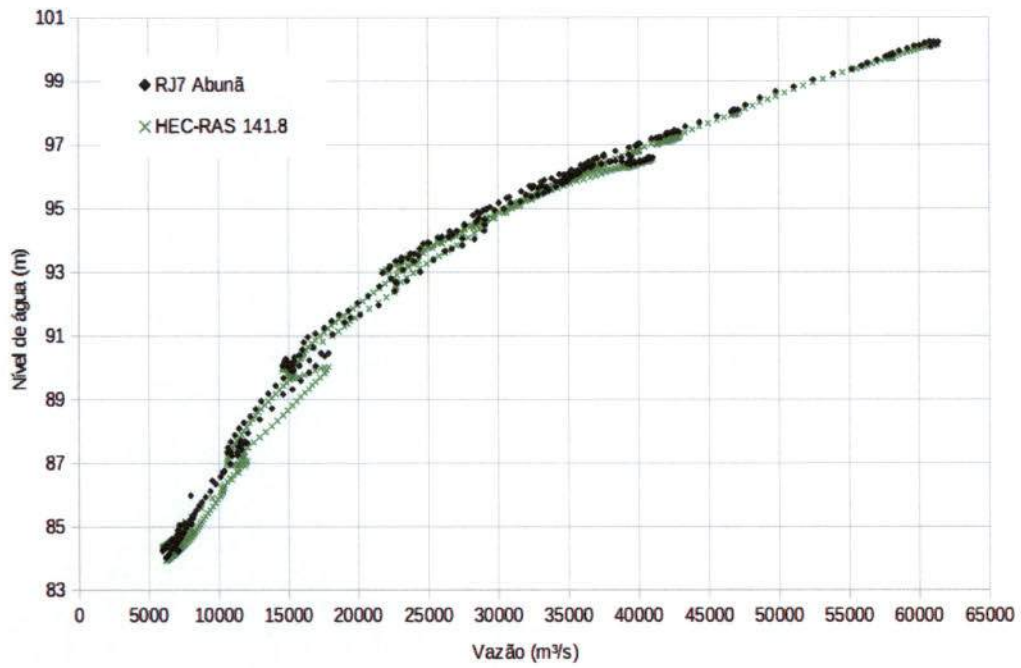
Figura 15 – Curva-chave medida e calculada na régua RJ7 Abunã

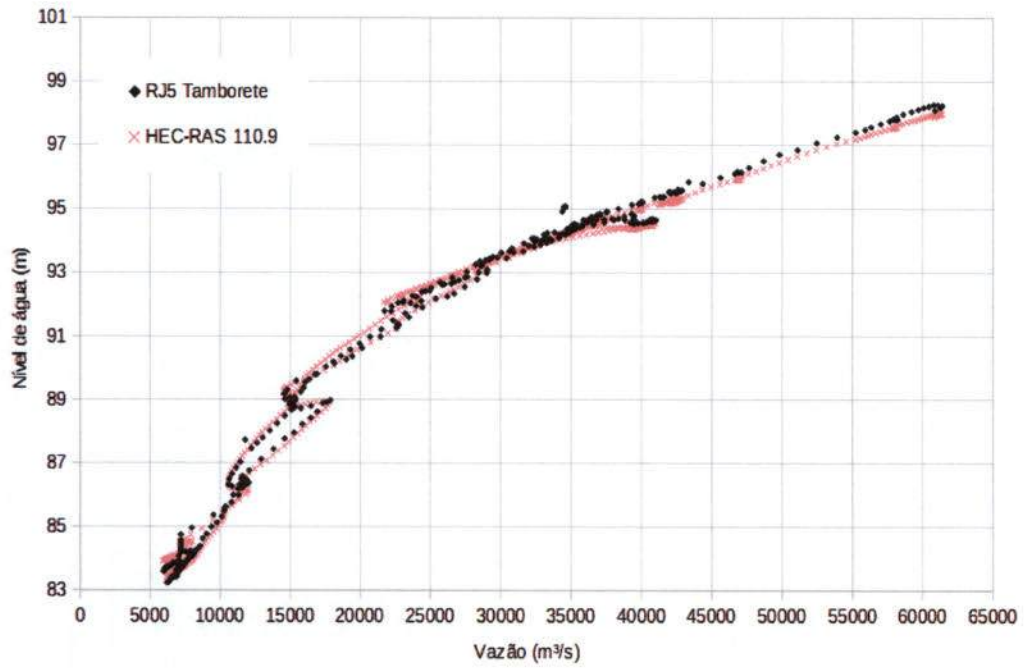
Figura 17 – Curva-chave medida e calculada na régua RJ5 Tamborete

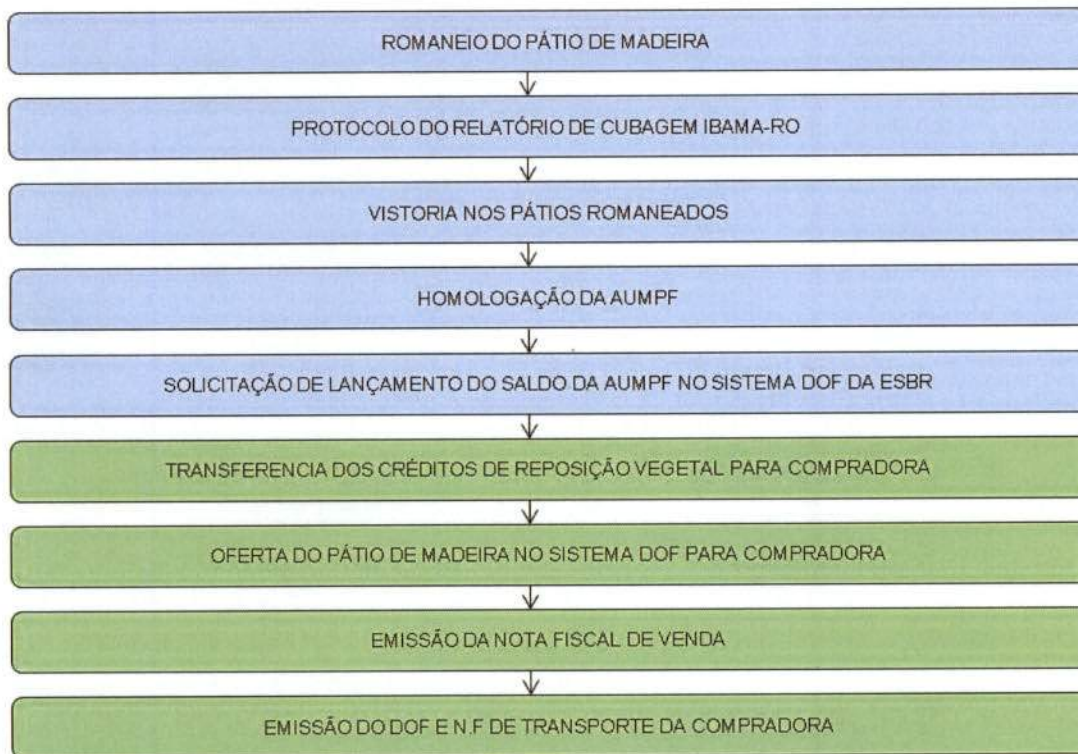
Figura 2.16.1 - Fluxograma de retirada da madeira do AHE Jirau

Segue abaixo o fluxograma definido em conjunto com a Superintendência do IBAMA em Porto Velho/RO para a emissão das AUMPF e para a retirada da madeira (**Figura 2.16.1**).
