# USINA HIDRELÉTRICA JIRAU

PROGRAMA DE MONITORAMENTO E CONTROLE  
DE MACRÓFITAS AQUÁTICAS

RELATÓRIO TÉCNICO REFERENTE À PRIMEIRA  
CAMPANHA DE MONITORAMENTO –  
SETEMBRO DE 2009

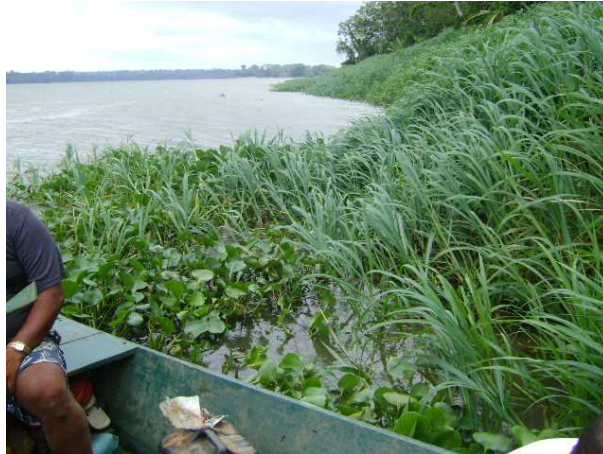
Em setembro de 2009, foram registrados 02 (dois) táxons de macrófitas aquáticas: (i) *Eichhornia crassipes*, pertencente à família Pontederiaceae, no ponto 1 (P1-MAM), no rio Mamoré (**Figura 1**) e (ii) um táxon pertencente à família Cyperaceae no ponto 20 (P20-MTP 2), na foz do rio Mutum-Paraná (**Figura 2**). Somente a espécie *Eichhornia crassipes* pode ser considerada uma euhidrófita (verdadeiramente aquática).

É importante destacar que em alguns trechos (P1-MAM) foi observada a presença de Poaceae anfíbias (**Figura 1**). No entanto, considerando a ausência de estruturas reprodutivas, não foi possível realizar uma análise com maior resolução taxonômica.

**Figura 1.** Presença da espécie *Eichhornia crassipes*, no ponto 1 (rio Mamoré).

O aguapé (*E. crassipes*) é uma espécie flutuante livre nativa na América do Sul, provavelmente originária da Região Amazônica. De maneira geral, essa espécie tem o potencial de afetar negativamente os usos múltiplos de um reservatório, tais como navegação e impedimento do fluxo da água. No trecho monitorado do AHE Jirau, a área atual ocupada por essa espécie é pequena (P1-MAM; **Figura 1**), no entanto, dependendo das condições limnológicas do futuro reservatório, como aumento nas concentrações de nutrientes, pode ocorrer um crescimento acentuado dessas populações.

Além disso, a presença de *E. crassipes* em trechos que serão afetados pelo futuro reservatório merece especial atenção tendo em vista o rápido crescimento populacional dessa espécie e a sua capacidade de causar impactos negativos nos usos múltiplos do reservatório.

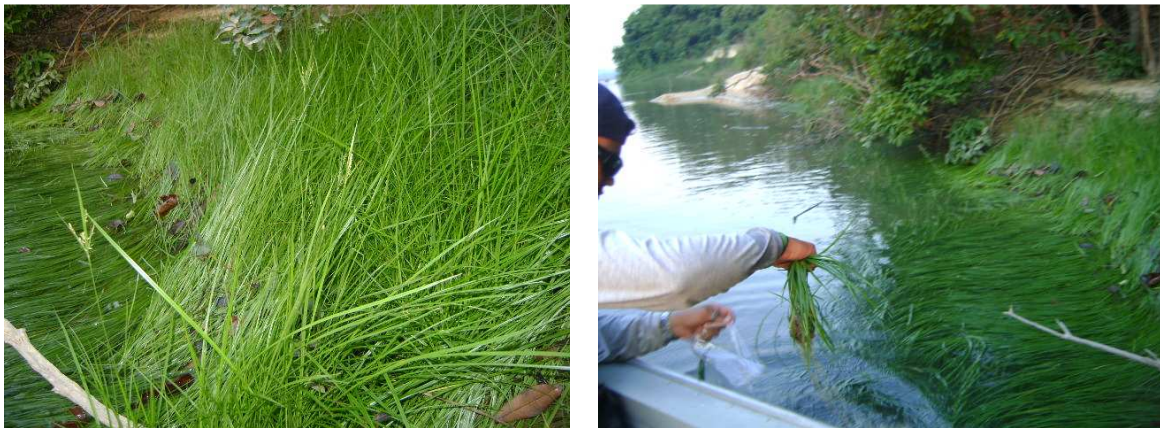
O táxon pertencente à família Cyperaceae, por sua vez, foi registrado no ponto 20 (foz do rio Mutum-Paraná) (**Figuras 2 e 3**). De maneira geral, as espécies pertencentes à família Cyperaceae são plantas emergentes, amplamente dispersas por todo o Brasil e frequentes em solos úmidos (Lorenzi, 2000). Além disso, não podem ser consideradas “euhidrófitas”, ou seja, não são espécies verdadeiramente aquáticas. A dominância de plantas emergentes e a incidência de espécies que toleram amplas variações da umidade dos solos, mas que não são aquáticas no sentido estrito, são

**Figura 2.** Presença de Cyperaceae no ponto 20 (foz do rio Mutum-Paraná).
