**PROGRAMA DE MONITORAMENTO
SISMOLÓGICO
USINA HIDRELÉTRICA JIRAU**

**1º Relatório Semestral
LO nº 1097/2012**

Referente ao Período de 01/03/2012 a 30/04/2013

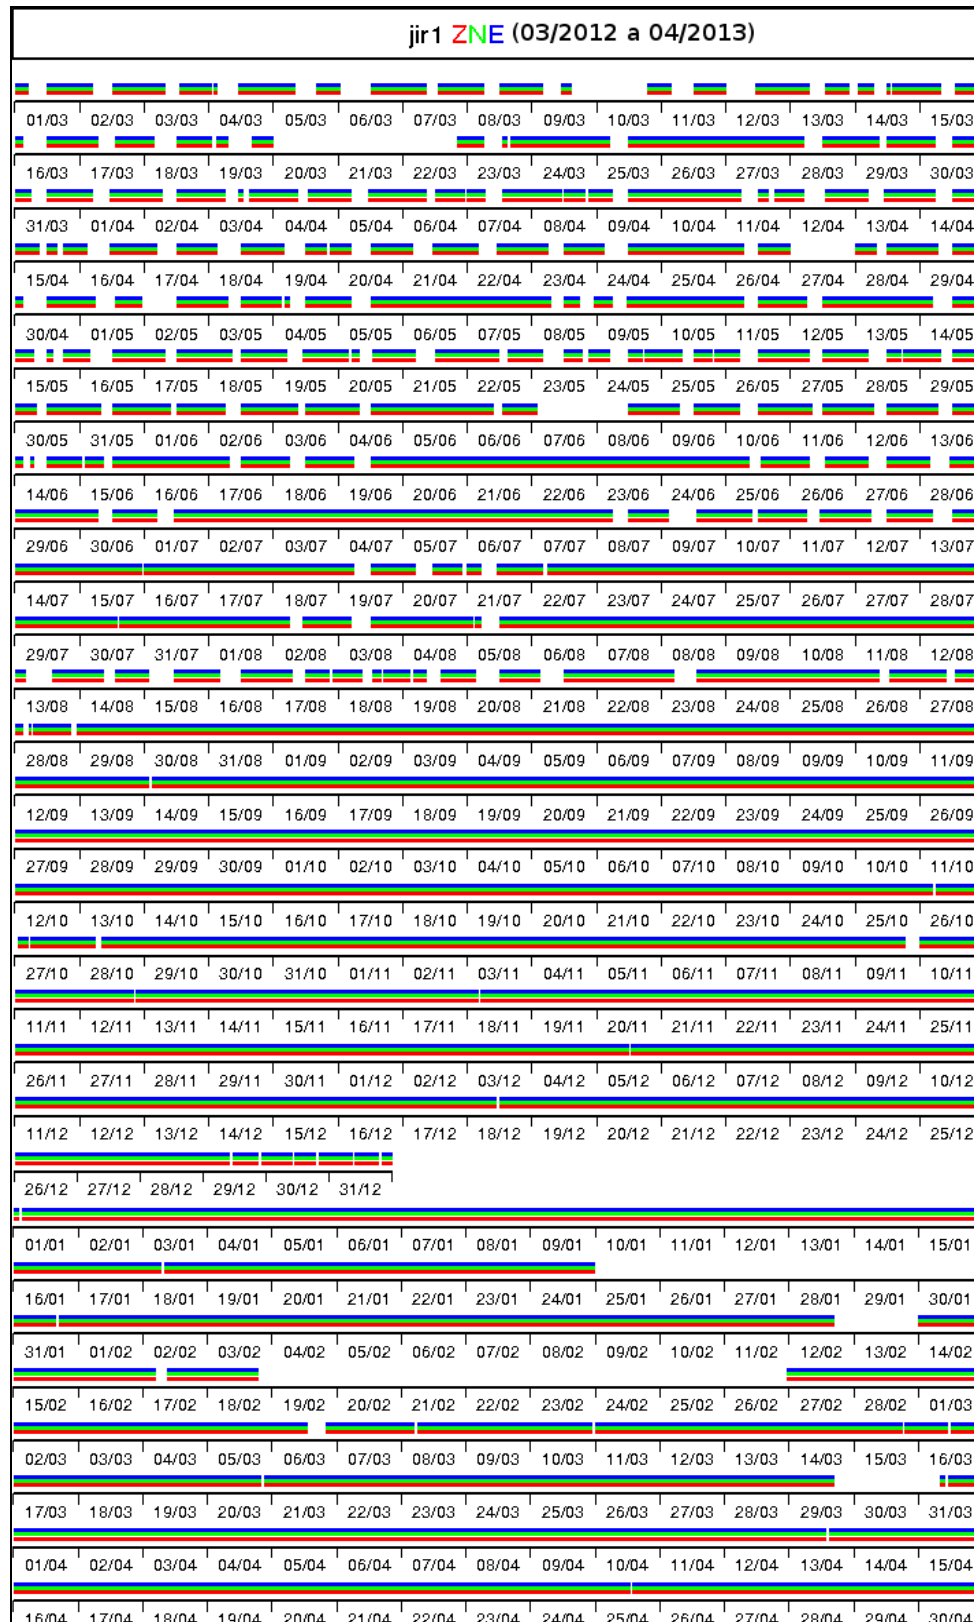
Figura 02 - Dados registrados no compact flash do registrador DAS-130 da estação JIR1 entre 19/10/2012 e 30/04/2013. As componentes Vertical, Norte-Sul, e Leste-Oeste estão mostradas pelas linhas vermelha, verde e azul, respectivamente.

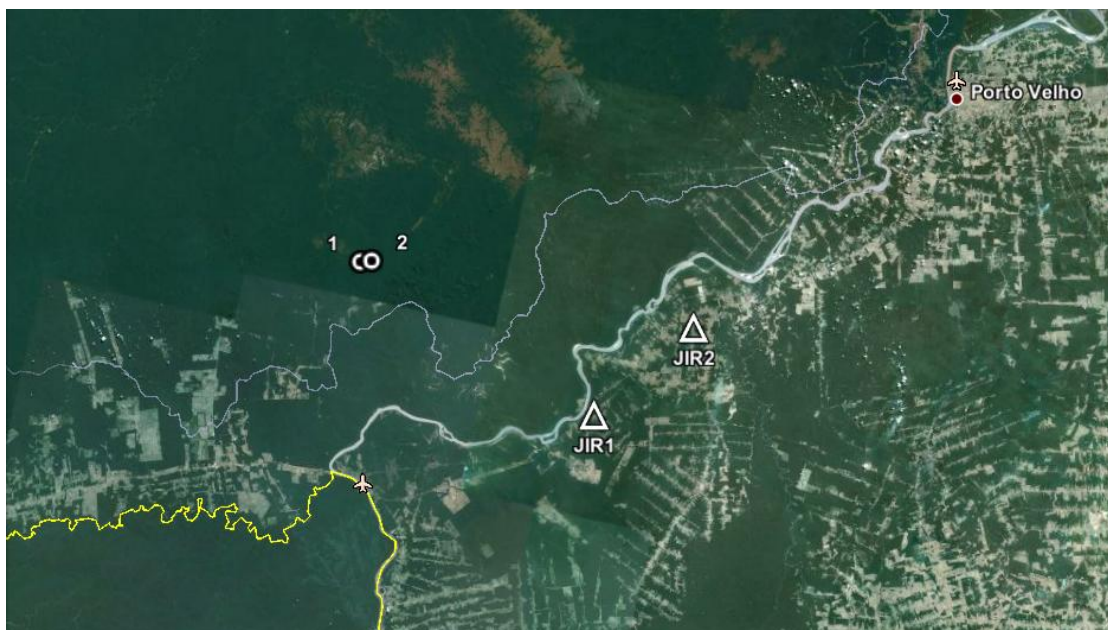
Figura 07 - Mapa com as estações representadas pelos triângulos e os epicentros determinados com JIR1, círculo 1 e JIR2, círculo 2. A distância entre os epicentros é de 3 km.

Na **Tabela 04** se apresentam os parâmetros epicentrais desse sismo de Nova Mutum obtidos pela análise com o software WAP dos registros de JIR1 e JIR2. Na **Figura 07** se mostra os epicentros determinados com os dados de JIR1 (epicentro 1) e com os dados da estação JIR2 (epicentro 2).

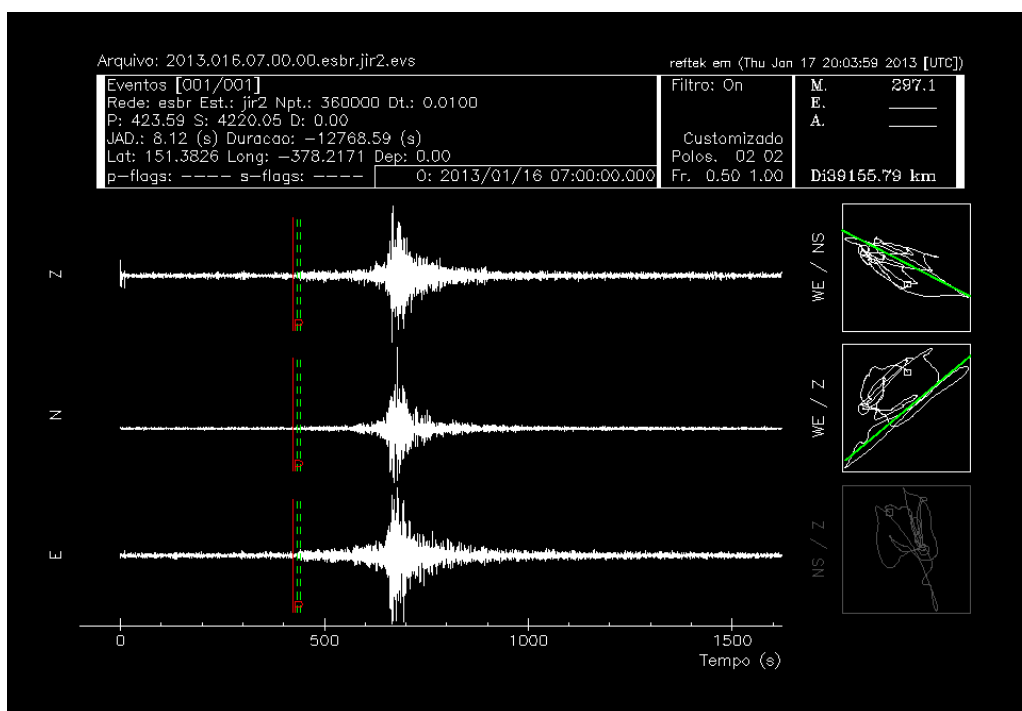
Figura 09 - Telessismo de magnitude m_b 4,3 ocorrido em 16 de janeiro no Peru registrado na estação JIR2. Nota-se o backazimute ($297,1^\circ$) é coerente com o obtido pelo disaz, mostrado na **Tabela 05**.

Com os dados da **Tabela 05** foi possível calcular a hora esperada de chegada das ondas desse sismo nas estações sismográficas JIR1 e JIR2, com o qual foi possível localizar os registros desse sismo nos dados dessas estações, como pode ser visto nos sismogramas das **Figuras 08 e 09**.

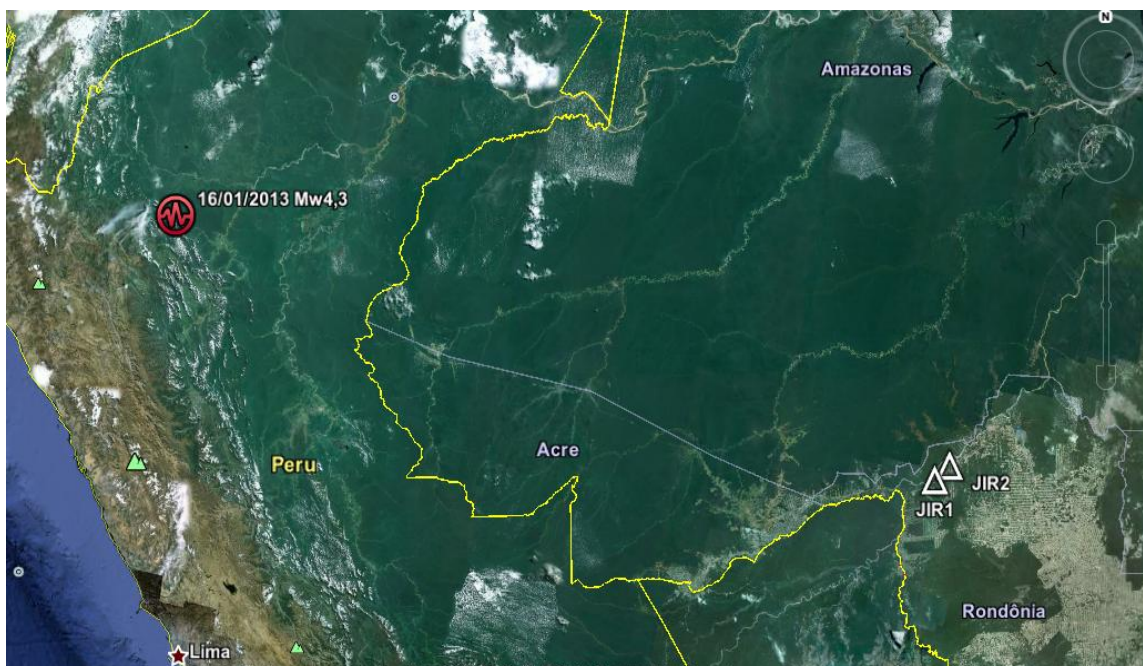
A posição relativa do epicentro desse sismo ocorrido no Peru e das estações sismográficas JIR1 e JIR2, é mostrada no mapa da **Figura 10**.

Figura 10 - Mapa mostrando o epicentro do telessismo ocorrido no Peru em 16 de janeiro de 2013 e as estações JIR1 e JIR2 (triângulos brancos)

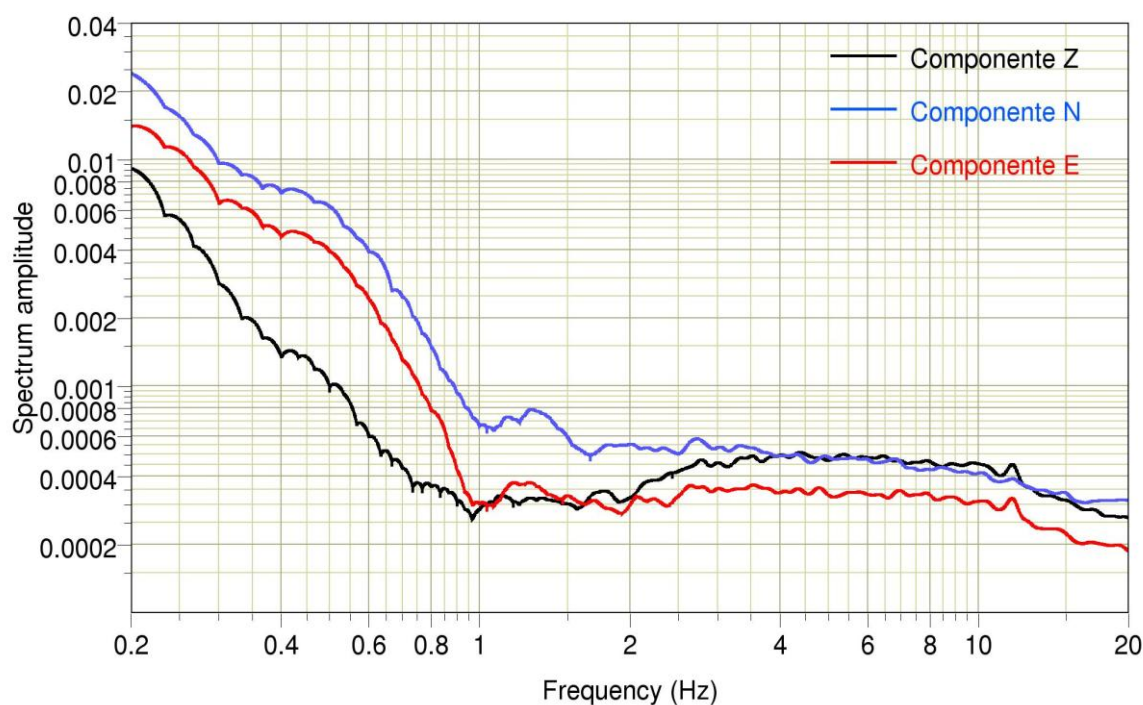
Figura 3 – Espectro de potência do sismograma da **Figura 2**, mostrando um nível de ruído baixo para as ondas de alta frequência (> 1 Hz) que são as frequências apresentadas por sismos locais. Ou seja, este local seria adequado para instalar uma estação sismográfica.

nativa, onde existe um afloramento quase plano, com blocos soltos, mas de rocha granítica dura. Neste local, que se encontra dentro do parque, se realizou teste de ruído e o sinal foi satisfatório, registrando-se claramente o ruído gerado pela draga que navegava e explorava o Rio Madeira, em torno de 500 m do local. O teste de ruído, realizado com um sismógrafo REFTEK de banda larga e de alta sensibilidade, mostra-se no sismograma e no espectro nas **Figuras 2 e 3**, respectivamente.

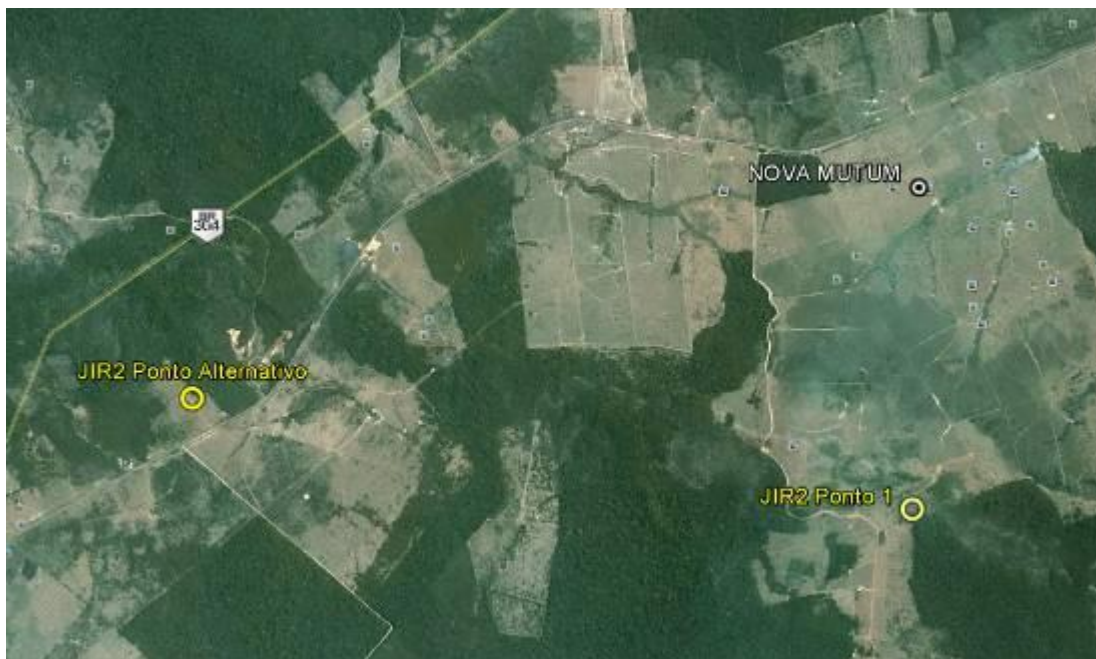
Figura 4- Mapa mostrando a localização dos pontos testados em outubro 2012, na margem direita do Reservatório Jirau, para sediar a Estação Sismográfica JIR2, o Ponto 1 localizado a 3 km ao sul de Nova Mutum e o Ponto Alternativo, a 7 km ao SW de Nova Mutum.

Durante a visita realizada à área do Reservatório Jirau, no intervalo entre 29 e 31 de outubro de 2012, foram realizados testes de ruído sísmico instrumental, em dois pontos na margem direita desse reservatório, localizados nas proximidades de Nova Mutum, com a finalidade de selecionar o local para instalação da Estação Sismográfica JIR2. Ver mapa da **Figura 4**.

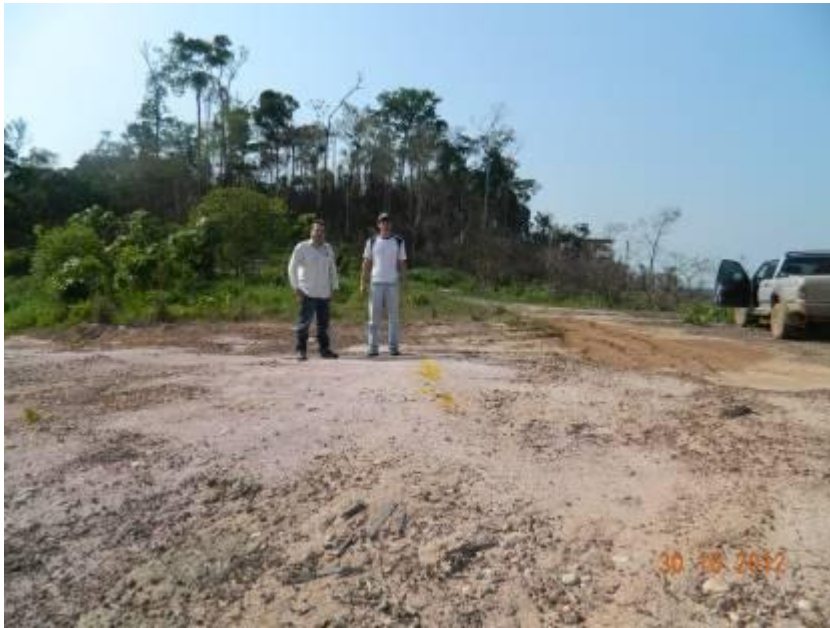
Foto 1- Local testado no **Ponto 1**, em rocha aflorante, provavelmente um arenito da Formação Palmeiral, foi marcada com uma linha amarela mostrando a direção Norte. Um teste experimental prévio foi efetuado inicialmente num local próximo em um ponto marcado nessa foto com um pedaço de tronco, na direção da caminhonete que aparece nesta foto.

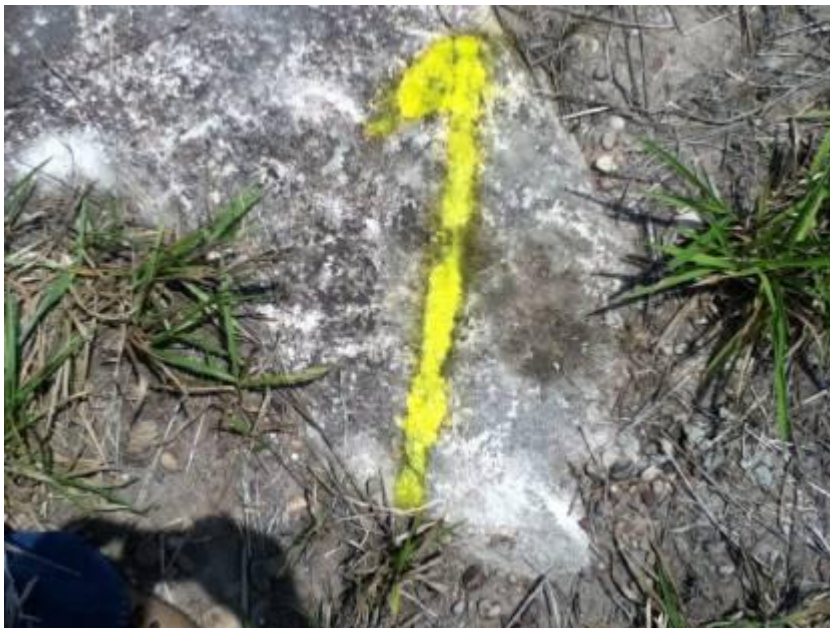
Foto 2- Afloramento de rocha, provavelmente também da Formação Palmeiral, mostrando um dos locais testados do **Ponto Alternativo**. A linha amarela indica a direção Norte nesse ponto.

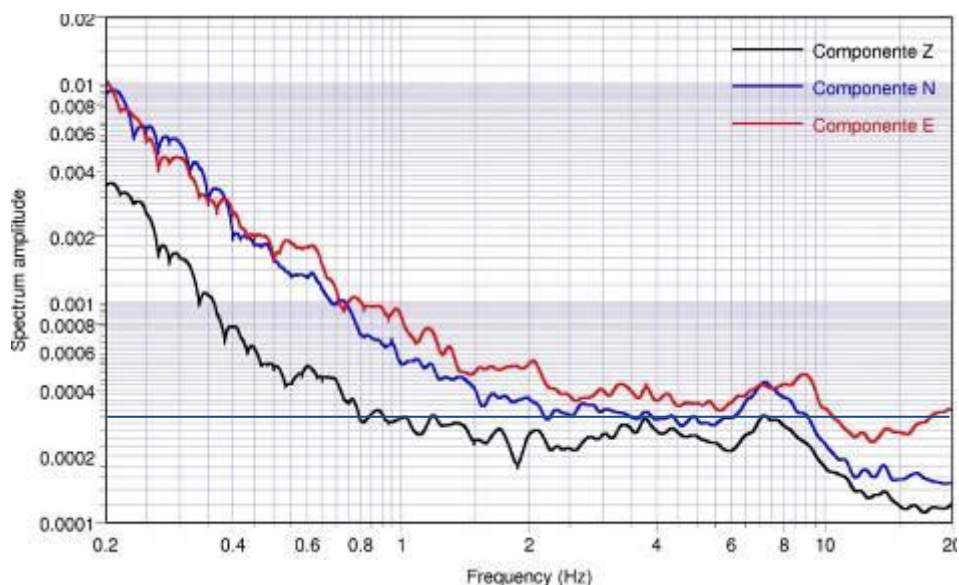
Figura 6- Espectro de potência do registro de ruído sísmico obtido no **Ponto 1 local B**, no dia 29 de outubro de 2012, entre 15h 45min UT (11h 45min, hora local) e 16h 00min UT. A linha horizontal preta mede a amplitude do pico máximo do ruído na componente vertical (Z), próximo de 4 Hz.

No Ponto 1 foram ocupados dois locais A e B, afastados em torno de 5 m um do outro, onde foram registrados dados, em pacotes de 5 min, durante 30 e 15 minutos respectivamente. Os espectros correspondentes são mostrados nas **Figuras 5 e 6**.

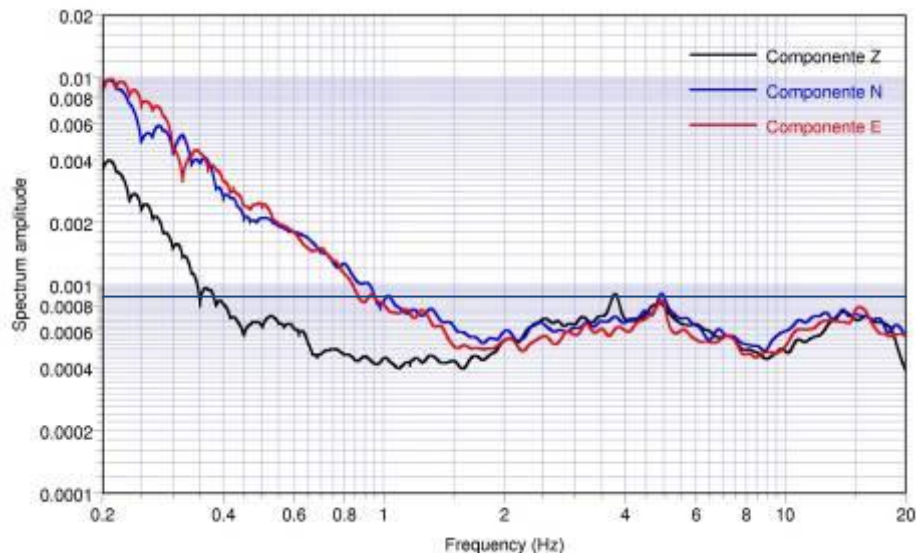
Figura 8- Espectro de potência do registro de ruído sísmico obtido no **Ponto Alternativo local B**, no dia 30 de outubro de 2012, entre 14h 10min UT (10h 10min, hora local) e 14h 35min. A linha horizontal preta mede a amplitude do pico máximo do ruído na componente vertical (Z), próximo de 4 Hz.

No Ponto Alternativo também foram ocupados dois locais, A e B, afastados em torno de 10 metros entre ambos, onde os dados foram registrados por 25 minutos em cada local, em pacotes de 5 min. Os espectros correspondentes são mostrados nas **Figuras 7 e 8**.

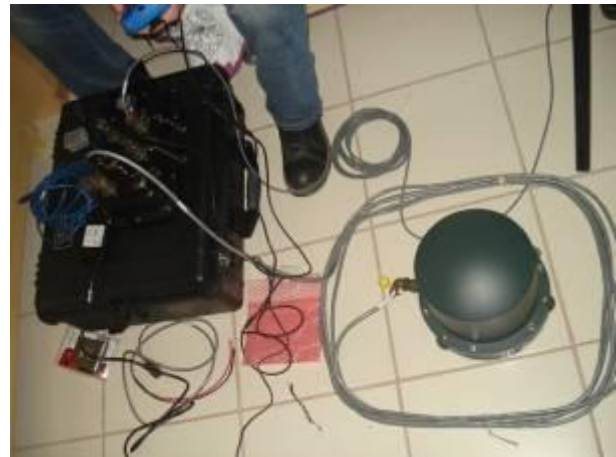
Foto 6 - Arranjo para testes dos equipamentos

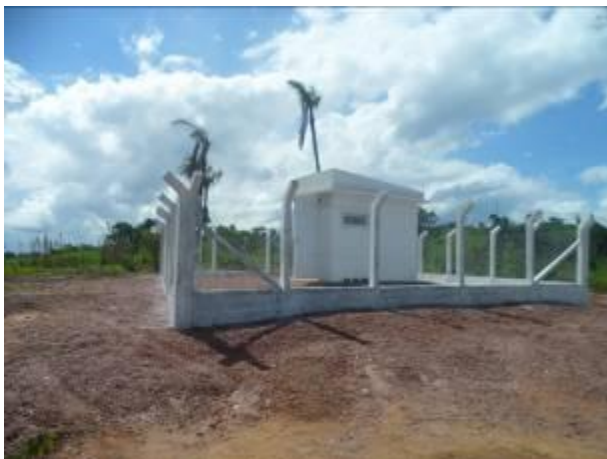
Foto 7 – Vista panorâmica da cabine que serve de abrigo para a Estação Sismográfica JIR2, construída em um afluente de arenito da Formação Palmeiral, do Proterozóico Superior (idade > 1,0 Ga).

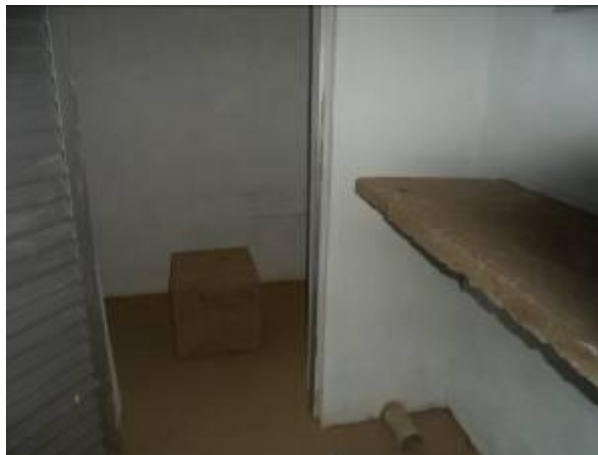
Foto 10 – Interior da Cabine mostrando a Sala do Sensor, com a sua base, no fundo, e a Sala do Registrador na frente..

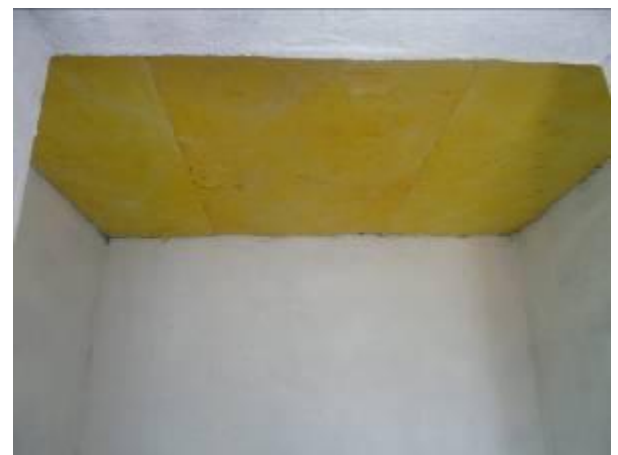
Foto 11 – Teto da Sala do Sensor mostrando a placa de lã de vidro que também isola as paredes dessa sala.

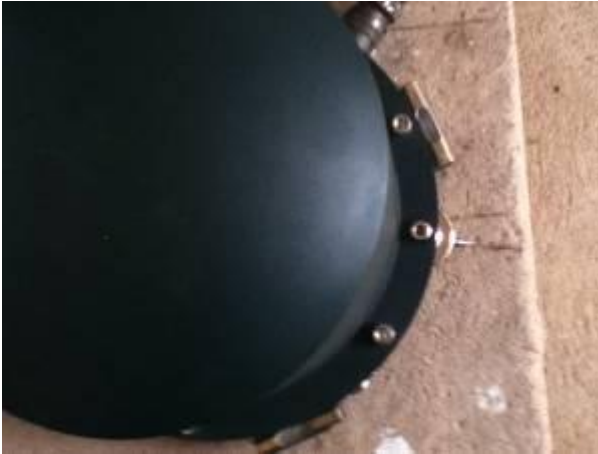
Foto 14 – O sensor já foi instalado e orientado na direção do norte geográfico.

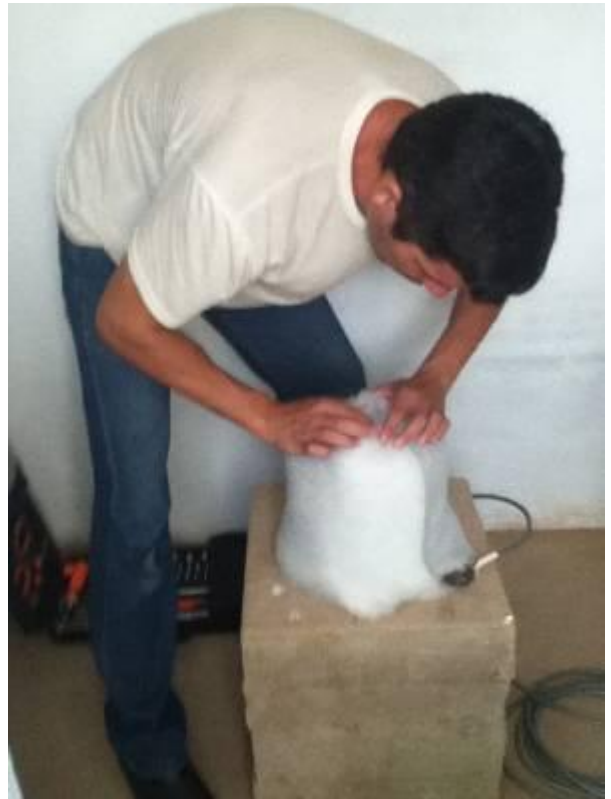
Foto 15 – O sensor está sendo isolado com lã de vidro contra mudanças bruscas de pressão e de temperatura.

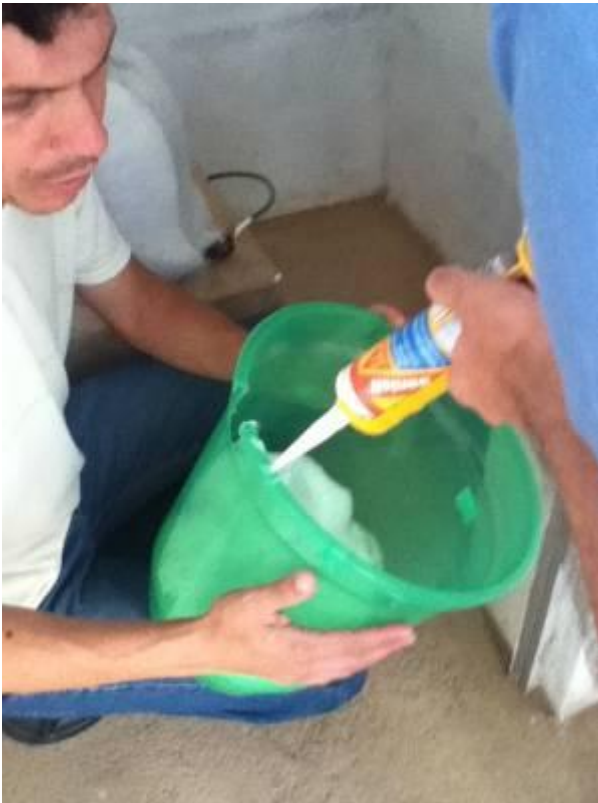
Foto 16 – O balde será fixado ao redor do sensor, para garantir um melhor isolamento.

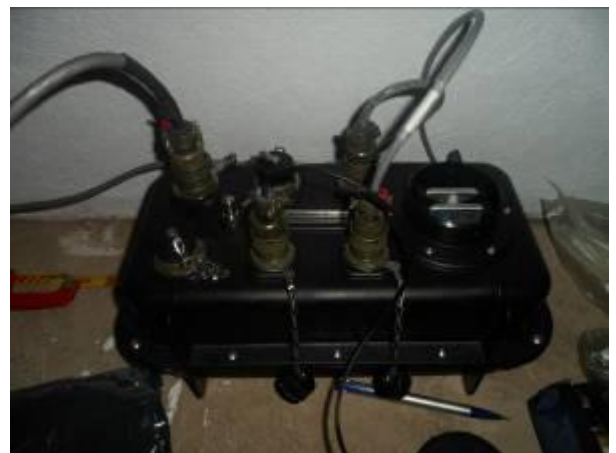
Foto 17 – Registrador instalado na prateleira da Sala do Registrador, com todas as suas conexões plugadas: cabo do sensor, cabo da bateria e cabo do GPS.

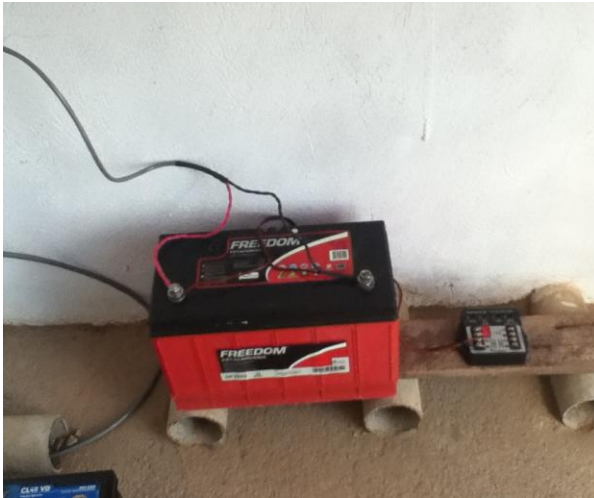
Foto 18 - Bateria estacionária Freedom de 12 V e 70 Ah, para alimentar o sismógrafo de JIR2.

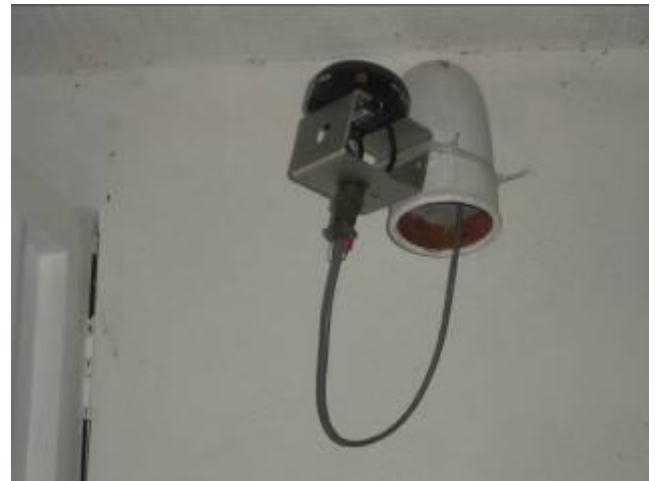
Foto 19 – Antena do GPS instalada fora da cabine, na parte superior a direita da porta (Ver **Foto 8**)

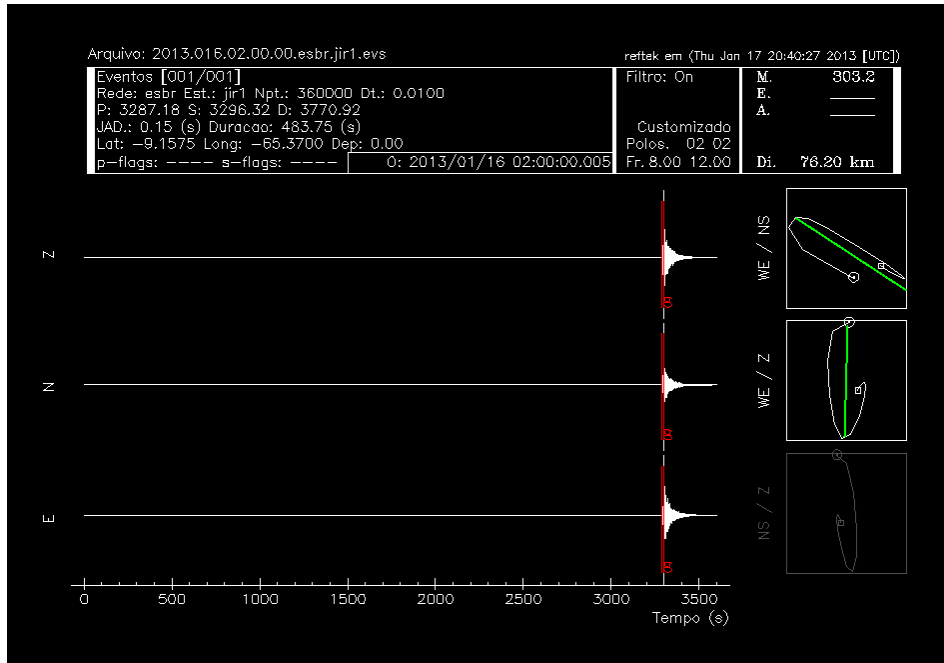
Figura 15 - Registro do sismo de Nova Mutum pela estação JIR1.

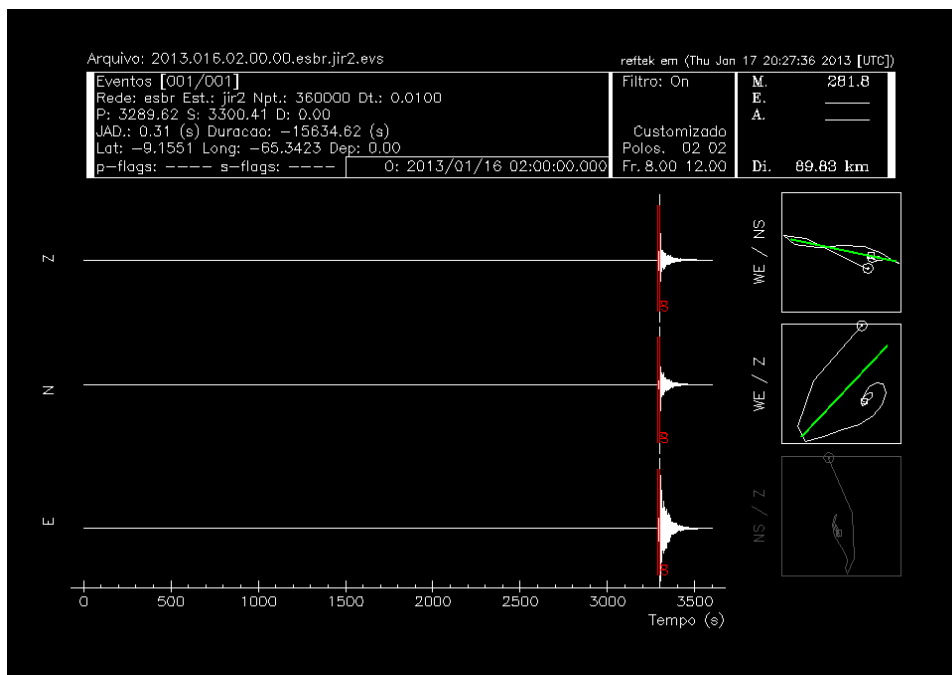
Figura 16 - Registro do sismo de Nova Mutum na estação JIR2.

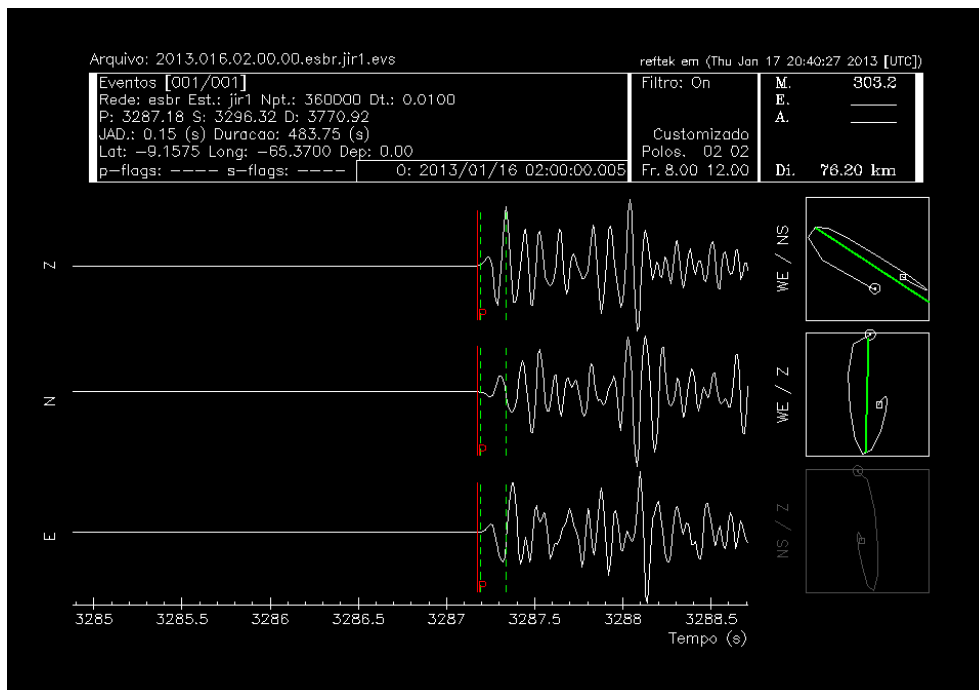
Figura 18 - Ampliação do início do sismograma de JIR1 do sismo de 15 de janeiro, mostrando a chegada da onda P. O backazimute obtido foi de 303,2°.

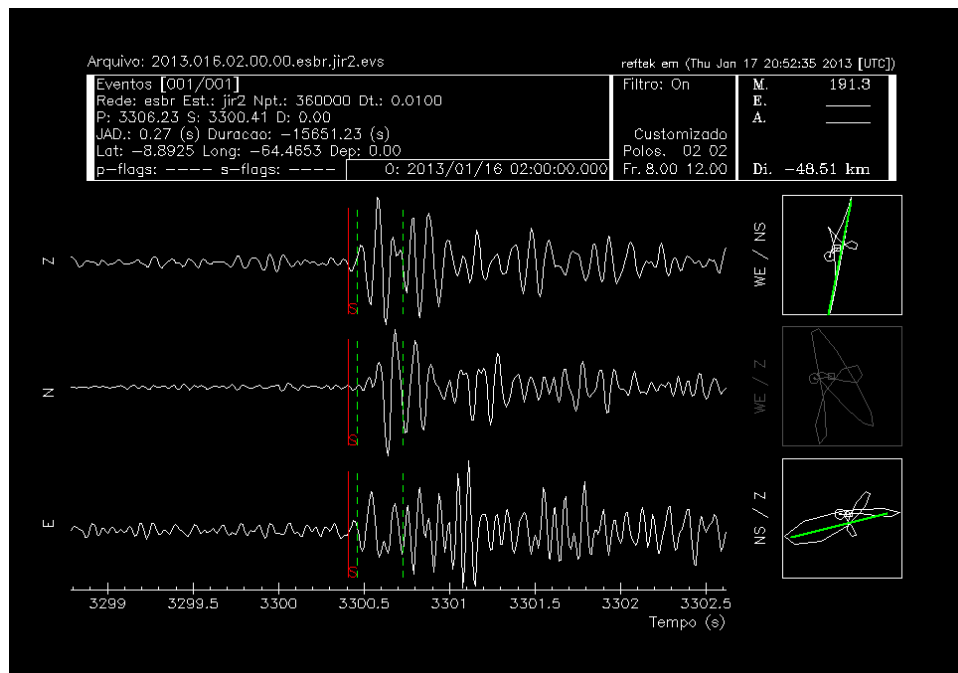
Figura 22 - Ampliação do sismograma de JIR2 mostrando a chegada da onda S. Nota-se o backazimute calculado, de $191,3^\circ$, perpendicular ao azimute da onda P.

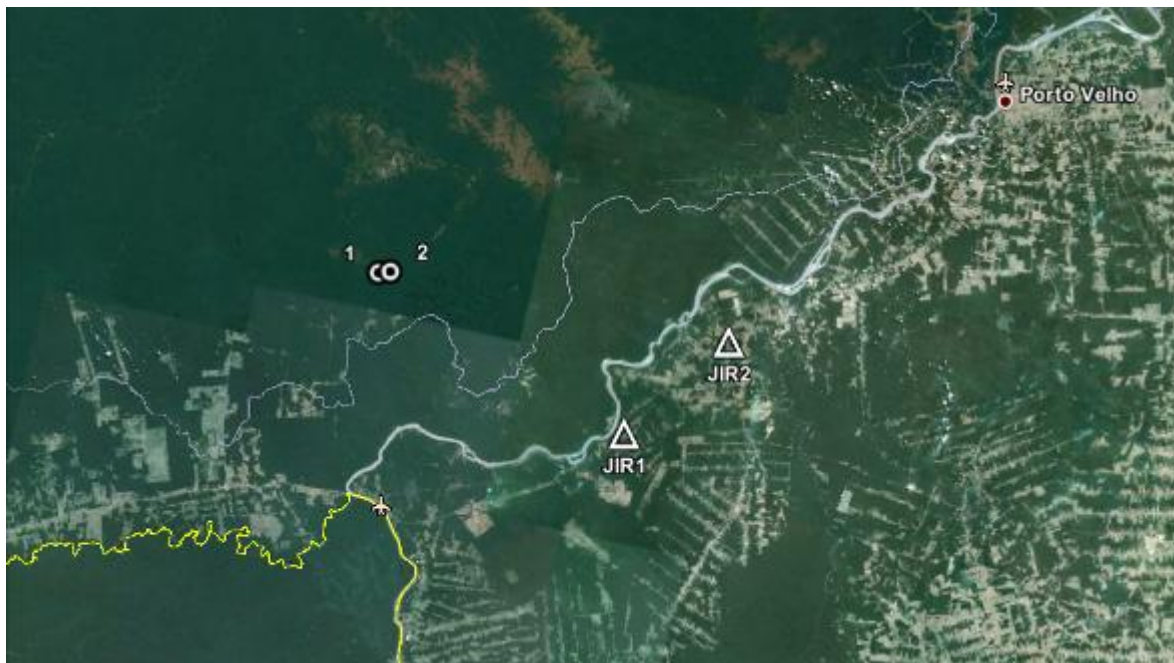
Figura 23 - Mapa com as estações representadas pelos triângulos e os epicentros determinados com JIR1, círculo 1 e JIR2, círculo 2. A distância entre os epicentros é de 3 km.

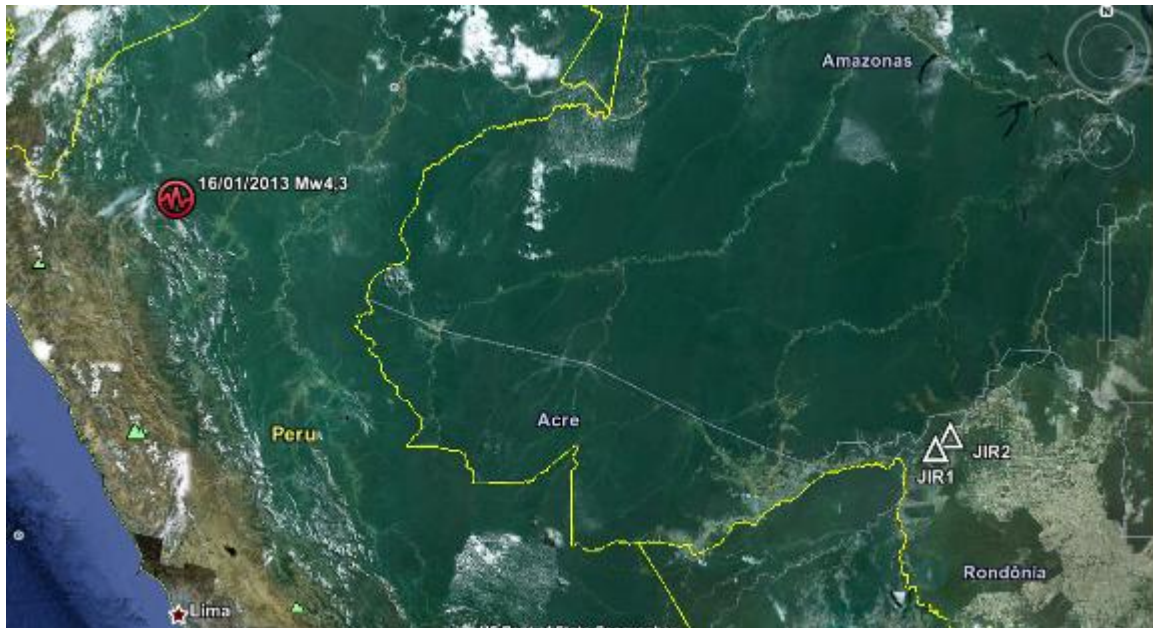
Figura 26 - Mapa mostrando o epicentro do telessismo ocorrido no Peru em 16 de janeiro de 2013 e as estações JIR1 e JIR2 (triângulos brancos).
