Usina Hidrelétrica Jirau

7º RELATÓRIO SEMESTRAL

Solicitação de Renovação da Licença de Operação
nº 1097 / 2012

Programa de Monitoramento e Controle de Macrófitas Aquáticas

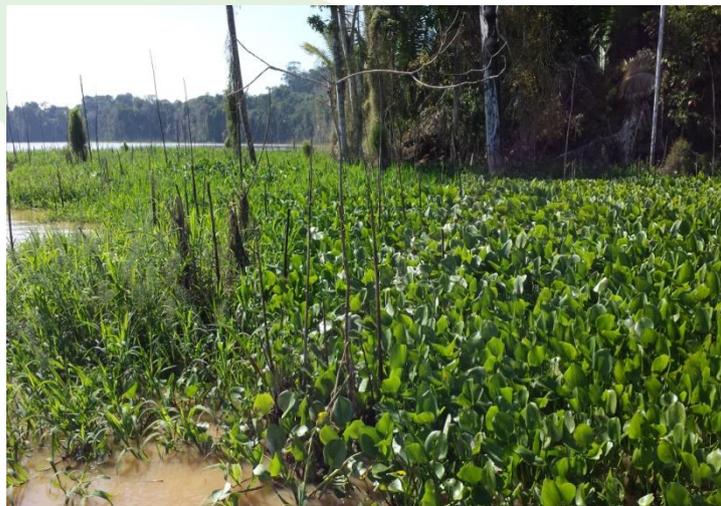
Figura 5-1 - Presença de *Paspalum repens* e *Eichhornia crassipes* na margem esquerda do rio Madeira, nas proximidades da foz do igarapé Raul, em julho de 2015.

Em julho e outubro de 2015 foi registrada a presença de 05 (cinco) espécies de macrófitas aquáticas no trecho monitorado da UHE Jirau (**Figura 5-1, Quadro 5-2**):

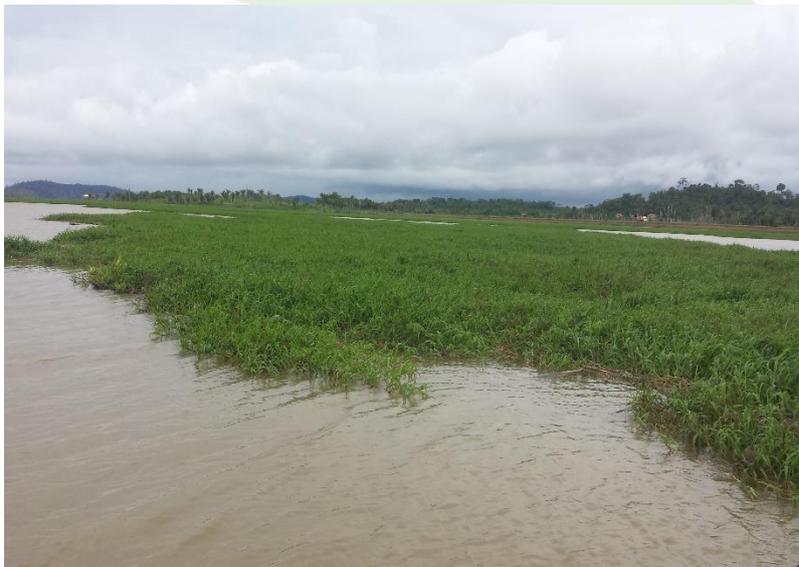
Figura 5-2 - Presença de *Paspalum repens* na foz do rio Mutum Paraná (Ponto P20), em janeiro de 2016.

Em janeiro de 2016 foi registrada a presença de 06 (seis) espécies de macrófitas aquáticas no trecho monitorado da UHE Jirau (**Figuras 5-2, 5-6 e Quadro 5-2**):

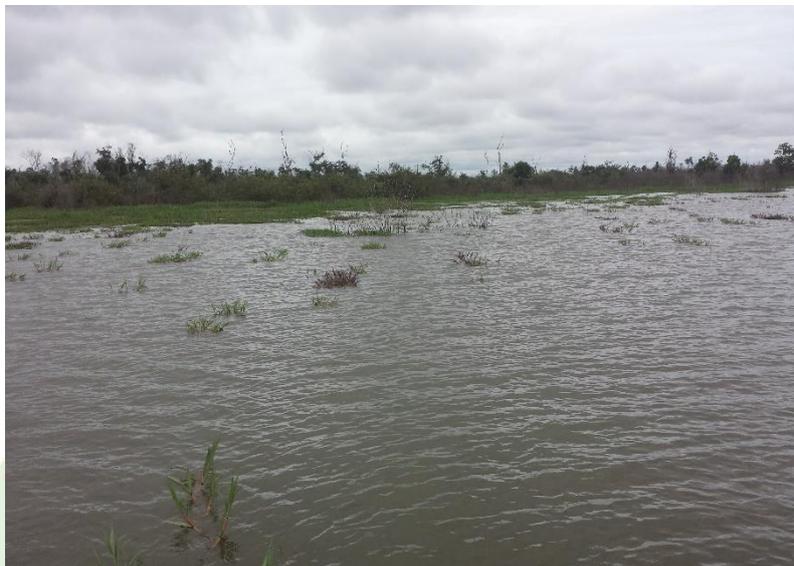
Figura 5-3 - Presença de *Paspalum repens* no ponto P13A, em janeiro de 2016.

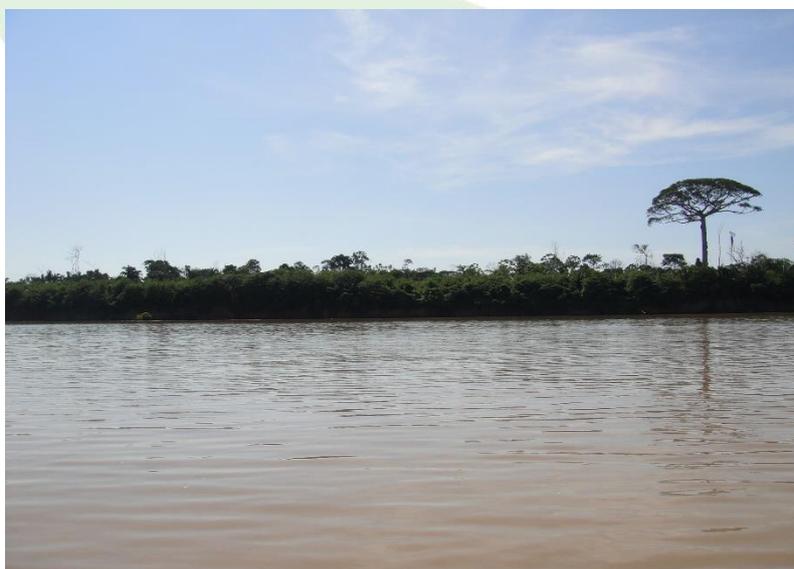
Figura 5-4 - Ausência de macrófitas aquáticas no ponto P6- MAD2, no rio Madeira, em janeiro de 2016.

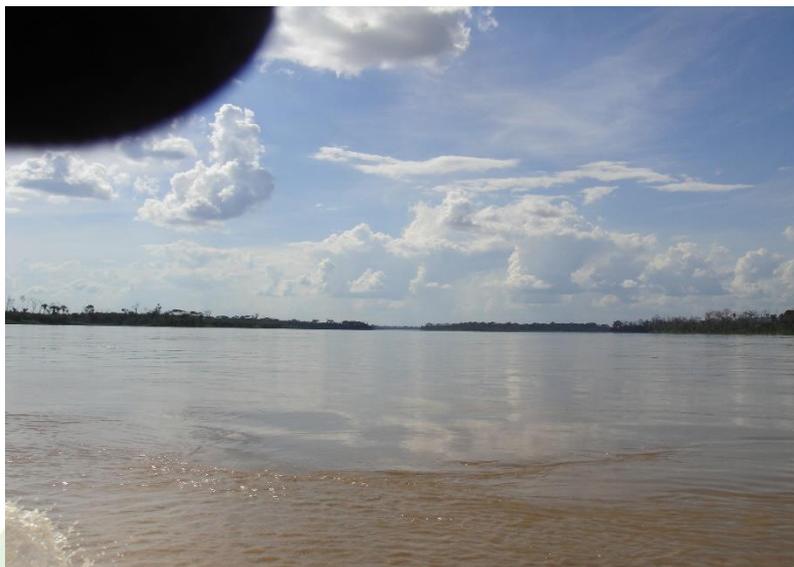
Figura 5-5 - Ausência de macrófitas aquáticas no ponto P9- MAD3, no rio Madeira, em janeiro de 2016.

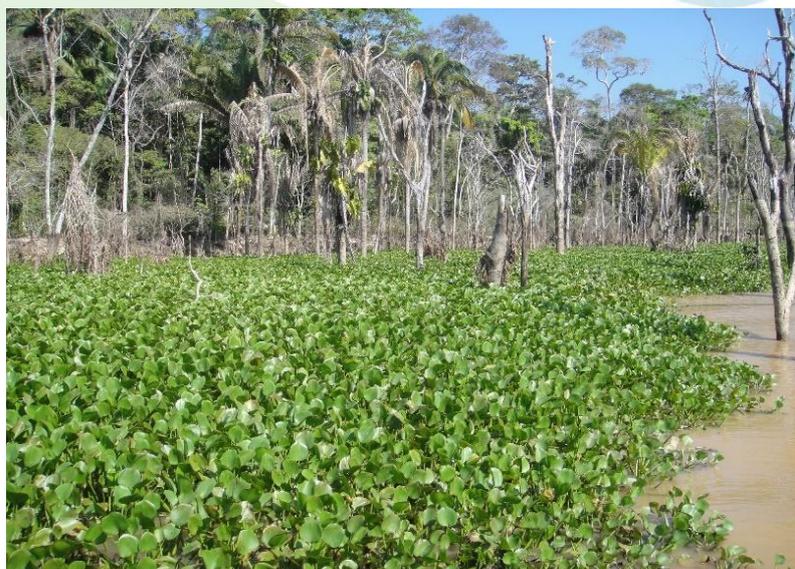
Figura 5-6 - Presença de *Eichhornia crassipes* na margem esquerda do rio Madeira, nas proximidades da foz do igarapé Raul, em janeiro de 2016.

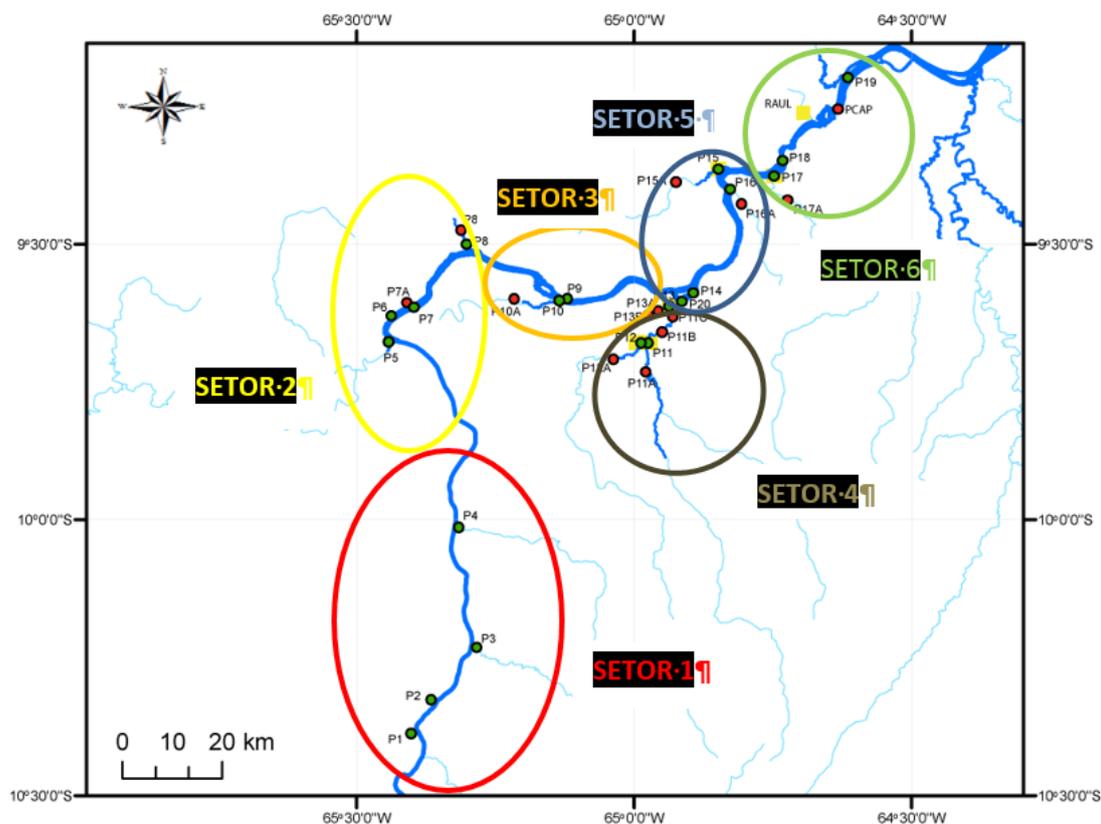
Figura 5-7 - Reservatório da UHE Jirau dividido em setores para detalhar o monitoramento de macrófitas aquáticas. Os pontos monitorados em julho e outubro de 2015 e em janeiro de 2016 (40 pontos) estão apresentados no **Quadro 5-2**. Nesses setores também estão os pontos já frequentemente monitorados desde a fase pré-enchimento.

Se dividirmos o mapa referente ao monitoramento de macrófitas aquáticas (**Anexo I**) em setores, pode-se observar que os bancos de macrófitas (principalmente composto por *Paspalum repens*) se estenderam, ao longo das margens do rio Madeira, principalmente, entre o setor 5 (foz do rio Mutum Paraná) até o setor 6, nas proximidades do igarapé Raul (**Figura 5-7 e Quadro 5-2**).

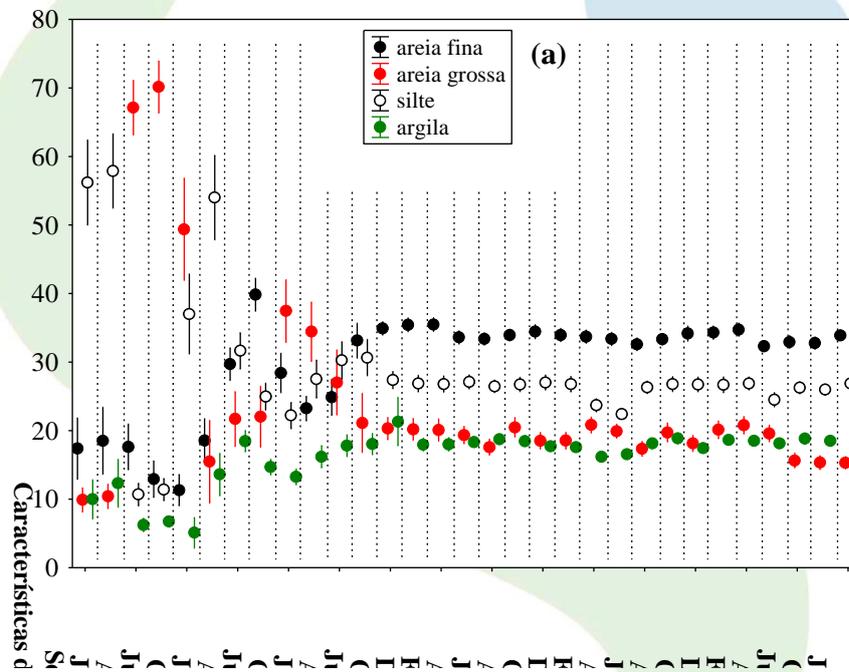
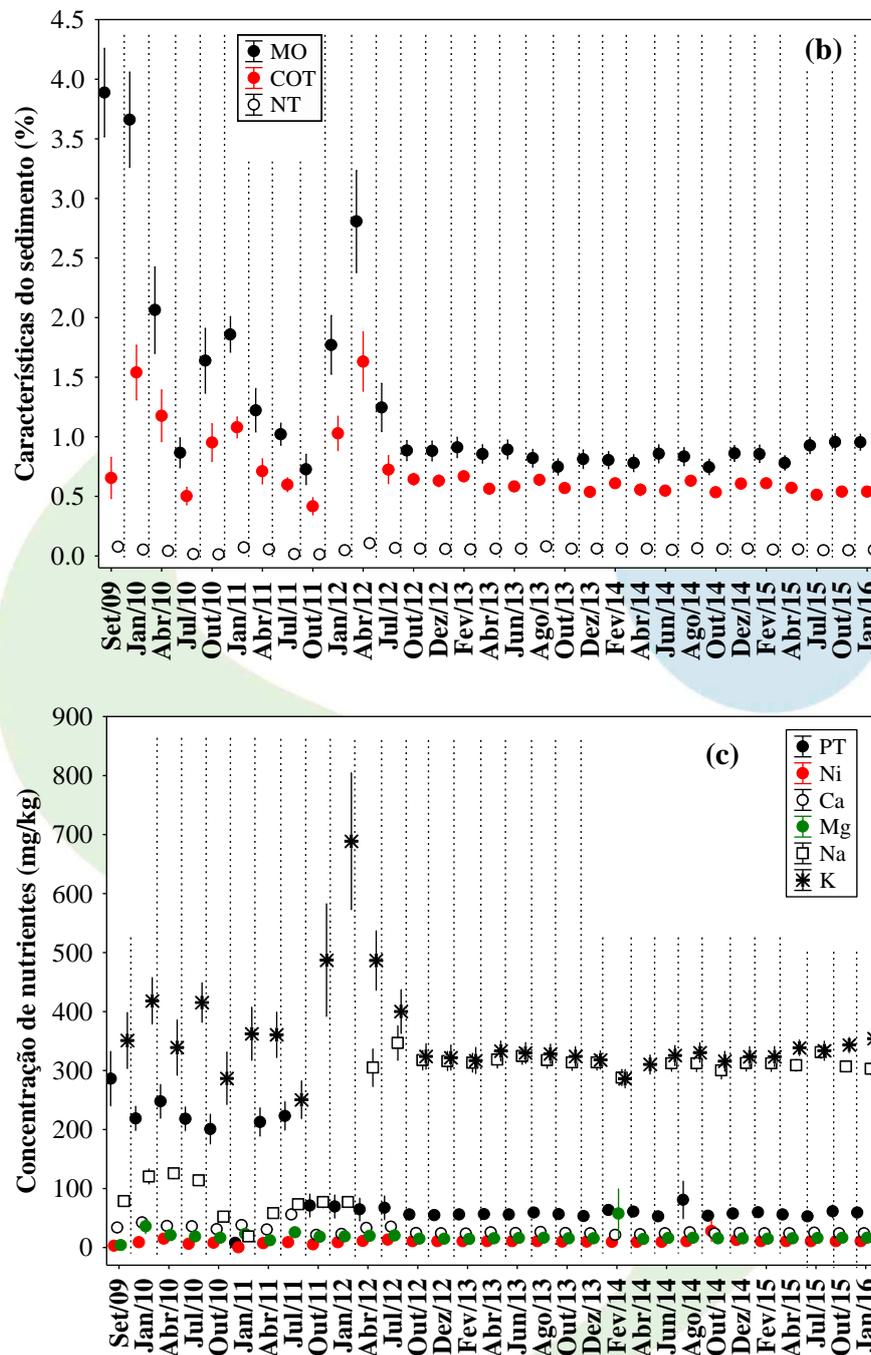
Figura 5-8 - Valores médios (\pm erro padrão) das concentrações de areia fina, areia grossa, silte e argila (a), matéria orgânica (MO), carbono orgânico total (COT) e nitrogênio total (NT) (b) e fósforo total (PT), níquel (Ni), cálcio (Ca), magnésio (Mg), sódio (Na) e potássio (K) (c) dos sedimentos amostrados na área de influência da UHE Jirau.

As concentrações de nutrientes no sedimento analisado demonstram concentrações similares ao longo dos meses monitorados (**Figura 5-8**). Assim, o substrato analisado não representa um fator limitante à colonização por macrófitas aquáticas enraizadas. Pode-se afirmar que a ausência de macrófitas aquáticas submersas enraizadas deve-se à elevada velocidade da água, vazão, e principalmente, turbidez (sobretudo nos pontos localizados no rio Madeira).

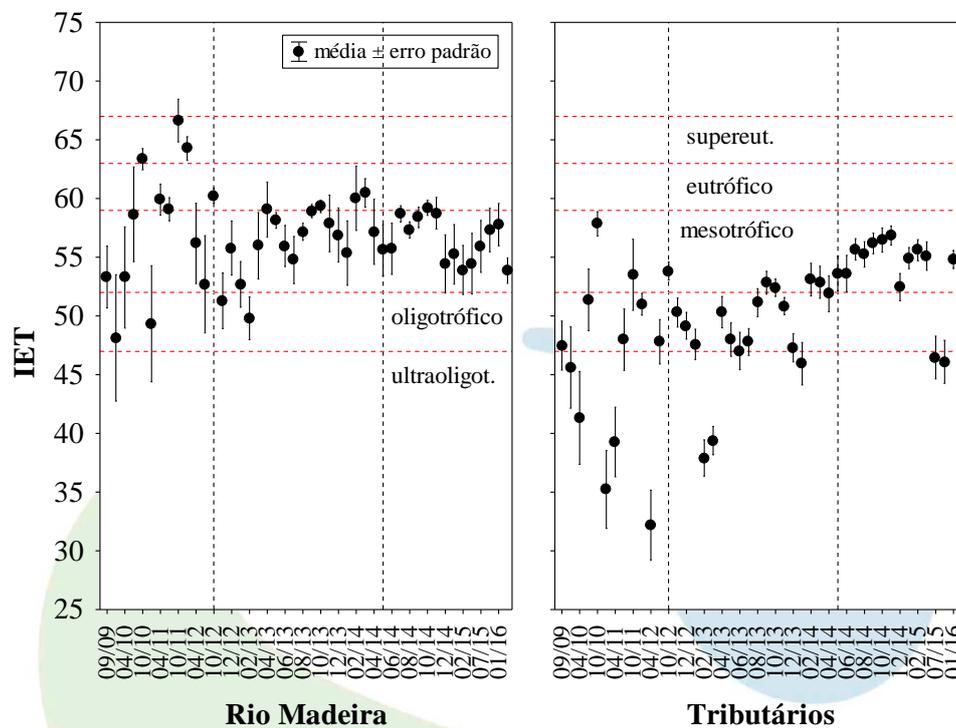
Figura 5-9 - Valores de IET registrados nos pontos de monitoramento localizados na área de influência do reservatório da UHE Jirau. Nessa figura, a linha tracejada na vertical indica a separação entre a fase pré-enchimento, enchimento e pós-enchimento do reservatório.

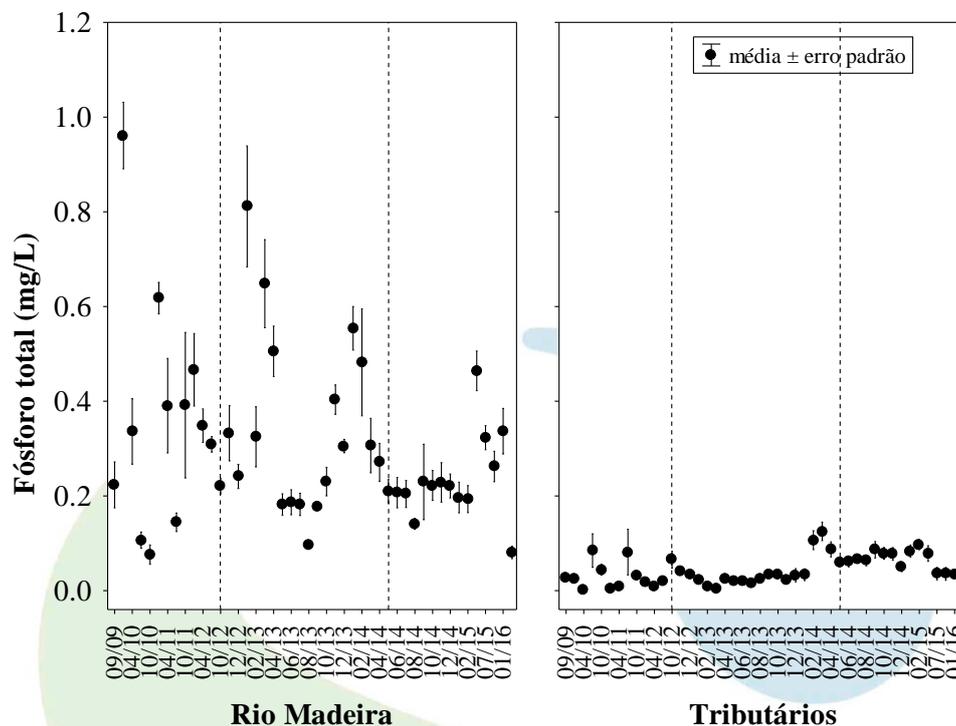
Figura 5-10 - Concentrações de Fósforo total registradas nos pontos de monitoramento localizados na área de influência do reservatório da UHE Jirau. Nessa figura, a linha tracejada na vertical indica a separação entre a fase pré-enchimento, enchimento e pós-enchimento do reservatório.

Considerando que as concentrações de nutrientes ao longo de todo o trecho do rio Madeira são similares (**Figura 5-10**) e, ainda, considerando que tais concentrações foram similares entre os meses de monitoramento, desde setembro de 2009, a estabilização e desenvolvimento desse banco de macrófitas em alguns trechos nas margens do rio Madeira, principalmente nas proximidades da foz do igarapé Raul, estão sendo favorecidos pelas condições físicas do local. Em outras palavras, após o enchimento do reservatório, essa região formou uma área com menor velocidade da água, com características lênticas, nas proximidades das margens, que favoreceu o desenvolvimento de plantas aquáticas enraizadas, além da flutuante livre *E. crassipes*, *Lemna* sp. e *Salvinia auriculata*, as quais crescem apoiadas nas plantas enraizadas, como *P. repens*.

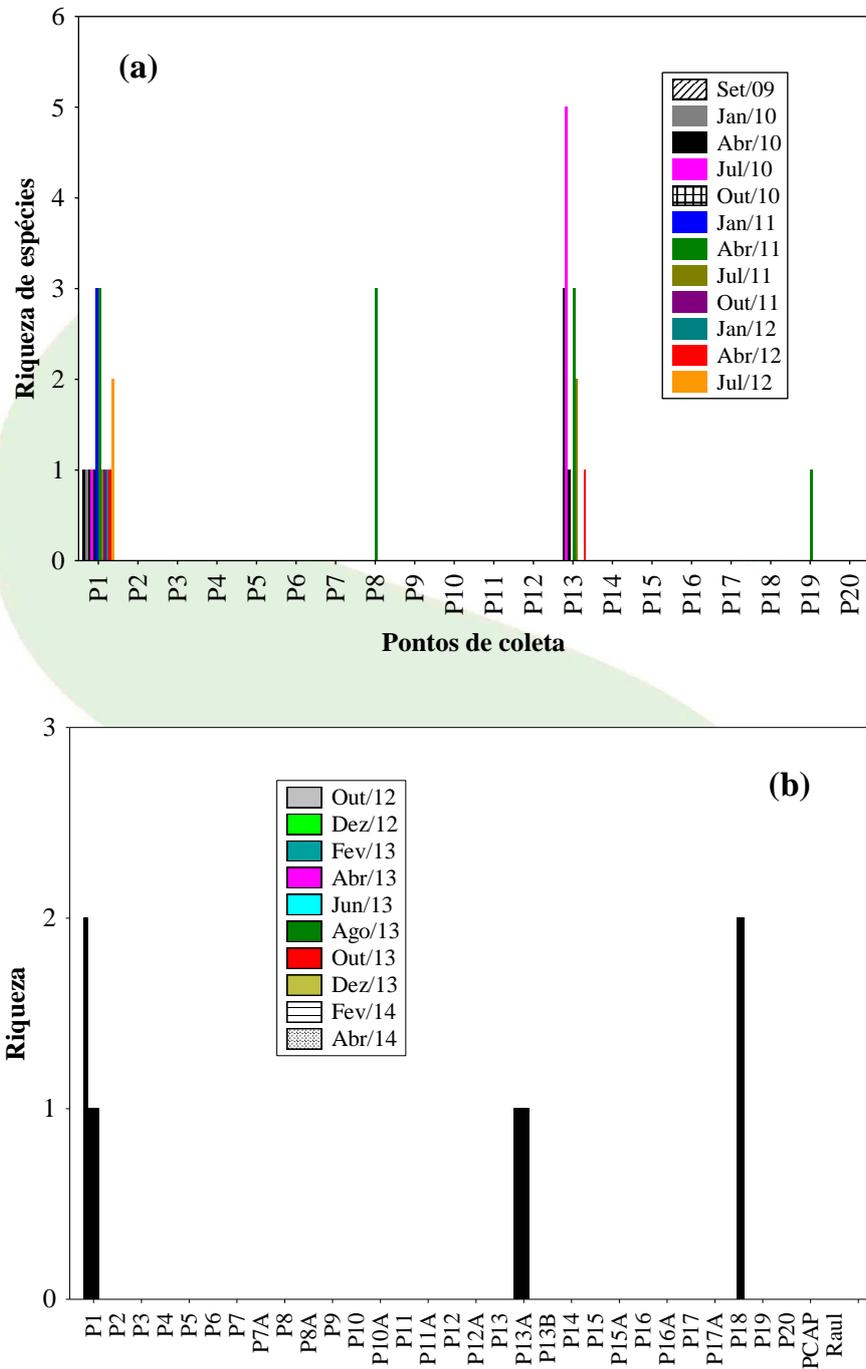
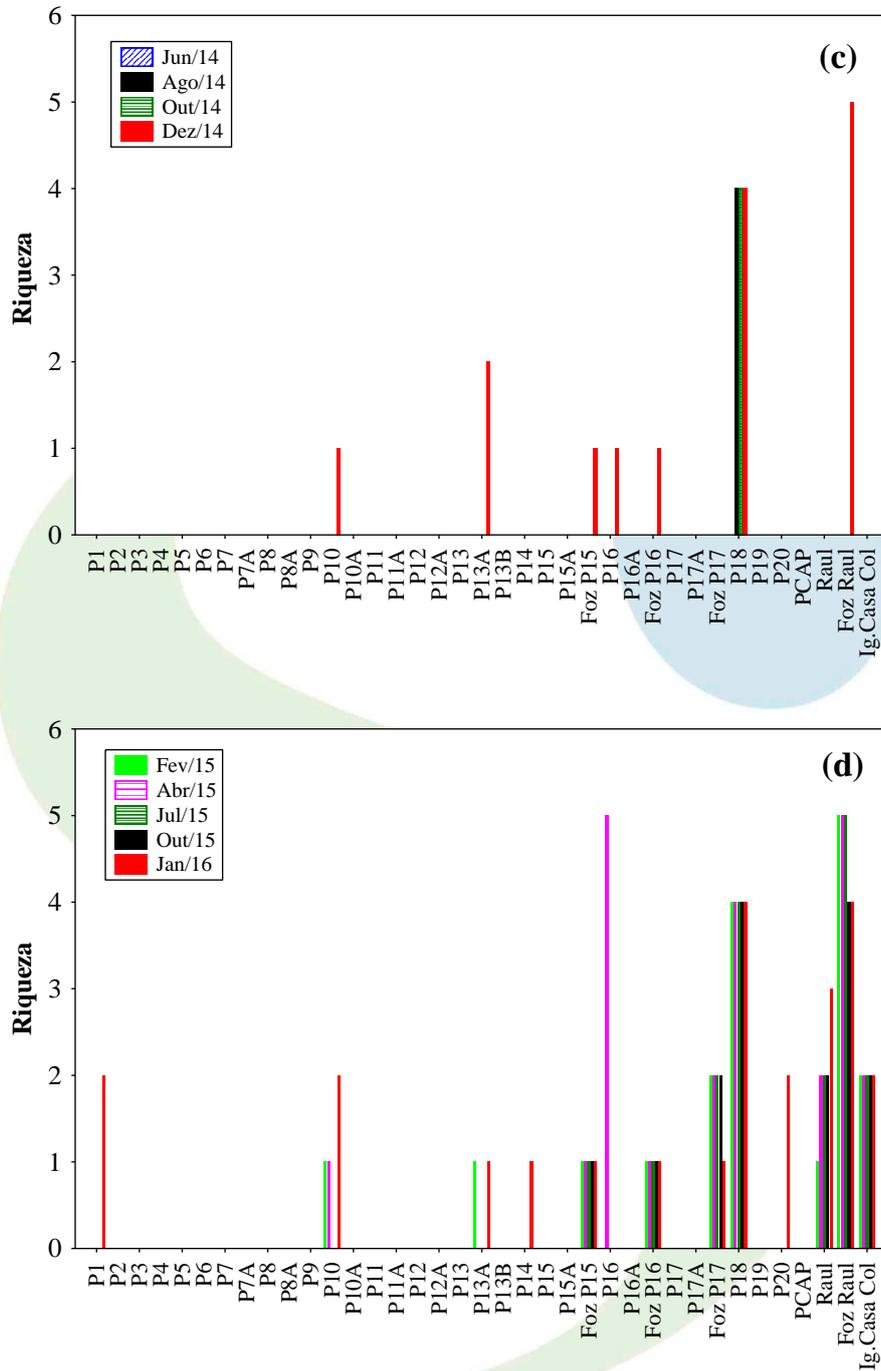
Figura 5-11 - Riqueza total de espécies de macrófitas aquáticas (diversidade alfa) nos pontos monitorados durante o período pré-enchimento (a), enchimento (b) e pós-enchimento (c, d) do reservatório da UHE Jirau.

registrados 05 (cinco) táxons de macrófitas, em dezembro de 2014, fevereiro, abril e julho de 2015 (Figura 5-11).

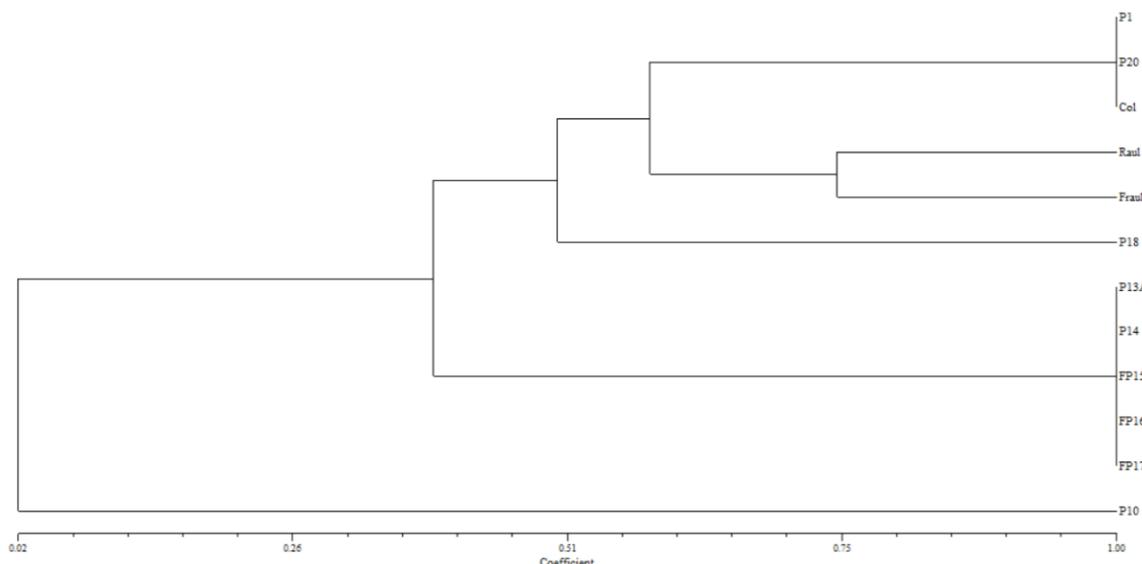
Figura 5-12 - Análise de similaridade entre os pontos de coleta, considerando a composição de macrófitas aquáticas no trecho monitorado da UHE Jirau.

Considerando o índice de diversidade beta, em janeiro de 2016, esse índice foi igual a 18%, ou seja, maior similaridade na composição de espécies, entre os pontos que apresentaram presença de macrófitas aquáticas. Em outubro de 2015 esse valor foi igual a 25% e em julho igual a 24% demonstrando que durante o período de águas altas ocorre maior similaridade entre os pontos de coleta, considerando a presença de macrófitas aquática.

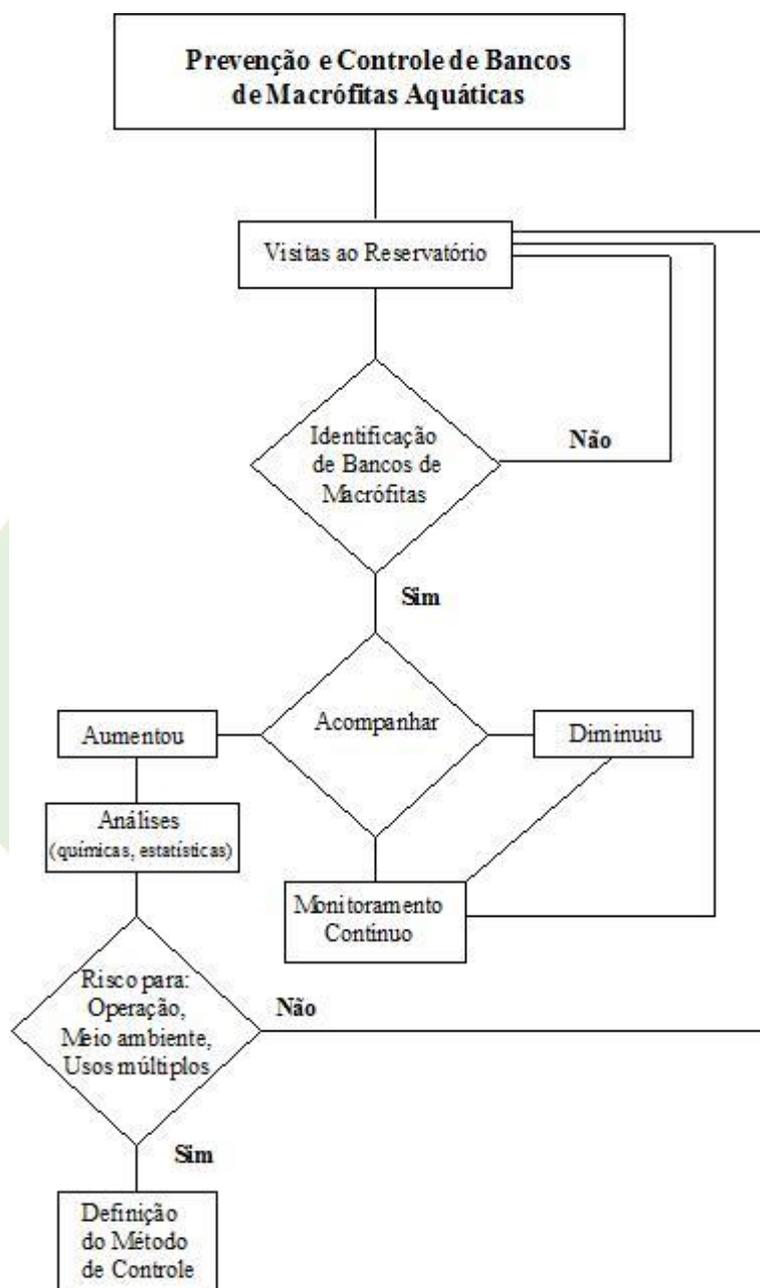
Figura 5-13 - Fluxograma representando as atividades a serem desenvolvidas para a prevenção e controle de macrófitas aquáticas no reservatório da UHE Jirau.

2) caso o incremento na biomassa de macrófitas aquáticas não esteja afetando os usos múltiplos do reservatório (tais como navegação ou obstrução de área de lazer), ou mesmo a operação do reservatório, não haverá a necessidade de remoção dessas plantas, considerando ainda o importante papel das macrófitas para o funcionamento do ambiente aquático. Nesse caso, o monitoramento continuará sendo realizado, iniciando o ciclo novamente no fluxograma (**Figura 5-13**).

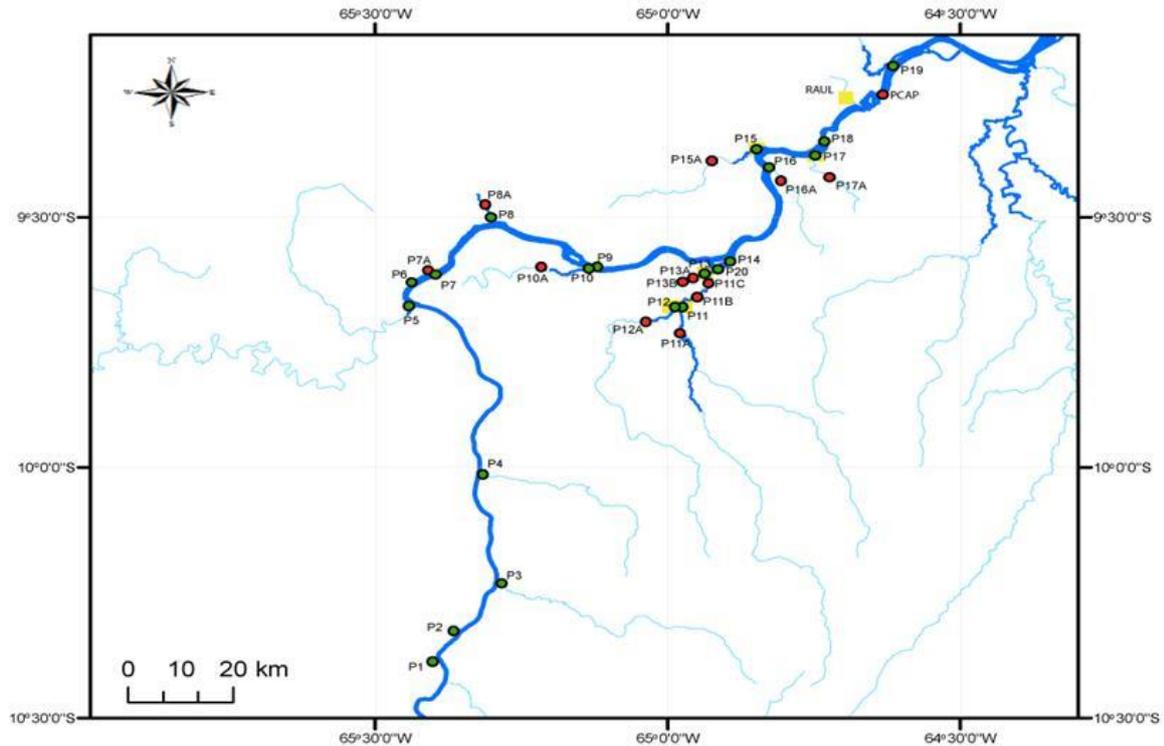
Anexo I - Localização dos pontos de coleta do Programa de Monitoramento e Controle de Macrófitas Aquáticas, na fase de enchimento e pós-enchimento do reservatório da UHE Jirau.

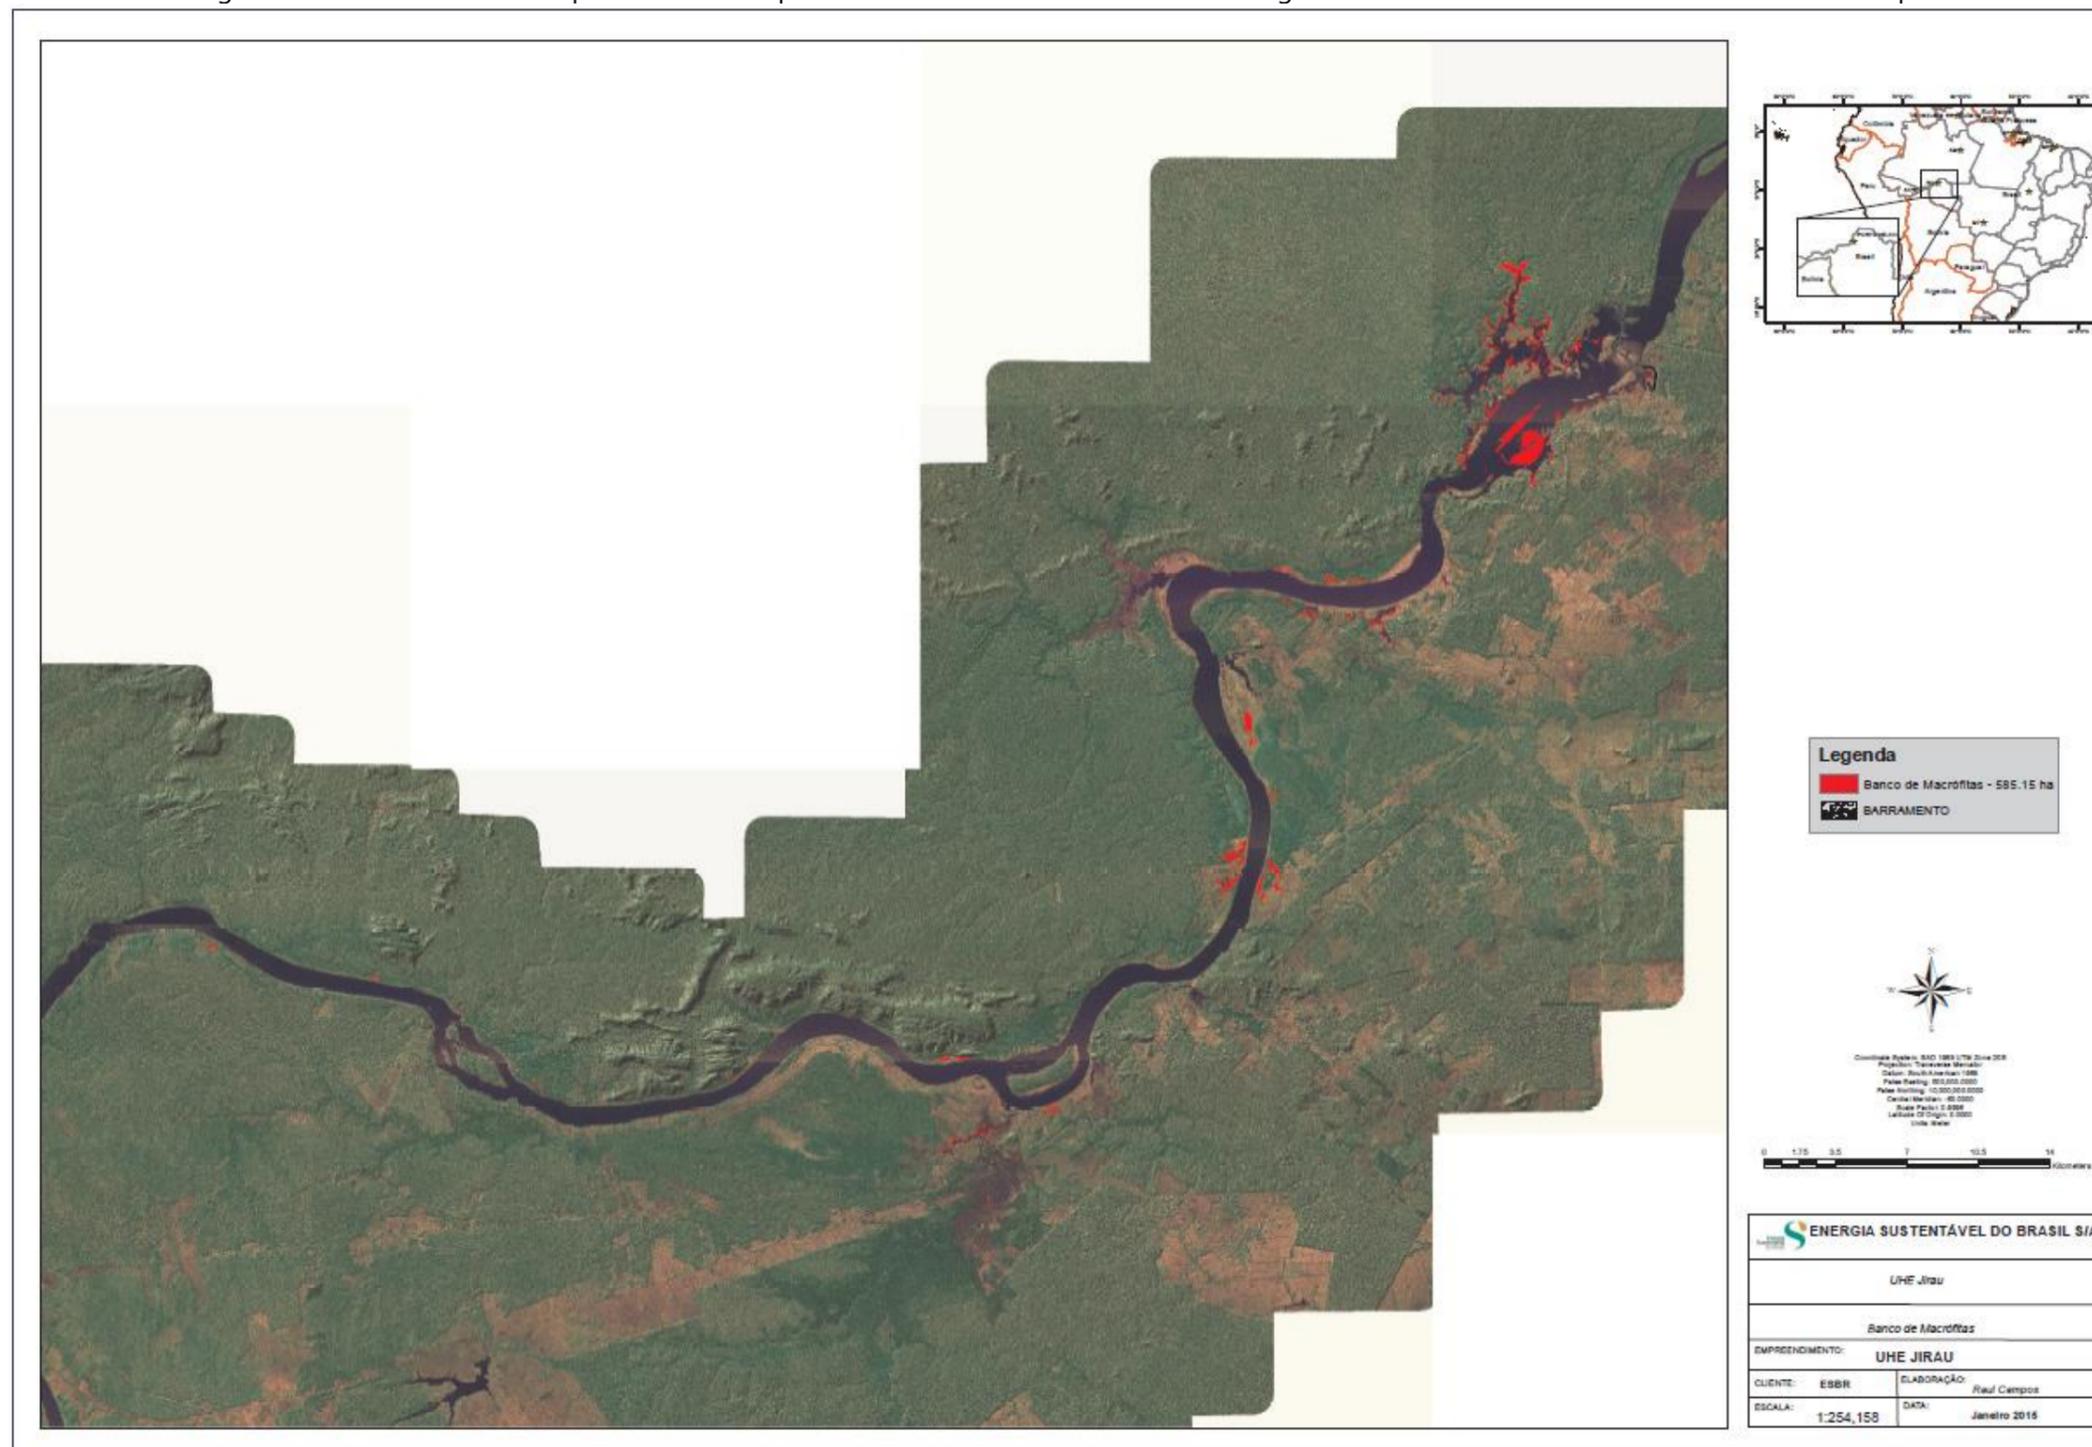
Anexo II – Imagem aérea com o registro dos locais colonizados por macrófitas aquáticas. Os dados obtidos através da imagem foram confirmados através de vistoria em campo realizada em janeiro de 2016.

De maneira similar, em janeiro de 2016 essa vistoria também foi realizada, no entanto, nessa coleta, a equipe de campo tinha em mãos uma imagem aérea, referente ao sobrevoo de outubro de 2015, com destaque dos bancos de macrófitas. Assim, nesse mês de janeiro, foi realizada uma confirmação em campo dos bancos de macrófitas constatados na imagem aérea, referente ao sobrevoo de outubro de 2015.
