Usina Hidrelétrica Jirau

7º RELATÓRIO SEMESTRAL

Programa de Recuperação de Áreas

Obras do Reservatório

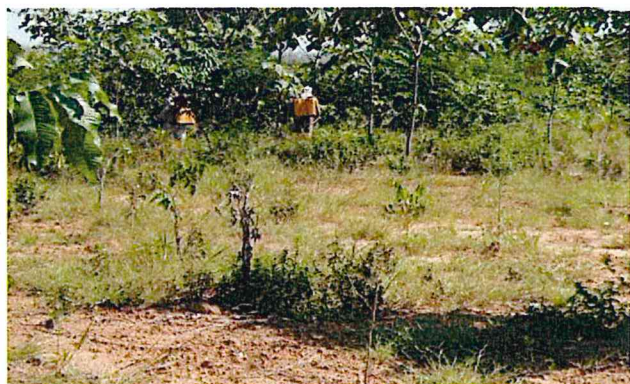
Foto 4-1 – Controle de gramíneas.

Durante este semestre nas subjazidas 1A, 1B, 1C e 1D, as quais contabilizam uma área de aproximadamente 15,22 ha, foram realizadas as atividades de monitoramento da área plantada. Adicionalmente, foram realizadas pela Cooperativa dos Produtores Rurais do Observatório Ambiental Jirau (COOPPROJIRAU), no mês de março de 2016, o serviço de manutenção das mudas, que consistiram no controle de gramíneas nos núcleos, bem como o replantio de mudas deficientes e ainda a adubação

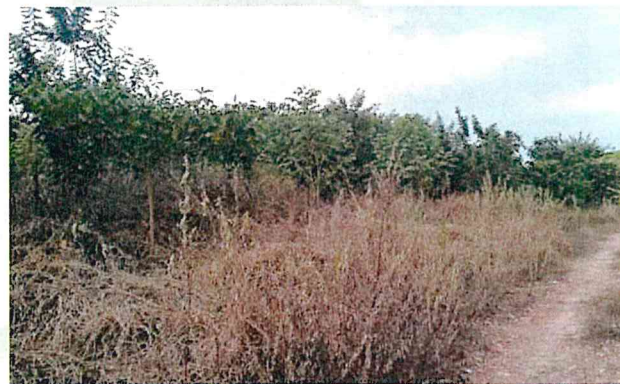
Foto 4-2 – Ao fundo, estágio de desenvolvimento do plantio.

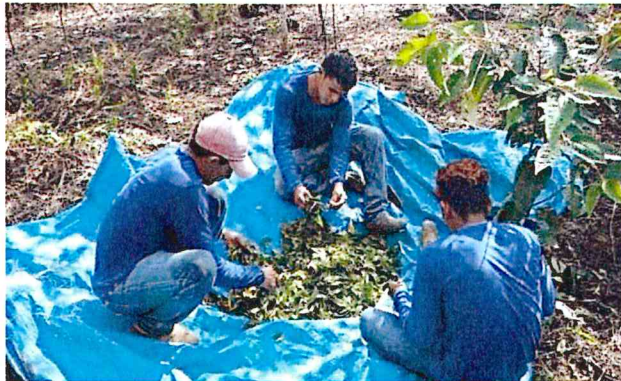
Foto 4-3 – Coleta e beneficiamento de sementes.

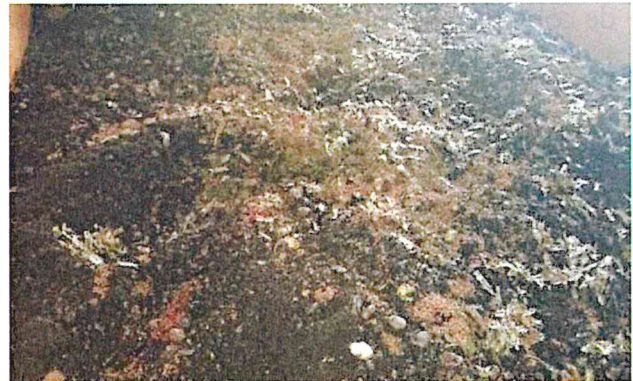
Foto 4-4 – Coquetel de sementes (composto de serragem curtida e cinzas).

A semeadura direta de sementes foi iniciada imediatamente após a gradagem do solo, sendo utilizado um "coquetel" de sementes misturados a um substrato composto por serragem curtida e cinza na proporção de 7:3, respectivamente, sendo o lanço dividido em 02 (duas) aplicações. Uma aplicação foi realizada após a gradagem pesada quando do preparo do solo, e a segunda após a incorporação através de gradagem leve da semente anteriormente lançada.

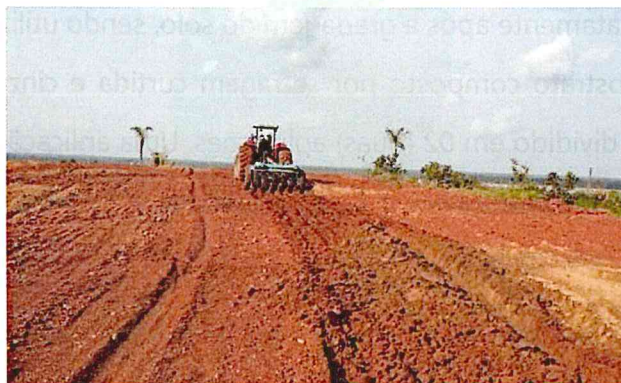
Foto 4-5 – Gradagem/descompactação do solo.

Para as demais subjazidas 1E, 1F, 1G, 1H, 1I, 1J, 1L, 1M, 2A, 2B, 2C, 2D, 2E, 2F, 2G e 2I, as quais contabilizam uma área de aproximadamente 22,14 ha, foram executados neste semestre os serviços de gradagem/descompactação das áreas com o auxílio de grade aradora, bem como o plantio de mudas de espécies nativas da região em núcleos e ainda o plantio de espécies florestais pioneiras e tardias através da semeadura direta. Essas ações objetivaram proporcionar mais rapidamente a cobertura vegetal do solo, assim como proporcionar um melhor sombreamento das mudas plantadas nos núcleos.

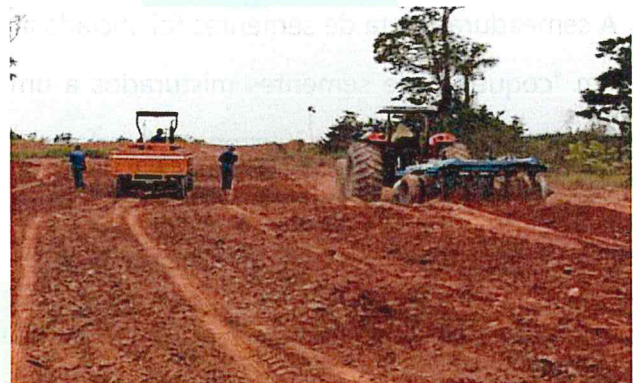
Foto 4-6 – Semeadura direta e incorporação com gradagem leve.

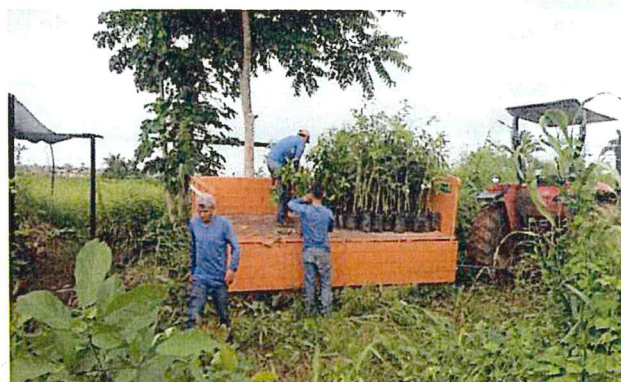
Foto 4-7 – Carregamento e transporte de mudas até as áreas de plantio.

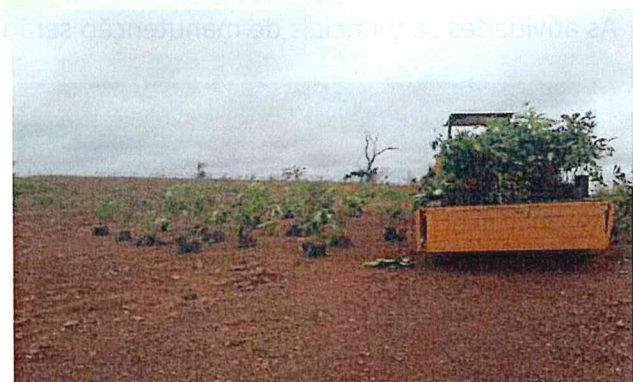
Foto 4-8 – Seleção e combinação de mudas para posterior plantio.

Importante destacar que para o plantio de mudas de espécies nativas nos núcleos, foram realizados inicialmente a seleção e a combinação de espécies para, em seguida, serem distribuídas nos núcleos, isso em função de se evitar a homogeneidade de espécies plantadas em cada núcleo.

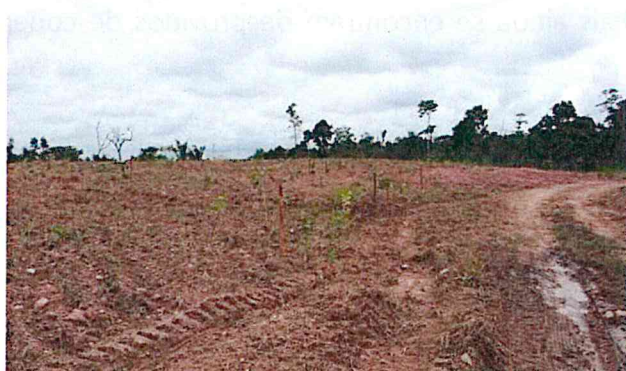
Foto 4-9 – Mudas plantadas em núcleos.

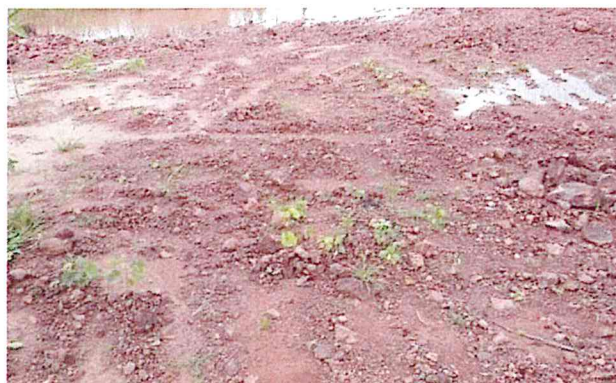
Foto 4-10 – Germinação de sementes (semeadura a lanço).

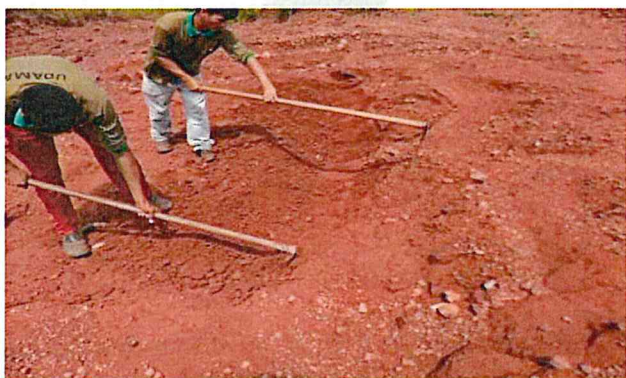
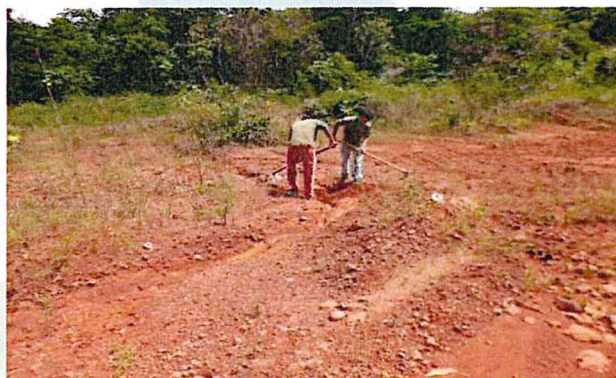
Foto 4-11 – Identificação e contenção de processos erosivos.

Foto 4-12 – Identificação e contenção de processos erosivos.

à Nova Mutum Paraná, os índices serão obtidos após as atividades de replantio, as quais serão executadas conforme cronograma.
Número de ocorrência de processos erosivos nas áreas em recuperação.	Em atendimento	Durante este período foram identificados e contido 13 focos erosivos, sendo 10 (dez) na subjazida 1I; 01 (um) na subjazida 1G; 01 (um) na subjazida 1M e 01 (um) na subjazida 2E. O monitoramento das áreas será continuado no intuito de identificar possíveis focos erosivos, e quando identificados os trabalhos de contenção serão realizados.
Satisfação da população.	Em atendimento	Serão realizadas divulgações das áreas em processo de recuperação para que os colaboradores envolvidos na construção do empreendimento tenham conhecimento das ações do PRAD, bem como conheçam as práticas adotadas para minimizar a degradação ambiental com a construção da UHE Jirau.
Quantidade de sedimento acumulada nos corpos hídricos.	Não aplicável até o momento	Quando necessário estes levantamentos serão realizados.

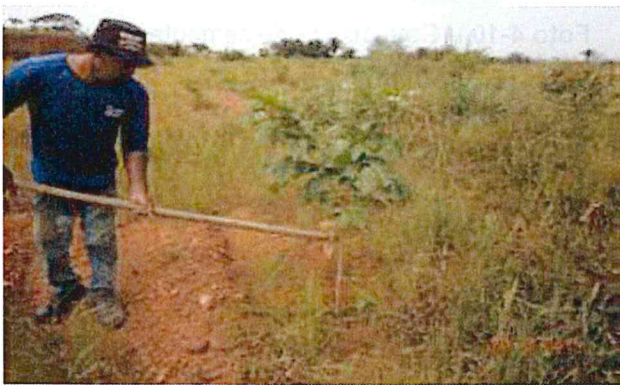
Foto 4-13 – Execução das atividades de coroamento de mudas.

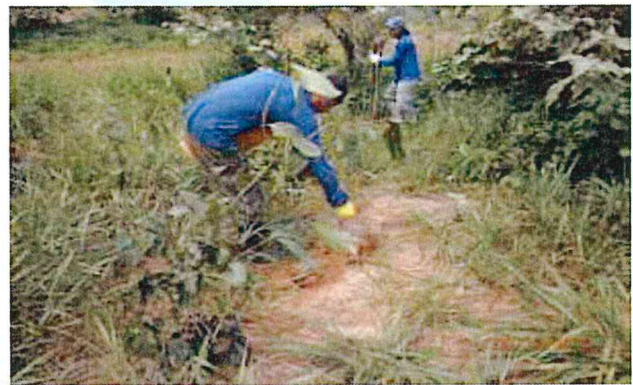
Foto 4-14 – Realização das atividades de adubação e replantio de mudas.

As atividades de manutenção consistiram no controle de gramíneas, o replantio de mudas deficientes e ainda a adubação de cobertura das mesmas. Além, disso foram executadas pela empresa Viveiro de Mudas Brasil Ltda., o replantio de espécies florestais pioneiras e tardias através da semeadura direta

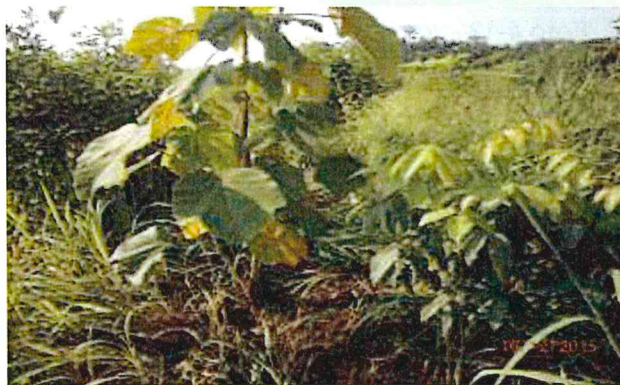
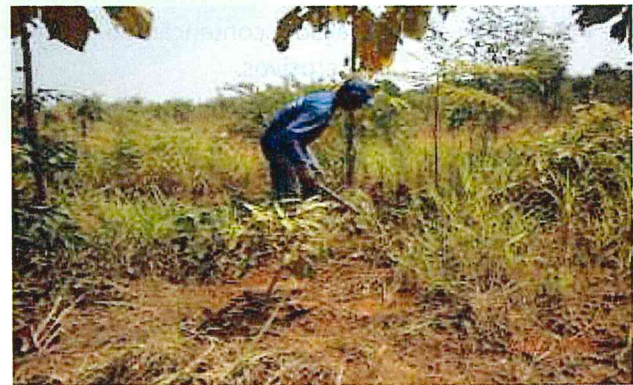
Foto 4-15 – Estágio de desenvolvimento das mudas plantadas.

Foto 4-16 – Estágio de desenvolvimento das mudas plantadas.

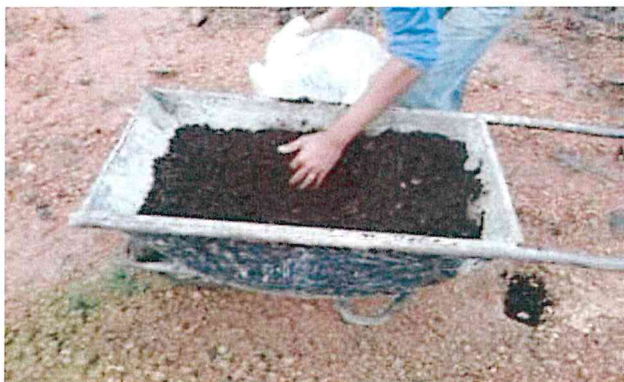
Foto 4-17 – Coquetel de sementes (composto de serragem curtida e cinzas).

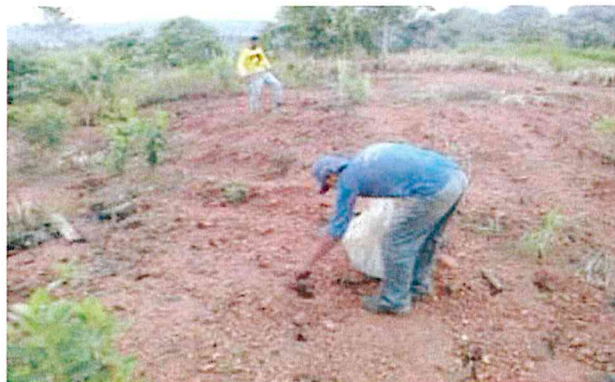
Foto 4-18 – Abertura de covas e preenchimento com o “coquetel” de sementes.

(em covas) em alguns fragmentos de área, os quais ainda se encontram desprovidos de cobertura vegetal.

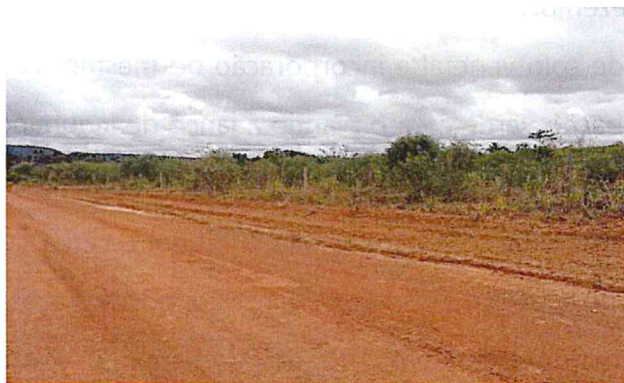
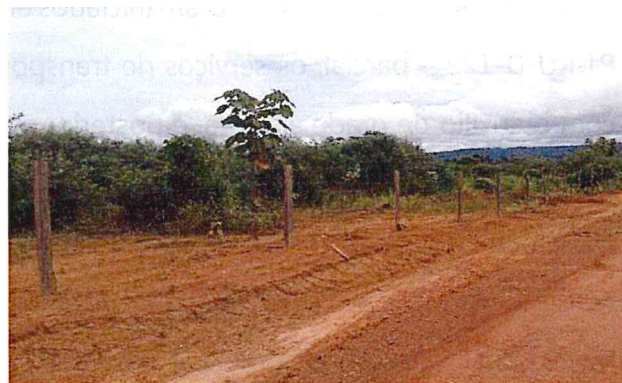
Foto 5-1 – Estágio de desenvolvimento do plantio - RJ-RU-D-122.

Foto 5-2 – Estágio de desenvolvimento do plantio - RJ-RU-D-122.

Importante destacar que as atividades executadas puderam ser desenvolvidas de forma satisfatória, sendo observado nas áreas, em sua maior totalidade, um bom desenvolvimento dos plantios, devendo ser prosseguidas as atividades sequenciais de monitoramento e manutenção, principalmente nos pontos que se apresentarem deficientes, isso para que seja possível buscar a homogeneidade do plantio.
