Usina Hidrelétrica Jirau

7º RELATÓRIO SEMESTRAL

Programa de Monitoramento do Lençol Freático

PERÍODO DAS ATIVIDADES: 01/11/15 A 31/03/2016

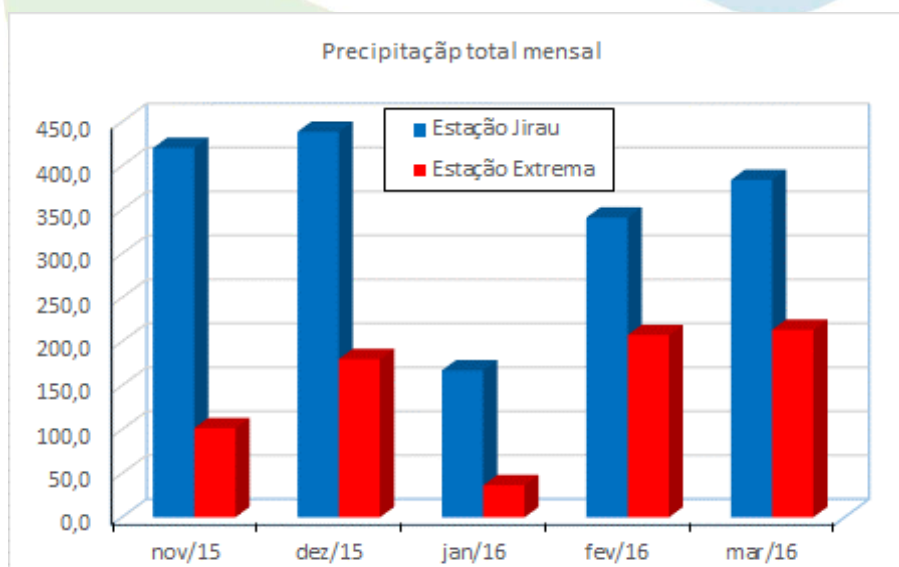
Figura 4-1 – Gráfico comparativo entre as estações de Jirau e Extrema, entre novembro de 2015 e março de 2016.

Para a caracterização do comportamento pluviométrico da área do empreendimento, foram utilizados os dados obtidos pelas estações climatológicas locais, Jirau e Extrema. Os dados de precipitação (totais mensais) medidos na estação de Jirau e Extrema contemplando o período de novembro de 2015 a março de 2016 foram atualizados. Esses dados contemplam a precipitação total mensal obtidos no período de novembro de 2015 e março de 2016 e são mostrados no **Quadro 4-1**, e podem ser visualizados na **Figura 4-1**, a seguir.

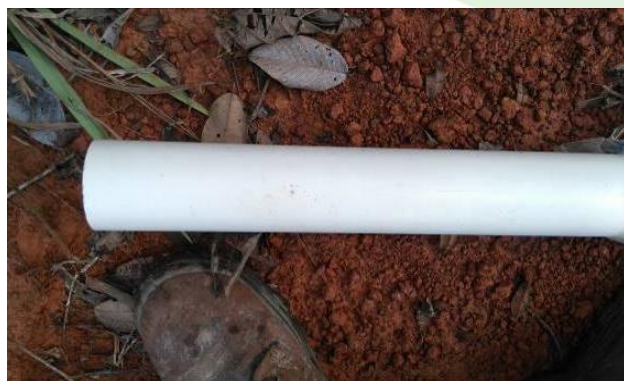
Foto 4-1 – Detalhe do tubo de PVC geomecânico (revestimento).

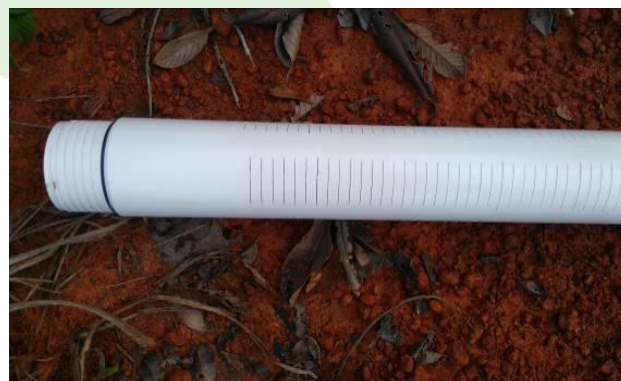
Foto 4-2 – Detalhe filtro de PVC geomecânico.

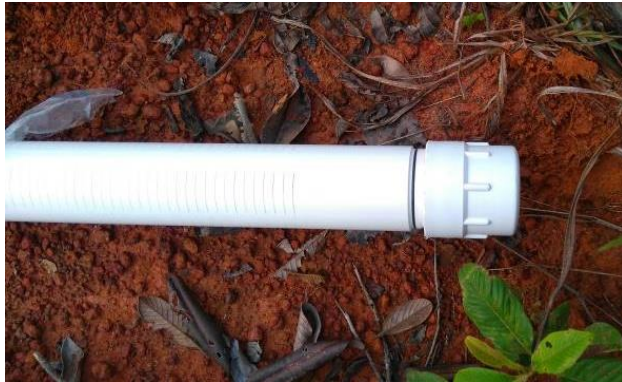
Foto 4-3 – Detalhe filtro PVC geomecânico com tampa rosqueável de PVC.

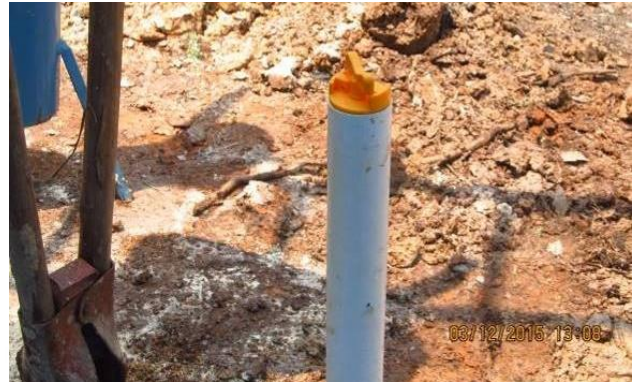
Foto 4-4 – Detalhe do “cap” de pressão, utilizado para vedar o piezômetro.

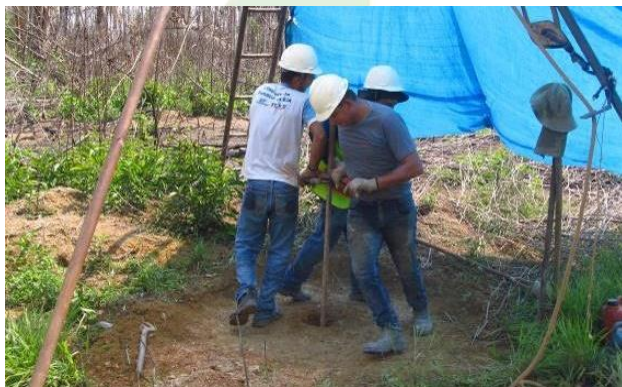
Foto 4-5 – Detalhe da sondagem a trado para instalação de poço de monitoramento.

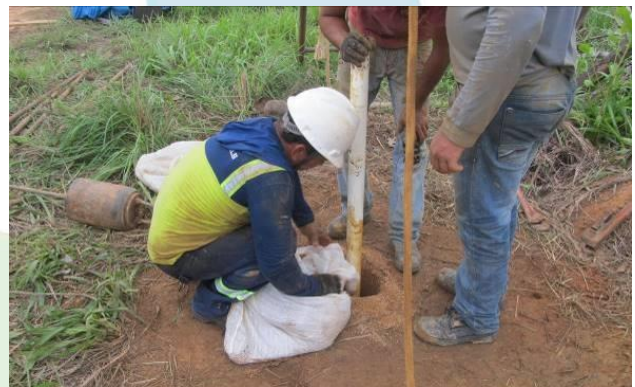
Foto 4-6 – Procedimento de preenchimento com pré-filtro (cascalho).

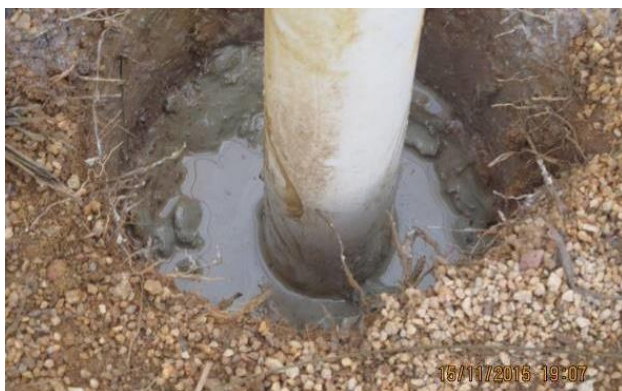
Foto 4-7 – Procedimento de preenchimento com selo de bentonita.

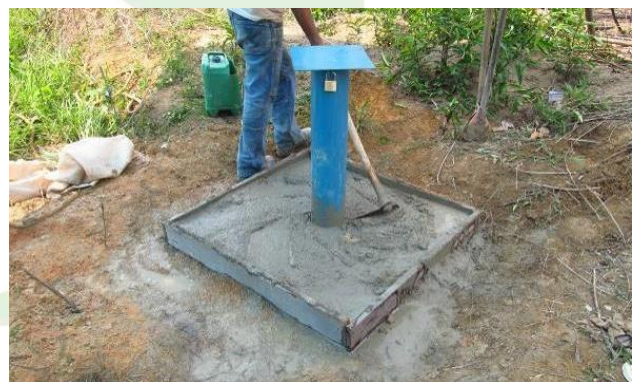
Foto 4-8 – Detalhe da construção do acabamento final do poço.

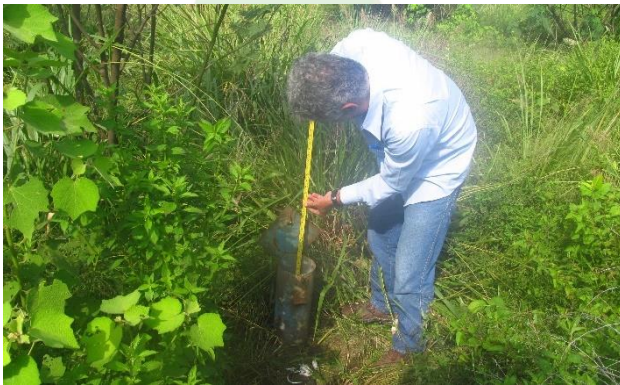
Foto 4-9 – Procedimento de medição do NA com régua graduada realizado no PZ-02.

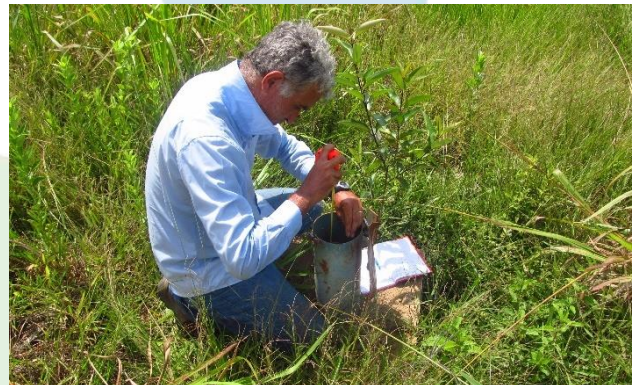
Foto 4-10 – Procedimento de medição do NA com régua graduada realizado no PZ-13.

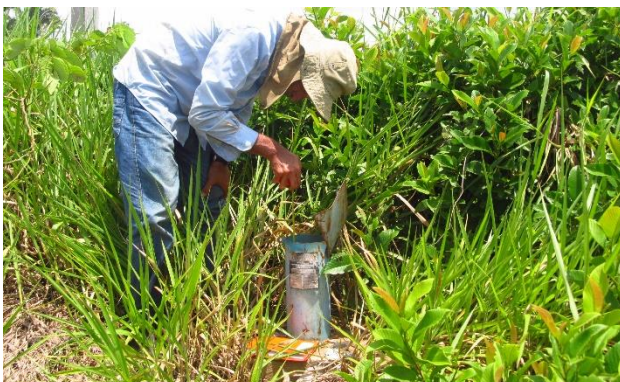
Foto 4-11 – Procedimento de medição do NA com régua graduada realizado no PZ-27.

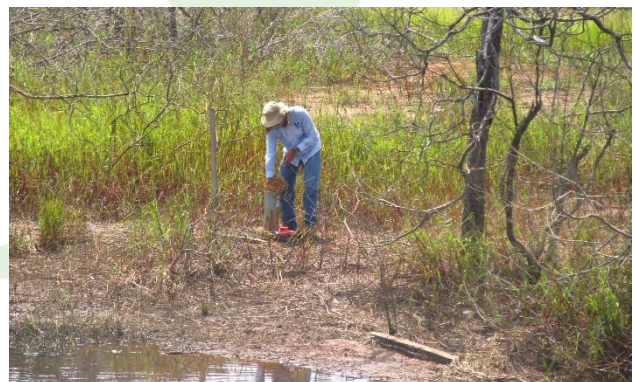
Foto 4-12 – Procedimento de medição do NA com régua graduada realizado no PZ-14.

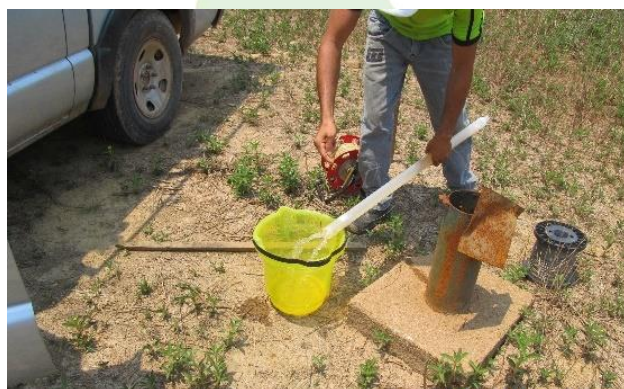
Foto 4-13 – Detalhe do Procedimento de purga para limpeza dos poços.

Para a amostragem da água subterrânea, foi efetuada a purga (esgotamento) dos referidos poços de monitoramento, sendo retirado 03 (três) vezes o volume de água existente no interior de cada poço. Este procedimento tem a finalidade de assegurar que toda a água que por ventura estivesse estagnada nos poços fosse removida, possibilitando a coleta de uma amostra representativa (**Foto 4-13 a Foto 4-16**).

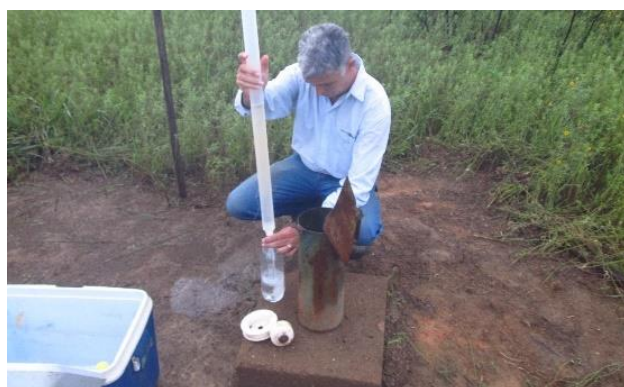
Foto 4-15 – Detalhe de procedimento de amostragem do poço Pz-26 (Dez/2015).

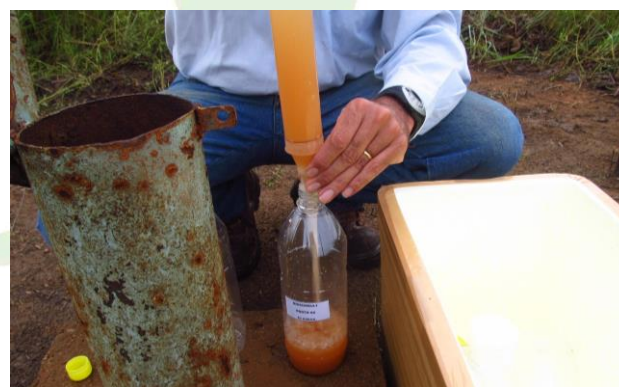
Foto 4-16 – Detalhe de procedimento de amostragem do poço Pz-16 (Dez/2015).

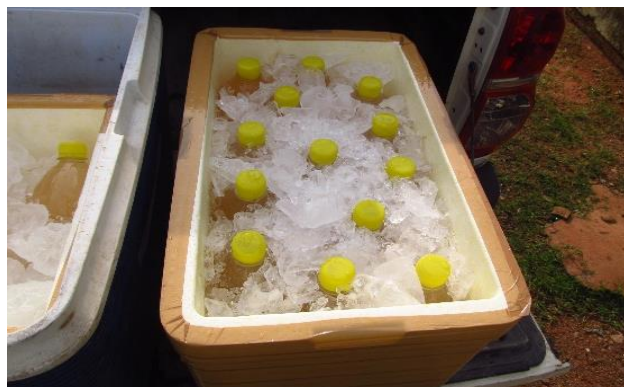
Foto 4-17 – Detalhe de procedimento de acondicionamento das amostras.

Após a coleta, as amostras foram armazenadas em recipientes adequados para conservação (**Foto 4-17** e **Foto 4-18**), de acordo com as melhores práticas, e enviadas para o laboratório da Life Serviços Limnológicos, empresa responsável pela realização das análises químicas.

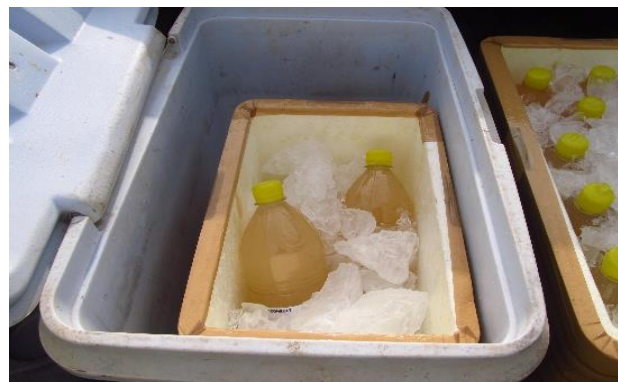
Foto 4-18 – Detalhe de procedimento de acondicionamento das amostras.

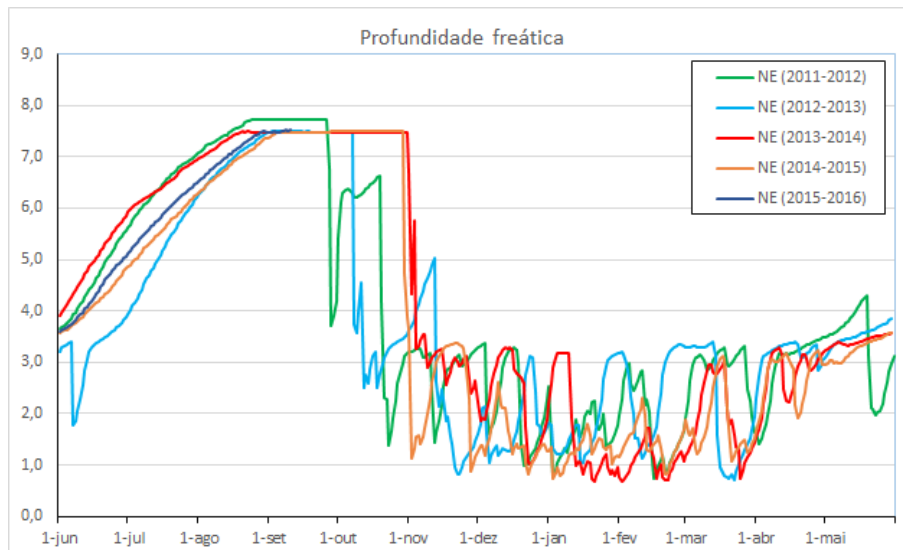
Figura 5-13 – Gráfico mostrando a variação sazonal do nível freático no PM-33, para os períodos sazonais de jun/11-mai/12, jun/12-mai/13, jun/13-mai/14, jun/14-mai/15, e jun/15-mai/16.

Porém para todos os períodos de cheia, a curva de rebaixamento do nível freático exibe um comportamento típico de áreas potencialmente alagáveis, com nível freático pouco profundo (em torno de 01 (um) metro), durante todo o período chuvoso (outubro a março).

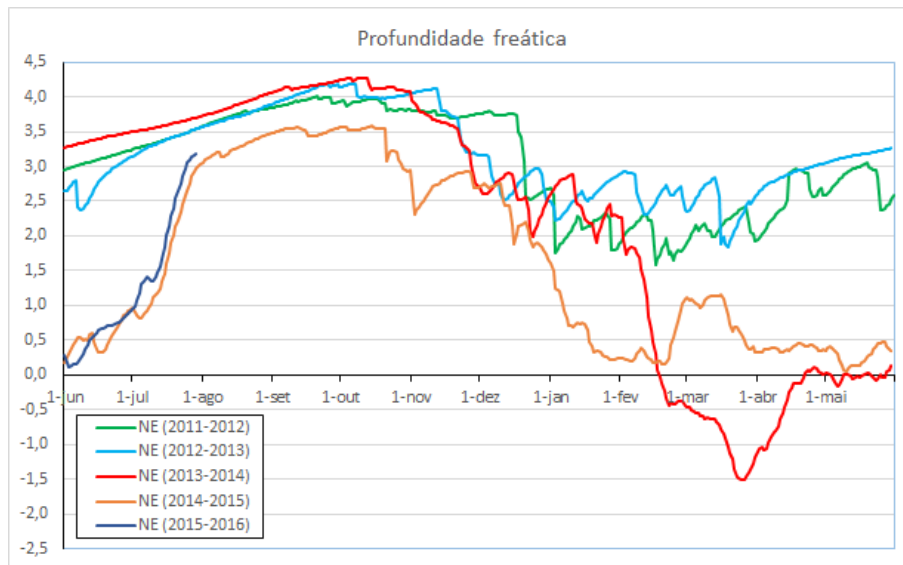
Figura 5-15 – Gráfico mostrando a variação sazonal do nível freático no PM-38, para os períodos sazonais de jun/11-mai/12, jun/12-mai/13, jun/13-mai/14, jun/14-mai/15, e jun/15-mai/16.

Assim como o PM-42, este poço, após a 2ª etapa de enchimento, registrou uma sensível alteração na dinâmica do freático, que passou a refletir um comportamento característico da proximidade com a área de descarga. Profundidades bem inferiores foram registradas, tanto na cheia quanto na estiagem, em relação às profundidades registradas nos mesmos períodos sazonais anteriores. Este poço foi submerso durante a cheia histórica de 2013/2014, registrando valores inferiores a 01 (um) metro na cheia de 2014/2015.

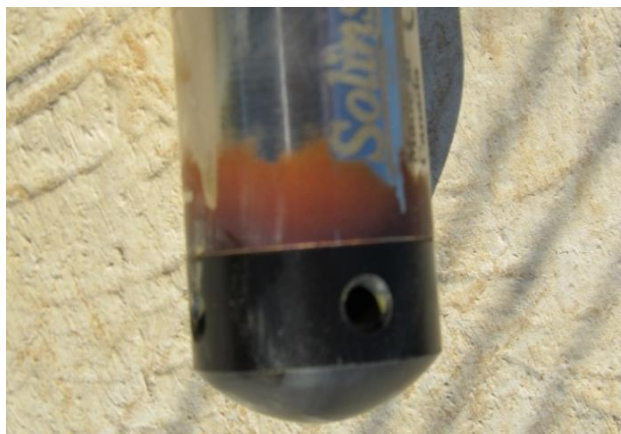
Foto 9-1 – Formação de crosta ferruginosa em medidor (*levellogger*).

Para o parâmetro ferro, as evidências levantadas em campo já indicavam como causas naturais as altas concentrações encontradas, como pode ser observado pela rápida formação de crosta ferruginosa no medidor (*levellogger*) instalado no PM-11, situado em área rural, menos de 06 (seis) meses após a sua instalação (**Foto 9-1**).

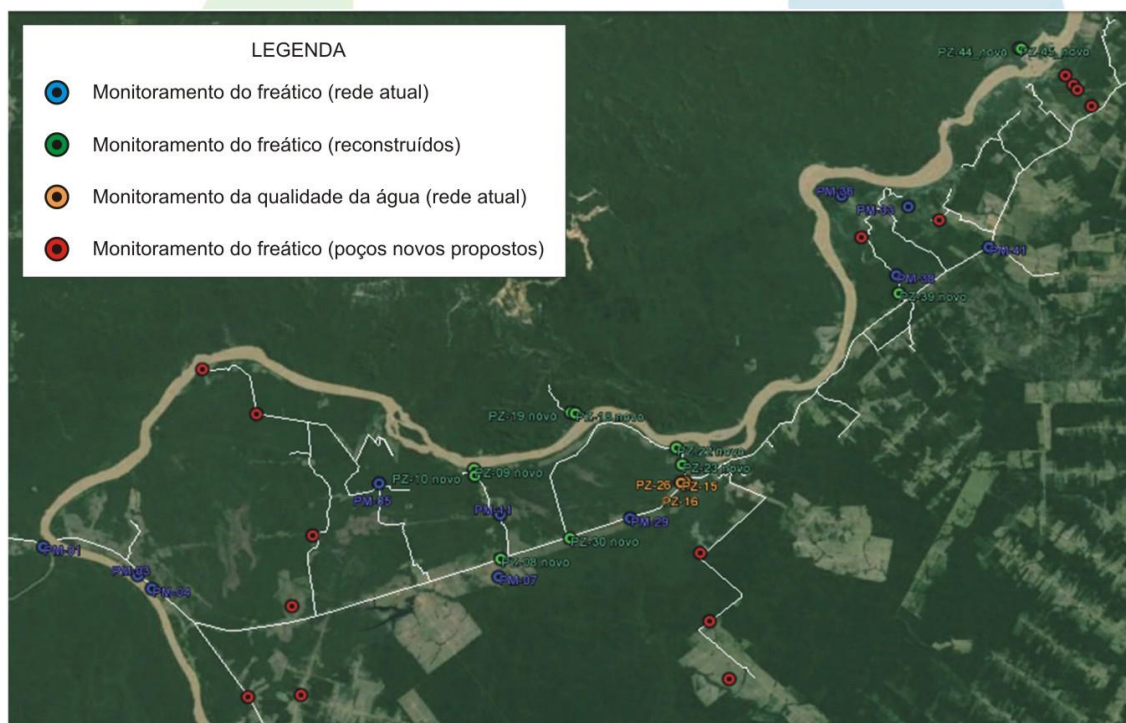
Figura 9-2 – Rede de monitoramento proposta para a fase de pós renovação da LO.
