APROVEITAMENTO HIDRELÉTRICO JIRAU

MODELO REDUZIDO TRIDIMENSIONAL – ESCALA 1:100

**Relatório de Atividades Período de 01/12/2009 a
31/05/2010**

RA17-1051-10

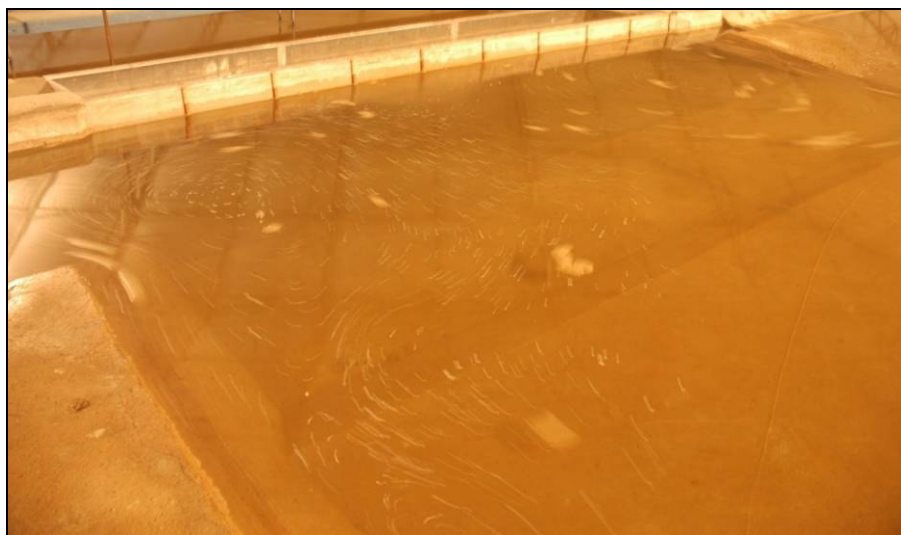
A Foto 3.1 ilustra as condições operacionais com 18 máquinas em funcionamento na CF1 e 18 máquinas na CF2 com o nível da água de montante fixado na cota 82,0 e o de jusante na cota 70,0 m.

Foto 3.1. Condições da aproximação a CF2.

Com relação a CF2 as condições hidráulicas não se apresentaram satisfatórias surgindo correntes de recirculação com certa intensidade induzindo a formação de vórtices em algumas tomadas d' água, lembrando que nesta etapa do estudo o eixo da CF2 se encontrava nas condições originais. Para maiores detalhes vide RP02-1034-09-R0.

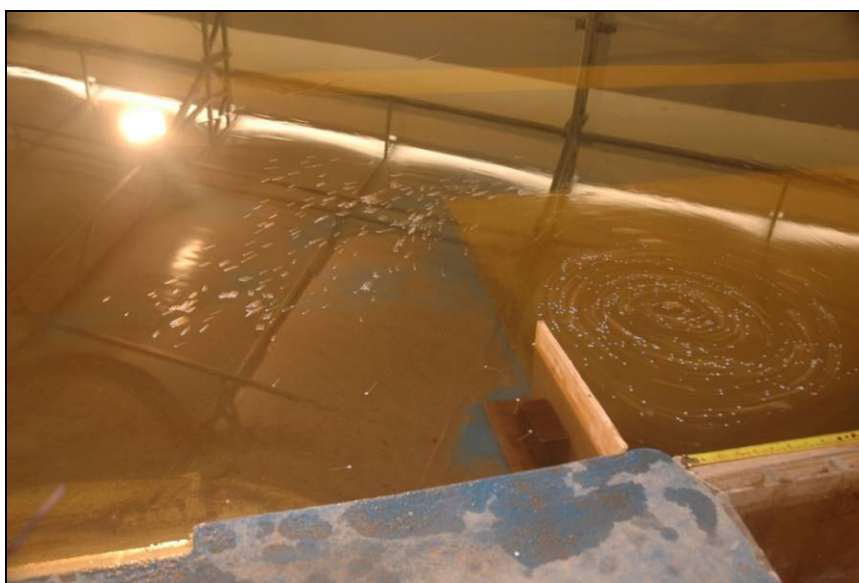
A Foto 3.3 ilustra as condições de aproximação a CF2 pelo lado direito do ensaio 5 alternativa 2B.

Foto 3.3. Condições de aproximação a CF2 Alternativa - 2B.

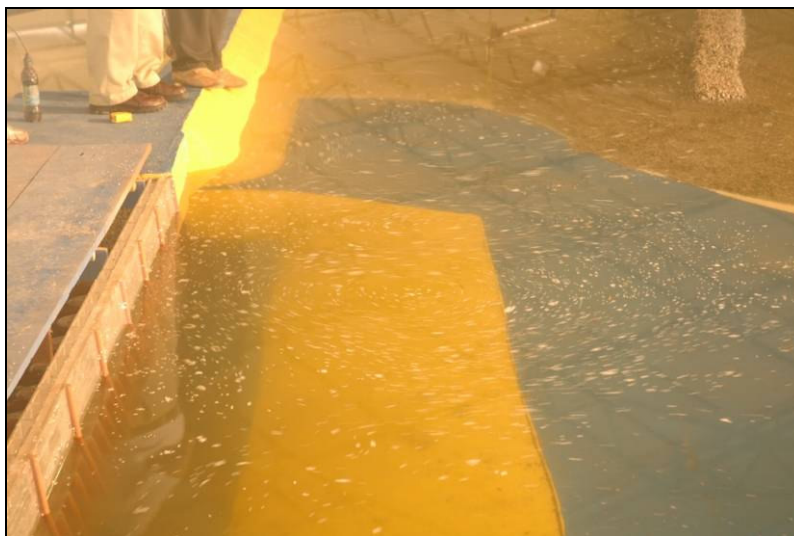
Para essas condições os vórtices observados são de baixa intensidade alcançando o nível dois na escala de Durgin e Hecker e são intermitentes. A Foto 3.4 e Foto 3.5 ilustram as condições de aproximação a CF2.

Foto 3.4. Aproximação à CF2 (Alternativa 4).

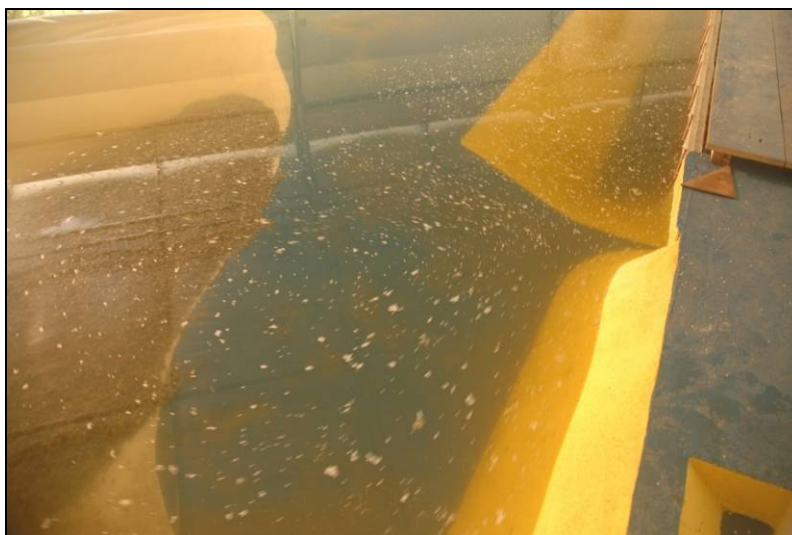
Foto 3.5 - Aproximação à CF2 (Alternativa 4)

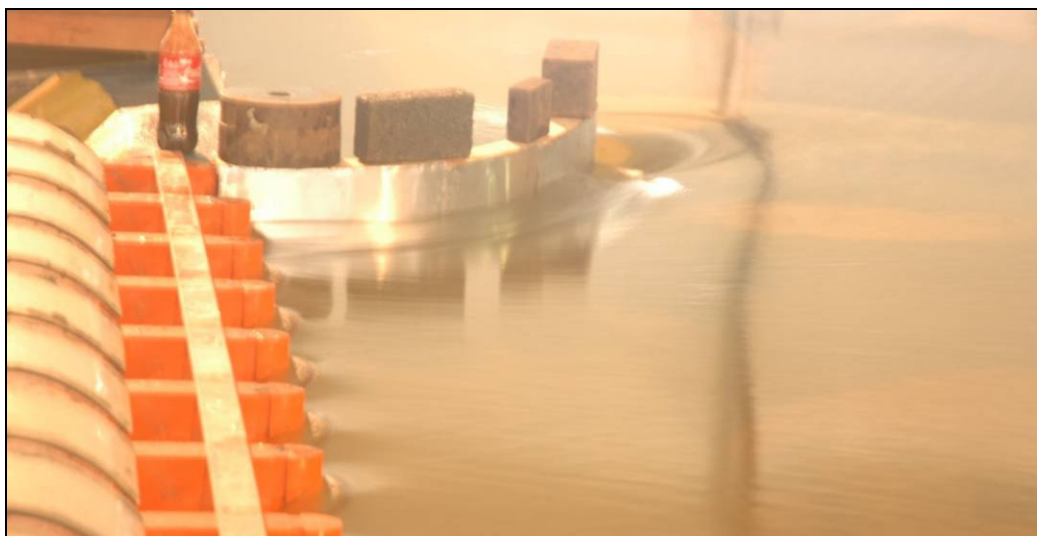
Dentre as alternativas ensaiadas a que melhor se portou foi a alternativa 7, não ocorrendo grandes descolamentos e desníveis junto ao muro. A Foto 3.6 a Foto 3.8 ilustram as condições do escoamento.

Foto 3.6. Detalhe das condições de aproximação pelo lado direito – $Q = 81.899 \text{ m}^3/\text{s}$ – Alternativa 7.

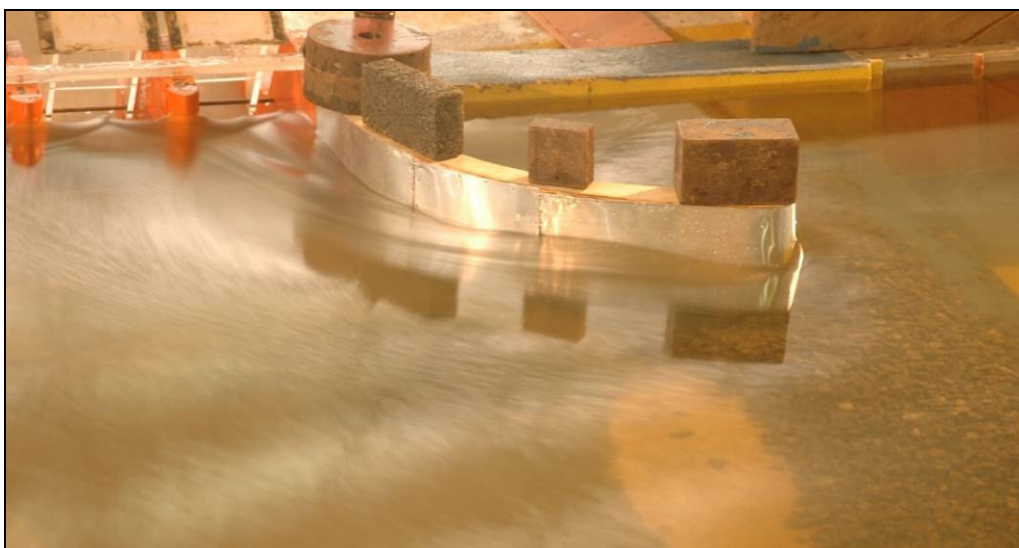
Foto 3.7. Detalhe das condições de aproximação pelo lado direito – $Q = 81.899 \text{ m}^3/\text{s}$ – Alternativa 7.

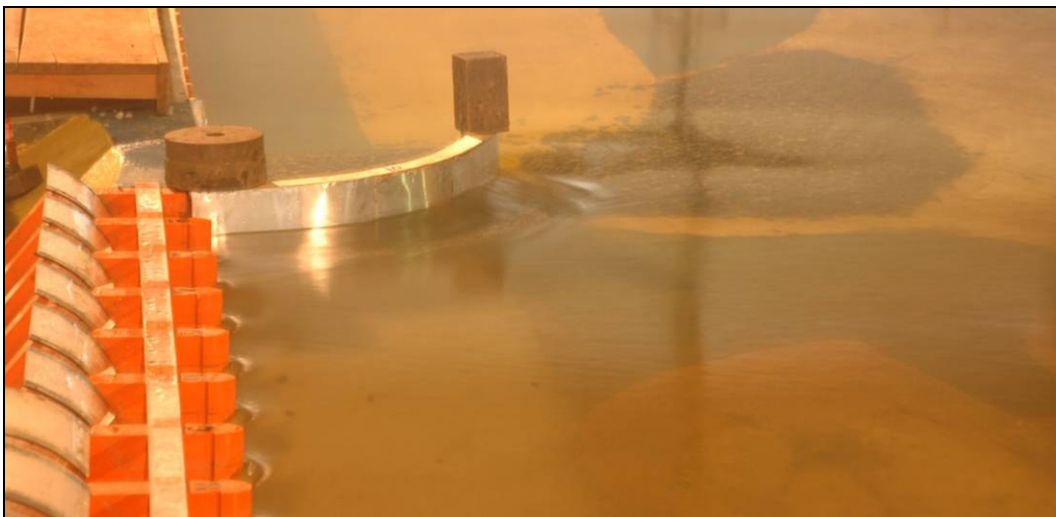
Foto 3.8. . Detalhe das condições de aproximação pelo lado direito – $Q = 59.731 \text{ m}^3/\text{s}$ – Alternativa 7.

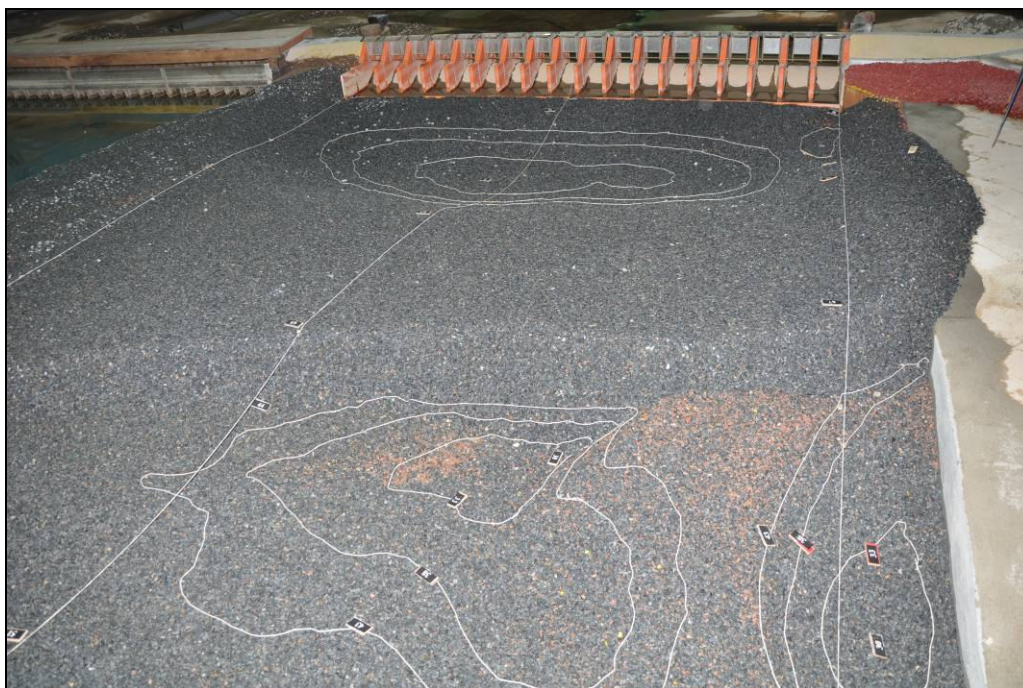
Como era de se esperar houve uma erosão significativa a jusante da estrutura de dissipação de energia. Entretanto, o modelo mostrou que a estrutura do vertedouro se mantém protegida.

Figura 3.1. Erosões a jusante do vertedouro – TR 10.000 anos.

No modelo foi representado às características geológicas da região a jusante da estrutura vertente com brita de diâmetro médio variando de 0,5 a 1,0 cm o que equivale a 0,5 a 1,0 m no protótipo, sendo modelada a região da caixa de fundo móvel com a geometria e topografia indicada nos desenhos fornecidos pela projetista. Foram realizados ensaios para um total de quatro vazões de verificação: cheia média anual; centenária; milenar e decamilenar; que foram ensaiadas sucessivamente. A duração dos ensaios foi o suficiente para alcançar a estabilidade dinâmica dos perfis de erosão.
