# USINA HIDRELÉTRICA JIRAU

PROGRAMA DE MONITORAMENTO E CONTROLE  
DE MACRÓFITAS AQUÁTICAS

RELATÓRIO TÉCNICO REFERENTE À SEGUNDA  
CAMPANHA DE MONITORAMENTO –  
JANEIRO DE 2010

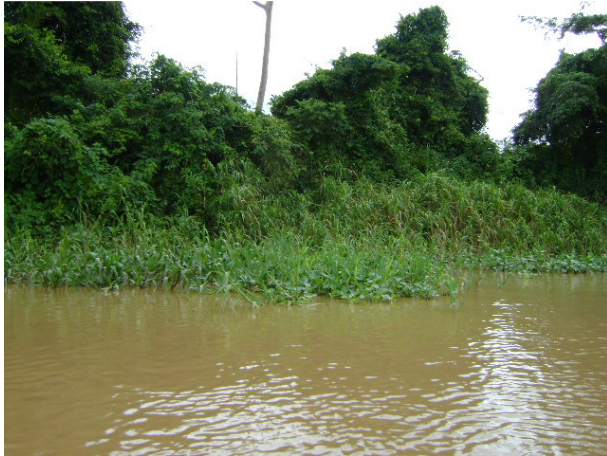
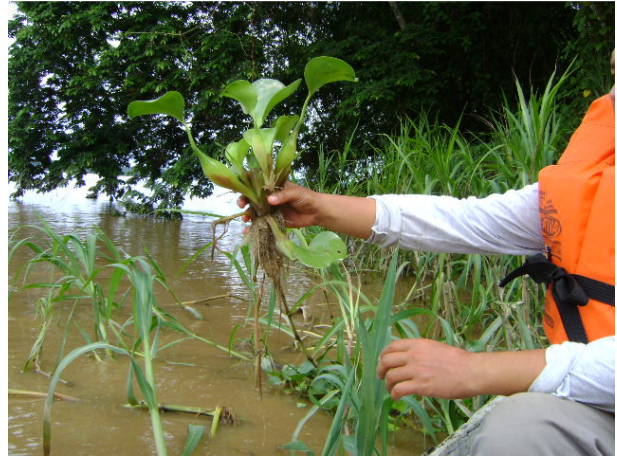
Em janeiro de 2010, foram registrados 02 (dois) táxons de macrófitas aquáticas (**Figuras 1, 2 e 3**): *Eichhornia crassipes*, pertencente à família Pontederiaceae, no ponto 1 (P1-MAM), no rio Mamoré (**Figura 2**), e *Hymenachne* cf. *amplexicaulis*, pertencente à família Poaceae, no ponto 13 (P13-MUT 1, localizado na área alagada do rio Mutum-Paraná) (**Figura 3, Tabela 4**). Assim como observado na campanha realizada entre os dias 28 de setembro e 07 de outubro de 2009, somente a espécie *Eichhornia crassipes* pode ser considerada uma euhidrófita (verdadeiramente aquática) (**Tabela 4**).

O aguapé (*E. crassipes*) é uma espécie flutuante livre nativa na América do Sul, provavelmente originária da região Amazônica. De maneira geral, essa espécie tem o potencial de afetar os usos múltiplos de um reservatório, tais como navegação e impedimento do fluxo da água. No trecho monitorado do AHE Jirau, a área atual ocupada por essa espécie é pequena (P1-MAM; **Figura 2**). No entanto, dependendo das condições limnológicas do futuro reservatório, como aumento nas concentrações de nutrientes, pode ocorrer um crescimento acentuado dessas populações.

**Figura 2.** Presença da espécie *Eichhornia crassipes*, no ponto 1 (P1-MAM), situado no rio Mamoré.

Além disso, a presença de *E. crassipes* em trechos que serão afetados pelo futuro reservatório necessita de atenção, tendo em vista o rápido crescimento populacional dessa espécie e a sua capacidade de causar impactos negativos nos usos múltiplos do reservatório.

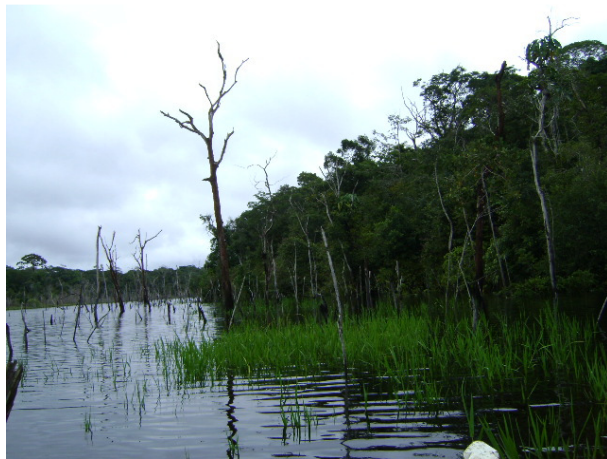
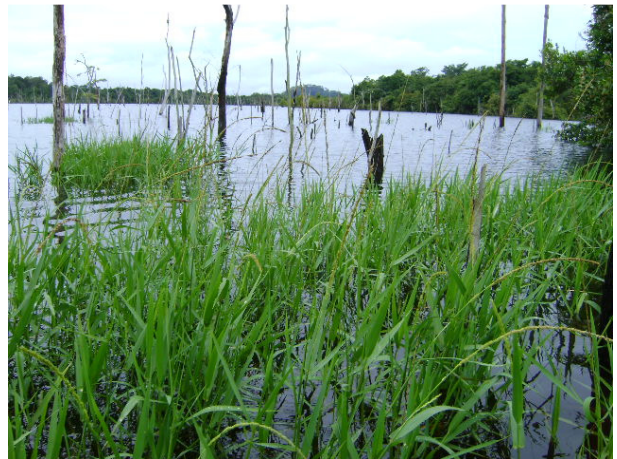
A espécie *Hymenachne cf. amplexicaulis*, por sua vez, identificada no ponto 13 (P13-MUT 1), localizado na área alagada do rio Mutum-Paraná, é uma planta aquática emergente abundante em lagoas, áreas alagáveis e beiras de rios (POTT e POTT, 2000; **Figura 2**). Tal espécie não é considerada potencialmente daninha aos usos múltiplos dos reservatórios.

**Figura 3.** Presença de Poaceae no ponto 13 (P13-MUT 1), localizado na área alagada do rio Mutum-Paraná.

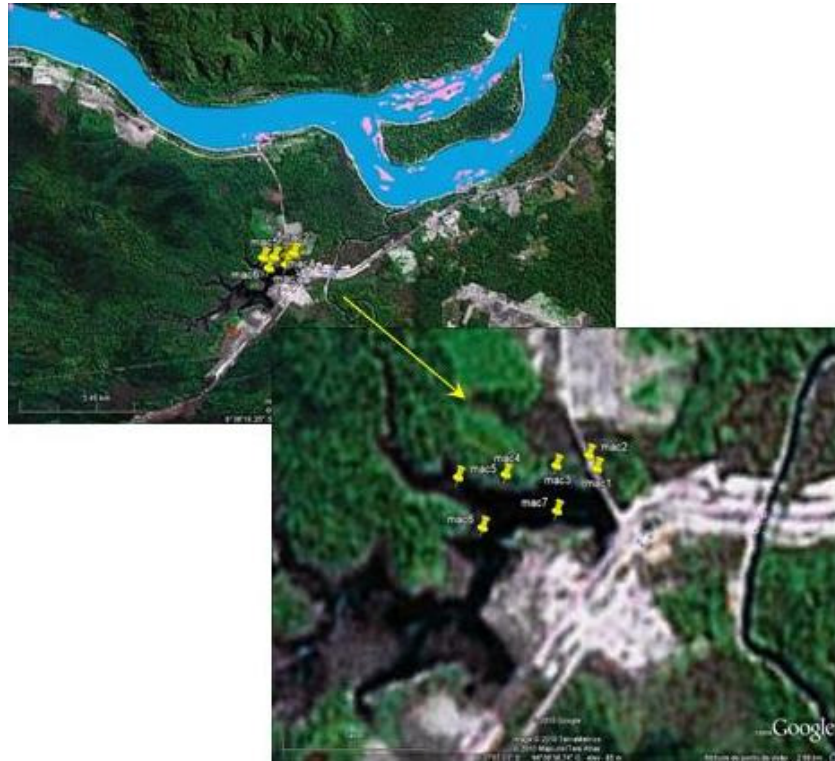
Ressalta-se que, em janeiro de 2010, a área alagada do rio Mutum-Paraná (P13-MUT 1) foi vistoriada exaustivamente, sendo mapeados um total de 07 (sete) pontos, para verificar a presença de outras espécies de macrófitas aquáticas (**Figuras 4 e 5**). No entanto, somente a espécie *Hymenachne cf. amplexicaulis* foi identificada nesse local em janeiro de 2010.

**Figura 4.** Locais mapeados na área alagada do rio Mutum-Paraná, para verificação da presença de macrófitas aquáticas.

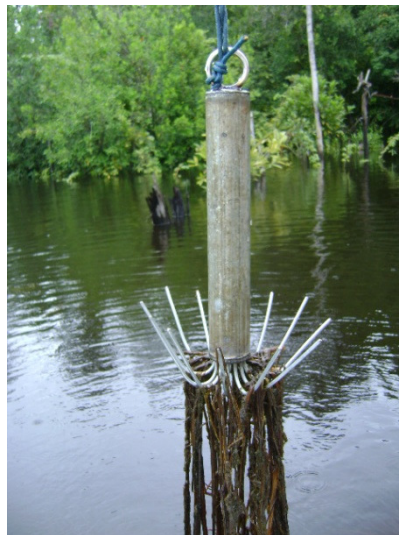
**Figura 5.** Utilização de garatêa para verificar a presença de macrófitas aquáticas submersas no trecho monitorado do AHE Jirau, em janeiro de 2010.
