## USINA HIDRELÉTRICA JIRAU

PROGRAMA DE MONITORAMENTO E CONTROLE  
DE MACRÓFITAS AQUÁTICAS

RELATÓRIO TÉCNICO REFERENTE À TERCEIRA  
CAMPANHA DE MONITORAMENTO –  
ABRIL DE 2010

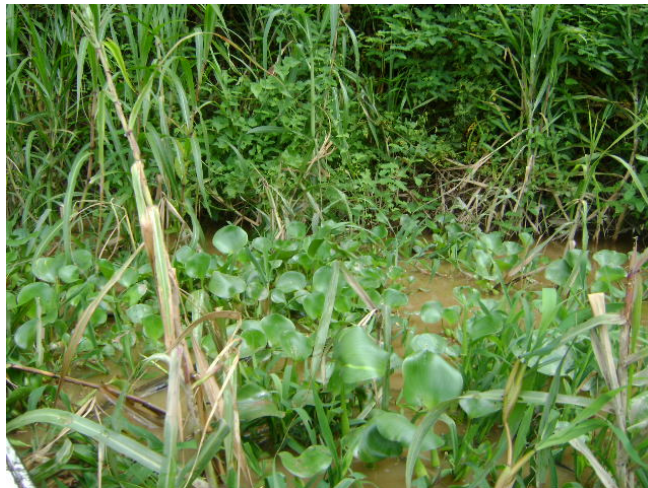
**Figura 2.** Presença de *Eichhornia crassipes* no ponto P1, localizado no rio Mamoré.

O aguapé (*E. crassipes*) é uma espécie flutuante livre nativa na América do Sul, provavelmente originária da região Amazônica. De maneira geral, essa espécie tem o potencial de afetar os usos múltiplos de um reservatório, tais como navegação e impedimento do fluxo da água. No trecho monitorado do AHE Jirau, a área atual ocupada por essa espécie é pequena (P1, localizado no rio Mamoré).

Em abril de 2010, o ponto P1, localizado no rio Mamoré não foi classificado como eutrófico, segundo o “Índice de Estado Trófico”, apresentando baixas concentrações de fósforo total (**Tabela 3**). No entanto, a região colonizada pela macrófita flutuante livre *E.crassipes* apresenta maior proteção da ação dos ventos e maior proteção da correnteza do rio, favorecendo o crescimento dessa espécie.

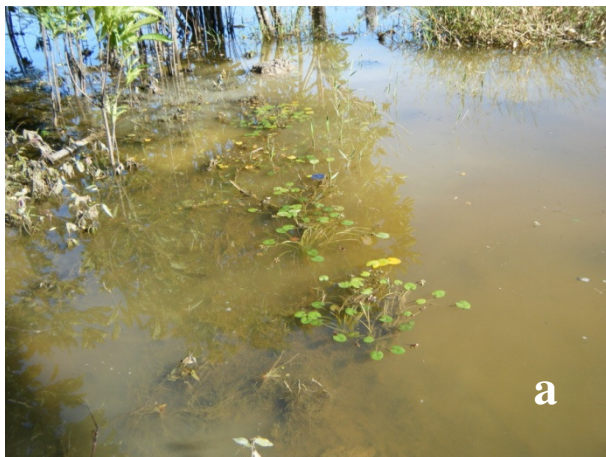
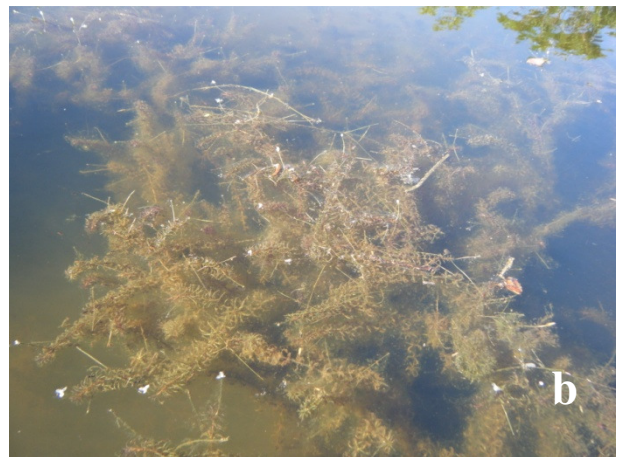
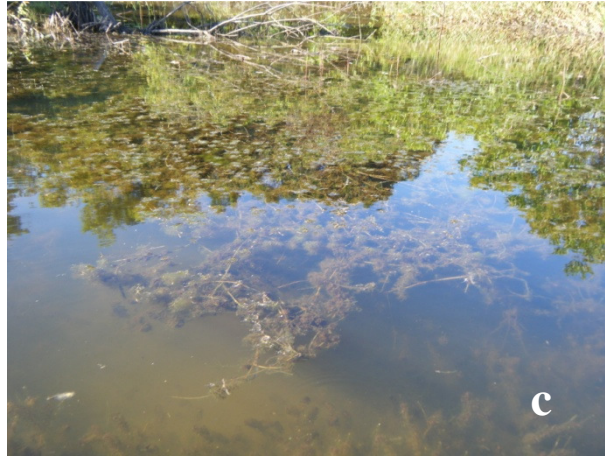
**Figura 3.** Presença de *Sagittaria guayanensis* (a), *Egeria najas* (b) e *Cabomba* sp. (c) na área alagada do rio Mutum-Paraná (ponto P13).

*Egeria najas* é uma espécie submersa enraizada, pertencente à família Hydrocharitaceae. As espécies pertencentes a essa família são conhecidas por causar problemas aos usos múltiplos dos ecossistemas aquáticos, interferindo na navegação e recreação. Frequentemente, o gênero *Egeria* é classificado como planta daninha (BINI *et al.*, 1999). No entanto, ressalta-se o que a área colonizada pelas espécies submersas *E. najas* e *Cabomba* sp. no ponto P13, localizado na área alagada do rio Mutum- Paraná são pequenas e são regiões que possivelmente irão secar durante o período de estiagem, tendo em vista a pequena profundidade no local. No entanto, o monitoramento dessas plantas é necessário para acompanhar o desenvolvimento de suas populações locais. A espécie *Sagittaria guayanensis* não tem sido registrada como uma espécie potencialmente daninha aos usos múltiplos de reservatórios. Tal espécie é enraizada, comum em locais com baixa profundidade, não sendo indicadora de elevada concentração de nutrientes na água.

A pequena área colonizada por macrófitas aquáticas na área alagada do rio Mutum- Paraná (ponto P13) também não é preocupante, no entanto, em função da rápida taxa de crescimento desses vegetais e da elevada capacidade de dispersão, esses locais serão continuamente monitorados.

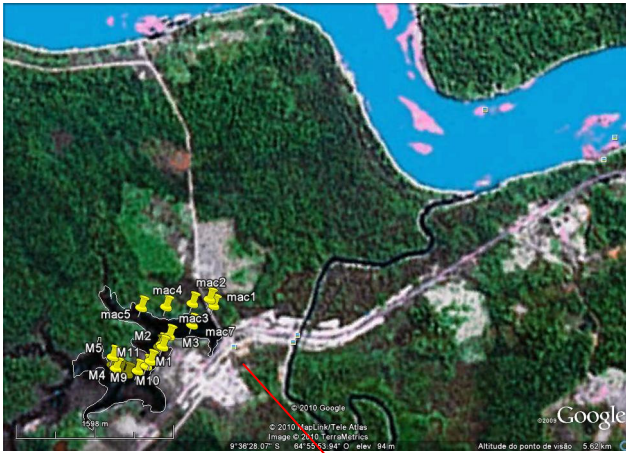
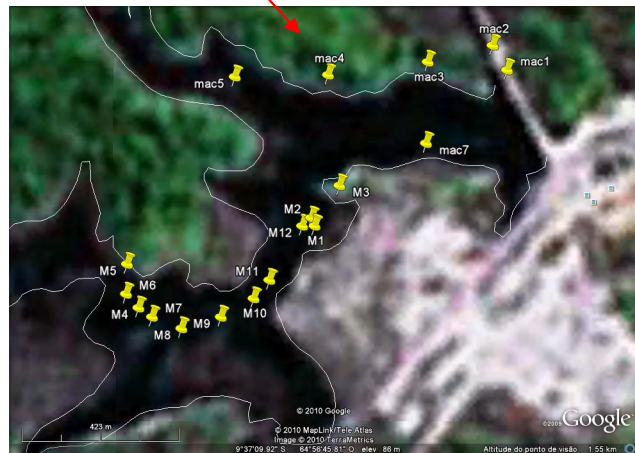
**Figura 4.** Locais mapeados na área alagada do rio Mutum-Paraná, para verificação da presença de macrófitas aquáticas.

Ressalta-se que, em abril de 2010, assim como no mês de janeiro, a área alagada do rio Mutum-Paraná (ponto P13) foi vistoriada exaustivamente, sendo que um total de 19 (dezenove) pontos foi analisado, para verificar a presença de outras espécies de macrófitas aquáticas (**Figuras 3 e 4**). Assim, nesse mês, foram identificadas 03 (três) espécies de macrófitas aquáticas (*Sagittaria guayanensis*, *Egeria najas* e *Cabomba* sp.), em 04 (quatro) pontos localizados dentro da área alagada do rio Mutum-Paraná (**Tabela 4**). No entanto, estas espécies estão colonizando as margens de uma pequena área do alagado, que provavelmente ficará seca durante o período de estiagem, tendo em vista a pequena profundidade do local. Provavelmente, a presença dessas espécies pode ser, dentre outros fatores, atribuída à menor velocidade da água na área alagada do rio Mutum-Paraná (ponto P13).
